Asbestinventarisatetest

Keizerstraat 1/1, 1740 Ternat

Attestnummer : 20250101-000005.000

Uitgegeven op : 01.01.2025

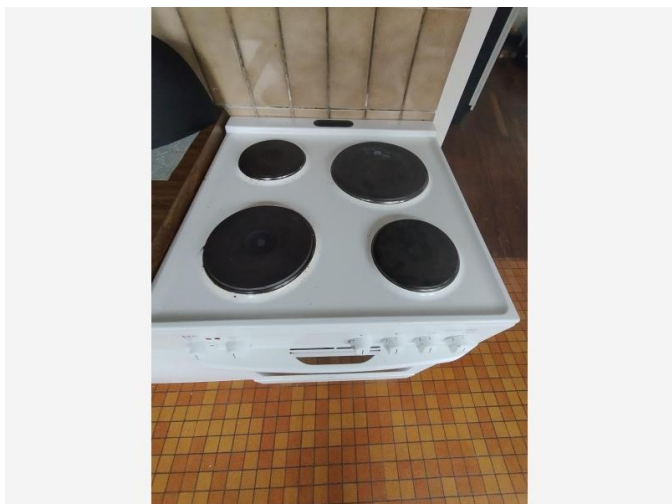
Het is best mogelijk dat onder de metalen kookplaten een asbesthoudende toepassing gebruikt is . (owv brandwerendheid)

Bij defect toestel controle door opgeleid techniker aangewezen.

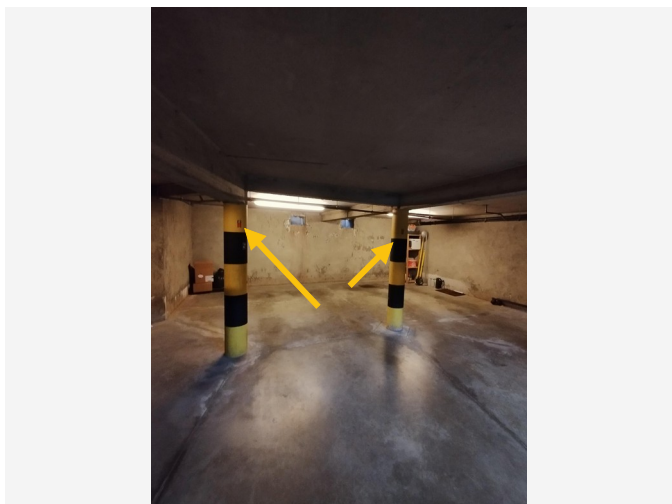
Bij plaatsbezoek werd vastgesteld dat thv de parking (-1) asbestaanduidingen van asbesthoudend materiaal aanwezig zijn op het draagstructuur (palen). Deze toepassing van verloren bekisting zal/zou in het attest G.D. besprolen worden/zijn.

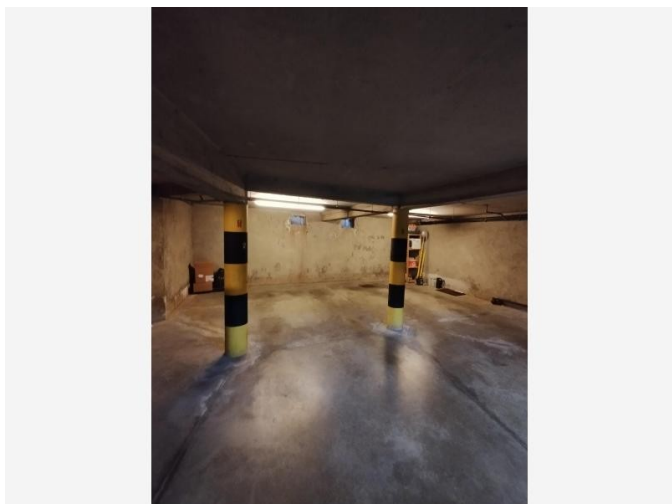
Betonnen wanden en plafond. Geen verdachte materialen.

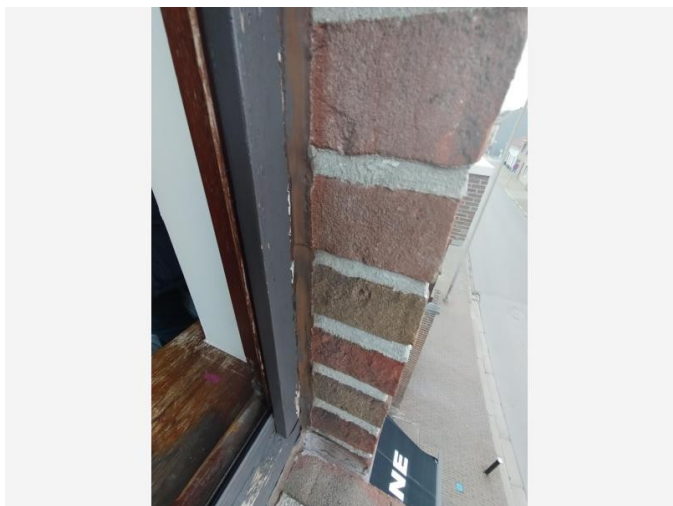
De gebruikte siliconen kit is niet asbestverdacht.

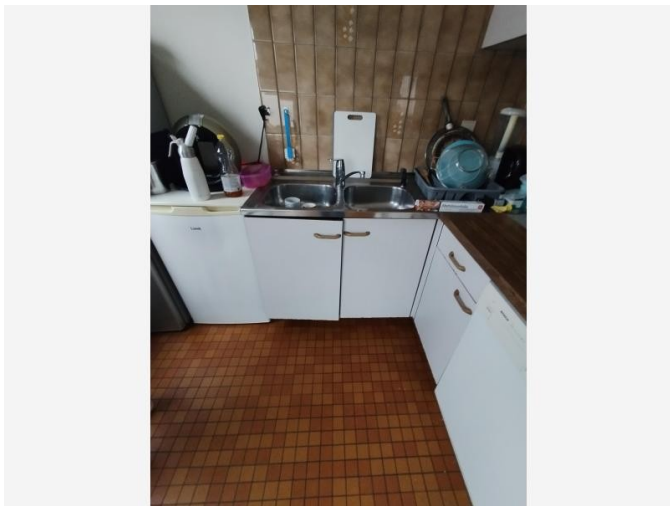
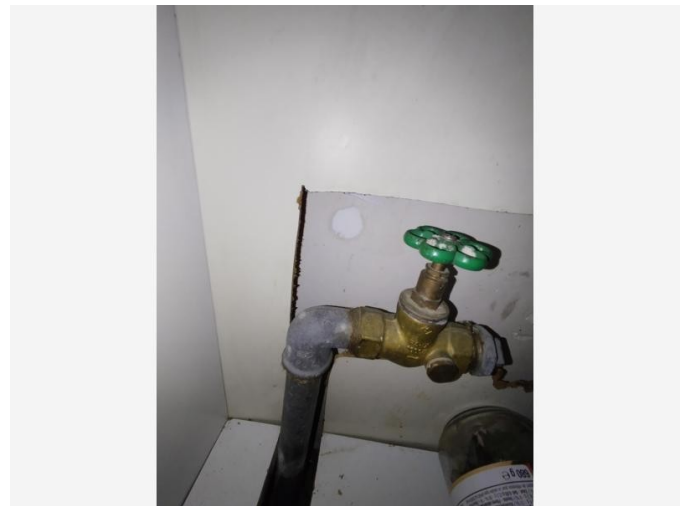
Geen asbest

#	Type	Referentie	Resultaat
5.1	Mengmonster	001	Geen asbest

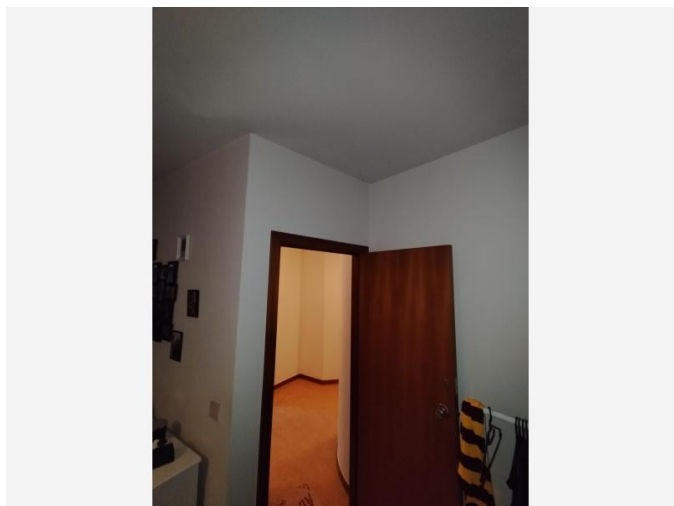
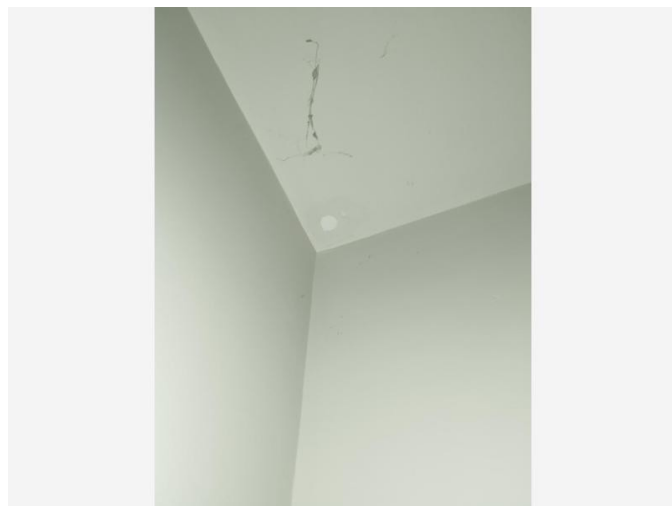
Fiche 6: plafondpleister

Geen asbest

#	Type	Referentie	Resultaat
6.1	Mengmonster	002	Geen asbest
