# Asbestinventarisatetest

Achterstraat 15, 9420 Erpe-Mere

Attestnummer : 20240911-000053.000

## Niet-asbestveilig

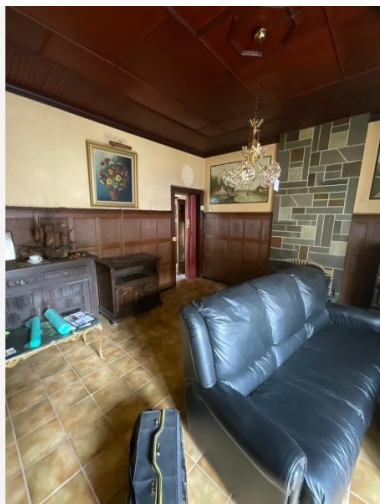
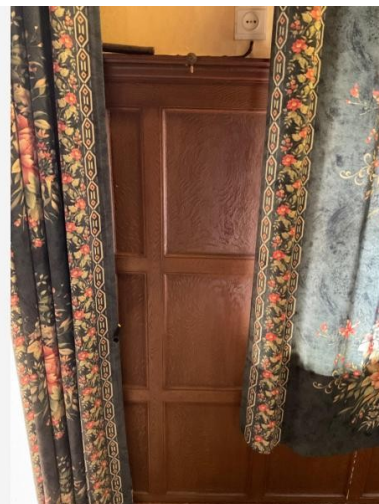
Overzichtsfoto

Detailfoto

Het asbestmateriaal valt onder de mijlpaal van 2040.

**Dringend verwijderen**

Eindbeoordeling materiaalrisico	Hoog materiaalrisico en/of hoge kans op vezelvrijgave
---------------------------------	---

Gebondenheid	Categorie 1: hechtgebonden in oorsprong
Asbestsoort (vezeltype)	Crocidoliet aanwezig
Asbestconcentratie	Laag (< 50%)
Afschermingsgraad van het gehele materiaal	Geheel of deels (ook) vrij aan de binnenlucht
Toestand van het materiaal	Zwaar beschadigd, zwaar verweerd

Beschrijving	Asbest lambrisering
Omgeving	Binnen
Primaire drager	Binnenwand
Asbestmateriaal	Dak- en gevelbekleding - Plaat
Bindmiddel van asbestmateriaal	Cement
Gebondenheid op basis van bindmiddel	Hecht
Hoeveelheid (oppervlakte - dikte - aantal)	<ul style="list-style-type: none"><li>• 20,00 m<sup>2</sup> - 1,00 cm - 1 stuk</li></ul>
Totaal volume	0,20 m <sup>3</sup>
Eenvoudig bereikbaar	Ja
Bevestigingswijze	<ul style="list-style-type: none"><li>• Verlijmd, ingegoten, versmeerd</li></ul>
Identificatiemethode	Vaststelling zonder monstername
Destructieve handeling voor identificatie	Nee
Opmerking	Geschatte hoeveelheid

- Zorg voor een veilig beheer. Vermijd het beschadigen van het asbestmateriaal. Controleer de toestand jaarlijks op wijzigingen.

- Hermetische zone (erkend asbestverwijderaar)  
Vanwege verlijmd karakter kan dit enkel in een hermetische zone verwijderd worden.

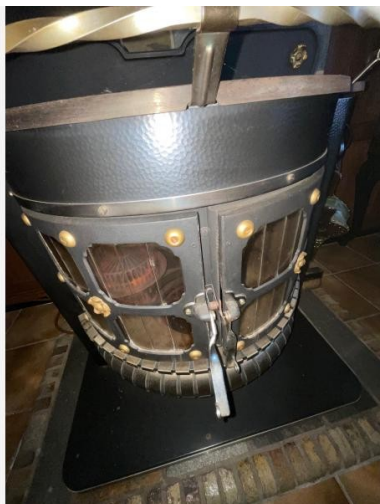
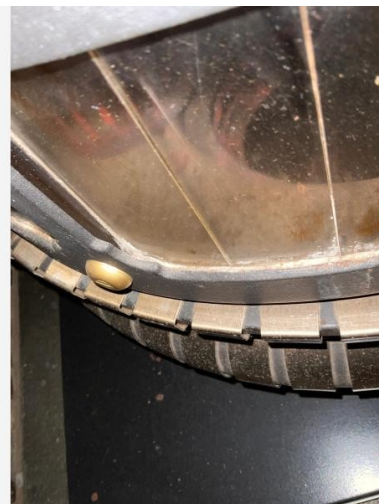
Overzichtsfoto

Detailfoto

Het asbestmateriaal valt onder de mijlpaal van 2034.

**Dringend verwijderen**

Eindbeoordeling materiaalrisico	Hoog materiaalrisico en/of hoge kans op vezelvrijgave
---------------------------------	---

Gebondenheid	Categorie 3: niet-hechtgebonden met weinig of geen matrix
Asbestsoort (vezeltype)	Alleen chrysotiel
Asbestconcentratie	Hoog ( $\geq 50\%$ )
Afschermingsgraad van het gehele materiaal	Geheel of deels (ook) vrij aan de binnenlucht
Toestand van het materiaal	Matig beschadigd, matig verweerd

Beschrijving	Koord kachel
Omgeving	Binnen
Primaire drager	HVAC infrastructuur en uitrusting
Asbestmateriaal	Koord, lint, band, strip
Bindmiddel van asbestmateriaal	Weinig of geen bindmiddel (textiel, bevloking, ...)
Gebondenheid op basis van bindmiddel	Niet-hechtgebonden
Hoeveelheid (lengte - omtrek - aantal)	<ul style="list-style-type: none"><li>• 1,00 m - 1,00 cm - 1 stuk</li></ul>
Totale oppervlakte	0,01 m <sup>2</sup>
Eenvoudig bereikbaar	Ja
Bevestigingswijze	<ul style="list-style-type: none"><li>• Geklemd</li></ul>
Identificatiemethode	Vaststelling zonder monsternamen
Destructieve handeling voor identificatie	Nee
Opmerking	Geschatte hoeveelheid

- Zorg voor een veilig beheer. Vermijd het beschadigen van het asbestmateriaal. Controleer de toestand jaarlijks op wijzigingen.

- Eenvoudige handelingen: mag via doe-het-zelf of door werknemer(s) met opleidingsattest eenvoudige handelingen  
Het koord verwijderen zonder te beschadigen. Te verwijderen in 1 geheel.

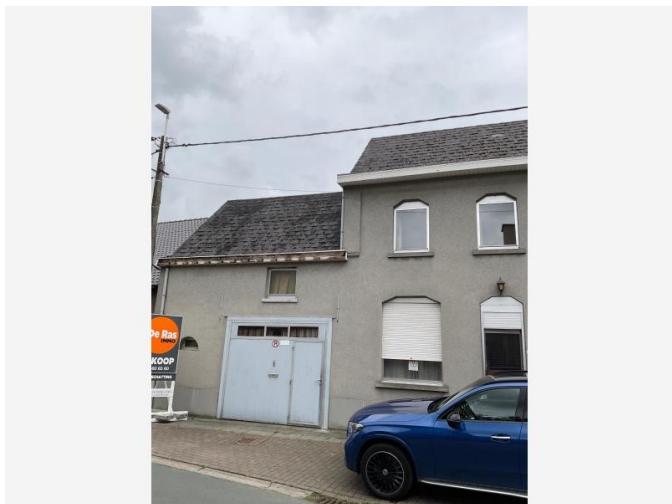
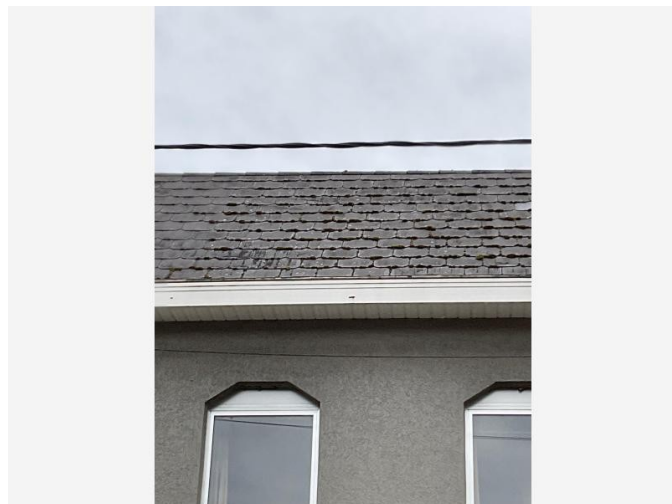
Overzichtsfoto

Detailfoto

Het asbestmateriaal valt onder de mijlpaal van 2034.

Verwijderen

Eindbeoordeling materiaalrisico	Verhoogd materiaalrisico en/of verhoogde kans op vezelvrijgave
---------------------------------	--

Gebondenheid	Categorie 1: hechtgebonden in oorsprong
Asbestsoort (vezeltype)	Crocidoliet aanwezig
Asbestconcentratie	Laag (< 50%)
Afschermingsgraad van het gehele materiaal	Geheel of deels vrij aan de buitenlucht
Toestand van het materiaal	Matig beschadigd, matig verweerd

Beschrijving	leien dak
Omgeving	Buiten
Primaire drager	Schuin dak
Asbestmateriaal	Dak- en gevelbekleding - Lei, shingle
Bindmiddel van asbestmateriaal	Cement
Gebondenheid op basis van bindmiddel	Hecht
Hoeveelheid (oppervlakte - aantal)	<ul style="list-style-type: none"><li>• 80,00 m<sup>2</sup> - 1 stuk</li></ul>
Totale oppervlakte	80,00 m <sup>2</sup>
Eenvoudig bereikbaar	Ja
Bevestigingswijze	<ul style="list-style-type: none"><li>• Geschroefd</li><li>• Genageld, geniet</li></ul>
Identificatiemethode	Vaststelling zonder monsternamen
Destructieve handeling voor identificatie	Nee
Opmerking	Geschatte hoeveelheid

- Zorg voor een veilig beheer. Vermijd het beschadigen van het asbestmateriaal. Controleer de toestand jaarlijks op wijzigingen.
- Hemelwater dat afspoelt van asbestcement daken of gevels kan asbestdeeltjes bevatten. Gebruik het enkel voor gesloten circuits (bv. spoelen toiletten). Reinig na het vervangen van het dak of de gevel de dakgoten en regenwaterput of -ton om asbesthoudend sediment of slib te verwijderen

- Eenvoudige handelingen: mag via doe-het-zelf of door werknemer(s) met opleidingsattest eenvoudige handelingen  
Te verwijderen in 1 geheel zonder breken en kappen.

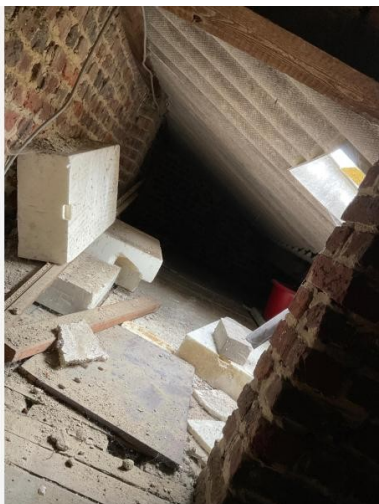
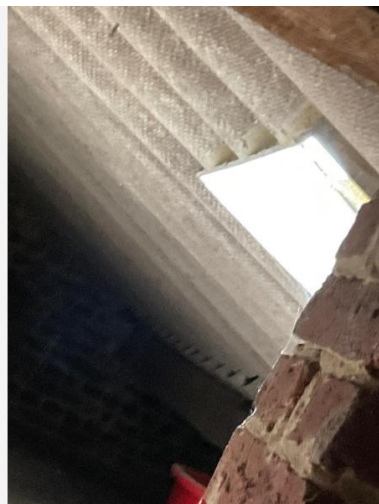
Overzichtsfoto

Detailfoto

Het asbestmateriaal valt onder de mijlpaal van 2034.

Verwijderen

Eindbeoordeling materiaalrisico	Verhoogd materiaalrisico en/of verhoogde kans op vezelvrijgave
---------------------------------	--

Gebondenheid	Categorie 1: hechtgebonden in oorsprong
Asbestsoort (vezeltype)	Crocidoliet aanwezig
Asbestconcentratie	Laag (< 50%)
Afschermingsgraad van het gehele materiaal	Geheel of deels vrij aan de buitenlucht
Toestand van het materiaal	Matig beschadigd, matig verweerd

Beschrijving	golfplaten dak
Omgeving	Buiten
Primaire drager	Schuin dak
Asbestmateriaal	Dak- en gevelbekleding - Golfplaat
Bindmiddel van asbestmateriaal	Cement
Gebondenheid op basis van bindmiddel	Hecht
Hoeveelheid (oppervlakte - aantal)	<ul style="list-style-type: none"><li>• 55,00 m<sup>2</sup> - 1 stuk</li></ul>
Totale oppervlakte	55,00 m <sup>2</sup>
Eenvoudig bereikbaar	Ja
Bevestigingswijze	<ul style="list-style-type: none"><li>• Geschroefd</li></ul>
Identificatiemethode	Vaststelling zonder monstername
Destructieve handeling voor identificatie	Nee
Opmerking	Geschatte hoeveelheid

- Zorg voor een veilig beheer. Vermijd het beschadigen van het asbestmateriaal. Controleer de toestand jaarlijks op wijzigingen.
- Hemelwater dat afspoelt van asbestcement daken of gevels kan asbestdeeltjes bevatten. Gebruik het enkel voor gesloten circuits (bv. spoelen toiletten). Reinig na het vervangen van het dak of de gevel de dakgoten en regenwaterput of -ton om asbesthoudend sediment of slib te verwijderen

- Eenvoudige handelingen: mag via doe-het-zelf of door werknemer(s) met opleidingsattest eenvoudige handelingen  
Asbest golfplaten zijn eenvoudig te verwijderen door ze los te schroeven of de nagels te verwijderen. Zorg dat u tijdens de werken de platen niet breekt. Geen slijpschijven of anders snel draaiend materiaal gebruiken. Tijdens de verwijdering de golfplaten goed bevochtigen om de verspreiding van vezels tegen te gaan.

De platen dienen dubbel verpakt in een daarvoor voorziende zak naar een containerpark gebracht te worden.

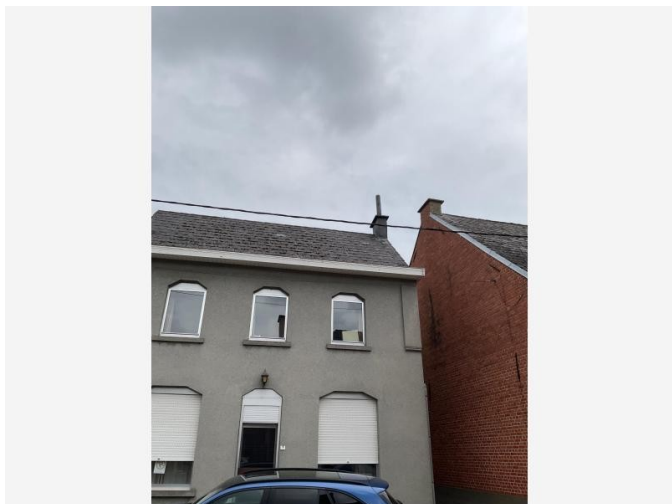
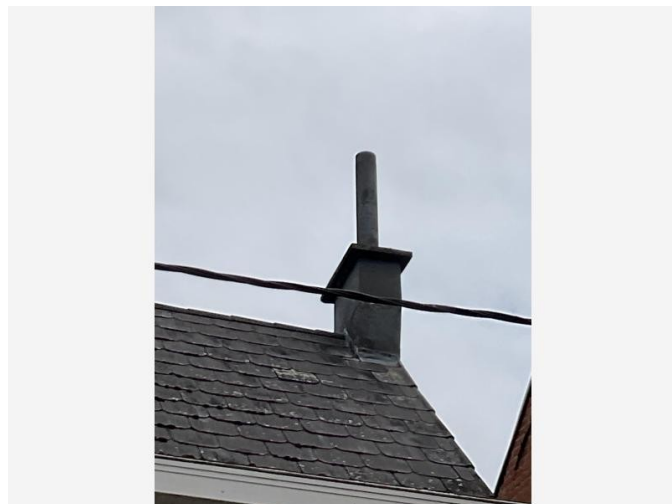
Overzichtsfoto

Detailfoto

Het asbestmateriaal valt onder de mijlpaal van 2034.

Verwijderen

Eindbeoordeling materiaalrisico	Verhoogd materiaalrisico en/of verhoogde kans op vezelvrijgave
---------------------------------	--

Gebondenheid	Categorie 1: hechtgebonden in oorsprong
Asbestsoort (vezeltype)	Crocidoliet aanwezig
Asbestconcentratie	Laag (< 50%)
Afschermingsgraad van het gehele materiaal	Geheel of deels vrij aan de buitenlucht
Toestand van het materiaal	Matig beschadigd, matig verweerd

Beschrijving	Asbest cement rookgaskanaal
Omgeving	Buiten
Primaire drager	HVAC infrastructuur en uitrusting
Asbestmateriaal	Rookgaskanaal
Bindmiddel van asbestmateriaal	Cement
Gebondenheid op basis van bindmiddel	Hecht
Hoeveelheid (lengte - omtrek - dikte - aantal)	<ul style="list-style-type: none"><li>• 2,00 m - 30,00 cm - 1,00 cm - 2 stuks</li></ul>
Totaal volume	0,012 m <sup>3</sup>
Eenvoudig bereikbaar	Ja
Bevestigingswijze	<ul style="list-style-type: none"><li>• Geklemd</li></ul>
Identificatiemethode	Vaststelling zonder monsternamen
Destructieve handeling voor identificatie	Nee
Opmerking	Geschatte hoeveelheid

- Zorg voor een veilig beheer. Vermijd het beschadigen van het asbestmateriaal. Controleer de toestand jaarlijks op wijzigingen.

- Eenvoudige handelingen: mag via doe-het-zelf of door werknemer(s) met opleidingsattest eenvoudige handelingen  
Asbest schouwen zijn te verwijderen zonder breken en kappen. Deze dienen in 1 geheel verwijderd te worden zonder contaminaties. Veilig verpakken en afvoeren naar een asbest afval verwerker.

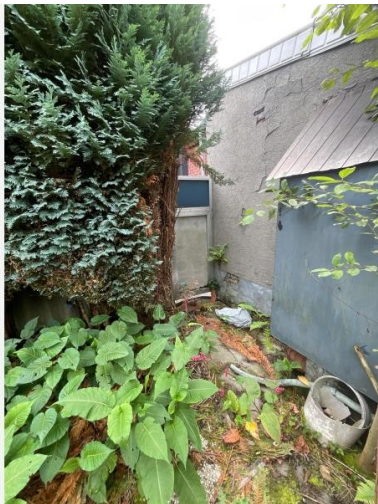
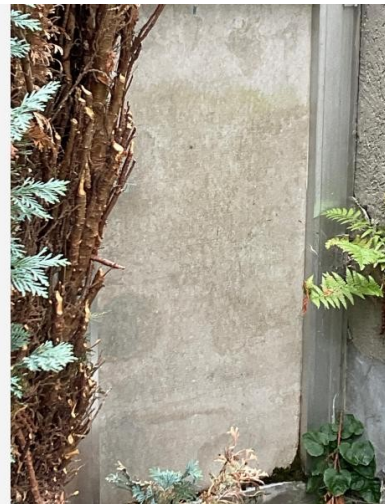
Overzichtsfoto

Detailfoto

Het asbestmateriaal valt onder de mijlpaal van 2040.

Verwijderen

Beschrijving	inlegpaneel type glasal
Omgeving	Buiten
Primaire drager	Wandopening verticaal (raam, deur, ...)
Asbestmateriaal	Plaat, paneel, tablet - Geëmailleerd, type Glasal
Bindmiddel van asbestmateriaal	Cement
Gebondenheid op basis van bindmiddel	Hecht
Hoeveelheid (oppervlakte - dikte - aantal)	<ul style="list-style-type: none"><li>• 2,00 m<sup>2</sup> - 0,30 cm - 1 stuk</li></ul>
Totaal volume	0,006 m <sup>3</sup>
Eenvoudig bereikbaar	Ja
Bevestigingswijze	<ul style="list-style-type: none"><li>• Geklemd</li></ul>
Identificatiemethode	Vaststelling zonder monsternamen
Destructieve handeling voor identificatie	Nee
Opmerking	Geschatte hoeveelheid

- Zorg voor een veilig beheer. Vermijd het beschadigen van het asbestmateriaal. Controleer de toestand jaarlijks op wijzigingen.
- Hemelwater dat afspoelt van asbestcement daken of gevels kan asbestdeeltjes bevatten. Gebruik het enkel voor gesloten circuits (bv. spoelen toiletten). Reinig na het vervangen van het dak of de gevel de dakgoten en regenwaterput of -ton om asbesthoudend sediment of slib te verwijderen

- Eenvoudige handelingen: mag via doe-het-zelf of door werknemer(s) met opleidingsattest eenvoudige handelingen  
Te verwijderen in 1 geheel zonder breken en kappen .

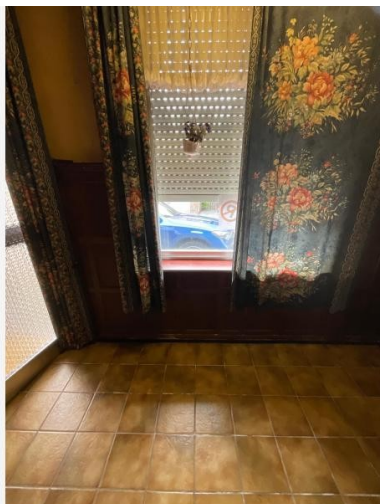
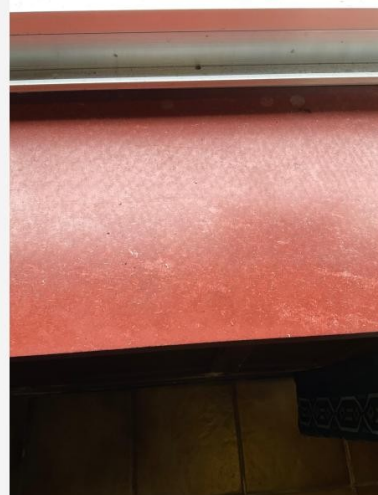
Overzichtsfoto

Detailfoto

Beschrijving	Vensterbank massal
Omgeving	Binnen
Primaire drager	Wandopening verticaal (raam, deur, ...)
Asbestmateriaal	Plaat, paneel, tablet - Type Massal
Bindmiddel van asbestmateriaal	Cement
Gebondenheid op basis van bindmiddel	Hecht
Hoeveelheid (oppervlakte - dikte - aantal)	• 3,00 m <sup>2</sup> - 1,00 cm - 1 stuk
Totaal volume	0,03 m <sup>3</sup>
Eenvoudig bereikbaar	Ja
Bevestigingswijze	• Geklemd
Identificatiemethode	Vaststelling zonder monstername
Destructieve handeling voor identificatie	Nee
Opmerking	Geschatte hoeveelheid

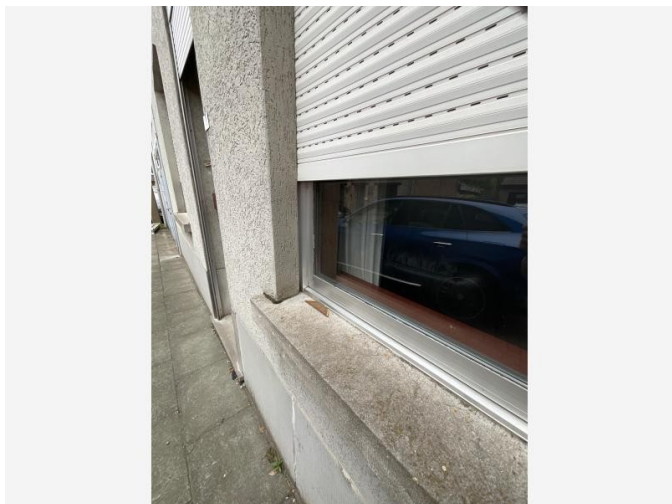
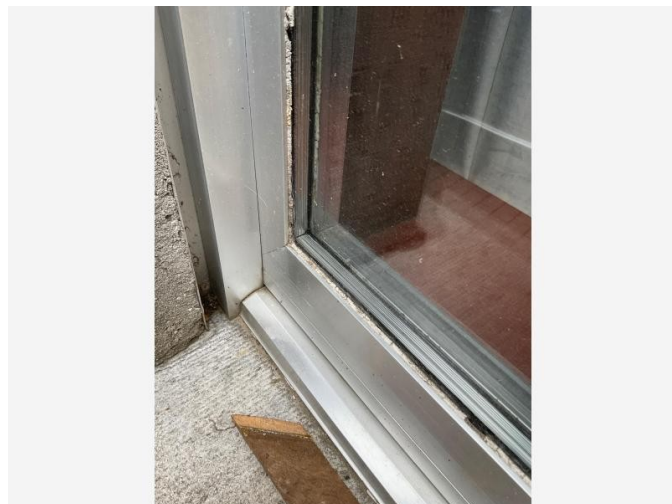
Overzichtsfoto

Detailfoto

<b>Beschrijving</b>	mastiek alu ramen
<b>Omgeving</b>	Grenst aan binnen- en buitenlucht
<b>Primaire drager</b>	Wandopening verticaal (raam, deur, ...)
<b>Asbestmateriaal</b>	In-situ afwerkingslagen - Pasta, stopverf, voegsel, stopsel, vulsel, mastiek, kitten, ...
<b>Bindmiddel van asbestmateriaal</b>	Kitten, mastiek, pasta
<b>Gebondenheid op basis van bindmiddel</b>	Hecht
<b>Hoeveelheid (gewicht - aantal)</b>	<ul style="list-style-type: none"><li>• 2,00 kg - 1 stuk</li></ul>
<b>Totaal gewicht</b>	2,00 kg
<b>Eenvoudig bereikbaar</b>	Ja
<b>Bevestigingswijze</b>	<ul style="list-style-type: none"><li>• Verlijmd, ingegoten, versmeerd</li></ul>
<b>Identificatiemethode</b>	Vaststelling zonder monsternamen
<b>Destructieve handeling voor identificatie</b>	Nee
<b>Opmerking</b>	Geschatte hoeveelheid

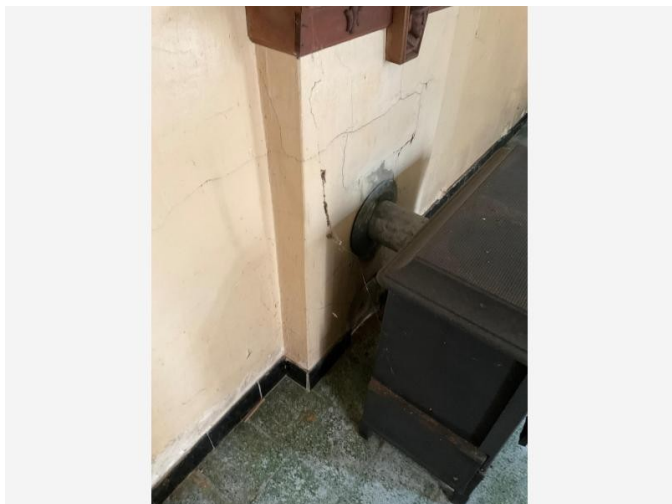
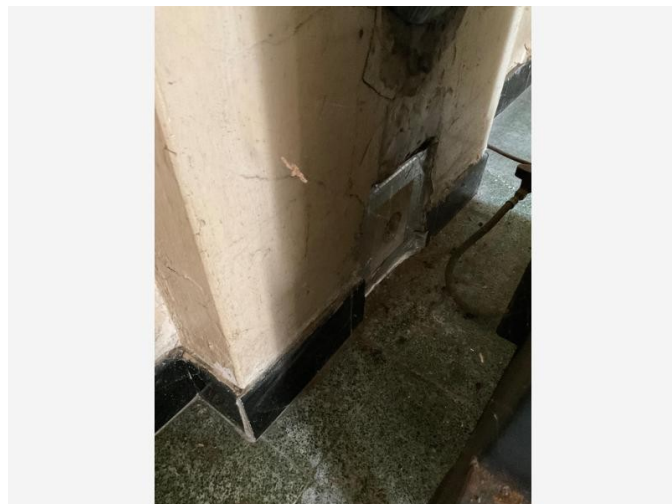
Overzichtsfoto

Detailfoto

Beschrijving	Asbest cement luikje
Omgeving	Binnen
Primaire drager	HVAC infrastructuur en uitrusting
Asbestmateriaal	Brandwerende afsluiting (prefab geheel) - Luik
Bindmiddel van asbestmateriaal	Cement
Gebondenheid op basis van bindmiddel	Hecht
Hoeveelheid (gewicht - aantal)	<ul style="list-style-type: none"><li>• 5,00 kg - 1 stuk</li></ul>
Totaal gewicht	5,00 kg
Eenvoudig bereikbaar	Ja
Bevestigingswijze	<ul style="list-style-type: none"><li>• Los (al dan niet bedekt)</li><li>• Geklemd</li></ul>
Identificatiemethode	Vaststelling zonder monsternamen
Destructieve handeling voor identificatie	Nee
Opmerking	Geschatte hoeveelheid

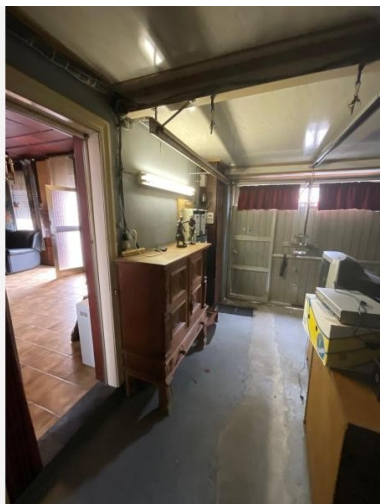
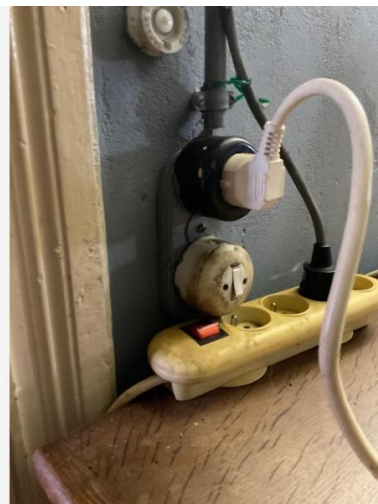
Overzichtsfoto

Detailfoto

Beschrijving	Bakeliet schakelaar en stopcontact
Omgeving	Binnen
Primaire drager	Communicatie en elektrische infrastructuur en uitrusting
Asbestmateriaal	Plaat, paneel, tablet - Type Bakeliet
Bindmiddel van asbestmateriaal	Kunststof of -hars
Gebondenheid op basis van bindmiddel	Hecht
Hoeveelheid (oppervlakte - dikte - aantal)	• 0,59 m <sup>2</sup> - 0,30 cm - 1 stuk
Totaal volume	0,002 m <sup>3</sup>
Eenvoudig bereikbaar	Ja
Bevestigingswijze	• Onbekend
Identificatiemethode	Vaststelling zonder monstername
Destructieve handeling voor identificatie	Nee
Opmerking	Geschatte hoeveelheid

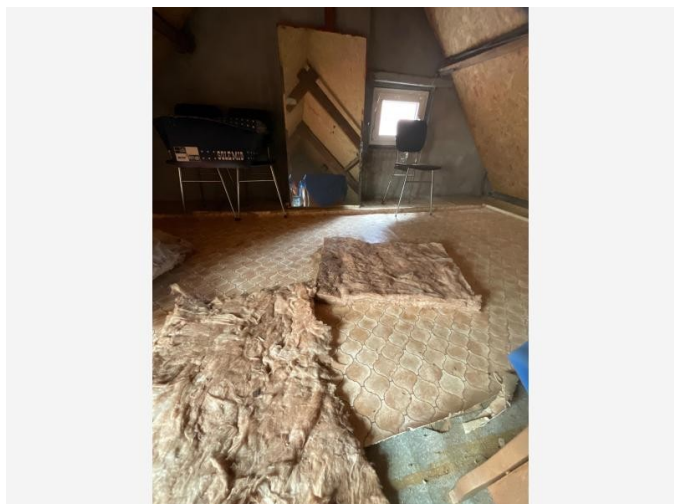
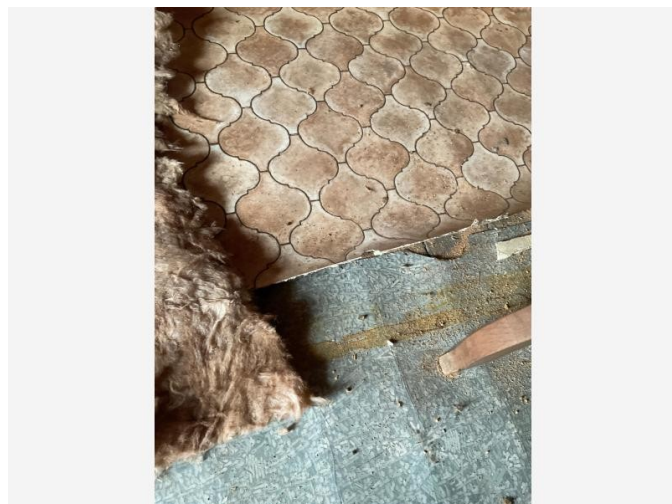
## Fiche 14: Vloerzeil zolder

Geen asbest
