Asbestinventarisatetest

Kerkstraat 42/0008, 8570 Anzegem

Attestnummer : 20250212-000441.000

Uitgegeven op : 12.02.2025

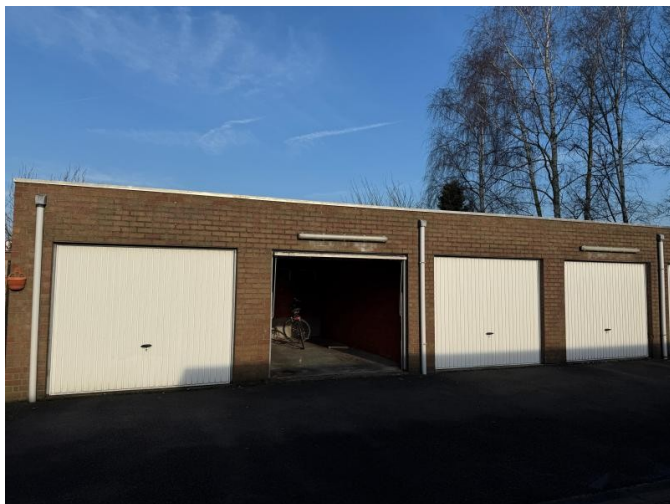
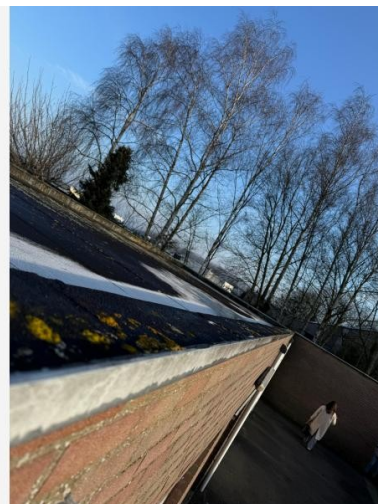
Beschrijving	Type	Actie
1. roofing dakbedekking garage	Asbestmateriaal	Zorgvuldig beheren

Het asbestmateriaal valt onder de mijlpaal van 2040.

Eindbeoordeling materiaalrisico	Laag materiaalrisico en/of verlaagde kans op vezelvrijgave
---------------------------------	--

Beschrijving	roofing dakbedekking garage
Omgeving	Binnen
Primaire drager	Plat dak
Asbestmateriaal	Dak- en gevelbekleding - Roofing
Bindmiddel van asbestmateriaal	Bitumen (roofing, teer, asfalt)
Gebondenheid op basis van bindmiddel	Hecht
Hoeveelheid (oppervlakte - aantal)	<ul style="list-style-type: none">• 14,00 m² - 1 stuk
Totale oppervlakte	14,00 m ²
Eenvoudig bereikbaar	Nee <ul style="list-style-type: none">• Het asbestmateriaal is bedekt (uitgezonderd laag verf, coating, behang, kunststof, textiel) en het wegnemen van het bedekkende materiaal kan niet zonder het bedekkende materiaal te beschadigen.
Bevestigingswijze	<ul style="list-style-type: none">• Verlijmd, ingegoten, versmeerd
Identificatiemethode	Vaststelling zonder monstername Motivatie: Groot risico op structurele gevolgschade (lekschade, werking installatie,...)
Destructieve handeling voor identificatie	Nee

- Zorg voor een veilig beheer. Vermijd het beschadigen van het asbestmateriaal. Controleer de toestand jaarlijks op wijzigingen.

- Eenvoudige handelingen: enkel door erkend asbestverwijderaar
Eventuele verwijdering aangeraden door erkend asbestverwijderaar

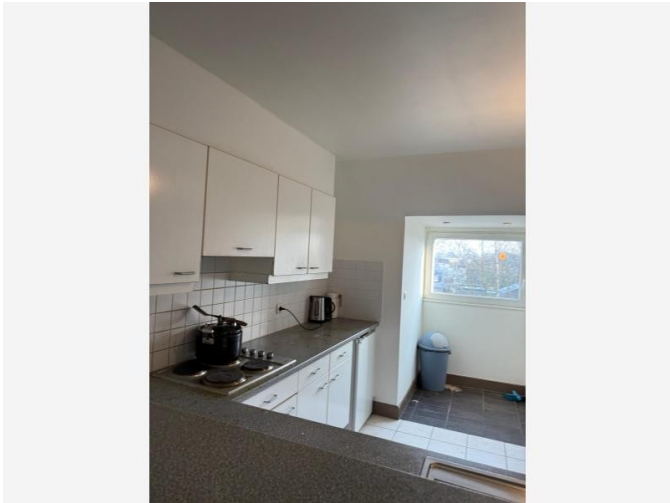
Muren en plafond afwerking in behandelde pleisterplaat en plaatmaterialen
Eventuele achterliggende toepassingen niet zichtbaar

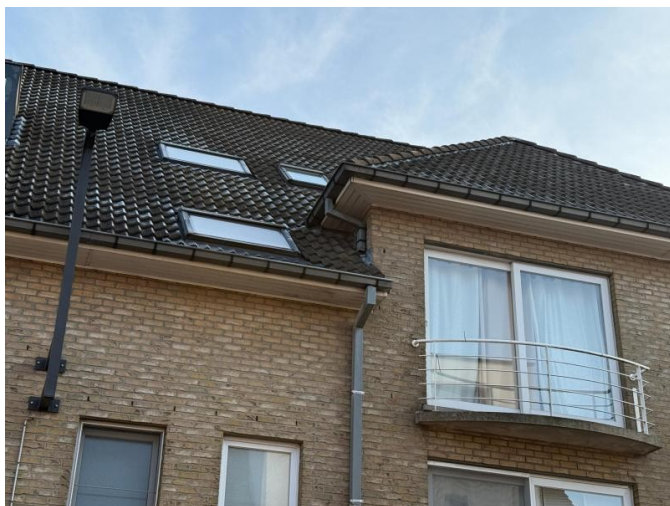
Raamvoegsel in cement en kunststof

Eventuele achterliggende toepassingen niet zichtbaar

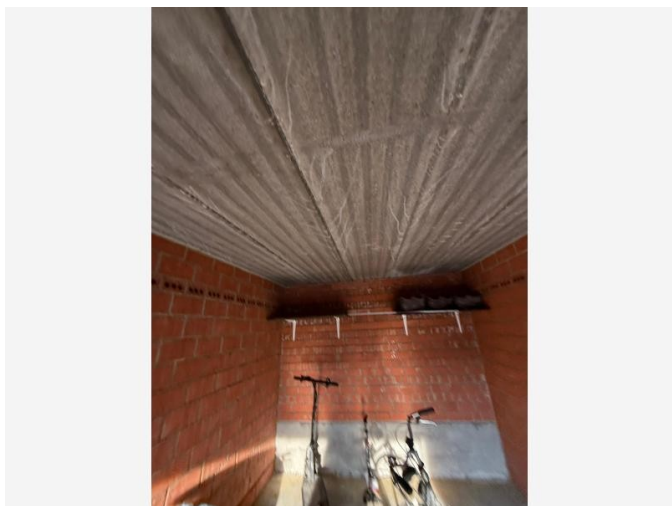
Binnenmuren en structuur garage in beton en baksteen en plaatmaterialen
Eventuele achterliggende toepassingen niet zichtbaar

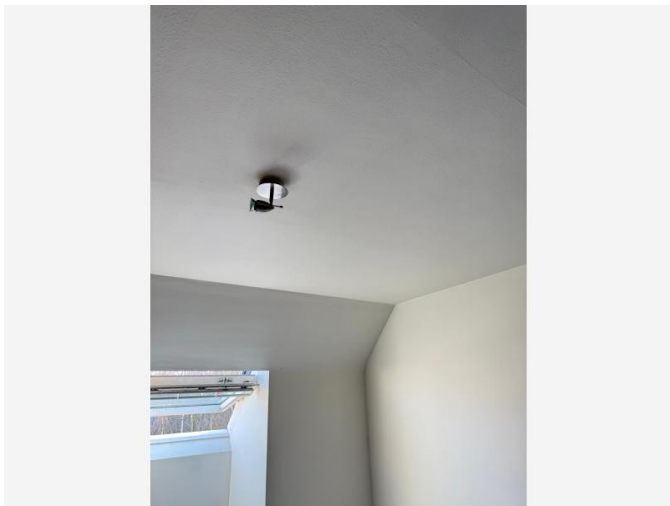
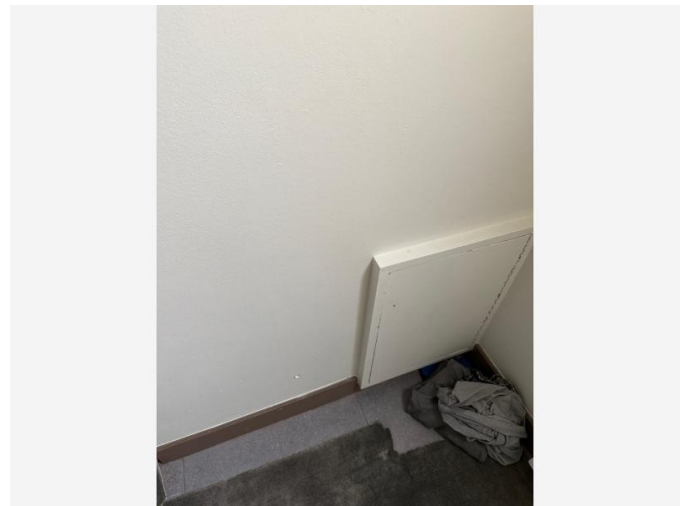
Fiche 5: pleister muren

Geen asbest

#	Type	Referentie	Resultaat
5.1	Mengmonster	1	Geen asbest
