# Asbestinventarisatetest

Oever 18, 2630 Aartselaar

Attestnummer : 20250106-000468.000

Uitgegeven op : 06.01.2025

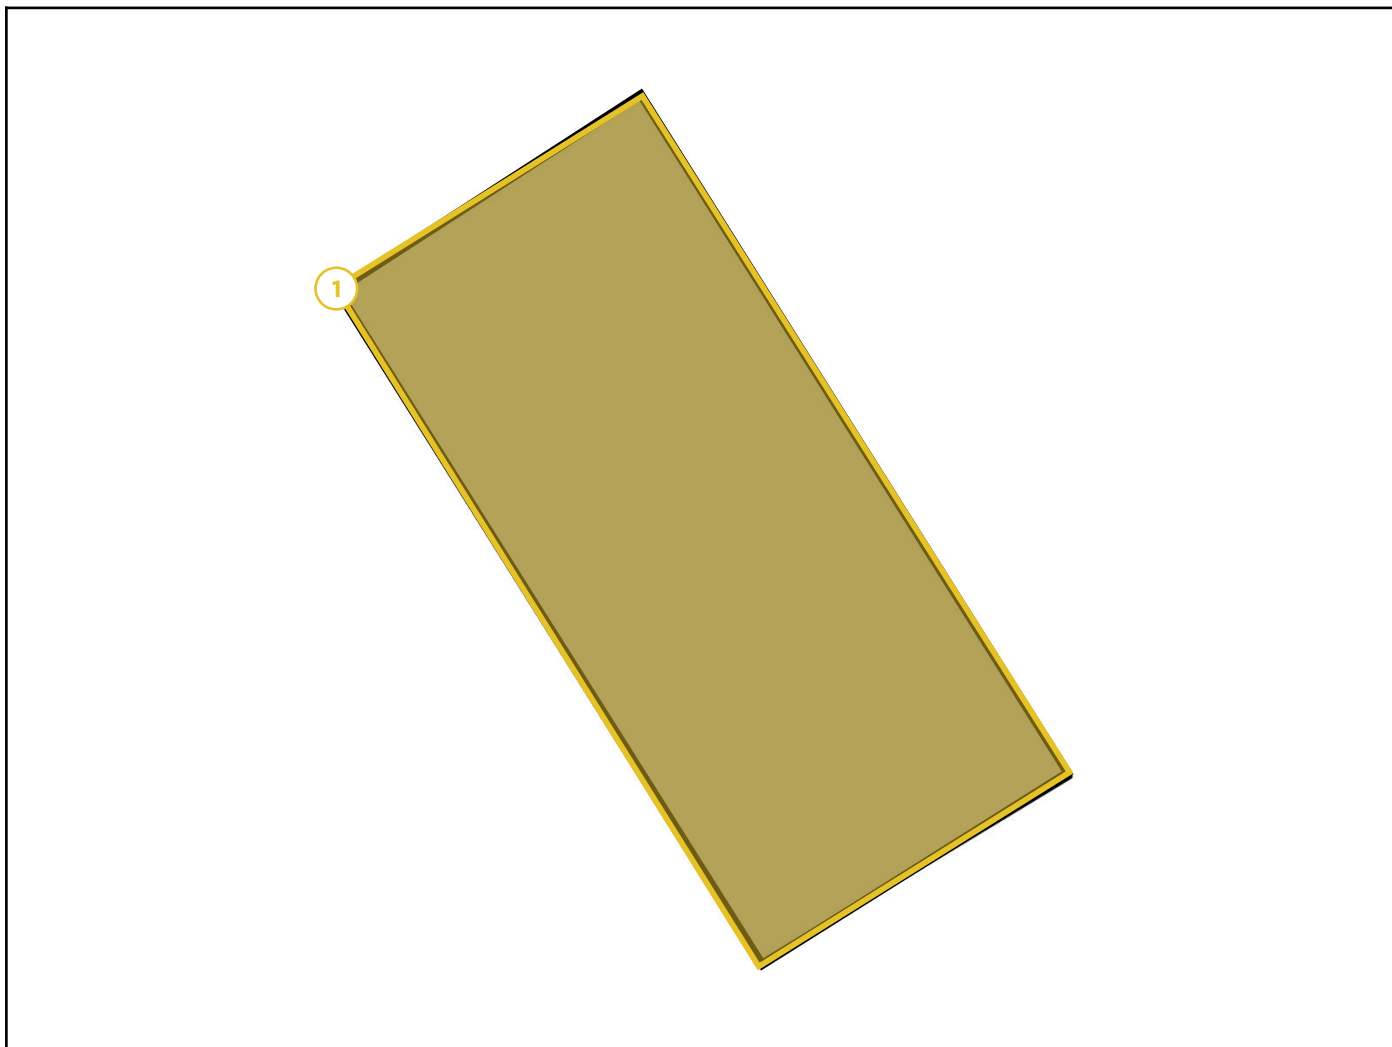
## Plan 2.1: Bijgebouw plan garage/opslag

Beschrijving	Type	Actie
1. Roofing plat dak garage	Asbestmateriaal	Zorgvuldig beheren

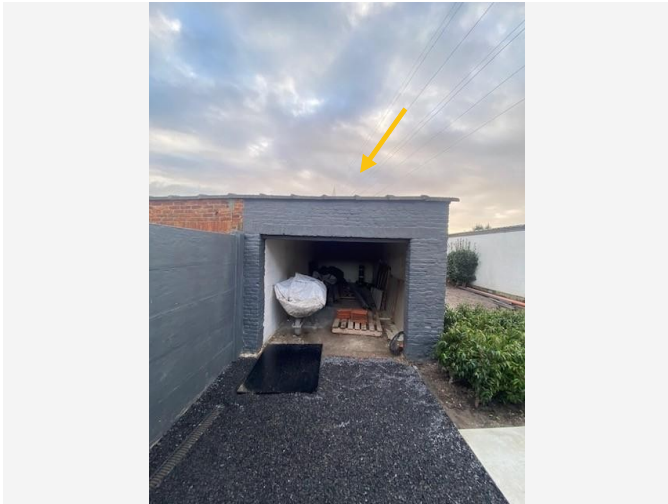
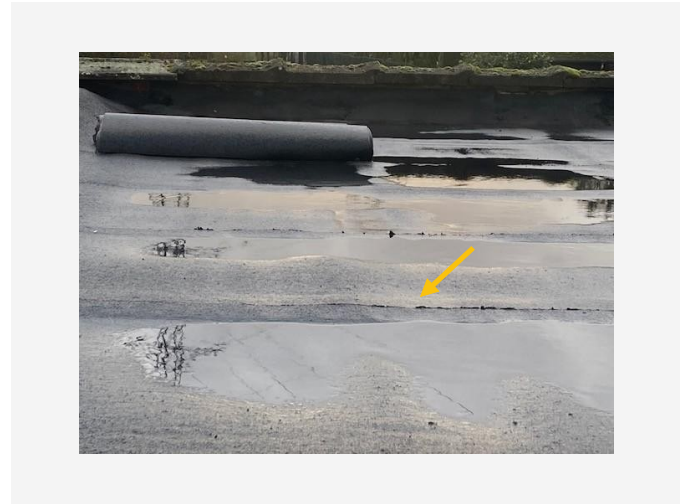
Het asbestmateriaal valt onder de mijlpaal van 2040.

Eindbeoordeling materiaalrisico	Zeer laag materiaalrisico en/of zeer lage kans op vezelvrijgave
---------------------------------	---

Gebondenheid	Categorie 1: hechtgebonden in oorsprong
Asbestsoort (vezeltype)	Alleen chrysotiel
Asbestconcentratie	Laag (< 50%)
Afschermingsgraad van het gehele materiaal	Geheel of deels vrij aan de buitenlucht
Toestand van het materiaal	Onbeschadigd, niet verweerd

Beschrijving	Roofing plat dak garage
Omgeving	Buiten
Primaire drager	Plat dak
Asbestmateriaal	Dak- en gevelbekleding - Roofing
Bindmiddel van asbestmateriaal	Bitumen (roofing, teer, asfalt)
Gebondenheid op basis van bindmiddel	Hecht
Hoeveelheid (oppervlakte - aantal)	• 18,00 m <sup>2</sup> - 1 stuk
Totale oppervlakte	18,00 m <sup>2</sup>
Eenvoudig bereikbaar	Ja
Bevestigingswijze	• Verlijmd, ingegoten, versmeerd
Identificatiemethode	Vaststelling zonder monstername Motivatie: Groot risico op structurele gevolgschade (lekschade, werking installatie,...)
Destructieve handeling voor identificatie	Nee

- Zorg voor een veilig beheer. Vermijd het beschadigen van het asbestmateriaal. Controleer de toestand jaarlijks op wijzigingen.

- Eenvoudige handelingen: mag via doe-het-zelf of door werknemer(s) met opleidingsattest eenvoudige handelingen  
Eénvoudige handeling doe het zelf: Verwijder de roofing met gepaste persoonlijke beschermingsmiddelen voor asbest of laat deze verwijderen door een erkend asbestverwijderaar met min. 8u opleiding asbest.

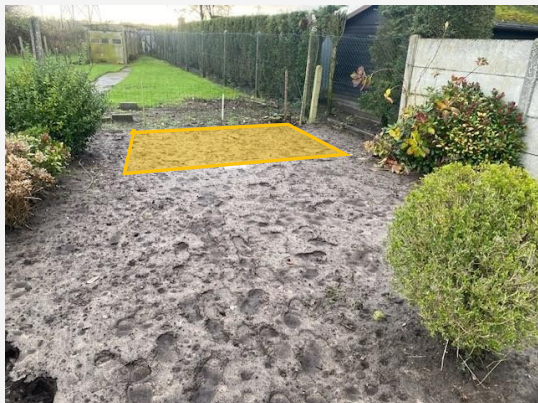
Bouwjaar: 2024

*Constructies gebouwd vanaf 2001 moeten niet onderzocht worden*

Opmerking	Het tuinhuis is volledig afgebroken.
-----------	--------------------------------------

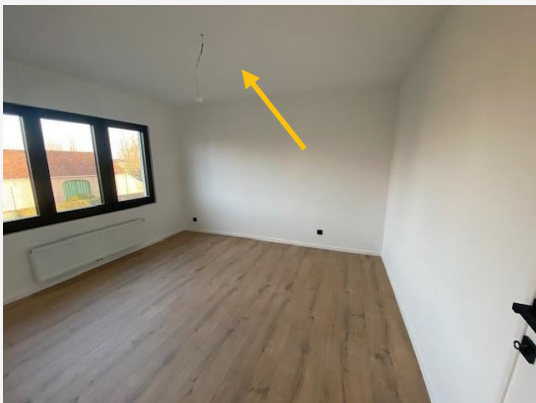
Uit de staalnames van het vorig asbest attest opgesteld door een andere asbestdeskundige, is gebleken dat er geen asbest aanwezig is in het plafond. (zie bewijsmateriaal).

OPM: de woning werd volledig gestript, pleisterwerk werd afgekapt en is volledig vernieuwd, zowel van plafond als van de muren.

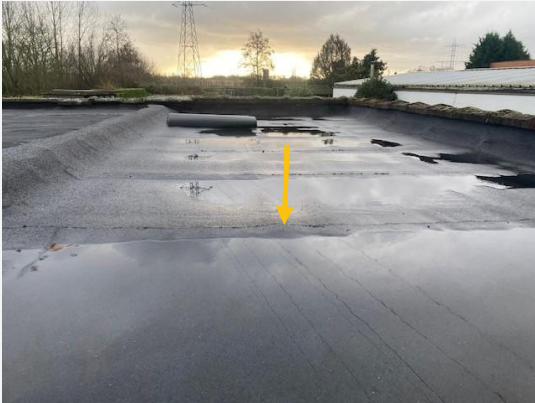
Het kan zijn dat onder de bestaande roofing nog oude roofing ligt. Bij vernieuwen van de roofing dient alle roofing verwijderd te worden door Eenvoudige Handeling opgeleid personeel (dakwerker met min. 8u basisopleiding asbest)

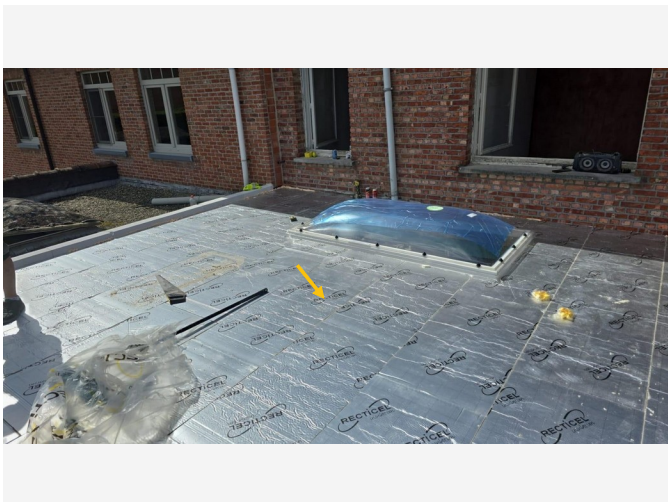
De aanbouw werd volledig vernieuwd . Op het oude asbest attest werden golfplaten daken en roofing vastgesteld . ( de roofing was ook niet asbesthoudend zie bewijsdocument) de aanbouw werd echter afgebroken en volledig vernieuwd. (zie foto's plaatsing nieuw plat dak)

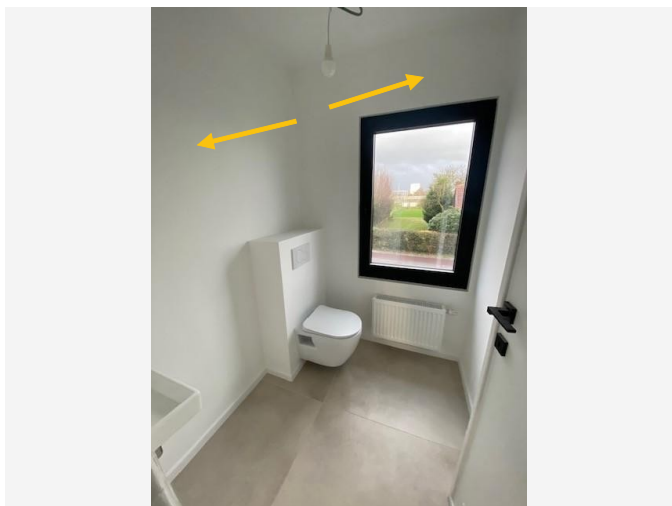
Uit de staalnames van het vorig asbest attest opgesteld door een andere asbestdeskundige, is gebleken dat er geen asbest aanwezig is in het plafond. (zie bewijsmateriaal).

OPM: de woning werd volledig gestript, pleisterwerk werd afgekapt en is volledig vernieuwd, zowel van plafond als van de muren.
