Asbestinventarisatetest

Jeugdlaan 94, 3550 Heusden-Zolder

Attestnummer : 20250114-000363.000

Uitgegeven op : 14.01.2025

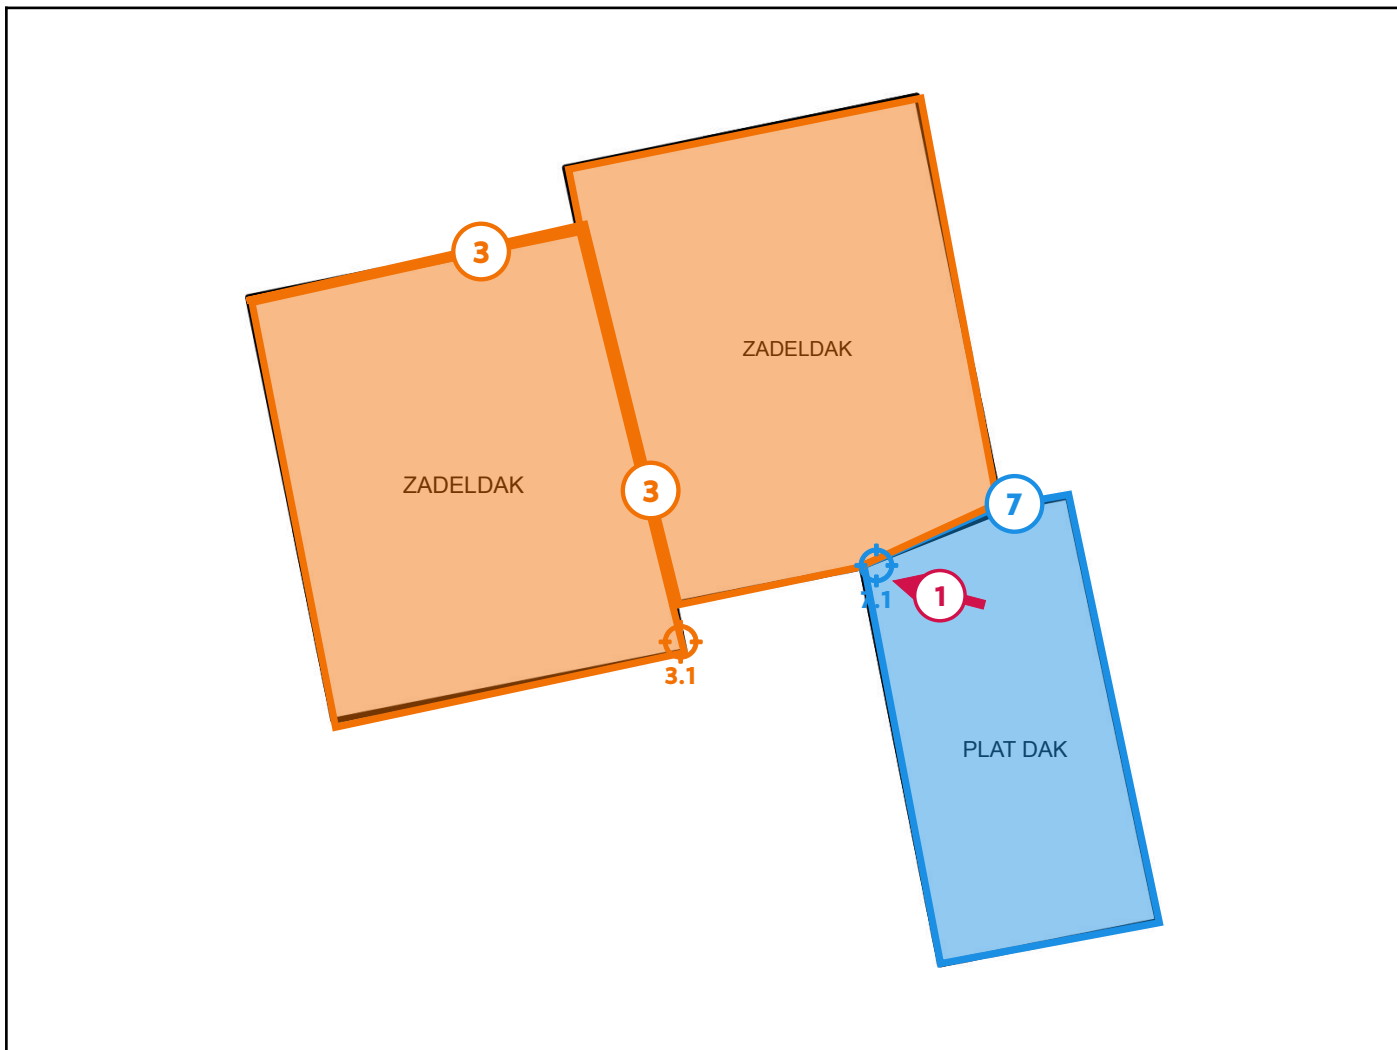
Plan 1.3: Dakbedekking

Beschrijving	Type	Actie
1. Afgebroken lei (plat dak)	Asbestmateriaal	Dringend verwijderen
3. Leien dak	Asbestmateriaal	Verwijderen
3.1 Code: M4	Puntmonster	-
7. Roofing plat dak	Geen asbest	-
7.1 Code: M3	Puntmonster	-

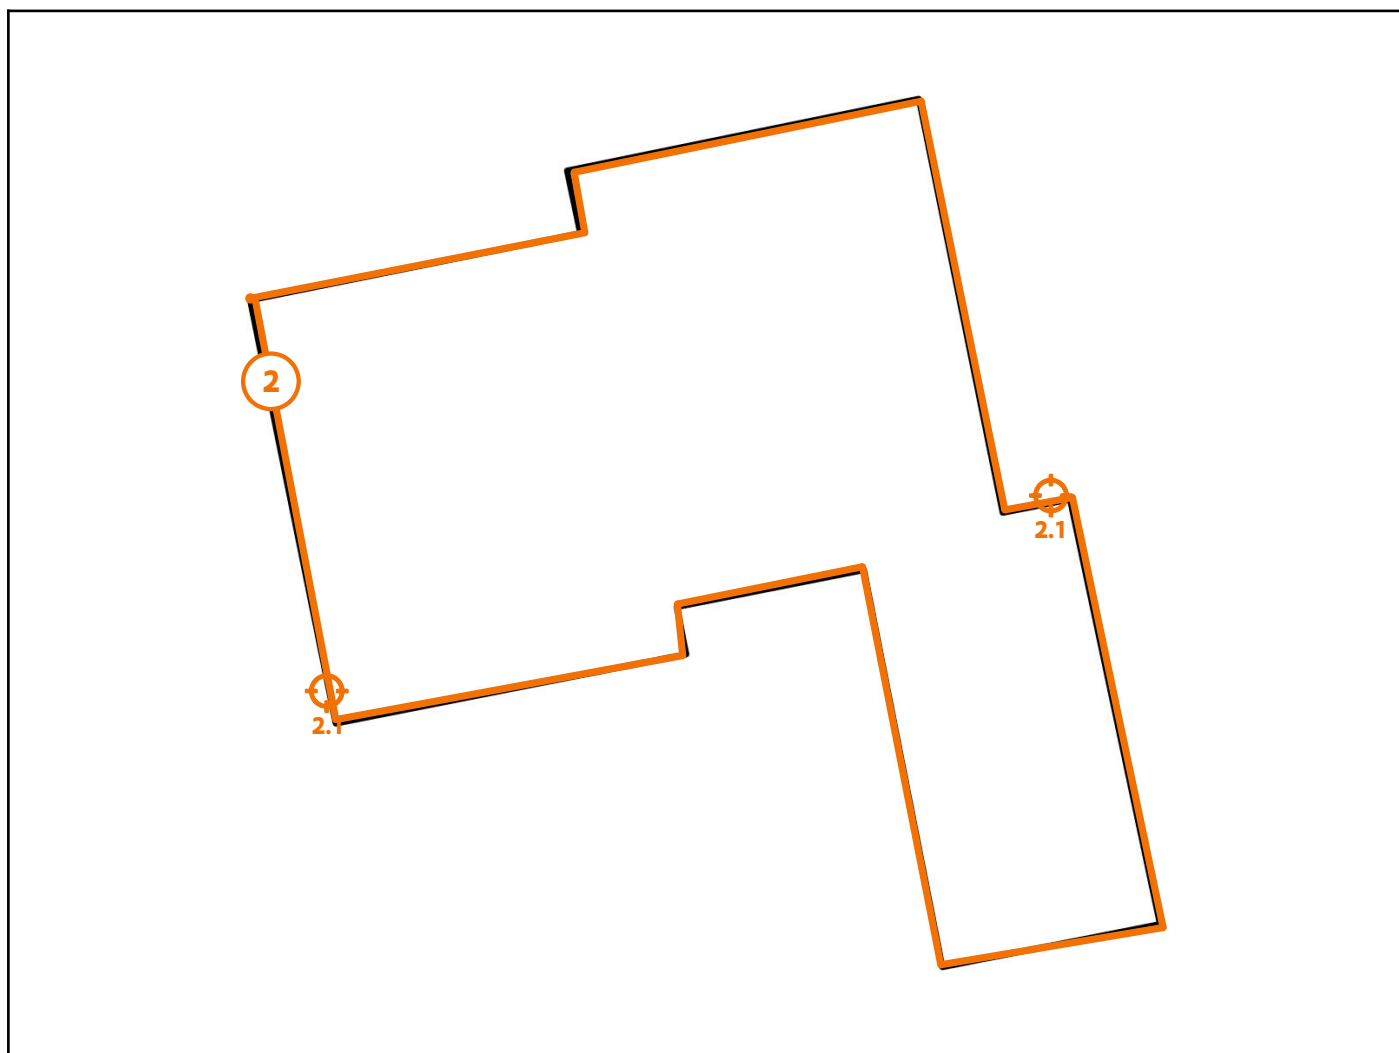
Plan 1.4: Gevels

Beschrijving	Type	Actie
2. Crepi buitengevel	Asbestmateriaal	Verwijderen
2.1 Code: M2	Puntmonster	-

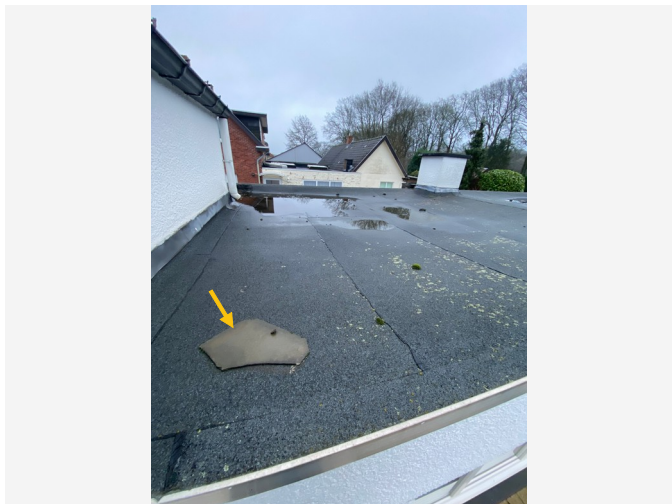
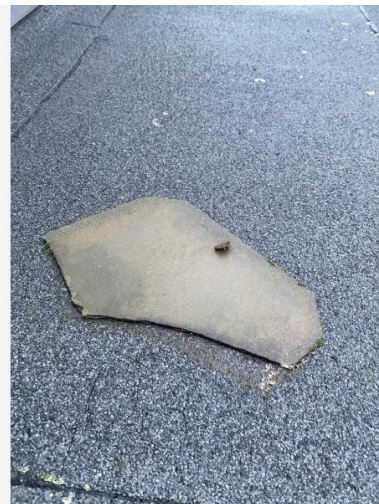
Fiche 1: Afgebroken lei (plat dak)

Asbestmateriaal - afvalstof

Het asbestmateriaal valt onder de mijlpaal van 2040.

Dringend verwijderen

- Verwijder het asbestafval.

- Eenvoudige handelingen: mag via doe-het-zelf of door werknemer(s) met opleidingsattest eenvoudige handelingen
Hechtgebonden asbesttoepassing. Gebruik de correcte beschermingsmiddelen (tyvek, FFP3 masker, handschoenen) fixeer het materiaal alvorens te verwijderen en verpak het afval met dubbel plasticfolie. U kan terecht met het afval op uw containerpark (tot max 600kg)

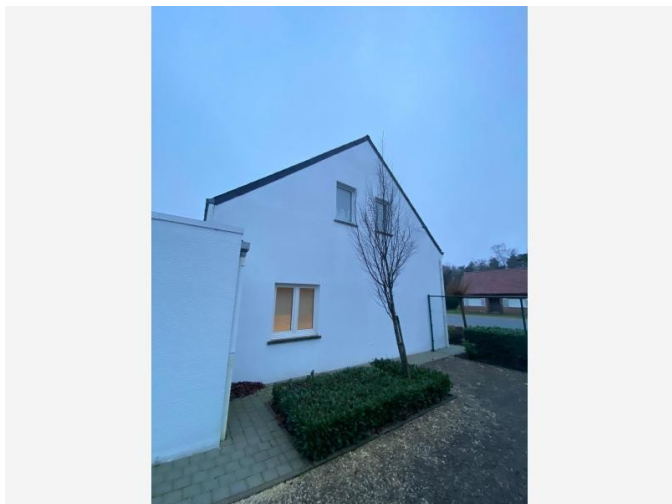
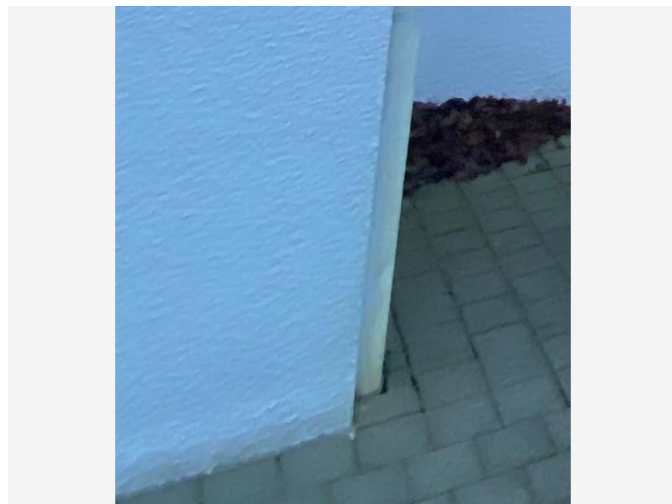
Het asbestmateriaal valt onder de mijlpaal van 2034.

[Verwijderen](#)

Eindbeoordeling materiaalrisico	Laag materiaalrisico en/of verlaagde kans op vezelvrijgave
---------------------------------	--

#	Type	Referentie	Resultaat
2.1	Puntmonster	M2	Chrysotiel

- Zorg voor een veilig beheer. Vermijd het beschadigen van het asbestmateriaal. Controleer de toestand jaarlijks op wijzigingen.

- Hermetische zone (erkend asbestverwijderaar)
Losgebonden asbesttoepassingen. Crepi / gips mag enkel door een erkend saneerder in een hermetische zone verwijderd worden vanwege hoge vezelvrijgave bij het verwijderen. Contacteer een saneerder en vraag achter een vooropgesteld werkplan.

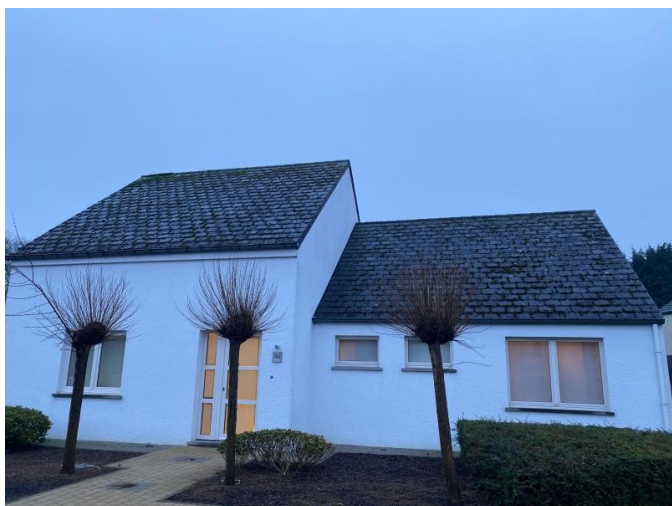
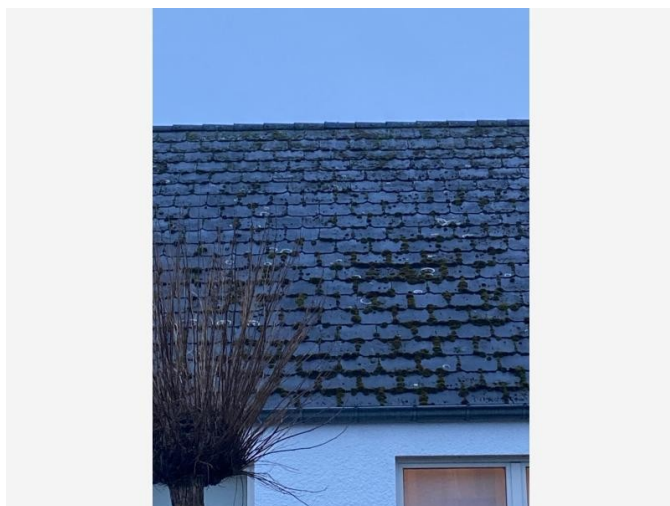
Het asbestmateriaal valt onder de mijlpaal van 2034.

Verwijderen

Eindbeoordeling materiaalrisico	Laag materiaalrisico en/of verlaagde kans op vezelvrijgave
---------------------------------	--

#	Type	Referentie	Resultaat
3.1	Puntmonster	M4	Chrysotiel

- Zorg voor een veilig beheer. Vermijd het beschadigen van het asbestmateriaal. Controleer de toestand jaarlijks op wijzigingen.

- Eenvoudige handelingen: mag via doe-het-zelf of door werknemer(s) met opleidingsattest eenvoudige handelingen
Hechtgebonden asbesttoepassing. Verwijder de leien door ze los te haken van de bevestigingspunten en verwijder in zijn geheel. Dakwerkers met opleiding eenvoudige handeling mogen deze toepassing verwijderen. Gebruik de correcte beschermingsmiddelen (tyvek, FFP3 masker, handschoenen) fixeer het materiaal alvorens te verwijderen en verpak het afval met dubbel plasticfolie.

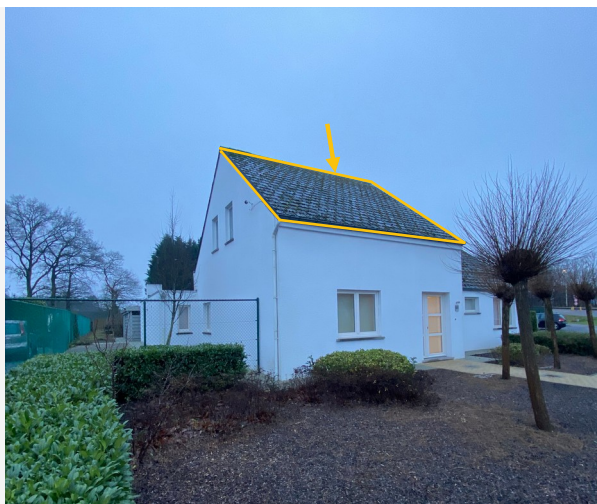
Vrije foto

Er is geen vaste trap die toegang verleent naar de zolderverdieping waardoor het onduidelijk is of er een onderdak aanwezig is.

Het is aangeraden om bij dakwerken een extra staal te nemen van een eventueel onderdak.

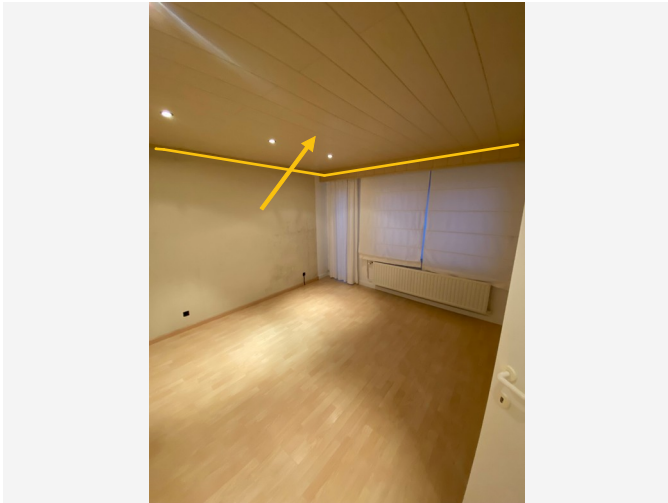
Vrije foto

De volledige woning is afgewerkt met valse plafonds. Het is onduidelijk wat er zich achter deze valse plafonds bevindt. Het is aangeraden om bij verbouwingswerken extra stalen te nemen van asbestverdacht materiaal.

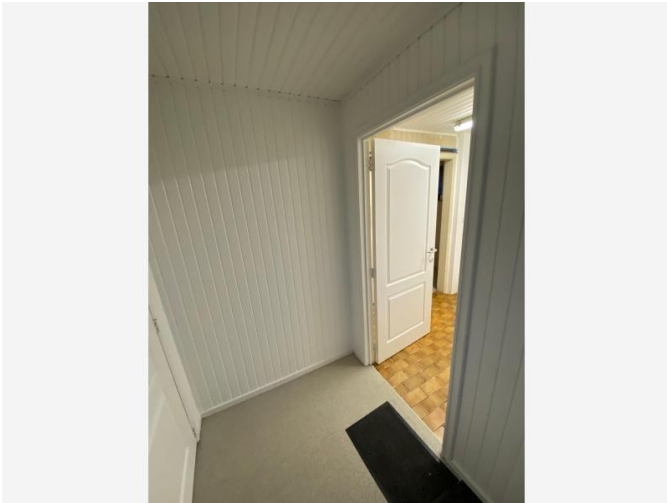
Vrije foto

Het is onduidelijk wat er zich achter deze valse plafonds bevindt. Het is aangeraden om bij verbouwingen werken extra stalen te nemen van asbestverdacht materiaal waaronder pleisterwerk.

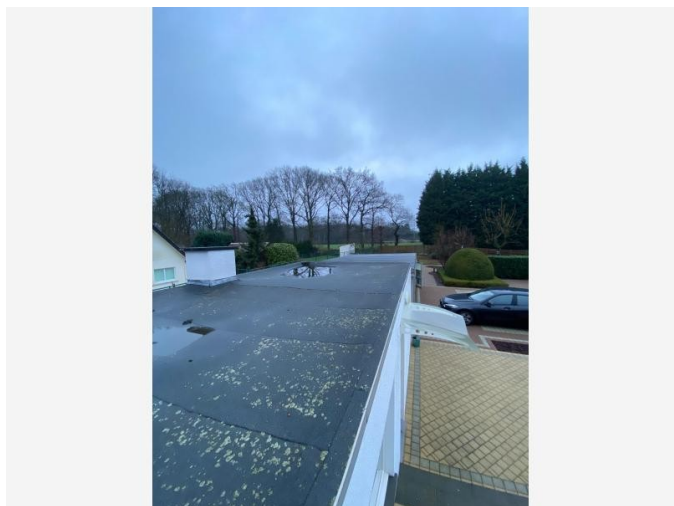
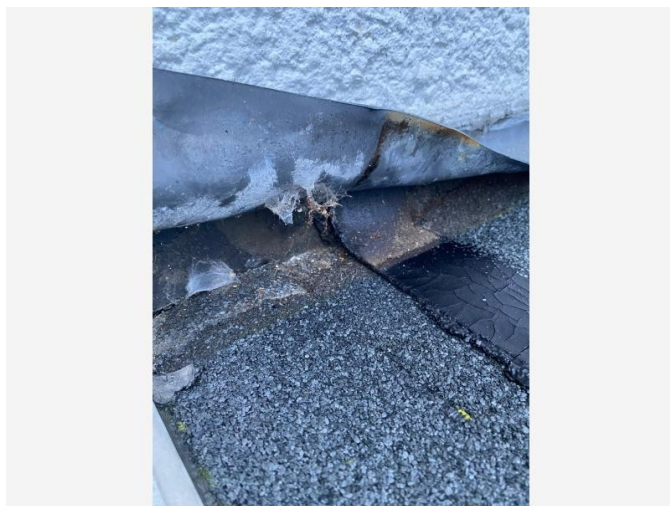
Fiche 7: Roofing plat dak

Geen asbest

#	Type	Referentie	Resultaat
7.1	Puntmonster	M3	Geen asbest

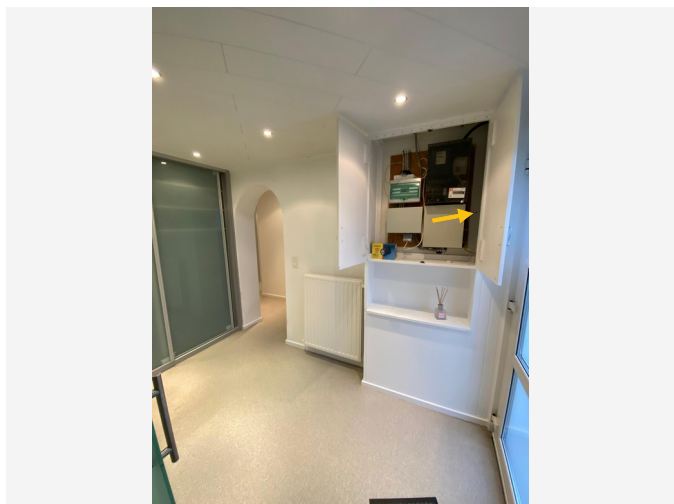
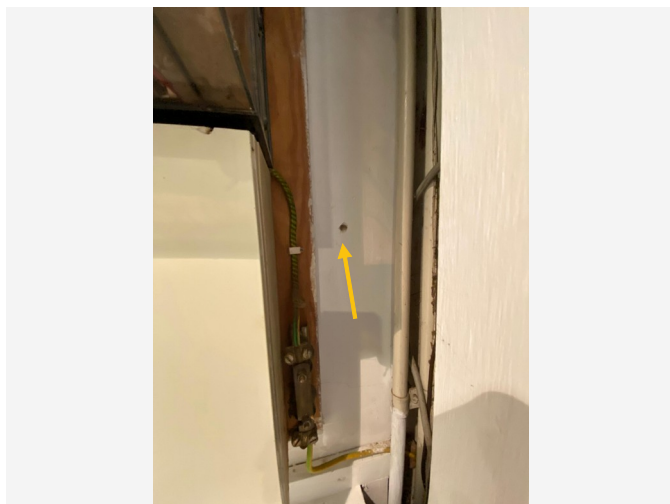
Geen asbest

#	Type	Referentie	Resultaat
8.1	Mengmonster	M1	Geen asbest

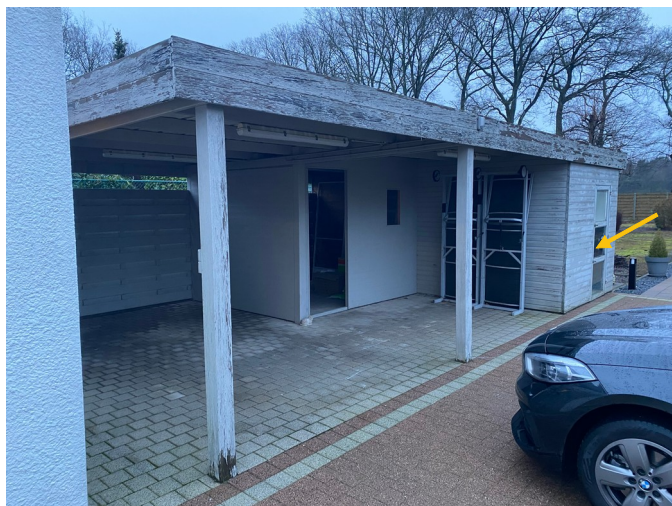
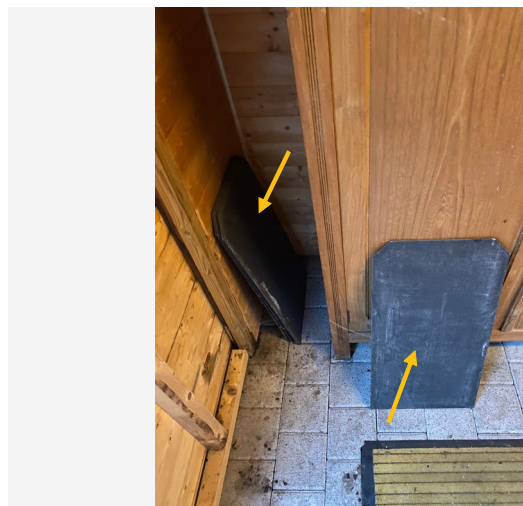
Fiche 9: Lei (tuinhuis)

Afvalstof, geen asbest

#	Type	Referentie	Resultaat
9.1	Puntmonster	M5	Geen asbest
