# Asbestinventarisatetest

Diestsesteenweg 215, 3202 Aarschot

Attestnummer : 20240712-000282.000

Uitgegeven op : 12.07.2024

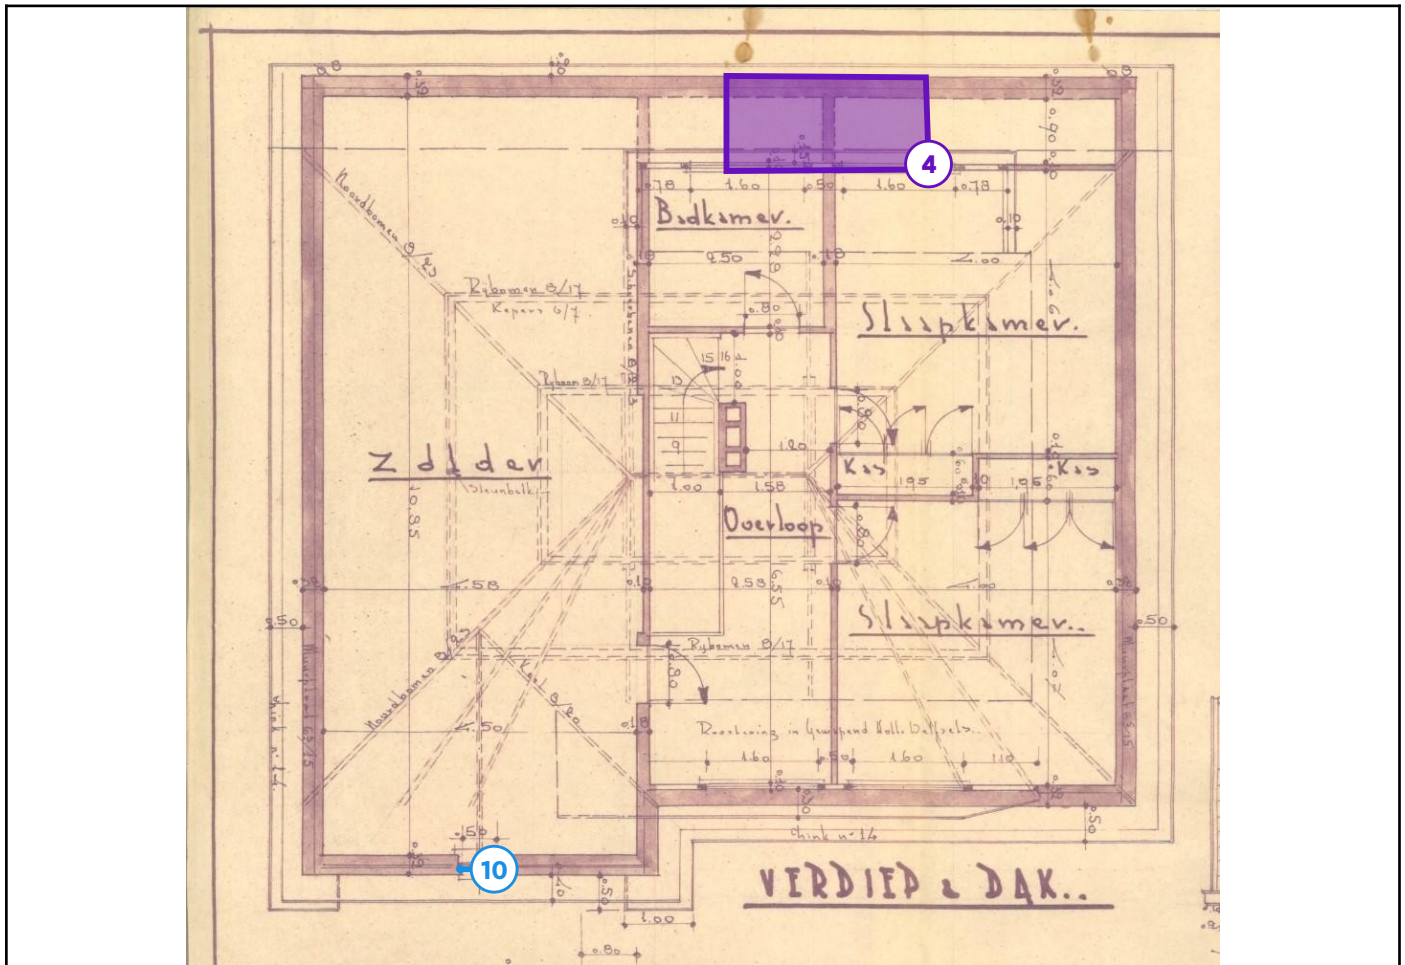
## Plan 1.10: 1e verdiep

Beschrijving	Type	Actie
4. Dakbedekking niet zichtbaar op dakkapel	Beperking	-
10. Mastiek op stalen ramen	Geen asbest	-

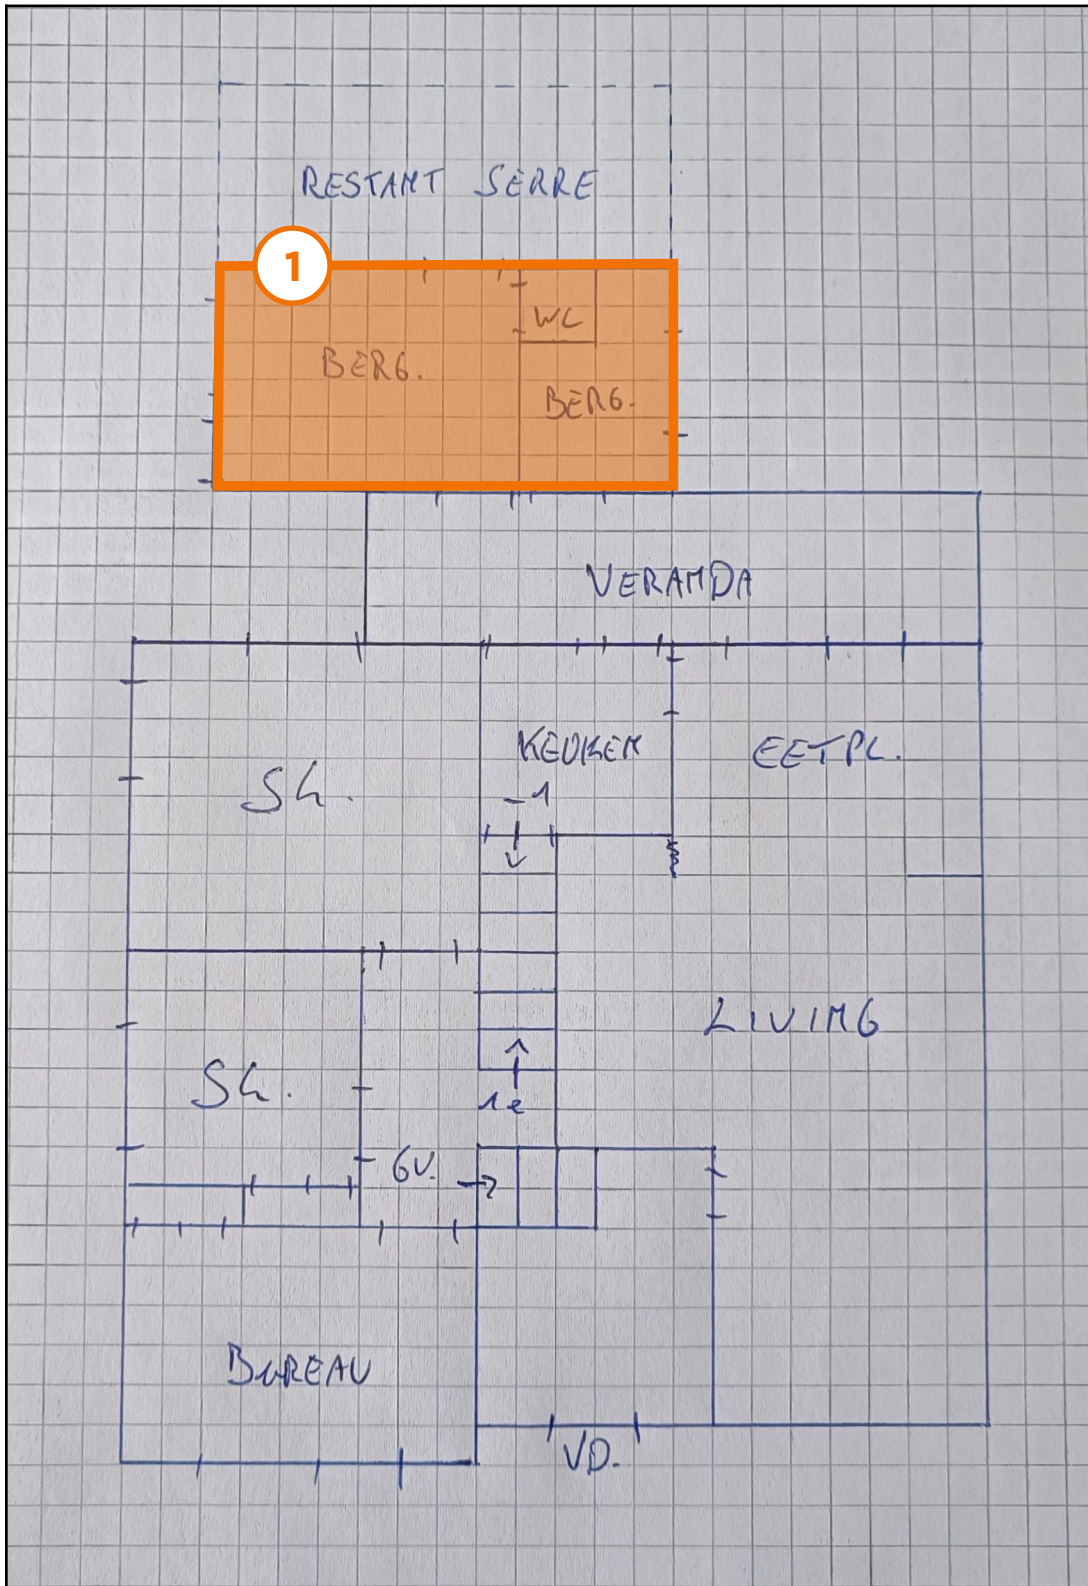
## Plan 1.11: Gelijkvloers met achterbouw

1. Golfplaten	Asbestmateriaal	<a href="#">Verwijderen</a>
---------------	-----------------	-----------------------------

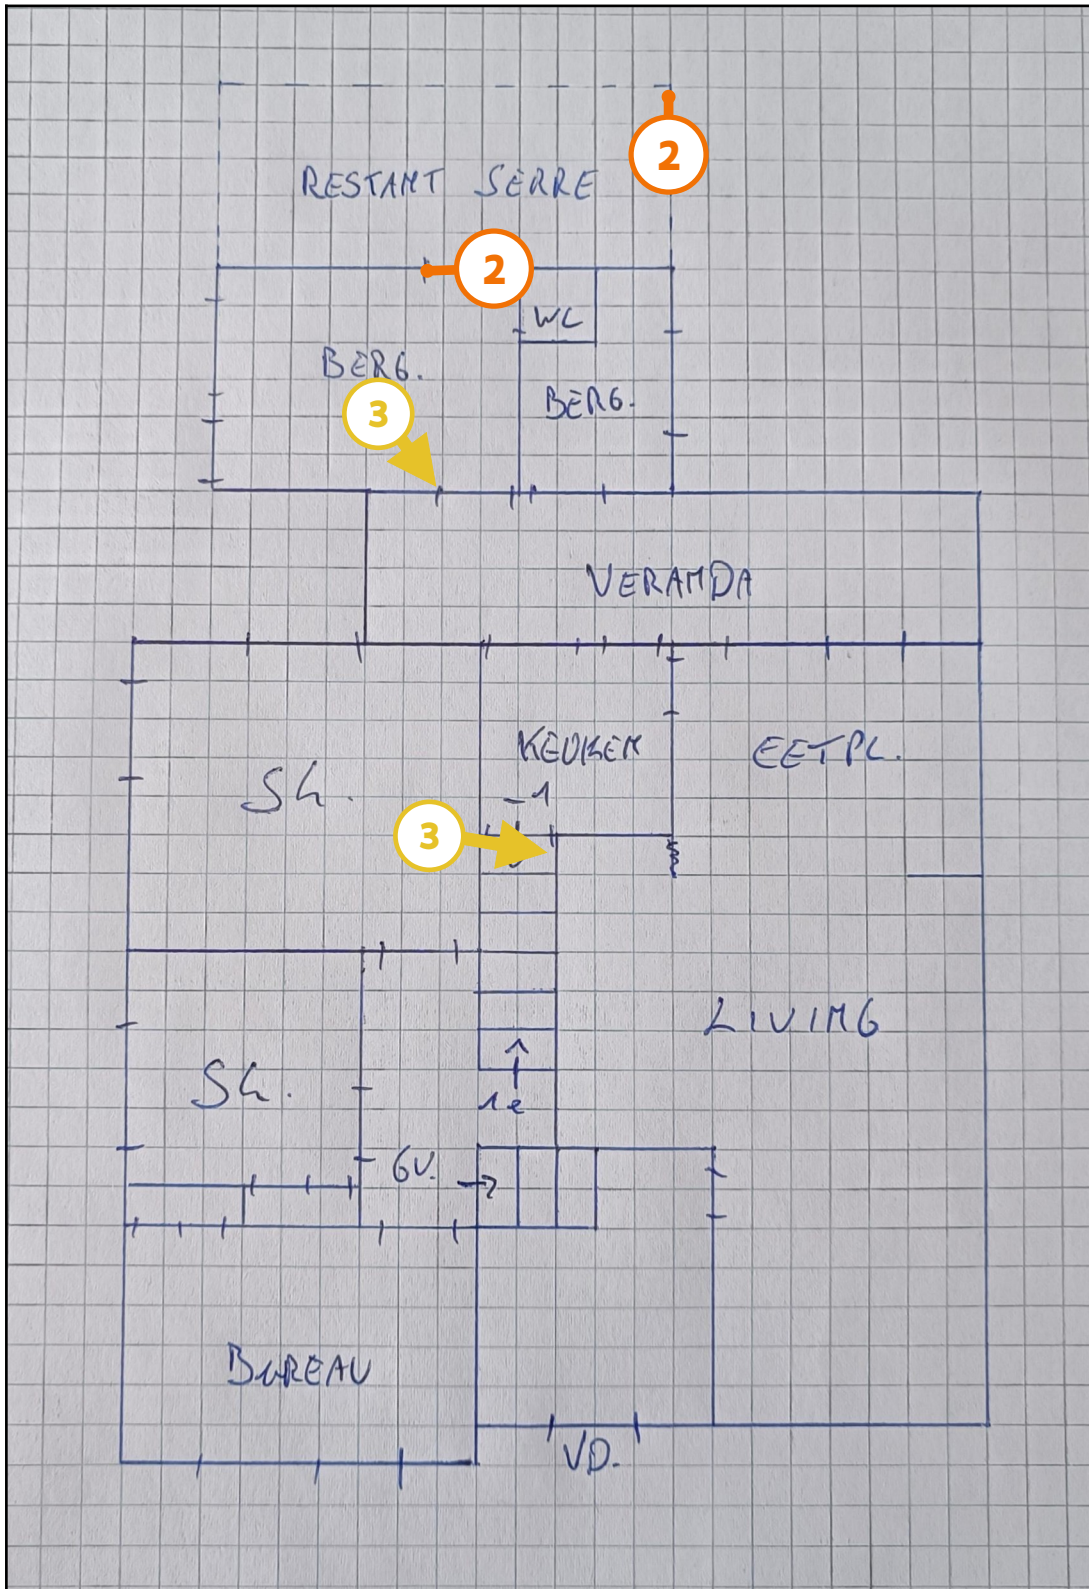
## Plan 1.12: Gelijkvloers met achterbouw

2. Cement platen op deuren	Asbestmateriaal	Verwijderen
3. Bakeliet toepassingen	Asbestmateriaal	Zorgvuldig beheren

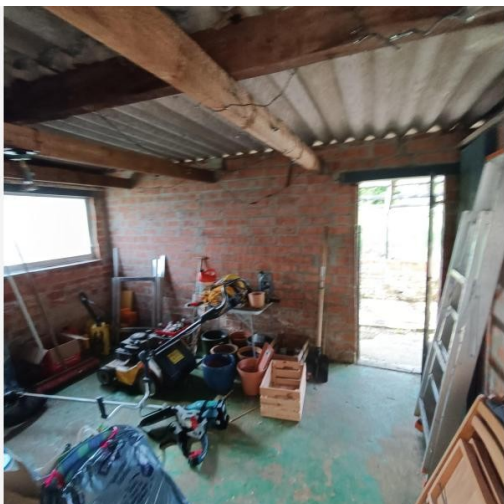
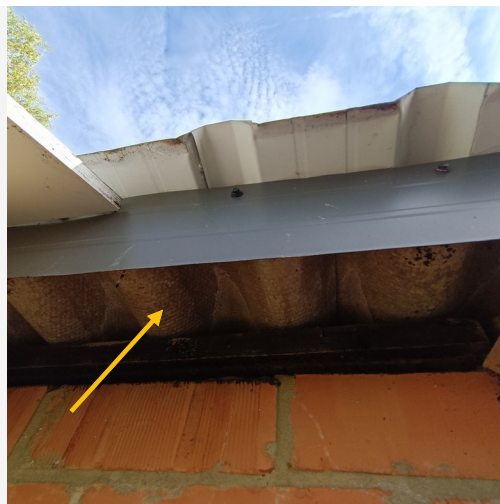
Het asbestmateriaal valt onder de mijlpaal van 2040.

<b>Eindbeoordeling materiaalrisico</b>	Verhoogd materiaalrisico en/of verhoogde kans op vezelvrijgave
<b>Opmerking</b>	Op het dak liggen metalen dakplaten maar langs de binnenkant van de achterbouw zijn er golfplaten zichtbaar.

<b>Gebondenheid</b>	Categorie 1: hechtgebonden in oorsprong
<b>Asbestsoort (vezeltype)</b>	Crocidoliet aanwezig
<b>Asbestconcentratie</b>	Laag (< 50%)
<b>Afschermingsgraad van het gehele materiaal</b>	Geheel of deels (ook) vrij aan de binnenlucht
<b>Toestand van het materiaal</b>	Licht beschadigd, licht verweerd. Intact materiaal type Pical – asbestboard of categorie III 'gebondenheid'

Beschrijving	Golfplaten
Omgeving	Binnen
Primaire drager	Schuin dak
Asbestmateriaal	Dak- en gevelbekleding - Golfplaat
Bindmiddel van asbestmateriaal	Cement
Gebondenheid op basis van bindmiddel	Hecht
Hoeveelheid (oppervlakte - aantal)	<ul style="list-style-type: none"><li>• 18,00 m<sup>2</sup> - 1 stuk</li></ul>
Totale oppervlakte	18,00 m <sup>2</sup>
Eenvoudig bereikbaar	Ja
Bevestigingswijze	<ul style="list-style-type: none"><li>• Geklemd</li><li>• Geschroefd</li></ul>
Identificatiemethode	Vaststelling zonder monsternamen
Destructieve handeling voor identificatie	Nee
Opmerking	De golfplaten zijn visueel en volgens expertise als asbestverdacht beschouwd. De vermelde oppervlaktes, diktes en volumes betreffen een berekende schatting. Er worden geen rechten verleend aan deze oppervlaktes/diktes/volumes.

Verwijderen

- Zorg voor een veilig beheer. Vermijd het beschadigen van het asbestmateriaal. Controleer de toestand jaarlijks op wijzigingen.

- Eenvoudige handelingen: mag via doe-het-zelf of door werknemer(s) met opleidingsattest eenvoudige handelingen  
EH via doe-het zelf Dragen van de nodige beschermingsmiddelen (mondmasker ffp3, handschoenen,tyvec). Indien mogelijk de ondervloer afdekken , golfplaten voorzichtig verwijderen, extra fixeren, niet breken , niet gooien, onmiddellijk verpakken of voorzichtig in container met asbest bag plaatsen. Indien golfplaten in slechte staat zijn en kans bestaat op breken : Eenvoudige handeling opgeleid personeel , alle werknemer(s) moeten wel beschikken over een opleidingsattest eenvoudige handelingen 8u

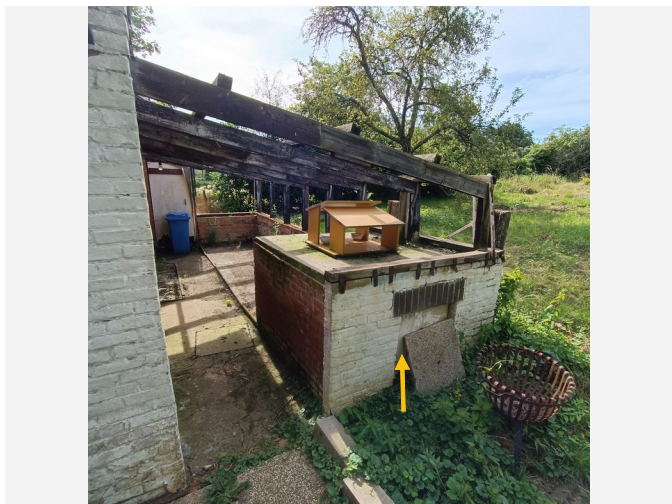
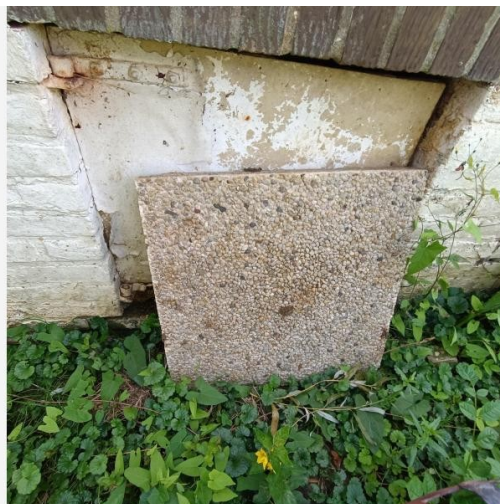
Het asbestmateriaal valt onder de mijlpaal van 2034.

Eindbeoordeling materiaalrisico	Laag materiaalrisico en/of verlaagde kans op vezelvrijgave
---------------------------------	--

Gebondenheid	Categorie 1: hechtgebonden in oorsprong
Asbestsoort (vezeltype)	Crocidoliet aanwezig
Asbestconcentratie	Laag (< 50%)
Afschermingsgraad van het gehele materiaal	Geheel of deels vrij aan de buitenlucht
Toestand van het materiaal	Licht beschadigd, licht verweerd. Intact materiaal type Pical – asbestboard of categorie III 'gebondenheid'

Beschrijving	Cement platen op deuren
Omgeving	Buiten
Primaire drager	Wandopening verticaal (raam, deur, ...)
Asbestmateriaal	Dak- en gevelbekleding - Plaat
Bindmiddel van asbestmateriaal	Cement
Gebondenheid op basis van bindmiddel	Hecht
Hoeveelheid (oppervlakte - dikte - aantal)	<ul style="list-style-type: none"><li>• 2,50 m<sup>2</sup> - 1,00 cm - 1 stuk</li></ul>
Totaal volume	0,025 m <sup>3</sup>
Eenvoudig bereikbaar	Ja
Bevestigingswijze	<ul style="list-style-type: none"><li>• Geschroefd</li><li>• Genageld, geniet</li></ul>
Identificatiemethode	Vaststelling zonder monsternamen
Destructieve handeling voor identificatie	Nee
Opmerking	De platen zijn visueel en volgens expertise als asbestverdacht beschouwd. De vermelde oppervlaktes, diktes en volumes betreffen een berekende schatting. Er worden geen rechten verleend aan deze oppervlaktes/diktes/volumes.

Verwijderen

- Zorg voor een veilig beheer. Vermijd het beschadigen van het asbestmateriaal. Controleer de toestand jaarlijks op wijzigingen.

- Eenvoudige handelingen: mag via doe-het-zelf of door werknemer(s) met opleidingsattest eenvoudige handelingen  
EH via doe-het zelf Dragen van de nodige beschermingsmiddelen (mondmasker ffp3, handschoenen, tyvec). Indien mogelijk de ondervloer afdekken, platen voorzichtig verwijderen, extra fixeren, niet breken, niet gooien, onmiddellijk verpakken of voorzichtig in container met asbest bag plaatsen. Indien platen in slechte staat zijn en kans bestaat op breken : Eenvoudige handeling opgeleid personeel , alle werknemer(s) moeten wel beschikken over een opleidingsattest eenvoudige handelingen 8u

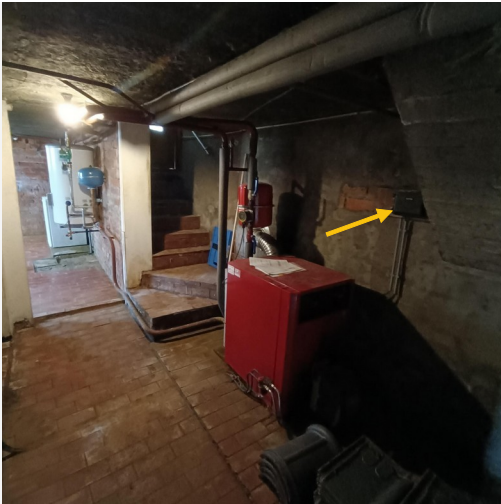
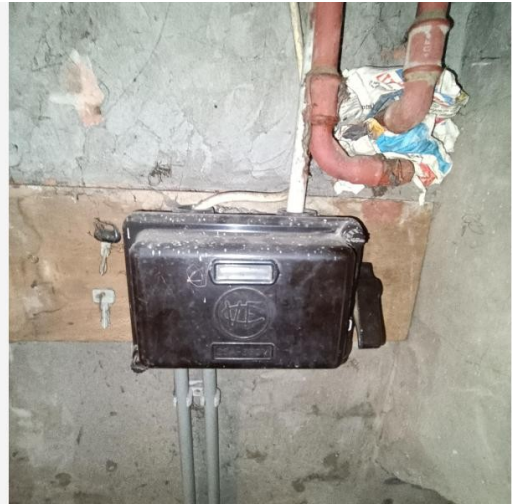
Het asbestmateriaal valt onder de mijlpaal van 2040.

Eindbeoordeling materiaalrisico	Laag materiaalrisico en/of verlaagde kans op vezelvrijgave
---------------------------------	--

Gebondenheid	Categorie 1: hechtgebonden in oorsprong
Asbestsoort (vezeltype)	Crocidoliet aanwezig
Asbestconcentratie	Laag (< 50%)
Afschermingsgraad van het gehele materiaal	Geheel of deels (ook) vrij aan de binnenlucht
Toestand van het materiaal	Onbeschadigd, niet verweerd

Beschrijving	Bakeliet toepassingen
Omgeving	Binnen
Primaire drager	Communicatie en elektrische infrastructuur en uitrusting
Asbestmateriaal	Plaat, paneel, tablet - Type Bakeliet
Bindmiddel van asbestmateriaal	Kunststof of -hars
Gebondenheid op basis van bindmiddel	Hecht
Hoeveelheid (oppervlakte - dikte - aantal)	<ul style="list-style-type: none"> <li>• 0,80 m<sup>2</sup> - 10,00 cm - 1 stuk</li> </ul>
Totaal volume	0,08 m <sup>3</sup>
Eenvoudig bereikbaar	Ja
Bevestigingswijze	<ul style="list-style-type: none"> <li>• Geschroefd</li> </ul>
Identificatiemethode	Vaststelling zonder monsternamen
Destructieve handeling voor identificatie	Nee
Opmerking	<p>Het is moeilijk te bepalen of de bakeliettoepassingen in de woning ook effectief asbesthoudend zijn (het kan ook gaan om de asbestvrije variant).</p> <p>-Er werd geen monster genomen o.w.v. beschadiging aan een elektrisch gerelateerde toepassing, extra controle bij verwijdering van het verdacht materiaal. Vermoedelijk zullen de toepassingen verwijderd worden bij aanpassing van het elektriciteitsnetwerk.</p>

Zorgvuldig beheren

- Zorg voor een veilig beheer. Vermijd het beschadigen van het asbestmateriaal. Controleer de toestand jaarlijks op wijzigingen.

- Eenvoudige handelingen: mag via doe-het-zelf of door werknemer(s) met opleidingsattest eenvoudige handelingen  
Schakelaars, stopcontacten en andere gelijkaardige toepassingen kunnen eenvoudig losgeschroefd worden --> EH doe-het-zelf. Afgesloten of verzegelde kast --> EH opgeleid techniker personeel 8u basisopleiding asbest.

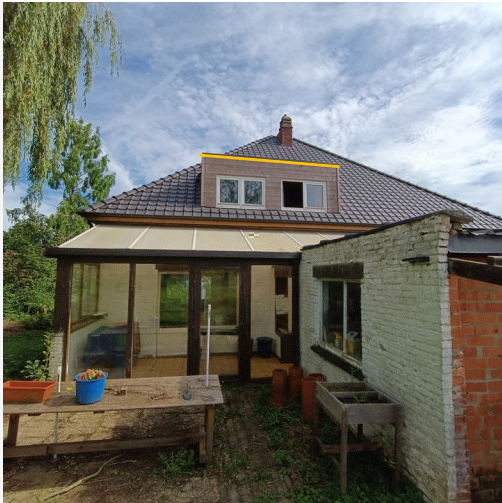
Situeringfoto

**Reden:** Het te onderzoeken materiaal situeert zich hoger dan 3,50 m te rekenen vanaf een veilige ondergrond

**Uitleg van de asbestdeskundige:** De dakbedekking op de dakkapel achteraan kon niet geïnspecteerd worden (hoogte > 3,50m).

Er kon niet gecontroleerd worden welk materiaal zich op het plat dak bevindt.

Bij werken kan een stelling geplaatst worden voor een veilige inspectie.

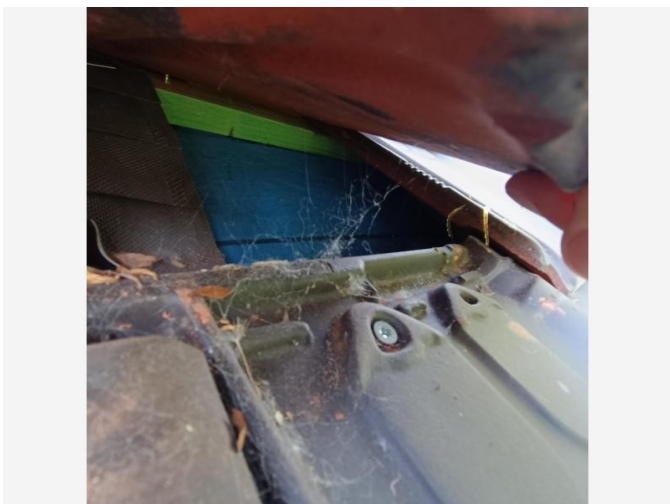
Het onderdak van de woning kon gecontroleerd worden door via een veluxraam enkele dakpannen op te heffen: blauwe doek zichtbaar. Op zolder kon het onderdak niet geïnspecteerd worden omdat deze helemaal geïsoleerd en toegespoten is.

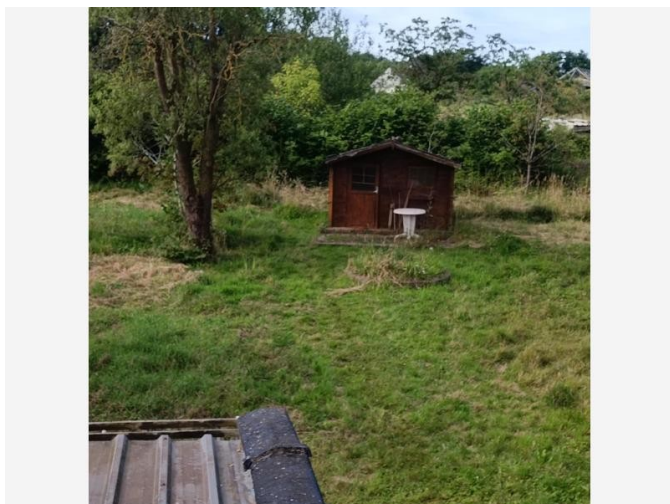
Het tuinhuis achter in de tuin werd gecontroleerd.

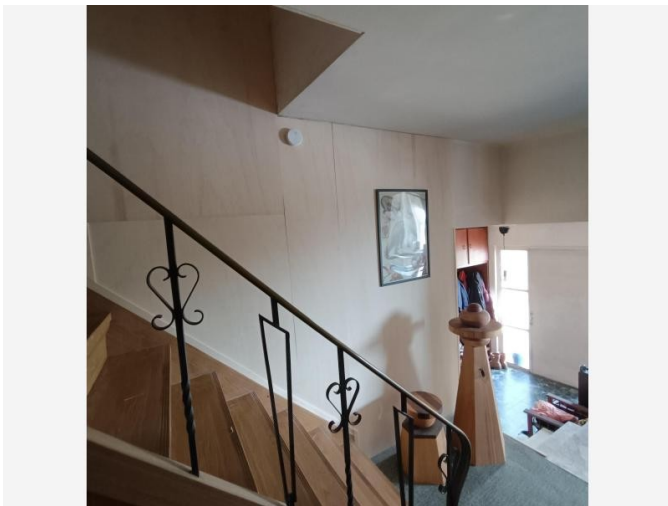
Het is niet gekend of er pleisterwerk aanwezig is achter de valse wanden, te controleren bij werken. Bij renovatiewerken in het oog te houden of er geen asbestverdachte lagen aanwezig zijn.

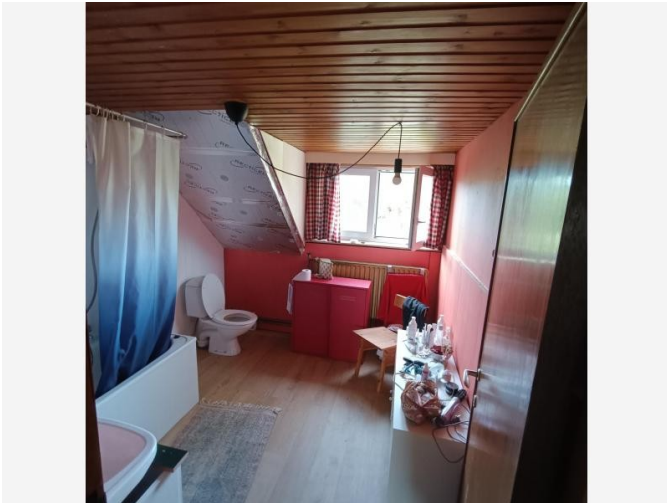
Het is niet gekend of er pleisterwerk aanwezig is onder de valse plafonds, te controleren bij werken. Bij renovatiewerken in het oog te houden of er geen asbestverdachte lagen aanwezig zijn.

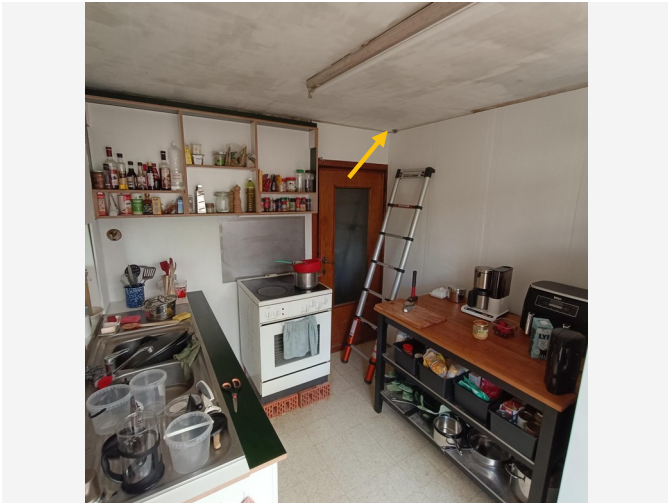
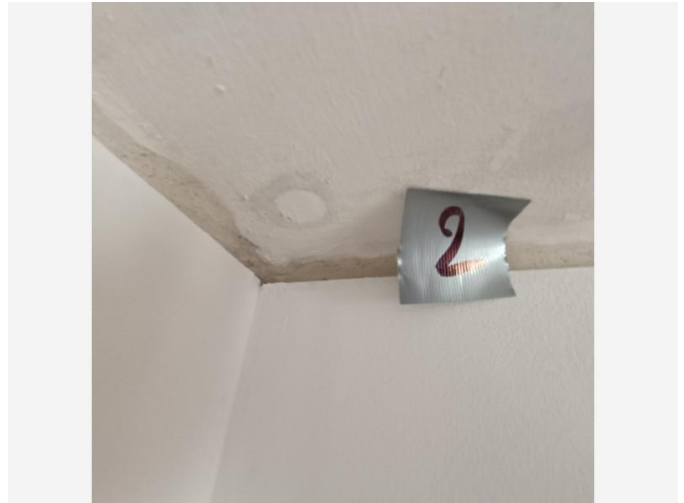
# Fiche 9: Pleisterwerk plafond

Geen asbest

#	Type	Referentie	Resultaat
9.1	Mengmonster	2	Geen asbest

Beschrijving	Pleisterwerk plafond
Omgeving	Binnen
Primaire drager	Plafond
Bindmiddel van materiaal	Gips - kalk
Gebondenheid op basis van bindmiddel	Niet-hechtgebonden
Hoeveelheid (oppervlakte - dikte - aantal)	• 120,00 m <sup>2</sup> - 2,00 cm - 1 stuk
Totaal volume	2,40 m <sup>3</sup>
Identificatiemethode	Vaststelling met monsternamen
Destructieve handeling voor identificatie	Nee
Opmerking	<p>Verplichte plaatsen staalnames pleisterwerk vastgelegd volgens het Inspectieprotocol opgesteld door OVAM :</p> <ol style="list-style-type: none"> <li>1. Natte ruimte : keuken</li> <li>2. Traphal : aan de traphal naar het 1e verdiep</li> <li>3. Stookruimte: niet mogelijk, geen pleister zichtbaar in de kelder</li> <li>4. Individuele ruimte : slaapkamer</li> </ol> <p>De vermelde oppervlaktes en volumes betreffen een beredeneerde schatting. Er worden geen rechten verleend aan deze oppervlaktes/volumes. De dikte is een schatting die voorkomt uit de monsterplaatsen en is daarom niet altijd representatief.</p> <p>Overal plafondpleister zichtbaar, excl. de valse plafonds.</p>

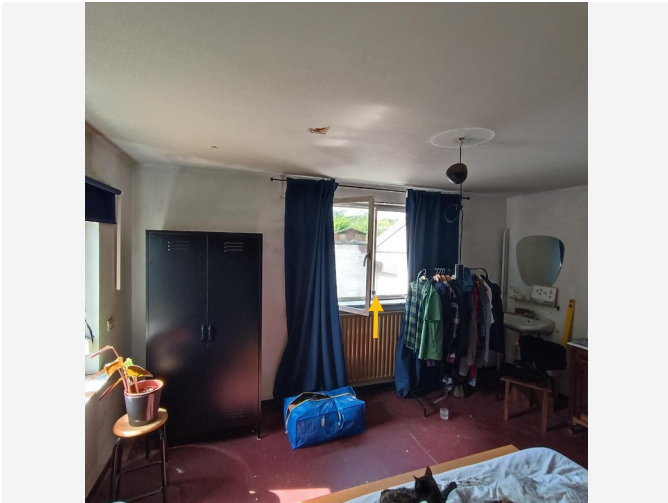
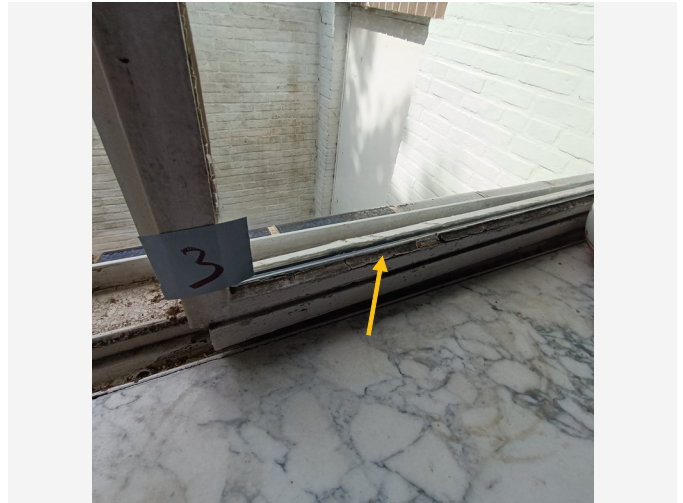
# Fiche 10: Mastiek op stalen ramen

Geen asbest

#	Type	Referentie	Resultaat
10.1	Puntmonster	3	Geen asbest

Beschrijving	Mastiek op stalen ramen
Omgeving	Grenst aan binnen- en buitenlucht
Primaire drager	Wandopening verticaal (raam, deur, ...)
Bindmiddel van materiaal	Kitten, mastiek, pasta
Gebondenheid op basis van bindmiddel	Hecht
Hoeveelheid (gewicht - aantal)	<ul style="list-style-type: none"><li>• 6,00 kg - 1 stuk</li></ul>
Totaal gewicht	6,00 kg
Identificatiemethode	Vaststelling met monstername
Destructieve handeling voor identificatie	Nee
Opmerking	betreft +/- 50 lm  Het gewicht en lm is een berekeneerde schatting. Er worden geen rechten verleend aan deze oppervlaktes. De dikte is een schatting die voorkomt uit de monsterplaatsen en is daarom niet altijd representatief

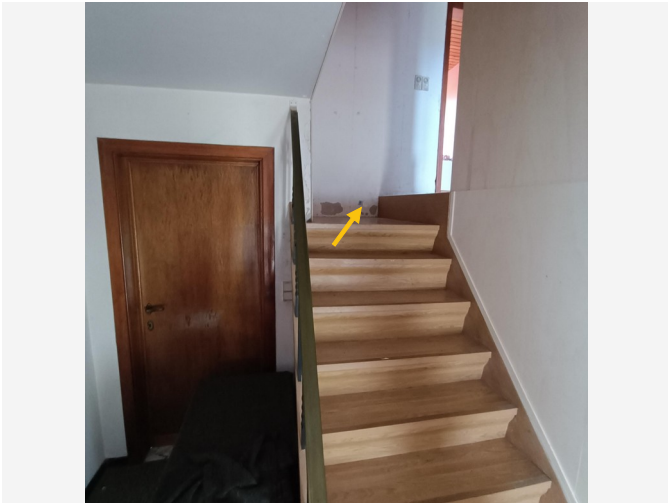
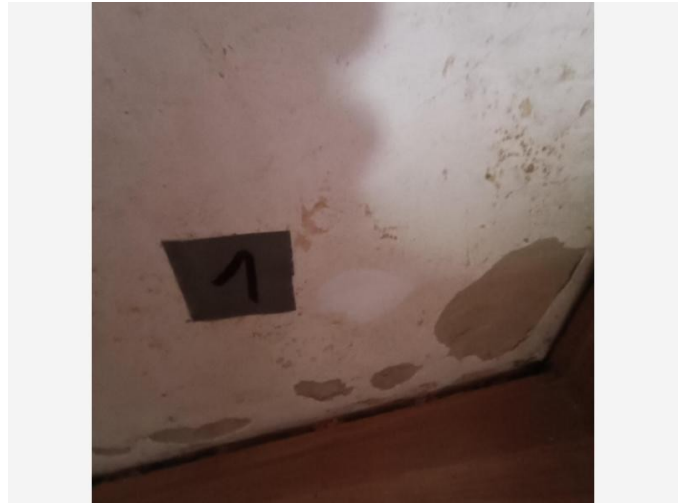
Geen asbest

#	Type	Referentie	Resultaat
11.1	Mengmonster	1	Geen asbest

Beschrijving	Pleisterwerk muur
Omgeving	Binnen
Primaire drager	Binnenwand
Bindmiddel van materiaal	Gips - kalk
Gebondenheid op basis van bindmiddel	Niet-hechtgebonden
Hoeveelheid (oppervlakte - dikte - aantal)	• 220,00 m <sup>2</sup> - 2,00 cm - 1 stuk
Totaal volume	4,40 m <sup>3</sup>
Identificatiemethode	Vaststelling met monsternamen
Destructieve handeling voor identificatie	Nee
Opmerking	<p>Verplichte plaatsen staalnames pleisterwerk vastgelegd volgens het Inspectieprotocol opgesteld door OVAM :</p> <ol style="list-style-type: none"><li>1. Natte ruimte : keuken</li><li>2. Traphal : op het 1e verdiep</li><li>3. Stookruimte: niet mogelijk, geen pleister zichtbaar in de kelder</li><li>4. Individuele ruimte : slaapkamer</li></ol> <p>De vermelde oppervlaktes en volumes betreffen een beredeneerde schatting. Er worden geen rechten verleend aan deze oppervlaktes/volumes. De dikte is een schatting die voorkomt uit de monsterplaatsen en is daarom niet altijd representatief.</p> <p>Overal muurpleister zichtbaar, excl. de valse wanden.</p>
