# Asbestinventarisatetest

Lindestraat 14, 3800 Sint-Truiden

Attestnummer : 20241211-000274.000

Uitgegeven op : 11.12.2024

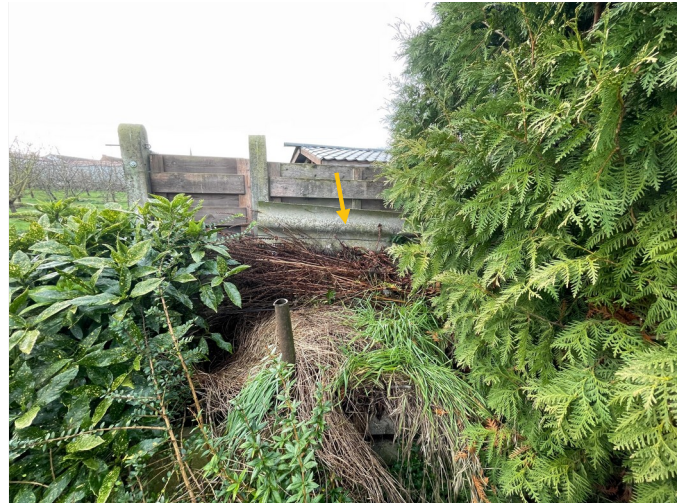
Het asbestmateriaal valt onder de mijlpaal van 2040.

**Dringend verwijderen**

Beschrijving	afval golfplaten aan mesthoop
Type afvalstof	Betreft stock-voorraad of gedemonteerde asbestmaterialen
Aanwezige resten	Geen resten aanwezig
Omgeving	Buiten
Primaire drager	Bodem
Asbestmaterialen	<ul style="list-style-type: none"><li>Dak- en gevelbekleding - Golfplaat</li></ul>
Bindmiddel van asbestmateriaal	Cement
Gebondenheid op basis van bindmiddel	Hecht
Hoeveelheid (gewicht - aantal)	<ul style="list-style-type: none"><li>10,00 kg - 1 stuk</li></ul>
Totaal gewicht	10,00 kg
Eenvoudig bereikbaar	Ja
Identificatiemethode	Vaststelling zonder monstername
Opmerking	achterzijde van mesthoop.

- Verwijder het asbestafval.

- Eenvoudige handelingen: mag via doe-het-zelf of door werknemer(s) met opleidingsattest eenvoudige handelingen  
In zijn geheel verwijderen, vermijd breuk. Verwijder en voer af op een veilige manier. Zie Ovam website.

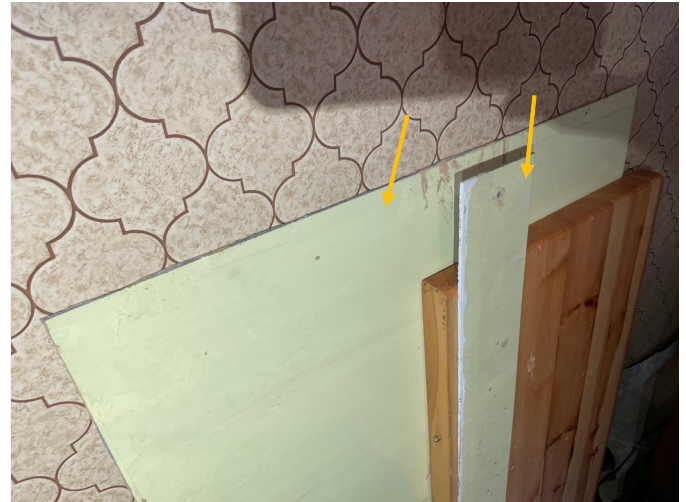
## Fiche 2: afval asbestcement (menuiserie) plaat

Het asbestmateriaal valt onder de mijlpaal van 2040.

**Dringend verwijderen**

Beschrijving	afval asbestcement (menuiserie) plaat
Type afvalstof	Betreft stock-voorraad of gedemonteerde asbestmaterialen
Aanwezige resten	Geen resten aanwezig
Omgeving	Binnen
Primaire drager	Vloer
Asbestmaterialen	<ul style="list-style-type: none"><li>Plaat, paneel, tablet - Type Menuiserie</li></ul>
Bindmiddel van asbestmateriaal	Cement
Gebondenheid op basis van bindmiddel	Hecht
Hoeveelheid (gewicht - aantal)	<ul style="list-style-type: none"><li>5,00 kg - 2 stuks</li></ul>
Totaal gewicht	10,00 kg
Eenvoudig bereikbaar	Ja
Identificatiemethode	Vaststelling zonder monsternamen

- Verwijder het asbestafval.

- Eenvoudige handelingen: mag via doe-het-zelf of door werknemer(s) met opleidingsattest eenvoudige handelingen  
In zijn geheel verwijderen, vermijd breuk. Verwijder en voer af op een veilige manier. Zie Ovam website.

Verwijder mogelijke kleine resten van de vloer met vochtige doeken en voer veilig af (in zelfde verpakking als platen)

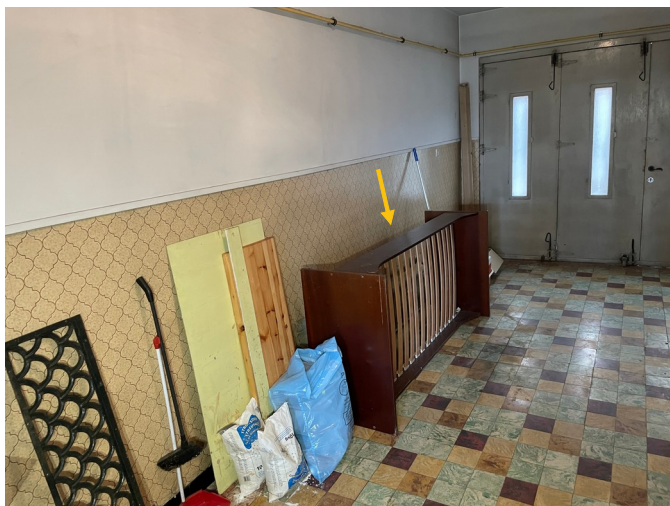
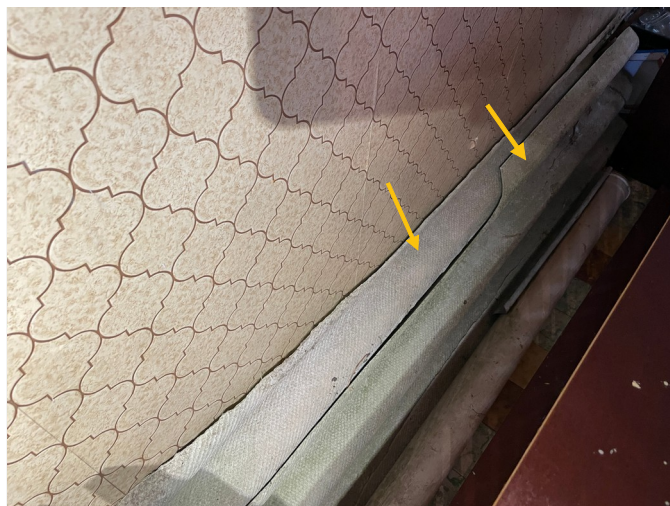
Het asbestmateriaal valt onder de mijlpaal van 2040.

**Dringend verwijderen**

Beschrijving	afval golfplaten
Type afvalstof	Betreft stock-voorraad of gedemonteerde asbestmaterialen
Aanwezige resten	Geen resten aanwezig
Omgeving	Binnen
Primaire drager	Vloer
Asbestmaterialen	<ul style="list-style-type: none"><li>Dak- en gevelbekleding - Golfplaat</li></ul>
Bindmiddel van asbestmateriaal	Cement
Gebondenheid op basis van bindmiddel	Hecht
Hoeveelheid (gewicht - aantal)	<ul style="list-style-type: none"><li>10,00 kg - 2 stuks</li></ul>
Totaal gewicht	20,00 kg
Eenvoudig bereikbaar	Ja
Identificatiemethode	Vaststelling zonder monstername

- Verwijder het asbestafval.

- Eenvoudige handelingen: mag via doe-het-zelf of door werknemer(s) met opleidingsattest eenvoudige handelingen  
In zijn geheel verwijderen, vermijd breuk. Verwijder en voer af op een veilige manier. Zie Ovam website.

Verwijder mogelijke kleine resten van de vloer met vochtige doeken en voer veilig af (in zelfde verpakking als golfplaten)

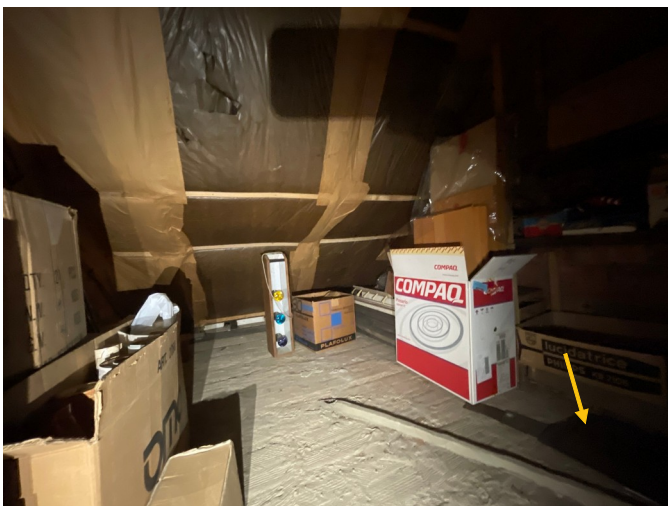
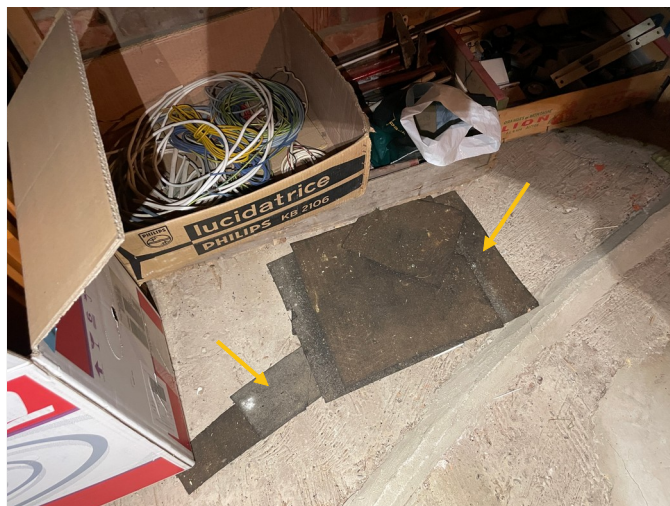
Het asbestmateriaal valt onder de mijlpaal van 2040.

**Dringend verwijderen**

Beschrijving	afval roofing
Type afvalstof	Betreft stock-voorraad of gedemonteerde asbestmaterialen
Aanwezige resten	Geen resten aanwezig
Omgeving	Binnen
Primaire drager	Vloer
Asbestmaterialen	<ul style="list-style-type: none"><li>Dak- en gevelbekleding - Roofing</li></ul>
Bindmiddel van asbestmateriaal	Bitumen (roofing, teer, asfalt)
Gebondenheid op basis van bindmiddel	Hecht
Hoeveelheid (gewicht - aantal)	<ul style="list-style-type: none"><li>5,00 kg - 1 stuk</li></ul>
Totaal gewicht	5,00 kg
Eenvoudig bereikbaar	Ja
Identificatiemethode	Vaststelling zonder monstername  Motivatie: Op vraag van de eigenaar-opdrachtgever werd geen monstername uitgevoerd

- Verwijder het asbestafval.

- Eenvoudige handelingen: mag via doe-het-zelf of door werknemer(s) met opleidingsattest eenvoudige handelingen beperkte vezelvrijgave, hechtgebonden.

In zijn geheel verwijderen, vermijd breuk. Verwijder en voer af op een veilige manier. Zie Ovam website.

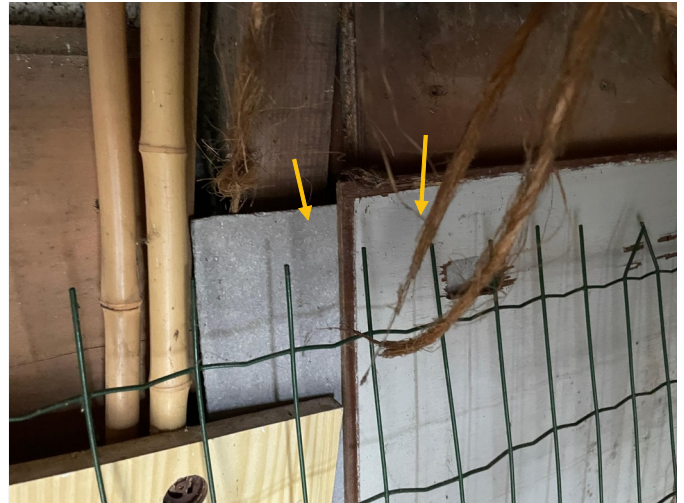
Het asbestmateriaal valt onder de mijlpaal van 2040.

**Dringend verwijderen**

Beschrijving	afval menuiserie
Type afvalstof	Betreft stock-voorraad of gedemonteerde asbestmaterialen
Aanwezige resten	Geen resten aanwezig
Omgeving	Binnen
Primaire drager	Vloer
Asbestmaterialen	<ul style="list-style-type: none"><li>• Plaat, paneel, tablet - Type Menuiserie</li></ul>
Bindmiddel van asbestmateriaal	Cement
Gebondenheid op basis van bindmiddel	Hecht
Hoeveelheid (gewicht - aantal)	<ul style="list-style-type: none"><li>• 3,00 kg - 2 stuks</li></ul>
Totaal gewicht	6,00 kg
Eenvoudig bereikbaar	Ja
Identificatiemethode	Vaststelling zonder monsternamen

- Verwijder het asbestafval.

- Eenvoudige handelingen: mag via doe-het-zelf of door werknemer(s) met opleidingsattest eenvoudige handelingen  
In zijn geheel verwijderen, vermijd breuk. Verwijder en voer af op een veilige manier. Zie Ovam website.

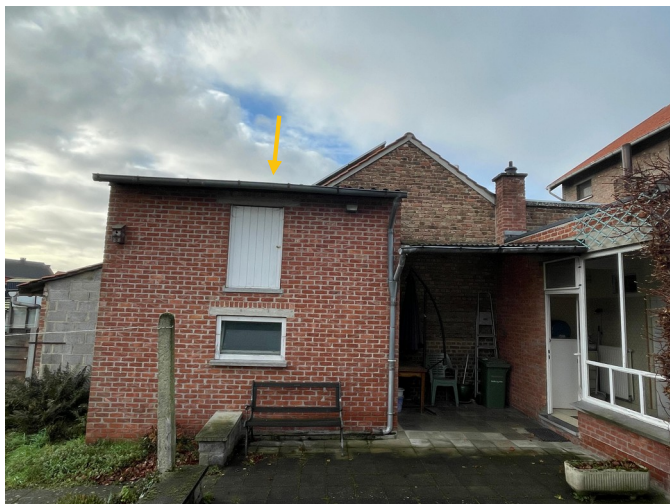
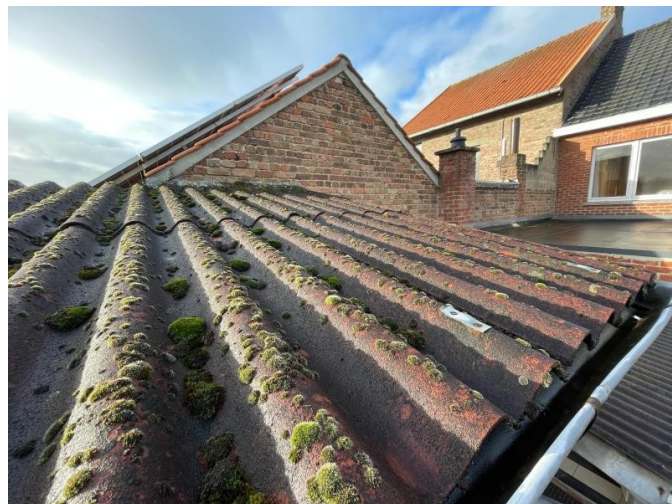
Het asbestmateriaal valt onder de mijlpaal van 2034.

**Dringend verwijderen**

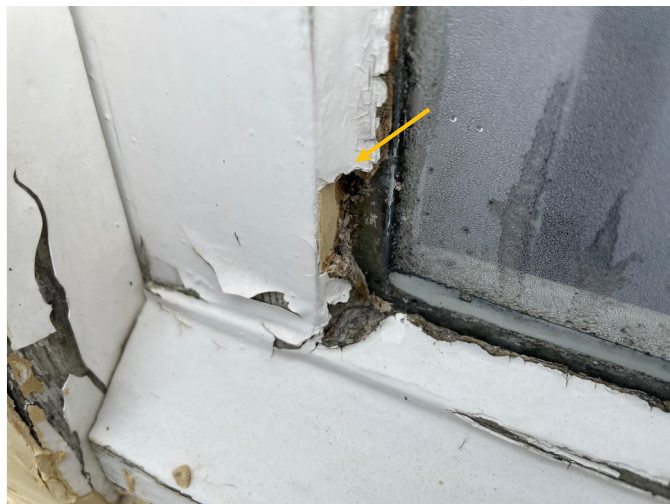
Beschrijving	mastiek glas-hout buitenramen
Omgeving	Buiten
Primaire drager	Wandopening verticaal (raam, deur, ...)
Asbestmateriaal	In-situ afwerkingslagen - Pasta, stopverf, voegsel, stopsel, vulsel, mastiek, kitten, ...
Bindmiddel van asbestmateriaal	Kitten, mastiek, pasta
Gebondenheid op basis van bindmiddel	Hecht
Hoeveelheid (gewicht - aantal)	<ul style="list-style-type: none"><li>• 4,00 kg - 1 stuk</li></ul>
Totaal gewicht	4,00 kg
Eenvoudig bereikbaar	Ja
Bevestigingswijze	<ul style="list-style-type: none"><li>• Verlijmd, ingegoten, versmeerd</li></ul>
Identificatiemethode	Vaststelling met monsternamen
Destructieve handeling voor identificatie	Nee
Opmerking	niet-aangeduide ramen bevatten elastische kit=asbestveilig

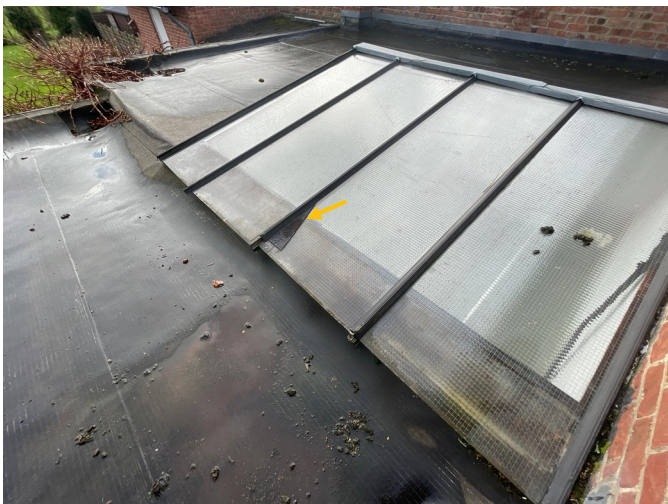
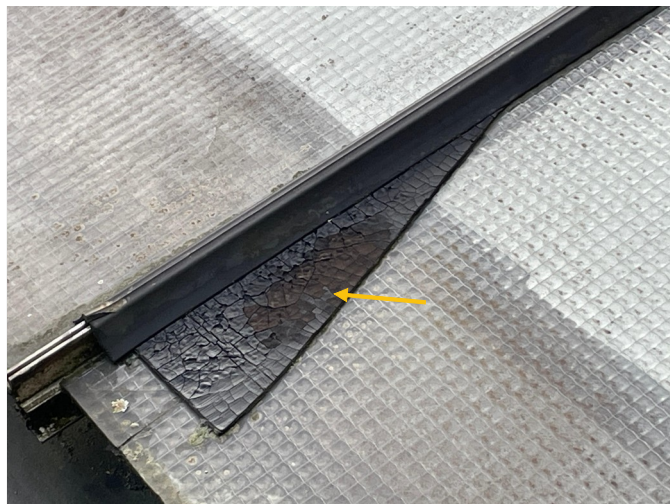
Beschrijving	roofing op glazen koepel
Omgeving	Buiten
Primaire drager	Plat dak
Asbestmateriaal	Dak- en gevelbekleding - Roofing
Bindmiddel van asbestmateriaal	Bitumen (roofing, teer, asfalt)
Gebondenheid op basis van bindmiddel	Hecht
Hoeveelheid (oppervlakte - aantal)	<ul style="list-style-type: none"><li>• 0,20 m<sup>2</sup> - 1 stuk</li></ul>
Totale oppervlakte	0,20 m <sup>2</sup>
Eenvoudig bereikbaar	Ja
Bevestigingswijze	<ul style="list-style-type: none"><li>• Verlijmd, ingegoten, versmeerd</li></ul>
Identificatiemethode	Vaststelling zonder monstername  Motivatie: Op vraag van de eigenaar-opdrachtgever werd geen monstername uitgevoerd
Destructieve handeling voor identificatie	Nee

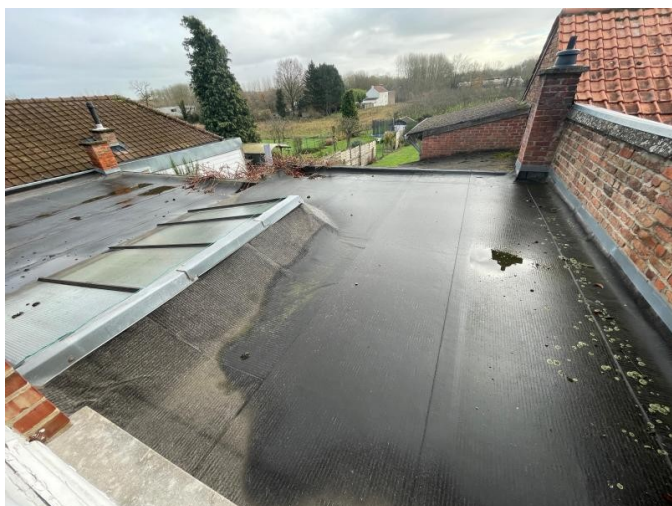
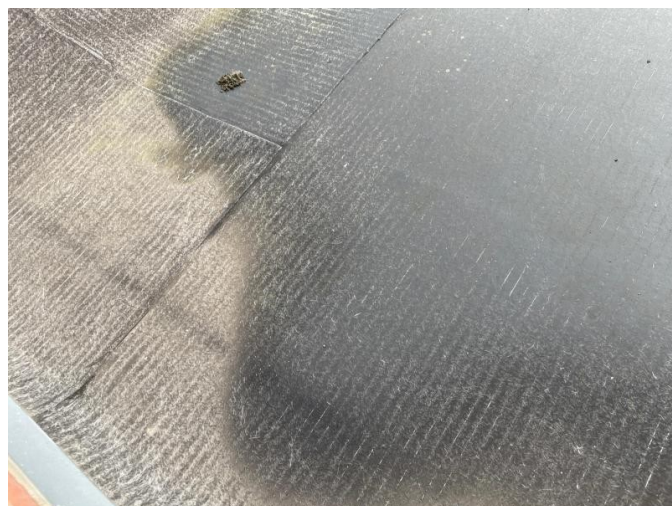
Beschrijving	roofing plat dak
Omgeving	Buiten
Primaire drager	Plat dak
Asbestmateriaal	Dak- en gevelbekleding - Roofing
Bindmiddel van asbestmateriaal	Bitumen (roofing, teer, asfalt)
Gebondenheid op basis van bindmiddel	Hecht
Hoeveelheid (oppervlakte - aantal)	<ul style="list-style-type: none"><li>• 50,00 m<sup>2</sup> - 1 stuk</li></ul>
Totale oppervlakte	50,00 m <sup>2</sup>
Eenvoudig bereikbaar	Ja
Bevestigingswijze	<ul style="list-style-type: none"><li>• Verlijmd, ingegoten, versmeerd</li></ul>
Identificatiemethode	Vaststelling zonder monstername Motivatie: Groot risico op structurele gevolgschade (lekschade, werking installatie,...)
Destructieve handeling voor identificatie	Nee
Opmerking	Mogelijk asbesthoudende roofing. Aanwezigheid van onderliggende asbesthoudende roofing is ook niet uit te sluiten. Best te bemonsteren bij verwijdering.

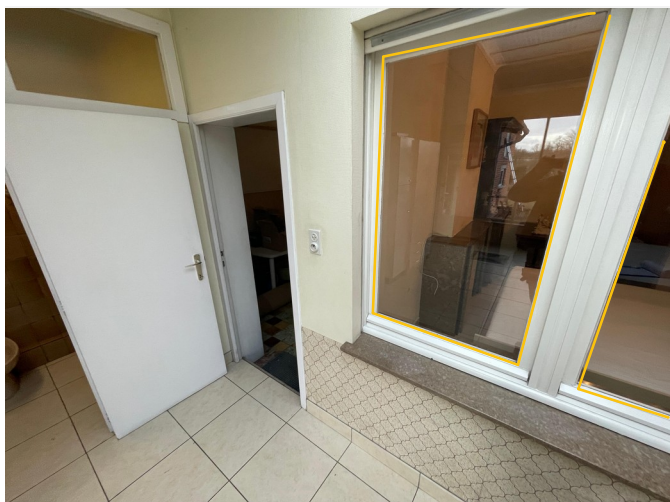
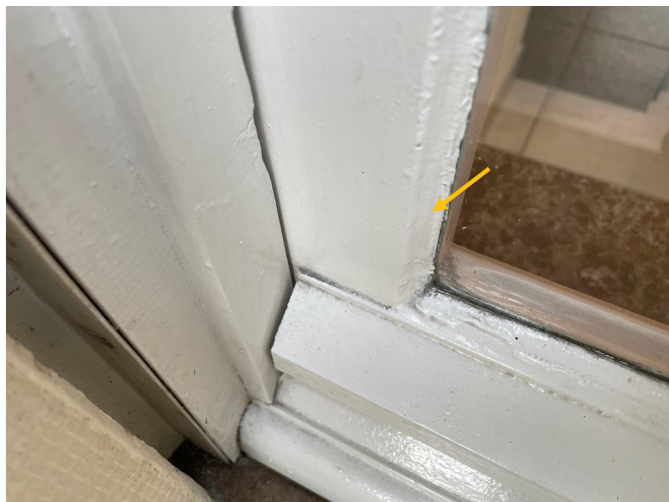
Beschrijving	mastiek glas-hout binnenramen
Omgeving	Binnen
Primaire drager	Wandopening verticaal (raam, deur, ...)
Asbestmateriaal	In-situ afwerkingslagen - Pasta, stopverf, voegsel, stopsel, vulsel, mastiek, kitten, ...
Bindmiddel van asbestmateriaal	Kitten, mastiek, pasta
Gebondenheid op basis van bindmiddel	Hecht
Hoeveelheid (gewicht - aantal)	<ul style="list-style-type: none"><li>• 1,00 kg - 1 stuk</li></ul>
Totaal gewicht	1,00 kg
Eenvoudig bereikbaar	Ja
Bevestigingswijze	<ul style="list-style-type: none"><li>• Verlijmd, ingegoten, versmeerd</li></ul>
Identificatiemethode	Vaststelling met bewijsdocument, zonder monstername
Destructieve handeling voor identificatie	Nee
Opmerking	binnenramen zijn afgekit met identiek materiaal als asbestpositief getest materiaal van buitenramen

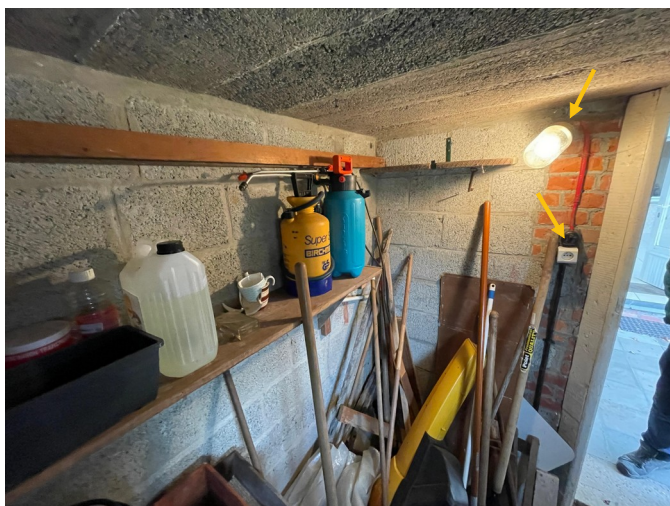
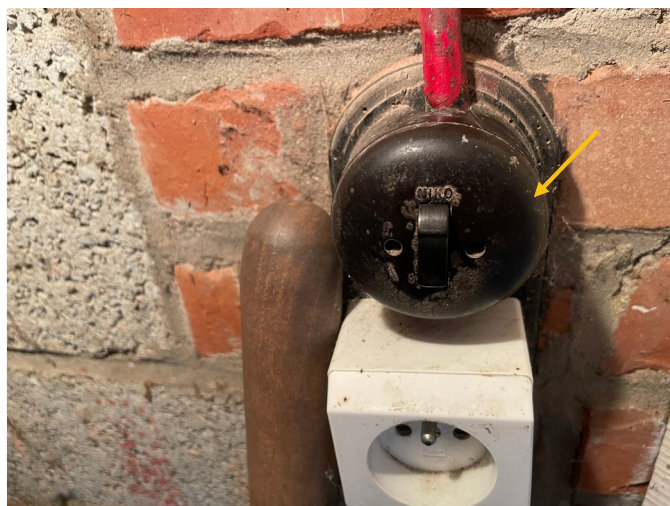
Beschrijving	bakelieten schakelaar + lamphouder
Omgeving	Binnen
Primaire drager	Binnenwand
Asbestmateriaal	Plaat, paneel, tablet - Type Bakeliet
Bindmiddel van asbestmateriaal	Kunststof of -hars
Gebondenheid op basis van bindmiddel	Hecht
Hoeveelheid (oppervlakte - dikte - aantal)	• 0,20 m <sup>2</sup> - 0,50 cm - 1 stuk
Totaal volume	0,001 m <sup>3</sup>
Eenvoudig bereikbaar	Ja
Bevestigingswijze	• Geschroefd
Identificatiemethode	Vaststelling zonder monstername
Destructieve handeling voor identificatie	Nee

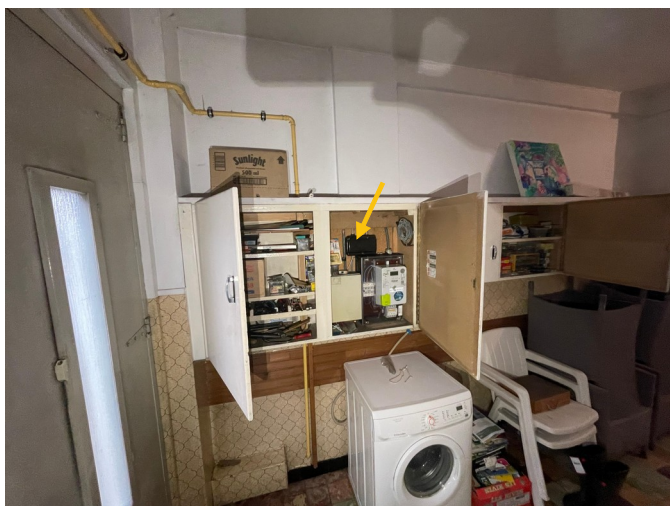
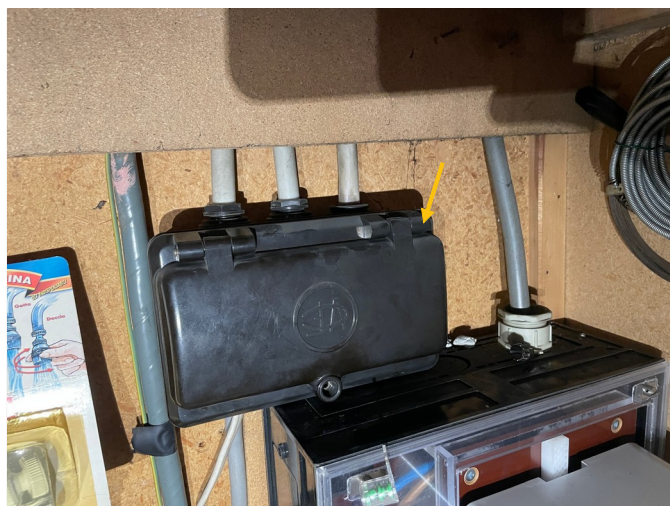
Beschrijving	bakelieten zekeringkast
Omgeving	Binnen
Primaire drager	Communicatie en elektrische infrastructuur en uitrusting
Asbestmateriaal	Plaat, paneel, tablet - Type Bakeliet
Bindmiddel van asbestmateriaal	Kunststof of -hars
Gebondenheid op basis van bindmiddel	Hecht
Hoeveelheid (oppervlakte - dikte - aantal)	• 0,40 m <sup>2</sup> - 0,50 cm - 1 stuk
Totaal volume	0,002 m <sup>3</sup>
Eenvoudig bereikbaar	Ja
Bevestigingswijze	• Geschroefd
Identificatiemethode	Vaststelling zonder monstername
Destructieve handeling voor identificatie	Nee

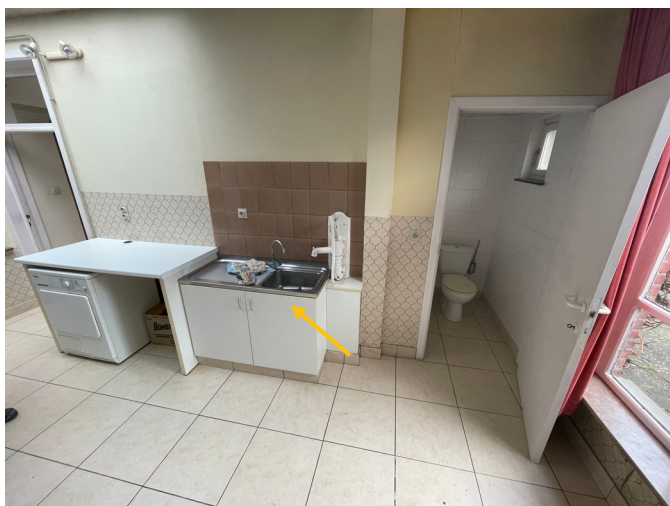
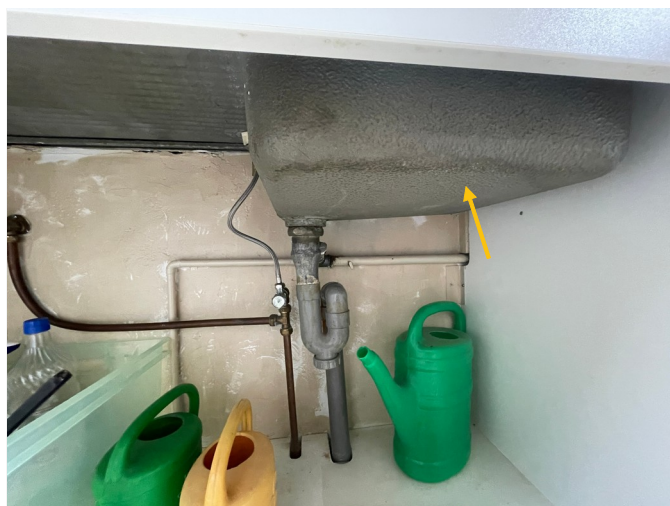
Beschrijving	dreunplaat wasbak
Omgeving	Binnen
Primaire drager	Sanitaire infrastructuur en uitrusting (toe- en afvoer)
Asbestmateriaal	In-situ afwerkingslagen - Verf, coating
Bindmiddel van asbestmateriaal	Bitumen (roofing, teer, asfalt)
Gebondenheid op basis van bindmiddel	Hecht
Hoeveelheid (oppervlakte - aantal)	<ul style="list-style-type: none"><li>• 0,50 m<sup>2</sup> - 1 stuk</li></ul>
Totale oppervlakte	0,50 m <sup>2</sup>
Eenvoudig bereikbaar	Ja
Bevestigingswijze	<ul style="list-style-type: none"><li>• Verlijmd, ingegoten, versmeerd</li></ul>
Identificatiemethode	Vaststelling zonder monstername  Motivatie: Op vraag van de eigenaar-opdrachtgever werd geen monstername uitgevoerd
Destructieve handeling voor identificatie	Nee

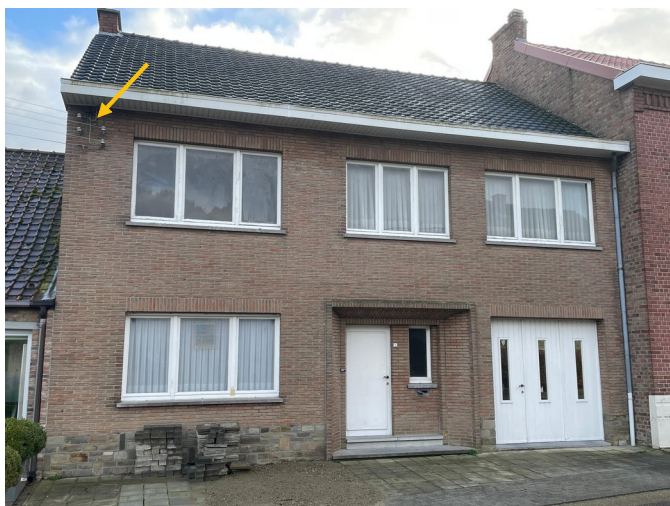
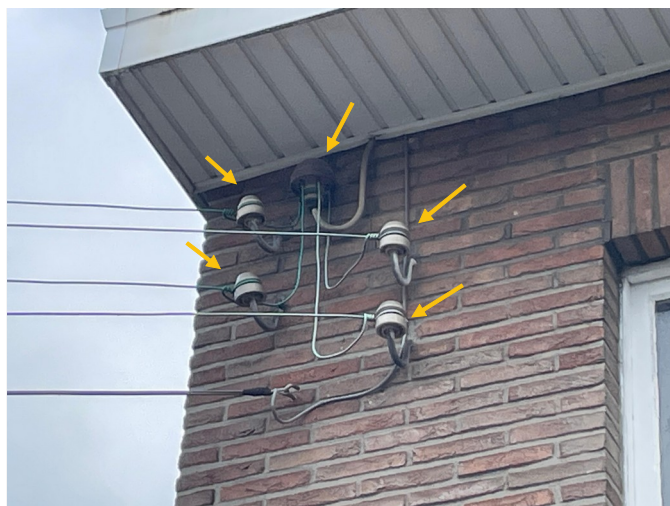
Beschrijving	bakelieten isolator
Omgeving	Buiten
Primaire drager	Communicatie en elektrische infrastructuur en uitrusting
Asbestmateriaal	Plaat, paneel, tablet - Type Bakeliet
Bindmiddel van asbestmateriaal	Kunststof of -hars
Gebondenheid op basis van bindmiddel	Hecht
Hoeveelheid (oppervlakte - dikte - aantal)	<ul style="list-style-type: none"><li>• 0,01 m<sup>2</sup> - 5,00 cm - 5 stuks</li></ul>
Totaal volume	0,003 m <sup>3</sup>
Eenvoudig bereikbaar	Ja
Bevestigingswijze	<ul style="list-style-type: none"><li>• Geschroefd</li></ul>
Identificatiemethode	Vaststelling zonder monstername
Destructieve handeling voor identificatie	Nee

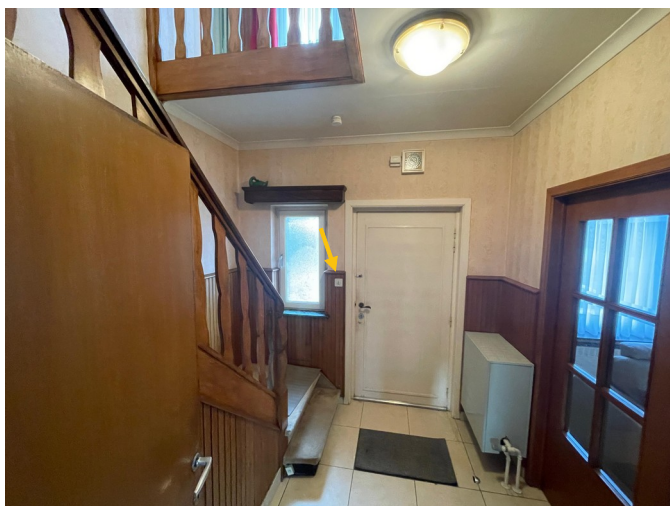
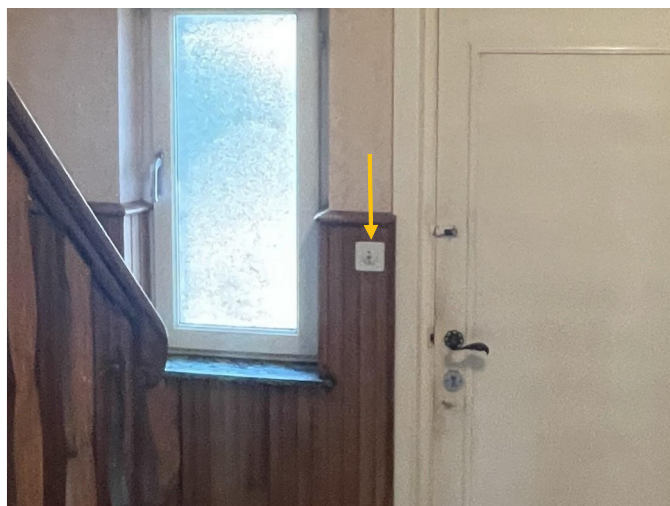
Beschrijving	bakelieten stopcontacten/schakelaars
Omgeving	Binnen
Primaire drager	Binnenwand
Asbestmateriaal	Plaat, paneel, tablet - Type Bakeliet
Bindmiddel van asbestmateriaal	Kunststof of -hars
Gebondenheid op basis van bindmiddel	Hecht
Hoeveelheid (oppervlakte - dikte - aantal)	<ul style="list-style-type: none"><li>• 0,30 m<sup>2</sup> - 0,50 cm - 1 stuk</li></ul>
Totaal volume	0,002 m <sup>3</sup>
Eenvoudig bereikbaar	Ja
Bevestigingswijze	<ul style="list-style-type: none"><li>• Geschroefd</li></ul>
Identificatiemethode	Vaststelling zonder monstername
Destructieve handeling voor identificatie	Nee
Opmerking	Op meerdere plaatsen in de woning bevinden zich bakelieten stopcontacten/schakelaars (niet noodzakelijk allemaal aangeduid op de plannen)
