Asbestinventarisatetest

Kouterstraat 89, 9240 Zele

Attestnummer : 20240327-000068.000

Uitgegeven op : 27.03.2024

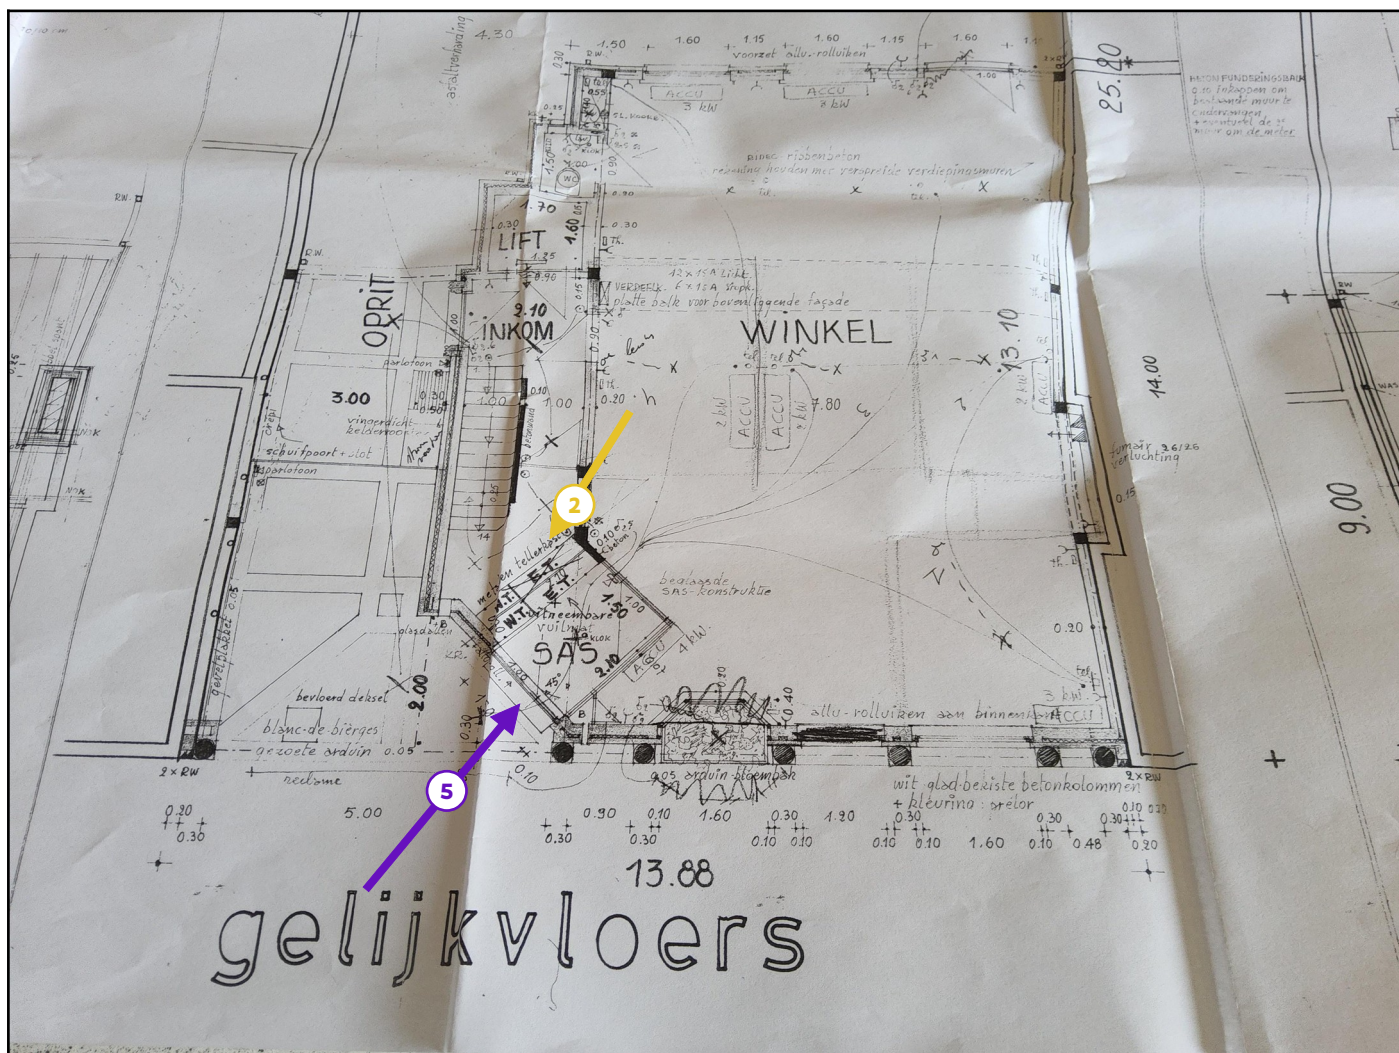
Plan 1.1: gelijkvloers

Beschrijving	Type	Actie
2. Bakeliet	Asbestmateriaal	Zorgvuldig beheren
5. handelsruimte gelijkvloers	Advies	-

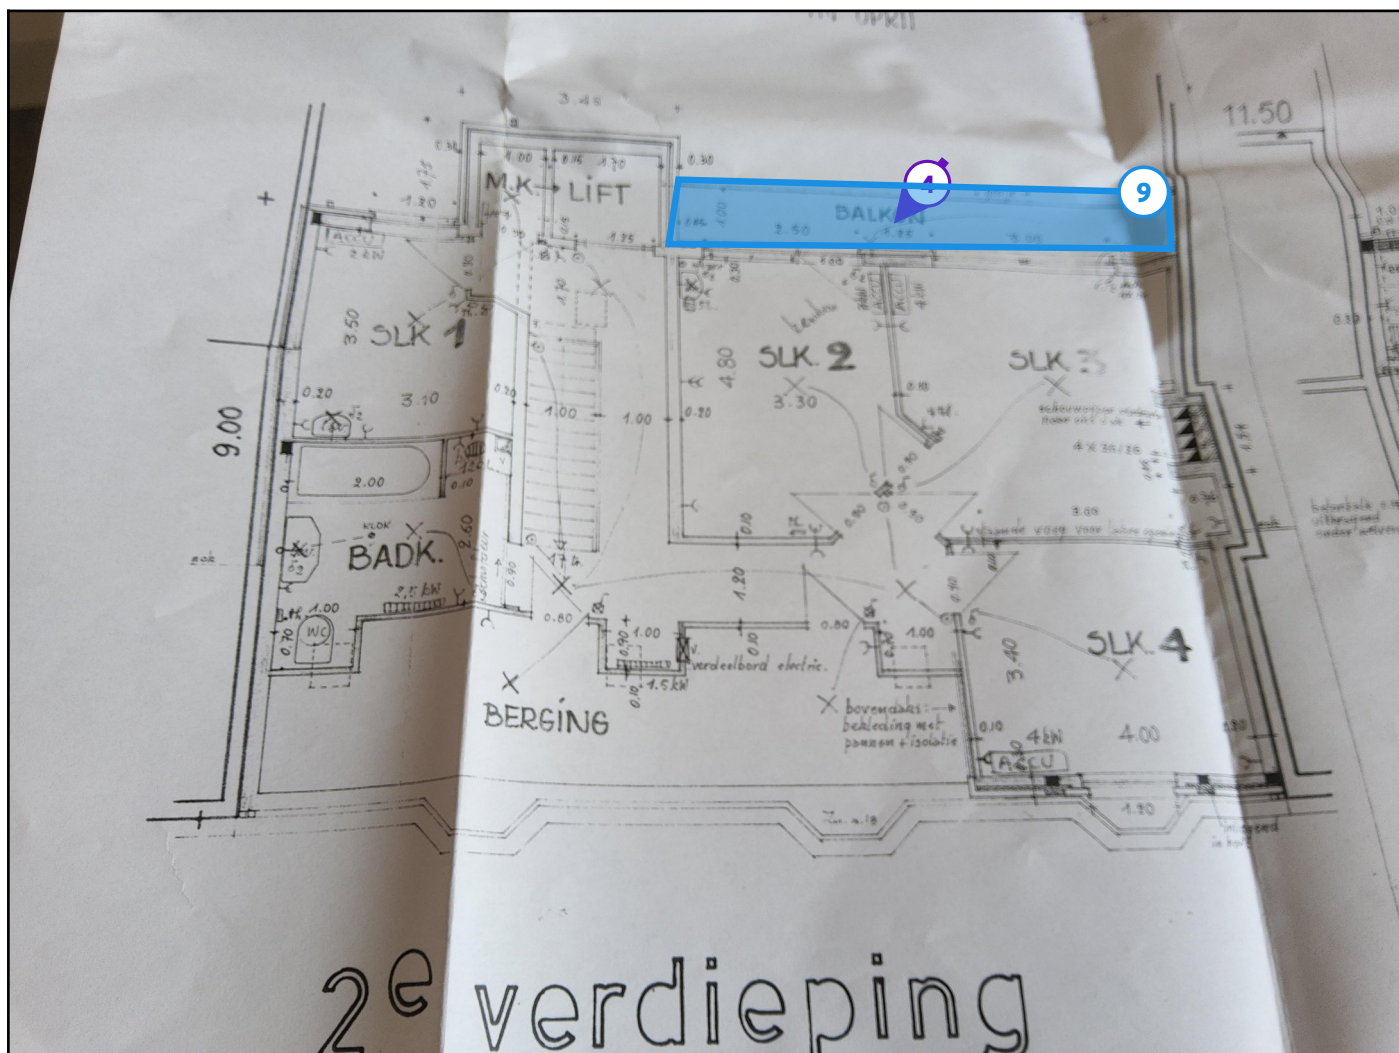
Plan 1.4: tweede verdieping

Beschrijving	Type	Actie
4. bloembak op terras	Roerend goed	-
9. Roofing plat dak woning en garage	Geen asbest	-

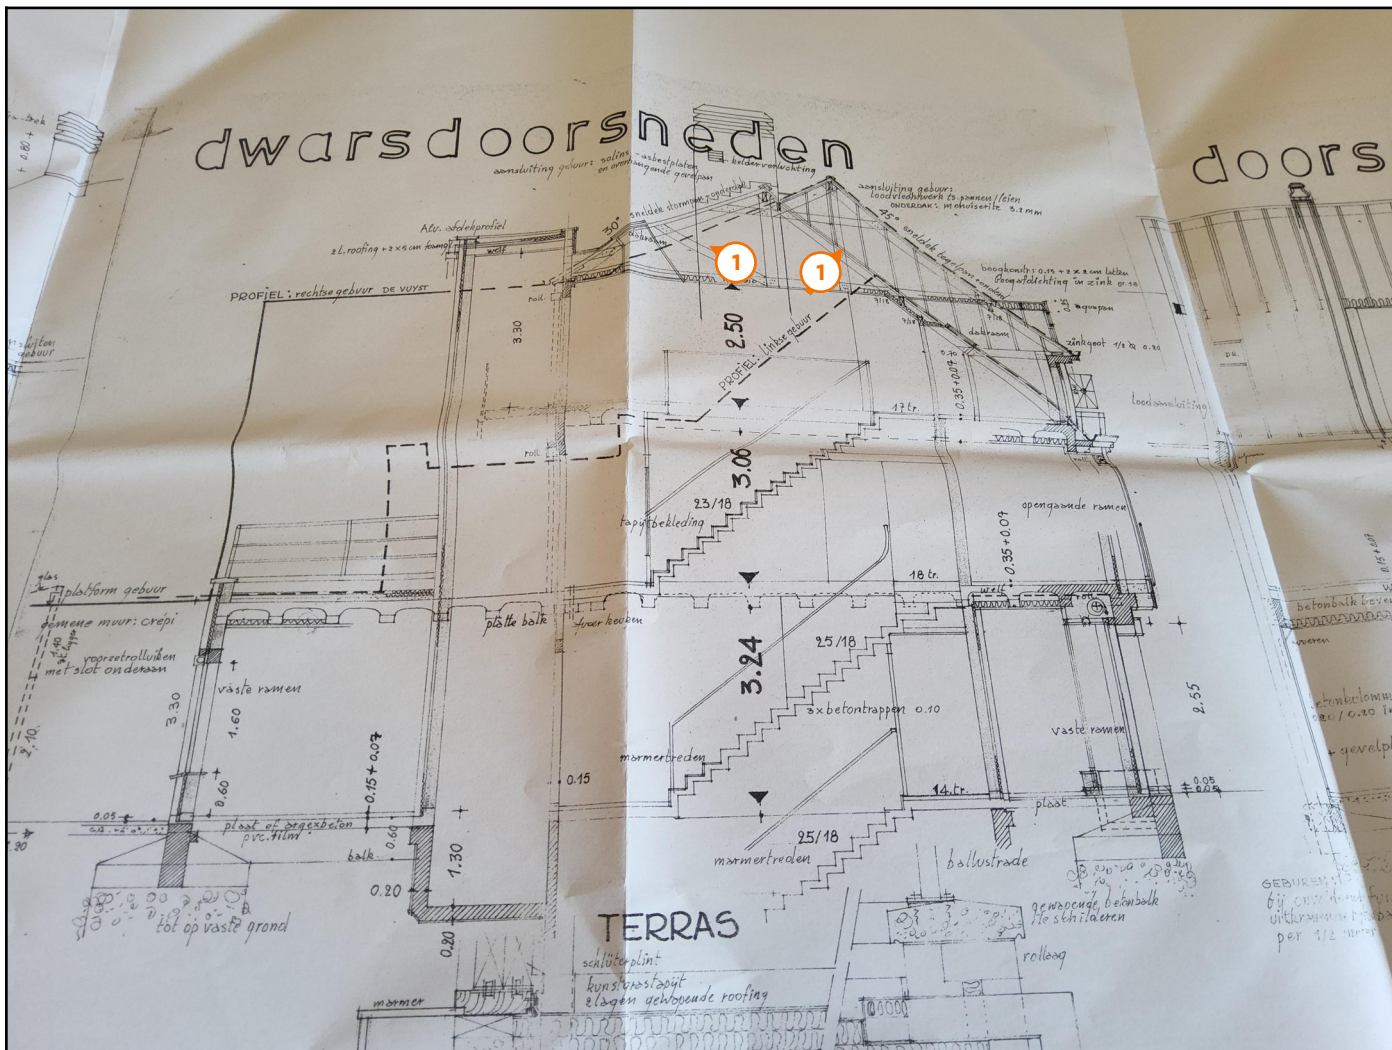
Plan 1.5: doorsnede

Beschrijving	Type	Actie
1. Onderdak	Asbestmateriaal	Verwijderen

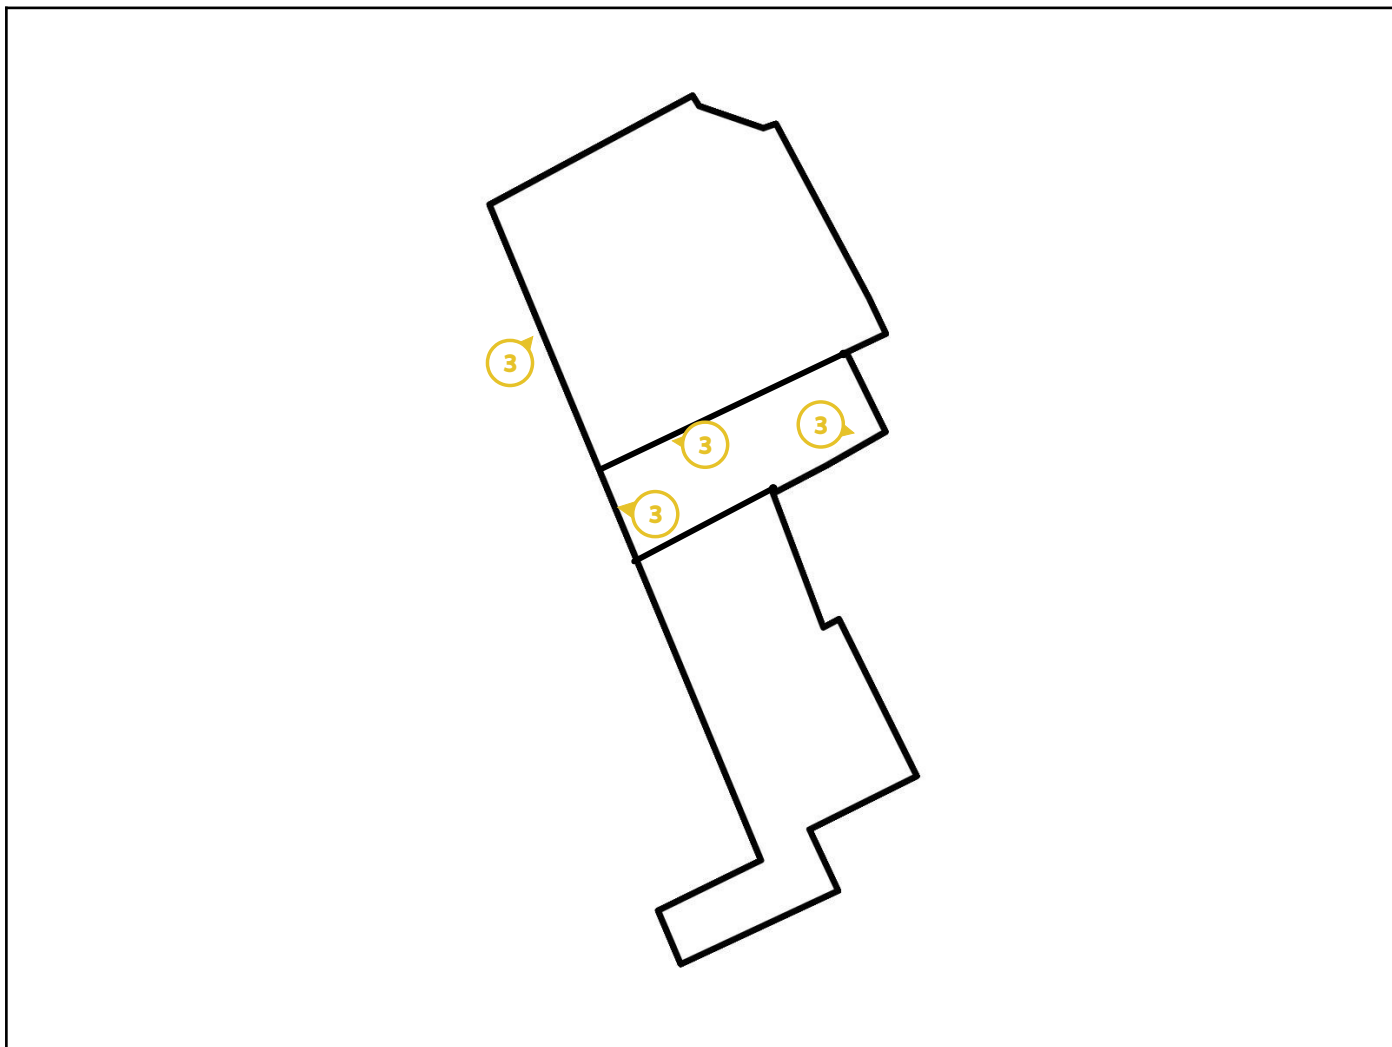
Plan 1.8: Hoofdgebouw plan

Beschrijving	Type	Actie
3. Deksteen buiten	Asbestmateriaal	Zorgvuldig beheren

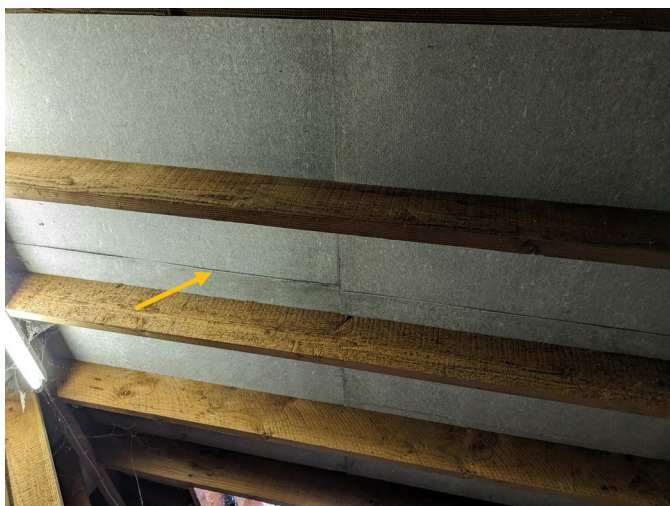
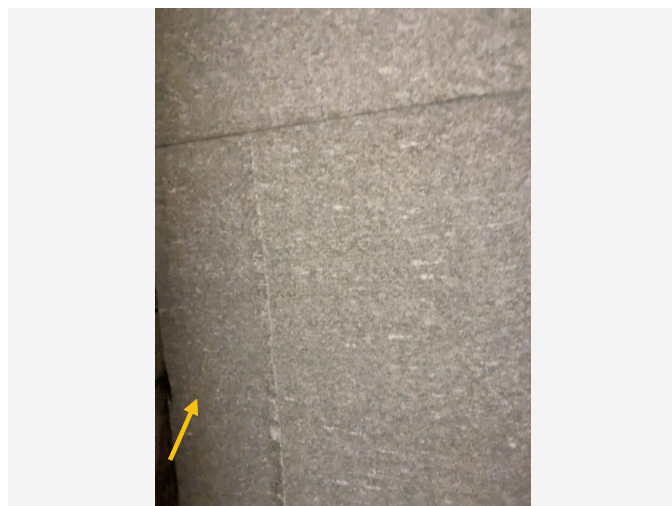
- Eenvoudige handelingen: enkel door erkend asbestverwijderaer
Betreft een hechtgebonden toepassing met matige verwerking. Dit verhoogt de kans op vezelvrijgave. De toepassing zorgvuldig verwijderen, zonder wijzigingen aan te brengen in de huidige toestand van het materiaal. De toepassing niet breken en/of beschadigen. Verwijder de toepassing a.d.h.v. eenvoudige handelingen met bijkomende maatregelen. Voorzie de nodige PBM's. Opgeleid personeel wordt aanbevolen.

Eindbeoordeling materiaalrisico	Verhoogd materiaalrisico en/of verhoogde kans op vezelvrijgave
---------------------------------	--

Gebondenheid	Categorie 1: hechtgebonden in oorsprong
Asbestsoort (vezeltype)	Crocidoliet aanwezig
Asbestconcentratie	Laag (< 50%)
Afschermingsgraad van het gehele materiaal	Geheel of deels (ook) vrij aan de binnenlucht
Toestand van het materiaal	Licht beschadigd, licht verweerd. Intact materiaal type Pical – asbestboard of categorie III 'gebondenheid'

Beschrijving	Onderdak
Omgeving	Binnen
Primaire drager	Schuin dak
Asbestmateriaal	Plaat, paneel, tablet - Type Menuiserite
Bindmiddel van asbestmateriaal	Cement
Gebondenheid op basis van bindmiddel	Hecht
Hoeveelheid (oppervlakte - dikte - aantal)	• 75,00 m ² - 0,03 cm - 1 stuk
Totaal volume	0,023 m ³
Eenvoudig bereikbaar	Ja
Bevestigingswijze	• Geschroefd
Identificatiemethode	Vaststelling zonder monsternamen

Verwijderen

- Zorg voor een veilig beheer. Vermijd het beschadigen van het asbestmateriaal. Controleer de toestand jaarlijks op wijzigingen.

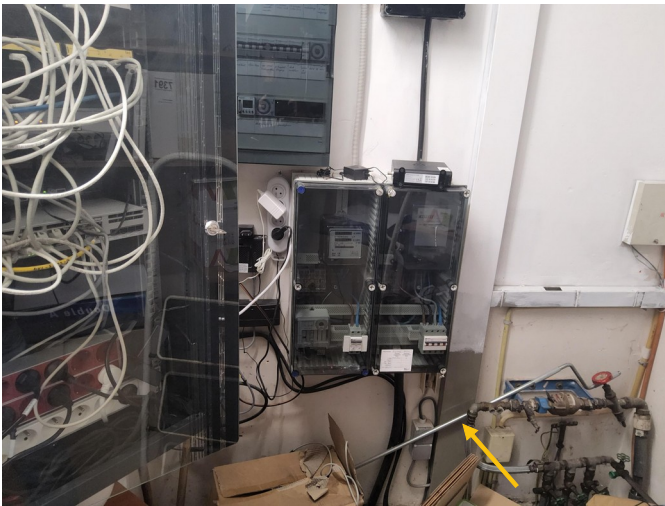
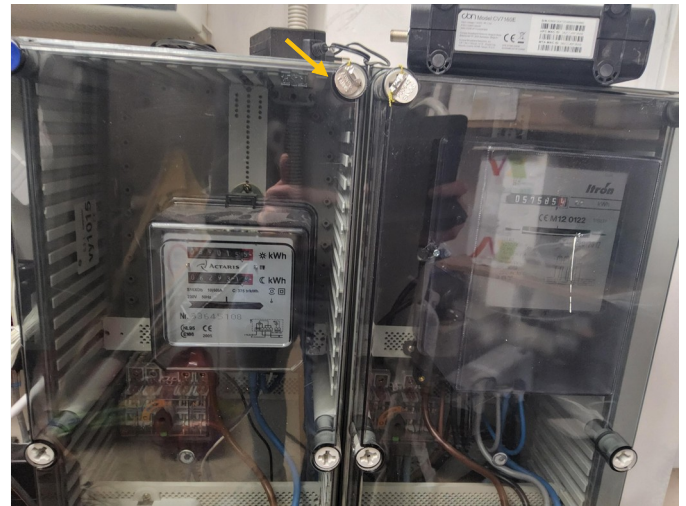
- Eenvoudige handelingen: mag via doe-het-zelf of door werknemer(s) met opleidingsattest eenvoudige handelingen
Betreft een hechtgebonden toepassing. Kleine kans op vezelvrijgave. De toepassing zorgvuldig verwijderen zonder te beschadigen of te breken. Eenvoudige handelingen met bijkomende maatregelen. Opgelied personeel met gebruik van de nodige PBM's.

Eindbeoordeling materiaalrisico	Zeer laag materiaalrisico en/of zeer lage kans op vezelvrijgave
---------------------------------	---

Gebondenheid	Categorie 1: hechtgebonden in oorsprong
Asbestsoort (vezeltype)	Crocidoliet aanwezig
Asbestconcentratie	Laag (< 50%)
Afschermingsgraad van het gehele materiaal	Stootvaste afscherming of omkasting
Toestand van het materiaal	Licht beschadigd, licht verweerd. Intact materiaal type Pical – asbestboard of categorie III 'gebondenheid'

Beschrijving	Bakeliet
Omgeving	Binnen
Primaire drager	Communicatie en elektrische infrastructuur en uitrusting
Asbestmateriaal	Plaat, paneel, tablet - Type Bakeliet
Bindmiddel van asbestmateriaal	Kunststof of -hars
Gebondenheid op basis van bindmiddel	Hecht
Hoeveelheid (oppervlakte - dikte - aantal)	• 0,02 m ² - 3,00 cm - 1 stuk
Totaal volume	< 0,001 m ³
Eenvoudig bereikbaar	Ja
Bevestigingswijze	• Geschroefd
Identificatiemethode	Vaststelling zonder monsternamen

Zorgvuldig beheren

- Zorg voor een veilig beheer. Vermijd het beschadigen van het asbestmateriaal. Controleer de toestand jaarlijks op wijzigingen.

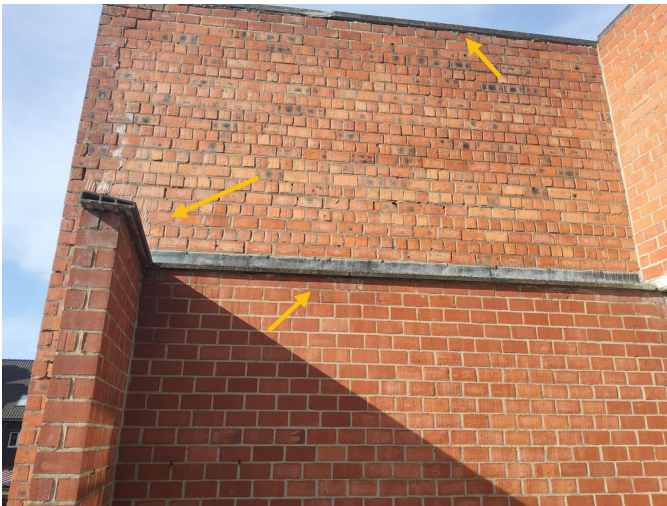
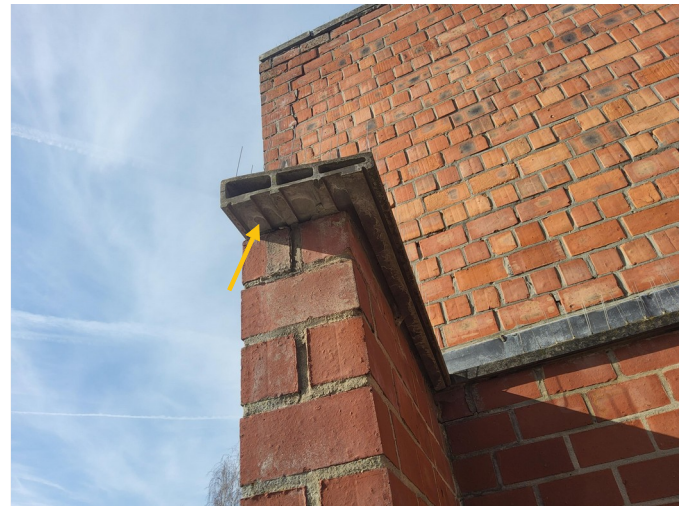
- Eenvoudige handelingen: mag via doe-het-zelf of door werknemer(s) met opleidingsattest eenvoudige handelingen
Betreft een hechtgebonden toepassing met matige verwerking. Dit verhoogt de kans op vezelvrijgave. De toepassing zorgvuldig verwijderen, zonder wijzigingen aan te brengen in de huidige toestand van het materiaal. De toepassing niet breken en/of beschadigen. Verwijder de toepassing a.d.h.v. eenvoudige handelingen met bijkomende maatregelen. Voorzie de nodige PBM's. Opgeleid personeel wordt aanbevolen.

Eindbeoordeling materiaalrisico	Laag materiaalrisico en/of verlaagde kans op vezelvrijgave
---------------------------------	--

Gebondenheid	Categorie 1: hechtgebonden in oorsprong
Asbestsoort (vezeltype)	Alleen chrysotiel
Asbestconcentratie	Laag (< 50%)
Afschermingsgraad van het gehele materiaal	Geheel of deels vrij aan de buitenlucht
Toestand van het materiaal	Licht beschadigd, licht verweerd. Intact materiaal type Pical – asbestboard of categorie III 'gebondenheid'

Beschrijving	Deksteen buiten
Omgeving	Buiten
Primaire drager	Wand vrijstaand (scheidingsmuur, ...)
Asbestmateriaal	Deksteen, muurkap - Hol
Bindmiddel van asbestmateriaal	Cement
Gebondenheid op basis van bindmiddel	Hecht
Hoeveelheid (oppervlakte - dikte - aantal)	<ul style="list-style-type: none">• 0,60 m² - 3,00 cm - 1 stuk• 0,60 m² - 3,00 cm - 1 stuk• 1,80 m² - 3,00 cm - 1 stuk• 1,80 m² - 3,00 cm - 1 stuk
Totaal volume	0,144 m ³
Eenvoudig bereikbaar	Ja

Zorgvuldig beheren

- Zorg voor een veilig beheer. Vermijd het beschadigen van het asbestmateriaal. Controleer de toestand jaarlijks op wijzigingen.

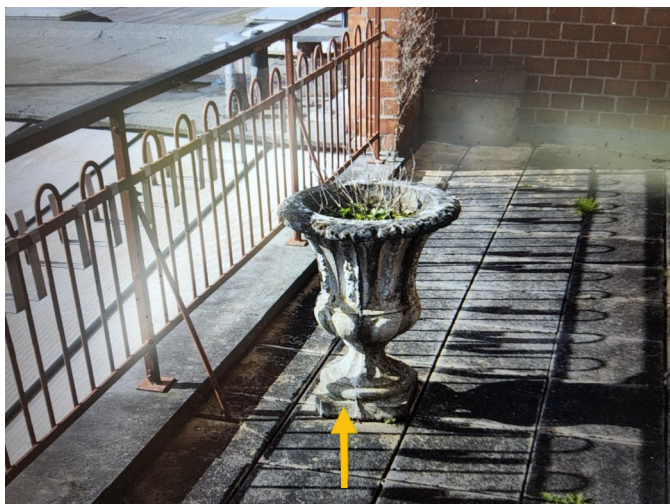
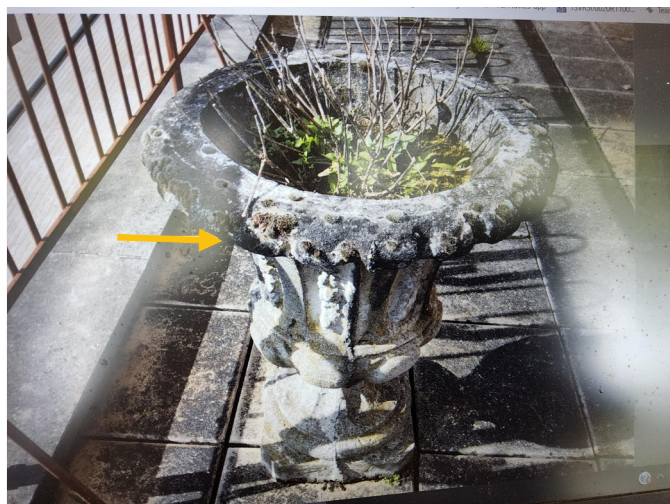
- Eenvoudige handelingen: mag via doe-het-zelf of door werknemer(s) met opleidingsattest eenvoudige handelingen
Van oorsprong hechtgebonden toepassing maar door de verwerking grote kans op vezelvrijgave. Verwijderen zonder verder te beschadigen of te breken. Mag door een doe het zelve gebeuren met inachtnaam van de veiligheidsvoorschriften en gebruik van de gepaste PBM's.

Eindbeoordeling materiaalrisico	Verhoogd materiaalrisico en/of verhoogde kans op vezelvrijgave
---------------------------------	--

Gebondenheid	Categorie 1: hechtgebonden in oorsprong
Asbestsoort (vezeltype)	Crocidoliet aanwezig
Asbestconcentratie	Laag (< 50%)
Afschermingsgraad van het gehele materiaal	Geheel of deels vrij aan de buitenlucht
Toestand van het materiaal	Matig beschadigd, matig verweerd

Beschrijving	bloembak op terras
Omgeving	Buiten
Primaire drager	Inrichting (meubilair, ...)
Asbesttoepassing	Bak, reservoir, kuip, bloembak
Bindmiddel van asbesttoepassing	Cement
Gebondenheid op basis van bindmiddel	Hecht
Hoeveelheid (gewicht - aantal)	• 20,00 kg - 1 stuk
Totaal gewicht	20,00 kg
Identificatiemethode	Vaststelling zonder monstername
Destructieve handeling voor identificatie	Nee
Opmerking	Gewicht is bij benadering.

- Verwijder deze asbesttoepassing zo snel mogelijk. Volg de toestand goed op.

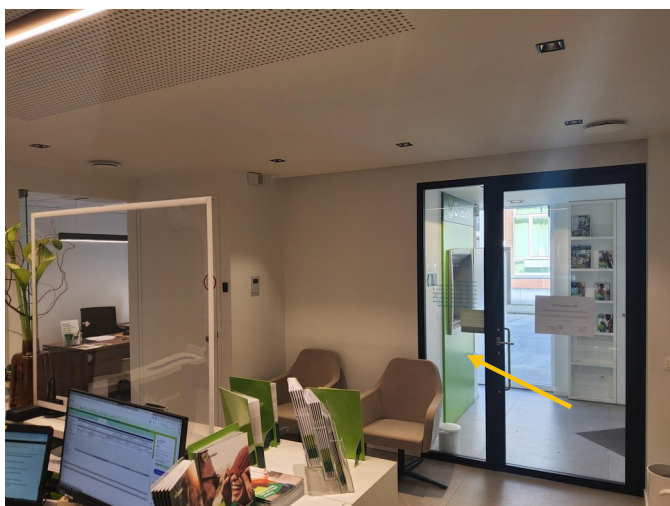
Vrije foto

De handelsruimte (bank) is recentelijk verbouwd. Zie bewijsdocument in de bijlage.

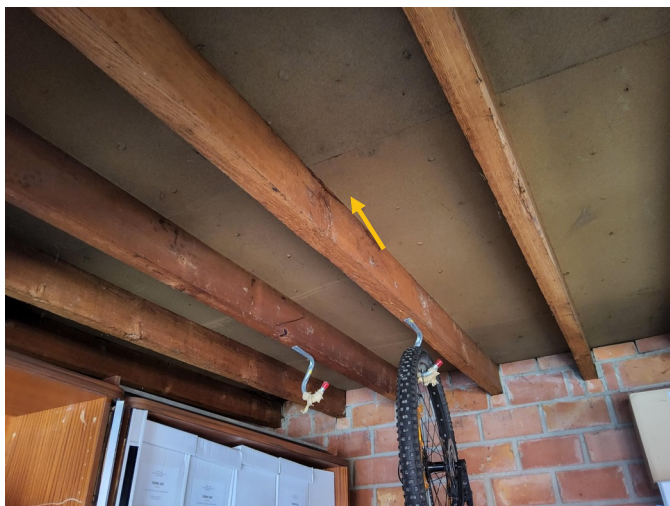
Vrije foto

Onderdak is houtvezelplaat en dus niet asbesthoudend.

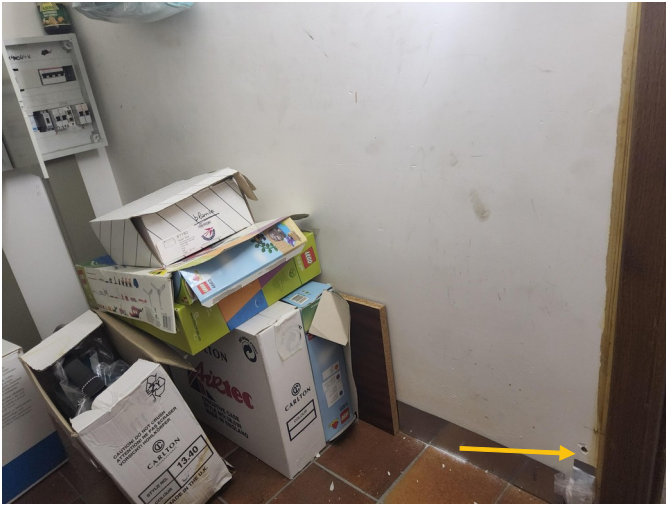
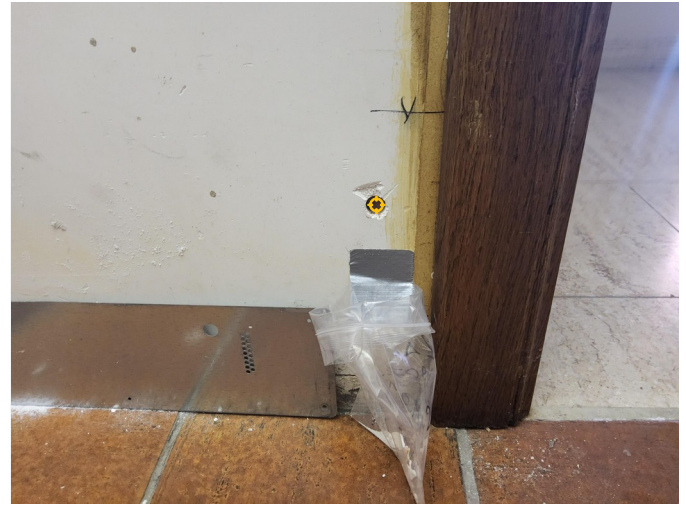
Fiche 7: Pleisterwerk muur

Geen asbest

#	Type	Referentie	Resultaat
7.1	Mengmonster	MM01	Geen asbest

Beschrijving	Pleisterwerk muur
Omgeving	Binnen
Primaire drager	Binnenwand
Bindmiddel van materiaal	Gips - kalk

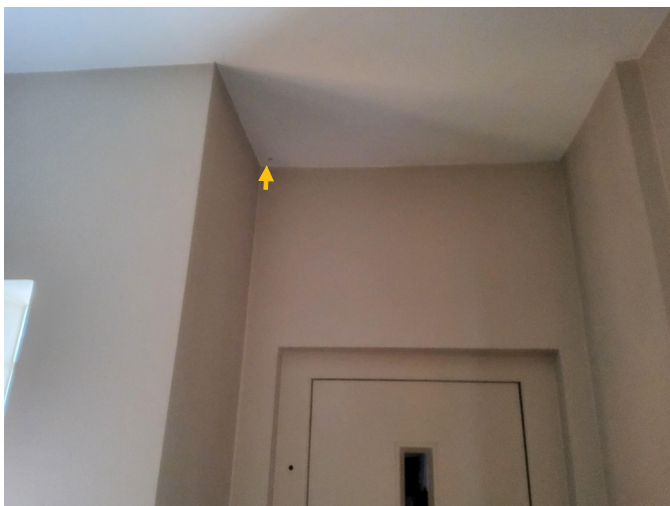
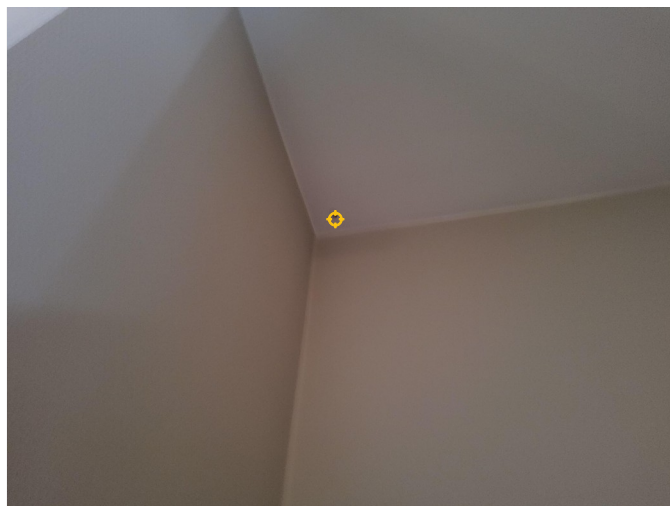
Fiche 8: Pleisterwerk plafond

Geen asbest

#	Type	Referentie	Resultaat
8.1	Mengmonster	MM02	Geen asbest

Beschrijving	Pleisterwerk plafond
Omgeving	Binnen
Primaire drager	Plafond
Bindmiddel van materiaal	Gips - kalk

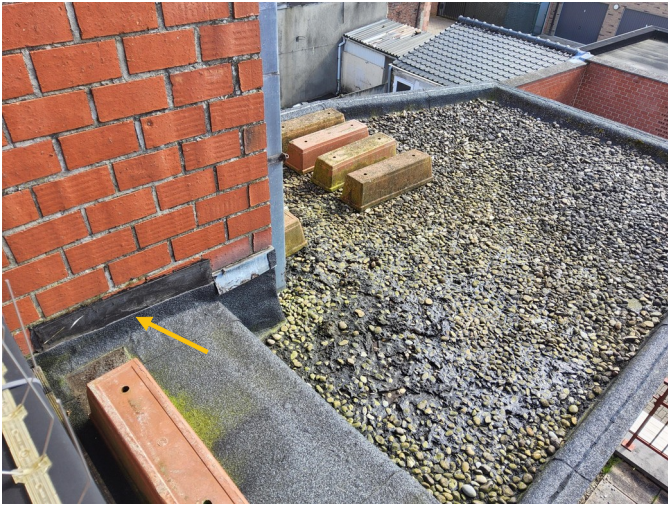
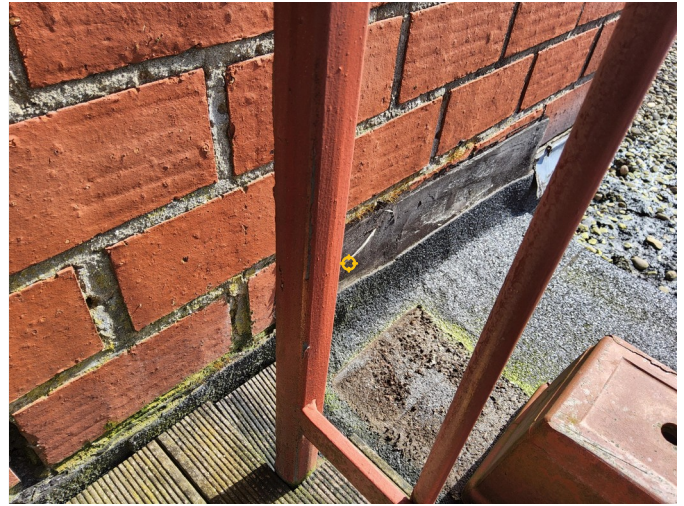
Fiche 9: Roofing plat dak woning en garage

Geen asbest

#	Type	Referentie	Resultaat
9.1	Puntmonster	MM03	Geen asbest

Beschrijving	Roofing plat dak woning en garage
Omgeving	Buiten
Primaire drager	Plat dak
