Asbestinventarisatetest

Langendijkstraat 12, 3690 Zutendaal

Attestnummer : 20241019-000190.000

Niet-asbestveilig

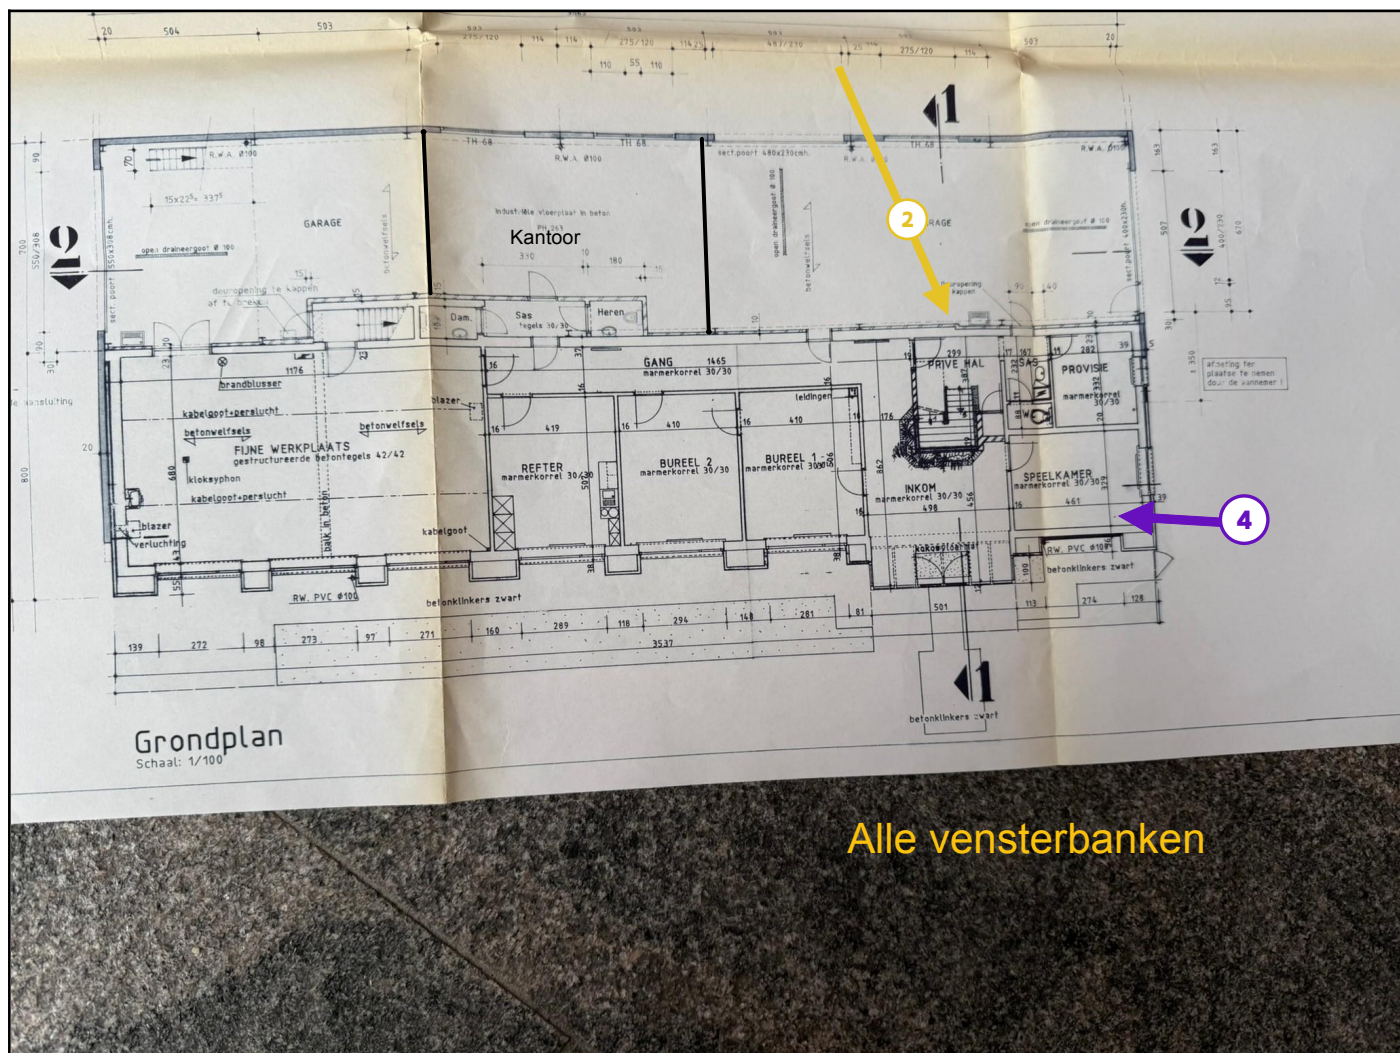
Plan 1.1: Gelijkvloers

Beschrijving	Type	Actie
2. Bakeliet energiemeters	Asbestmateriaal	Zorgvuldig beheren
4. Koord kachel	Advies	-
5. Vensterbanken	Advies	-

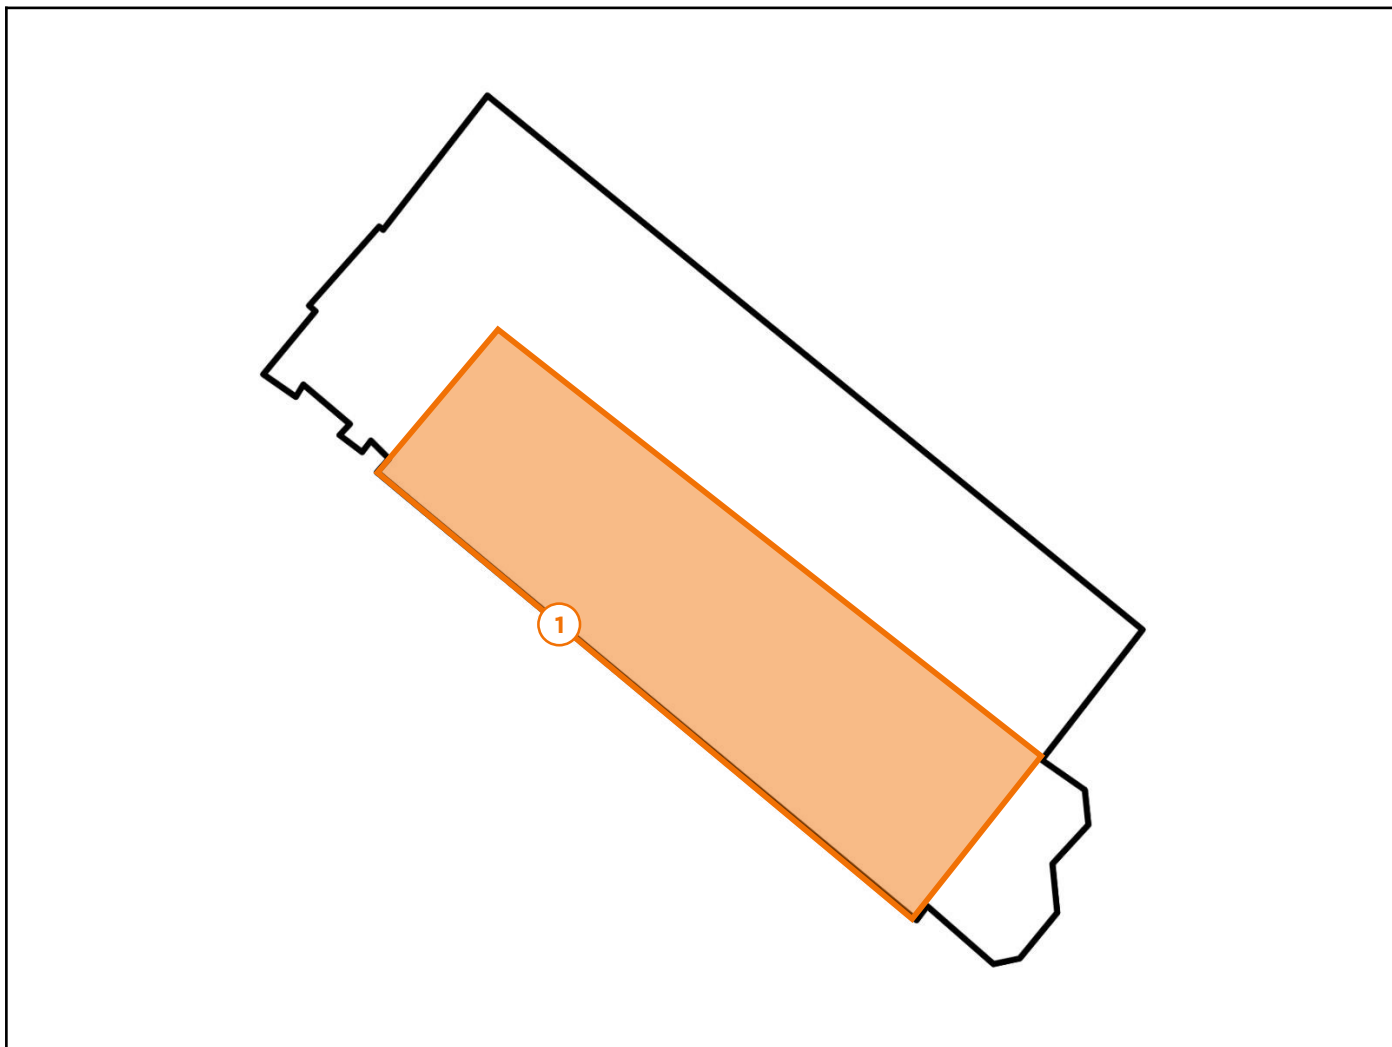
Plan 1.6: Plan dak - dakleien

Beschrijving	Type	Actie
1. Dakleien	Asbestmateriaal	Verwijderen

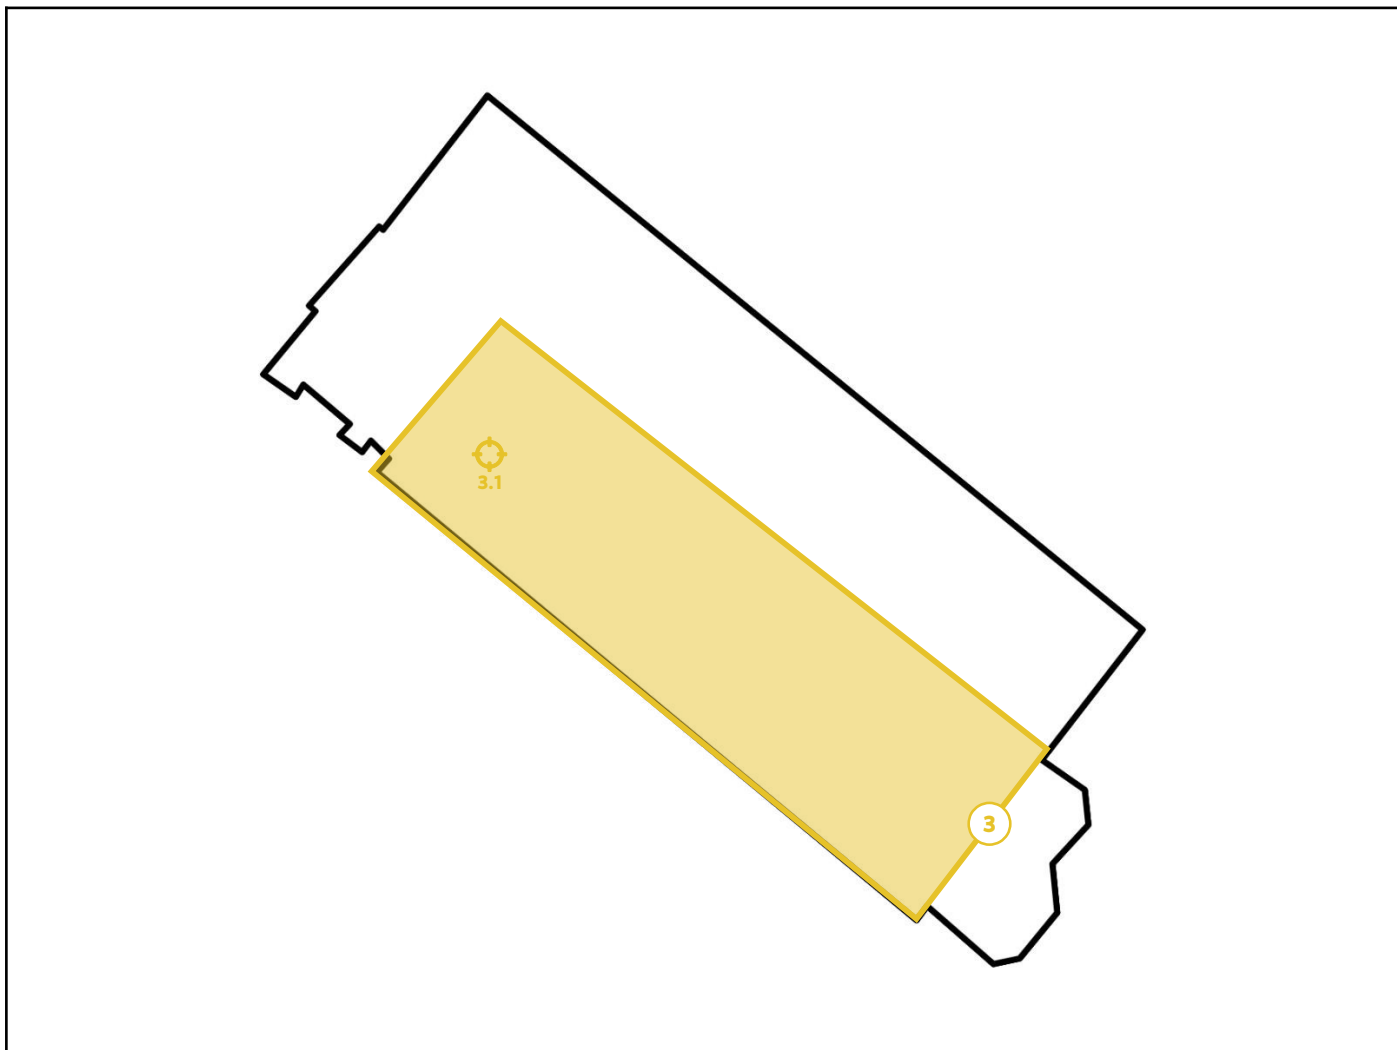
Plan 1.7: Plan dak - onderdak

Beschrijving	Type	Actie
3. Onderdak	Asbestmateriaal	Zorgvuldig beheren
3.1 Code: ST 3	Puntmonster	-

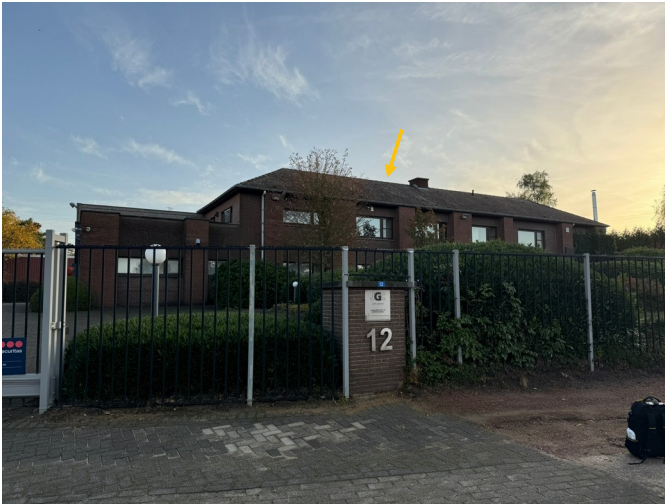
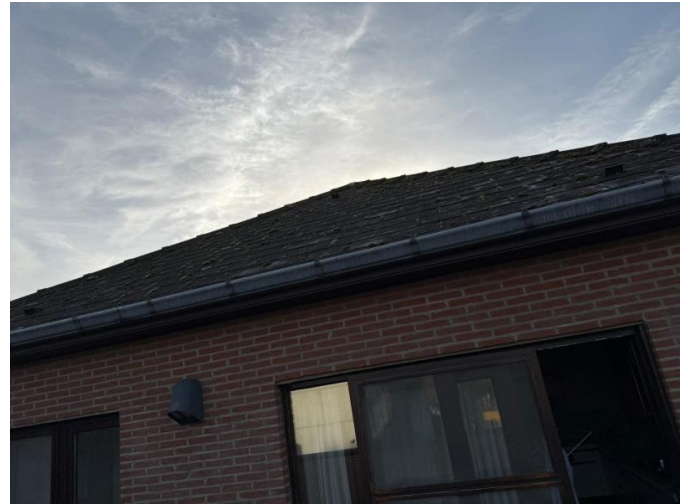
Het asbestmateriaal valt onder de mijlpaal van 2034.

Eindbeoordeling materiaalrisico	Verhoogd materiaalrisico en/of verhoogde kans op vezelvrijgave
---------------------------------	--

Gebondenheid	Categorie 1: hechtgebonden in oorsprong
Asbestsoort (vezeltype)	Crocidoliet aanwezig
Asbestconcentratie	Laag (< 50%)
Afschermingsgraad van het gehele materiaal	Geheel of deels vrij aan de buitenlucht
Toestand van het materiaal	Matig beschadigd, matig verweerd

Beschrijving	Dakleien
Omgeving	Buiten
Primaire drager	Schuin dak
Asbestmateriaal	Dak- en gevelbekleding - Lei, shingle
Bindmiddel van asbestmateriaal	Cement
Gebondenheid op basis van bindmiddel	Hecht
Hoeveelheid (oppervlakte - aantal)	<ul style="list-style-type: none">• 220,00 m² - 1 stuk
Totale oppervlakte	220,00 m ²
Eenvoudig bereikbaar	Ja
Bevestigingswijze	<ul style="list-style-type: none">• Geklemd• Genageld, geniet
Identificatiemethode	Vaststelling met bewijsdocument, zonder monstername
Destructieve handeling voor identificatie	Nee

Verwijderen

- Verwijder dit asbestmateriaal zo snel mogelijk. Volg de toestand goed op.

Bij deze hoeveelheid en hoogte raad ik wel ten zeerste aan om dit door een gecertificeerde asbestverwijderaer dit te laten doen samen met het onderdak.

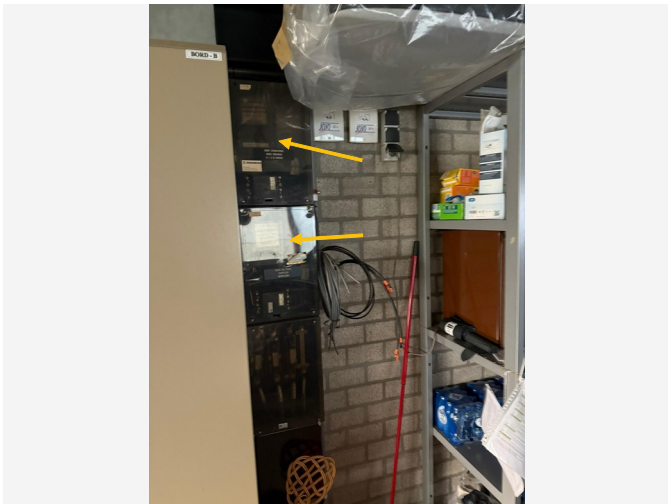
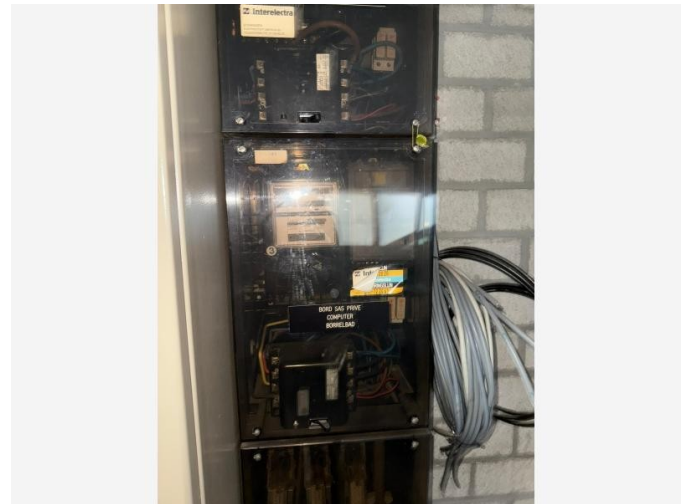
Het asbestmateriaal valt onder de mijlpaal van 2040.

Eindbeoordeling materiaalrisico	Zeer laag materiaalrisico en/of zeer lage kans op vezelvrijgave
---------------------------------	---

Gebondenheid	Categorie 1: hechtgebonden in oorsprong
Asbestsoort (vezeltype)	Crocidoliet aanwezig
Asbestconcentratie	Laag (< 50%)
Afschermingsgraad van het gehele materiaal	Stootvaste afscherming of omkasting
Toestand van het materiaal	Onbeschadigd, niet verweerd

Beschrijving	Bakeliet energiemeters
Omgeving	Binnen
Primaire drager	Communicatie en elektrische infrastructuur en uitrusting
Asbestmateriaal	Plaat, paneel, tablet - Type Bakeliet
Bindmiddel van asbestmateriaal	Kunststof of -hars
Gebondenheid op basis van bindmiddel	Hecht
Hoeveelheid (oppervlakte - dikte - aantal)	<ul style="list-style-type: none">• 0,30 m² - 0,50 cm - 1 stuk
Totaal volume	0,002 m ³
Eenvoudig bereikbaar	Ja
Bevestigingswijze	<ul style="list-style-type: none">• Geschroefd
Identificatiemethode	Vaststelling zonder monstername
Destructieve handeling voor identificatie	Nee

Zorgvuldig beheren

- Zorg voor een veilig beheer. Vermijd het beschadigen van het asbestmateriaal. Controleer de toestand jaarlijks op wijzigingen.

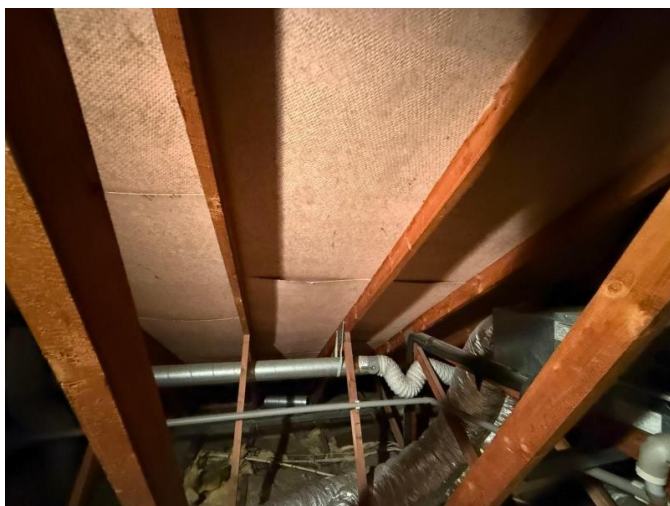
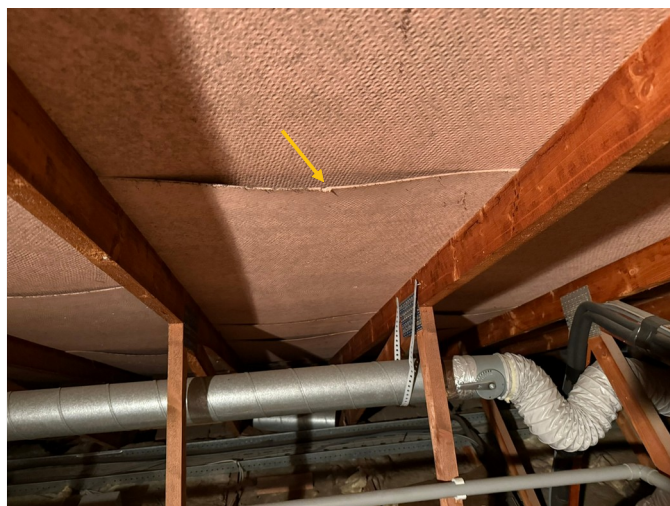
Het asbestmateriaal valt onder de mijlpaal van 2040.

Eindbeoordeling materiaalrisico	Laag materiaalrisico en/of verlaagde kans op vezelvrijgave
---------------------------------	--

Gebondenheid	Categorie 1: hechtgebonden in oorsprong
Asbestsoort (vezeltype)	Alleen chrysotiel
Asbestconcentratie	Laag (< 50%)
Afschermingsgraad van het gehele materiaal	Geheel of deels (ook) vrij aan de binnenlucht
Toestand van het materiaal	Licht beschadigd, licht verweerd. Intact calciumsilicaatmateriaal of categorie III 'gebondenheid'

#	Type	Referentie	Resultaat
3.1	Puntmonster	ST 3	Chrysotiel

Beschrijving	Onderdak
Omgeving	Binnen
Primaire drager	Schuin dak
Asbestmateriaal	Dak- en gevelbekleding - Plaat
Bindmiddel van asbestmateriaal	Cement
Gebondenheid op basis van bindmiddel	Hecht
Hoeveelheid (oppervlakte - dikte - aantal)	<ul style="list-style-type: none">• 220,00 m² - 0,50 cm - 1 stuk
Totaal volume	1,10 m ³
Eenvoudig bereikbaar	Ja
Bevestigingswijze	<ul style="list-style-type: none">• Genageld, geniet
Identificatiemethode	Vaststelling met monstername
Destructieve handeling voor identificatie	Nee

Zorgvuldig beheren

- Zorg voor een veilig beheer. Vermijd het beschadigen van het asbestmateriaal. Controleer de toestand jaarlijks op wijzigingen.
- Verwijder dit asbestmateriaal zo snel mogelijk. Volg de toestand goed op.

Bij deze hoeveelheid en hoogte raad ik wel ten zeerste aan om dit door een gecertificeerde asbestverwijderaar dit te laten doen samen met de asbestleien.

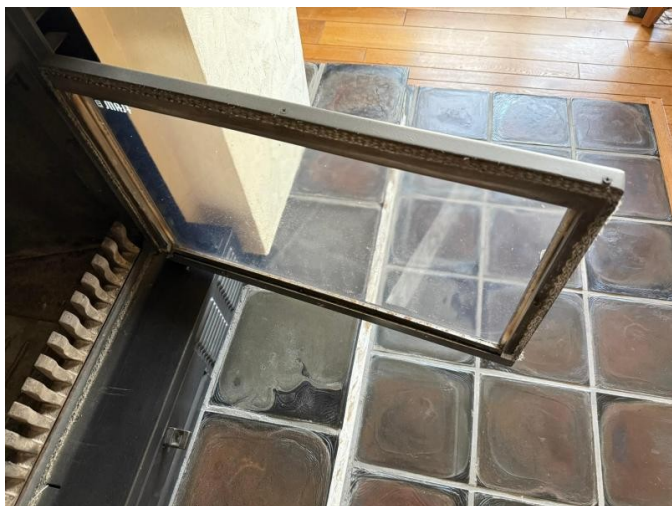
Vrije foto

Glimmende koorden, niet asbestverdacht.

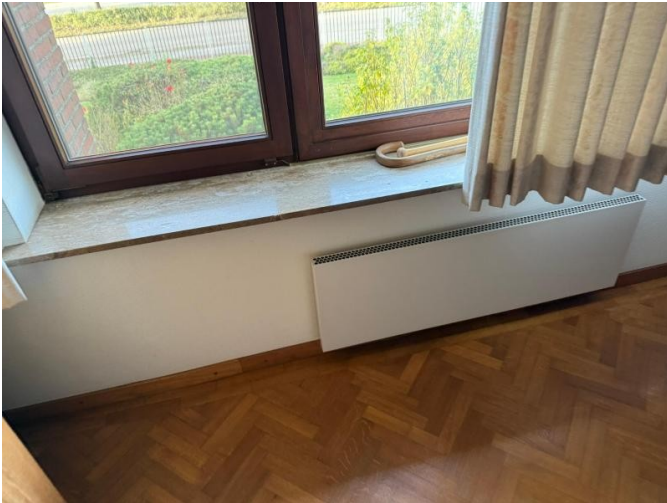
Vrije foto

Natuursteen, niet asbestverdacht.

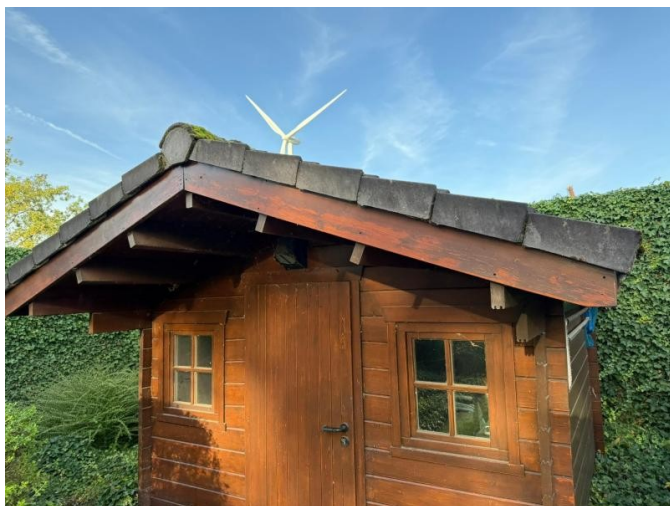
Vrije foto

Geen asbestverdachte materialen gevonden.

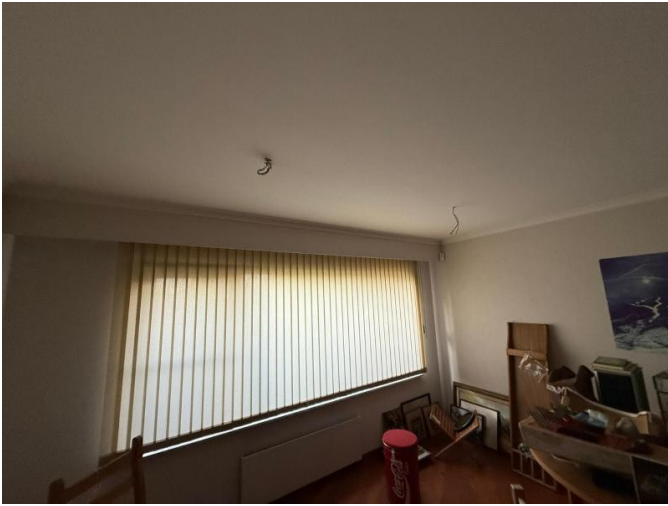
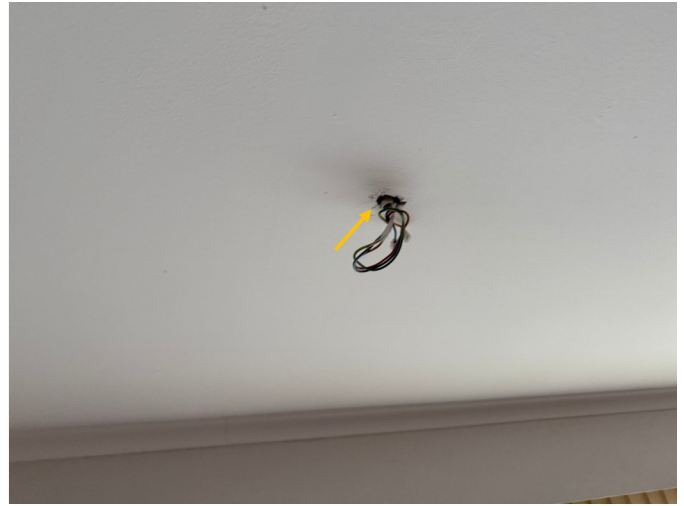
Fiche 7: Pleisterwerk plafond

Geen asbest

#	Type	Referentie	Resultaat
7.1	Mengmonster	ST 2	Geen asbest

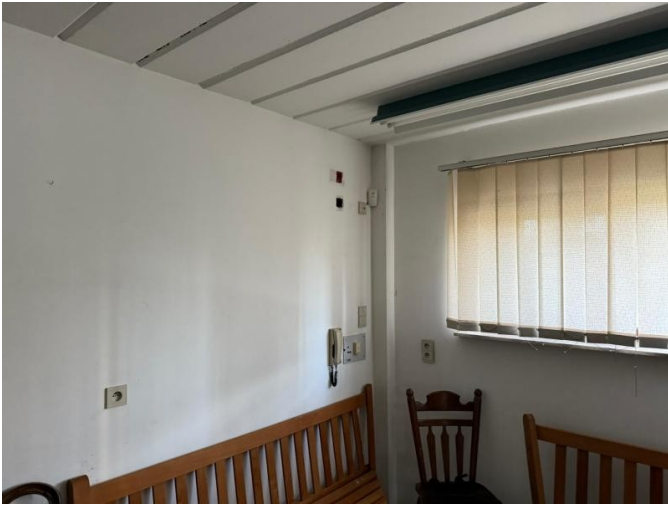
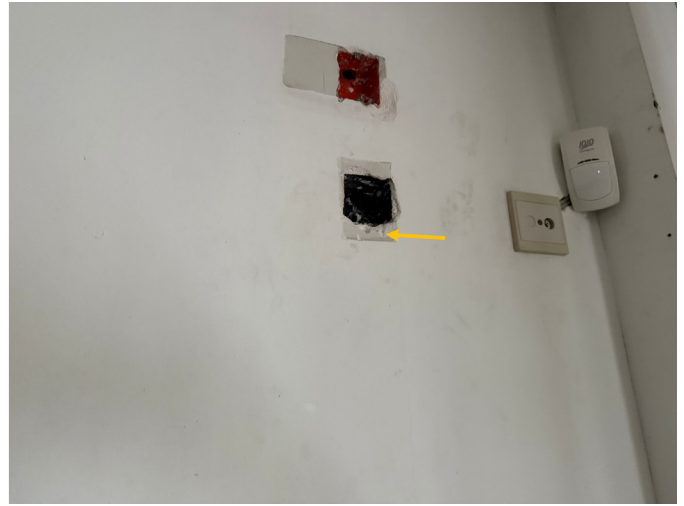
Fiche 8: Pleisterwerk muren

Geen asbest

#	Type	Referentie	Resultaat
8.1	Mengmonster	ST 1	Geen asbest
