Asbestinventarisatetest

Rik Woutersstraat 33, 2800 Mechelen

Attestnummer : **20241004-000299.000**

Uitgegeven op : **04.10.2024**

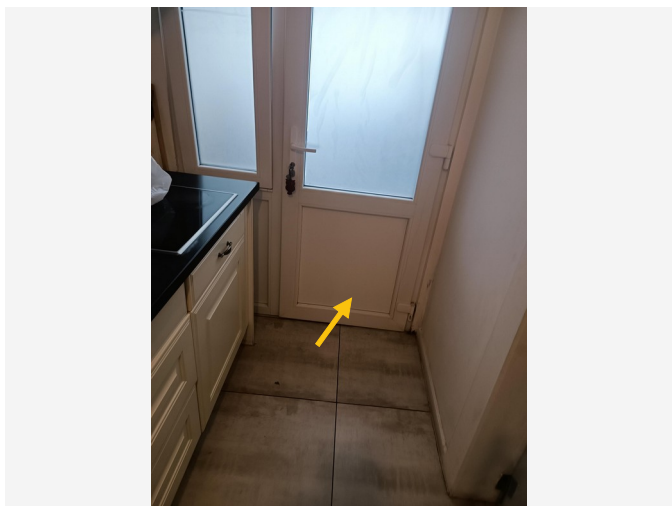
De deur paneel werd gecontroleerd en is niet asbest verdacht.(pvc)

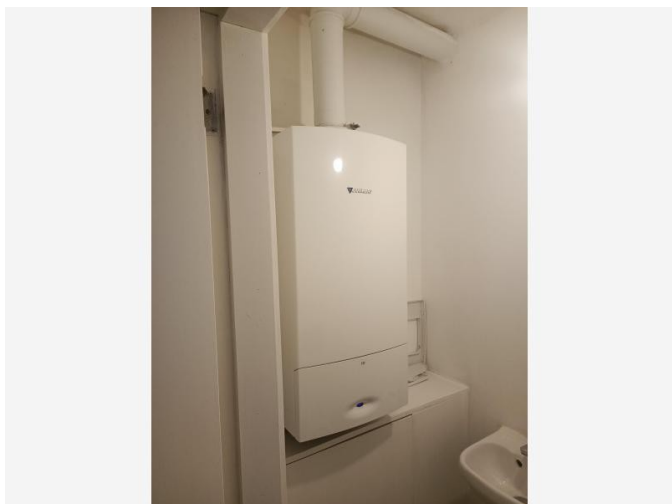
De ketel werd gecontroleerd(bwj 2018) en is niet asbest verdacht.(vanaf 2001 werden geen asbest toepassingen meer gebruikt in ketels/boilers)

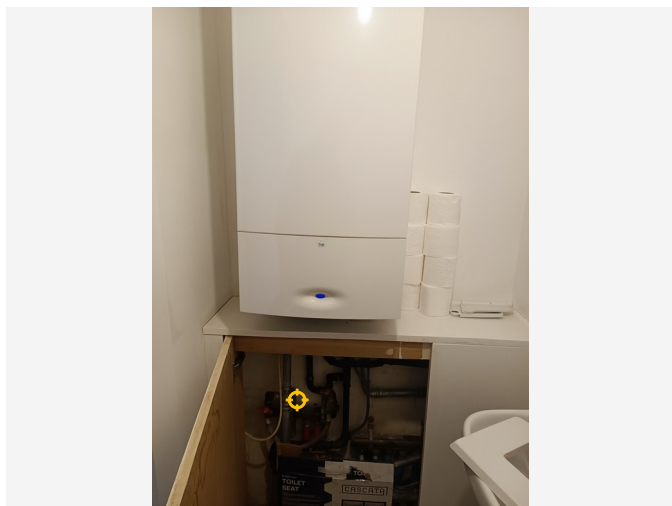
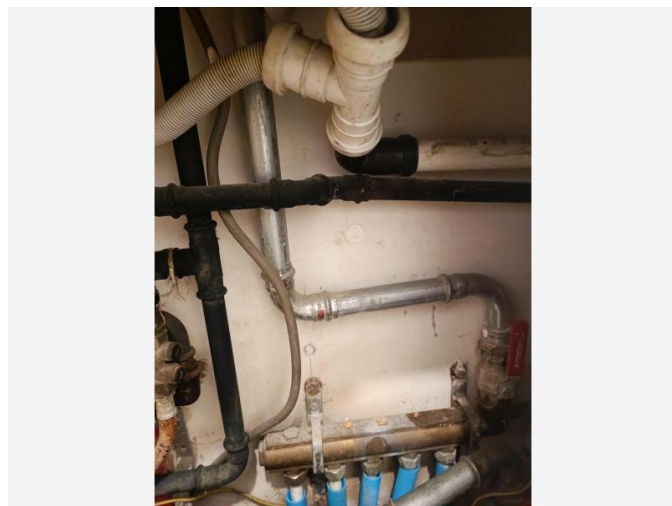
Geen asbest

#	Type	Referentie	Resultaat
3.1	Mengmonster	muur	Geen asbest

Beschrijving	muur pleister
Omgeving	Binnen
Primaire drager	Binnenwand
Bindmiddel van materiaal	Gips - kalk
Gebondenheid op basis van bindmiddel	Niet-hechtgebonden
Hoeveelheid (oppervlakte - dikte - aantal)	• 259,00 m ² - 1,00 cm - 1 stuk
Totaal volume	2,59 m ³
Identificatiemethode	Vaststelling met monstername
Destructieve handeling voor identificatie	Nee
Opmerking	<p>Volgens het inspectieprotocol is een monstername van het pleisterwerk verplicht om dit te identificeren als niet-asbesthoudend.</p> <p>Locatie staalnames: individuele ruimte: SLPK -GANG/ natte ruimte:KEUKEN / stookplaats: CV RUIMTE/ traphal: NVT-GD</p> <p>De vermelde oppervlaktes en volumes betreffen een beredeneerde schatting. Er worden geen rechten verleend aan deze oppervlaktes/volumes. De dikte is een schatting die voorkomt uit de monsterplaatsen en is daarom niet altijd representatief. Er bevinden zich enkele valse wanden. Het is niet duidelijk of er pleisterwerk / asbest toepassingen aanwezig zijn achter deze valse wanden, het is aangewezen om bijkomend onderzoek uit te voeren bij werken.</p>

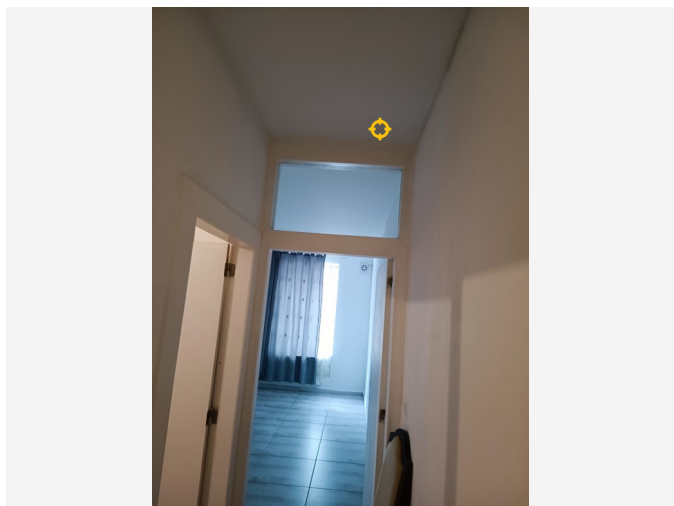
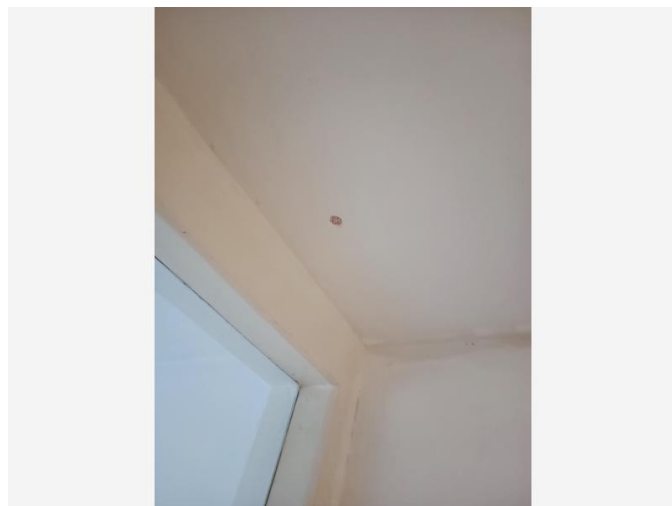
Fiche 4: plafond pleister

Geen asbest

#	Type	Referentie	Resultaat
4.1	Mengmonster	plafond 2	Geen asbest

Beschrijving	plafond pleister
Omgeving	Binnen
Primaire drager	Plafond
Bindmiddel van materiaal	Gips - kalk
Gebondenheid op basis van bindmiddel	Niet-hechtgebonden
Hoeveelheid (oppervlakte - dikte - aantal)	• 71,00 m ² - 1,00 cm - 1 stuk
Totaal volume	0,71 m ³
Identificatiemethode	Vaststelling met monstername
Destructieve handeling voor identificatie	Nee
Opmerking	<p>Volgens het inspectieprotocol is een monstername van het pleisterwerk verplicht om dit te identificeren als niet-asbesthoudend.</p> <p>Locatie staalnames: individuele ruimte: SLPK -GANG/ natte ruimte: BADK / stookplaats: NVT-GYPROC / traphal: NVT-GD</p> <p>De vermelde oppervlaktes en volumes betreffen een beredeneerde schatting. Er worden geen rechten verleend aan deze oppervlaktes/volumes. De dikte is een schatting die voorkomt uit de monsterplaatsen en is daarom niet altijd representatief. Enkele plafonds zijn afgewerkt met valse plafonds in plaatmateriaal. Het is niet duidelijk of er pleisterwerk/asbest toepassingen aanwezig zijn achter deze valse plafonds, het is aangewezen om bijkomend onderzoek uit te voeren bij werken.(sier plinten zijn van pvc)</p>
