Asbestinventarisatetest

Stijn Streuvelsstraat 11, 8570 Anzegem

Attestnummer : 20230215-000231.000

Uitgegeven op : 15.02.2023

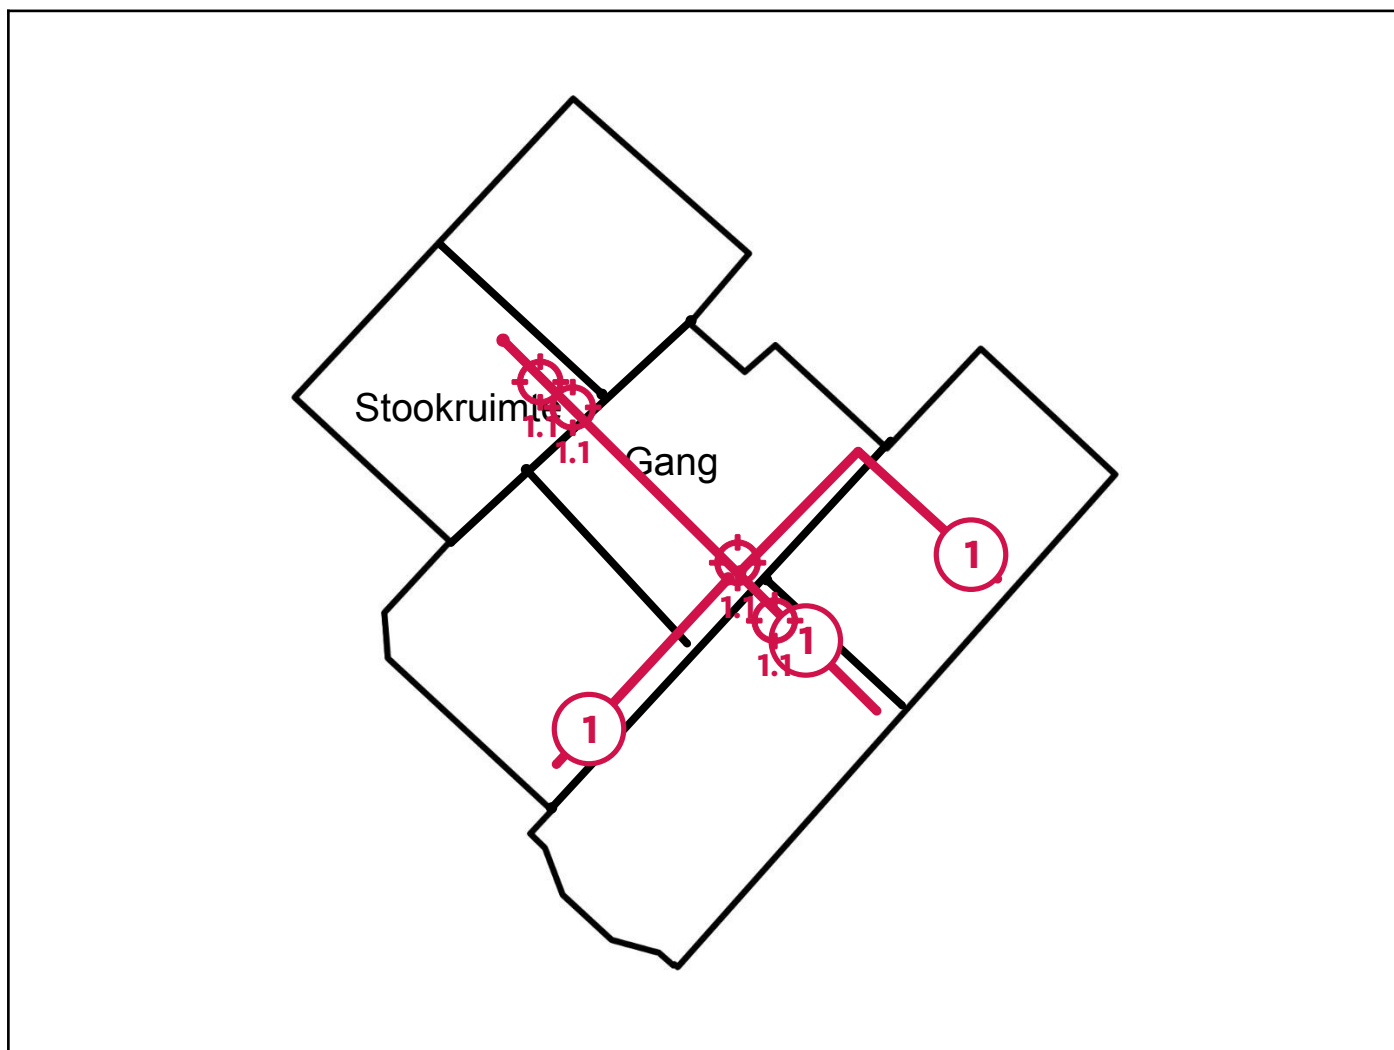
Plan 1.3: Kelder

Beschrijving	Type	Actie
1. Buisisolatie - Kelder	Asbestmateriaal	Dringend verwijderen
1.1 Code: 3 + 4	Puntmonster	-

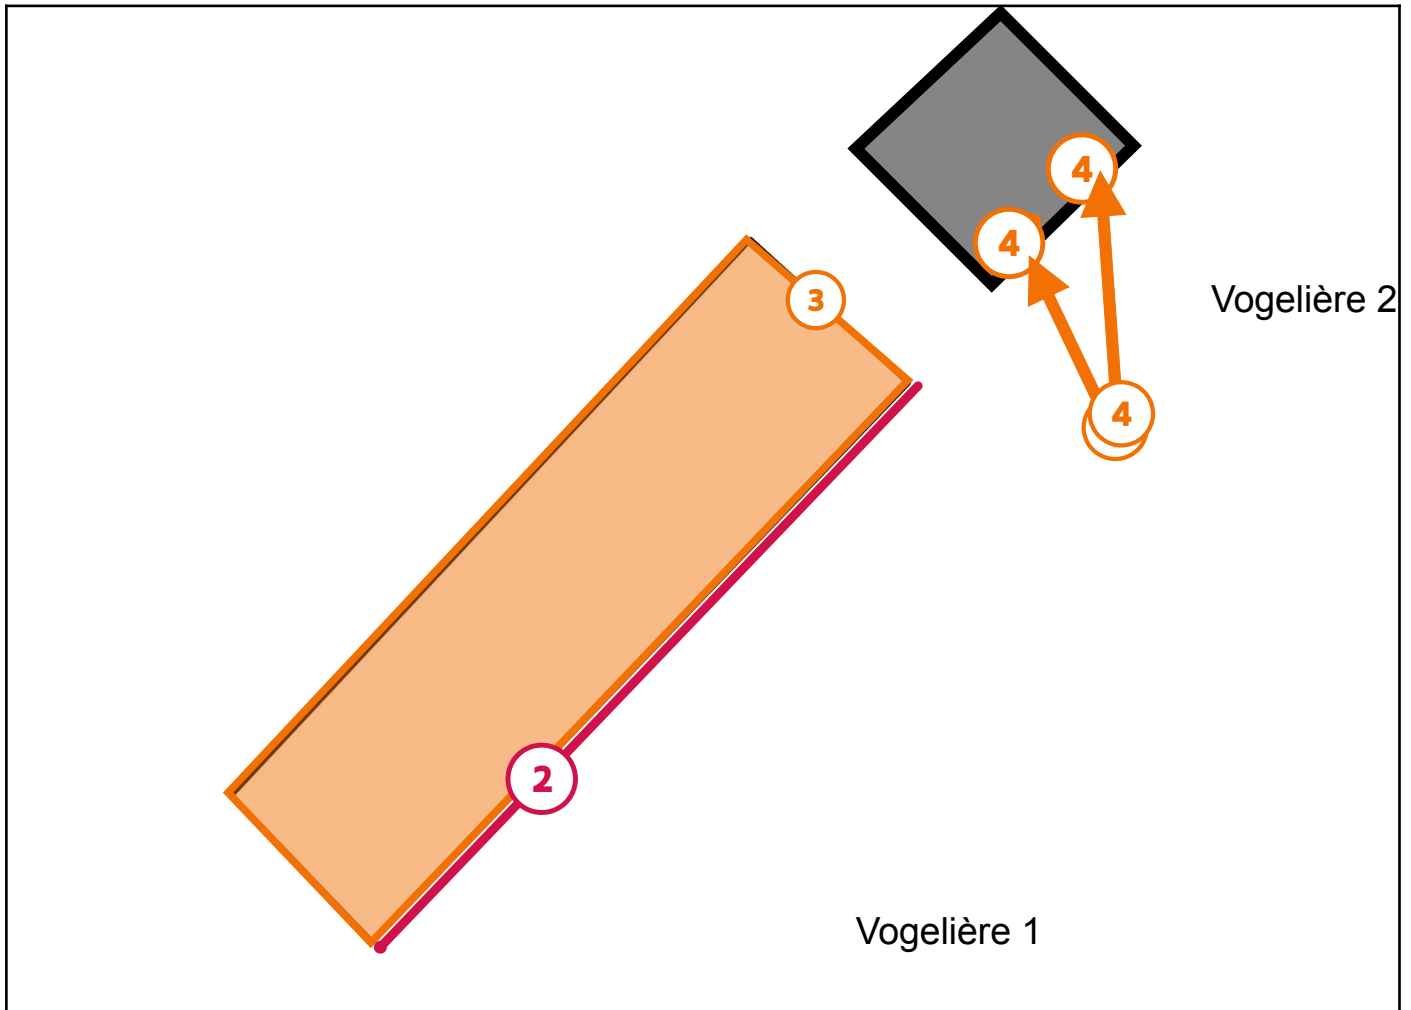
Plan 2.1: Bijgebouw plan

Beschrijving	Type	Actie
2. Slib in dakgoot	Asbestmateriaal	Dringend verwijderen
3. Golfplaten - Vogelière 1	Asbestmateriaal	Verwijderen
4. Menuiserie - Vogelière 2	Asbestmateriaal	Verwijderen

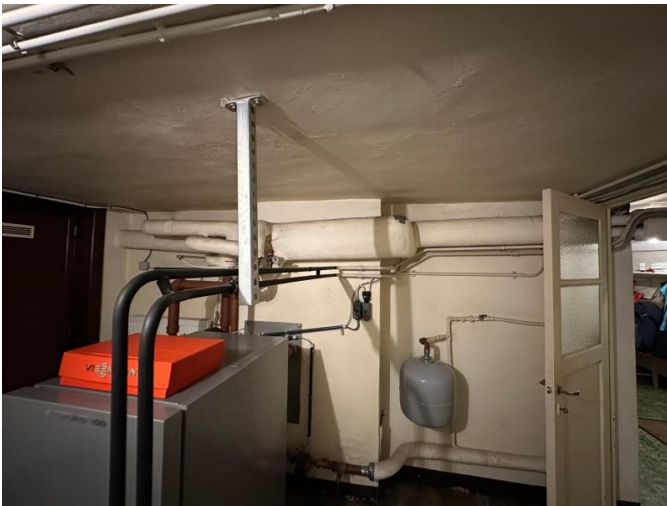
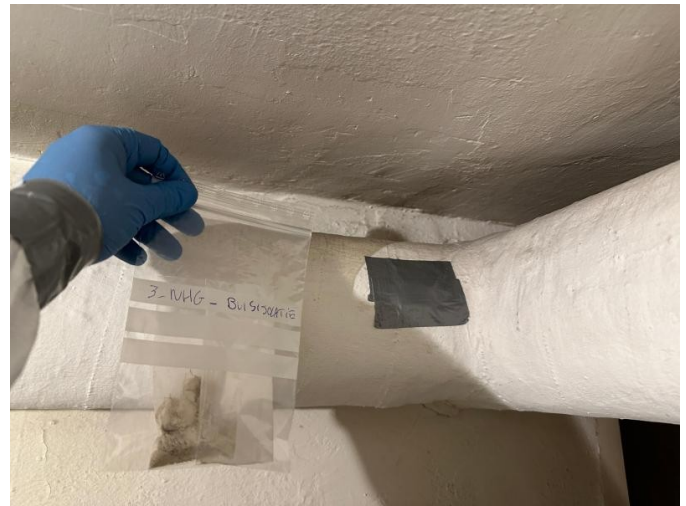
Eindbeoordeling materiaalrisico	Hoog materiaalrisico en/of hoge kans op vezelvrijgave
---------------------------------	---

Gebondenheid	Categorie 2: niet-hechtgebonden met matrix
Asbestsoort (vezeltype)	Amfibool aanwezig, uitgezonderd crocidoliet
Asbestconcentratie	Laag (< 50%)
Afschermingsgraad van het gehele materiaal	Geheel of deels (ook) vrij aan de binnenlucht
Toestand van het materiaal	Matig beschadigd, matig verweerd

#	Type	Referentie	Resultaat
1.1	Puntmonster	3 + 4	Amosiet

Beschrijving	Buisisolatie - Kelder
Omgeving	Binnen
Primaire drager	Buisisolatie
Asbestmateriaal	In-situ afwerkingslagen - Thermische isolatie
Bindmiddel van asbestmateriaal	Gips - kalk
Gebondenheid op basis van bindmiddel	Niet-hechtgebonden

Hoeveelheid (lengte - omtrek - dikte - aantal)	<ul style="list-style-type: none"> • 20,00 m - 40,00 cm - 3,00 cm - 1 stuk
Totaal volume	0,24 m ³
Eenvoudig bereikbaar	Ja
Bevestigingswijze	<ul style="list-style-type: none"> • Verlijmd, ingegoten, versmeerd
Identificatiemethode	Vaststelling met monsternamen
Destructieve handeling voor identificatie	Nee
Opmerking	<p>Vermoedelijk werden er verschillende stukken met en zonder asbest gemaakt.</p> <p>Staal 3: Asbesthoudend - Amosiet (20 - 30%)</p> <p>Staal 4: Niet asbesthoudend</p>

Dringend verwijderen

- Sluit de ruimte luchtdicht af en vermijd het betreden van de ruimte.
- Scherm in afwachting van verwijdering het asbestmateriaal af van luchtstromingen en verstoring: bijvoorbeeld door het te verpakken, te fixeren, af te dekken, signalisatie - afbakening aan te brengen, ...
- Verwijder dit asbestmateriaal zo snel mogelijk. Volg de toestand goed op.

- Hermetische zone (erkend asbestverwijderaer)
Buisisolatie is verplicht te laten verwijderen door een erkend asbestverwijderaer in een hermetische zone.
U mag het materiaal niet insluiten. Tijdelijk fixeren of inkapselen om urgente risico's te vermijden, mag wel in afwachting van verwijdering. Maar zorg voor de nodige PBM's zoals tivec, FFP3 mondmasker, handschoenen...

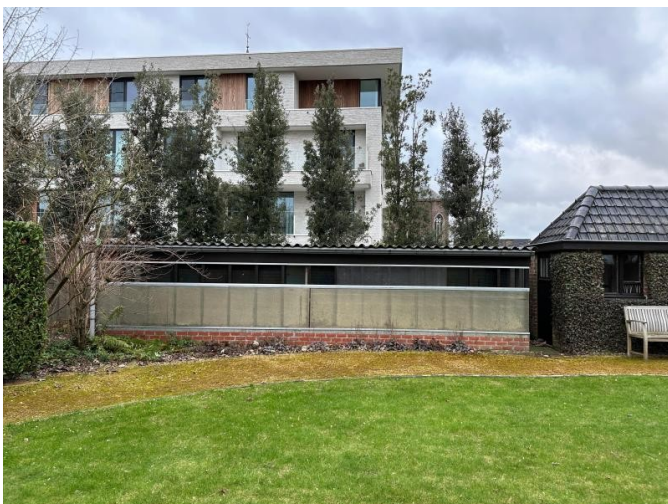
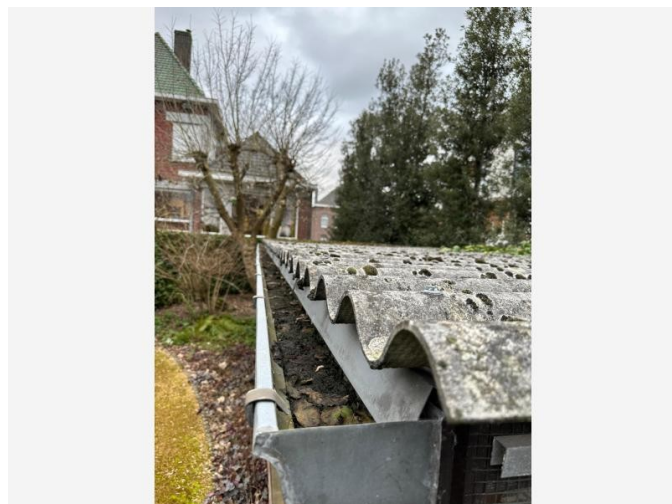
Beschrijving	Slib in dakgoot
Type afvalstof	Betreft resten (contaminatie) van verwerking of beschadiging
Type resten (contaminatie)	<ul style="list-style-type: none">• Stof, deeltjes < 4 mm, flinters, gruis (los, opliggend)
Besmette materialen	<ul style="list-style-type: none">• Sediment (dakgoot, afvoerbuï, regenwaterput, ...)
Bron van de resten	Golfplaten
Omgeving	Buiten
Primaire drager	Waterbodem
Gebondenheid resten	Niet hecht
Hoeveelheid (gewicht - aantal)	<ul style="list-style-type: none">• 2,00 kg - 1 stuk
Totaal gewicht	2,00 kg
Eenvoudig bereikbaar	Ja
Identificatiemethode	Vaststelling zonder monstername

Dringend verwijderen

- Verwijder het asbestafval.

- Eenvoudige handelingen: mag via doe-het-zelf of door werknemer(s) met opleidingsattest eenvoudige handelingen
Deze zijn eenvoudig te verwijderen.

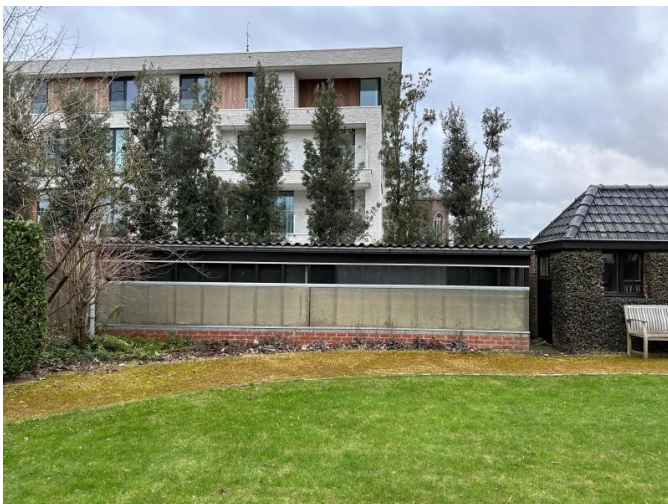
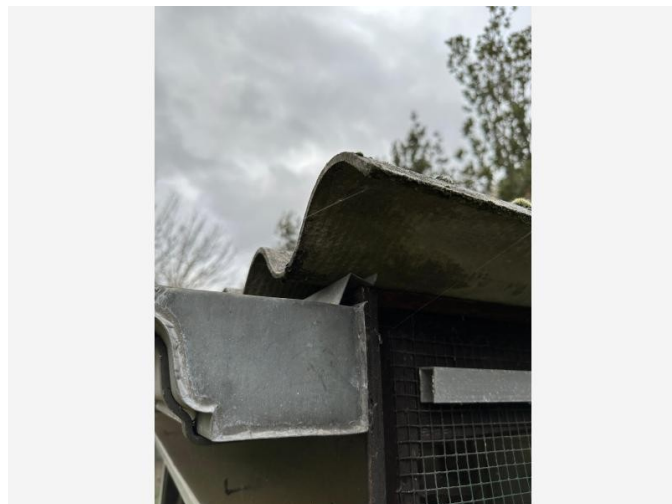
Eindbeoordeling materiaalisico	Laag materiaalisico en/of verlaagde kans op vezelvrijgave
--------------------------------	---

Gebondenheid	Categorie 1: hechtgebonden in oorsprong
Asbestsoort (vezeltype)	Alleen chrysotiel
Asbestconcentratie	Laag (< 50%)
Afschermingsgraad van het gehele materiaal	Geheel of deels vrij aan de buitenlucht
Toestand van het materiaal	Licht beschadigd, licht verweerd. Intact materiaal type Pical – asbestboard of categorie III 'gebondenheid'

Beschrijving	Golfplaten - Vogelière 1
Omgeving	Buiten
Primaire drager	Plat dak
Asbestmateriaal	Dak- en gevelbekleding - Golfplaat
Bindmiddel van asbestmateriaal	Cement
Gebondenheid op basis van bindmiddel	Hecht
Hoeveelheid (oppervlakte - aantal)	• 20,00 m ² - 1 stuk
Totale oppervlakte	20,00 m ²

[Verwijderen](#)

- Zorg voor een veilig beheer en verwijder dit asbestmateriaal wanneer het bij werken eenvoudig bereikbaar wordt. Controleer de toestand jaarlijks op wijzigingen.
- Hemelwater dat afspoelt van asbestcement daken of gevels kan asbestdeeltjes bevatten. Gebruik het enkel voor gesloten circuits (bv. spoelen toiletten). Reinig na het vervangen van het dak of de gevel de dakgoten en regenwaterput of -ton om asbesthoudend sediment of slib te verwijderen

- Eenvoudige handelingen: mag via doe-het-zelf of door werknemer(s) met opleidingsattest eenvoudige handelingen
U mag de dakbedekking (mits voldoende bescherming) zelf wegnemen.

Een beschadigde golfplaat of een golfplaat in slechte staat kan makkelijk verder breken of vergruizen. Er komen dan schadelijke asbestvezels vrij die ingeademd kunnen worden. U mag enkel een beschadigde of verweerde golfplaat verwijderen indien er niemand anders in de buurt is en/of de golfplaat niet verder beschadigd raakt of vergruist. Neem op voorhand de nodige voorzorgsmaatregelen of schakel hulp in van professionals.

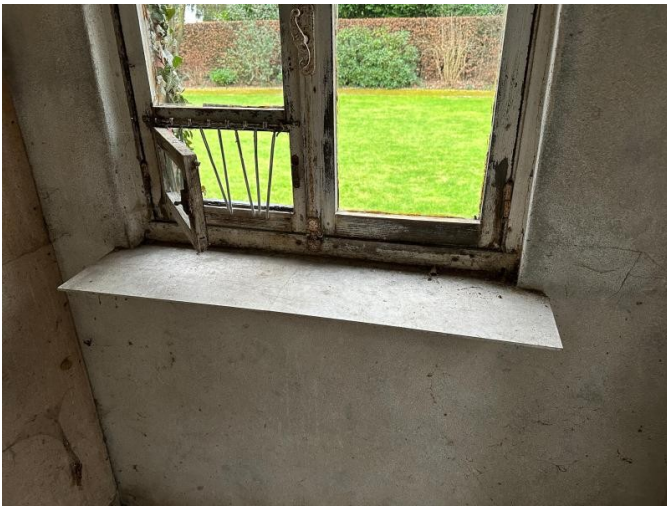
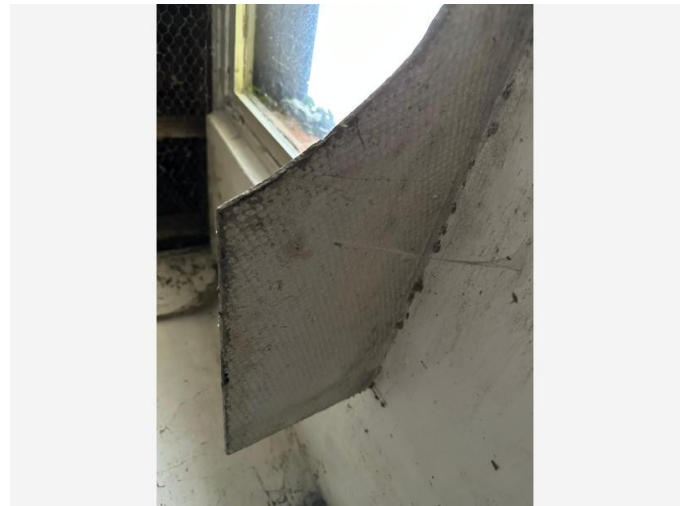
Eindbeoordeling materiaalrisico	Verhoogd materiaalrisico en/of verhoogde kans op vezelvrijgave
Opmerking	Eén van de twee platen is afgebroken.

Gebondenheid	Categorie 1: hechtgebonden in oorsprong
Asbestsoort (vezeltype)	Alleen chrysotiel
Asbestconcentratie	Laag (< 50%)
Afschermingsgraad van het gehele materiaal	Geheel of deels (ook) vrij aan de binnenlucht
Toestand van het materiaal	Matig beschadigd, matig verweerd

Beschrijving	Menuiserie - Vogelière 2
Omgeving	Binnen
Primaire drager	Wandopening verticaal (raam, deur, ...)
Asbestmateriaal	Plaat, paneel, tablet - Type Menuiserie
Bindmiddel van asbestmateriaal	Cement
Gebondenheid op basis van bindmiddel	Hecht
Hoeveelheid (oppervlakte - dikte - aantal)	• 0,50 m ² - 0,40 cm - 1 stuk
Totaal volume	0,002 m ³
Eenvoudig bereikbaar	Ja

Bevestigingswijze	• Geklemd
Identificatiemethode	Vaststelling zonder monstername
Destructieve handeling voor identificatie	Nee
Opmerking	Twee platen die dienst doen als vensterbank.

Verwijderen

- Zorg voor een veilig beheer en verwijder dit asbestmateriaal wanneer het bij werken eenvoudig bereikbaar wordt. Controleer de toestand jaarlijks op wijzigingen.

- Eenvoudige handelingen: mag via doe-het-zelf of door werknemer(s) met opleidingsattest eenvoudige handelingen
U mag de beplating (mits voldoende bescherming) zelf wegnemen.

Een beschadigde plaat of een plaat in slechte staat kan makkelijk verder breken of vergruizen. Er komen dan schadelijke asbestvezels vrij die ingeademd kunnen worden. U mag enkel een beschadigde of verweerde plaat verwijderen indien er niemand anders in de buurt is en/of de plaat niet verder beschadigd raakt of vergruist. Neem op voorhand de nodige voorzorgsmaatregelen of schakel hulp in van professionals.

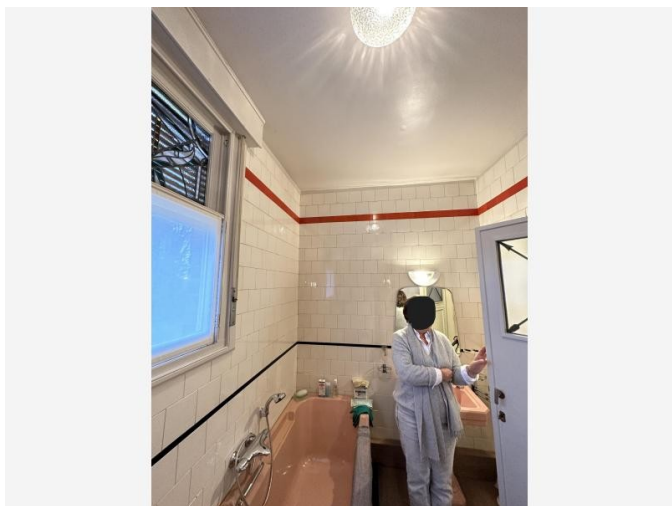
Tegellijm in de badkamer.

Opp: 6,5 m²

Identificatiemethode	Redelijk vermoeden
Primaire drager	Binnenwand
(Asbest)materiaal	In-situ afwerkingslagen - Lijm laag
Bindmiddel	Lijm
Gebondenheid bindmiddel	Hecht

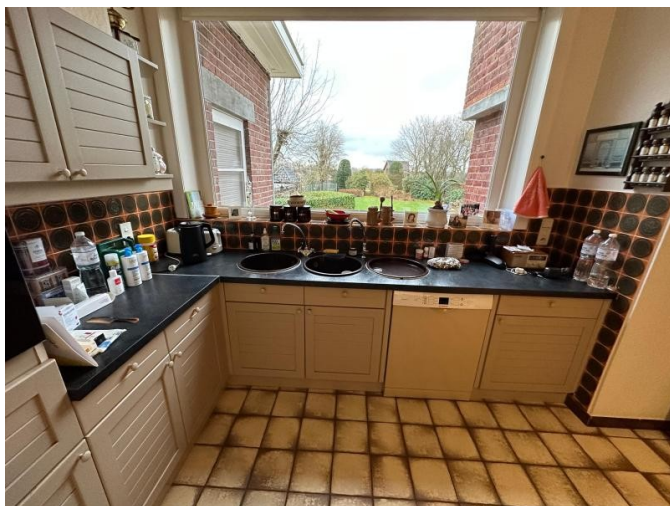
Tegellijm in de keuken.

Opp: 2.6 m²

Identificatiemethode	Redelijk vermoeden
Primaire drager	Binnenwand
(Asbest)materiaal	In-situ afwerkingslagen - Lijm laag
Bindmiddel	Lijm
Gebondenheid bindmiddel	Hecht

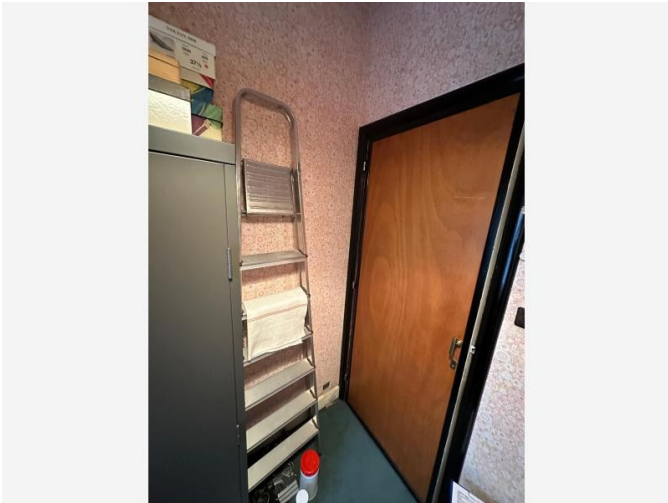
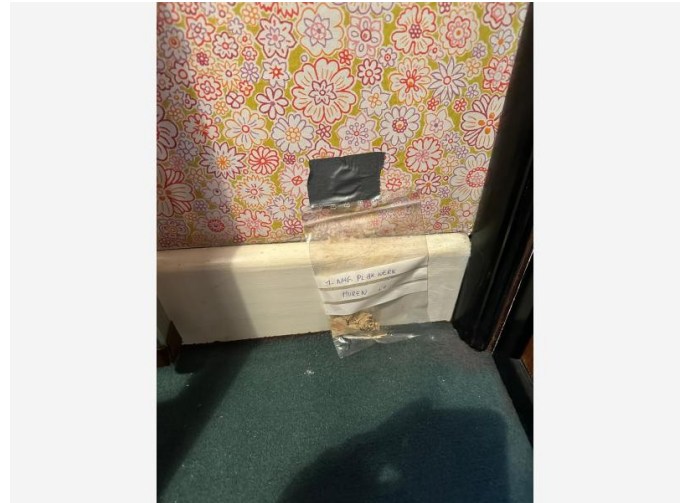
Geen asbest

#	Type	Referentie	Resultaat
7.1	Mengmonster	1	Geen asbest

Beschrijving	Plakwerk - Muren +1
Omgeving	Binnen
Primaire drager	Binnenwand
Bindmiddel van materiaal	Gips - kalk

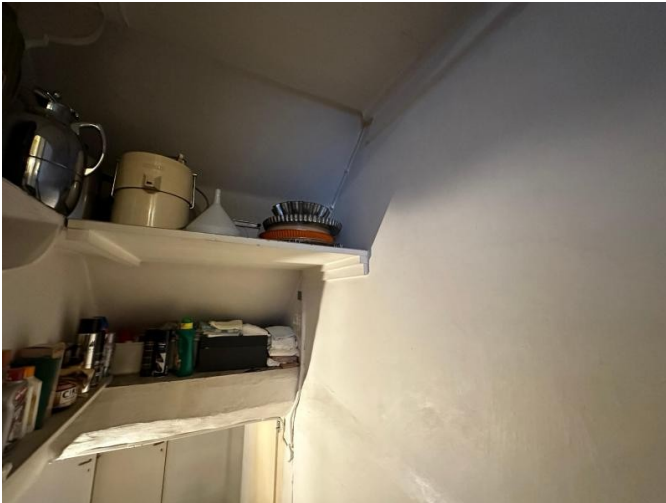
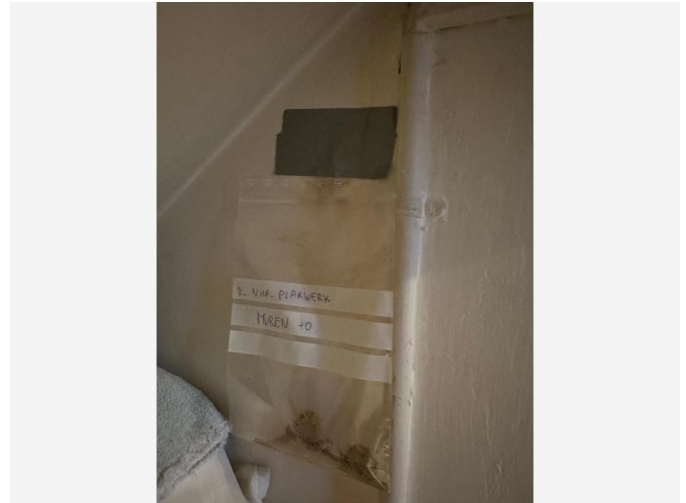
Fiche 8: Plakwerk - Muren +0

Geen asbest

#	Type	Referentie	Resultaat
8.1	Mengmonster	2	Geen asbest

Beschrijving	Plakwerk - Muren +0
Omgeving	Binnen
Primaire drager	Binnenwand
Bindmiddel van materiaal	Gips - kalk
