Asbestinventarisatetest

Stijn Streuvelstraat 11, 8570 Anzegem

Niet-asbestveilig

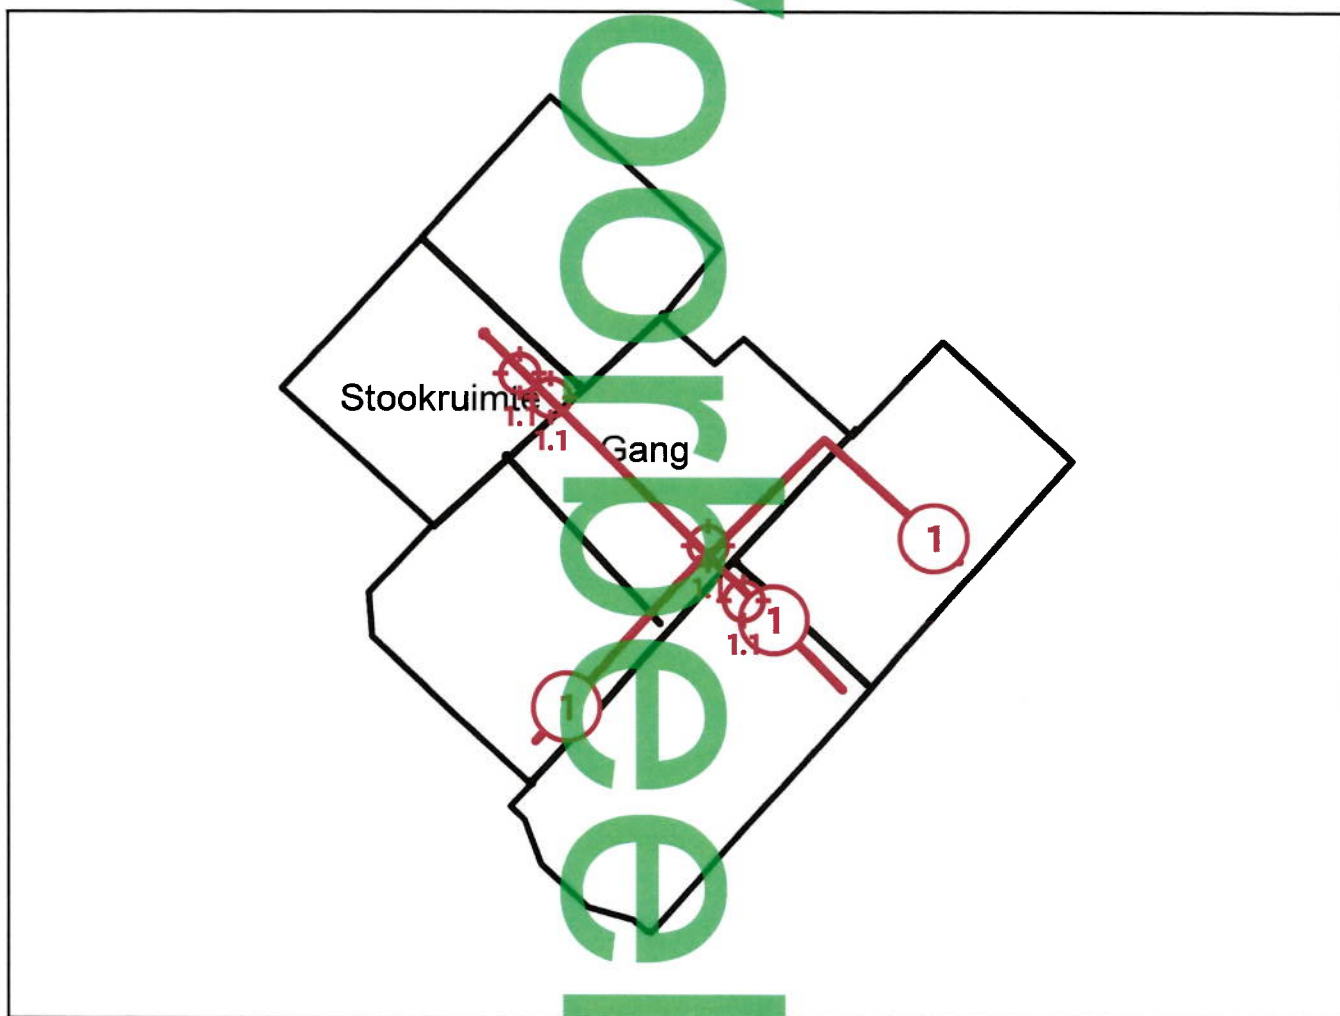
Plan 1.3: Kelder

Beschrijving	Type	Actie
1. Buisisolatie - Kelder	Asbestmateriaal	Dringend verwijderen
1.1 Code: 3 + 4	Puntmonster	-

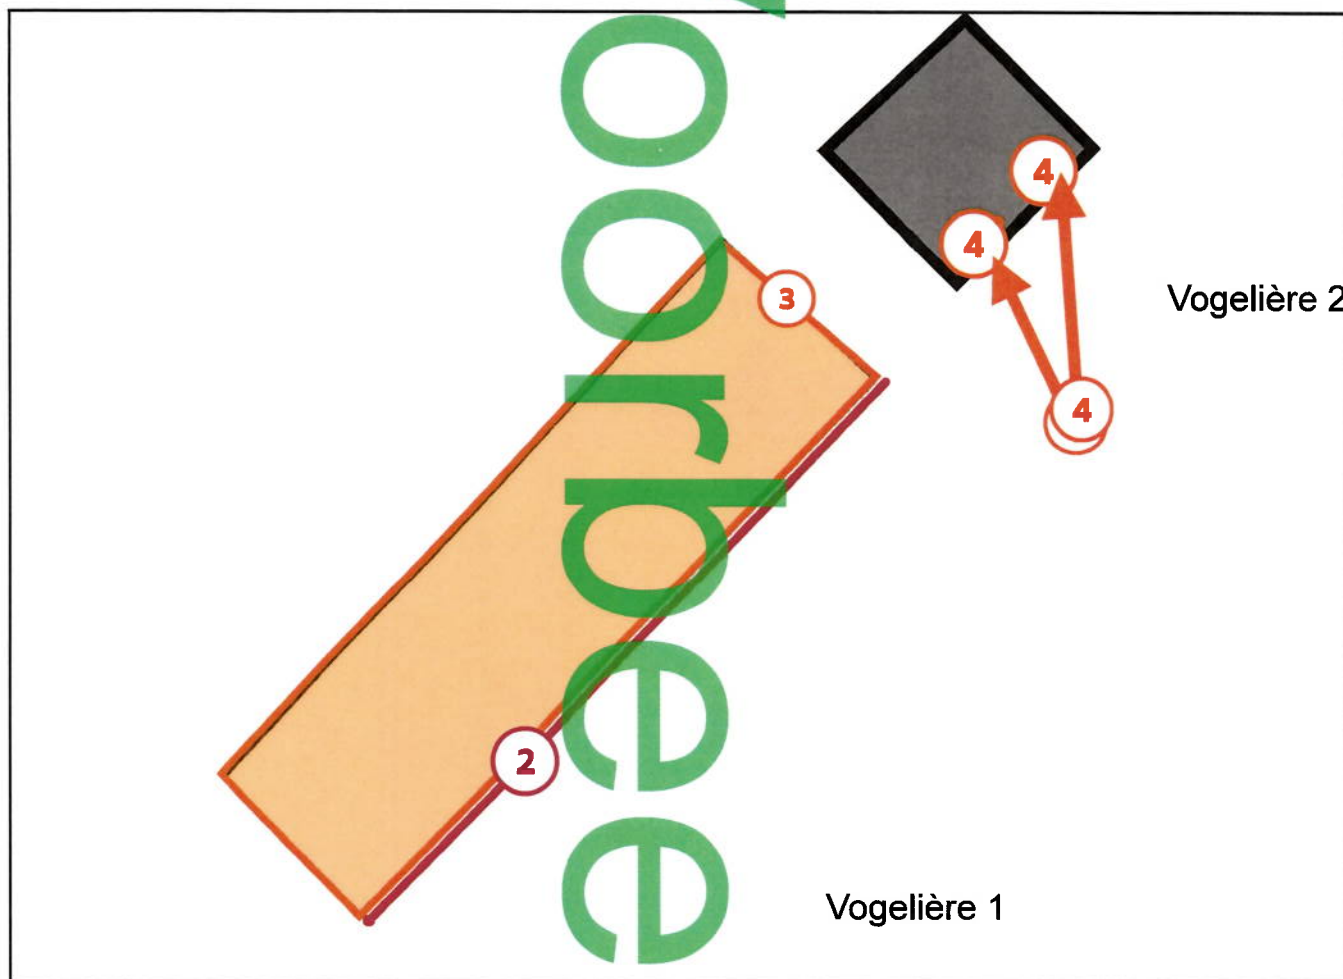
Plan 2.1: Bijgebouw plan

Beschrijving	Type	Actie
2. Slib in dakgoot	Asbestmateriaal	Dringend verwijderen
3. Golfplaten - Vogelière 1	Asbestmateriaal	Verwijderen
4. Menuiserie - Vogelière 2	Asbestmateriaal	Verwijderen

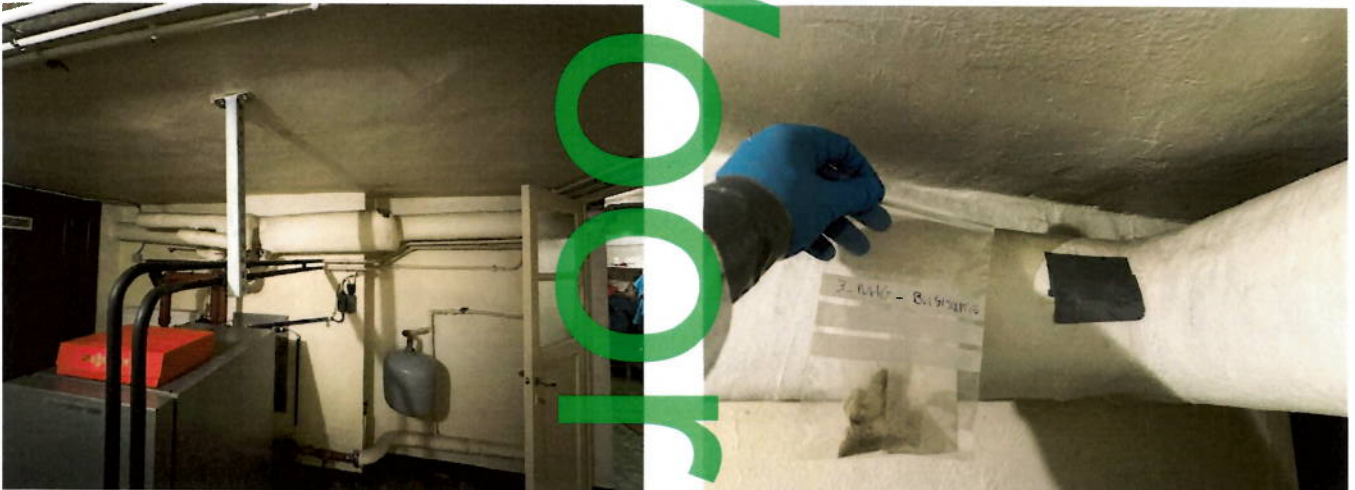
Eindbeoordeling materiaalrisico	Hoog materiaalrisico en/of hoge kans op vezelvrijgave
---------------------------------	---

Gebondenheid	Categorie 2: niet-hechtgebonden met matrix
Asbestsoort (vezeltype)	Amfibool aanwezig, uitgezonderd crocidoliet
Asbestconcentratie	Laag (< 50%)
Afschermingsgraad van het gehele materiaal	Geheel of deels (ook) vrij aan de binnenlucht
Toestand van het materiaal	Matig beschadigd, matig verweerd

#	Type	Referentie	Resultaat
1.1	Puntmonster	3 + 4	Amosiet

Beschrijving	Buisisolatie - Kelder
Omgeving	Binnen
Primaire drager	Buisisolatie
Asbestmateriaal	In-situ afwerkingslagen - Thermische isolatie
Bindmiddel van asbestmateriaal	Gips - kalk
Gebondenheid op basis van bindmiddel	Niet-hechtgebonden

Hoeveelheid (lengte - omtrek - dikte - aantal)	<ul style="list-style-type: none"> • 20,00 m - 40,00 cm - 3,00 cm - 1 stuk
Totaal volume	0,24 m ³
Eenvoudig bereikbaar	Ja
Bevestigingswijze	<ul style="list-style-type: none"> • Verlijmd, ingegoten, versmeerd
Identificatiemethode	Vaststelling met monsternamen
Destructieve handeling voor identificatie	Nee
Opmerking	<p>Vermoedelijk werden er verschillende stukken met en zonder asbest gemaakt.</p> <p>Staal 3: Asbesthoudend - Amosiet (20 - 30%)</p> <p>Staal 4: Niet asbesthoudend</p>

Dringend verwijderen

- Sluit de ruimte luchtdicht af en vermijd het betreden van de ruimte.
- Scherm in afwachting van verwijdering het asbestmateriaal af van luchtstromingen en verstoring: bijvoorbeeld door het te verpakken, te fixeren, af te dekken, signalisatie - afbakening aan te brengen, ...
- Verwijder dit asbestmateriaal zo snel mogelijk. Volg de toestand goed op.

- Hermetische zone (erkend asbestverwijderaar)
Buisisolatie is verplicht te laten verwijderen door een erkend asbestverwijderaar in een hermetische zone.
U mag het materiaal niet insluiten. Tijdelijk fixeren of inkapselen om urgente risico's te vermijden, mag wel in afwachting van verwijdering. Maar zorg voor de nodige PBM's zoals tivec, FFP3 mondkap, handschoenen...

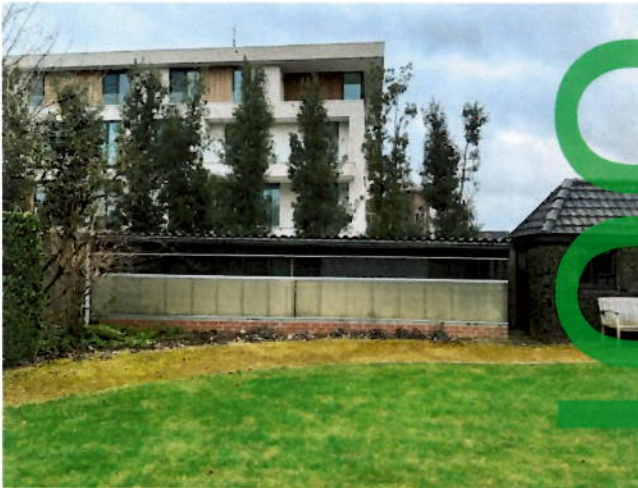
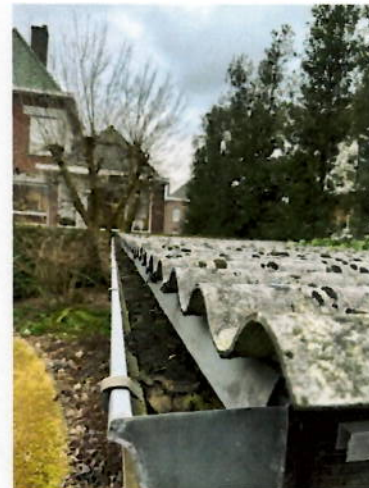
Fiche 2: Slib in dakgoot

Beschrijving	Slib in dakgoot
Type afvalstof	Betreft resten (contaminatie) van verwerking of beschadiging
Type resten (contaminatie)	<ul style="list-style-type: none">• Stof, deeltjes < 4 mm, flinters, gruis (los, opliggend)
Besmette materialen	<ul style="list-style-type: none">• Sediment (dakgoot, afvoerbuï, regenwaterput, ...)
Bron van de resten	Golfplaten
Omgeving	Buiten
Primaire drager	Waterbodem
Gebondenheid resten	Niet hecht
Hoeveelheid (gewicht - aantal)	<ul style="list-style-type: none">• 2,00 kg - 1 stuk
Totaal gewicht	2,00 kg
Eenvoudig bereikbaar	Ja
Identificatiemethode	Vaststelling zonder monstername

Dringend verwijderen

- Verwijder het asbestafval.

- Eenvoudige handelingen: mag via doe-het-zelf of door werknemer(s) met opleidingsattest eenvoudige handelingen
Deze zijn eenvoudig te verwijderen.

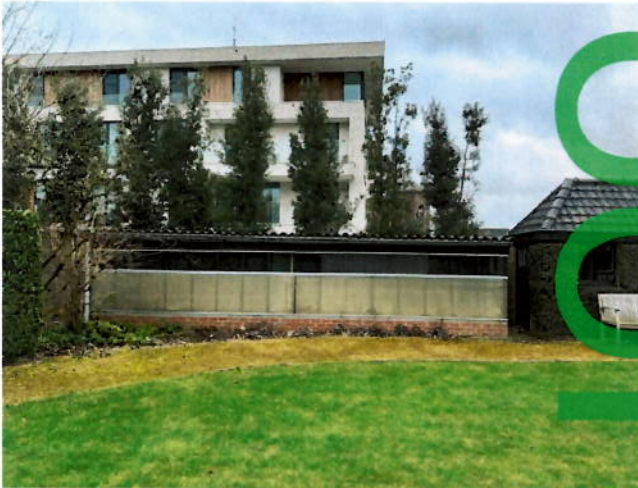
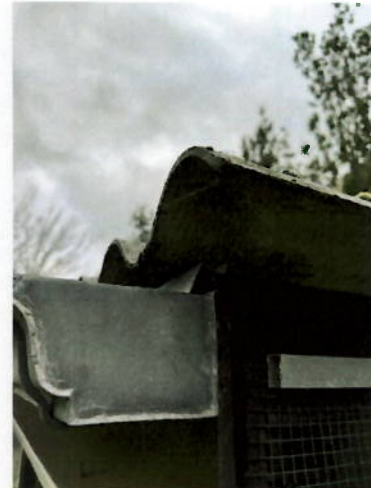
Eindbeoordeling materiaalrisico	Laag materiaalrisico en/of verlaagde kans op vezelvrijgave
---------------------------------	--

Gebondenheid	Categorie 1: hechtgebonden in oorsprong
Asbestsoort (vezeltype)	Alleen chrysotiel
Asbestconcentratie	Laag (< 50%)
Afschermingsgraad van het gehele materiaal	Geheel of deels vrij aan de buitenlucht
Toestand van het materiaal	Licht beschadigd, licht verweerd. Intact materiaal type Pical – asbestboard of categorie III 'gebondenheid'

Beschrijving	Golfplaten - Vogelière 1
Omgeving	Buiten
Primaire drager	Plat dak
Asbestmateriaal	Dak- en gevelbekleding - Golfplaat
Bindmiddel van asbestmateriaal	Cement
Gebondenheid op basis van bindmiddel	Hecht
Hoeveelheid (oppervlakte - aantal)	• 20,00 m ² - 1 stuk
Totale oppervlakte	20,00 m ²

Verwijderen

- Zorg voor een veilig beheer en verwijder dit asbestmateriaal wanneer het bij werken eenvoudig bereikbaar wordt. Controleer de toestand jaarlijks op wijzigingen.
- Hemelwater dat afspoelt van asbestcement daken of gevels kan asbestdeeltjes bevatten. Gebruik het enkel voor gesloten circuits (bv. spoelen toiletten). Reinig na het vervangen van het dak of de gevel de dakgoten en regenwaterput of -ton om asbesthoudend sediment of slib te verwijderen

- Eenvoudige handelingen: mag via doe-het-zelf of door werknemer(s) met opleidingsattest eenvoudige handelingen
U mag de dakbedekking (mits voldoende bescherming) zelf wegnemen.

Een beschadigde golfplaat of een golfplaat in slechte staat kan makkelijk verder breken of vergruizen. Er komen dan schadelijke asbestvezels vrij die ingeademd kunnen worden. U mag enkel een beschadigde of verweerde golfplaat verwijderen indien er niemand anders in de buurt is en/of de golfplaat niet verder beschadigd raakt of vergruist. Neem op voorhand de nodige voorzorgsmaatregelen of schakel hulp in van professionals.

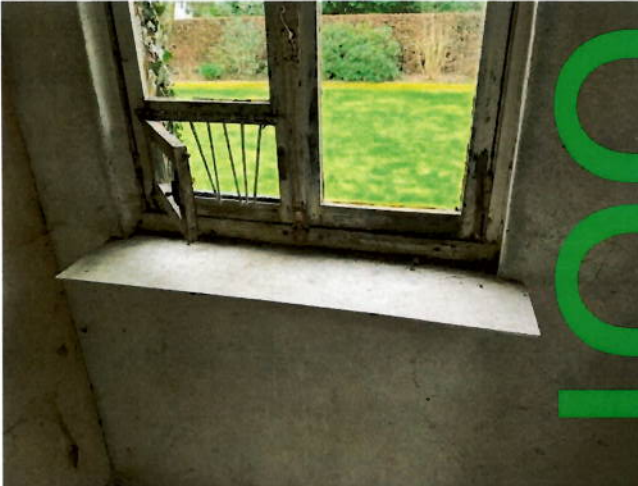
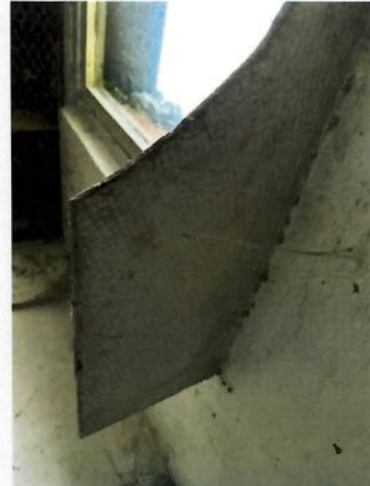
Fiche 4: Menuiserie - Vogelière 2

Eindbeoordeling materiaalrisico	Verhoogd materiaalrisico en/of verhoogde kans op vezelvrijgave
Opmerking	Een van de twee platen is afgebroken.

Gebondenheid	Categorie 1: hechtgebonden in oorsprong
Asbestsoort (vezeltype)	Aleen chrysotiel
Asbestconcentratie	Laag (< 50%)
Afschermingsgraad van het gehele materiaal	Geheel of deels (ook) vrij aan de binnenlucht
Toestand van het materiaal	Matig beschadigd, matig verweerd

Beschrijving	Menuiserite - Vogelière 2
Omgeving	Binnen
Primaire drager	Wandopening verticaal (raam, deur, ...)
Asbestmateriaal	Plaat, paneel, tablet - Type Menuiserite
Bindmiddel van asbestmateriaal	Cement
Gebondenheid op basis van bindmiddel	Hecht
Hoeveelheid (oppervlakte - dikte - aantal)	• 0,50 m ² - 0,40 cm - 1 stuk
Totaal volume	0,002 m ³
Eenvoudig bereikbaar	Ja

Bevestigingswijze	• Geklemd
Identificatiemethode	Vaststelling zonder monstername
Destructieve handeling voor identificatie	Nee
Opmerking	Twee platen die dienst doen als vensterbank.

Verwijderen

- Zorg voor een veilig beheer en verwijder dit asbestmateriaal wanneer het bij werken eenvoudig bereikbaar wordt. Controleer de toestand jaarlijks op wijzigingen.

- Eenvoudige handelingen: mag via doe-het-zelf of door werknemer(s) met opleidingsattest eenvoudige handelingen
U mag de beplating (mits voldoende bescherming) zelf wegnemen.

Een beschadigde plaat of een plaat in slechte staat kan makkelijk verder breken of vergruizen. Er komen dan schadelijke asbestvezels vrij die ingeademd kunnen worden. U mag enkel een beschadigde of verweerde plaat verwijderen indien er niemand anders in de buurt is en/of de plaat niet verder beschadigd raakt of vergruist. Neem op voorhand de nodige voorzorgsmaatregelen of schakel hulp in van professionals.

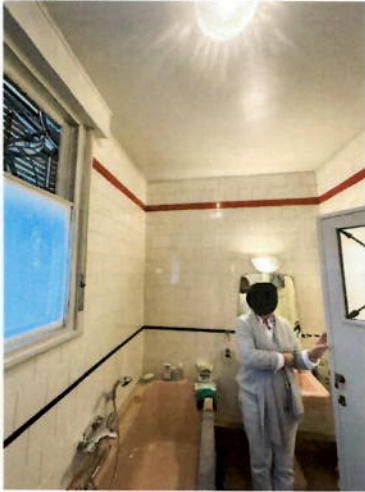
Fiche 5: Tegellijm - Badkamer

Tegellijm in de badkamer.

Opp: 6,5 m²

Identificatiemethode	Redelijk vermoeden
Primaire drager	Binnenwand
(Asbest)materiaal	In-situ afwerkingslagen - Lijmlaag
Bindmiddel	Lijm
Gebondenheid bindmiddel	Hecht

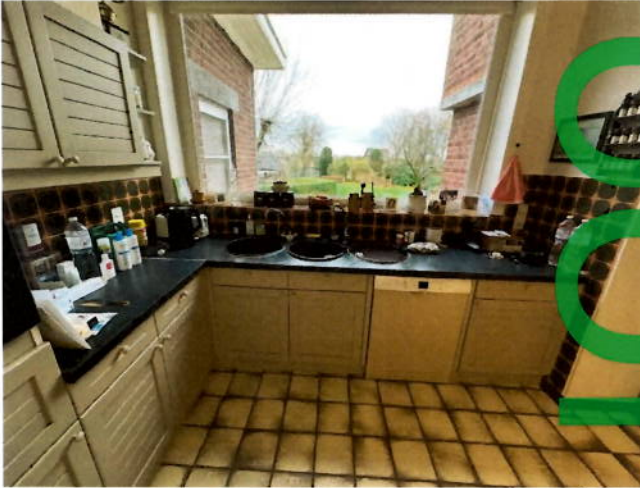
Tegellijm in de keuken.

Opp: 2.6 m²

Identificatiemethode	Redelijk vermoeden
Primaire drager	Binnenwand
(Asbest)materiaal	In-situ afwerkingslagen - Lijm laag
Bindmiddel	Lijm
Gebondenheid bindmiddel	Hecht

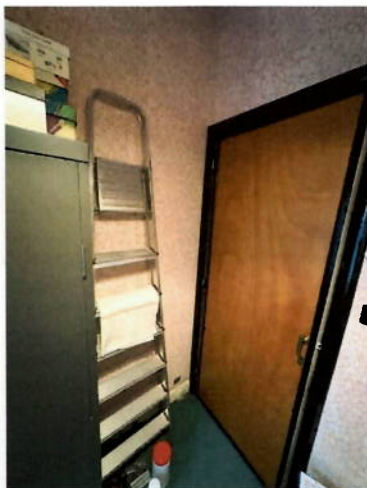
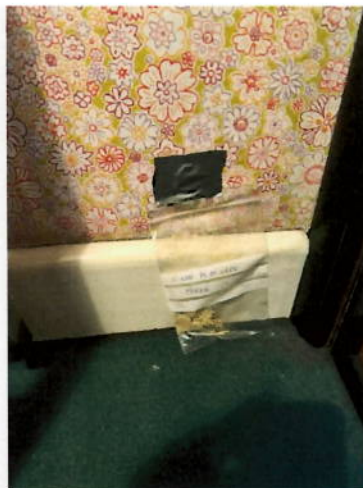
Geen asbest

#	Type	Referentie	Resultaat
7.1	Mengmonster	1	Geen asbest

Beschrijving	Plakwerk - Muren +1
Omgeving	Binnen
Primaire drager	Binnenwand
Bindmiddel van materiaal	Gips - kalk

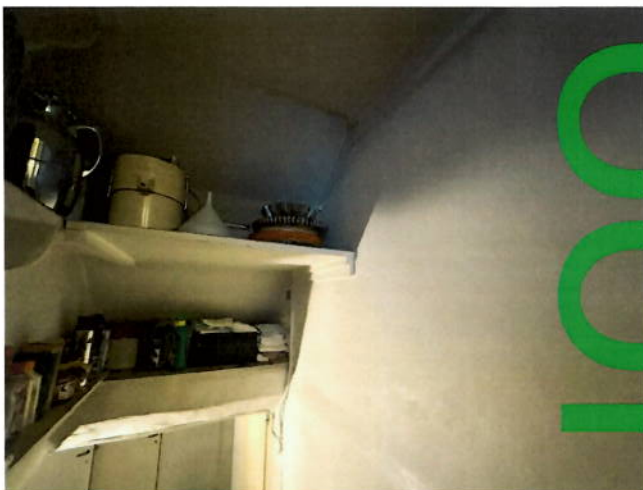
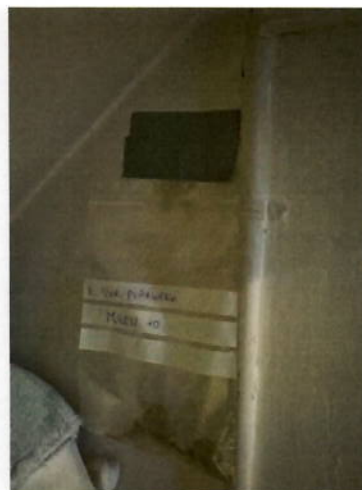
Fiche 8: Plakwerk - Muren +0

Geen asbest

#	Type	Referentie	Resultaat
8.1	Mengmonster	2	Geen asbest

Beschrijving	Plakwerk - Muren +0
Omgeving	Binnen
Primaire drager	Binnenwand
Bindmiddel van materiaal	Gips - kalk
