Asbestinventarisatetest

Rode Broeckstraat 36, 9600 Ronse

Attestnummer : 20240626-000332.000

Uitgegeven op : 26.06.2024

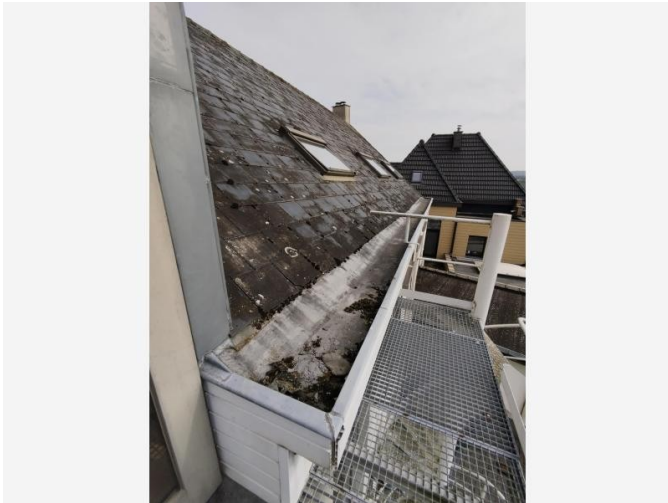
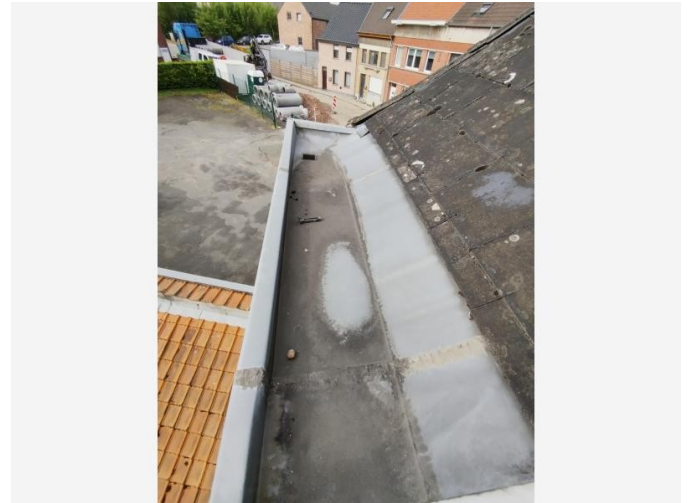
Het asbestmateriaal valt onder de mijlpaal van 2040.

Dringend verwijderen

- Verwijder het asbestafval.
- Voer bijkomende staalname(s) uit.

- Eenvoudige handelingen: mag via doe-het-zelf of door werknemer(s) met opleidingsattest eenvoudige handelingen
Het slib kan voorzichtig uitgeschept worden worden, extra te bevochtigen om stof te voorkomen + dragen van de nodige beschermingsmiddelen (mondmasker ffp3, handschoenen, tyvec). Verpakken in plastic folie en afvoeren naar het containerpark. De dakgoot grondig reinigen met water of indien beschadigd ook verwijderen.

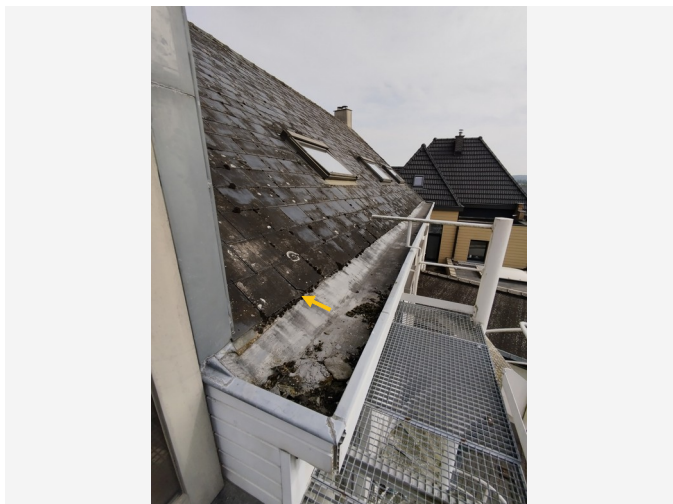
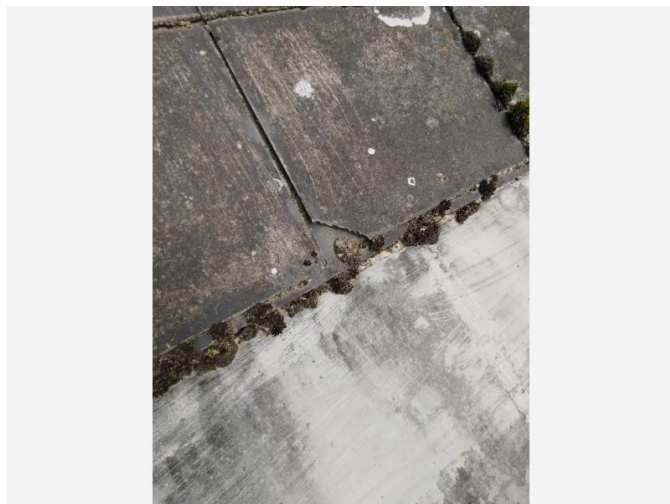
Het asbestmateriaal valt onder de mijlpaal van 2034.

Verwijderen

Reinigen/afschuren/ontmossen leien (leien mogen op geen enkele manier gereinigd of afgeschuurd worden. Totaalverbod sinds 27 april 2019)

Herstelwerkzaamheden zoals verwijderen deels afgebroken leien en vervangen door een nieuwe.

Eindbeoordeling materiaalrisico	Verhoogd materiaalrisico en/of verhoogde kans op vezelvrijgave
---------------------------------	--

Gebondenheid	Categorie 1: hechtgebonden in oorsprong
Asbestsoort (vezeltype)	Alleen chrysotiel
Asbestconcentratie	Laag (< 50%)
Afschermingsgraad van het gehele materiaal	Geheel of deels (ook) vrij aan de binnenlucht
Toestand van het materiaal	Matig beschadigd, matig verweerd

#	Type	Referentie	Resultaat
2.1	Puntmonster	002	Chrysotiel

- Zorg voor een veilig beheer. Vermijd het beschadigen van het asbestmateriaal. Controleer de toestand jaarlijks op wijzigingen.

- Eenvoudige handelingen: mag via doe-het-zelf of door werknemer(s) met opleidingsattest eenvoudige handelingen
Dragen van de nodige beschermingsmiddelen (mondmasker ffp3, handschoenen, tyvec). Indien mogelijk de ondervloer afdekken, leien voorzichtig verwijderen, extra fixeren, niet breken, niet gooien, onmiddellijk verpakken of voorzichtig in container met asbestbag plaatsen.

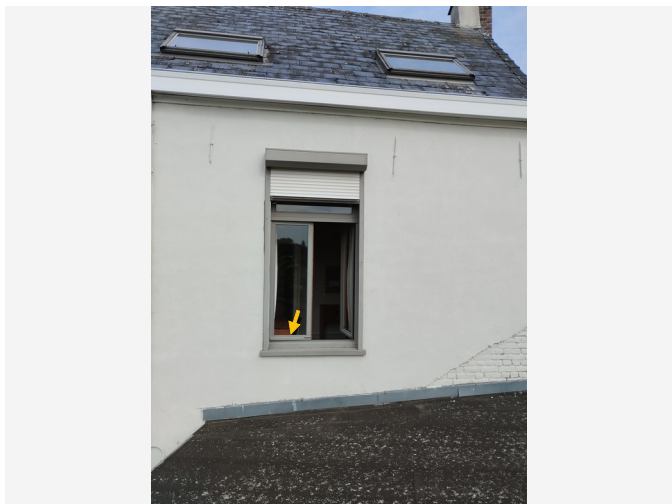
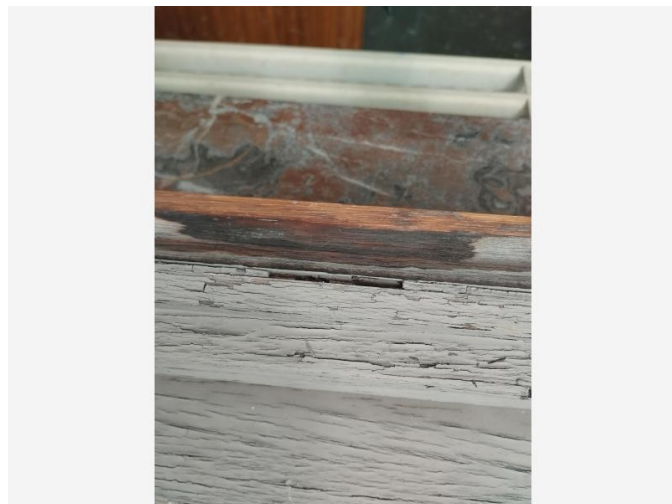
Het asbestmateriaal valt onder de mijlpaal van 2040.

Zorgvuldig beheren

Eindbeoordeling materiaalrisico	Laag materiaalrisico en/of verlaagde kans op vezelvrijgave
---------------------------------	--

Gebondenheid	Categorie 1: hechtgebonden in oorsprong
Asbestsoort (vezeltype)	Alleen chrysotiel
Asbestconcentratie	Laag (< 50%)
Afschermingsgraad van het gehele materiaal	Geheel of deels (ook) vrij aan de binnenlucht
Toestand van het materiaal	Licht beschadigd, licht verweerd. Intact materiaal type Pical – asbestboard of categorie III 'gebondenheid'

#	Type	Referentie	Resultaat
3.1	Puntmonster	007	Chrysotiel

- Zorg voor een veilig beheer. Vermijd het beschadigen van het asbestmateriaal. Controleer de toestand jaarlijks op wijzigingen.

- Eenvoudige handelingen: enkel door erkend asbestverwijderaar
De toepassing extra fixeren en gebruik van puntafzuiging dmv stofzuiger met absoluut filter
De ramen kunnen eventueel in zijn geheel afgevoerd worden als asbesthoudend afval. Indien hout en glas gescheiden afgevoerd worden, mogen er geen stopverf restanten achterblijven op het houtwerk.

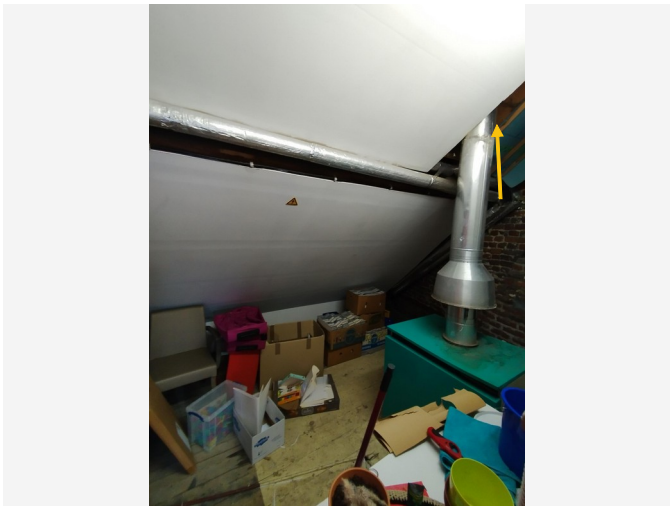
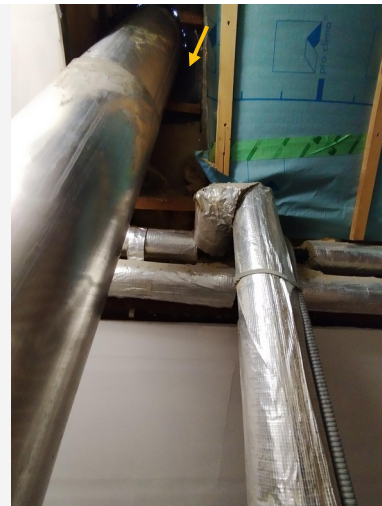
Het asbestmateriaal valt onder de mijlpaal van 2040.

Zorgvuldig beheren

Eindbeoordeling materiaalrisico	Laag materiaalrisico en/of verlaagde kans op vezelvrijgave
---------------------------------	--

Gebondenheid	Categorie 1: hechtgebonden in oorsprong
Asbestsoort (vezeltype)	Alleen chrysotiel
Asbestconcentratie	Laag (< 50%)
Afschermingsgraad van het gehele materiaal	Geheel of deels (ook) vrij aan de binnenlucht
Toestand van het materiaal	Licht beschadigd, licht verweerd. Intact materiaal type Pical – asbestboard of categorie III 'gebondenheid'

#	Type	Referentie	Resultaat
4.1	Puntmonster	003	Chrysotiel

- Zorg voor een veilig beheer en verwijder dit asbestmateriaal wanneer het bij werken eenvoudig bereikbaar wordt. Controleer de toestand jaarlijks op wijzigingen.

- Eenvoudige handelingen: mag via doe-het-zelf of door werknemer(s) met opleidingsattest eenvoudige handelingen (EH-zonder breken) Opgeleid personeel (dak werker met 8u basisopleiding asbest) indien de platen eenvoudig te verwijderen zijn zonder kans op breken kan dit via doe-het-zelf of door werknemer(s) met opleidingsattest eenvoudige handelingen; Dek de vloer af met plastic folie indien mogelijk. Dragen van de nodige beschermingsmiddelen (mondmasker ffp3, handschoenen, tyvec) Verwijder de dakpannen. Fixeer het plaatmateriaal, de asbesthoudende platen één voor één en in hun geheel verwijderen. Niet gooien, niet breken. Reinig nadien de draagstructuur met vochtige doeken (+stofzuiger met absoluut filter kan niet gehoord worden dus voor een particulier niet mogelijk). Alle werknemer(s) moeten wel beschikken over een opleidingsattest eenvoudige handelingen 8u.

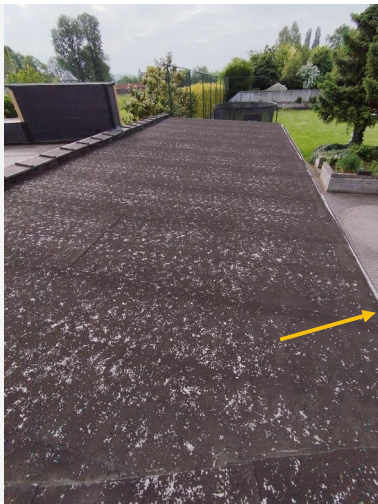
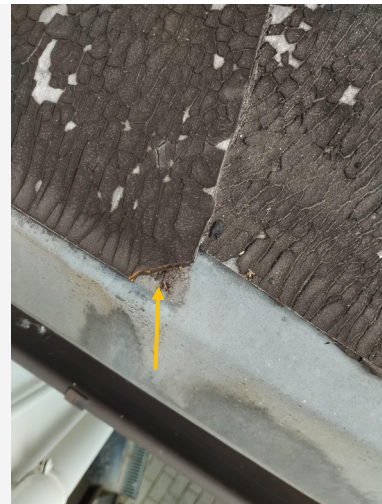
Het asbestmateriaal valt onder de mijlpaal van 2040.

Zorgvuldig beheren

Eindbeoordeling materiaalrisico	Laag materiaalrisico en/of verlaagde kans op vezelvrijgave
---------------------------------	--

Gebondenheid	Categorie 1: hechtgebonden in oorsprong
Asbestsoort (vezeltype)	Alleen chrysotiel
Asbestconcentratie	Laag (< 50%)
Afschermingsgraad van het gehele materiaal	Geheel of deels vrij aan de buitenlucht
Toestand van het materiaal	Licht beschadigd, licht verweerd. Intact materiaal type Pical – asbestboard of categorie III 'gebondenheid'

#	Type	Referentie	Resultaat
5.1	Puntmonster	005	Chrysotiel

- Zorg voor een veilig beheer. Vermijd het beschadigen van het asbestmateriaal. Controleer de toestand jaarlijks op wijzigingen.

- Eenvoudige handelingen: mag via doe-het-zelf of door werknemer(s) met opleidingsattest eenvoudige handelingen (tenzij de roofing zijn bindingssterkte verloren is)

- Eenvoudige handelingen: enkel door erkend asbestverwijderaar
Verwijdering dient te gebeuren volgens de geldende voorschriften en veiligheidsnormen

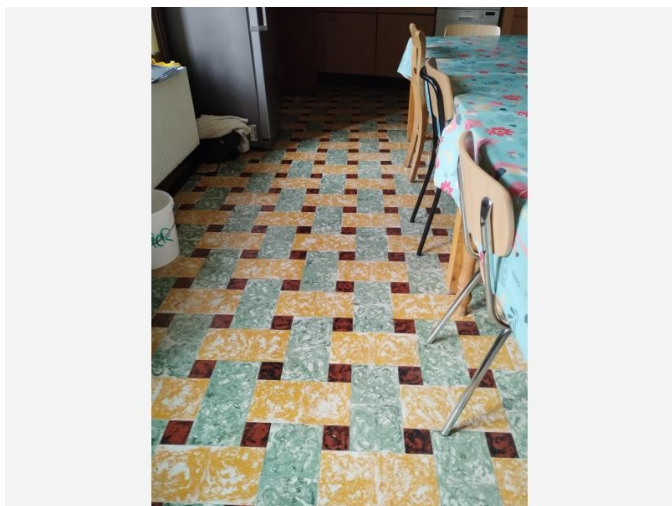
Het is aangewezen om deze tegel bij eventuele renovatiewerken te laten controleren/staalname uit te voeren.
Er waren geen beschadigingen aan de tegel om de tegel te bemonsteren (vloer intact)

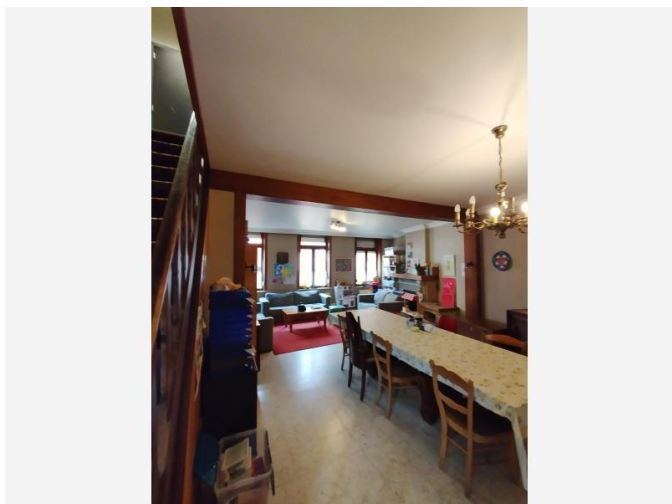
Alle plafonds zijn afgewerkt met valse plafonds in plaatmateriaal (osb/gyproc). Het is niet duidelijk of er pleisterwerk aanwezig is achter deze valse plafonds, het is aangewezen om bijkomend onderzoek uit te voeren bij werken.

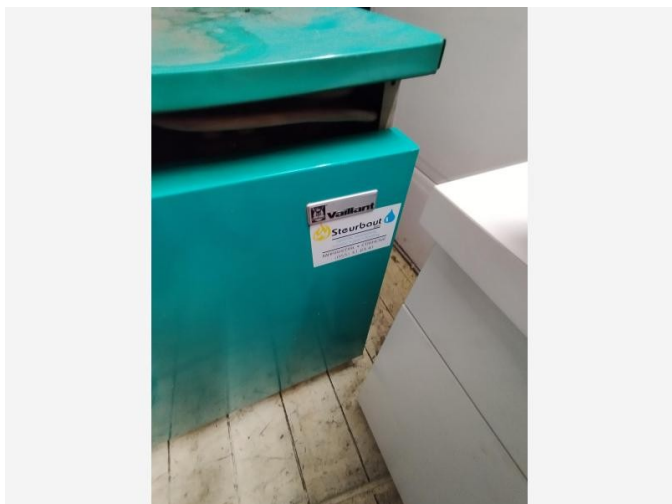
Bouwjaar toestel 1996. Type: niet gekend.

Het merk Vaillant gebruikte asbesttoepassingen tot midden jaren '80.

Aangezien het type cv-ketel niet gekend is: -laat de ketel controleren door een opgeleid techniker (basis 8u asbest)

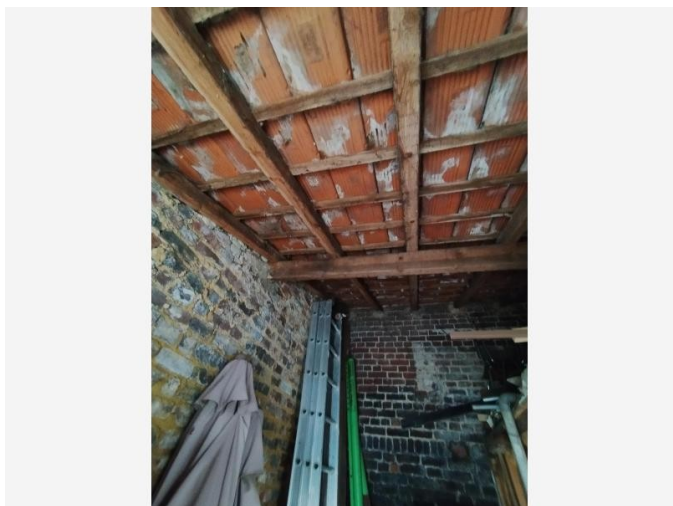
Het dak werd gecontroleerd. Er is geen verdacht onderdak vastgesteld. Dakpannen zichtbaar.

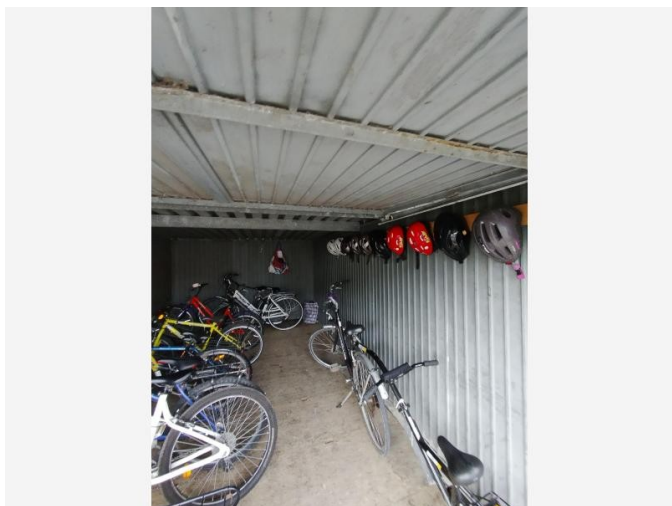
Metalen constructie. Geen verdachte materialen.

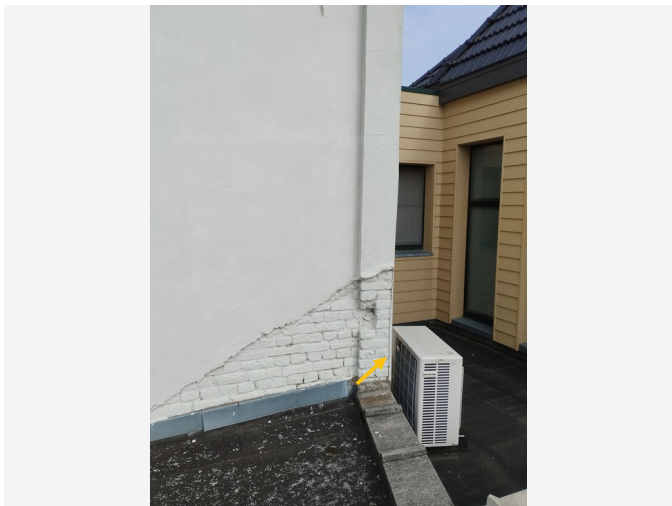
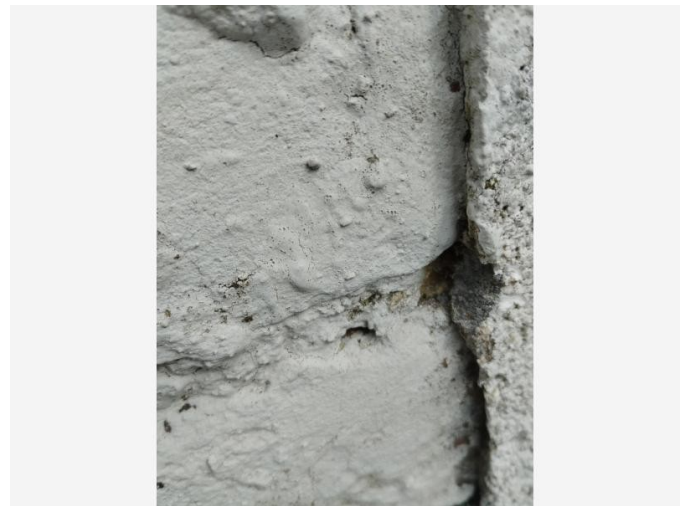
Geen asbest

#	Type	Referentie	Resultaat
11.1	Puntmonster	006	Geen asbest

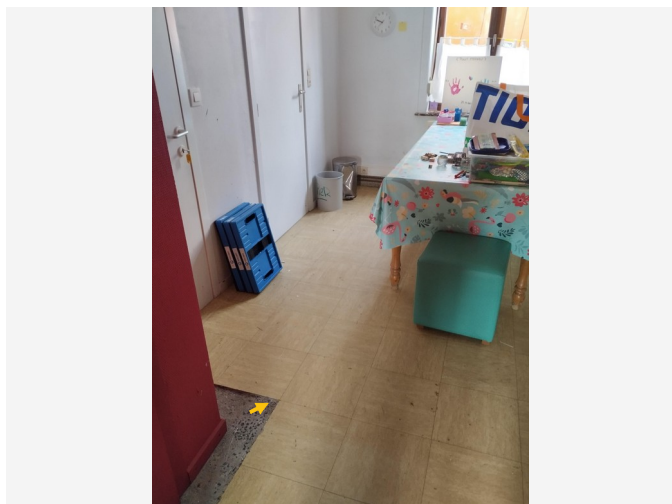
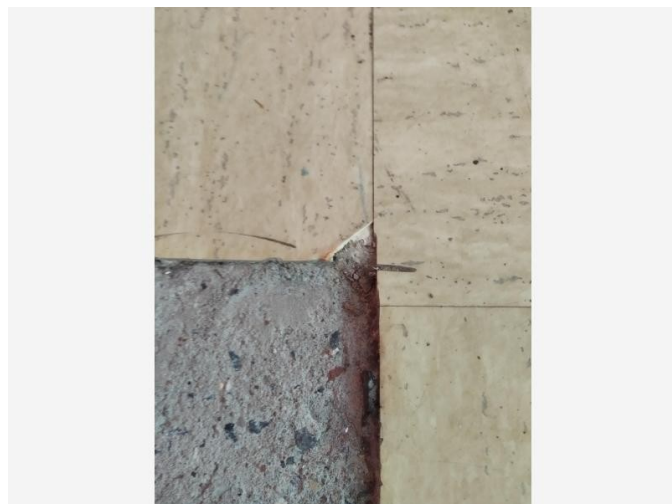
Geen asbest

#	Type	Referentie	Resultaat
12.1	Puntmonster	004	Geen asbest

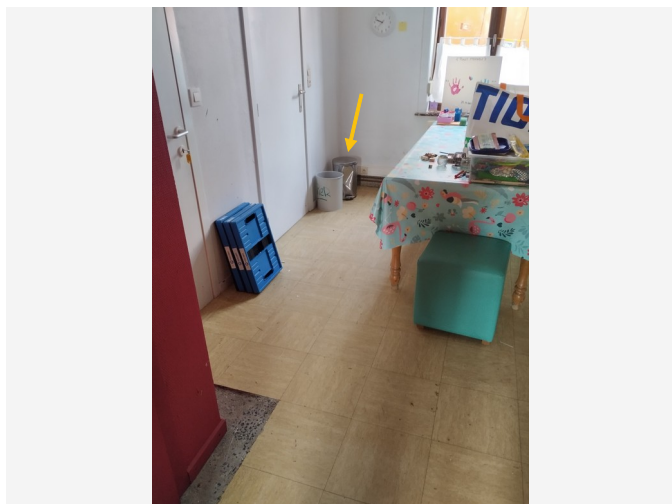
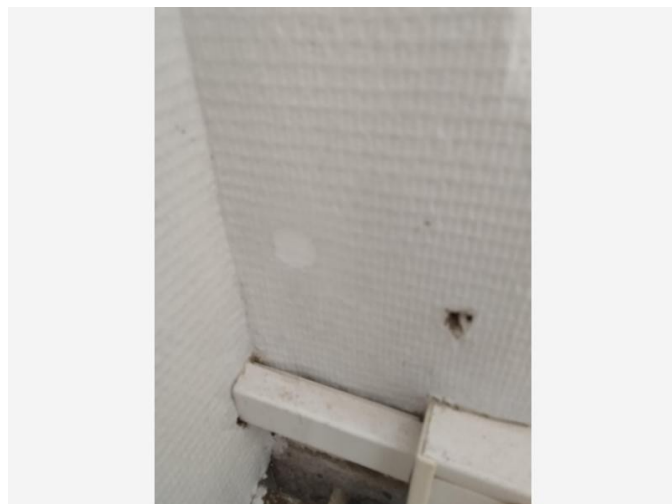
Geen asbest

#	Type	Referentie	Resultaat
13.1	Mengmonster	001	Geen asbest
