Asbestinventarisatetest

Izegemsestraat 48, 8500 Kortrijk

Attestnummer : 20231012-000057.000

Uitgegeven op : 12.10.2023

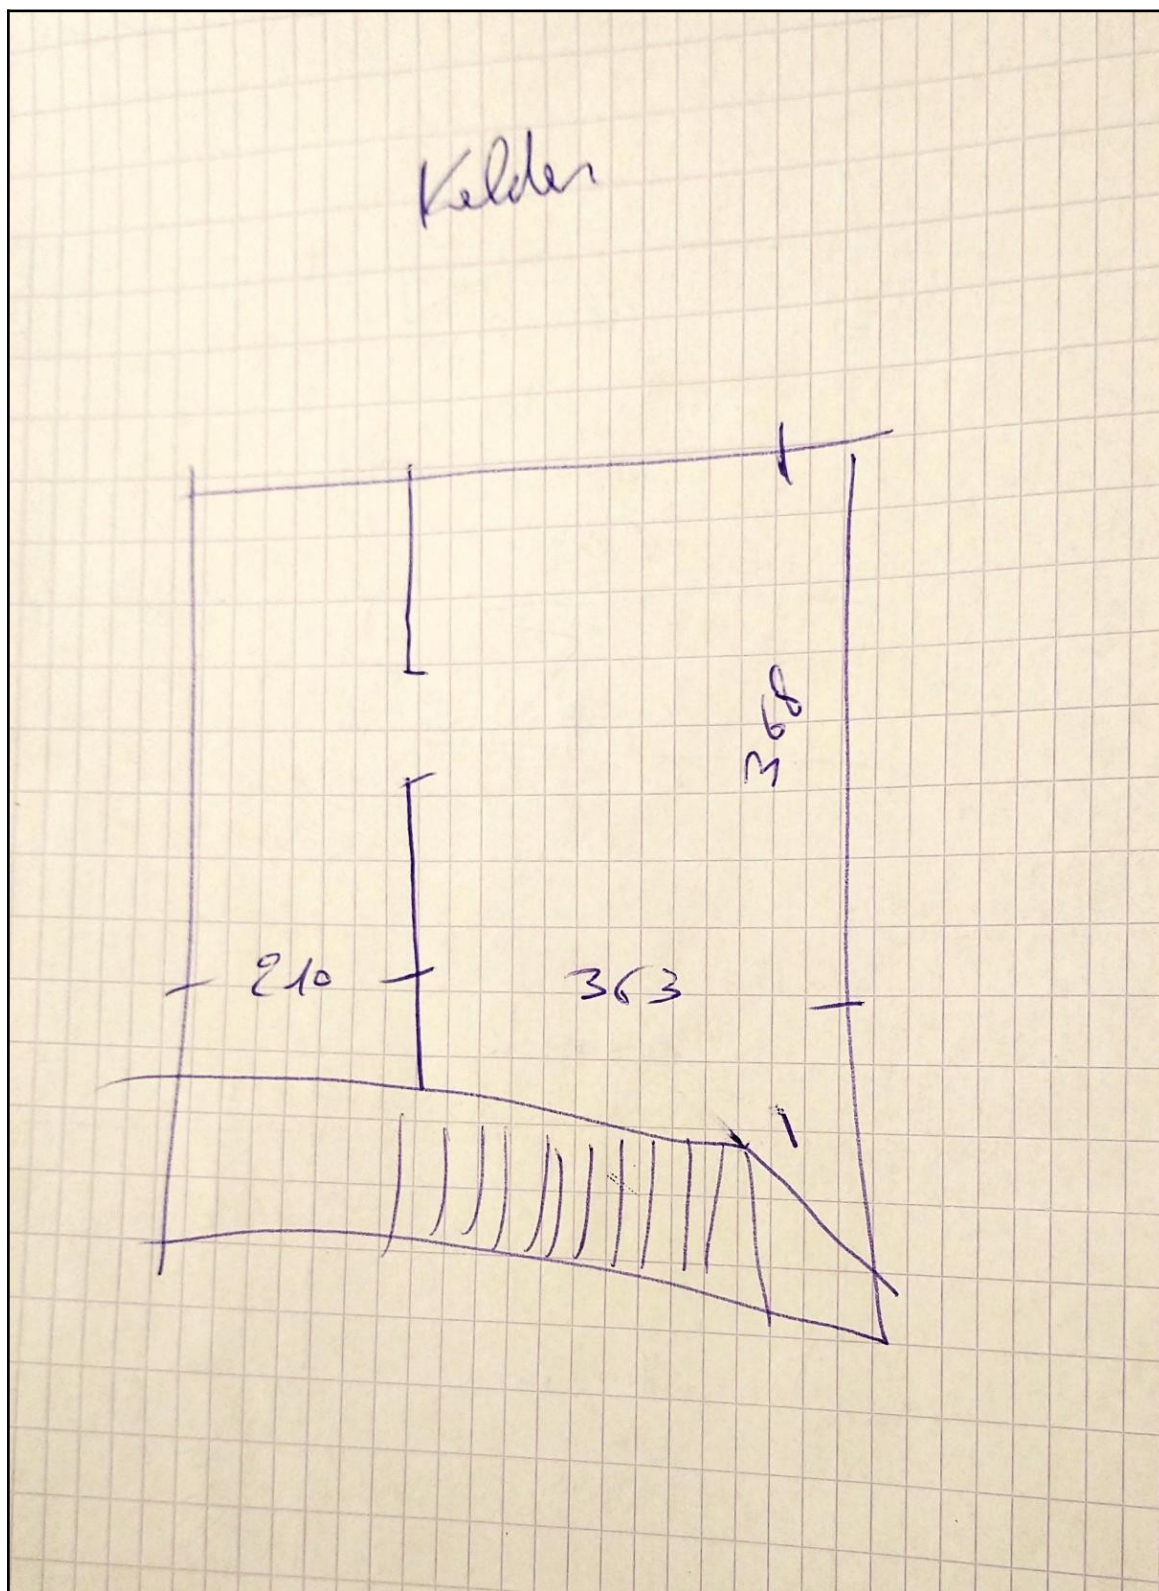
Plan 1.1: kelder

1. Rookgaskanaal	Asbestmateriaal	Dringend verwijderen
3. tellerkast en bijhorigheden	Asbestmateriaal	Zorgvuldig beheren
4. Deksteen	Asbestmateriaal	Zorgvuldig beheren
8.1 Muren gvl	Geen asbest	-
8.1 Code: 1	Mengmonster	-

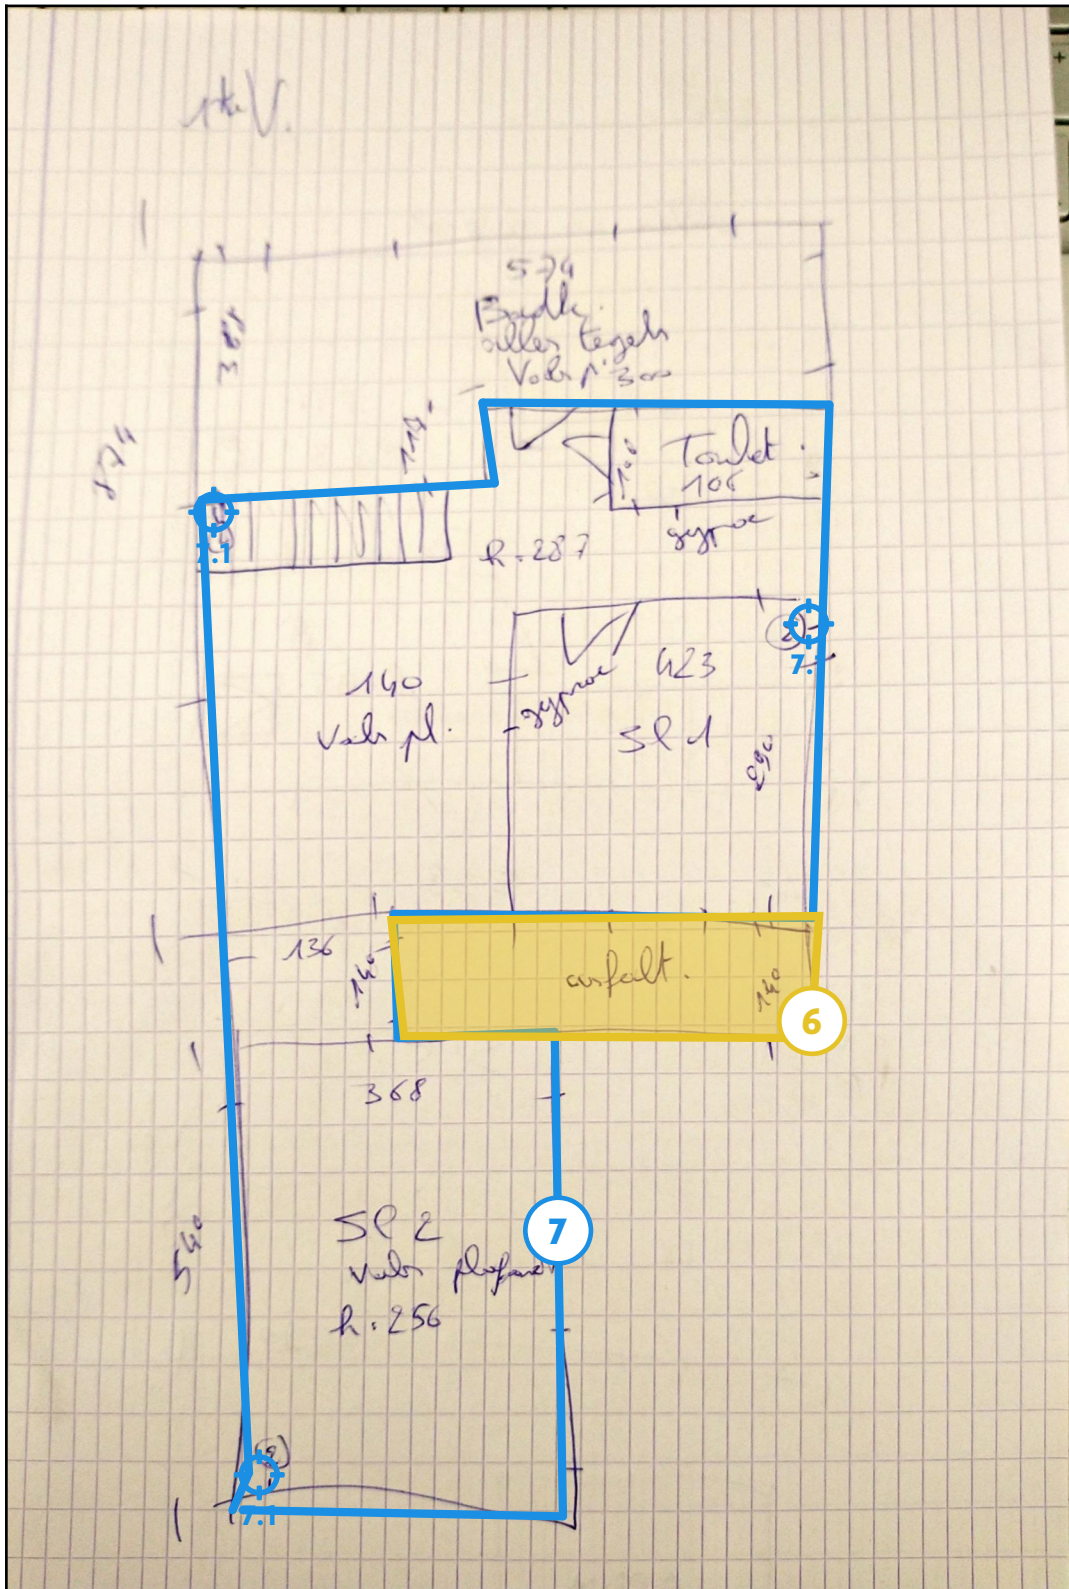
Plan 1.3: verdiep +1

6. asfalt	Asbestmateriaal	Zorgvuldig beheren
7. 2 Muren 1ste v.	Geen asbest	-
7.1 Code: 2	Mengmonster	-

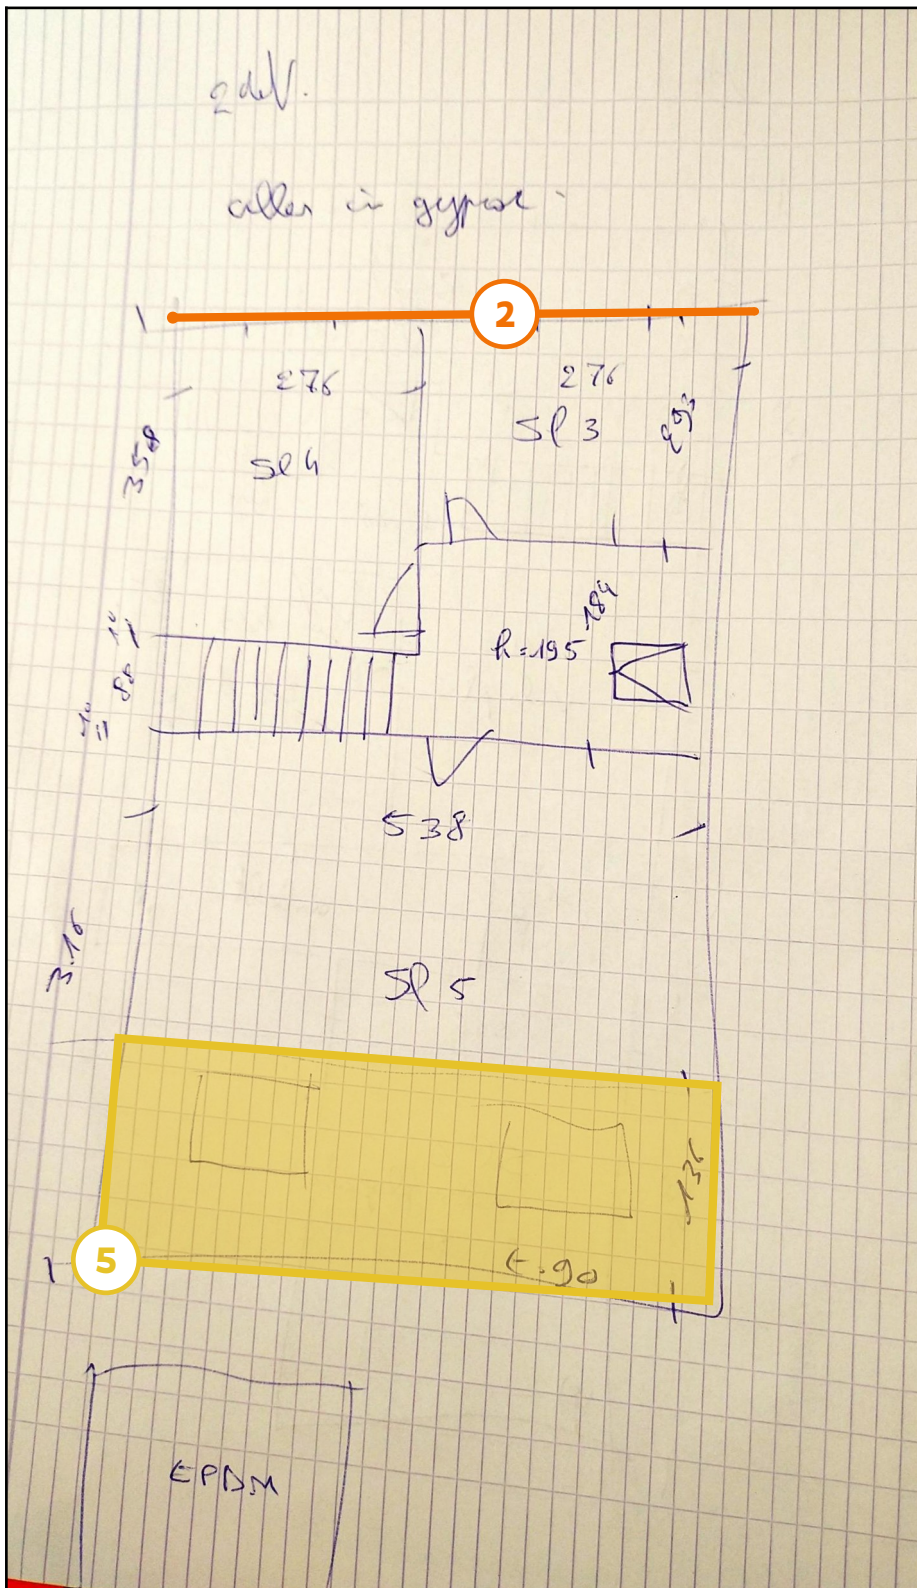
Plan 1.4: verdiep +2

2. Ieën	Asbestmateriaal	Verwijderen
5. Onderdak	Asbestmateriaal	Zorgvuldig beheren

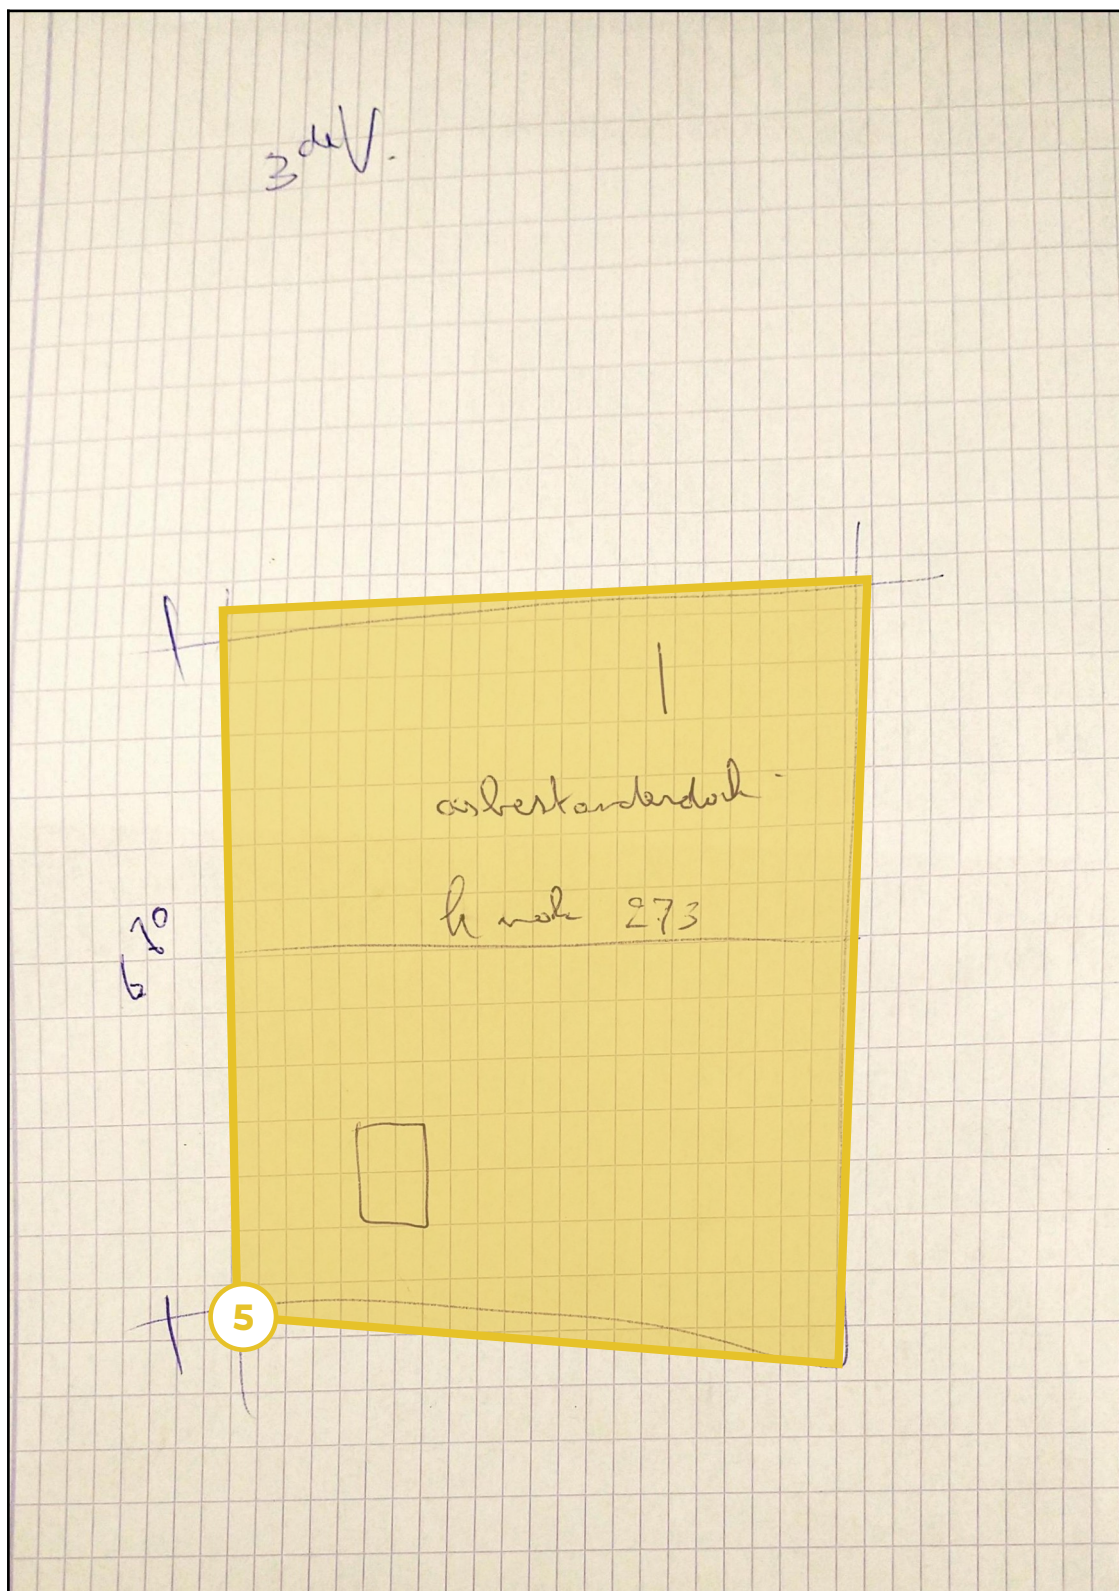
Plan 1.5: verdiep +3

5. Onderdak

Asbestmateriaal

Zorgvuldig beheren

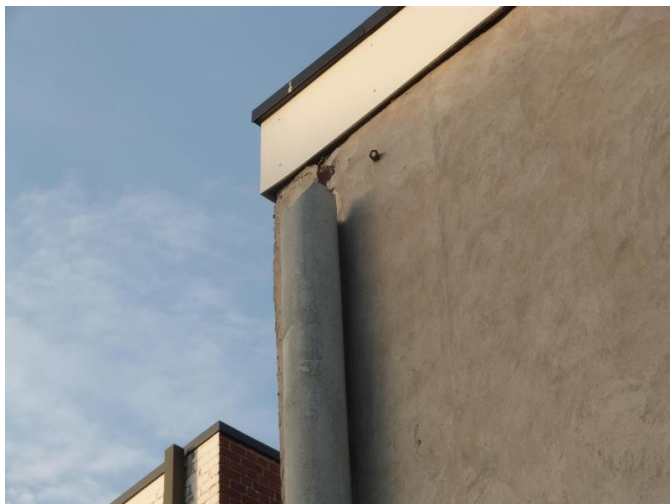
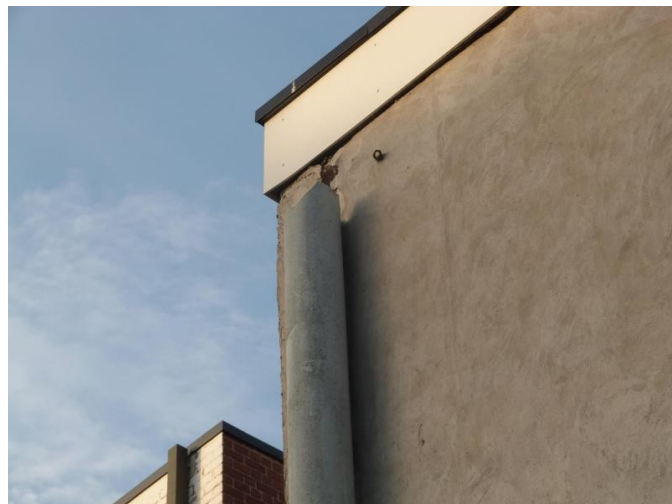
Het asbestmateriaal valt onder de mijlpaal van 2040.

Dringend verwijderen

Eindbeoordeling materiaalrisico	Hoog materiaalrisico en/of hoge kans op vezelvrijgave
---------------------------------	---

Gebondenheid	Categorie 1: hechtgebonden in oorsprong
Asbestsoort (vezeltype)	Crocidoliet aanwezig
Asbestconcentratie	Laag (< 50%)
Afschermingsgraad van het gehele materiaal	Geheel of deels vrij aan de buitenlucht
Toestand van het materiaal	Zwaar beschadigd, zwaar verweerd

Beschrijving	Rookgaskanaal
Omgeving	Buiten
Primaire drager	Ruimteverwarming
Asbestmateriaal	Buis, koper, leiding, pijp, doorvoer
Bindmiddel van asbestmateriaal	Cement
Gebondenheid op basis van bindmiddel	Hecht
Hoeveelheid (lengte - omtrek - dikte - aantal)	<ul style="list-style-type: none">• 2,00 m - 78,50 cm - 1,00 cm - 1 stuk
Totaal volume	0,016 m ³
Eenvoudig bereikbaar	Ja
Bevestigingswijze	<ul style="list-style-type: none">• Verlijmd, ingegoten, versmeerd
Identificatiemethode	Vaststelling zonder monsternamen

- Verwijder dit asbestmateriaal zo snel mogelijk. Volg de toestand goed op.

- Eenvoudige handelingen: enkel door erkend asbestverwijderaar
Hechtgebonden toepassing, mag op zijn geheel weg gehaald worden zonder elektrische apparaten en de nodige beschermingsmiddelen. Door werknemer(s) met opleidingsattest eenvoudige handelingen te verwijderen.

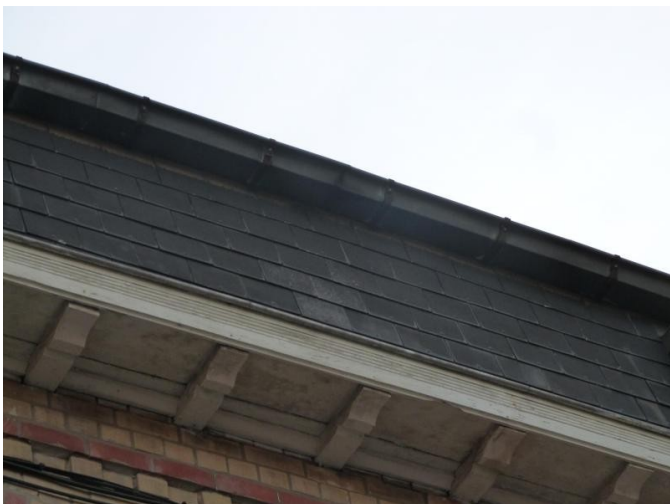
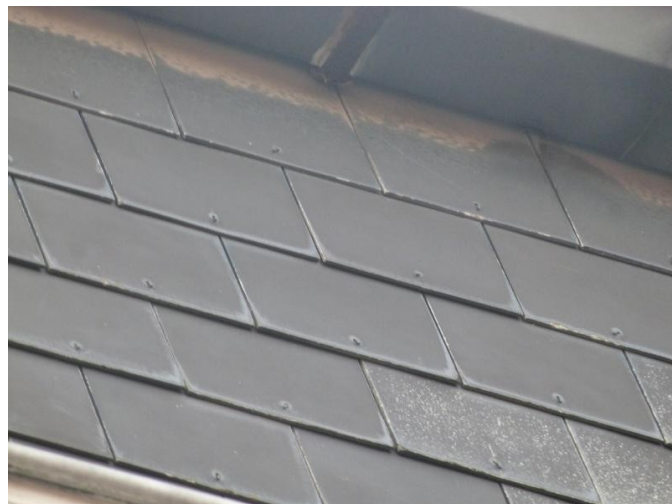
Het asbestmateriaal valt onder de mijlpaal van 2034.

Verwijderen

Eindbeoordeling materiaalrisico	Verhoogd materiaalrisico en/of verhoogde kans op vezelvrijgave
---------------------------------	--

Gebondenheid	Categorie 1: hechtgebonden in oorsprong
Asbestsoort (vezeltype)	Crocidoliet aanwezig
Asbestconcentratie	Laag (< 50%)
Afschermingsgraad van het gehele materiaal	Geheel of deels vrij aan de buitenlucht
Toestand van het materiaal	Matig beschadigd, matig verweerd

Beschrijving	leien
Omgeving	Buiten
Primaire drager	Schuin dak
Asbestmateriaal	Dak- en gevelbekleding - Lei, shingle
Bindmiddel van asbestmateriaal	Cement
Gebondenheid op basis van bindmiddel	Hecht
Hoeveelheid (oppervlakte - aantal)	<ul style="list-style-type: none">6,00 m² - 1 stuk
Totale oppervlakte	6,00 m ²
Eenvoudig bereikbaar	Nee <ul style="list-style-type: none">Verwijdering tast de bouwkundige integriteit aan.
Bevestigingswijze	<ul style="list-style-type: none">Genageld, geniet

- Verwijder dit asbestmateriaal zo snel mogelijk. Volg de toestand goed op.

- Eenvoudige handelingen: enkel door erkend asbestverwijderaar
Hechtgebonden toepassing, mag op zijn geheel weg gehaald worden zonder elektrische apparaten en de nodige beschermingsmiddelen. Door werknemer(s) met opleidingsattest eenvoudige handelingen te verwijderen.

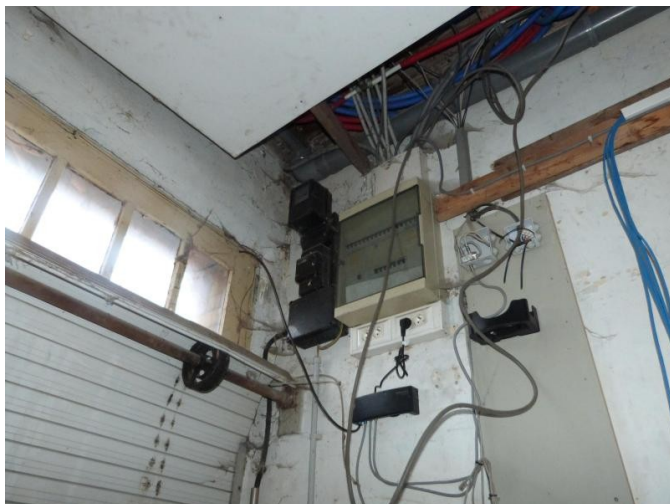
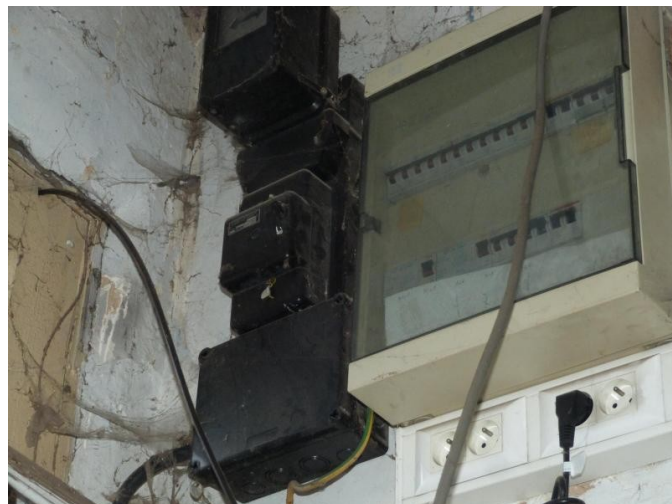
Het asbestmateriaal valt onder de mijlpaal van 2040.

Zorgvuldig beheren

Eindbeoordeling materiaalrisico	Laag materiaalrisico en/of verlaagde kans op vezelvrijgave
---------------------------------	--

Gebondenheid	Categorie 1: hechtgebonden in oorsprong
Asbestsoort (vezeltype)	Crocidoliet aanwezig
Asbestconcentratie	Laag (< 50%)
Afschermingsgraad van het gehele materiaal	Geheel of deels (ook) vrij aan binnenluchtstromen
Toestand van het materiaal	Onbeschadigd, niet verweerd

Beschrijving	tellerkast en bijhorigheden
Omgeving	Binnen
Primaire drager	Communicatie en elektrische infrastructuur en uitrusting
Asbestmateriaal	Plaat, paneel, tablet - Type Bakeliet
Bindmiddel van asbestmateriaal	Kunststof of -hars
Gebondenheid op basis van bindmiddel	Hecht
Hoeveelheid (oppervlakte - dikte - aantal)	• 0,50 m ² - 5,00 cm - 1 stuk
Totaal volume	0,025 m ³
Eenvoudig bereikbaar	Ja
Bevestigingswijze	• Geschroefd
Identificatiemethode	Vaststelling zonder monsternamen

- Zorg voor een veilig beheer en verwijder dit asbestmateriaal wanneer het bij werken eenvoudig bereikbaar wordt. Controleer de toestand jaarlijks op wijzigingen.

- Eenvoudige handelingen: mag via doe-het-zelf of door werknemer(s) met opleidingsattest eenvoudige handelingen
Hechtgebonden toepassing, mag op zijn geheel weg gehaald worden zonder elektrische apparaten en de nodige beschermingsmiddelen. De toepassing mag niet breken.

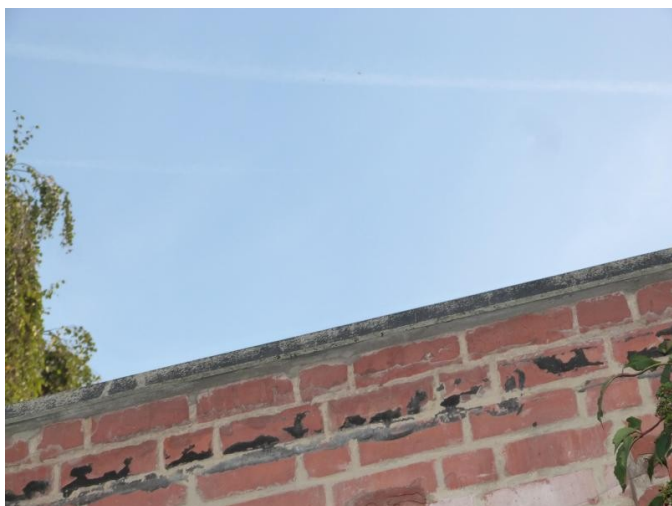
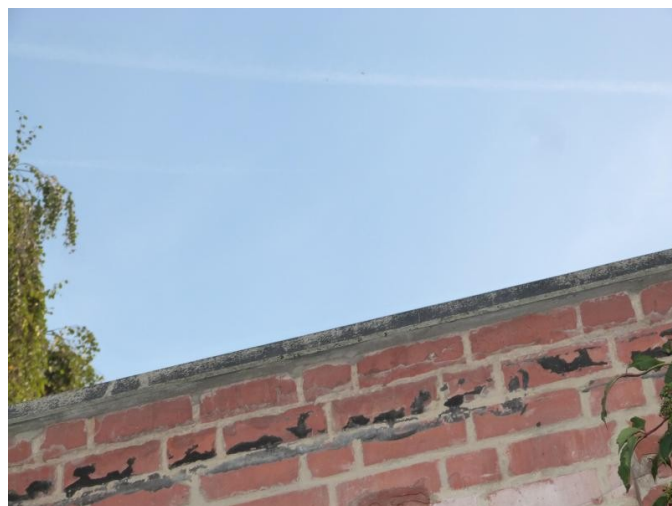
Het asbestmateriaal valt onder de mijlpaal van 2040.

Zorgvuldig beheren

Eindbeoordeling materiaalrisico	Laag materiaalrisico en/of verlaagde kans op vezelvrijgave
---------------------------------	--

Gebondenheid	Categorie 1: hechtgebonden in oorsprong
Asbestsoort (vezeltype)	Crocidoliet aanwezig
Asbestconcentratie	Laag (< 50%)
Afschermingsgraad van het gehele materiaal	Geheel of deels vrij aan de buitenlucht
Toestand van het materiaal	Licht beschadigd, licht verweerd. Intact materiaal type Pical – asbestboard of categorie III 'gebondenheid'

Beschrijving	Deksteen
Omgeving	Buiten
Primaire drager	Wand buitenschil
Asbestmateriaal	Deksteen, muurkap - Hol
Bindmiddel van asbestmateriaal	Cement
Gebondenheid op basis van bindmiddel	Hecht
Hoeveelheid (oppervlakte - dikte - aantal)	• 1,45 m ² - 5,00 cm - 1 stuk
Totaal volume	0,073 m ³
Eenvoudig bereikbaar	Ja
Bevestigingswijze	• Verlijmd, ingegoten, versmeerd
Identificatiemethode	Vaststelling zonder monsternamen

- Zorg voor een veilig beheer en verwijder dit asbestmateriaal wanneer het bij werken eenvoudig bereikbaar wordt. Controleer de toestand jaarlijks op wijzigingen.

- Eenvoudige handelingen: mag via doe-het-zelf of door werknemer(s) met opleidingsattest eenvoudige handelingen
Hechtgebonden toepassing, mag op zijn geheel weg gehaald worden zonder elektrische apparaten en de nodige beschermingsmiddelen. De toepassing mag niet breken.

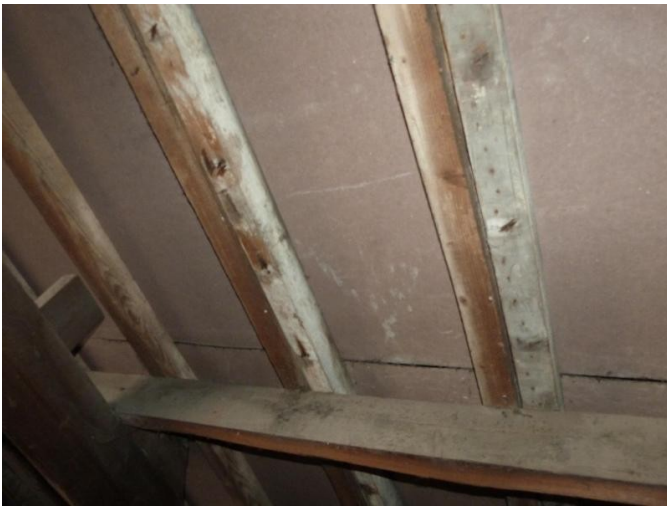
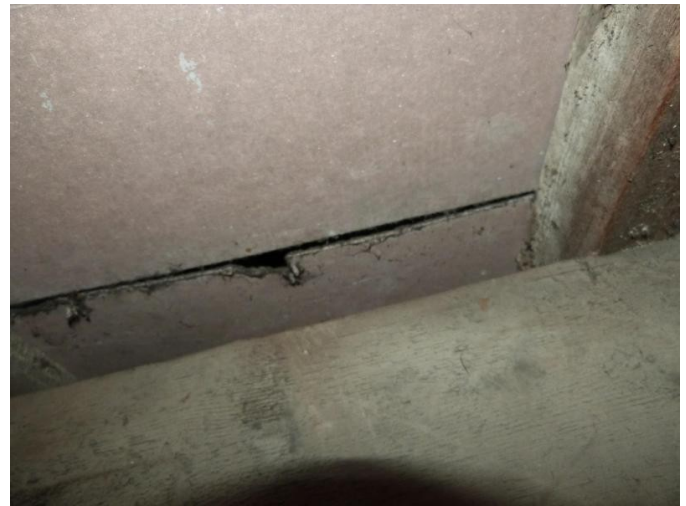
Het asbestmateriaal valt onder de mijlpaal van 2040.

Zorgvuldig beheren

Eindbeoordeling materiaalrisico	Laag materiaalrisico en/of verlaagde kans op vezelvrijgave
---------------------------------	--

Gebondenheid	Categorie 1: hechtgebonden in oorsprong
Asbestsoort (vezeltype)	Crocidoliet aanwezig
Asbestconcentratie	Laag (< 50%)
Afschermingsgraad van het gehele materiaal	Geheel of deels (ook) vrij aan binnenluchtstromen
Toestand van het materiaal	Onbeschadigd, niet verweerd

Beschrijving	Onderdak
Omgeving	Binnen
Primaire drager	Schuin dak
Asbestmateriaal	Plaat, paneel, tablet - Type Menuiserite
Bindmiddel van asbestmateriaal	Cement
Gebondenheid op basis van bindmiddel	Hecht
Hoeveelheid (oppervlakte - dikte - aantal)	• 60,00 m ² - 0,30 cm - 1 stuk
Totaal volume	0,18 m ³
Eenvoudig bereikbaar	Ja
Bevestigingswijze	• Genageld, geniet
Identificatiemethode	Vaststelling zonder monsternamen

- Zorg voor een veilig beheer en verwijder dit asbestmateriaal wanneer het bij werken eenvoudig bereikbaar wordt. Controleer de toestand jaarlijks op wijzigingen.

- Eenvoudige handelingen: enkel door erkend asbestverwijderaar
Hechtgebonden toepassing, mag op zijn geheel weg gehaald worden zonder elektrische apparaten en de nodige beschermingsmiddelen. Door werknemer(s) met opleidingsattest eenvoudige handelingen te verwijderen.

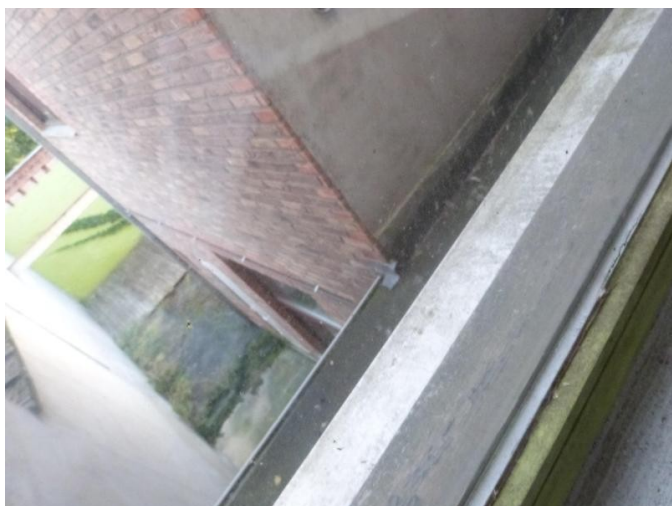
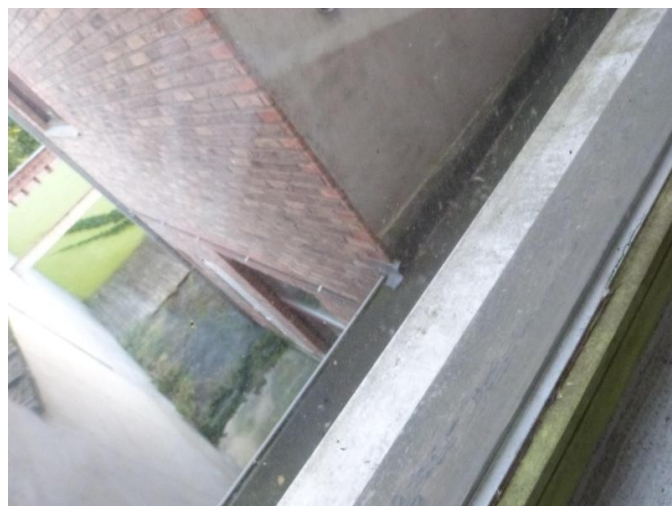
Het asbestmateriaal valt onder de mijlpaal van 2040.

Zorgvuldig beheren

Eindbeoordeling materiaalrisico	Laag materiaalrisico en/of verlaagde kans op vezelvrijgave
---------------------------------	--

Gebondenheid	Categorie 1: hechtgebonden in oorsprong
Asbestsoort (vezeltype)	Crocidoliet aanwezig
Asbestconcentratie	Laag (< 50%)
Afschermingsgraad van het gehele materiaal	Geheel of deels vrij aan de buitenlucht
Toestand van het materiaal	Licht beschadigd, licht verweerd. Intact materiaal type Pical – asbestboard of categorie III 'gebondenheid'

Beschrijving	asfalt
Omgeving	Buiten
Primaire drager	Plat dak
Asbestmateriaal	Dak- en gevelbekleding - Roofing
Bindmiddel van asbestmateriaal	Bitumen (roofing, teer, asfalt)
Gebondenheid op basis van bindmiddel	Hecht
Hoeveelheid (oppervlakte - aantal)	• 5,85 m ² - 1 stuk
Totale oppervlakte	5,85 m ²
Eenvoudig bereikbaar	Ja
Bevestigingswijze	• Verlijmd, ingegoten, versmeerd

- Zorg voor een veilig beheer en verwijder dit asbestmateriaal wanneer het bij werken eenvoudig bereikbaar wordt. Controleer de toestand jaarlijks op wijzigingen.

- Eenvoudige handelingen: enkel door erkend asbestverwijderaar
Hechtgebonden toepassing, mag op zijn geheel weg gehaald worden zonder elektrische apparaten en de nodige beschermingsmiddelen. Door werknemer(s) met opleidingsattest eenvoudige handelingen te verwijderen.

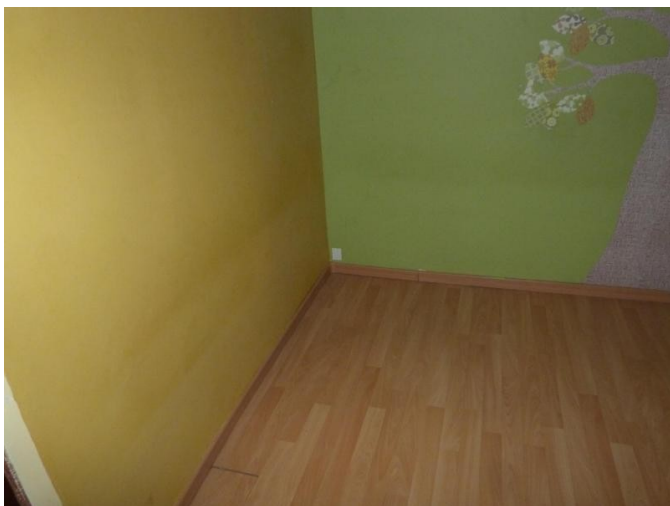
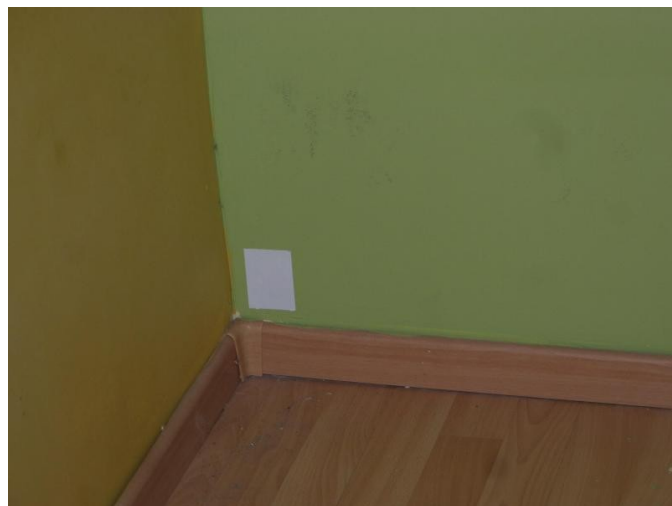
Geen asbest

#	Type	Referentie	Resultaat
7.1	Mengmonster	2	Geen asbest

Beschrijving	2 Muren 1ste v.
Omgeving	Binnen
Primaire drager	Binnenwand
Bindmiddel van materiaal	Gips - kalk

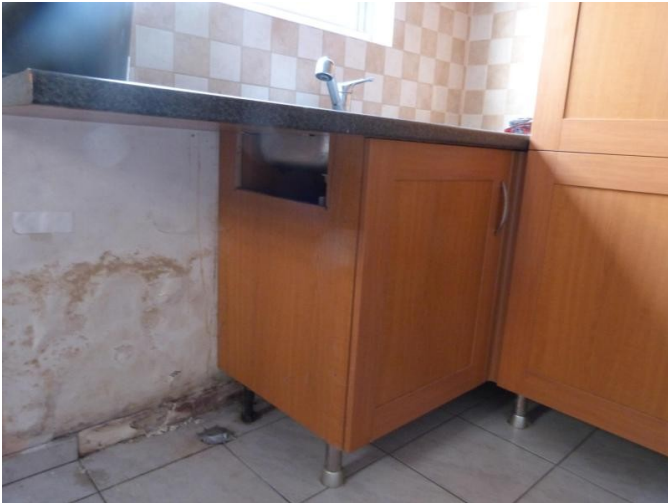
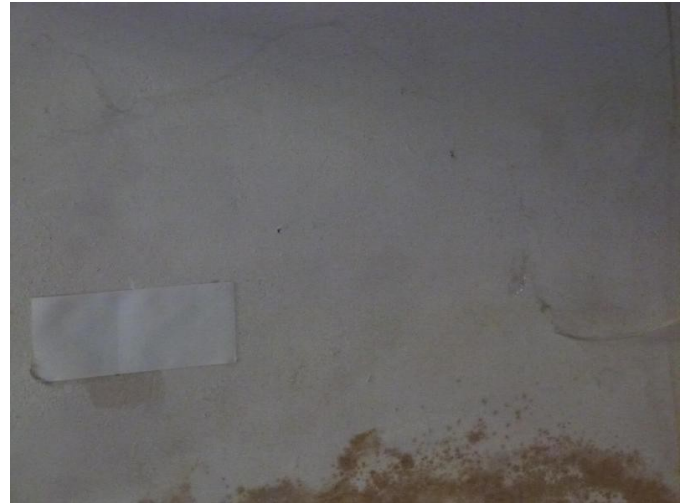
Fiche 8: 1 Muren gvl

Geen asbest

#	Type	Referentie	Resultaat
8.1	Mengmonster	1	Geen asbest

Beschrijving	1 Muren gvl
Omgeving	Binnen
Primaire drager	Binnenwand
Bindmiddel van materiaal	Gips - kalk
