Asbestinventarisatetest

Keizersplein 9, 9300 Aalst

Attestnummer : 20250226-000186.000

Uitgegeven op : 26.02.2025

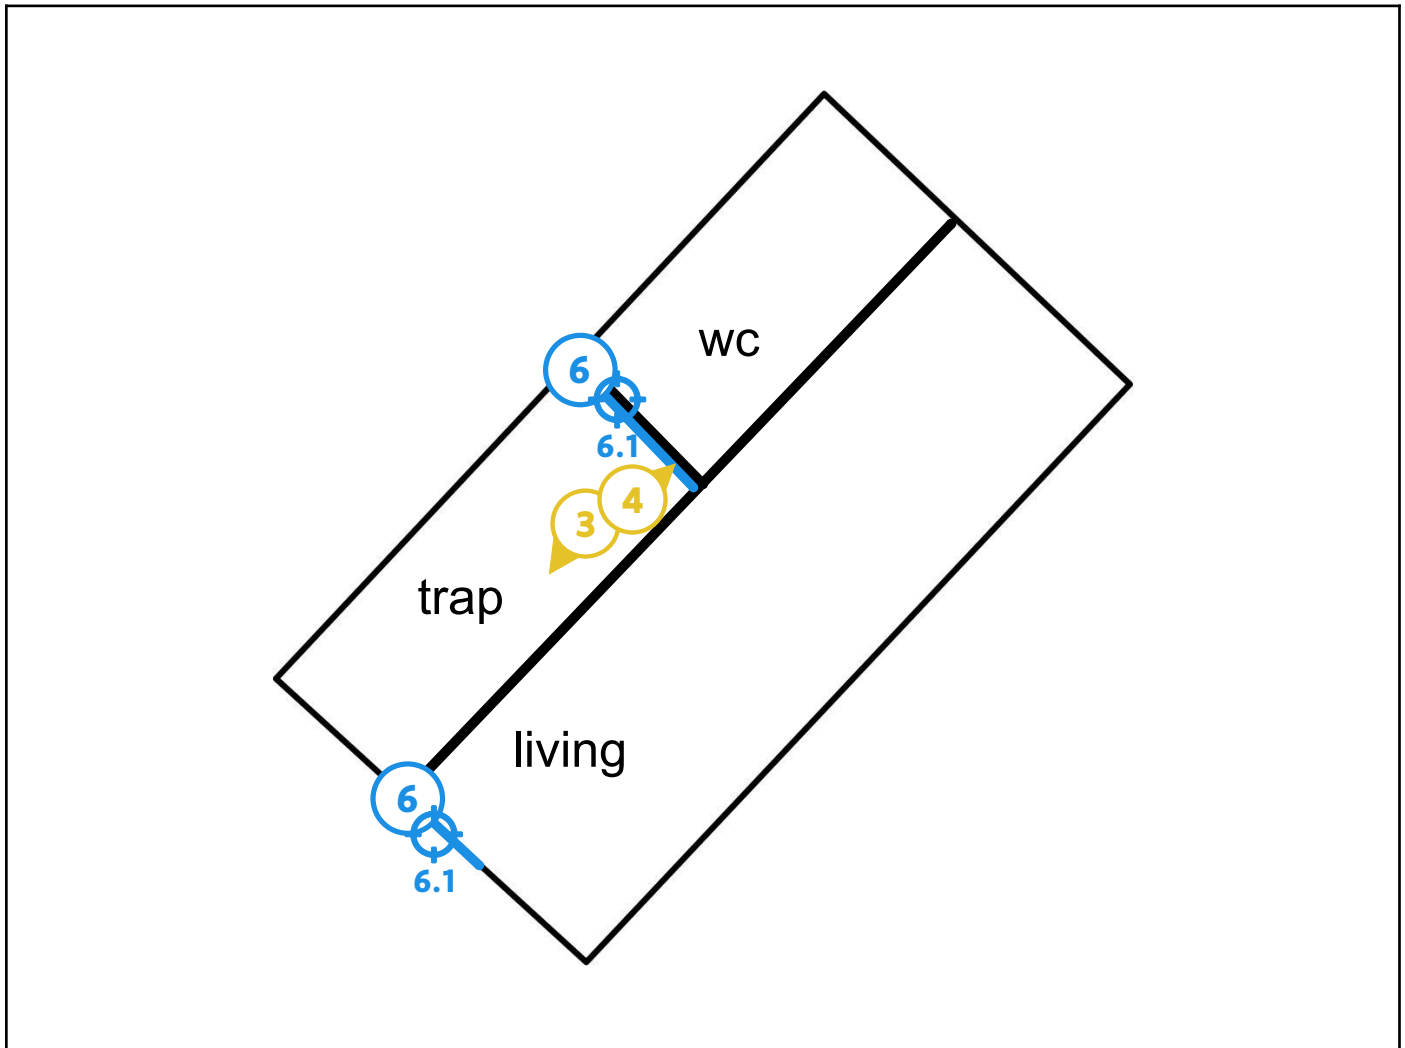
Plan 1.1: Hoofgebouw plan gvl

Beschrijving	Type	Actie
3. Bakeliet schakelaar en stopcontact	Asbestmateriaal	Zorgvuldig beheren
4. bakeliet zekeringkast	Asbestmateriaal	Zorgvuldig beheren
6. pleisterwerk wanden	Geen asbest	-
6.1 Code: mm01	Mengmonster	-

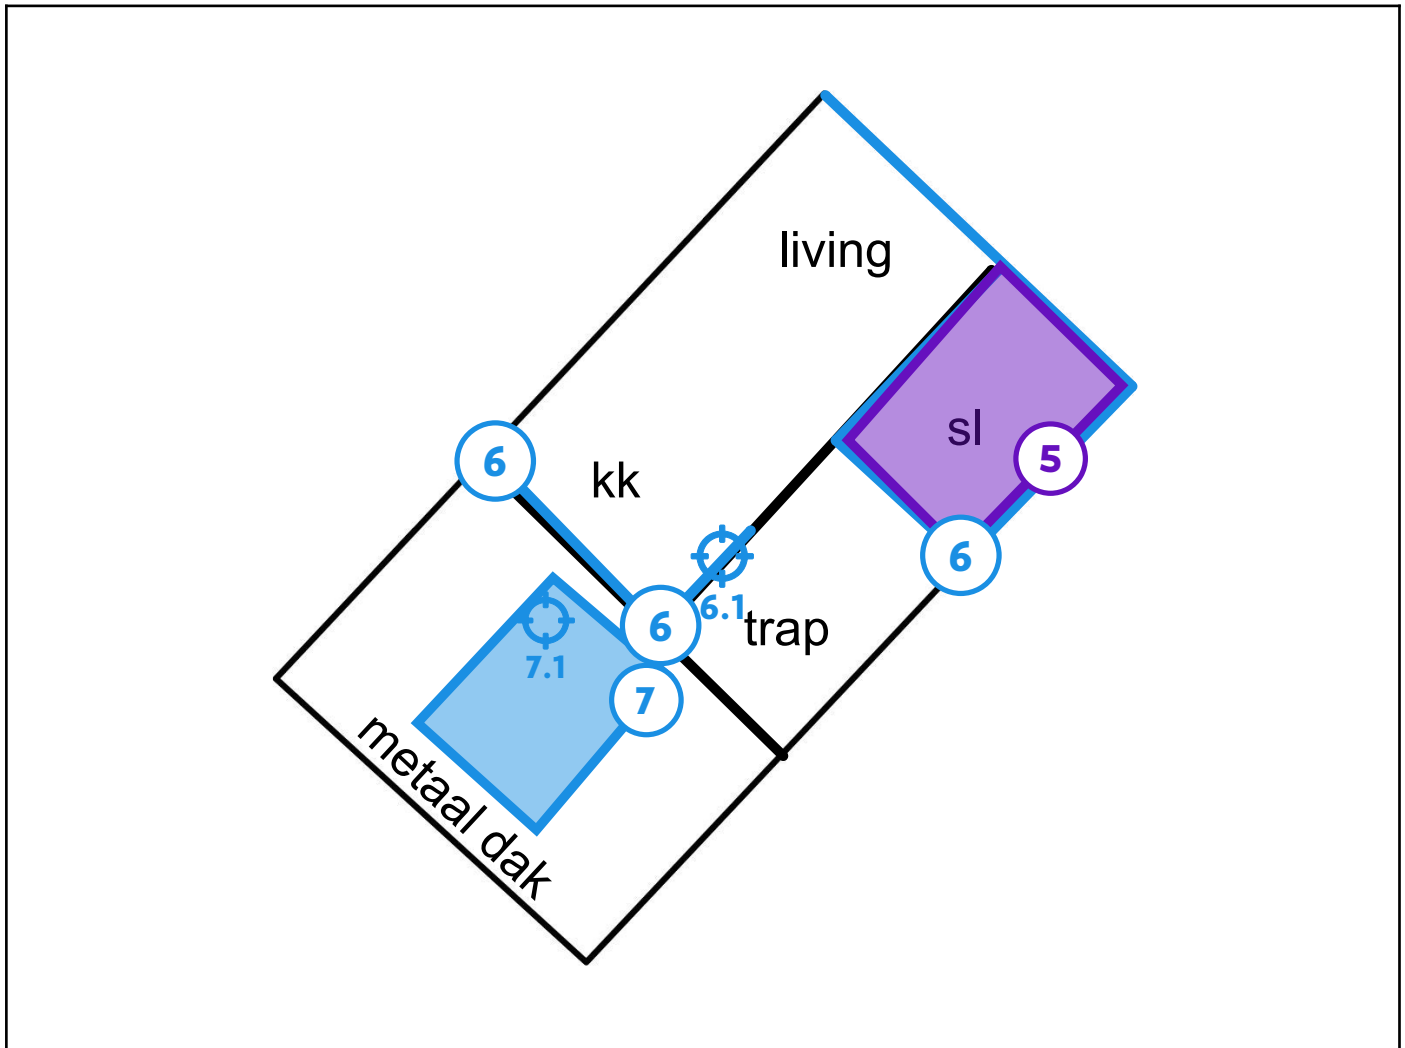
Plan 1.2: Hoofdgebouw plan 1e

Beschrijving	Type	Actie
5. Vloerzeil type: novilon	Advies	-
6. pleisterwerk wanden	Geen asbest	-
6.1 Code: mm01	Mengmonster	-
7. roofing dak	Geen asbest	-
7.1 Code: mm03	Puntmonster	-

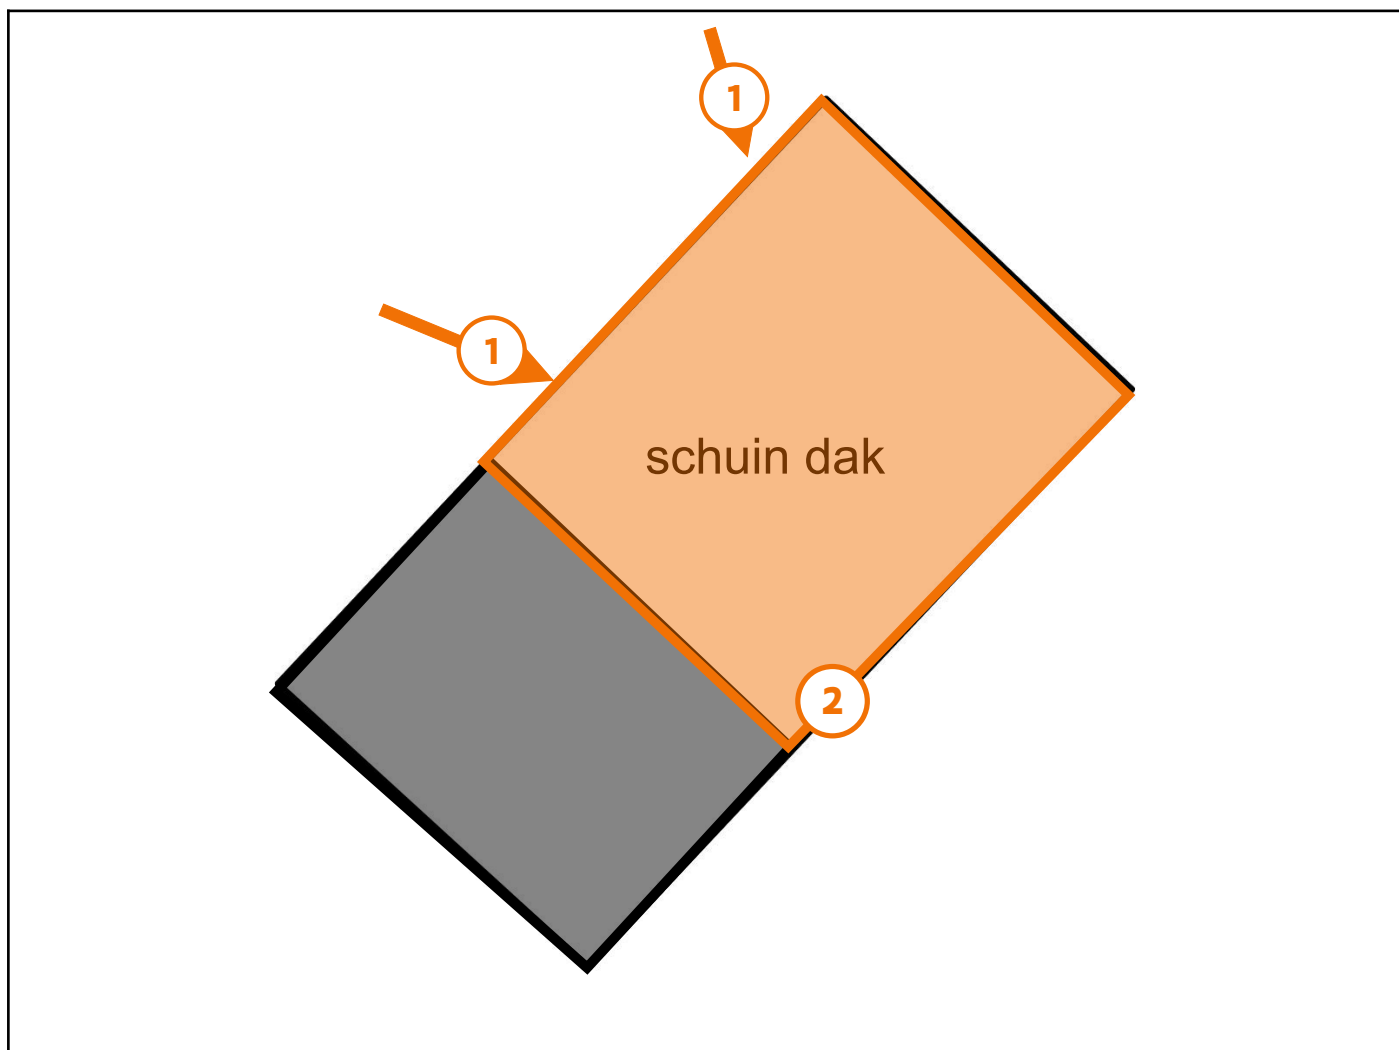
Plan 1.5: Hoofdgebouw plan dak

Beschrijving	Type	Actie
1. Asbest cement rookgaskanaal	Asbestmateriaal	Verwijderen
2. leien dak	Asbestmateriaal	Verwijderen

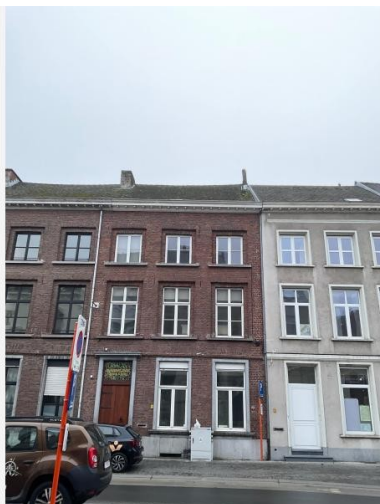
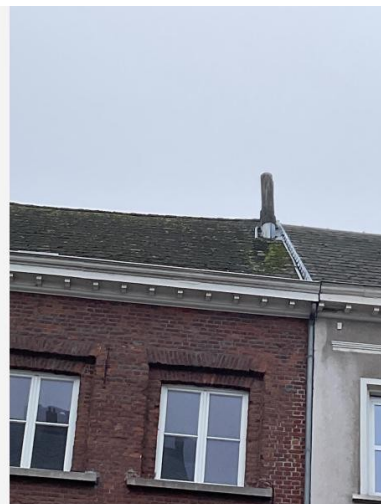
Het asbestmateriaal valt onder de mijlpaal van 2034.

Eindbeoordeling materiaalrisico	Verhoogd materiaalrisico en/of verhoogde kans op vezelvrijgave
---------------------------------	--

Gebondenheid	Categorie 1: hechtgebonden in oorsprong
Asbestsoort (vezeltype)	Crocidoliet aanwezig
Asbestconcentratie	Laag (< 50%)
Afschermingsgraad van het gehele materiaal	Geheel of deels vrij aan de buitenlucht
Toestand van het materiaal	Matig beschadigd, matig verweerd

Beschrijving	Asbest cement rookgaskanaal
Omgeving	Buiten
Primaire drager	HVAC infrastructuur en uitrusting
Asbestmateriaal	Rookgaskanaal
Bindmiddel van asbestmateriaal	Cement
Gebondenheid op basis van bindmiddel	Hecht
Hoeveelheid (lengte - omtrek - dikte - aantal)	<ul style="list-style-type: none">• 2,00 m - 30,00 cm - 1,00 cm - 4 stuks
Totaal volume	0,024 m ³
Eenvoudig bereikbaar	Ja
Bevestigingswijze	<ul style="list-style-type: none">• Geklemd
Identificatiemethode	Vaststelling zonder monstername
Destructieve handeling voor identificatie	Nee
Opmerking	Geschatte hoeveelheid

Verwijderen

- Zorg voor een veilig beheer. Vermijd het beschadigen van het asbestmateriaal. Controleer de toestand jaarlijks op wijzigingen.

- Eenvoudige handelingen: mag via doe-het-zelf of door werknemer(s) met opleidingsattest eenvoudige handelingen
Asbest schouwen zijn te verwijderen zonder breken en kappen. Deze dienen in 1 geheel verwijderd te worden zonder contaminaties. Veilig verpakken en afvoeren naar een asbest afval verwerker.

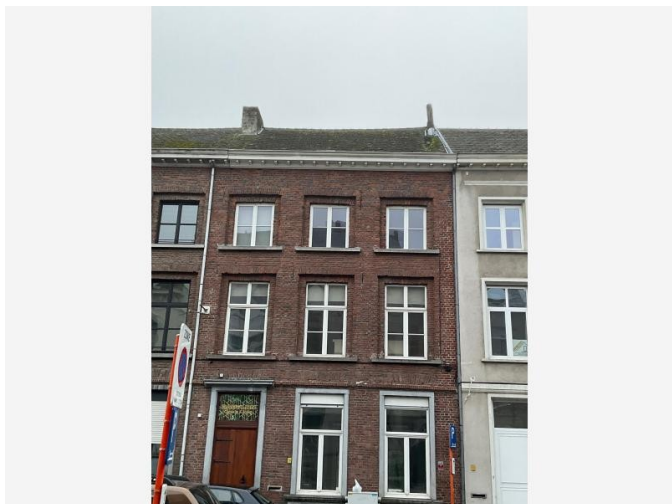
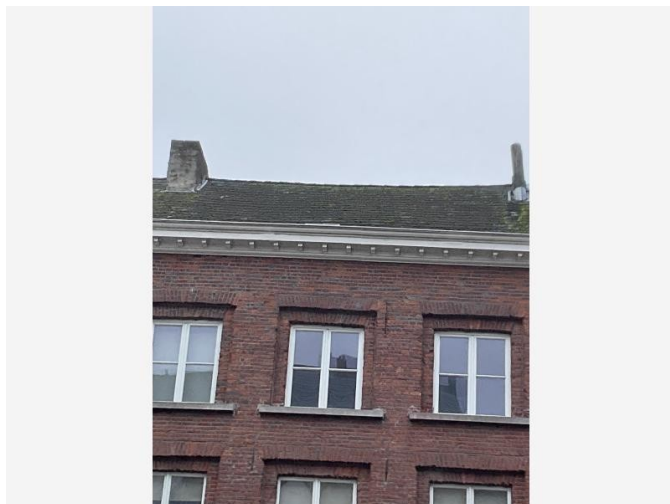
Het asbestmateriaal valt onder de mijlpaal van 2034.

Eindbeoordeling materiaalrisico	Verhoogd materiaalrisico en/of verhoogde kans op vezelvrijgave
---------------------------------	--

Gebondenheid	Categorie 1: hechtgebonden in oorsprong
Asbestsoort (vezeltype)	Crocidoliet aanwezig
Asbestconcentratie	Laag (< 50%)
Afschermingsgraad van het gehele materiaal	Geheel of deels vrij aan de buitenlucht
Toestand van het materiaal	Matig beschadigd, matig verweerd

Beschrijving	leien dak
Omgeving	Buiten
Primaire drager	Schuin dak
Asbestmateriaal	Dak- en gevelbekleding - Lei, shingle
Bindmiddel van asbestmateriaal	Cement
Gebondenheid op basis van bindmiddel	Hecht
Hoeveelheid (oppervlakte - aantal)	<ul style="list-style-type: none">• 70,00 m² - 1 stuk
Totale oppervlakte	70,00 m ²
Eenvoudig bereikbaar	Ja
Bevestigingswijze	<ul style="list-style-type: none">• Geschroefd• Genageld, geniet
Identificatiemethode	Vaststelling zonder monsternamen
Destructieve handeling voor identificatie	Nee
Opmerking	Geschatte hoeveelheid

Verwijderen

- Zorg voor een veilig beheer. Vermijd het beschadigen van het asbestmateriaal. Controleer de toestand jaarlijks op wijzigingen.
- Hemelwater dat afspoelt van asbestcement daken of gevels kan asbestdeeltjes bevatten. Gebruik het enkel voor gesloten circuits (bv. spoelen toiletten). Reinig na het vervangen van het dak of de gevel de dakgoten en regenwaterput of -ton om asbesthoudend sediment of slib te verwijderen

- Eenvoudige handelingen: mag via doe-het-zelf of door werknemer(s) met opleidingsattest eenvoudige handelingen
Te verwijderen in 1 geheel zonder breken en kappen.

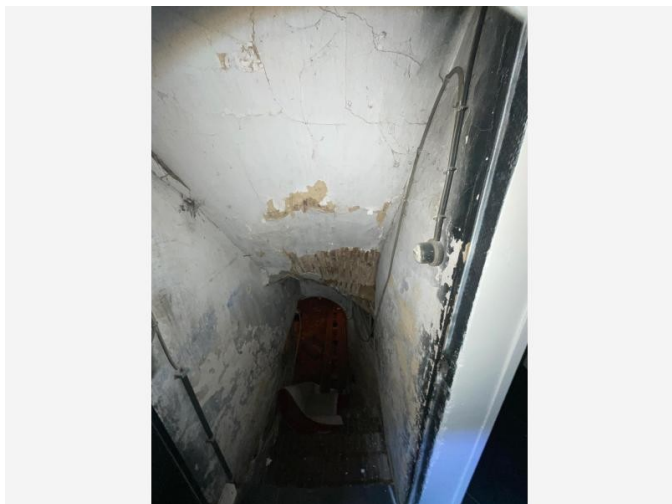
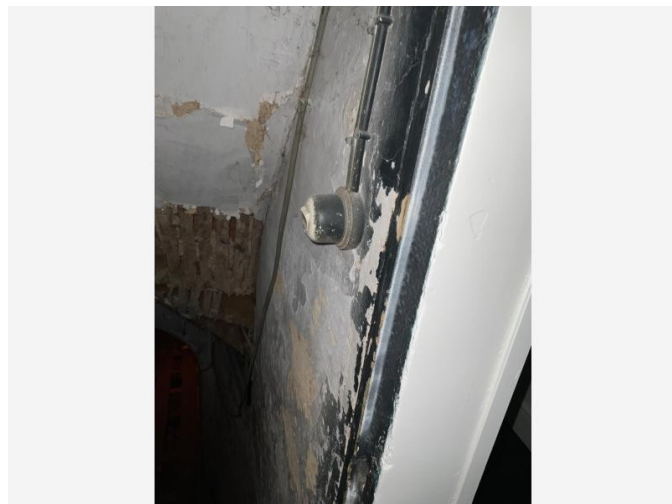
Het asbestmateriaal valt onder de mijlpaal van 2040.

Eindbeoordeling materiaalrisico	Laag materiaalrisico en/of verlaagde kans op vezelvrijgave
---------------------------------	--

Gebondenheid	Categorie 1: hechtgebonden in oorsprong
Asbestsoort (vezeltype)	Crocidoliet aanwezig
Asbestconcentratie	Laag (< 50%)
Afschermingsgraad van het gehele materiaal	Geheel of deels (ook) vrij aan de binnenlucht
Toestand van het materiaal	Onbeschadigd, niet verweerd

Beschrijving	Bakeliet schakelaar en stopcontact
Omgeving	Binnen
Primaire drager	Communicatie en elektrische infrastructuur en uitrusting
Asbestmateriaal	Plaat, paneel, tablet - Type Bakeliet
Bindmiddel van asbestmateriaal	Kunststof of -hars
Gebondenheid op basis van bindmiddel	Hecht
Hoeveelheid (oppervlakte - dikte - aantal)	• 0,59 m ² - 0,30 cm - 1 stuk
Totaal volume	0,002 m ³
Eenvoudig bereikbaar	Ja
Bevestigingswijze	• Onbekend
Identificatiemethode	Vaststelling zonder monstername
Destructieve handeling voor identificatie	Nee
Opmerking	Geschatte hoeveelheid

Zorgvuldig beheren

- Zorg voor een veilig beheer. Vermijd het beschadigen van het asbestmateriaal. Controleer de toestand jaarlijks op wijzigingen.

- Eenvoudige handelingen: mag via doe-het-zelf of door werknemer(s) met opleidingsattest eenvoudige handelingen
Bakeliet schakelaars en stopcontacten zijn eenvoudig los te schroeven en zo te verwijderen. Voorkom dat de toepassing gebroken wordt tijdens de verwijdering ervan. De toepassing in een daarvoor voorziene zak naar het containerpark brengen.

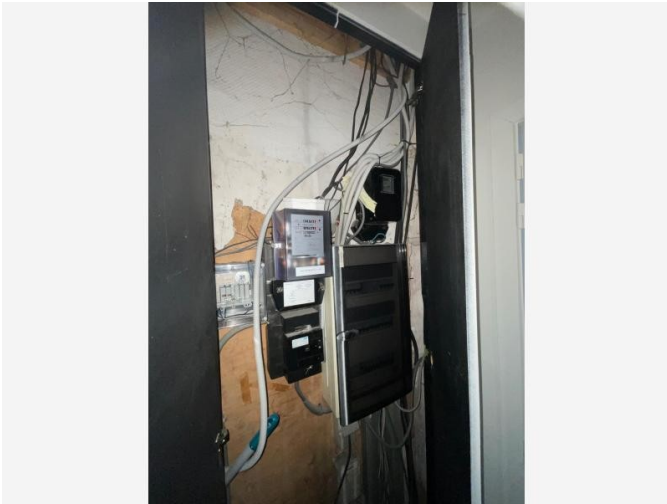
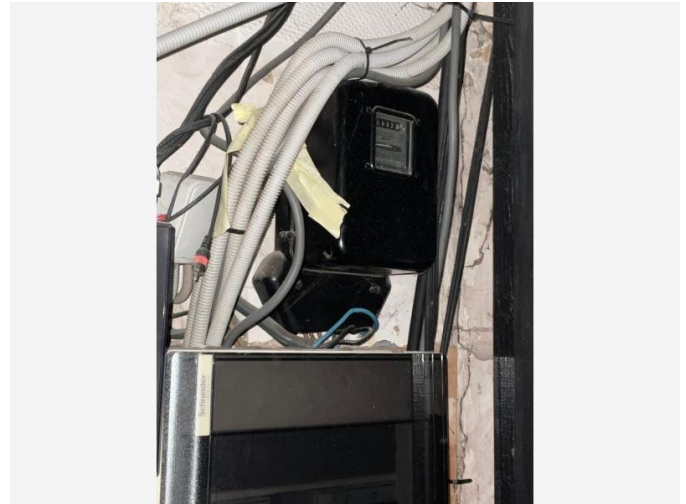
Het asbestmateriaal valt onder de mijlpaal van 2040.

Eindbeoordeling materiaalrisico	Zeer laag materiaalrisico en/of zeer lage kans op vezelvrijgave
---------------------------------	---

Gebondenheid	Categorie 1: hechtgebonden in oorsprong
Asbestsoort (vezeltype)	Crocidoliet aanwezig
Asbestconcentratie	Laag (< 50%)
Afschermingsgraad van het gehele materiaal	Stootvaste afscherming of omkasting
Toestand van het materiaal	Licht beschadigd, licht verweerd. Intact calciumsilicaatmateriaal of categorie III 'gebondenheid'

Beschrijving	bakeliet zekeringkast
Omgeving	Binnen
Primaire drager	Communicatie en elektrische infrastructuur en uitrusting
Asbestmateriaal	Plaat, paneel, tablet - Type Bakeliet
Bindmiddel van asbestmateriaal	Kunststof of -hars
Gebondenheid op basis van bindmiddel	Hecht
Hoeveelheid (oppervlakte - dikte - aantal)	<ul style="list-style-type: none">• 0,50 m² - 0,30 cm - 1 stuk
Totaal volume	0,002 m ³
Eenvoudig bereikbaar	Ja
Bevestigingswijze	<ul style="list-style-type: none">• Geschroefd
Identificatiemethode	Vaststelling zonder monstername
Destructieve handeling voor identificatie	Nee
Opmerking	Geschatte hoeveelheid

Zorgvuldig beheren

- Zorg voor een veilig beheer. Vermijd het beschadigen van het asbestmateriaal. Controleer de toestand jaarlijks op wijzigingen.

- Eenvoudige handelingen: mag via doe-het-zelf of door werknemer(s) met opleidingsattest eenvoudige handelingen
Bakeliet zekeringkasten dienen door de bevoegde instanties verwijderd te worden.

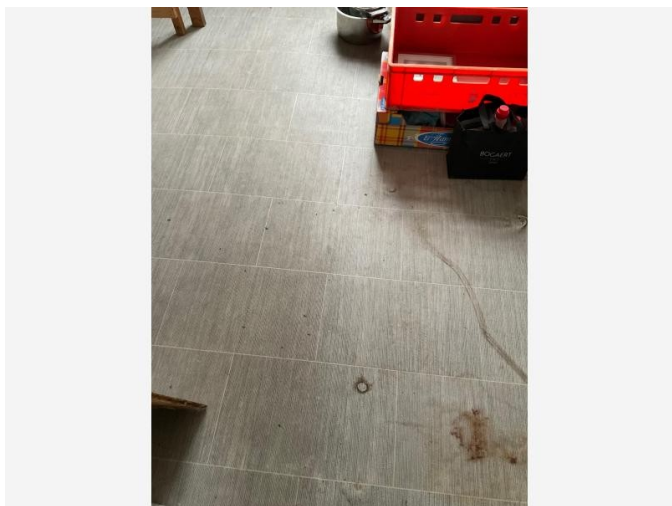
Geen asbesthoudend type vloerzeil

Identificatiemethode	Vaststelling & expertise (niet-asbestverdacht)
----------------------	--

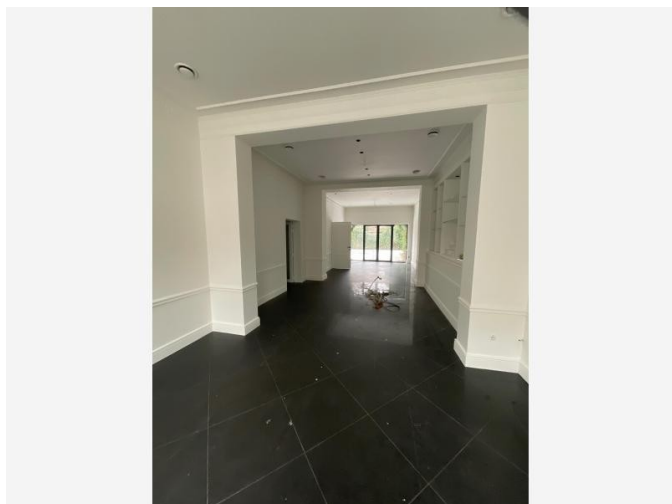
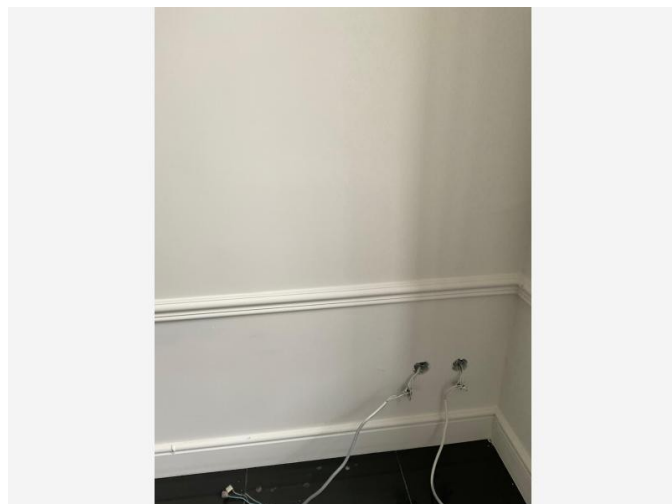
Geen asbest

#	Type	Referentie	Resultaat
6.1	Mengmonster	mm01	Geen asbest

Beschrijving	pleisterwerk wanden
Omgeving	Binnen
Primaire drager	Binnenwand
Bindmiddel van materiaal	Gips - kalk
Gebondenheid op basis van bindmiddel	Niet-hechtgebonden
Hoeveelheid (oppervlakte - dikte - aantal)	• 115,00 m ² - 1,00 cm - 1 stuk
Totaal volume	1,15 m ³
Identificatiemethode	Vaststelling met monstername
Destructieve handeling voor identificatie	Nee
Opmerking	Geschatte hoeveelheid Rest in Gyproc. Plafonds in Gyproc

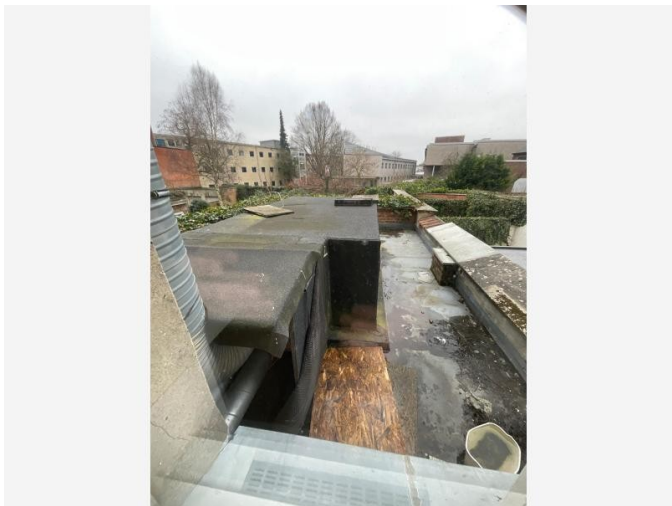
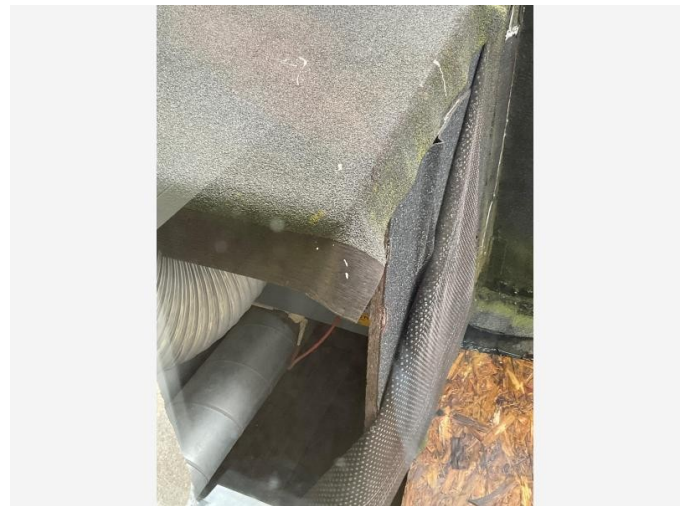
Geen asbest

#	Type	Referentie	Resultaat
7.1	Puntmonster	mm03	Geen asbest

Beschrijving	roofing dak
Omgeving	Buiten
Primaire drager	Plat dak
Bindmiddel van materiaal	Bitumen (roofing, teer, asfalt)
Gebondenheid op basis van bindmiddel	Hecht
Hoeveelheid (oppervlakte - aantal)	• 35,01 m ² - 1 stuk
Totale oppervlakte	35,01 m ²
Identificatiemethode	Vaststelling met monstername
Destructieve handeling voor identificatie	Nee
Opmerking	Geschatte hoeveelheid
