# Asbestinventarisatetest

H. Sakramentstraat 16, 9910 Aalter

Attestnummer : 20241209-000450.000

Uitgegeven op : 09.12.2024

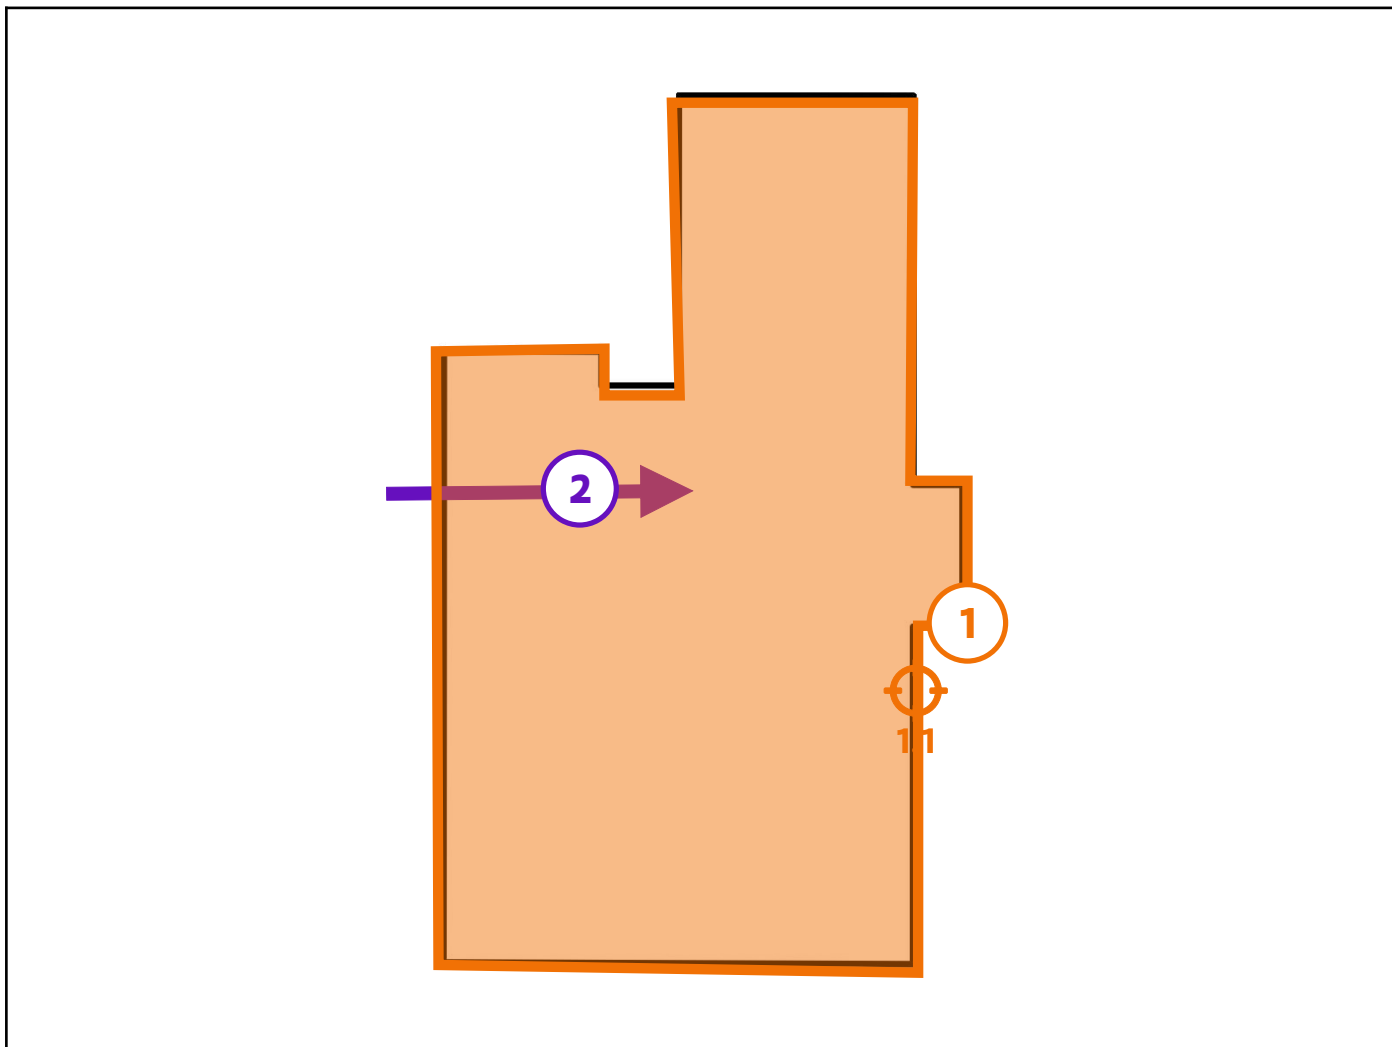
## Plan 1.10: dakconstructie

Beschrijving	Type	Actie
1. Daklei + gevellei met staalname	Asbestmateriaal	<a href="#">Verwijderen</a>
1.1 Code: dak lei	Puntmonster	-
2. Schouw	Beperking	-

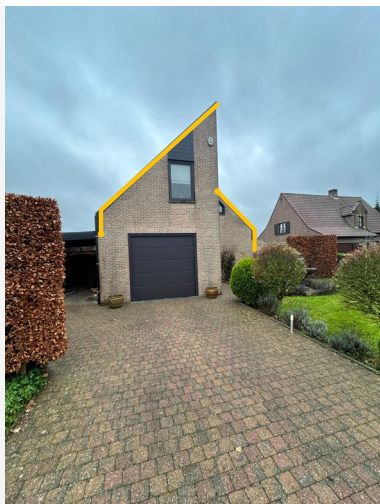
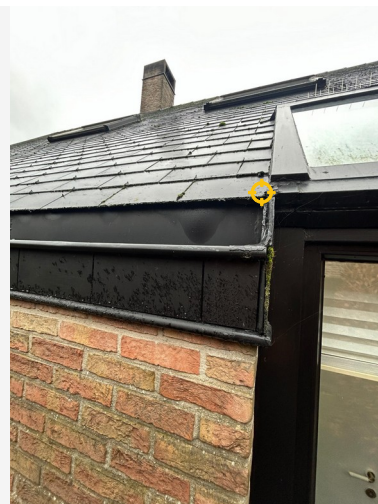
Overzichtsfoto

Detailfoto

<b>Eindbeoordeling materiaalrisico</b>	Verhoogd materiaalrisico en/of verhoogde kans op vezelvrijgave
<b>Opmerking</b>	<p>De leien zijn onbeschadigd en niet verweerd.</p> <p>Doch is er kostmos aanwezig, vooral aan de randen.</p> <p>Door de vorming van kostmos op de leien, moet de adi dit materiaal op matig beschadigd, matig verweerd plaatsen volgens het inspectieprotocol van Ovam.</p>

Gebondenheid	Categorie 1: hechtgebonden in oorsprong
Asbestsoort (vezeltype)	Alleen chrysotiel
Asbestconcentratie	Laag (< 50%)
Afschermingsgraad van het gehele materiaal	Geheel of deels vrij aan de buitenlucht
Toestand van het materiaal	Matig beschadigd, matig verweerd

#	Type	Referentie	Resultaat
1.1	Puntmonster	dak lei	Chrysotiel

Beschrijving	Daklei + gevellei met staalname
Omgeving	Buiten
Primaire drager	Schuin dak
Asbestmateriaal	Dak- en gevelbekleding - Lei, shingle
Bindmiddel van asbestmateriaal	Cement
Gebondenheid op basis van bindmiddel	Hecht
Hoeveelheid (oppervlakte - aantal)	<ul style="list-style-type: none"><li>• 200,00 m<sup>2</sup> - 1 stuk</li></ul>
Totale oppervlakte	200,00 m <sup>2</sup>
Eenvoudig bereikbaar	Ja
Bevestigingswijze	<ul style="list-style-type: none"><li>• Geklemd</li></ul>
Identificatiemethode	Vaststelling met monstername
Destructieve handeling voor identificatie	Nee
Opmerking	<p>Aangegeven hoeveelheden en gewichten berusten louter op grove inschattingen en kunnen niet gebruikt worden in het kader van een meetstaat voor werken.</p> <p>Daklei loopt over in gevellei</p>

Het asbestmateriaal valt onder de mijlpaal van 2034.

Verwijderen

- Zorg voor een veilig beheer. Vermijd het beschadigen van het asbestmateriaal. Controleer de toestand jaarlijks op wijzigingen.
- Hemelwater dat afspoelt van asbestcement daken of gevels kan asbestdeeltjes bevatten. Gebruik het enkel voor gesloten circuits (bv. spoelen toiletten). Reinig na het vervangen van het dak of de gevel de dakgoten en regenwaterput of -ton om asbesthoudend sediment of slib te verwijderen

- Eenvoudige handelingen: mag via doe-het-zelf of door werknemer(s) met opleidingsattest eenvoudige handelingen  
Indien het materiaal niet breekt:  
<https://ovam.vlaanderen.be/wie-mag-wat-verwijderen>  
Gebruik:  
Platenzak, dubbel verpakt afvoeren

- Eenvoudige handelingen: enkel door erkend asbestverwijderaar  
Indien het materiaal wel breekt, laat je de erkend asbestverwijderaar de verwijderingsmethode bepalen.

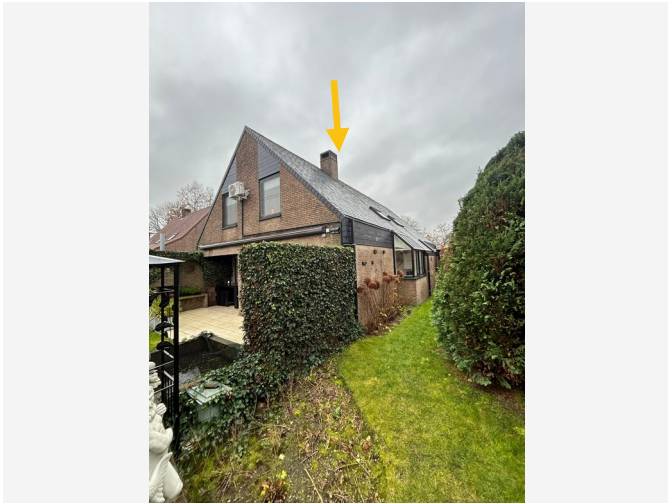
Situeringfoto

**Reden:** Het te onderzoeken materiaal situeert zich hoger dan 3,50 m te rekenen vanaf een veilige ondergrond

**Uitleg van de asbestdeskundige:** Langs het exterieur zijn geen asbestverdachte materialen waarneembaar.

Het interieur van de schouw kan niet gecontroleerd worden, hoger dan 3,5 m.

Min 1 waargenomen.

Bij renovatie of afbraak, waakzaam zijn voor de inwendige structuur en buizen binnen in de schouw, dit over de volledige lengte van de schouw.

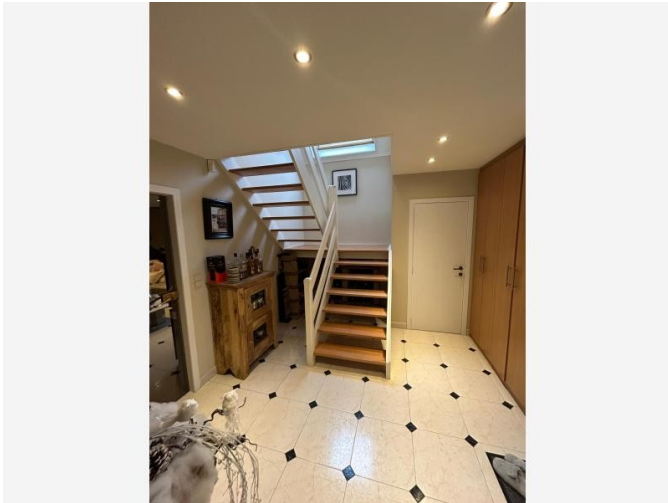
Vrije foto

Er werden verlaagde plafonds aangebracht.

De verlaagde plafonds bestaan uit volgende materialen: gipsplaten, hout en kunststof.

De deskundige kan geen uitspraak doen over onderliggende materialen .

Daarbij kan een aanvullend destructief onderzoek uitsluitel bieden .

Wees waakzaam bij afbraak.

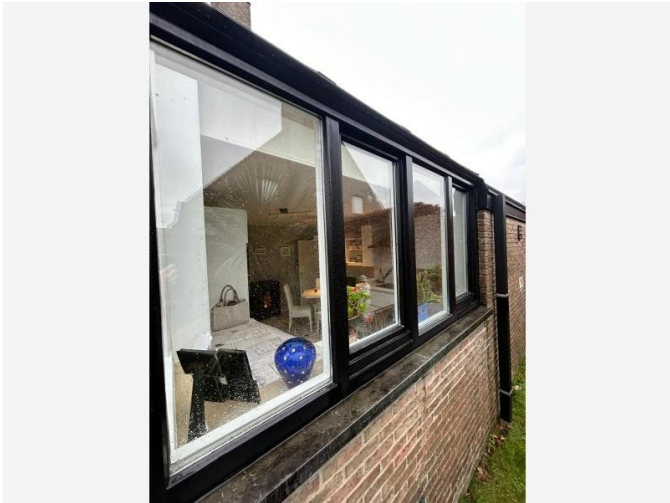
Vrije foto

Kit aanwezig tussen glas en profiel en tussen profiel en wand opening.

Kit op basis van silicone.

Geen asbest.

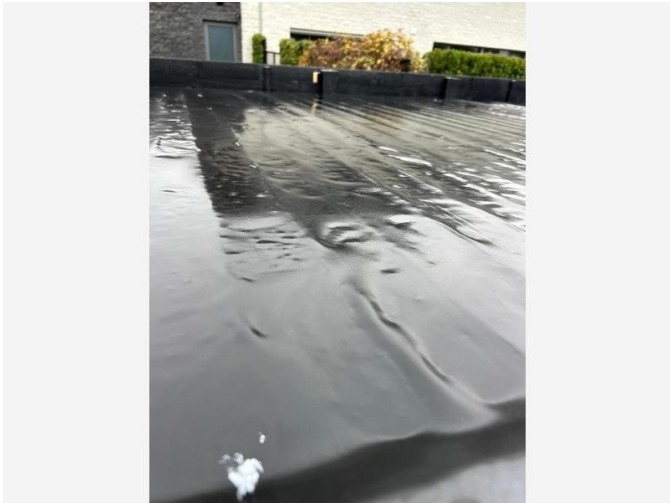
Vrije foto

Deze moderne toepassing bevat geen asbest.

Enkel de toplaag is waarneembaar, bij afbraak of renovatie ook de onderliggende lagen controleren.

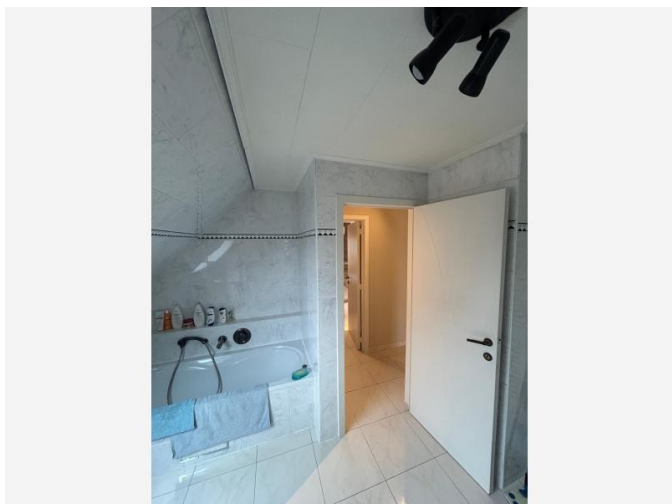
Vrije foto

In de keuken, badkamer en wc(s) werden gelijmde tegels aangebracht aan de muren.

De materialen zijn in goede staat en niet verweerd.

De materialen zijn niet bemonsterbaar volgens het inspectieprotocol van het niet destructief onderzoek.

De lijm is niet bereikbaar voor monsternamen omdat de materialen intact zijn (lijm afgedekt).

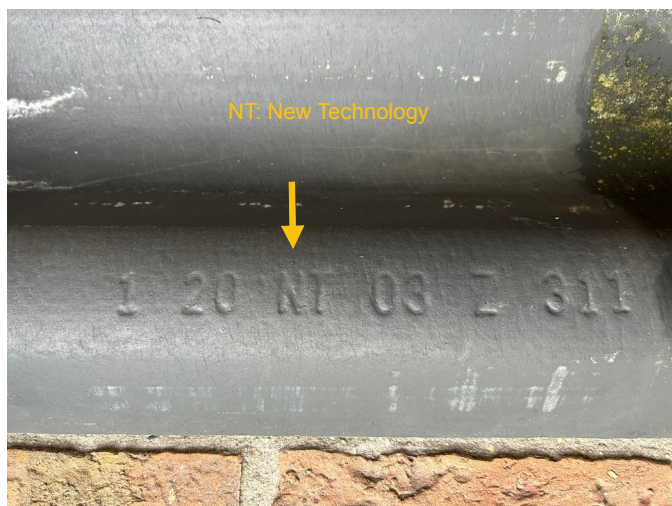
Vrije foto

Golfplaat bevat geen asbest.

Markering NT

NT = New technology

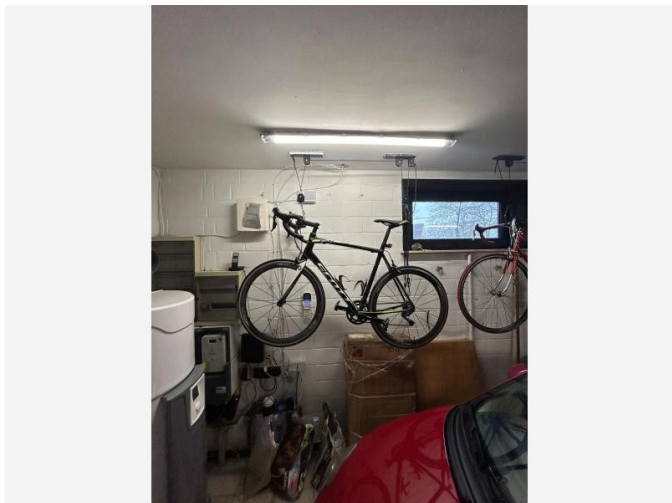
Vrije foto

Er is geen pleisterwerk aanwezig

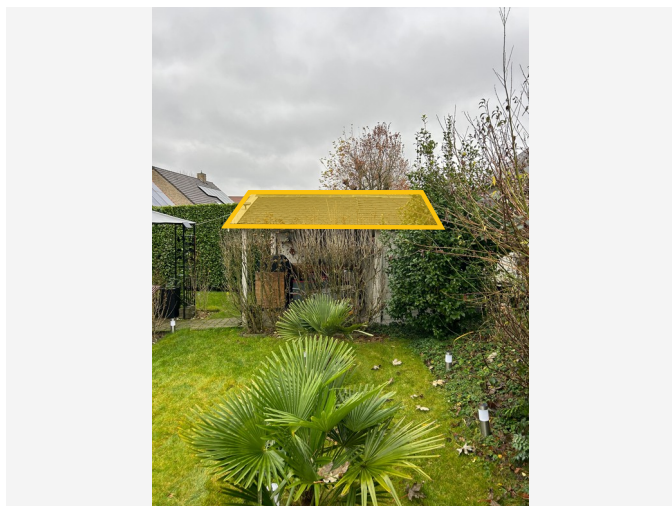
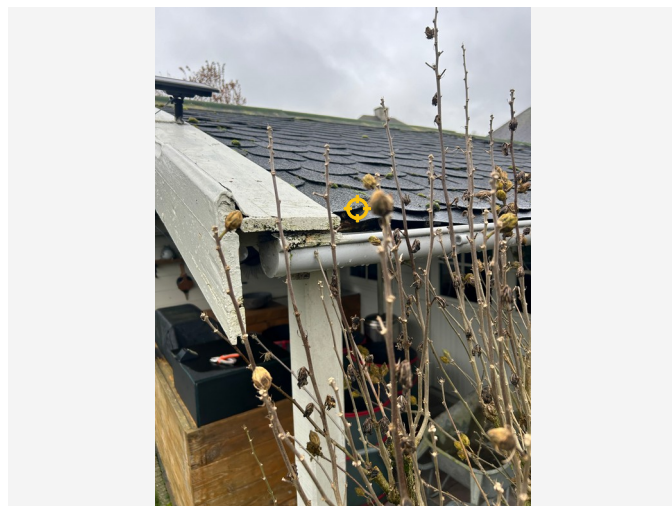
Geen asbest

#	Type	Referentie	Resultaat
10.1	Puntmonster	roofing	Geen asbest

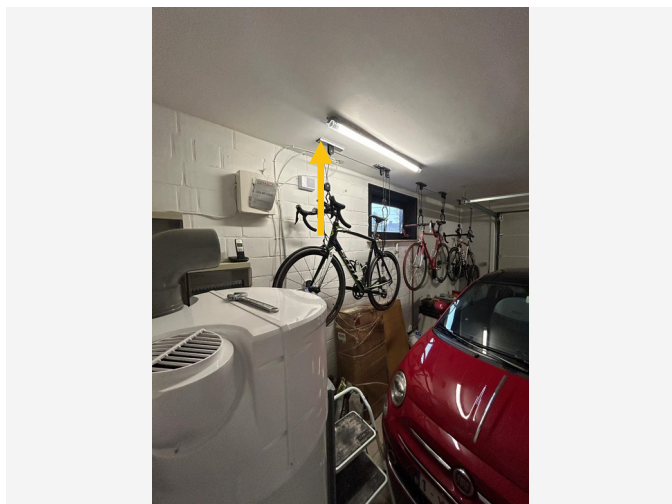
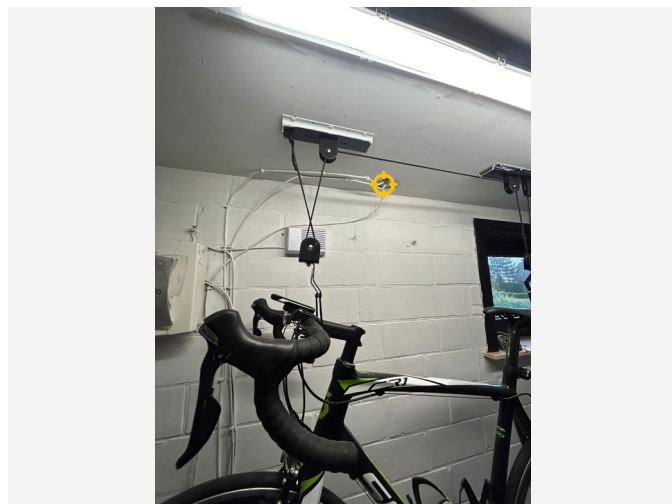
Geen asbest

#	Type	Referentie	Resultaat
11.1	Mengmonster	pleisterwerk plafond	Geen asbest

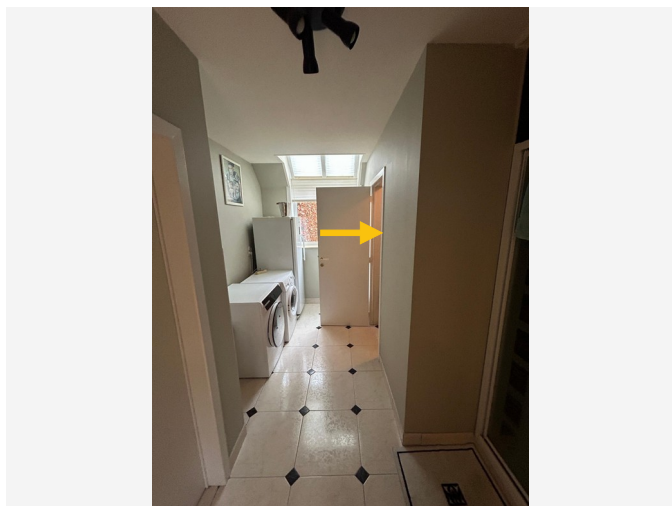
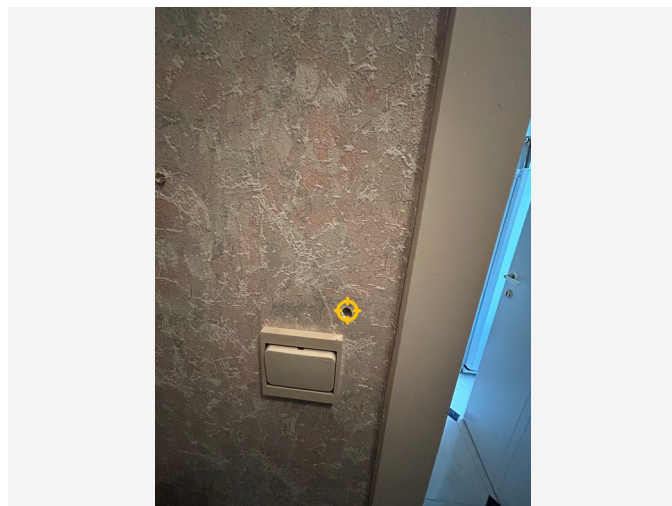
Geen asbest

#	Type	Referentie	Resultaat
12.1	Mengmonster	Wandpleister	Geen asbest

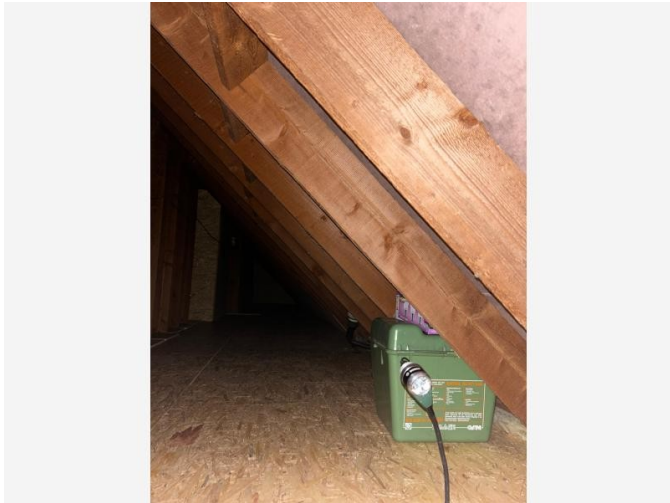
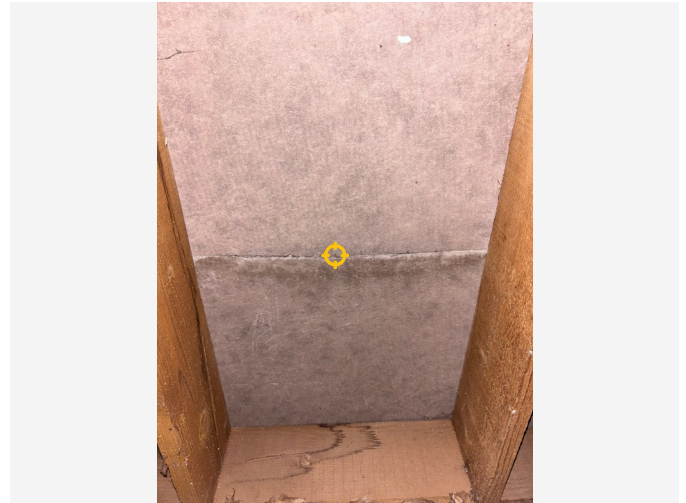
Geen asbest

#	Type	Referentie	Resultaat
13.1	Puntmonster	onderdak menuiserie	Geen asbest
