Asbestinventarisatetest

Smetledesteenweg 39, 9230 Wetteren

Attestnummer : 20231121-000076.000

Uitgegeven op : 21.11.2023

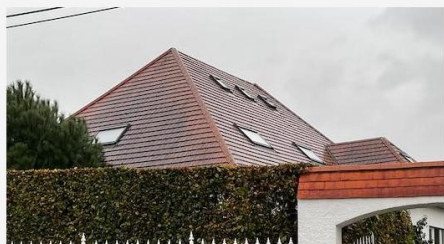
Situeringfoto

Uitgesloten van inspectie

Bouwjaar: 2008

Constructies gebouwd vanaf 2001 moeten niet onderzocht worden

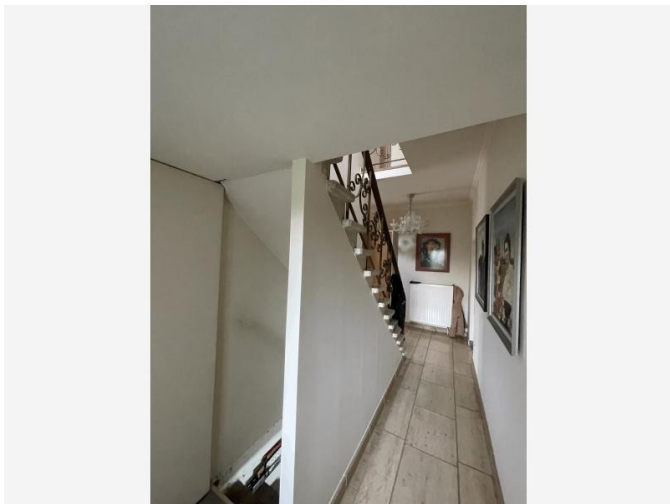
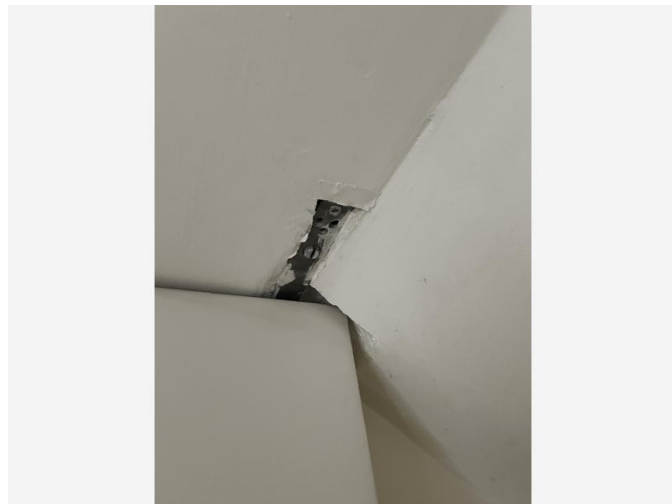
Geen asbest

#	Type	Referentie	Resultaat
2.1	Puntmonster	M2	Geen asbest

Beschrijving	Pleisterwerk plafonds gelijkvloers
Omgeving	Binnen
Primaire drager	Plafond
Bindmiddel van materiaal	Gips - kalk

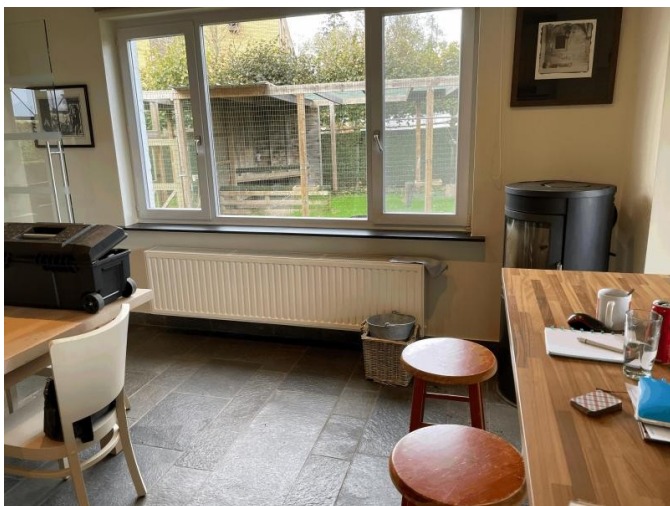
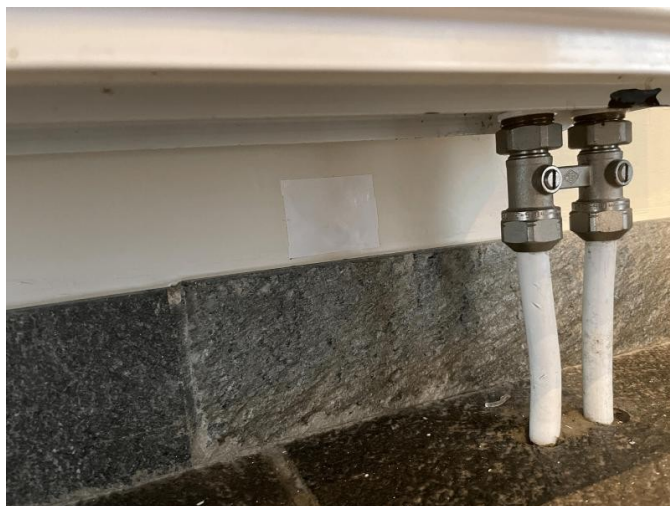
Fiche 3: Pleisterwerk wanden gelijkvloers

Geen asbest

#	Type	Referentie	Resultaat
3.1	Mengmonster	M1	Geen asbest

Beschrijving	Pleisterwerk wanden gelijkvloers
Omgeving	Binnen
Primaire drager	Binnenwand
Bindmiddel van materiaal	Gips - kalk

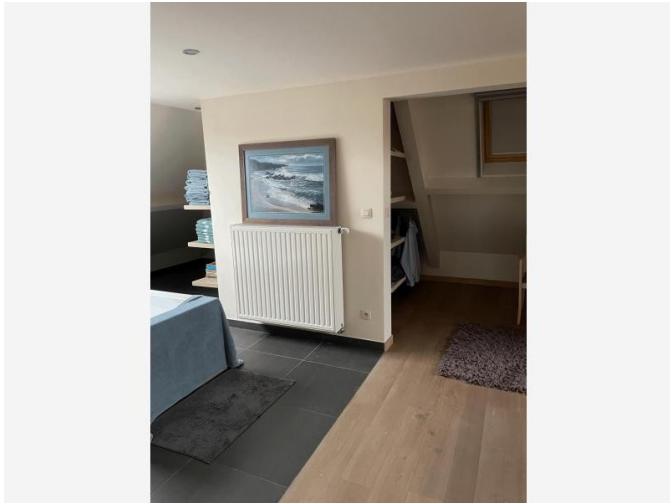
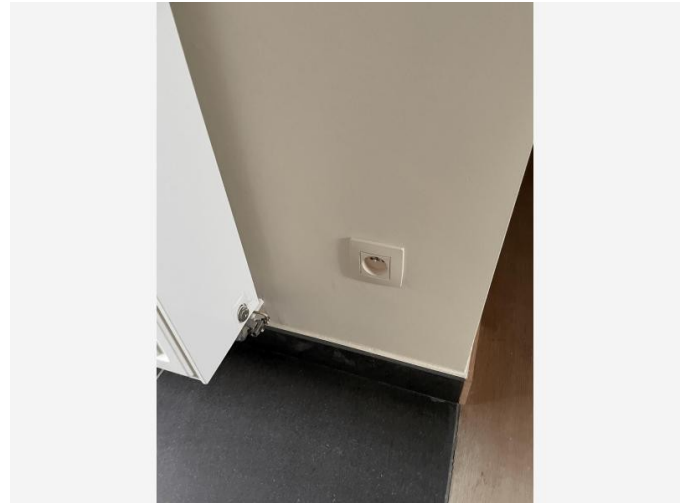
Geen asbest

#	Type	Referentie	Resultaat
4.1	Mengmonster	M3	Geen asbest

Beschrijving	Pleisterwerk wanden 1e verdieping
Omgeving	Binnen
Primaire drager	Binnenwand
Bindmiddel van materiaal	Gips - kalk

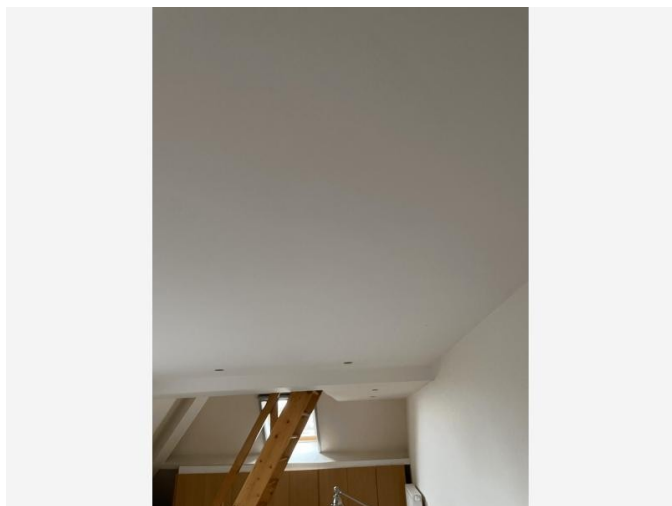
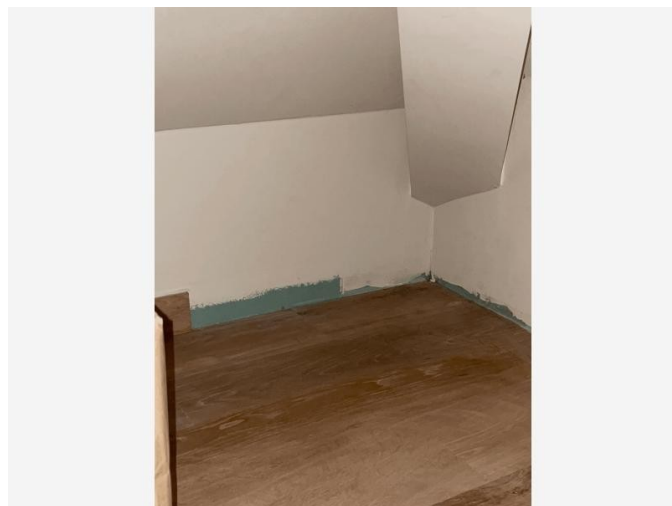
Geen asbest

Beschrijving	Gipsplaten plafonds 1e verdieping
Omgeving	Binnen
Primaire drager	Plafond
Identificatiemethode	Vaststelling zonder monstername
Destructieve handeling voor identificatie	Nee

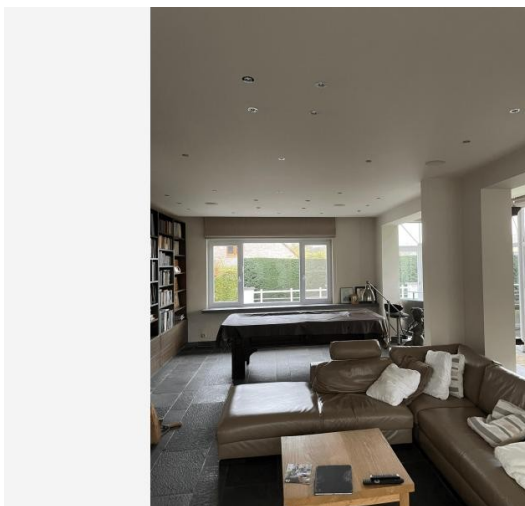
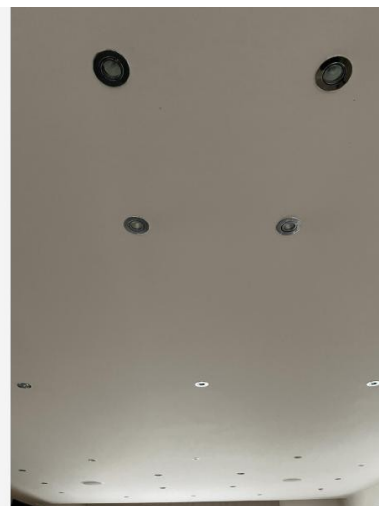
Geen asbest

Beschrijving	Gipsplaten plafonds gelijkvloers
Omgeving	Binnen
Primaire drager	Plafond
Identificatiemethode	Vaststelling zonder monsternamen
Destructieve handeling voor identificatie	Nee
