ASBESTINVENTARISATTEST

Willebringsestraat 143
3370 Boutersem

24 juni 2024

Attestnummer : 20240702-000856.000

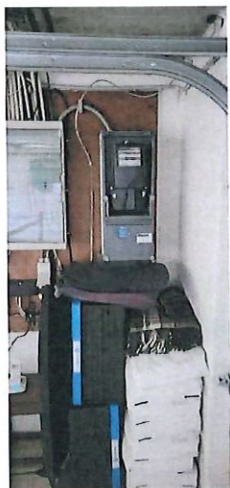
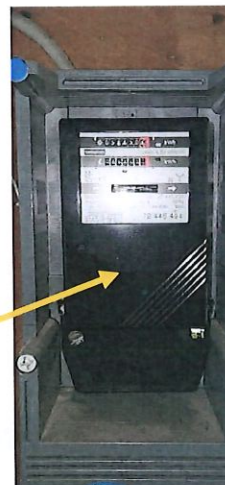
Fiche 1: Elektrische uitrusting Bakeliet

Het asbestmateriaal valt onder de mijlpaal van 2040.

Eindbeoordeling materiaalisico	Laag materiaalisico en/of verlaagde kans op vezelvrijgave
--------------------------------	---

Gebondenheid	Categorie 1: hechtgebonden in oorsprong
Asbestsoort (vezeltype)	Crocidoliet aanwezig
Asbestconcentratie	Laag (< 50%)
Afschermingsgraad van het gehele materiaal	Geheel of deels (ook) vrij aan de binnenlucht
Toestand van het materiaal	Onbeschadigd, niet verweerd

Beschrijving	Elektrische uitrusting Bakeliet
Omgeving	Binnen
Primaire drager	Communicatie en elektrische infrastructuur en uitrusting
Asbestmateriaal	Plaat, paneel, tablet - Type Bakeliet
Bindmiddel van asbestmateriaal	Kunststof of -hars
Gebondenheid op basis van bindmiddel	Hecht
Hoeveelheid (oppervlakte - dikte - aantal)	• 0,01 m ² - 0,30 cm - 1 stuk
Totaal volume	< 0,001 m ³
Eenvoudig bereikbaar	Ja
Bevestigingswijze	• Geschroefd
Identificatiemethode	Vaststelling zonder monstername
Destructieve handeling voor identificatie	Nee
Opmerking	Teller uit bakeliet.

- Zorg voor een veilig beheer. Vermijd het beschadigen van het asbestmateriaal. Controleer de toestand jaarlijks op wijzigingen.

- Eenvoudige handelingen: mag via doe-het-zelf of door werknemer(s) met opleidingsattest eenvoudige handelingen
Asbesttoepassing in hechtgebonden toepassing mag enkel door particulieren zelf verwijderd worden indien het asbesthoudende materiaal nog in goede staat is, zonder te breken verwijderd kan worden en deze losgemaakt kan worden met eenvoudig handgereedschap.

Indien de toepassingen niet onbeschadigd verwijderd kunnen worden, dienen deze door een aannemer met opleidingsattest of door een erkende asbestverwijderaar verwijderd te worden.

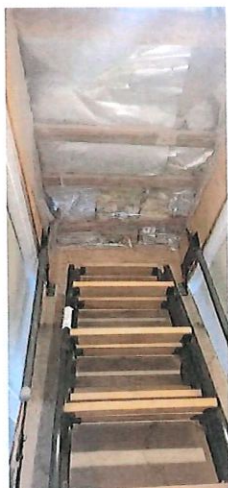
Situeringfoto

Tijdelijke beperking

Reden: Slotvaste toegangspoort, -deur of -luik

Uitleg van de asbestdeskundige: Zolderluik is vastgemaakt en geïsoleerd langs boven.

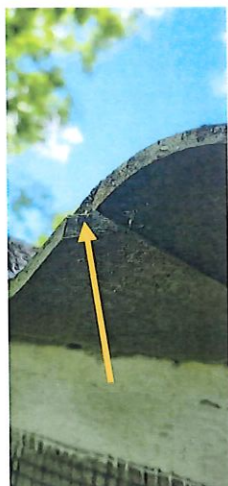
Fiche 3: Dakbedekking tuinhuis/stal

Golfplaten vervangen rond 2018, visueel vastgesteld dat het om niet-asbesthoudende platen gaat.

Identificatiemethode	Vaststelling & expertise (niet-asbestverdacht)
Primaire drager	Schuin dak
(Asbest)materiaal	Dak- en gevelbekleding - Golfplaat
Bindmiddel	Cement
Gebondenheid bindmiddel	Hecht

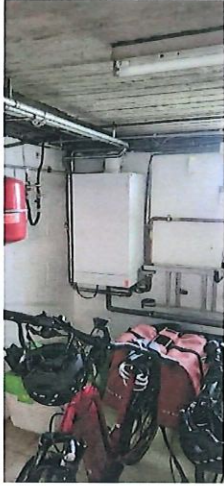
Fiche 4: CV-installatie

CV-installatie vernieuwd in 2008, factuur als bewijs.

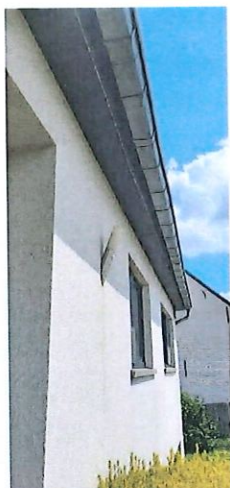
Fiche 5: crepi gevels

Crepi en gevelisolatie aangebracht in 2005, factuur als bewijs.

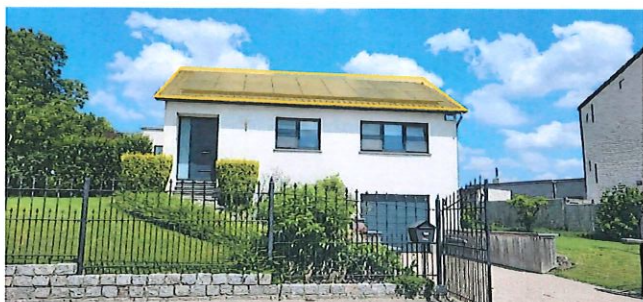
Dak onderging een totaalrenovatie in 2001. Factuur als bewijs.

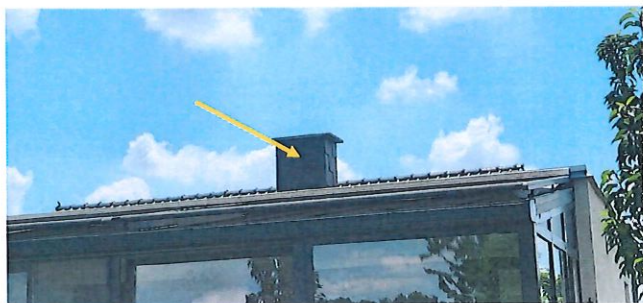
Leien vervangen samen met dakrenovatie in 2001. Factuur als bewijs.

Identificatiemethode	Vaststelling & expertise (niet-asbestverdacht)
Primaire drager	HVAC infrastructuur en uitrusting
(Asbest)materiaal	Dak- en gevelbekleding - Lei, shingle
Bindmiddel	Cement
Gebondenheid bindmiddel	Hecht

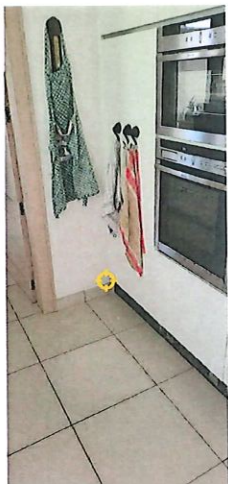
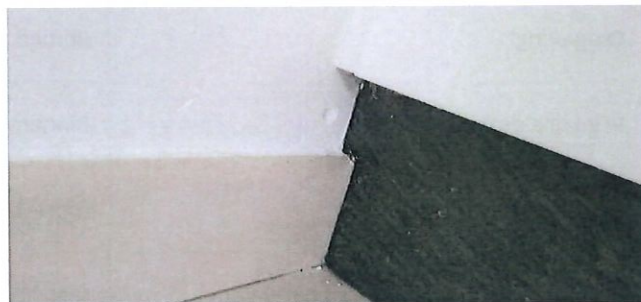
Fiche 8: Pleisterwerk wanden

Geen asbest

#	Type	Referentie	Resultaat
8.1	Mengmonster	SN3.1-240624	Geen asbest

Beschrijving	Pleisterwerk wanden
Omgeving	Binnen
Primaire drager	Binnenwand
Bindmiddel van materiaal	Gips - kalk
Gebondenheid op basis van bindmiddel	Niet-hechtgebonden
Hoeveelheid (oppervlakte - dikte - aantal)	• 450,00 m ² - 1,00 cm - 1 stuk
Totaal volume	4,50 m ³
Identificatiemethode	Vaststelling met monstername
Destructieve handeling voor identificatie	Nee
Opmerking	Geen zichtbaar pleisterwerk aan plafonds (gipsplaat) en in stookruimte (kelder).
