Asbestinventarisatetest

Blekersstraat 140, 8930 Menen

Attestnummer : 20240715-000298.000

Uitgegeven op : 15.07.2024

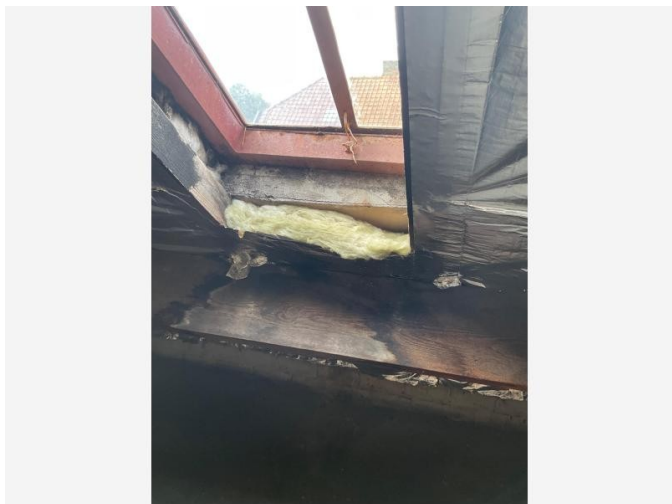
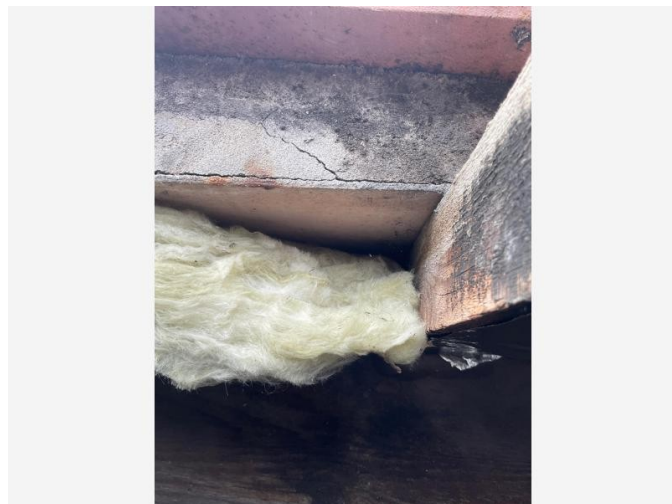
Het asbestmateriaal valt onder de mijlpaal van 2040.

Eindbeoordeling materiaalrisico	Verhoogd materiaalrisico en/of verhoogde kans op vezelvrijgave
---------------------------------	----------------------------------------------------------------

Gebondenheid	Categorie 1: hechtgebonden in oorsprong
Asbestsoort (vezeltype)	Crocidoliet aanwezig
Asbestconcentratie	Laag (< 50%)
Afschermingsgraad van het gehele materiaal	Geheel of deels (ook) vrij aan de binnenlucht
Toestand van het materiaal	Licht beschadigd, licht verweerd. Intact materiaal type Pical – asbestboard of categorie III 'gebondenheid'

Beschrijving	Onderdak - dak
Omgeving	Binnen
Primaire drager	Schuin dak
Asbestmateriaal	Plaat, paneel, tablet - Type Menuiserite
Bindmiddel van asbestmateriaal	Cement
Gebondenheid op basis van bindmiddel	Hecht
Hoeveelheid (oppervlakte - dikte - aantal)	<ul style="list-style-type: none">• 21,50 m² - 1,00 cm - 1 stuk
Totaal volume	0,215 m ³
Eenvoudig bereikbaar	Nee <ul style="list-style-type: none">• Het asbestmateriaal is bedekt (uitgezonderd laag verf, coating, behang, kunststof, textiel) en het wegnemen van het bedekkende materiaal kan niet zonder het bedekkende materiaal te beschadigen.
Bevestigingswijze	<ul style="list-style-type: none">• Onbekend
Identificatiemethode	Vaststelling zonder monstername
Destructieve handeling voor identificatie	Nee

- Zorg voor een veilig beheer en verwijder dit asbestmateriaal wanneer het bij werken eenvoudig bereikbaar wordt. Controleer de toestand jaarlijks op wijzigingen.

- Eenvoudige handelingen: mag via doe-het-zelf of door werknemer(s) met opleidingsattest eenvoudige handelingen
Gelieve voor de verwijdering eerst contact op te nemen met de gemeente. Zij kunnen u helpen bij het wegbrengen van het afval. Gelieve ook gedurende de verwijdering mondklappers van het type FFP3, Tyvek pakken type 5 of 6 en handschoenen te dragen. Gebruik traagdraaiend materiaal voor om de materie los te maken.

Indien geniet, zal het aangewezen zijn om dit te laten door werknemer(s) met opleidingsattest eenvoudige handelingen . (of zie infra.)
- Eenvoudige handelingen: enkel door erkend asbestverwijderaar
Laat je voor de verwijdering bijstaan door een erkend asbestverwijderaar teneinde bij de verwijdering het materiaal niet te breken/beschadigen indien het geniet is of indien gevaar is dat de materialen zouden breken.

- Hermetische zone (erkend asbestverwijderaar)
Hermetische zone indien verwijdering onderdakplaten voltrekt langs de binnenzijde van de woning in plaats van langs buiten.

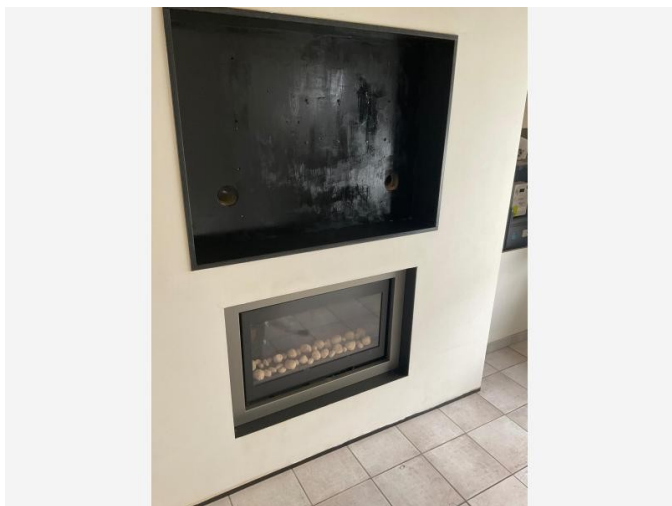
De binnenzijde van de schouw kon niet worden vastgesteld of geïnspecteerd op de aanwezigheid van asbesthoudende materialen. Er werd ook niet voldoende documentatie aangereikt teneinde de inhoud van de schouwen of de ligging ervan vast te stellen of te inspecteren. Gelieve steeds aandachtig te zijn bij eventuele verbouwingen en afbraakwerken voor asbesthoudende materialen.

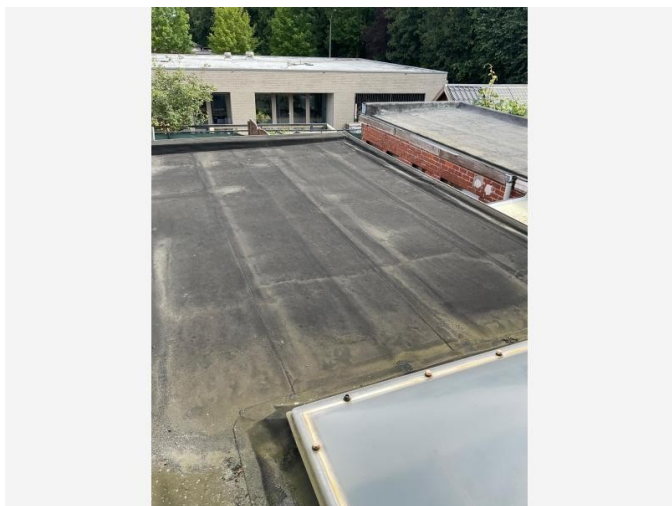
De bovenste laag roofing werd bemonsterd (zie bronfiche roofing) en is negatief op asbest. Hou er echter rekening mee dat er onderliggende lagen roofing aanwezig kunnen zijn die mogelijk asbest kan bevatten.

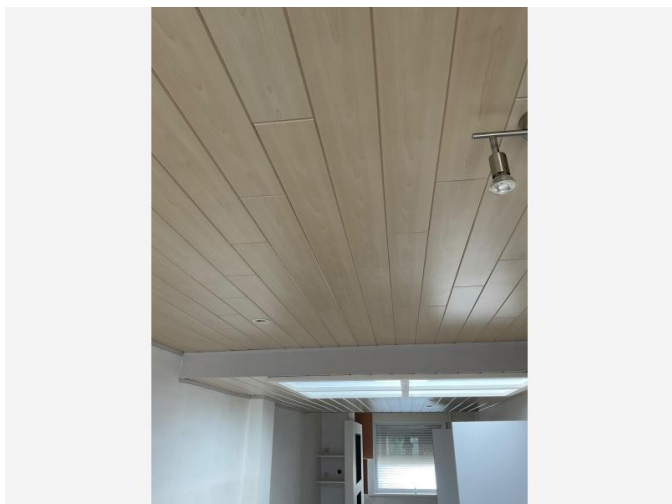
De achterliggende laag kon niet worden vastgesteld noch geïnspecteerd gedurende het bezoek.

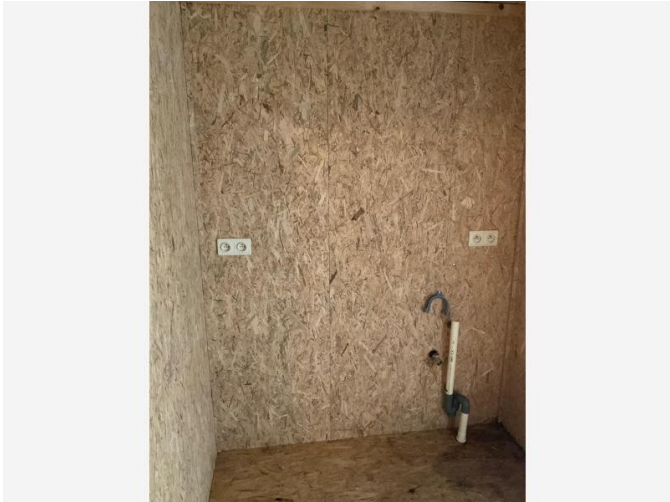
Fiche 5: Valse wand - geheel pand (excl. traphal/toilet)

De achterliggende laag kon niet worden vastgesteld noch geïnspecteerd gedurende het bezoek.

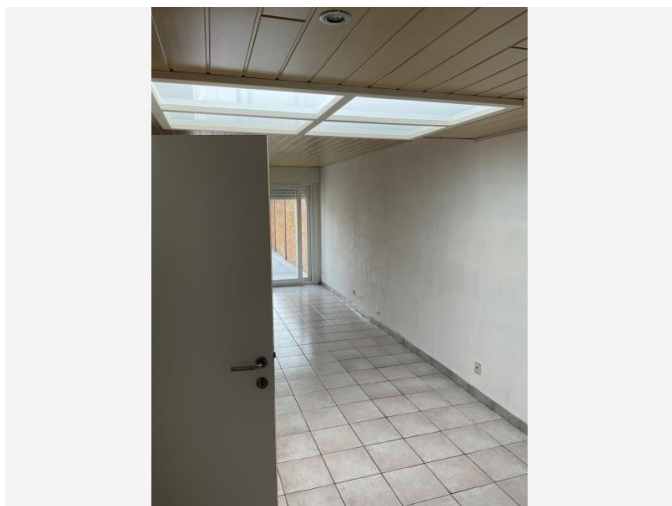
Bij gebrek aan kapotte tegels kon de achterliggende lijmlaag of de op cement gebaseerde lijm/specie niet geïnspecteerd worden.

De achterliggende laag kon niet worden vastgesteld noch geïnspecteerd gedurende het bezoek.

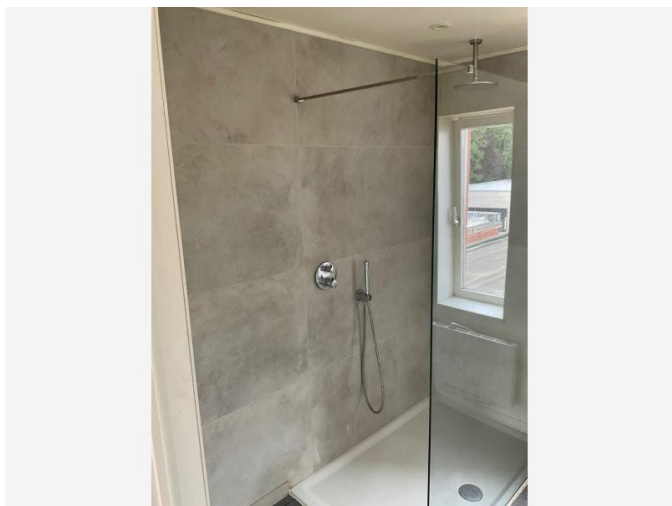
Bij gebrek aan kapotte tegels kon de achterliggende lijmlaag of de op cement gebaseerde lijm/specie niet geïnspecteerd worden.

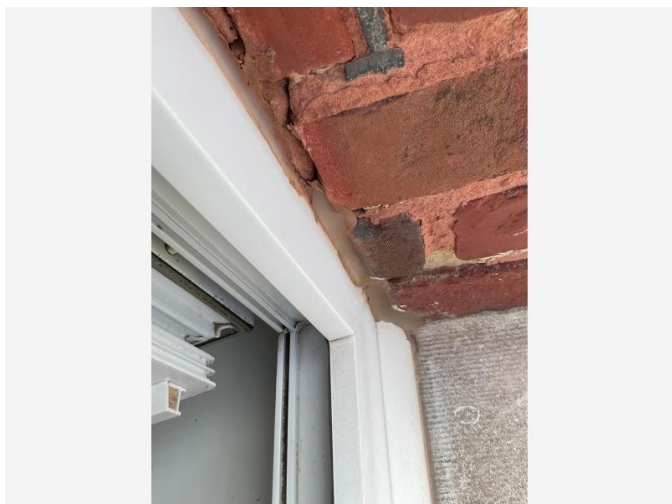
Siliconen. Niet-asbestverdacht.

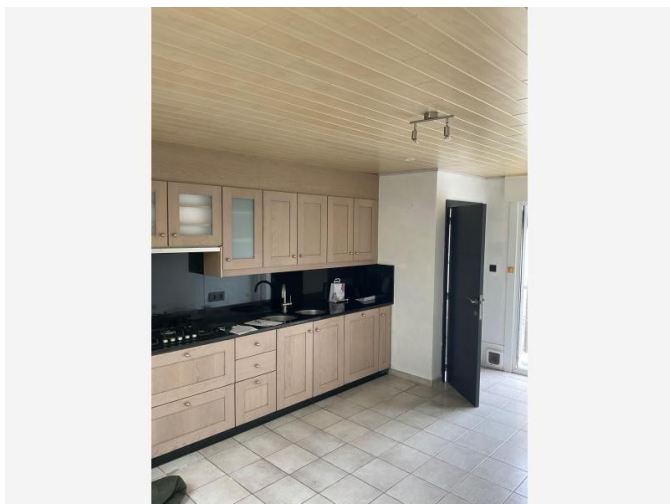
De kasten zijn op zichzelf genomen niet asbestverdacht. Echter door hun plaatsing is de primaire drager op die plaats (muur) niet waarneembaar waardoor niet uitgesloten kan worden dat er eventueel asbesthoudende materialen achter verscholen zitten.

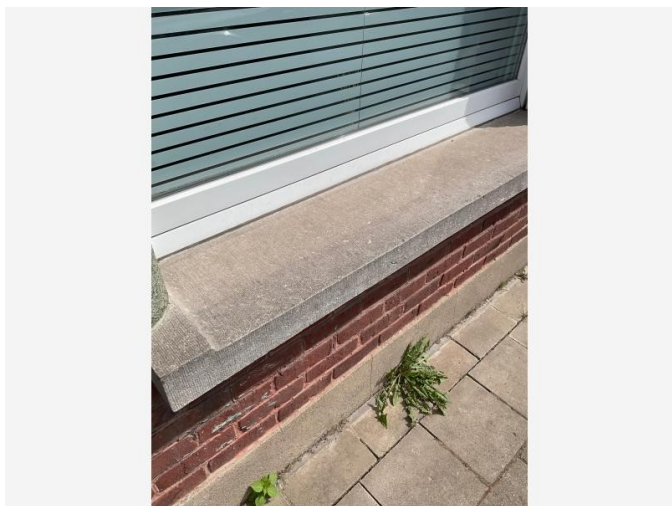
Geen asbestverdachte materialen aangetroffen met betrekking tot de vensterbanken.

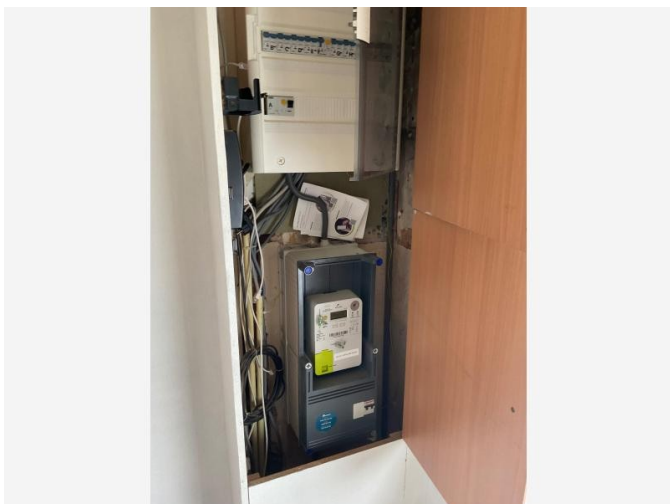
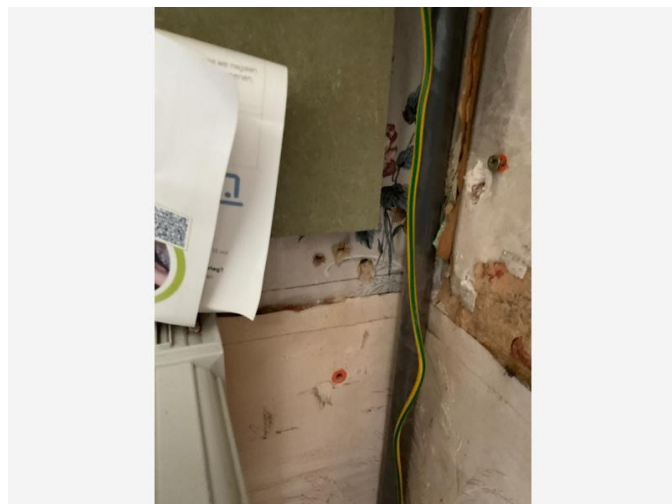
Geen asbest

#	Type	Referentie	Resultaat
11.1	Mengmonster	01 - pleister	Geen asbest

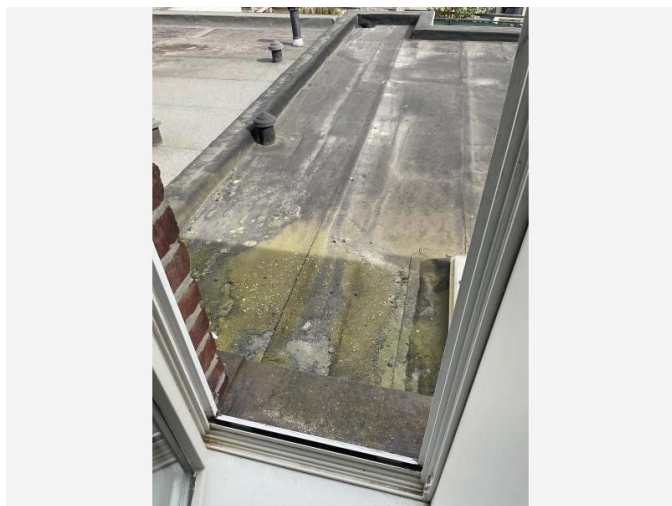
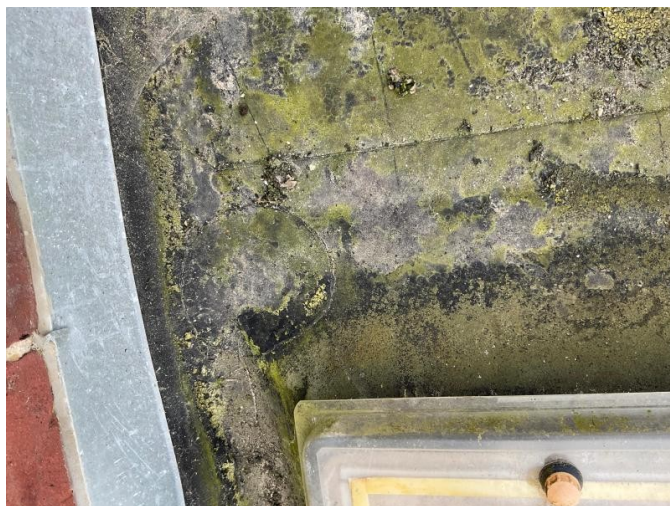
Geen asbest

#	Type	Referentie	Resultaat
12.1	Mengmonster	Roofing	Geen asbest
