Asbestinventarisatetest

Rekelstraat 95, 1980 Zemst

Attestnummer : 20250205-000431.000

Uitgegeven op : 05.02.2025

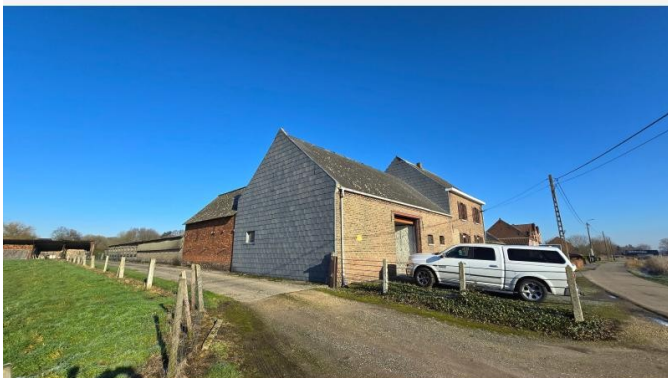
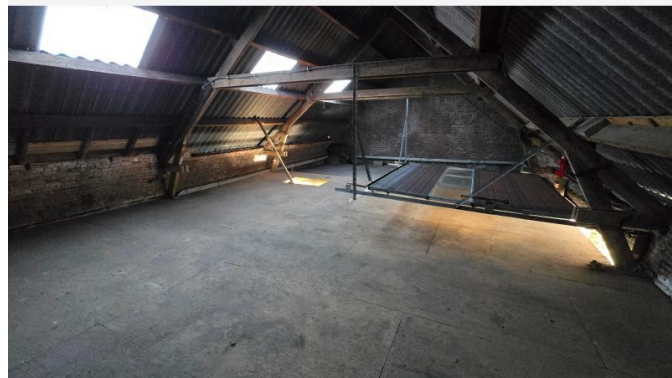
Eindbeoordeling materiaalrisico	Hoog materiaalrisico en/of hoge kans op vezelvrijgave
Opmerking	De golfplaten zijn in slechte staat.

Gebondenheid	Categorie 1: hechtgebonden in oorsprong
Asbestsoort (vezeltype)	Crocidoliet aanwezig
Asbestconcentratie	Laag (< 50%)
Afschermingsgraad van het gehele materiaal	Geheel of deels (ook) vrij aan de binnenlucht
Toestand van het materiaal	Matig beschadigd, matig verweerd

Beschrijving	Golfplaten dak hoofdgebouw
Omgeving	Grenst aan binnen- en buitenlucht
Primaire drager	Schuin dak
Asbestmateriaal	Dak- en gevelbekleding - Golfplaat
Bindmiddel van asbestmateriaal	Cement
Gebondenheid op basis van bindmiddel	Hecht
Hoeveelheid (oppervlakte - aantal)	• 90,00 m ² - 1 stuk
Totale oppervlakte	90,00 m ²
Eenvoudig bereikbaar	Ja
Bevestigingswijze	• Geschroefd
Identificatiemethode	Vaststelling zonder monstername
Destructieve handeling voor identificatie	Nee
Opmerking	De golfplaten zijn visueel en volgens expertise als asbestverdacht beschouwd. De vermelde oppervlaktes, diktes en volumes betreffen een beredeneerde schatting. Er worden geen rechten verleend aan deze oppervlaktes/diktes/volumes.

Dringend verwijderen

- Sluit de ruimte luchtdicht af en vermijd het betreden van de ruimte.
- Hemelwater dat afspoelt van asbestcement daken of gevels kan asbestdeeltjes bevatten. Gebruik het enkel voor gesloten circuits (bv. spoelen toiletten). Reinig na het vervangen van het dak of de gevel de dakgoten en regenwaterput of -ton om asbesthoudend sediment of slib te verwijderen

- Eenvoudige handelingen: enkel door erkend asbestverwijderaar
De golfplaten zijn in slechte staat waardoor er kans is op breken:
Eenvoudige handeling opgeleid personeel, alle werknemer(s) moeten wel beschikken over een opleidingsattest eenvoudige handelingen 8u.

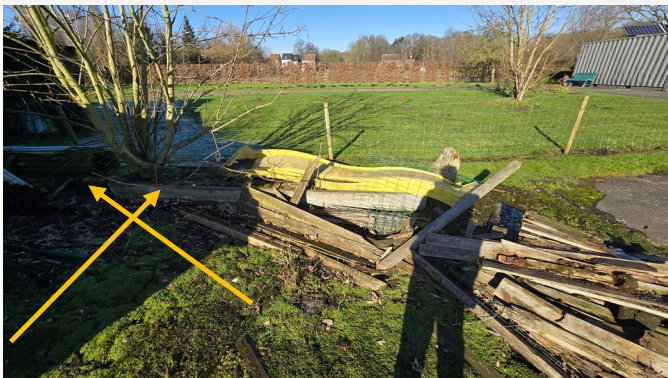
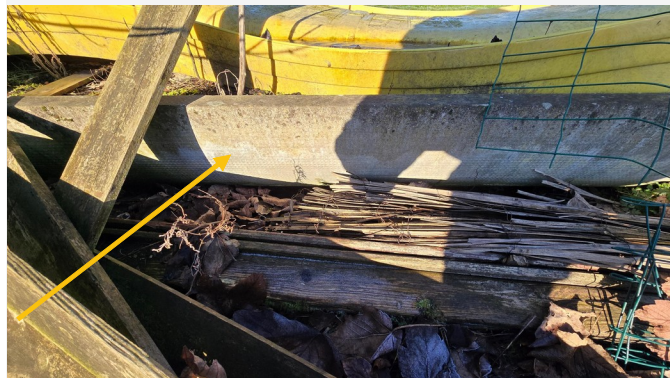
Fiche 2: Kapotte voederbak

Beschrijving	Kapotte voederbak
Type afvalstof	Betreft resten (contaminatie) van verwerking of beschadiging
Type resten (contaminatie)	<ul style="list-style-type: none">• Stukken, fragmenten (los, opliggend)
Besmette materialen	<ul style="list-style-type: none">• Geen (er is geen vermenging met ander materiaal)
Bron van de resten	Bron van de resten is niet meer aanwezig
Omgeving	Buiten
Primaire drager	Bodem
Gebondenheid resten	Hecht
Hoeveelheid (gewicht - aantal)	<ul style="list-style-type: none">• 100,00 kg - 2 stuks
Totaal gewicht	200,00 kg
Eenvoudig bereikbaar	Ja
Identificatiemethode	Vaststelling zonder monstername
Opmerking	<p>Aan het tuinhuis liggen er 2 kapotte voederbakken uit asbest cement. Deze liggen</p> <p>Elk 4 meter lang onder een berg afval mogelijk liggen er nog andere niet zichtbare verdachte materialen verspreid.</p>

Dringend verwijderen

- Verwijder het asbestafval.

- Eenvoudige handelingen: mag via doe-het-zelf of door werknemer(s) met opleidingsattest eenvoudige handelingen
Deze mag dubbelverpakt in PP folie afgevoerd worden naar het lokale containerpark.

Draag altijd een FPP3 masker.

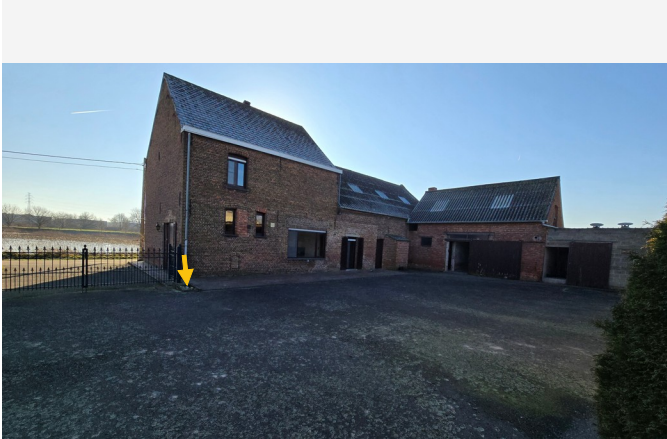
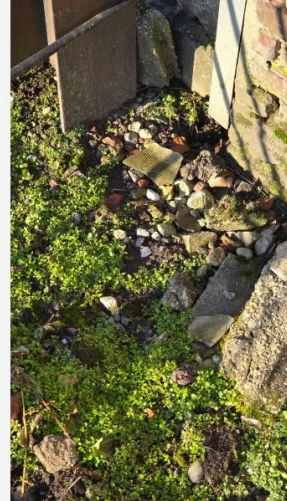
Fiche 3: Brokstukken op domein

Beschrijving	Brokstukken op domein
Type afvalstof	Betreft resten (contaminatie) van verwerking of beschadiging
Type resten (contaminatie)	<ul style="list-style-type: none">• Stukken, fragmenten (los, opliggend)
Besmette materialen	<ul style="list-style-type: none">• Organisch materiaal (mos, mest, vegetatie, ...)
Bron van de resten	Bron van de resten is niet meer aanwezig
Omgeving	Buiten
Primaire drager	Bodem
Gebondenheid resten	Hecht
Hoeveelheid (gewicht - aantal)	<ul style="list-style-type: none">• 5,00 kg - 1 stuk
Totaal gewicht	5,00 kg
Eenvoudig bereikbaar	Ja
Identificatiemethode	Vaststelling zonder monsternamen
Opmerking	<p>Rondom op het domein zijn stukken asbesthoudende leien gevonden alsook stukken van oude golfplaten. Direct zichtbare stukken liggen links van de garage aan de omheining naast de regenpijp en op het binnenplein naast de metalen poort. Mogelijk bevinden er zich nog andere brokstukken op het domein.</p> <p>De vermelde oppervlaktes en volumes betreffen een beredeneerde schatting. Er worden geen rechten verleend aan deze oppervlaktes/volumes. De dikte is een schatting die voorkomt uit de monsterplaatsen en is daarom niet altijd representatief.</p>

Dringend verwijderen

- Verwijder het asbestafval.

- Eenvoudige handelingen: enkel door erkend asbestverwijderaar
De asbestverwijderaar motiveert zijn verwijdermethode.

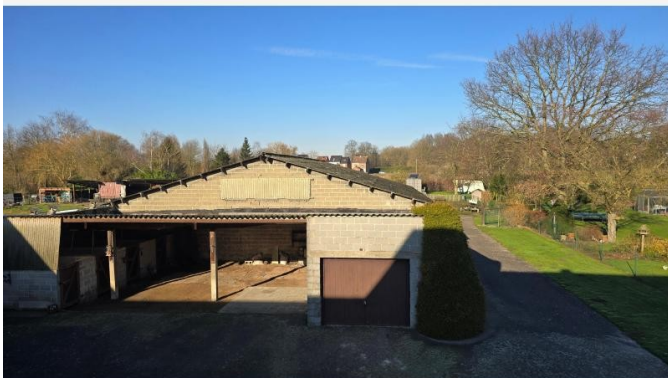
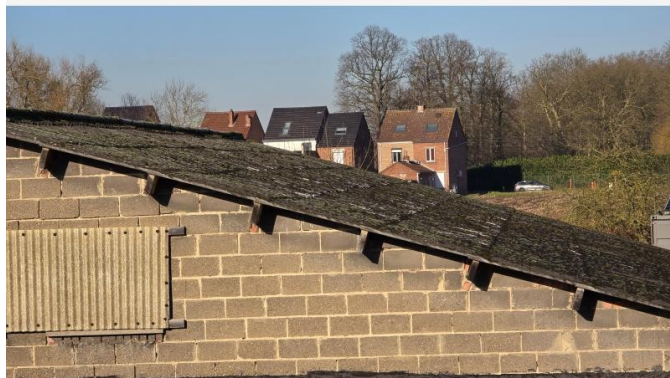
Beschrijving	Golf dak hangar
Omgeving	Buiten
Primaire drager	Schuin dak
Asbestmateriaal	Dak- en gevelbekleding - Golfplaat
Bindmiddel van asbestmateriaal	Cement
Gebondenheid op basis van bindmiddel	Hecht
Hoeveelheid (oppervlakte - aantal)	<ul style="list-style-type: none">• 700,00 m² - 1 stuk
Totale oppervlakte	700,00 m ²
Eenvoudig bereikbaar	Ja
Bevestigingswijze	<ul style="list-style-type: none">• Geschroefd
Identificatiemethode	Vaststelling zonder monstername
Destructieve handeling voor identificatie	Nee
Opmerking	De golfplaten zijn visueel en volgens expertise als asbestverdacht beschouwd. De vermelde oppervlaktes, diktes en volumes betreffen een beredeneerde schatting. Er worden geen rechten verleend aan deze oppervlaktes/diktes/volumes.

Dringend verwijderen

- Verwijder dit asbestmateriaal zo snel mogelijk. Volg de toestand goed op.
- Hemelwater dat afspoelt van asbestcement daken of gevels kan asbestdeeltjes bevatten. Gebruik het enkel voor gesloten circuits (bv. spoelen toiletten). Reinig na het vervangen van het dak of de gevel de dakgoten en regenwaterput of -ton om asbesthoudend sediment of slib te verwijderen

- Eenvoudige handelingen: enkel door erkend asbestverwijderaar
De golfplaten zijn in slechte staat waardoor er kans is op breken:
Eenvoudige handeling opgeleid personeel, alle werknemer(s) moeten wel beschikken over een opleidingsattest eenvoudige handelingen 8u.

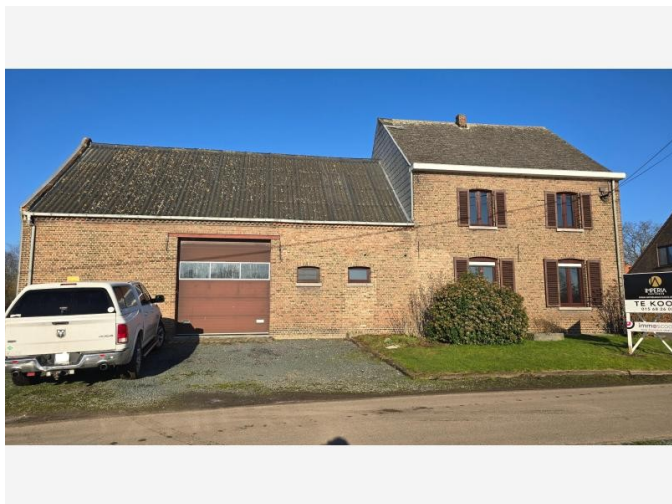
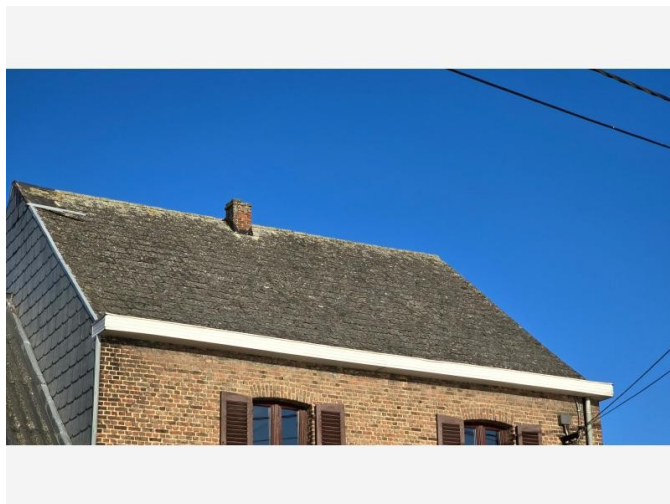
Beschrijving	Dak uit Asbestverdachte leien
Omgeving	Buiten
Primaire drager	Schuin dak
Asbestmateriaal	Dak- en gevelbekleding - Lei, shingle
Bindmiddel van asbestmateriaal	Cement
Gebondenheid op basis van bindmiddel	Hecht
Hoeveelheid (oppervlakte - aantal)	<ul style="list-style-type: none">• 100,00 m² - 1 stuk
Totale oppervlakte	100,00 m ²
Eenvoudig bereikbaar	Ja
Bevestigingswijze	<ul style="list-style-type: none">• Genageld, geniet
Identificatiemethode	Vaststelling zonder monstername
Destructieve handeling voor identificatie	Nee
Opmerking	Op basis van onze expertise als deskundigen hebben we deze leien als asbesthoudend geclassificeerd, zonder staalname. De opgegeven volumes zijn slechts schattingen en mogen niet worden gebruikt als maatstaf voor heffingen.

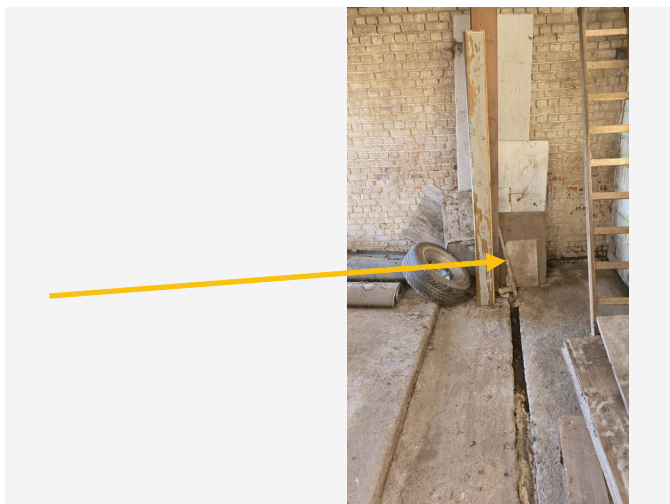
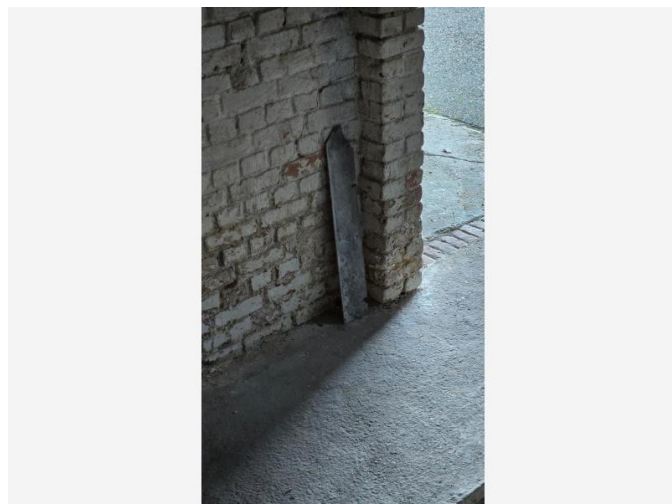
Beschrijving	Gevonden brokstukken hangar
Type afvalstof	Betreft resten (contaminatie) van verwerking of beschadiging
Type resten (contaminatie)	<ul style="list-style-type: none">• Stukken, fragmenten (los, opliggend)
Besmette materialen	<ul style="list-style-type: none">• Geen (er is geen vermenging met ander materiaal)
Bron van de resten	Bron van de resten is niet meer aanwezig
Omgeving	Binnen
Primaire drager	Vloer
Gebondenheid resten	Hecht
Hoeveelheid (gewicht - aantal)	<ul style="list-style-type: none">• 10,00 kg - 3 stuks
Totaal gewicht	30,00 kg
Eenvoudig bereikbaar	Ja
Identificatiemethode	Vaststelling zonder monsternamen
Opmerking	<p>Over de hangar zijn verschillende vezelcement platen gevonden. Door de hoeveelheid imboedel kan er geen uitspraak gedaan worden over de exacte hoeveelheid hiervan. Hier worden ook geen rechten of plichten aan verbonden.</p> <p>De vermelde oppervlaktes en volumes betreffen een beredeneerde schatting. Er worden geen rechten verleend aan deze oppervlaktes/volumes. De dikte is een schatting die voorkomt uit de monsterplaatsen en is daarom niet altijd representatief.</p> <p>Waargenome locaties op moment van het plaatsbezoek: 1 plaat in het lokaal met de mazouttank, 1 plaat in de lange gang tegen de muur als je binnenkomt in de gang van de hangar. 1 plaat tegen de muur in de grote ruimte naast de tractorbrug.</p>

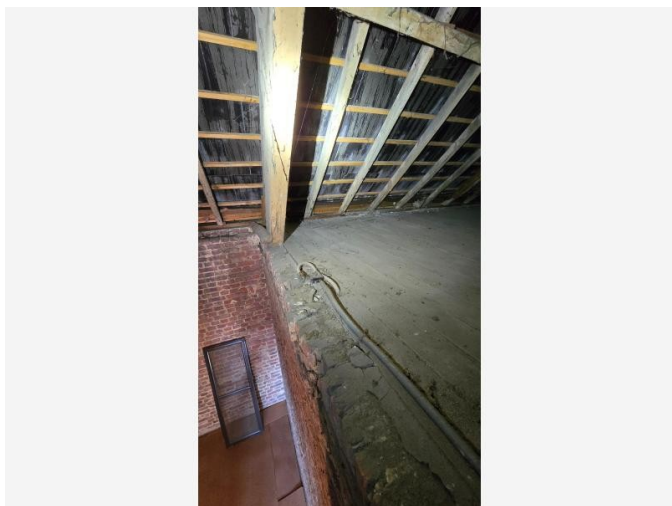
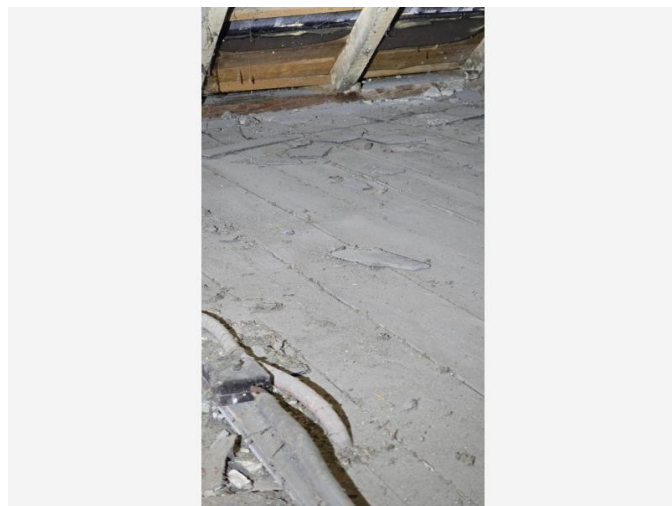
Beschrijving	Brokstukken zolder
Type afvalstof	Betreft resten (contaminatie) van verwerking of beschadiging
Type resten (contaminatie)	<ul style="list-style-type: none">• Stukken, fragmenten (los, opliggend)
Besmette materialen	<ul style="list-style-type: none">• Geen (er is geen vermenging met ander materiaal)
Bron van de resten	Het leien dak
Omgeving	Binnen
Primaire drager	Vloer
Gebondenheid resten	Hecht
Hoeveelheid (gewicht - aantal)	<ul style="list-style-type: none">• 1,00 kg - 1 stuk
Totaal gewicht	1,00 kg
Eenvoudig bereikbaar	Ja
Identificatiemethode	Vaststelling zonder monstername
Opmerking	Op de zolder toegankelijk via de ladder op de eerste verdieping liggen losliggende resten leien.

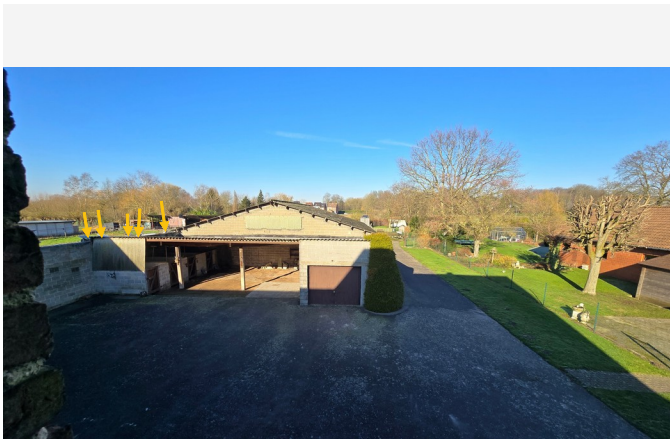
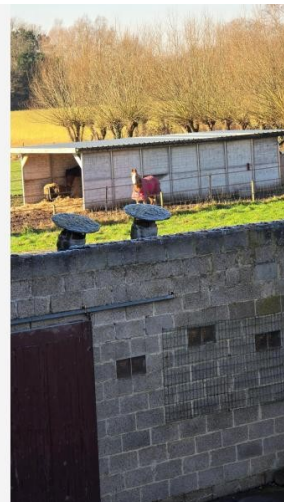
Beschrijving	Schouwhoed
Omgeving	Buiten
Primaire drager	HVAC infrastructuur en uitrusting
Asbestmateriaal	Schouwhoed, ventilatiekap (anti-windval)
Bindmiddel van asbestmateriaal	Cement
Gebondenheid op basis van bindmiddel	Hecht
Hoeveelheid (gewicht - aantal)	<ul style="list-style-type: none">• 10,00 kg - 5 stuks
Totaal gewicht	50,00 kg
Eenvoudig bereikbaar	Ja
Bevestigingswijze	<ul style="list-style-type: none">• Verlijmd, ingegoten, versmeerd
Identificatiemethode	Vaststelling zonder monsternamen
Destructieve handeling voor identificatie	Nee
Opmerking	De vermelde oppervlaktes, diktes, gewichten en volumes betreffen een beredeneerde schatting. Er worden geen rechten verleend aan deze oppervlaktes/diktes/volumes.

- Eenvoudige handelingen: mag via doe-het-zelf of door werknemer(s) met opleidingsattest eenvoudige handelingen
De buis kan voorzichtig losgebeiteld worden , extra bevochtigen om stof te voorkomen
Standaard dragen van de nodige wegwerp beschermingsmiddelen FFP 3 masker , handschoenen en tyvec CAT III type 5-6
Bij de gemeente/containerpark afsluitzakken halen om dubbel in te pakken en af te voeren naar het containerpark als hechtgebonden asbestafval.
Zie ook link Zie <https://ovam.vlaanderen.be/wie-mag-wat-verwijderen>
<https://ovam.vlaanderen.be/voorzorgsmaatregelen-bij-asbestverwijdering>

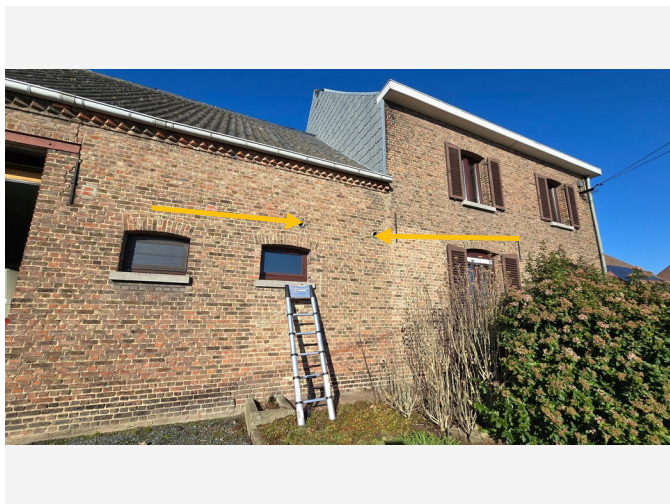
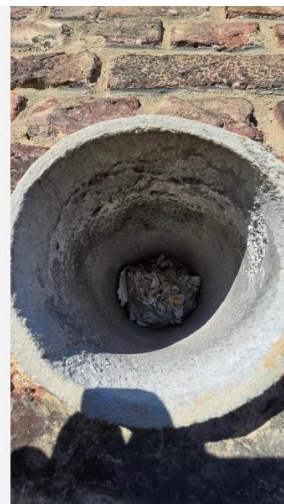
Beschrijving	ventilatie kanaal
Omgeving	Grenst aan binnen- en buitenlucht
Primaire drager	HVAC infrastructuur en uitrusting
Asbestmateriaal	Rookgaskanaal
Bindmiddel van asbestmateriaal	Cement
Gebondenheid op basis van bindmiddel	Hecht
Hoeveelheid (lengte - omtrek - dikte - aantal)	<ul style="list-style-type: none">• 2,00 m - 25,00 cm - 1,00 cm - 1 stuk
Totaal volume	0,005 m ³
Eenvoudig bereikbaar	Ja
Bevestigingswijze	<ul style="list-style-type: none">• Verlijmd, ingegoten, versmeerd
Identificatiemethode	Vaststelling zonder monsternamen
Destructieve handeling voor identificatie	Nee
Opmerking	<p>De vermelde oppervlaktes, diktes, gewichten en volumes betreffen een beredeneerde schatting. Er worden geen rechten verleend aan deze oppervlaktes/diktes/volumes</p> <p>Verluchtingsbuizen van de wasruimte. Zichtbaar van aan de straatkant.</p>

De buis kan voorzichtig losgebeiteld worden , extra bevochtigen om stof te voorkomen

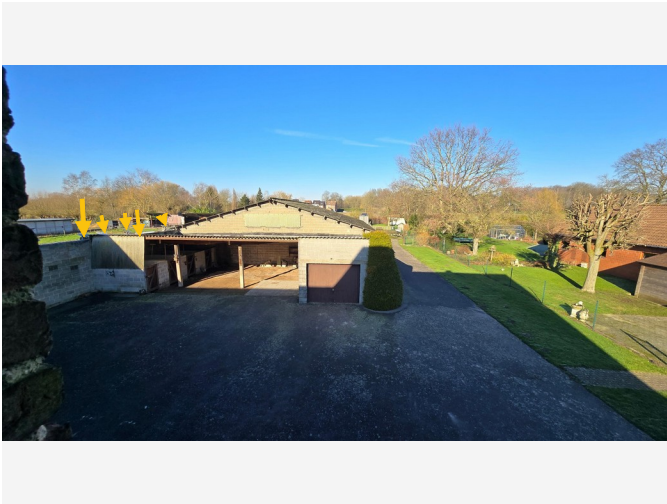
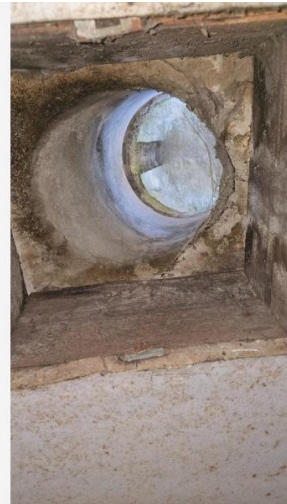
Beschrijving	Rookgaskanaal in asbest cement
Omgeving	Buiten
Primaire drager	HVAC infrastructuur en uitrusting
Asbestmateriaal	Rookgaskanaal
Bindmiddel van asbestmateriaal	Cement
Gebondenheid op basis van bindmiddel	Hecht
Hoeveelheid (lengte - omtrek - dikte - aantal)	<ul style="list-style-type: none">• 1,00 m - 60,00 cm - 1,50 cm - 5 stuks
Totaal volume	0,045 m ³
Eenvoudig bereikbaar	Ja
Bevestigingswijze	<ul style="list-style-type: none">• Geklemd• Verlijmd, ingegoten, versmeerd
Identificatiemethode	Vaststelling zonder monsternamen
Destructieve handeling voor identificatie	Nee
Opmerking	Deze oppervlakte werd niet gemeten, maar geschat op basis van een benadering voor alle aanwezige rookgaskanalen. Deze schatting mag niet worden gebruikt als maatstaf voor heffingen.

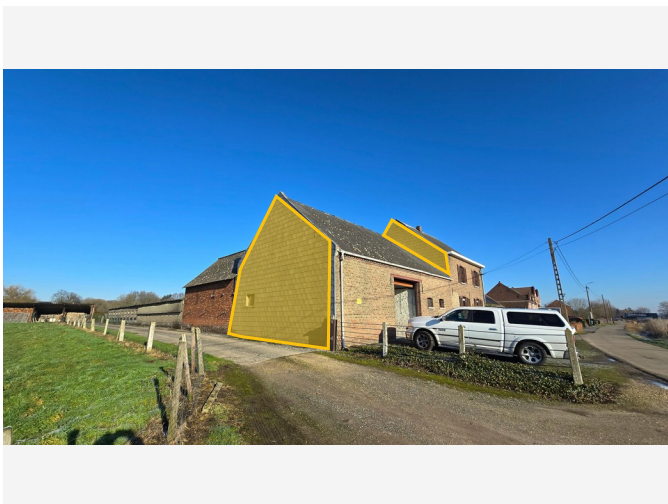
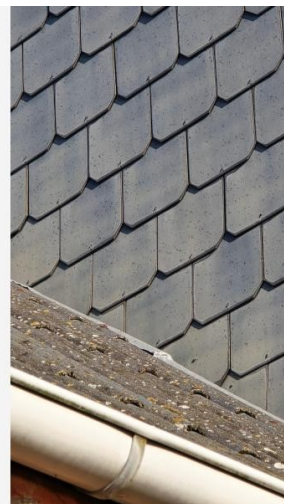
Beschrijving	Leien gevel
Omgeving	Buiten
Primaire drager	Wand buitenschil
Asbestmateriaal	Dak- en gevelbekleding - Lei, shingle
Bindmiddel van asbestmateriaal	Cement
Gebondenheid op basis van bindmiddel	Hecht
Hoeveelheid (oppervlakte - aantal)	<ul style="list-style-type: none">• 72,00 m² - 1 stuk
Totale oppervlakte	72,00 m ²
Eenvoudig bereikbaar	Ja
Bevestigingswijze	<ul style="list-style-type: none">• Genageld, geniet
Identificatiemethode	Vaststelling zonder monstername
Destructieve handeling voor identificatie	Nee
Opmerking	De leien zijn visueel en volgens expertise als asbestverdacht beschouwd. De vermelde oppervlaktes, diktes en volumes betreffen een beredeneerde schatting. Er worden geen rechten verleend aan deze oppervlaktes/diktes/volumes.

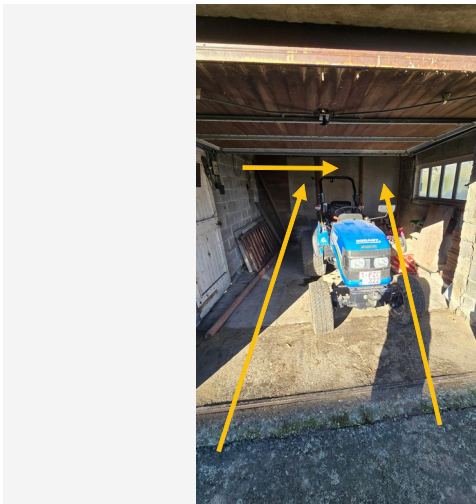
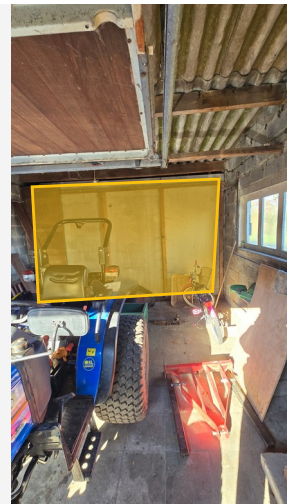
Beschrijving	Glasal wand gargage aansluitend aan hangar
Omgeving	Binnen
Primaire drager	Binnenwand
Asbestmateriaal	Plaat, paneel, tablet - Type Menuiserie
Bindmiddel van asbestmateriaal	Cement
Gebondenheid op basis van bindmiddel	Hecht
Hoeveelheid (oppervlakte - dikte - aantal)	• 10,00 m ² - 1,00 cm - 1 stuk
Totaal volume	0,10 m ³
Eenvoudig bereikbaar	Ja
Bevestigingswijze	• Geschroefd
Identificatiemethode	Vaststelling zonder monsternamen
Destructieve handeling voor identificatie	Nee

- Eenvoudige handelingen: mag via doe-het-zelf of door werknemer(s) met opleidingsattest eenvoudige handelingen
Draag altijd een FFP3 masker bevochtig de platen. U kan deze platen handmatig losschroeven en vervolgens dubbel verpakken in PP folie. Laat deze vervolgens ophalen volgens het lokale afvalbeleid.

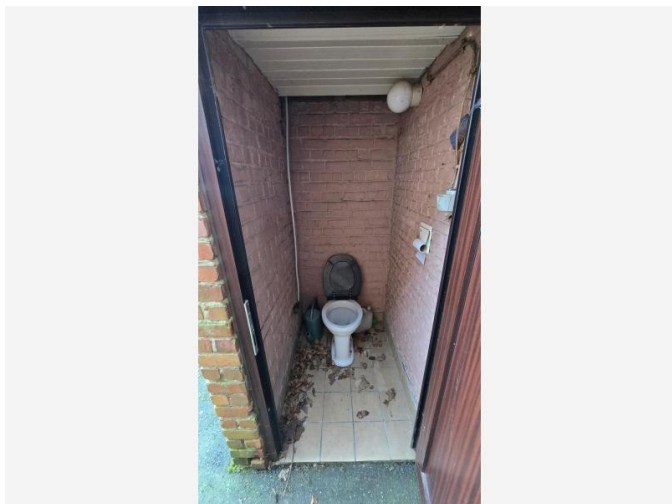
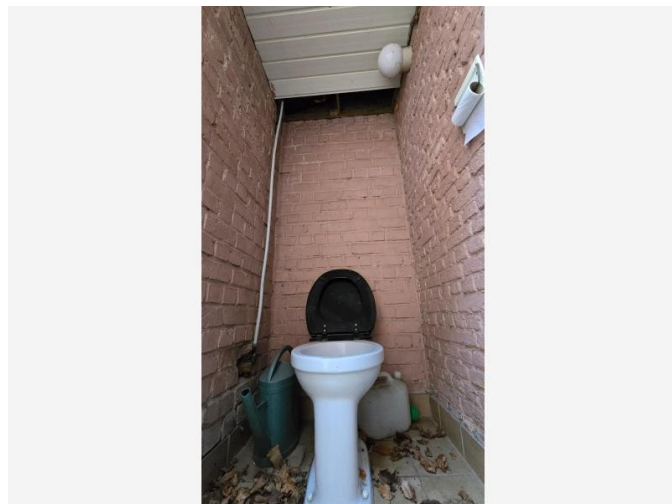
Beschrijving	Bakelieten wc bril
Omgeving	Binnen
Primaire drager	HVAC infrastructuur en uitrusting
Asbestmateriaal	Plaat, paneel, tablet - Type Bakeliet
Bindmiddel van asbestmateriaal	Kunststof of -hars
Gebondenheid op basis van bindmiddel	Hecht
Hoeveelheid (oppervlakte - dikte - aantal)	<ul style="list-style-type: none"> • 0,10 m² - 5,00 cm - 10 stuks
Totaal volume	0,05 m ³
Eenvoudig bereikbaar	Ja
Bevestigingswijze	<ul style="list-style-type: none"> • Geschroefd
Identificatiemethode	Vaststelling zonder monsternamen
Destructieve handeling voor identificatie	Nee
Opmerking	<p>De doorgegeven aantallen zijn een schatting, het is mogelijk dat er meerdere bakeliet toepassingen aanwezig zijn.</p> <p>Het is moeilijk te bepalen of de bakeliettoepassingen in de woning ook effectief asbesthoudend zijn (het kan ook gaan om de asbestvrije variant).</p> <p>-Er werd geen monster genomen omw beschadiging aan een HVAC gerelateerde toepassing, extra controle bij verwijdering van het verdacht materiaal. Vermoedelijk zullen de toepassingen verwijderd worden bij aanpassing van het HVAC-netwerk.</p>

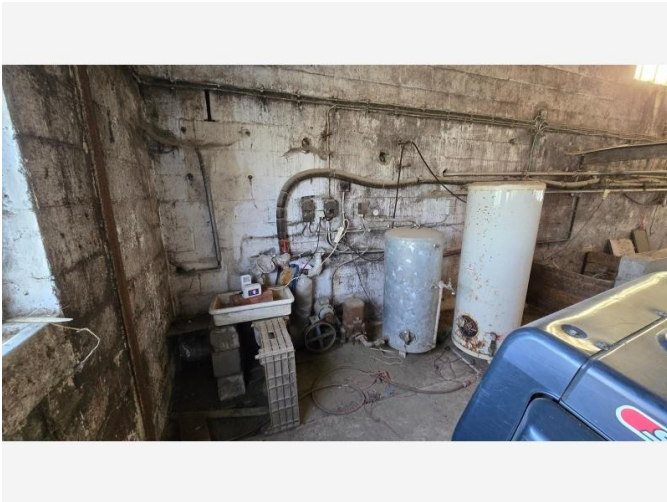
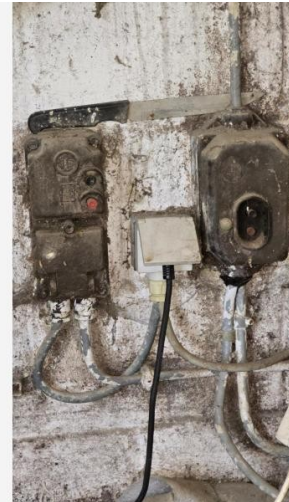
Beschrijving	Bakeliete verdeeldoos
Omgeving	Binnen
Primaire drager	Communicatie en elektrische infrastructuur en uitrusting
Asbestmateriaal	Plaat, paneel, tablet - Type Bakeliet
Bindmiddel van asbestmateriaal	Kunststof of -hars
Gebondenheid op basis van bindmiddel	Hecht
Hoeveelheid (oppervlakte - dikte - aantal)	<ul style="list-style-type: none"> • 0,40 m² - 0,30 cm - 5 stuks
Totaal volume	0,006 m ³
Eenvoudig bereikbaar	Ja
Bevestigingswijze	<ul style="list-style-type: none"> • Geschroefd
Identificatiemethode	Vaststelling zonder monsternamen
Destructieve handeling voor identificatie	Nee
Opmerking	Deze oppervlakte werd niet gemeten, maar geschat op basis van een benadering voor alle aanwezige schakelaars. Deze schatting mag niet worden gebruikt als maatstaf voor heffingen. Als deskundige hebben wij geverifieerd dat het materiaal inderdaad bakeliet betreft en geen harde PVC. Bakeliet wordt door ons beschouwd als een asbestverdachte toepassing, aangezien het in veel gevallen asbesthoudend is. We hebben echter geen staalname uitgevoerd om de functionaliteit van de schakelaars niet in gevaar te brengen.

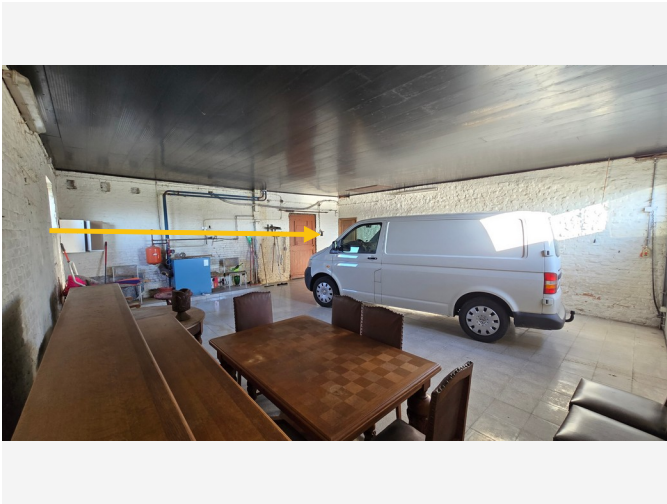
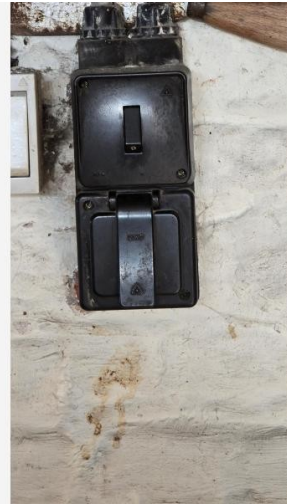
Beschrijving	Bakeliet schakelaars
Omgeving	Binnen
Primaire drager	Communicatie en elektrische infrastructuur en uitrusting
Asbestmateriaal	Plaat, paneel, tablet - Type Bakeliet
Bindmiddel van asbestmateriaal	Kunststof of -hars
Gebondenheid op basis van bindmiddel	Hecht
Hoeveelheid (oppervlakte - dikte - aantal)	<ul style="list-style-type: none"> • 0,40 m² - 0,30 cm - 4 stuks
Totaal volume	0,005 m ³
Eenvoudig bereikbaar	Ja
Bevestigingswijze	<ul style="list-style-type: none"> • Geschroefd
Identificatiemethode	Vaststelling zonder monsternamen
Destructieve handeling voor identificatie	Nee
Opmerking	<p>Deze oppervlakte werd niet gemeten, maar geschat op basis van een benadering voor alle aanwezige schakelaars. Deze schatting mag niet worden gebruikt als maatstaf voor heffingen. Als deskundige hebben wij geverifieerd dat het materiaal inderdaad bakeliet betreft en geen harde PVC. Bakeliet wordt door ons beschouwd als een asbestverdachte toepassing, aangezien het in veel gevallen asbesthoudend is. We hebben echter geen staalname uitgevoerd om de functionaliteit van de schakelaars niet in gevaar te brengen.</p>

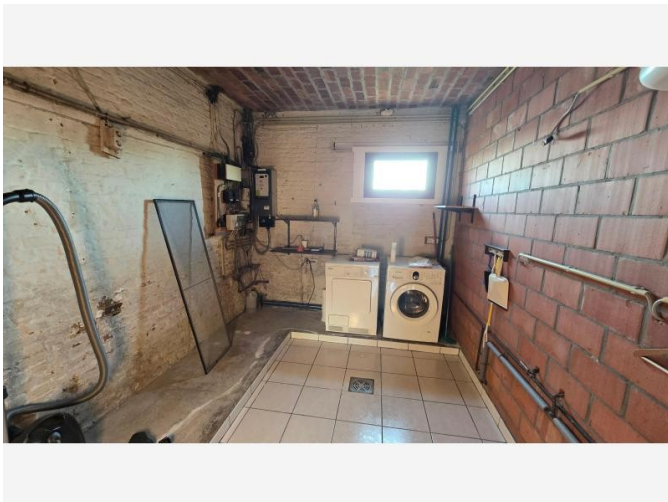
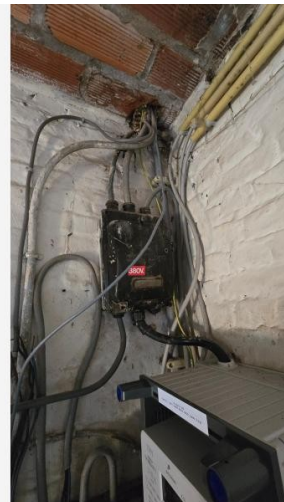
Beschrijving	Bakeliet tellerkast
Omgeving	Binnen
Primaire drager	Communicatie en elektrische infrastructuur en uitrusting
Asbestmateriaal	Plaat, paneel, tablet - Type Bakeliet
Bindmiddel van asbestmateriaal	Kunststof of -hars
Gebondenheid op basis van bindmiddel	Hecht
Hoeveelheid (oppervlakte - dikte - aantal)	<ul style="list-style-type: none"> • 0,70 m² - 0,50 cm - 1 stuk
Totaal volume	0,004 m ³
Eenvoudig bereikbaar	Ja
Bevestigingswijze	<ul style="list-style-type: none"> • Geschroefd
Identificatiemethode	Vaststelling zonder monsternamen
Destructieve handeling voor identificatie	Nee
Opmerking	<p>Deze oppervlakte werd niet gemeten, maar geschat op basis van een benadering van de aanwezige tellerkast. Deze schatting mag niet worden gebruikt als maatstaf voor heffingen. Als deskundigen hebben wij vastgesteld dat het materiaal daadwerkelijk bakeliet betreft en geen harde pvc. Bakeliet wordt door ons beschouwd als een asbestverdachte toepassing, aangezien het in veel gevallen asbesthoudend is. We hebben geen staalname uitgevoerd om de functionaliteit van de tellerkast niet in gevaar te brengen. Daarnaast is staalname verboden, aangezien de tellerkast eigendom is van de nutsvoorzieningsmaatschappij.</p>
