# Asbestinventarisatetest

Nieuwstraat 4, 9230 Wetteren

Attestnummer : 20241129-000118.000

**Niet-asbestveilig**

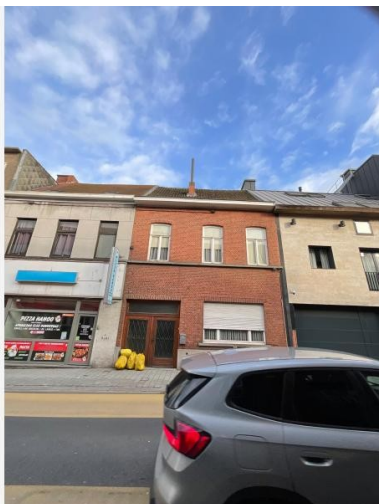
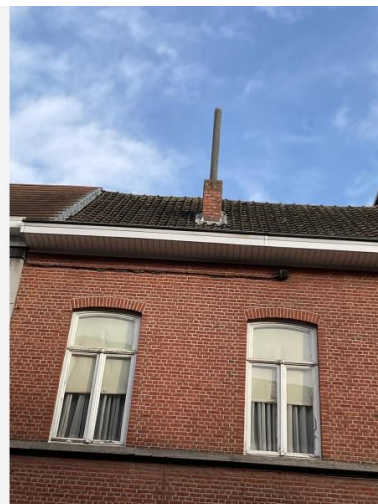
| Fiche 1: Asbest cement rookgaskanaal..... | 13 |

| Eindbeoordeling materiaalrisico | Verhoogd materiaalrisico en/of verhoogde kans op vezelvrijgave |

| Asbestsoort (vezeltype) | Crocidoliet aanwezig |
| Toestand van het materiaal | Matig beschadigd, matig verweerd |

| Beschrijving | Asbest cement rookgaskanaal |

Verwijderen

- Zorg voor een veilig beheer. Vermijd het beschadigen van het asbestmateriaal. Controleer de toestand jaarlijks op wijzigingen.

- Eenvoudige handelingen: mag via doe-het-zelf of door werknemer(s) met opleidingsattest eenvoudige handelingen  
Asbest schouwen zijn te verwijderen zonder breken en kappen. Deze dienen in 1 geheel verwijderd te worden zonder contaminaties. Veilig verpakken en afvoeren naar een asbest afval verwerker.

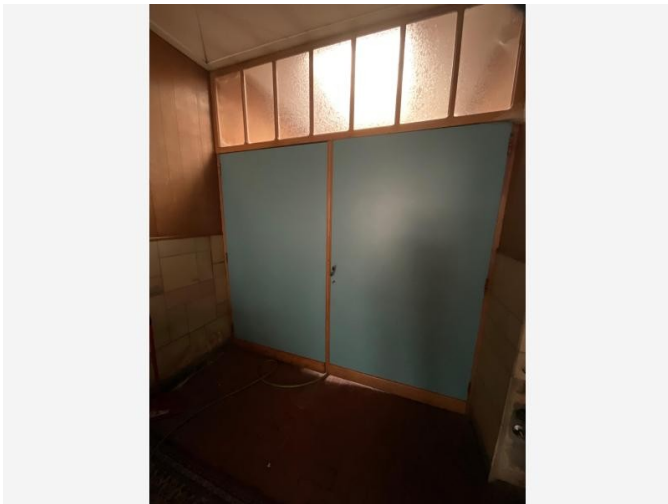
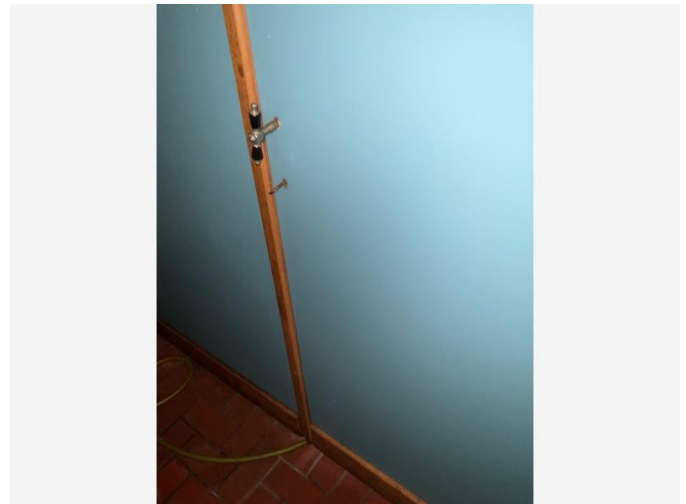
| Fiche 2: inlegpaneel type glasal..... | 16 |

| Eindbeoordeling materiaalrisico | Laag materiaalrisico en/of verlaagde kans op vezelvrijgave |

| Toestand van het materiaal | Licht beschadigd, licht verweerd. Intact calciumsilicaatmateriaal of categorie III 'gebondenheid' |

| Beschrijving | inlegpaneel type glasal |

Zorgvuldig beheren

- Zorg voor een veilig beheer. Vermijd het beschadigen van het asbestmateriaal. Controleer de toestand jaarlijks op wijzigingen.
- Hemelwater dat afspoelt van asbestcement daken of gevels kan asbestdeeltjes bevatten. Gebruik het enkel voor gesloten circuits (bv. spoelen toiletten). Reinig na het vervangen van het dak of de gevel de dakgoten en regenwaterput of -ton om asbesthoudend sediment of slib te verwijderen

- Eenvoudige handelingen: mag via doe-het-zelf of door werknemer(s) met opleidingsattest eenvoudige handelingen  
Te verwijderen in 1 geheel zonder breken en kappen .

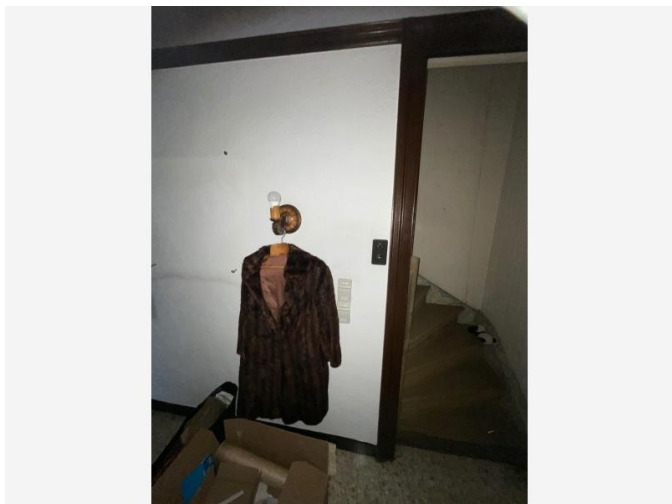
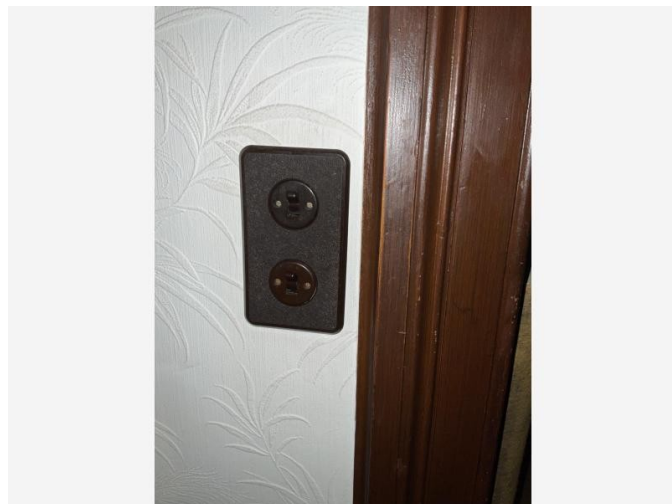
| Fiche 3: Bakeliet schakelaar en stopcontact..... | 19 |

| Eindbeoordeling materiaalisico | Laag materiaalisico en/of verlaagde kans op vezelvrijgave |

| Toestand van het materiaal | Onbeschadigd, niet verweerd |

| Beschrijving | Bakeliet schakelaar en stopcontact |

Zorgvuldig beheren

- Zorg voor een veilig beheer. Vermijd het beschadigen van het asbestmateriaal. Controleer de toestand jaarlijks op wijzigingen.

- Eenvoudige handelingen: mag via doe-het-zelf of door werknemer(s) met opleidingsattest eenvoudige handelingen  
Bakeliet schakelaars en stopcontacten zijn eenvoudig los te schroeven en zo te verwijderen. Voorkom dat de toepassing gebroken wordt tijdens de verwijdering ervan. De toepassing in een daarvoor voorziene zak naar het containerpark brengen.

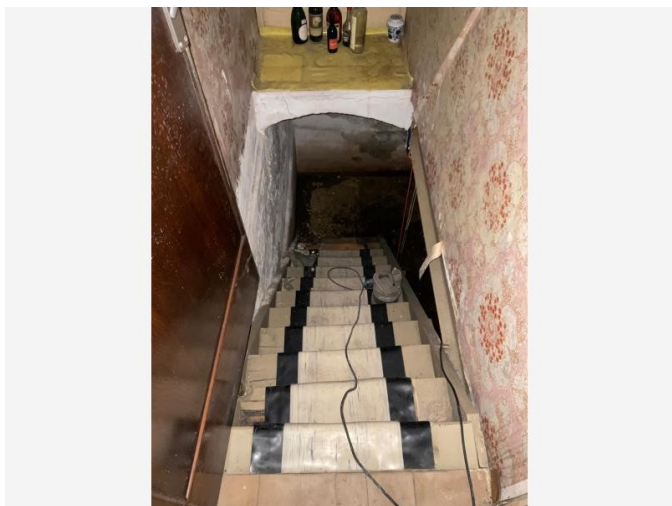
**Reden:** Het onderzoek kan niet uitgevoerd worden binnen de bepalingen van de Welzijnswet

**Uitleg van de asbestdeskundige:** Trap rot en in slechte staat. Gevaarlijk te betreden

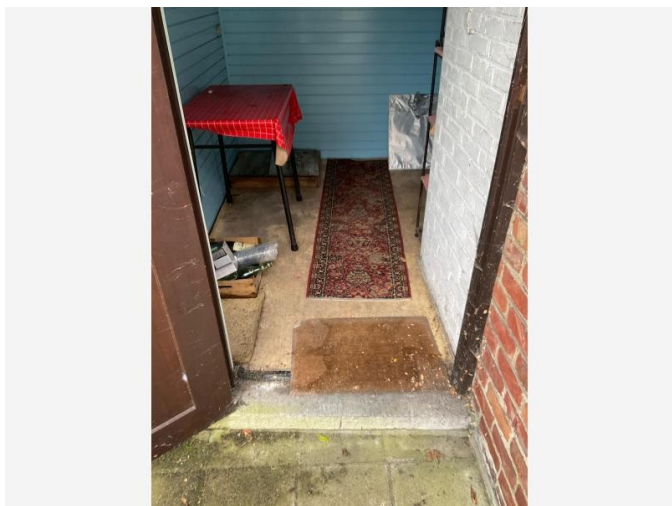
Geen asbesthoudend type vloerzeil

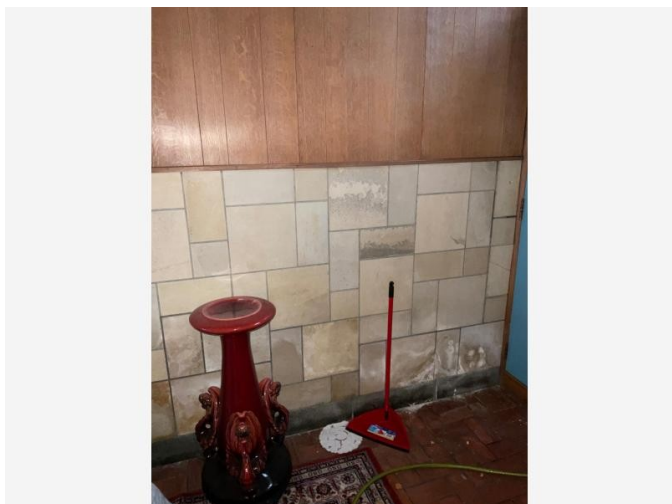
Achter de tegels bevindt zich faiancelijm. Deze moet volgens het IP verplicht bemonsterd worden. Tijdens de inspectie heeft de inspecteur geen faiancelijm aangetroffen, maar heeft hij wel een sterk vermoeden dat zich deze achter de tegels bevindt. Let op bij werken aan deze plaatsen. Faiancelijm kon vroeger asbesthoudend zijn. Een bijkomend onderzoek is aangeraden indien er werken gepland zijn.

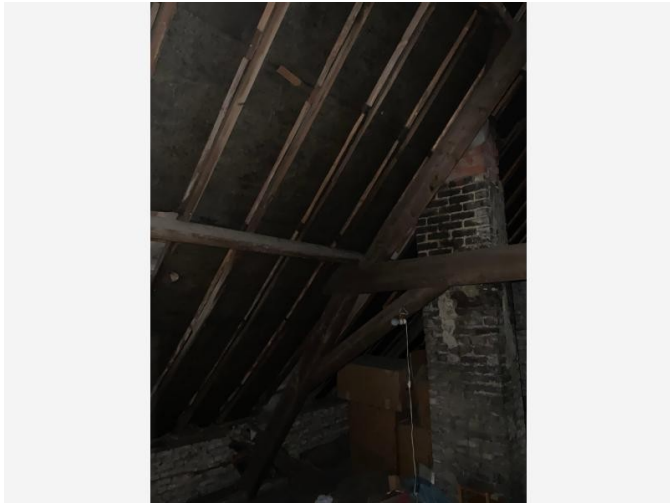
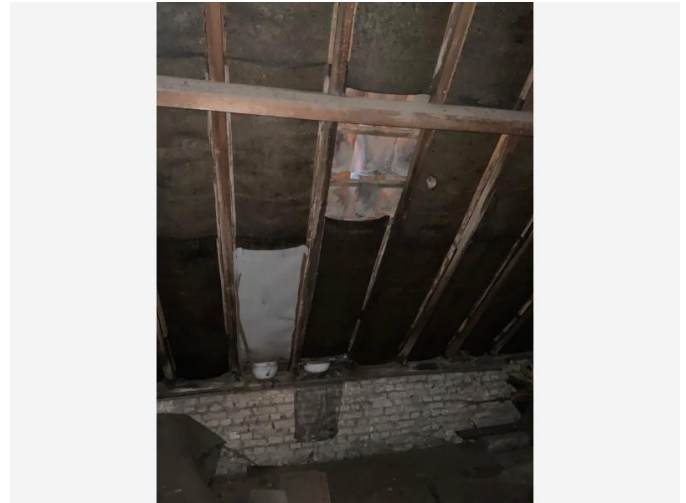
## Fiche 7: Roofing onderdak

Geen asbest

| # | Type | Referentie | Resultaat |
|---|---|---|---|
| 7.1 | Puntmonster | Mm4 | Geen asbest |

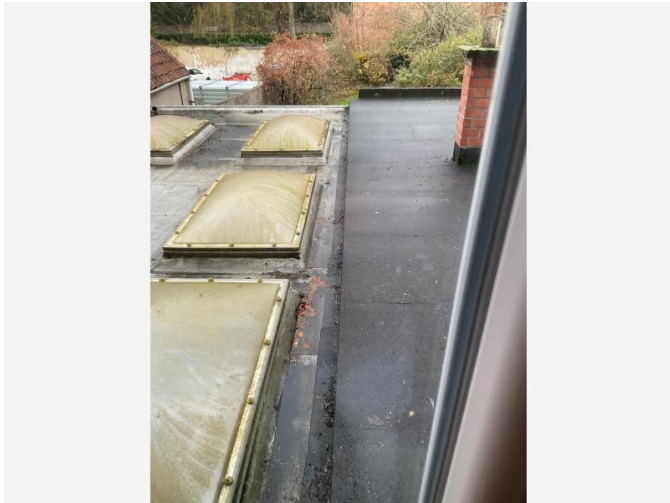
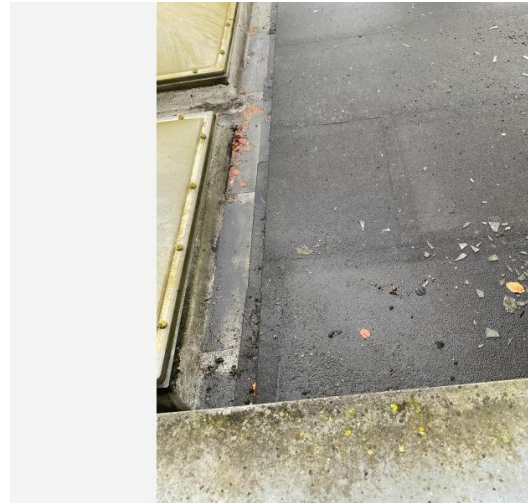
Geen asbest

| # | Type | Referentie | Resultaat |
|---|---|---|---|
| 8.1 | Puntmonster | mm03 | Geen asbest |

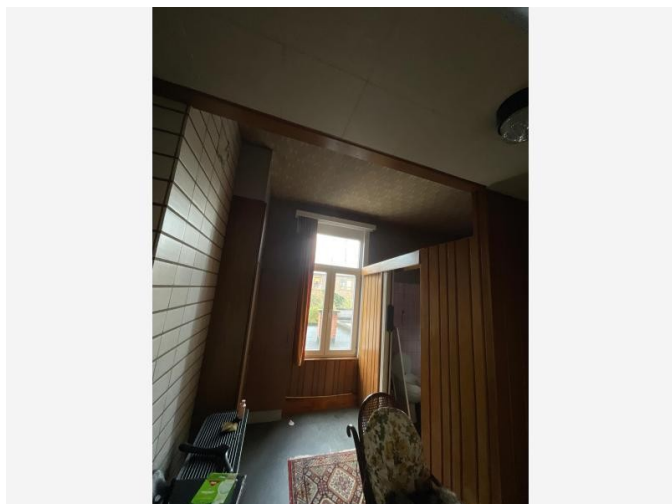
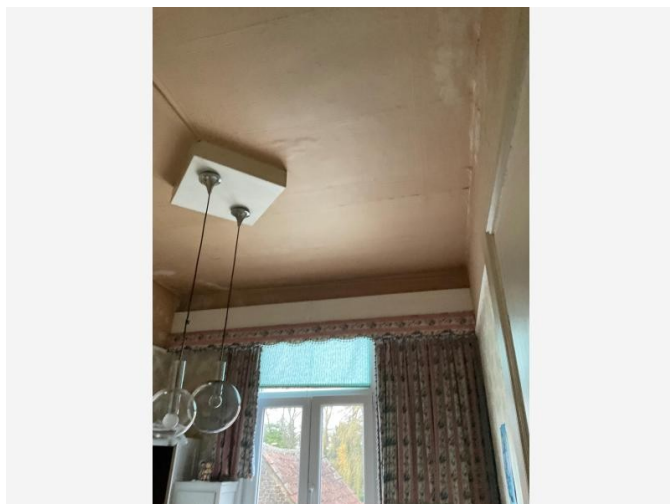
## Fiche 9: pleisterwerk plafond

Geen asbest

| # | Type | Referentie | Resultaat |
|---|---|---|---|
| 9.1 | Mengmonster | mm02 | Geen asbest |

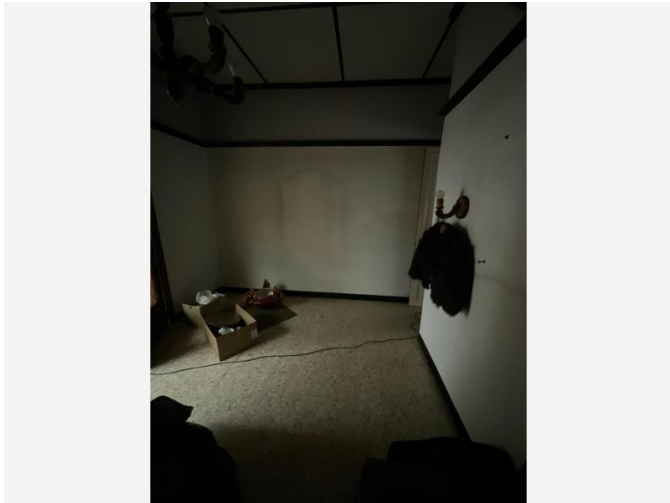
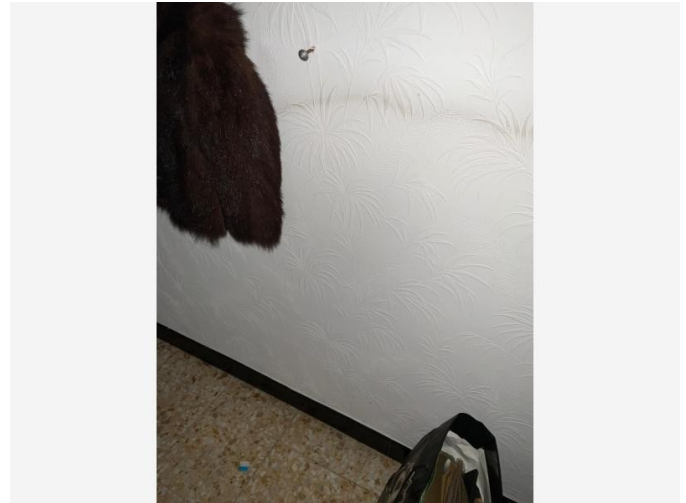
## Fiche 10: pleisterwerk wanden

Geen asbest

| # | Type | Referentie | Resultaat |
|---|---|---|---|
| 10.1 | Mengmonster | mm01 | Geen asbest |
