## Asbestattest (OVAM)

Straatnaam Slagmolenlaan  
Huisnummer 59  
Busnummer  
Postcode 1785  
Gemeente MERCHTEM  
Land België

# Asbestinventarisatetest

Slagmolenlaan 59, 1785 Merchtem

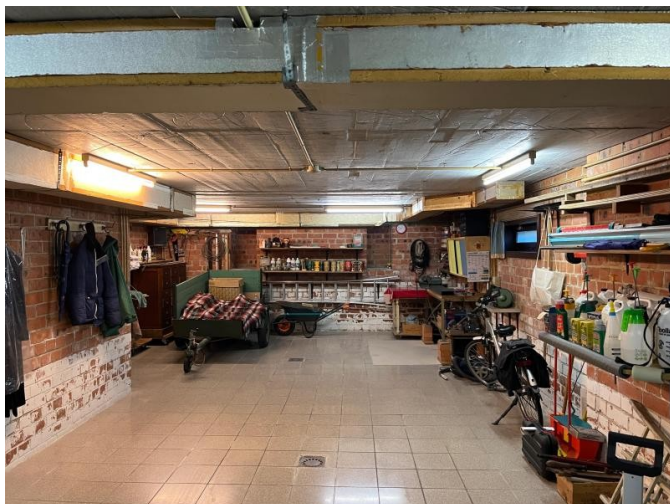
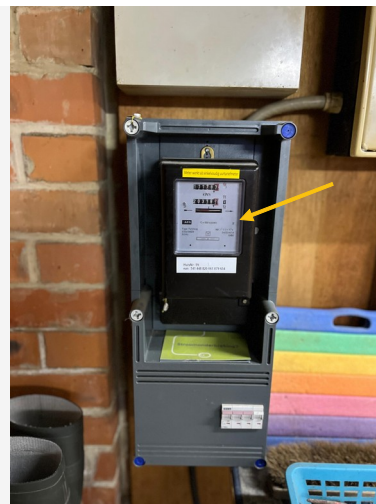
Eindbeoordeling materiaalrisico	Laag materiaalrisico en/of verlaagde kans op vezelvrijgave
---------------------------------	--

Gebondenheid	Categorie 1: hechtgebonden in oorsprong
Asbestsoort (vezeltype)	Crocidoliet aanwezig
Asbestconcentratie	Laag (< 50%)
Afschermingsgraad van het gehele materiaal	Geheel of deels (ook) vrij aan de binnenlucht
Toestand van het materiaal	Onbeschadigd, niet verweerd

Beschrijving	Bakeliet meter- en zekering kast
Omgeving	Binnen
Primaire drager	Communicatie en elektrische infrastructuur en uitrusting
Asbestmateriaal	Plaat, paneel, tablet - Type Bakeliet
Bindmiddel van asbestmateriaal	Kunststof of -hars
Gebondenheid op basis van bindmiddel	Hecht
Hoeveelheid (oppervlakte - dikte - aantal)	<ul style="list-style-type: none"><li>• 0,40 m<sup>2</sup> - 15,00 cm - 1 stuk</li></ul>
Totaal volume	0,06 m <sup>3</sup>
Eenvoudig bereikbaar	Ja
Bevestigingswijze	<ul style="list-style-type: none"><li>• Geschroefd</li></ul>
Identificatiemethode	Vaststelling zonder monsternamen
Destructieve handeling voor identificatie	Nee
Opmerking	De meterkast hoort toe aan de nutsmaatschappij en dient door hen vervangen/verwijderd te worden.

Het asbestmateriaal valt onder de mijlpaal van 2040.

Zorgvuldig beheren

- Zorg voor een veilig beheer. Vermijd het beschadigen van het asbestmateriaal. Controleer de toestand jaarlijks op wijzigingen.

- Eenvoudige handelingen: mag via doe-het-zelf of door werknemer(s) met opleidingsattest eenvoudige handelingen  
Deze toepassing is enkel te verwijderen door de nutsmaatschappij

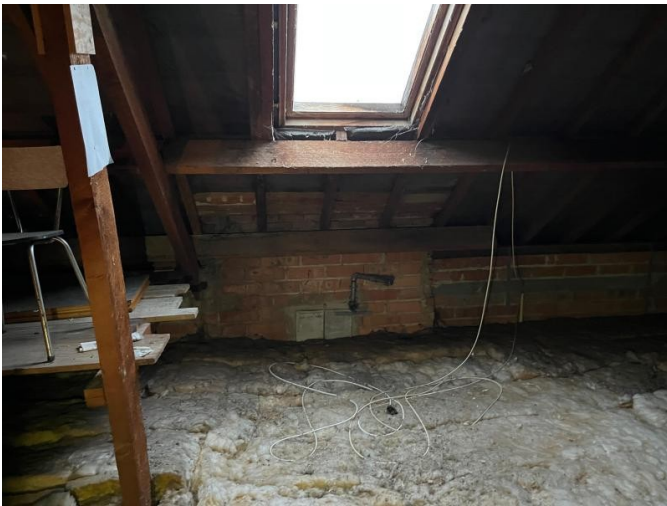
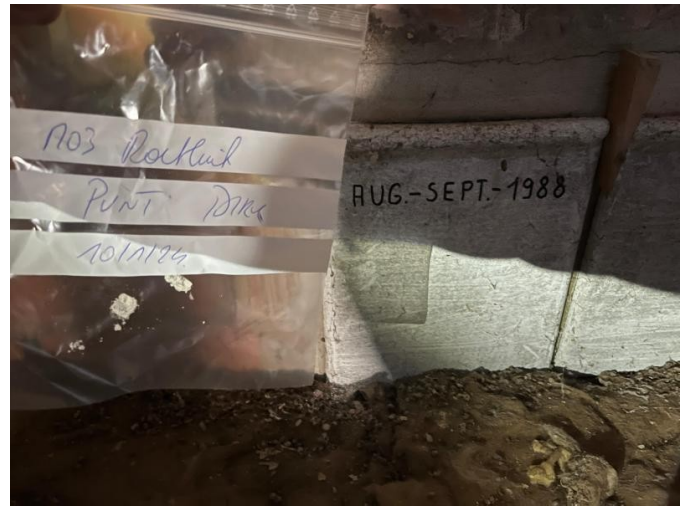
Eindbeoordeling materiaalrisico	Laag materiaalrisico en/of verlaagde kans op vezelvrijgave
---------------------------------	--

Gebondenheid	Categorie 1: hechtgebonden in oorsprong
Asbestsoort (vezeltype)	Alleen chrysotiel
Asbestconcentratie	Laag (< 50%)
Afschermingsgraad van het gehele materiaal	Geheel of deels (ook) vrij aan binnenluchtstromen
Toestand van het materiaal	Onbeschadigd, niet verweerd

#	Type	Referentie	Resultaat
2.1	Puntmonster	M03	Chrysotiel

Beschrijving	Roetluik
Omgeving	Binnen
Primaire drager	Binnenwand
Asbestmateriaal	Brandwerende afsluiting (prefab geheel) - Luik
Bindmiddel van asbestmateriaal	Cement
Gebondenheid op basis van bindmiddel	Hecht
Hoeveelheid (gewicht - aantal)	<ul style="list-style-type: none"><li>• 10,05 kg - 1 stuk</li></ul>
Totaal gewicht	10,05 kg
Eenvoudig bereikbaar	Ja
Bevestigingswijze	<ul style="list-style-type: none"><li>• Geklemd</li><li>• Verlijmd, ingegoten, versmeerd</li></ul>
Identificatiemethode	Vaststelling met monstername
Destructieve handeling voor identificatie	Nee
Opmerking	De hoeveelheid betreft een schatting

Het asbestmateriaal valt onder de mijlpaal van 2040.

Zorgvuldig beheren

- Zorg voor een veilig beheer. Vermijd het beschadigen van het asbestmateriaal. Controleer de toestand jaarlijks op wijzigingen.

- Eenvoudige handelingen: mag via doe-het-zelf of door werknemer(s) met opleidingsattest eenvoudige handelingen  
Bij het uitvoeren van eenvoudige handelingen, zoals toegestaan via doe-het-zelfmethoden of door werknemers met een opleidingsattest, is het gebruik van de juiste persoonlijke beschermingsmiddelen (PBM's) verplicht om blootstelling aan asbestvezels te voorkomen. Wij adviseren echter om asbest te laten verwijderen door een werknemer met opleidingscertificaat. Maar het is ook toegestaan via de doe-het-zelfmethode, mits de juiste voorzorgsmaatregelen en PBM's in acht worden genomen. De volgende PBM's dienen altijd aanwezig te zijn:
  - FFP3-mondmasker of halfgelaatsmasker met P3 filter
  - wegwerpoverall (Tyvek CATIII, type 5 en 6),
  - handschoenen wegwerp of afwasbaar

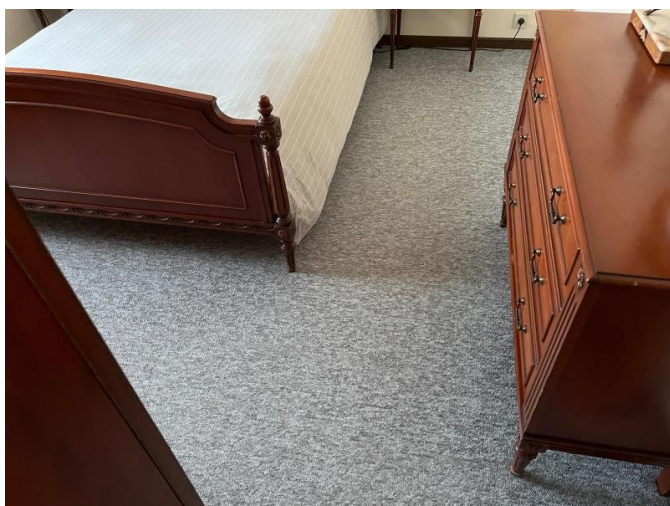
De aanwezige vloerbekleding is niet asbestverdacht. De onderliggende laag was echter niet inspecteerbaar zonder destructie tijdens de inspectie. Mogelijk is de onderliggende laag asbestverdacht.

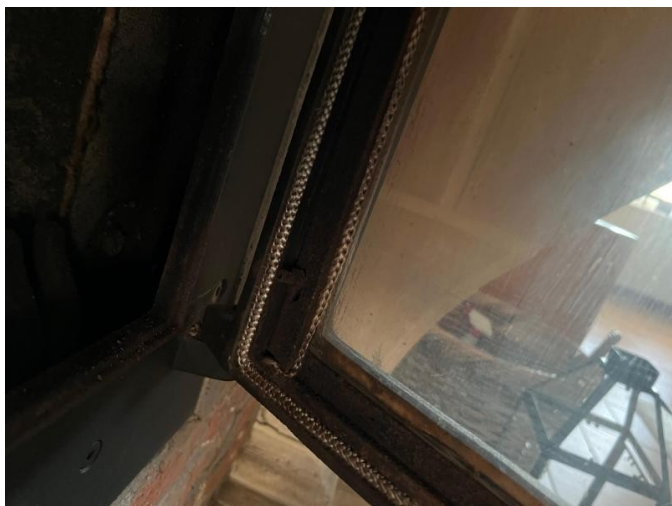
De dichtingskoord van de kachel betreft een keramische koord. Dit is niet asbest verdacht

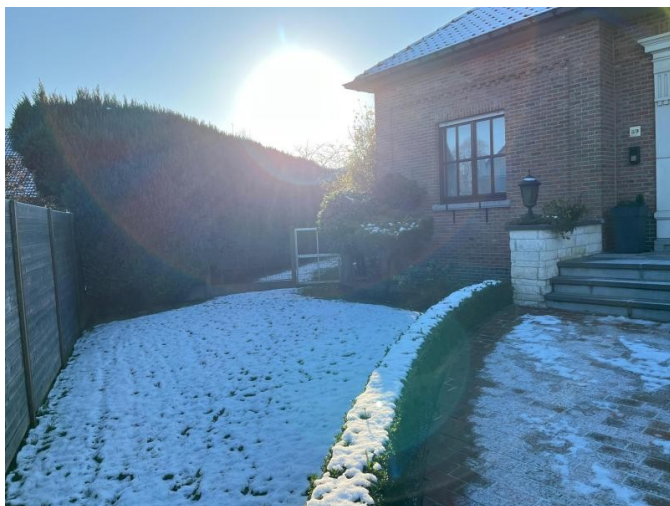
Geen asbestverdachte materialen gevonden

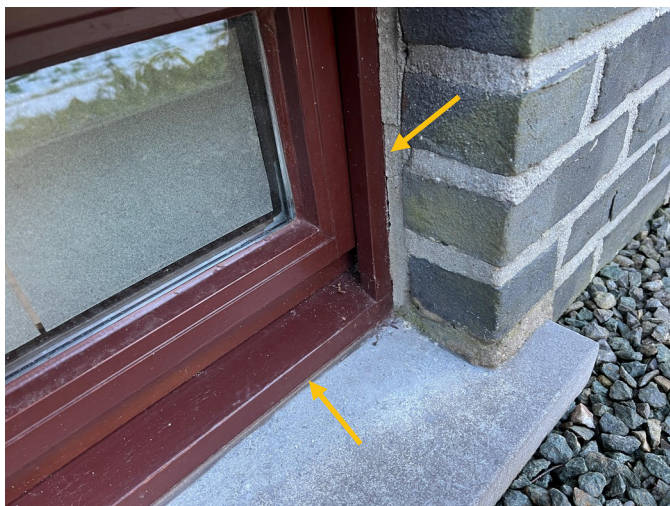
De afkitting bestaat uit cement

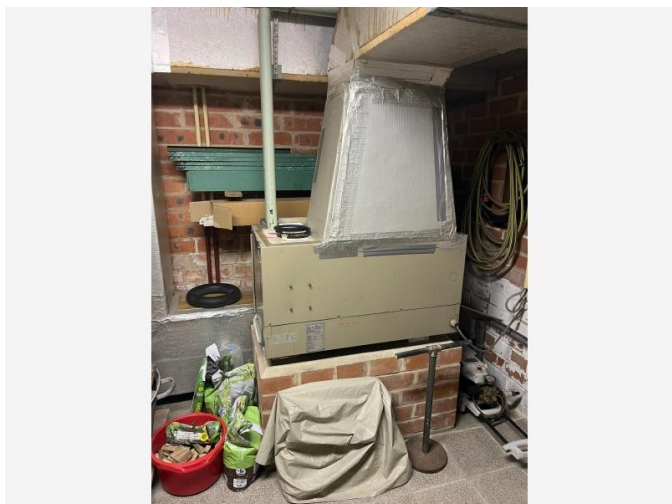
Mogelijk bevat de brander/CV-ketel asbestverdachte isolatie en/of pakkingen. Inspectie zonder demontage was niet mogelijk op moment van de inspectie.

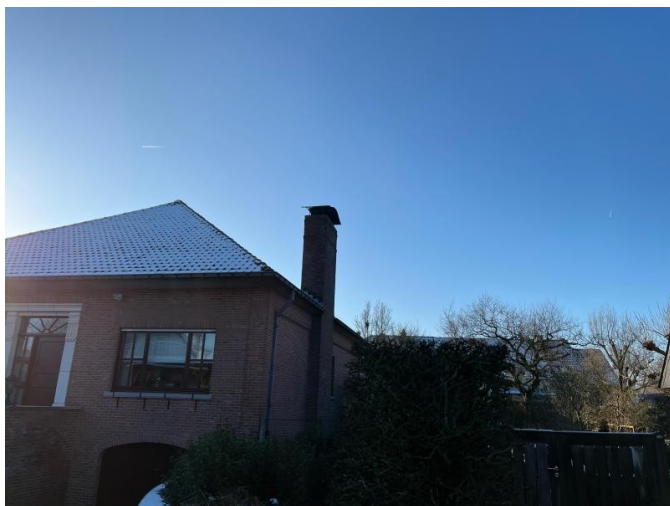
Op moment van de inspectie kon niet worden nagegaan of er een asbestcementbuis aanwezig is in de schouw. Verder onderzoek is niet mogelijk zonder destructie.

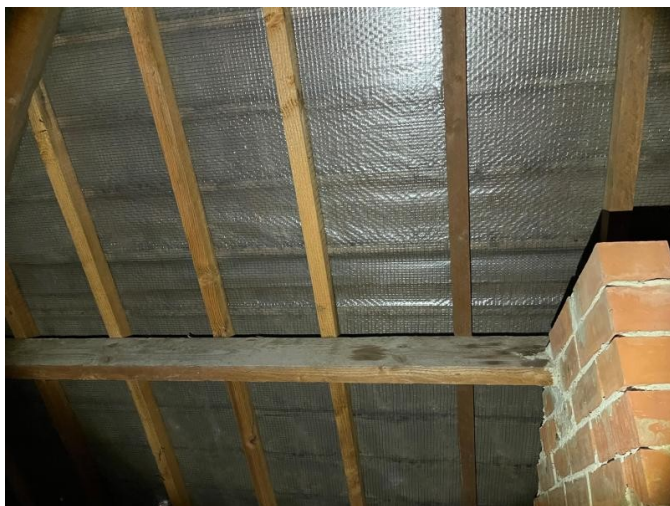
Het onderdak kon worden geïnspecteerd, geen asbestverdacht onderdak aanwezig

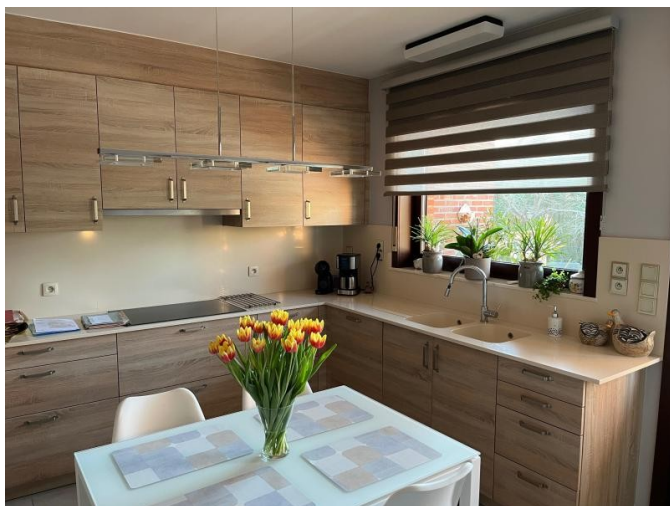
De keuken is van 2017, zie faktuur in bewijsdocumenten

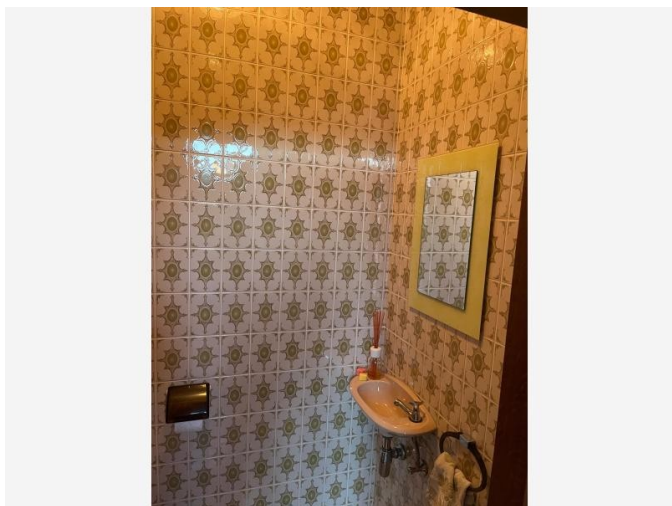
Op moment van de inspectie kon niet worden nagegaan of de tegellijm achter de muurtegels/plinten asbestverdacht is. Bij renovatie of verwijdering van de tegels dient het materiaal te worden geanalyseerd voor de werken van start gaan.

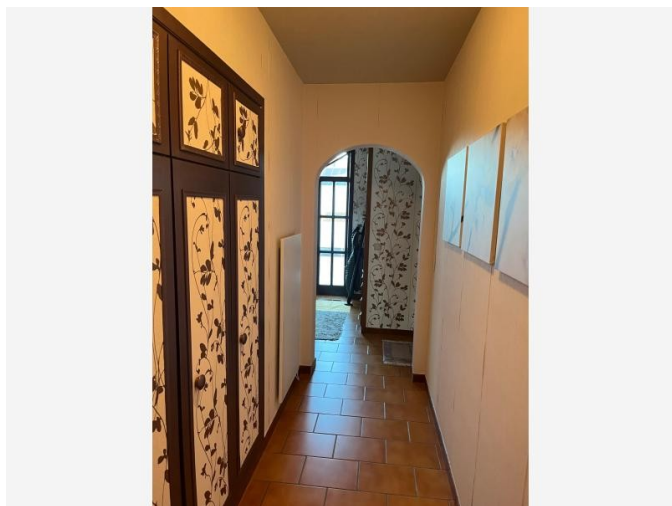
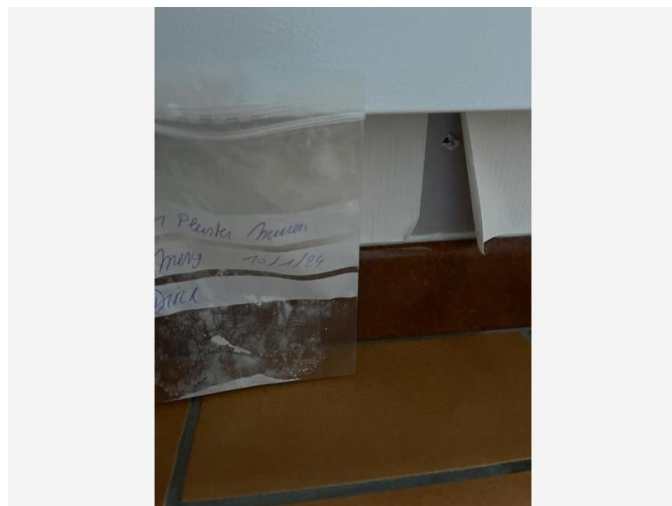
Geen asbest

#	Type	Referentie	Resultaat
12.1	Mengmonster	M01	Geen asbest

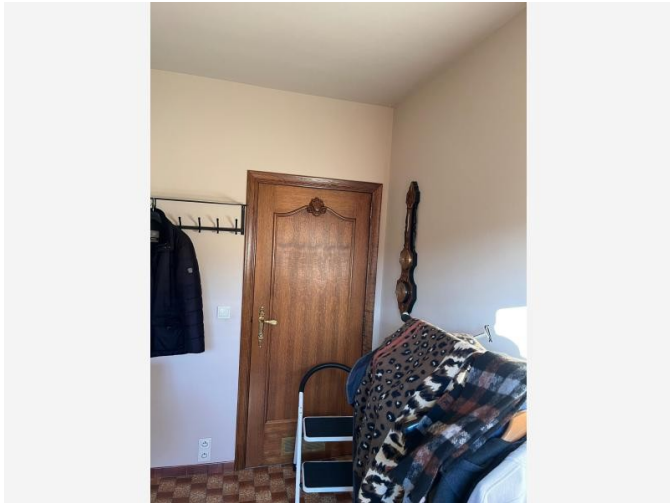
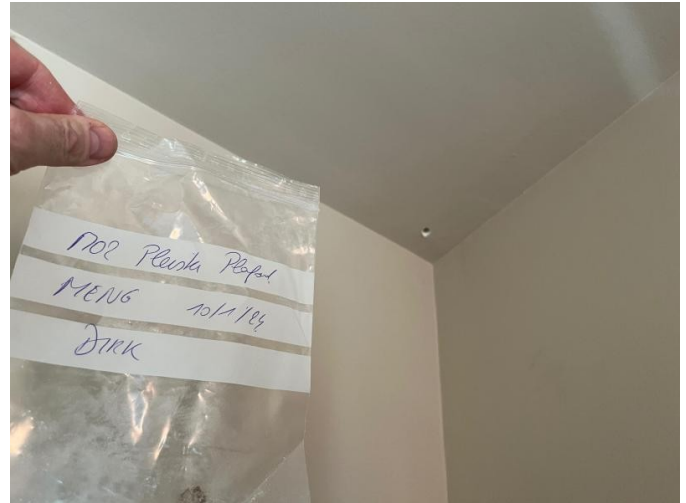
## Fiche 13: Pleisterwerk plafonds

Geen asbest

#	Type	Referentie	Resultaat
13.1	Mengmonster	M02	Geen asbest
