Asbestinventarisatetest

Beneluxlaan 17, 1502 Halle

Attestnummer : 20240726-000136.001

Niet-asbestveilig

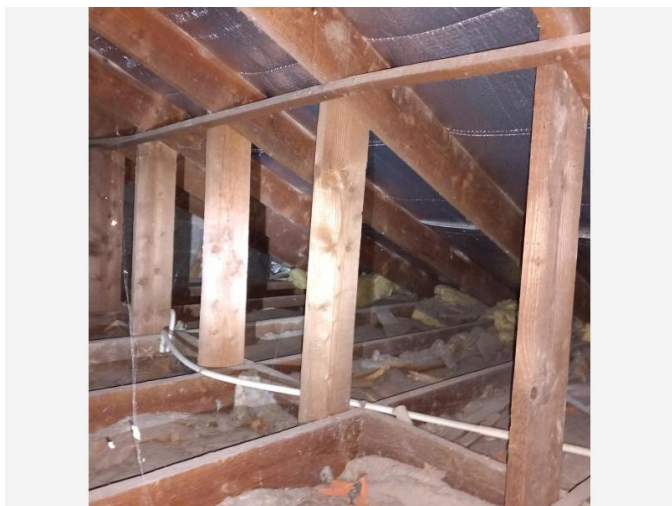
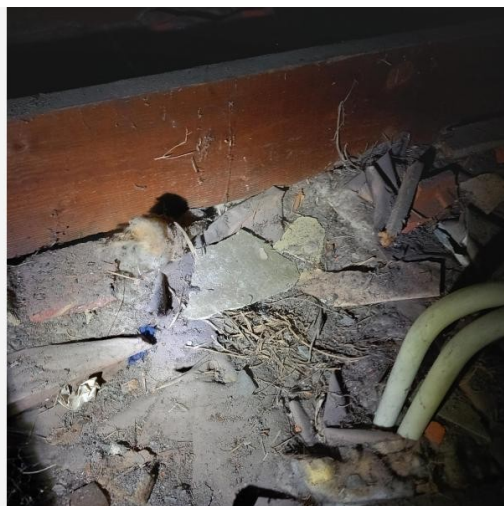
Dringend verwijderen

De zolder ligt bezaaid met brokstukken, deze verspreid tussen de spanten van het plafond.

#	Type	Referentie	Resultaat
1.1	Puntmonster	staal-9	Chrysotiel

- Sluit de ruimte luchtdicht af en vermijd het betreden van de ruimte in afwachting van verwijdering.
- Verwijder het asbestafval.

- Eenvoudige handelingen: enkel door erkend asbestverwijderaar
Gezien de complexiteit van de werken is de uitvoering door een erkend saneerder sterk aan te raden.
Werken volgens de richtlijnen uit de Codex, boek VI, Titel 3."

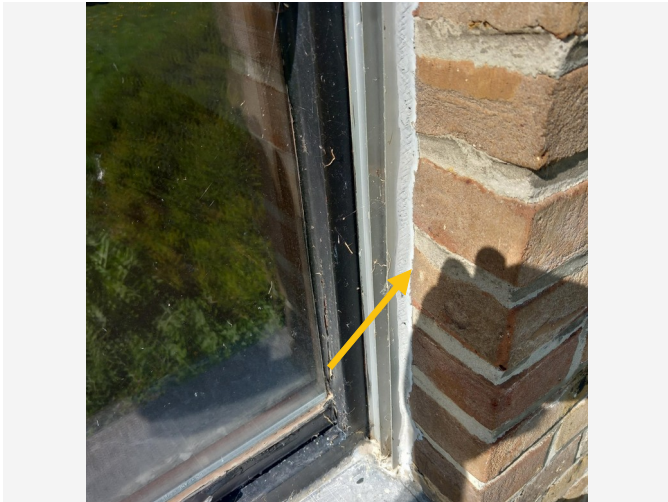
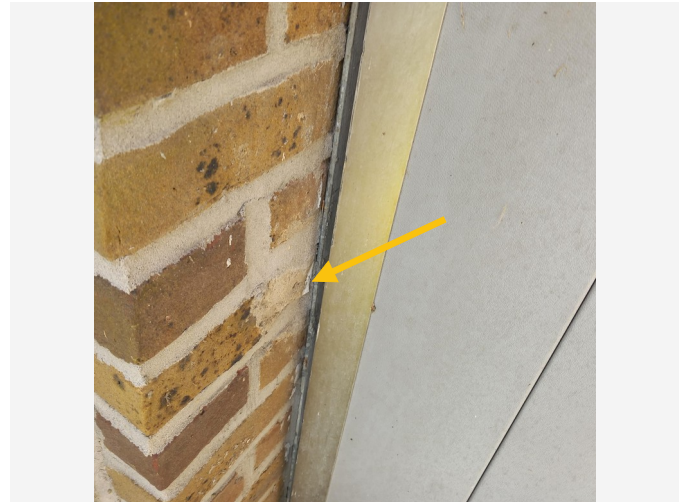
Fiche 2: witte mastiek restanten verspreid aan alle ramen/muur

Verwijderen

Eindbeoordeling materiaalrisico	Verhoogd materiaalrisico en/of verhoogde kans op vezelvrijgave
---------------------------------	--

Gebondenheid	Categorie 1: hechtgebonden in oorsprong
Asbestsoort (vezeltype)	Alleen chrysotiel
Asbestconcentratie	Laag (< 50%)
Afschermingsgraad van het gehele materiaal	Geheel of deels vrij aan de buitenlucht
Toestand van het materiaal	Matig beschadigd, matig verweerd

#	Type	Referentie	Resultaat
2.1	Puntmonster	staal 1	Chrysotiel

- Zorg voor een veilig beheer. Vermijd het beschadigen van het asbestmateriaal. Controleer de toestand jaarlijks op wijzigingen.

- Eenvoudige handelingen: mag via doe-het-zelf of door werknemer(s) met opleidingsattest eenvoudige handelingen
Metselwerk rondom de bron loskappen en deze zonder te beschadigen/breken wegnemen. Uitvoering door daartoe opgeleid personeel en volgens de richtlijnen uit de Codex, boek VI, Titel 3."

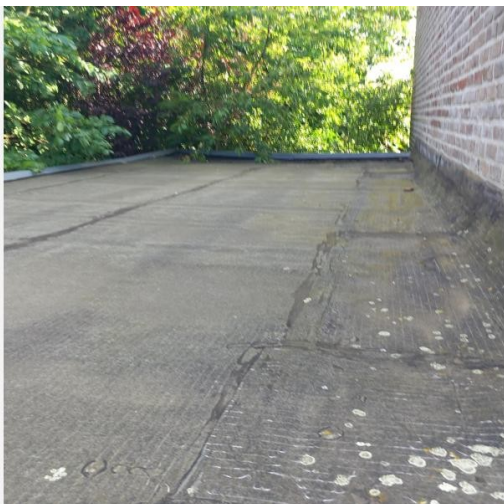
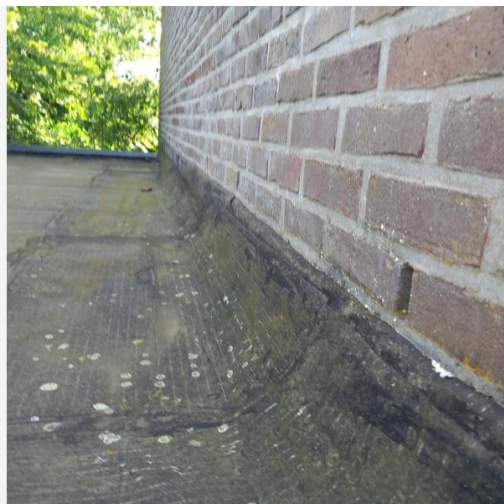
Verwijderen

Eindbeoordeling materiaalrisico	Verhoogd materiaalrisico en/of verhoogde kans op vezelvrijgave
---------------------------------	--

Gebondenheid	Categorie 1: hechtgebonden in oorsprong
Asbestsoort (vezeltype)	Alleen chrysotiel
Asbestconcentratie	Laag (< 50%)
Afschermingsgraad van het gehele materiaal	Geheel of deels vrij aan de buitenlucht
Toestand van het materiaal	Matig beschadigd, matig verweerd

Beschrijving	roofing dak garage
Omgeving	Buiten
Primaire drager	Plat dak
Asbestmateriaal	Dak- en gevelbekleding - Roofing
Bindmiddel van asbestmateriaal	Bitumen (roofing, teer, asfalt)
Gebondenheid op basis van bindmiddel	Hecht
Hoeveelheid (oppervlakte - aantal)	<ul style="list-style-type: none">• 20,00 m² - 1 stuk
Totale oppervlakte	20,00 m ²
Eenvoudig bereikbaar	Ja
Bevestigingswijze	<ul style="list-style-type: none">• Verlijmd, ingegoten, versmeerd
Identificatiemethode	Vaststelling zonder monstername Motivatie: Groot risico op structurele gevolgschade (lekschade, werking installatie,...)
Destructieve handeling voor identificatie	Nee
Opmerking	Oudere roofing kan asbesthoudend zijn. Geen staalname omwille van mogelijke structurele schade. Geen bewijsdocument van vernieuwing roofing aanwezig. Momenteel wordt de roofing als asbesthoudend beschouwd tot het tegendeel bewezen is.

- Zorg voor een veilig beheer. Vermijd het beschadigen van het asbestmateriaal. Controleer de toestand jaarlijks op wijzigingen.

- Eenvoudige handelingen: mag via doe-het-zelf of door werknemer(s) met opleidingsattest eenvoudige handelingen
De roofing met onderliggende dakstructuur integraal verwijderen als asbesthoudende afval. Bron fixeren en onder constante verneveling zo min mogelijk beschadigen bij het wegnemen.

Uitvoering door opgeleid personeel en/of erkend saneerder en volgens de richtlijnen uit de Codex, boek VI, Titel 3.

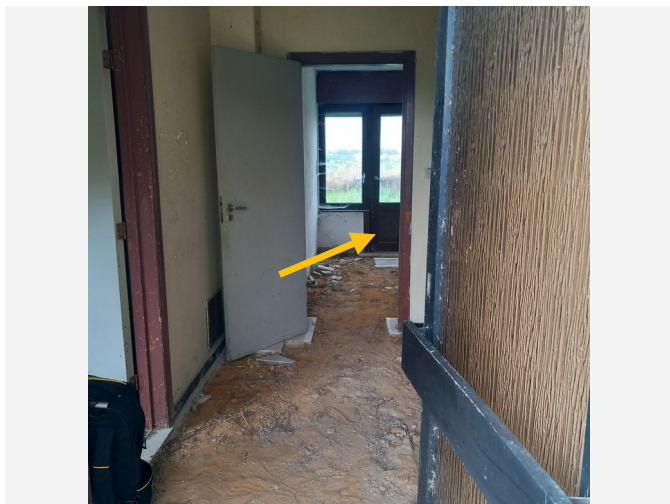
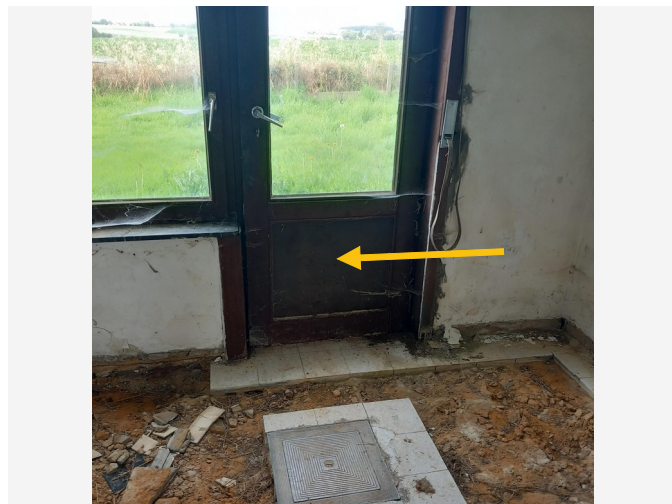
Zorgvuldig beheren

Eindbeoordeling materiaalrisico	Zeer laag materiaalrisico en/of zeer lage kans op vezelvrijgave
---------------------------------	---

#	Type	Referentie	Resultaat
4.1	Puntmonster	staal 3	Chrysotiel

Beschrijving	deurpaneel achterdeur
Omgeving	Grenst aan binnen- en buitenlucht
Primaire drager	Wandopening verticaal (raam, deur, ...)
Asbestmateriaal	Plaat, paneel, tablet - Geëmailleerd, type Glasal
Bindmiddel van asbestmateriaal	Cement
Gebondenheid op basis van bindmiddel	Hecht
Hoeveelheid (oppervlakte - dikte - aantal)	<ul style="list-style-type: none">• 0,50 m² - 0,50 cm - 2 stuks
Totaal volume	0,005 m ³
Eenvoudig bereikbaar	Ja
Bevestigingswijze	<ul style="list-style-type: none">• Geklemd
Identificatiemethode	Vaststelling met monstername
Destructieve handeling voor identificatie	Nee
Opmerking	paneel komt zowel binnen als buiten voor met vermoedelijk isolatielaag ertussen.

- Zorg voor een veilig beheer. Vermijd het beschadigen van het asbestmateriaal. Controleer de toestand jaarlijks op wijzigingen.

- Eenvoudige handelingen: mag via doe-het-zelf of door werknemer(s) met opleidingsattest eenvoudige handelingen
"Bron in geheel en zonder te beschadigen wegnemen.

Uitvoering door daartoe opgeleid personeel en volgens de richtlijnen uit de Codex, boek VI, Titel 3. "

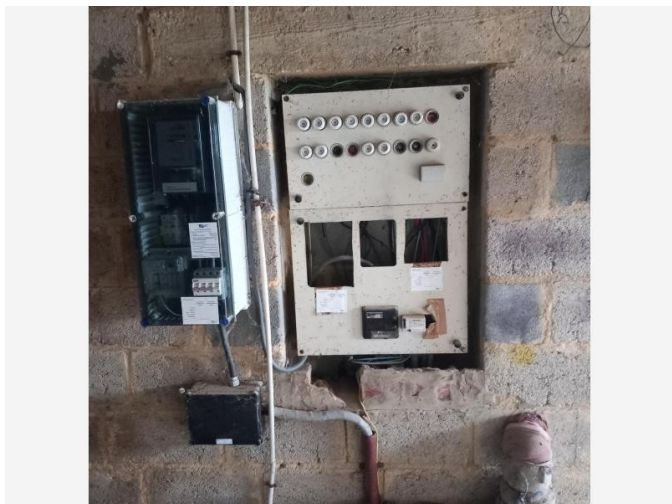
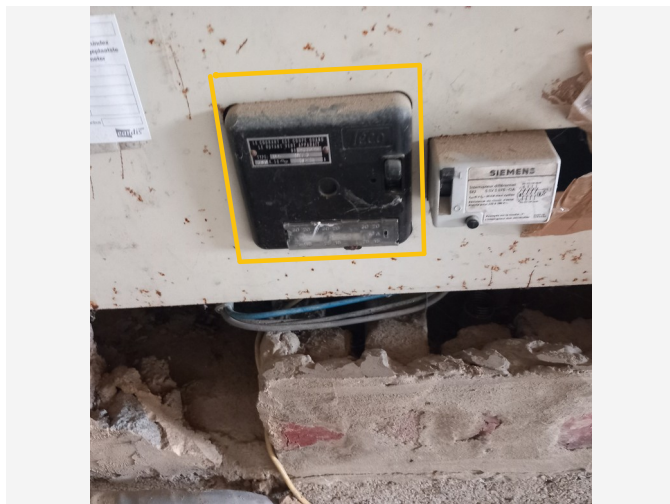
Zorgvuldig beheren

Eindbeoordeling materiaalrisico	Laag materiaalrisico en/of verlaagde kans op vezelvrijgave
---------------------------------	--

Gebondenheid	Categorie 1: hechtgebonden in oorsprong
Asbestsoort (vezeltype)	Crocidoliet aanwezig
Asbestconcentratie	Laag (< 50%)
Afschermingsgraad van het gehele materiaal	Geheel of deels (ook) vrij aan de binnenlucht
Toestand van het materiaal	Onbeschadigd, niet verweerd

Beschrijving	bakeliet schakelaar in garage
Omgeving	Binnen
Primaire drager	Binnenwand
Asbestmateriaal	Plaat, paneel, tablet - Type Bakeliet
Bindmiddel van asbestmateriaal	Kunststof of -hars
Gebondenheid op basis van bindmiddel	Hecht
Hoeveelheid (oppervlakte - dikte - aantal)	• 0,10 m ² - 0,50 cm - 1 stuk
Totaal volume	< 0,001 m ³
Eenvoudig bereikbaar	Ja
Bevestigingswijze	• Geschroefd
Identificatiemethode	Vaststelling zonder monstername
Destructieve handeling voor identificatie	Nee
Opmerking	1 schakelaar aangetroffen.

- Zorg voor een veilig beheer. Vermijd het beschadigen van het asbestmateriaal. Controleer de toestand jaarlijks op wijzigingen.

- Eenvoudige handelingen: mag via doe-het-zelf of door werknemer(s) met opleidingsattest eenvoudige handelingen
"Bron losschroeven en zonder te beschadigen/breken wegnemen.

Uitvoering door daartoe opgeleid personeel en volgens de richtlijnen uit de Codex, boek VI, Titel 3."

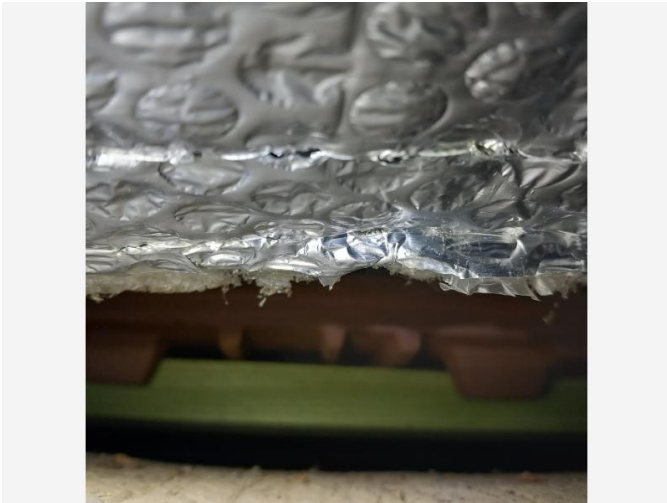
Er is isolatie aangebracht rechtstreeks onder de pannen. er is geen nieuw onderdak vastgesteld. Echter door de grote beschadiging van het oude onderdak is het sterk aangeraden om de dakstructuur nader te onderzoeken. Er kunnen immers nog brokstukken van de oude menuiserie genageld zitten op de dakstructuur.

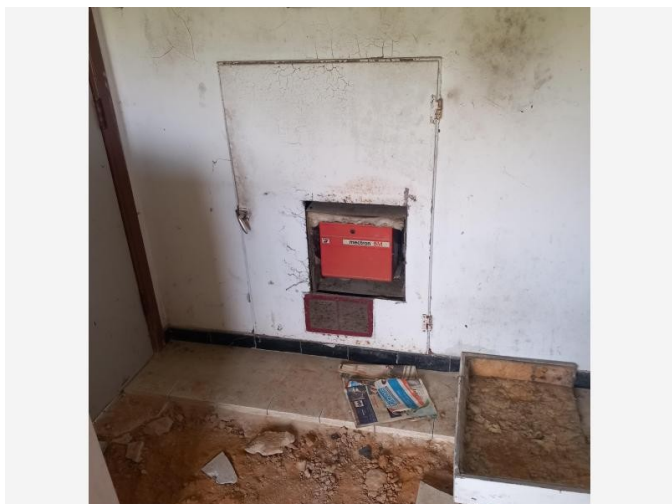
Op moment van inspectie kon het bouwjaar van het toestel niet achterhaald worden, tevens werd er geen informatie teruggevonden in het intechnum handboek asbest. Indien dit toestel werd vervaardigd voor het KB van 3 februari 1998 "Koninklijk besluit tot beperking van het op de markt brengen, de vervaardiging en het gebruik van bepaalde gevaarlijke stoffen en preparaten (asbest)", kan deze nog asbesthoudende toepassingen/onderdelen (zoals pakkingmateriaal) bevatten. Wij raden u aan voorafgaand aan sanering van deze toepassing een monster te laten nemen van asbestverdachte onderdelen in het toestel. Dit om met zekerheid vast te stellen of de toepassing asbesthoudend is.

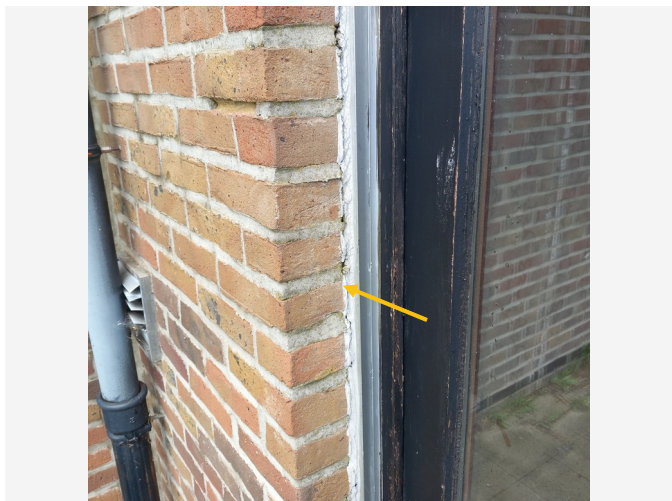
Fiche 8: grijze siliconen kader/muur voor- en achtergevel

Er zijn restanten teruggevonden onder de grijze siliconen van oudere witte mastiek. Deze blijkt positief uit de labo analyse. de grijze siliconen zelf is negatief. Verwijdering van de witte mastiek kan niet zonder de grijze mee te verwijderen en visa versa.

Hierdoor moet de grijze siliconen eveneens als positief beschouwd worden.

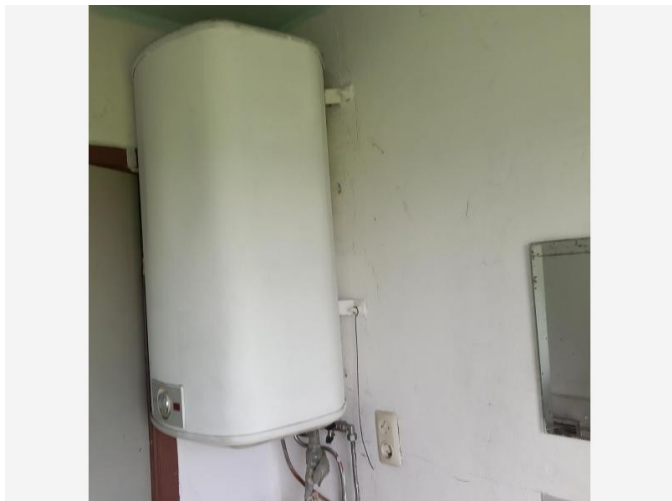
Fiche 9: geisers Bulex en Siemens in keuken en badkamer

Op moment van inspectie kon het bouwjaar van het toestel niet achterhaald worden, tevens werd er geen informatie teruggevonden in het intechnum handboek asbest. Indien dit toestel werd vervaardigd voor het KB van 3 februari 1998 "Koninklijk besluit tot beperking van het op de markt brengen, de vervaardiging en het gebruik van bepaalde gevaarlijke stoffen en preparaten (asbest)", kan deze nog asbesthoudende toepassingen/onderdelen (zoals pakkingmateriaal) bevatten. Wij raden u aan voorafgaand aan sanering van deze toepassing een monster te laten nemen van asbestverdachte onderdelen in het toestel. Dit om met zekerheid vast te stellen of de toepassing asbesthoudend is.

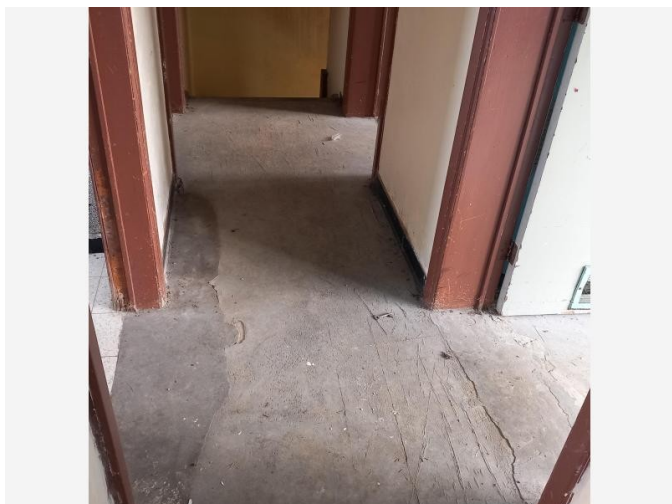
Alle vinylvloeren in de woning zijn visueel gecontroleerd (2 opeenliggende lagen in de woonkamer, en 1 op de bovenverdieping)

de vinyl is herkend als niet asbestverdacht.

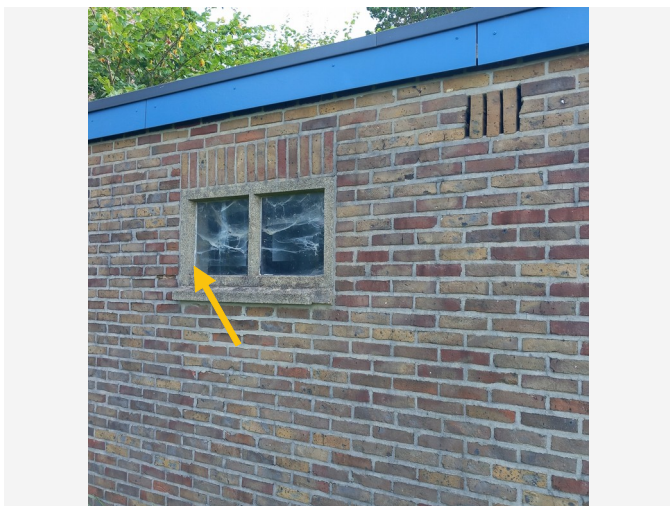
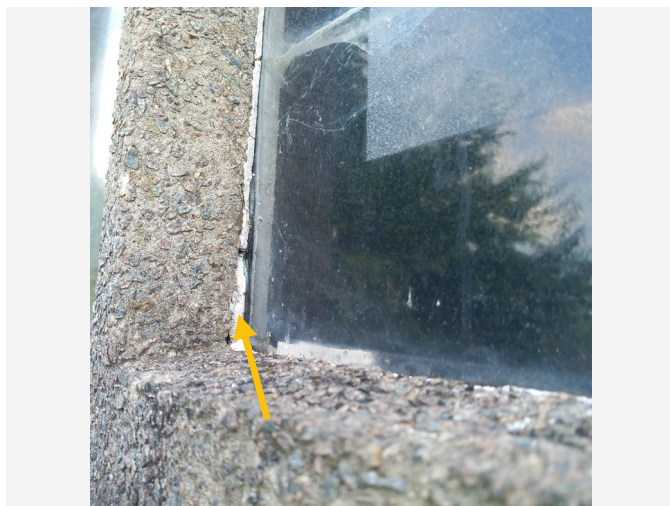
Geen asbest

#	Type	Referentie	Resultaat
11.1	Puntmonster	staal 8	Geen asbest

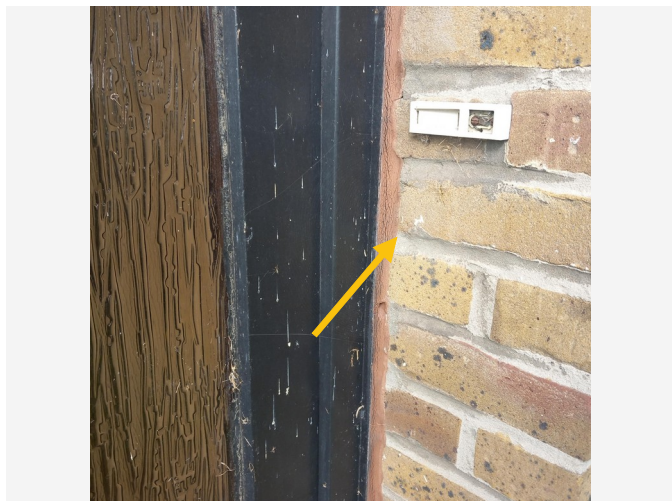
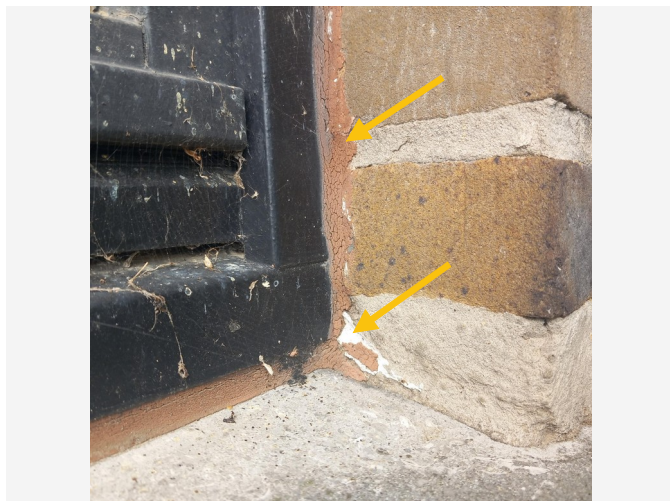
Fiche 12: rode siliconen kader/muur voor-, achter- en zijgevel

Geen asbest

#	Type	Referentie	Resultaat
12.1	Puntmonster	staal 2	Geen asbest

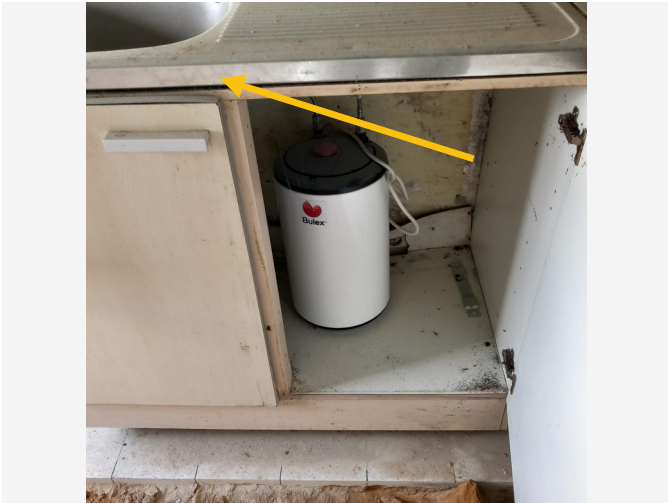
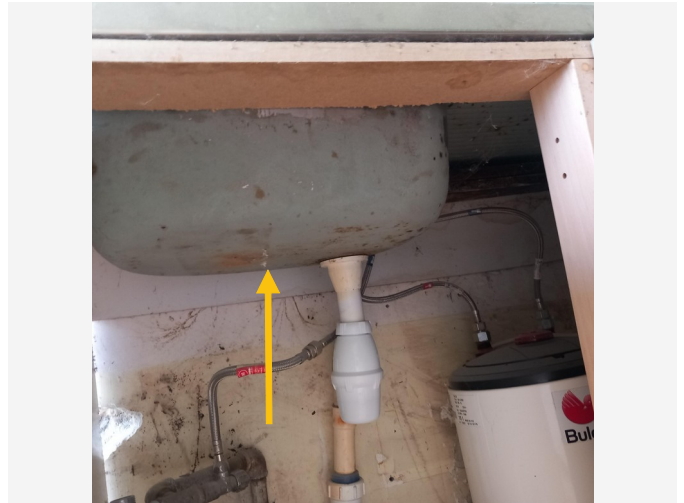
Fiche 13: bezetting spoelbak keuken

Geen asbest

#	Type	Referentie	Resultaat
13.1	Puntmonster	staal 6	Geen asbest

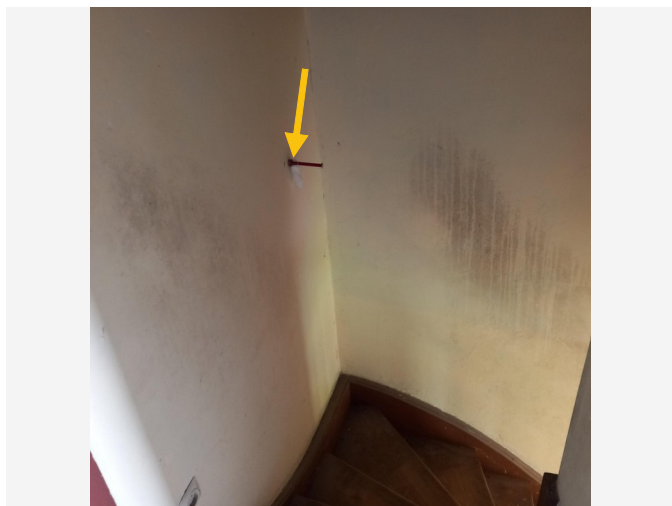
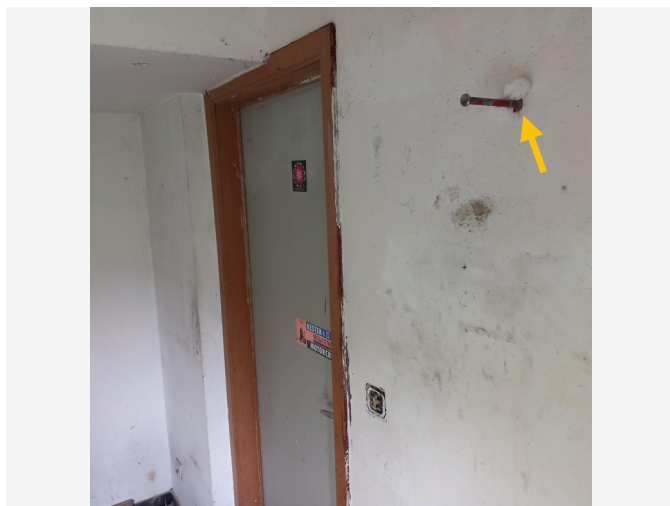
Geen asbest

#	Type	Referentie	Resultaat
14.1	Mengmonster	staal 4	Geen asbest

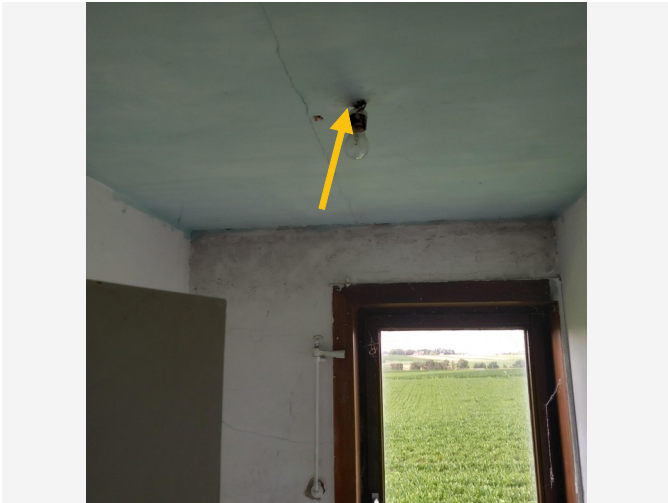
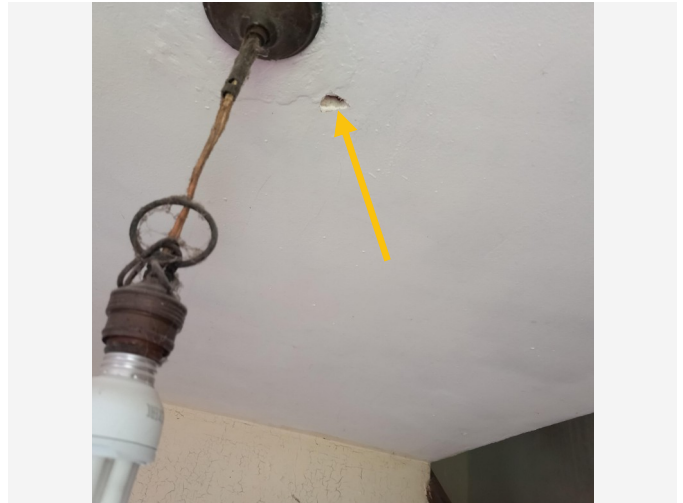
Geen asbest

#	Type	Referentie	Resultaat
15.1	Mengmonster	staal 5	Geen asbest

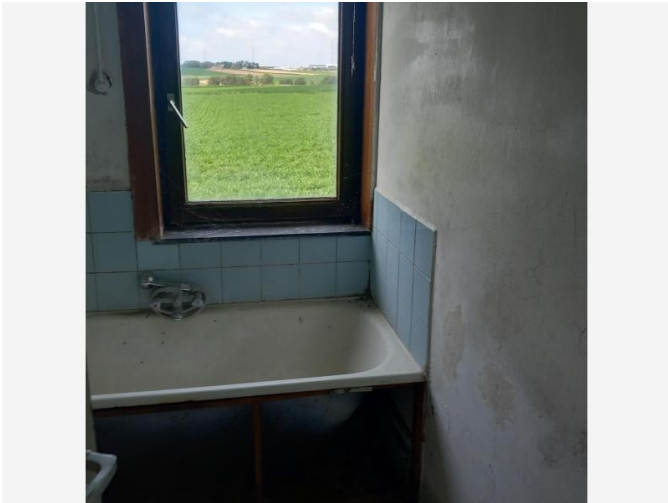
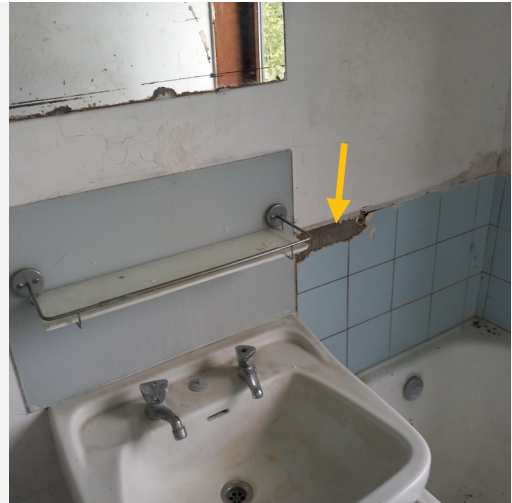
Geen asbest

#	Type	Referentie	Resultaat
16.1	Mengmonster	staal 7	Geen asbest
