# Asbestinventarisatetest

Koensborre 17, 1730 Asse

Attestnummer : 20250120-000166.000

Uitgegeven op : 20.01.2025

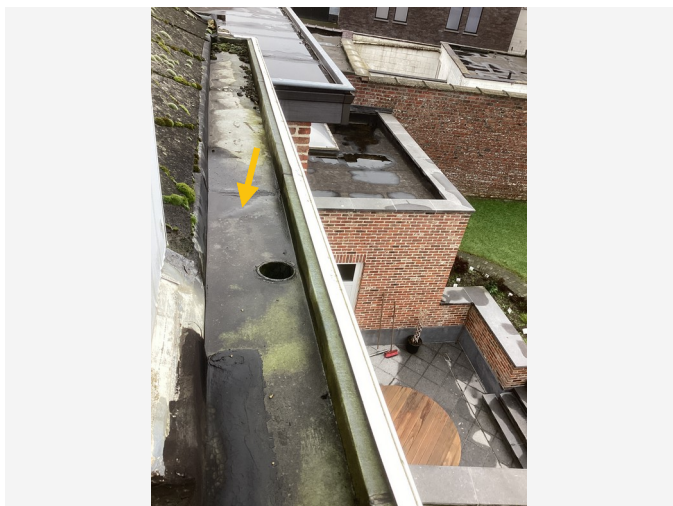
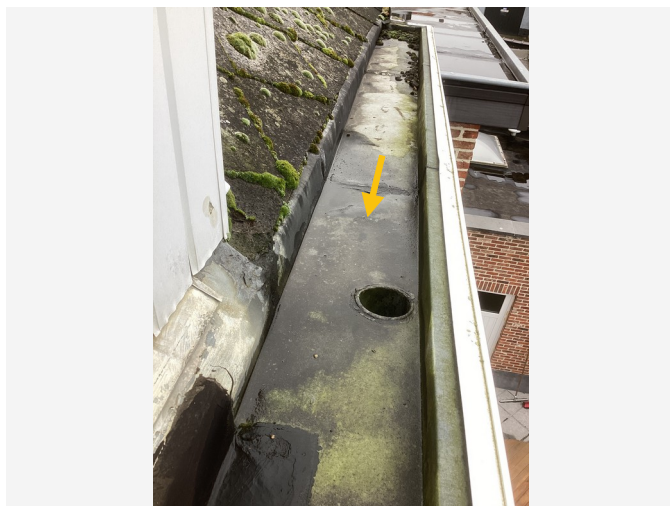
Het asbestmateriaal valt onder de mijlpaal van 2040.

**Dringend verwijderen**

- Verwijder het asbestafval.
- Gebruik het opgevangen hemelwater van de regenton niet voor huishoudelijk gebruik of bevoeiing van planten.

- Eenvoudige handelingen: mag via doe-het-zelf of door werknemer(s) met opleidingsattest eenvoudige handelingen  
Bij het uitvoeren van eenvoudige handelingen, zoals toegestaan via doe-het-zelfmethoden of door werknemers met een opleidingsattest, is het gebruik van de juiste persoonlijke beschermingsmiddelen (PBM's) verplicht om blootstelling aan asbestvezels te voorkomen. Wij adviseren echter om asbest te laten verwijderen door een werknemer met opleidingscertificaat. Maar het is ook toegestaan via de doe-het-zelfmethode, mits de juiste voorzorgsmaatregelen en PBM's in acht worden genomen. De volgende PBM's dienen altijd aanwezig te zijn:
  - FFP3-mondmasker of halfgelaatsmasker met P3 filter
  - wegwerpoverall (Tyvek CATIII,type 5 en 6),

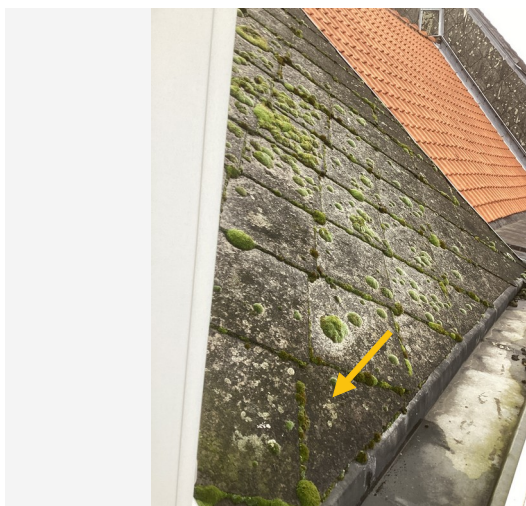
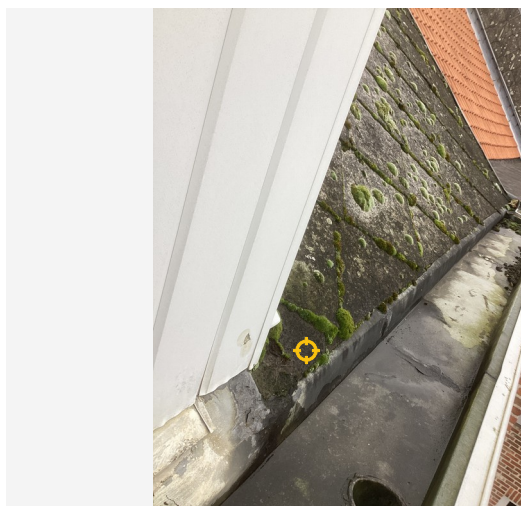
Het asbestmateriaal valt onder de mijlpaal van 2034.

Verwijderen

Eindbeoordeling materiaalrisico	Verhoogd materiaalrisico en/of verhoogde kans op vezelvrijgave
---------------------------------	--

Gebondenheid	Categorie 1: hechtgebonden in oorsprong
Asbestsoort (vezeltype)	Alleen chrysotiel
Asbestconcentratie	Laag (< 50%)
Afschermingsgraad van het gehele materiaal	Geheel of deels vrij aan de buitenlucht
Toestand van het materiaal	Matig beschadigd, matig verweerd

#	Type	Referentie	Resultaat
2.1	Puntmonster	M01	Chrysotiel

Beschrijving	Dakbedekking - Dakleien
Omgeving	Buiten
Primaire drager	Schuin dak
Asbestmateriaal	Dak- en gevelbekleding - Lei, shingle
Bindmiddel van asbestmateriaal	Cement
Gebondenheid op basis van bindmiddel	Hecht
Hoeveelheid (oppervlakte - aantal)	<ul style="list-style-type: none"><li>• 50,00 m<sup>2</sup> - 1 stuk</li></ul>
Totale oppervlakte	50,00 m <sup>2</sup>
Eenvoudig bereikbaar	Ja
Bevestigingswijze	<ul style="list-style-type: none"><li>• Genageld, geniet</li></ul>
Identificatiemethode	Vaststelling met monstername
Destructieve handeling voor identificatie	Nee
Opmerking	De hoeveelheid betreft een schatting

- Zorg voor een veilig beheer. Vermijd het beschadigen van het asbestmateriaal. Controleer de toestand jaarlijks op wijzigingen.
- Hemelwater dat afspoelt van asbestcement daken of gevels kan asbestdeeltjes bevatten. Gebruik het enkel voor gesloten circuits (bv. spoelen toiletten). Reinig na het vervangen van het dak of de gevel de dakgoten en regenwaterput of -ton om asbesthoudend sediment of slib te verwijderen

- Eenvoudige handelingen: mag via doe-het-zelf of door werknemer(s) met opleidingsattest eenvoudige handelingen  
Bij het uitvoeren van eenvoudige handelingen, zoals toegestaan via doe-het-zelfmethoden of door werknemers met een opleidingsattest, is het gebruik van de juiste persoonlijke beschermingsmiddelen (PBM's) verplicht om blootstelling aan asbestvezels te voorkomen. Wij adviseren echter om asbest te laten verwijderen door een werknemer met opleidingscertificaat. Maar het is ook toegestaan via de doe-het-zelfmethode, mits de juiste voorzorgsmaatregelen en PBM's in acht worden genomen. De volgende PBM's dienen altijd aanwezig te zijn:
  - FFP3-mondmasker of halfgelaatsmasker met P3 filter

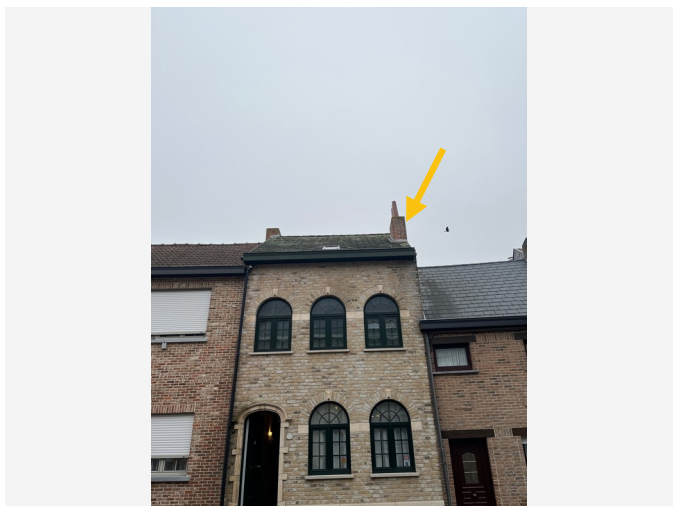
**Reden:** Het te onderzoeken materiaal situeert zich hoger dan 3,50 m te rekenen vanaf een veilige ondergrond

**Uitleg van de asbestdeskundige:** De rookgaskanalen zijn niet inspecteerbaar van binnen en de hoogte is hoger dan 3,50m en niet visueel vaststelbaar. Dit betreft een beperking op middellange termijn.

(Asbest)materiaal	Rookgaskanaal
Karakterisatie	Asbest (verdacht)
Primaire drager	HVAC infrastructuur en uitrusting

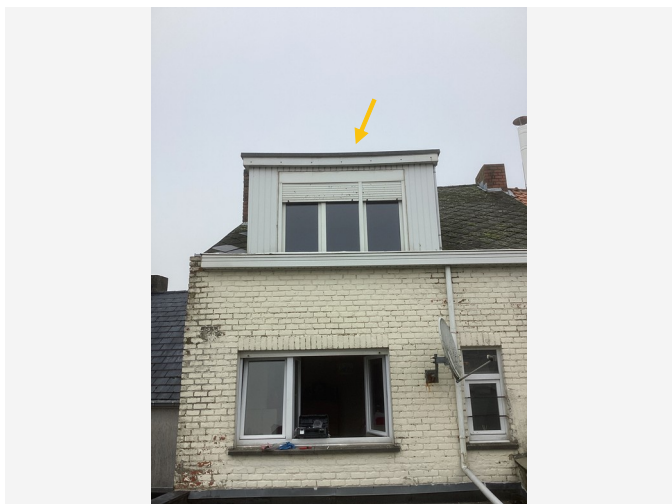
**Reden:** Het te onderzoeken materiaal situeert zich hoger dan 3,50 m te rekenen vanaf een veilige ondergrond

**Uitleg van de asbestdeskundige:** Aangezien de dakbedekking zich bevindt op een hoogte hoger dan 3,5 m (vanaf een veilige ondergrond) kon deze niet worden gecontroleerd tijdens de inspectie. Dit betreft een beperking van middellange termijn. Wanneer de dakbedekking toegankelijk wordt gemaakt dit deze nader te worden geïnspecteerd op asbesthoudend.

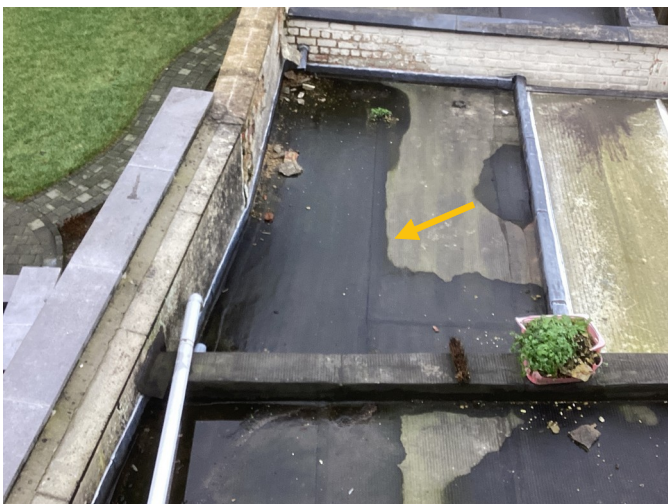
Tijdens de inspectie werd vastgesteld dat er een asbestcementen dakbedekking/gevelleien afwaterd op de aanwezige dakbedekking.

Hemelwater dat afspoelt van het asbestcement dak of gevel neemt asbestdeeltjes mee. Voer dit verontreinigd hemelwater bij voorkeur af naar de riolering. Als het toch wordt opgevangen, gebruik het dan enkel voor gesloten circuits (bv spoelen toiletten). Gebruik het niet voor de tuin te besproeien

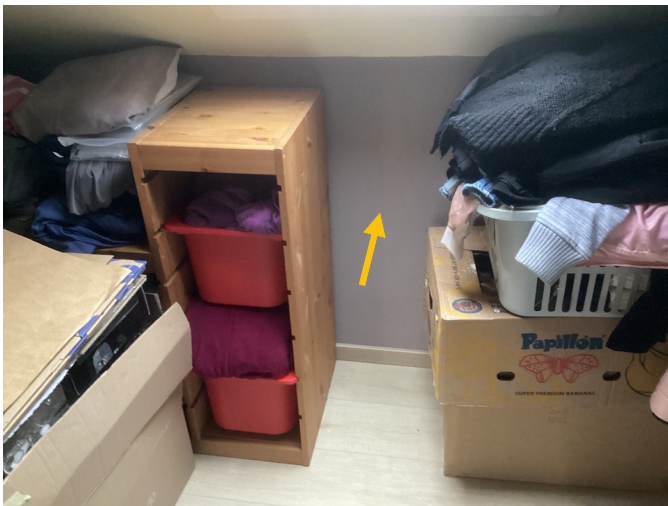
De voorzetwand bestaat uit niet-asbestverdachte gipskartonplaten. Zonder destructie is het niet mogelijk om na te gaan of er asbestverdachte materialen aanwezig zijn achter de gipskartonplaten.

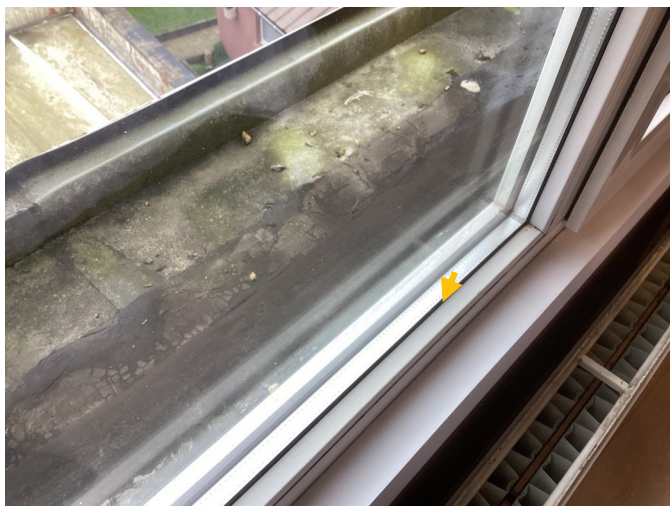
De afkitting van de ramen bestaat uit siliconen. Dit is niet asbestverdacht

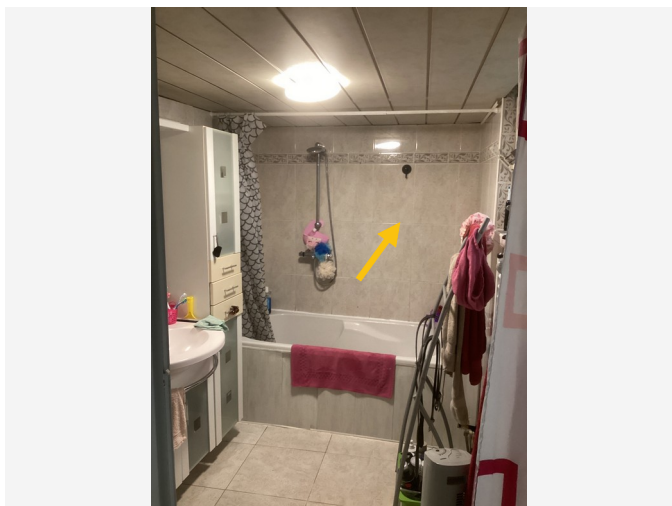
Op moment van de inspectie kon niet worden nagegaan of de tegellijm achter de muurtegels/plinten asbestverdacht is. Bij renovatie of verwijdering van de tegels dient het materiaal te worden geanalyseerd voor de werken van start gaan.

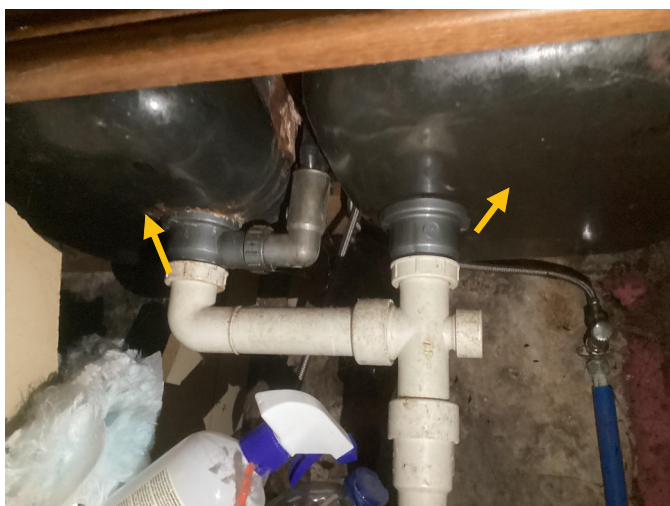
Tijdens de inspectie kon worden vastgesteld dat er geen ontbreuningsplaatje aanwezig is

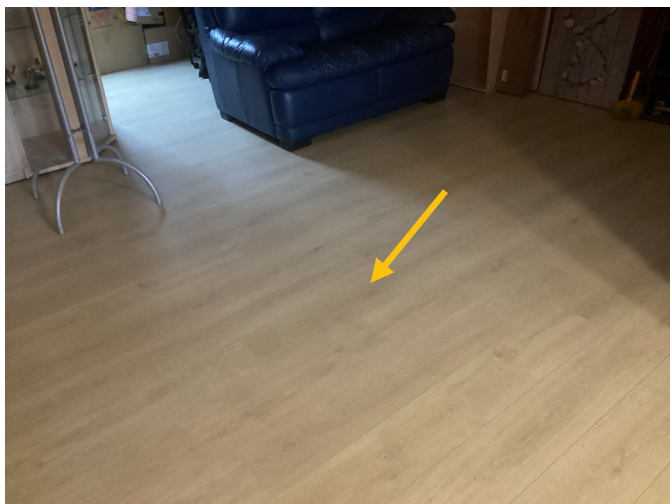
De aanwezige vloerbekleding is niet asbestverdacht. De onderliggende laag was echter niet inspecteerbaar zonder destructie tijdens de inspectie. Mogelijk is de onderliggende laag asbestverdacht.

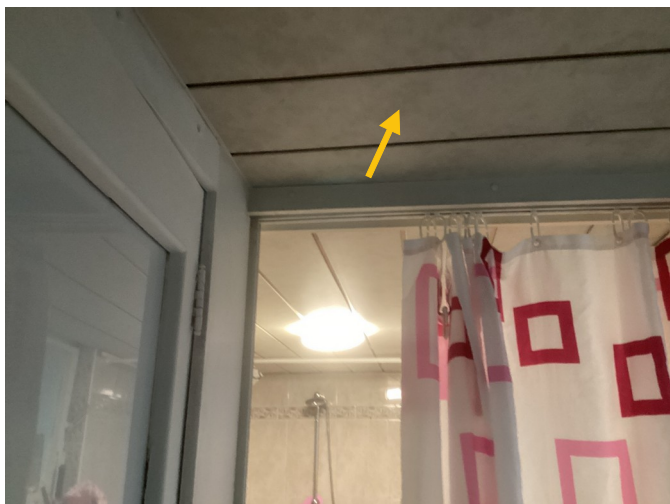
Het plafond bestaat uit PVC. Zonder destructie is het niet mogelijk om na te gaan of er asbestverdachte materialen aanwezig zijn achter de Plafondafwerking.

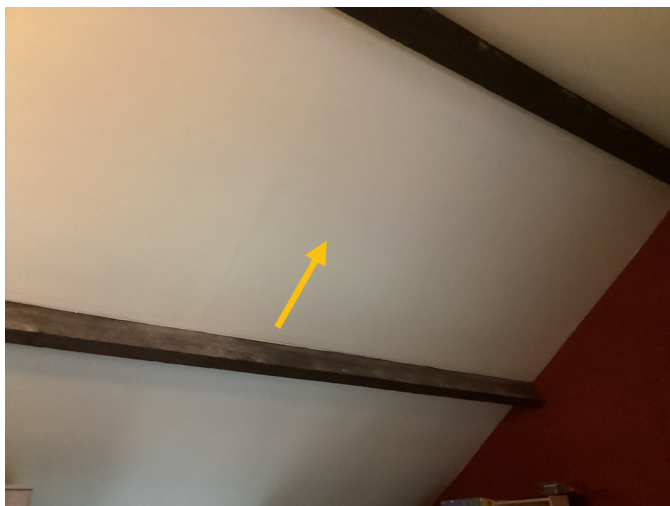
Het plafond bestaat uit niet-asbestverdachte gipskartonplaten. Zonder destructie is het niet mogelijk om na te gaan of er asbestverdachte materialen aanwezig zijn achter de gipskartonplaten.

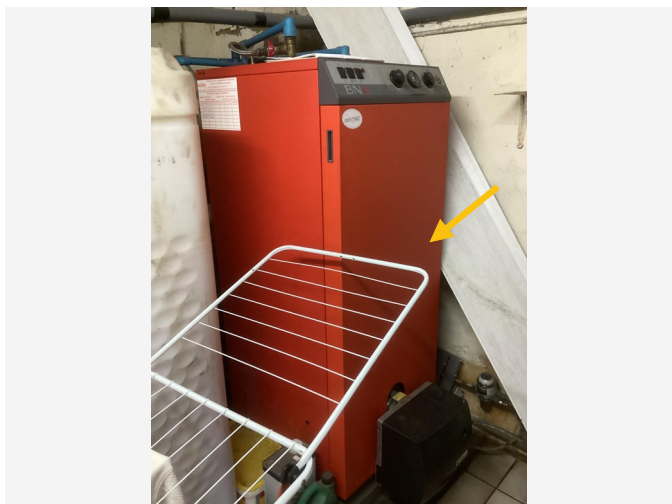
De cv ketel is vervaardigd in 2009 en daarom niet vervaardigd met asbesthoudende materialen

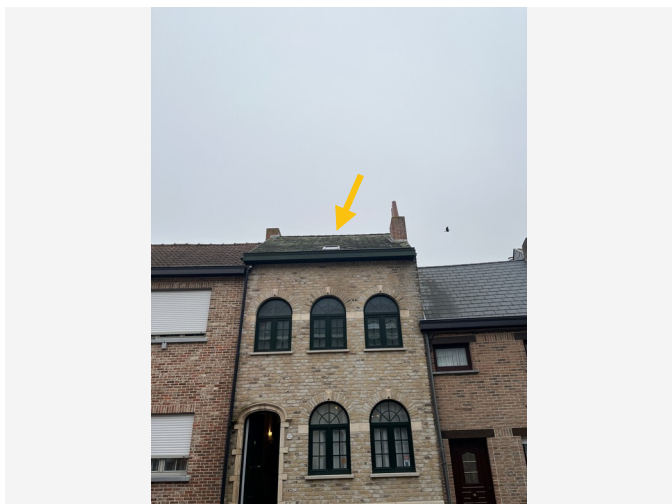
Op moment van de inspectie kon niet worden nagegaan of er een onderdak aanwezig is.

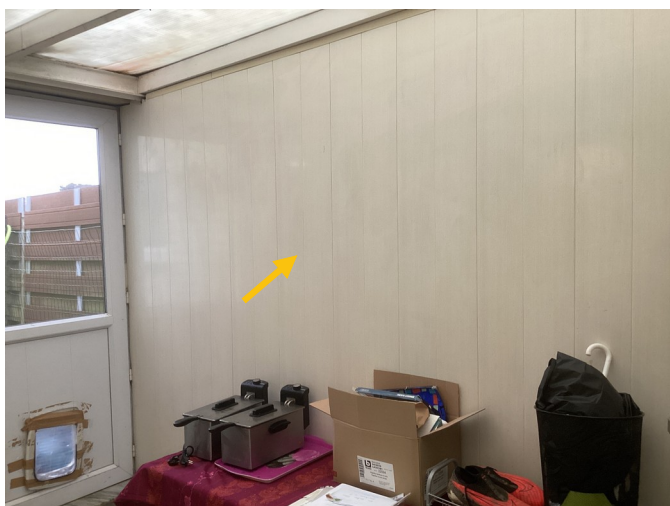
De valse wand bestaat uit niet-asbestverdachte PVC platen. Zonder destructie is het niet mogelijk om na te gaan of er asbestverdachte materialen aanwezig zijn achter de platen.

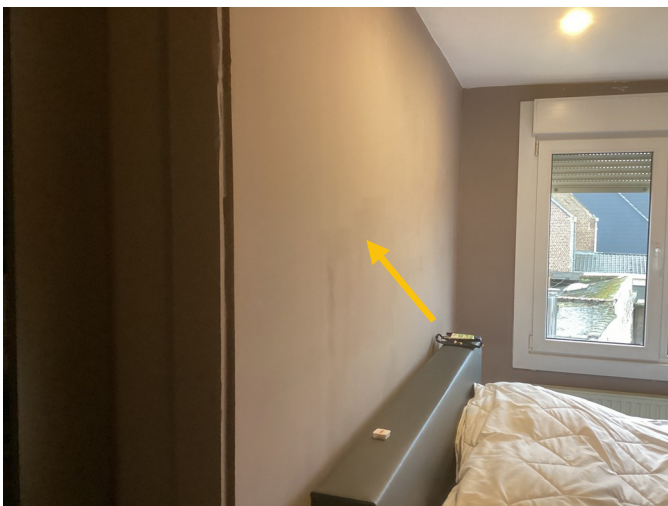
De valse wand bestaat uit niet-asbestverdachte gipskartonplaten. Zonder destructie is het niet mogelijk om na te gaan of er asbestverdachte materialen aanwezig zijn achter de gipskartonplaten.

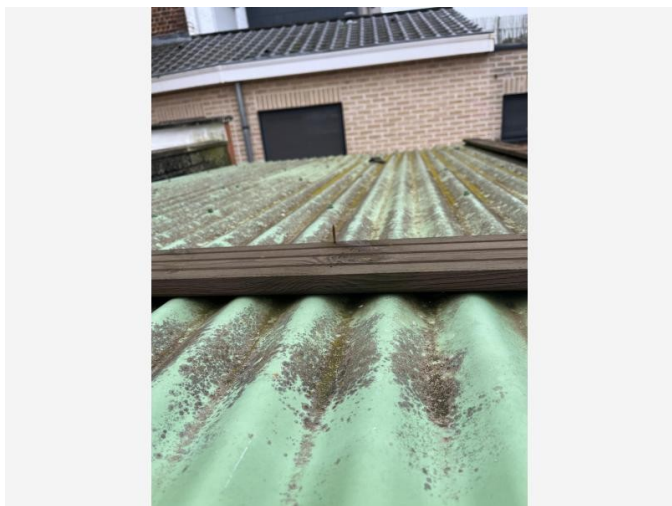
Tijdens de inspectie kon worden vastgesteld dat het dak van het tuinhuis bestaat uit niet asbestverdacht materiaal

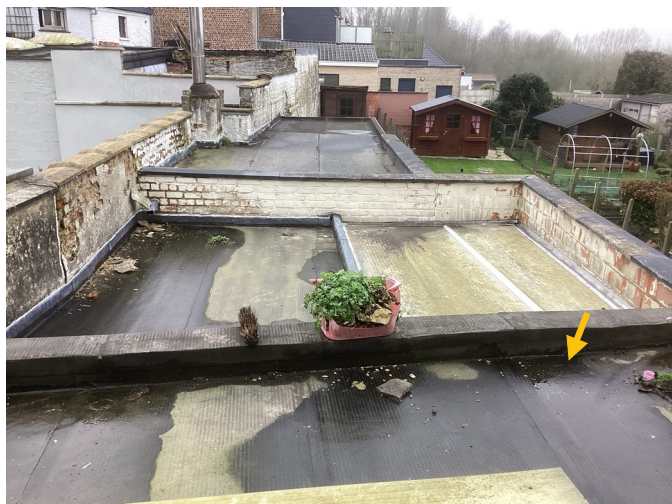
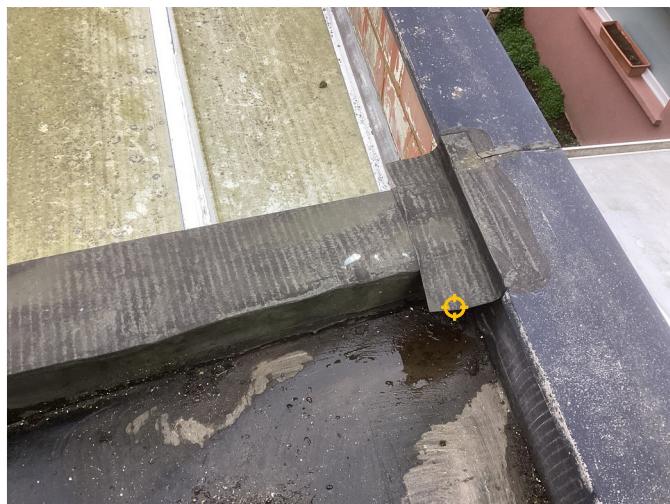
## Fiche 18: Dakbedekking - Roofing

Geen asbest

#	Type	Referentie	Resultaat
18.1	Puntmonster	M03	Geen asbest

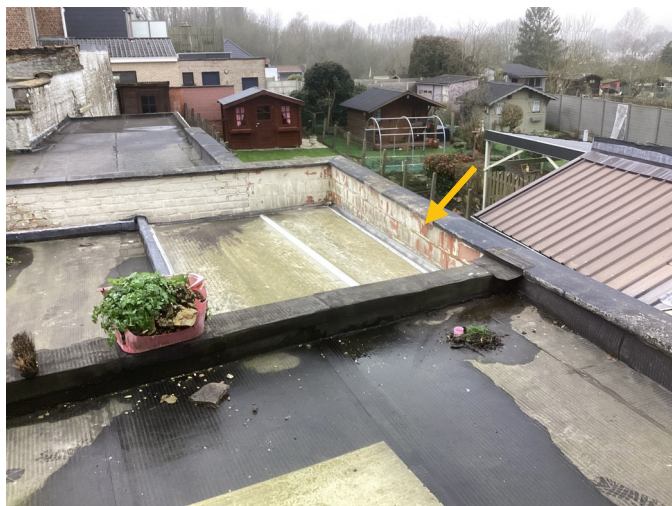
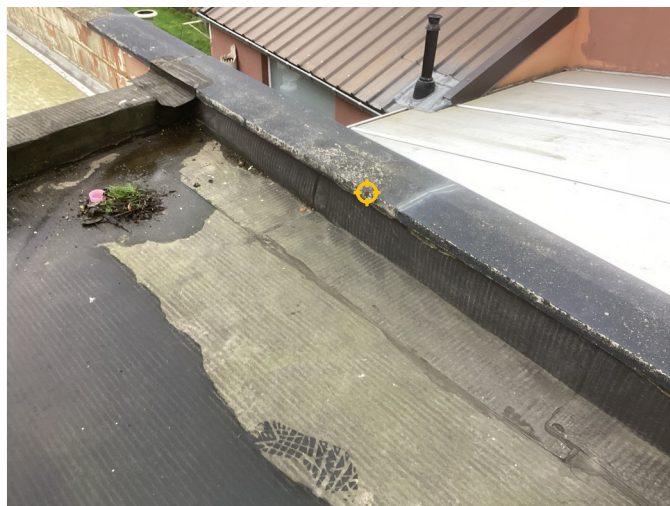
## Fiche 19: Deksteen

Geen asbest

#	Type	Referentie	Resultaat
19.1	Puntmonster	M04	Geen asbest

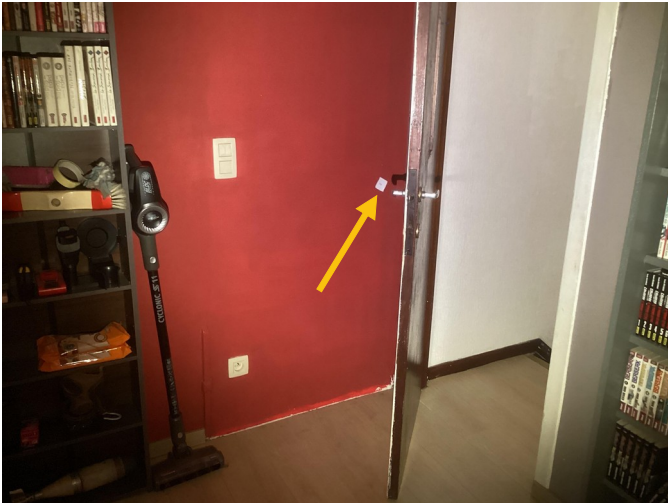
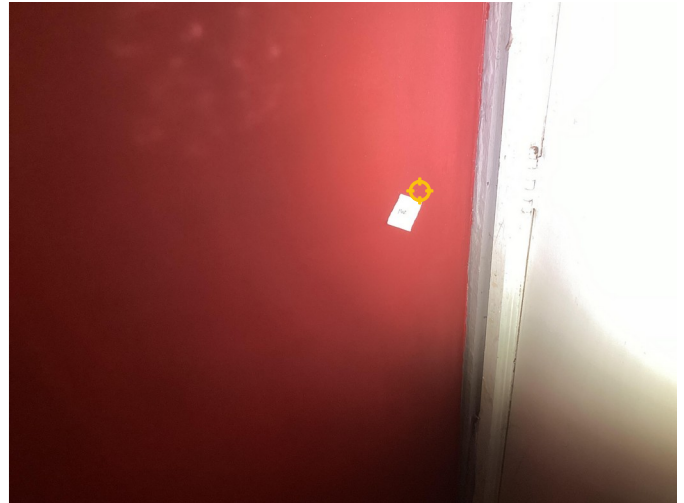
## Fiche 20: Pleisterwerk wanden

Geen asbest

#	Type	Referentie	Resultaat
20.1	Mengmonster	M02	Geen asbest

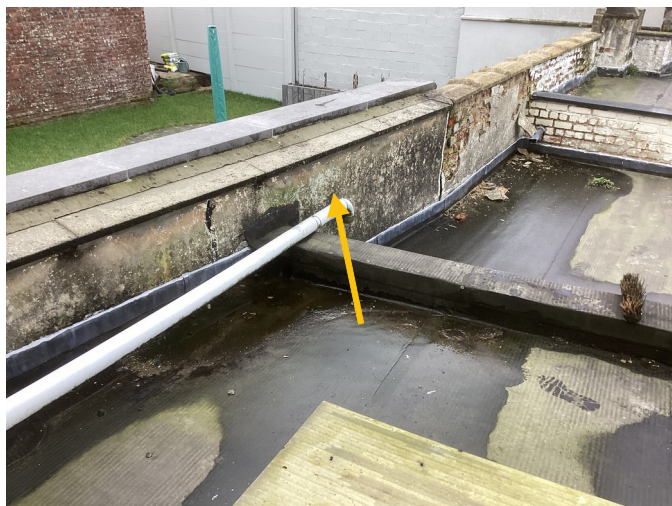
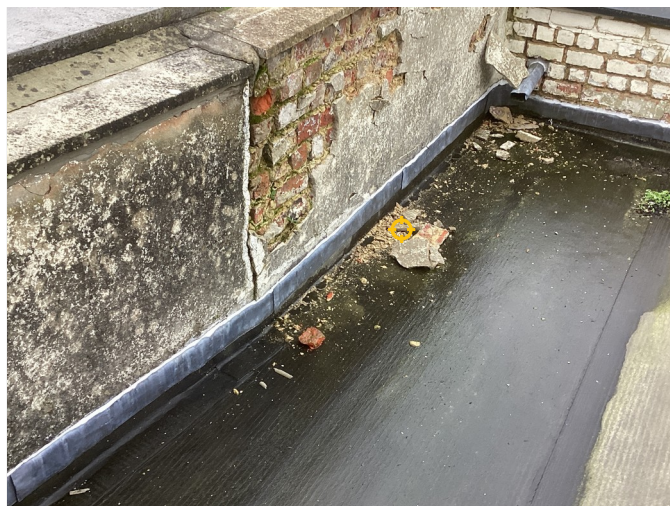
## Fiche 21: Cementering buitenmuur

Geen asbest

#	Type	Referentie	Resultaat
21.1	Puntmonster	M05	Geen asbest
