Asbestinventarisatetest

de Bosschaertlei 67, 2620 Hemiksem

Attestnummer : 20241007-000327.000

Uitgegeven op : 07.10.2024

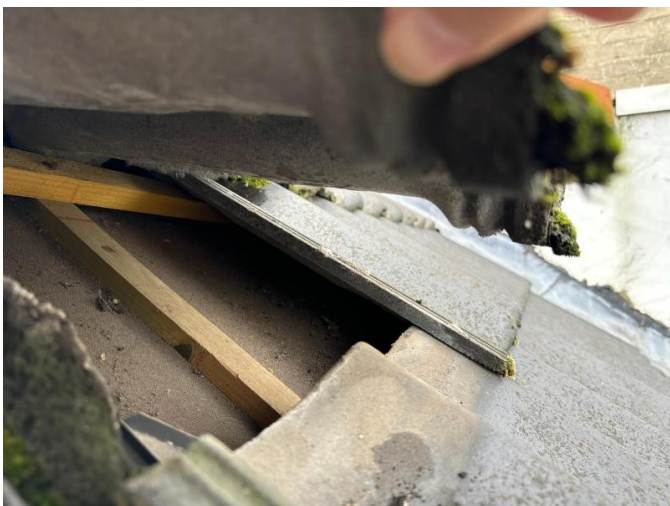
Er werd tijdens de inspectie geen verdacht onderdak waargenomen. Het onderdak vervaardigd uit een kunststof doek.

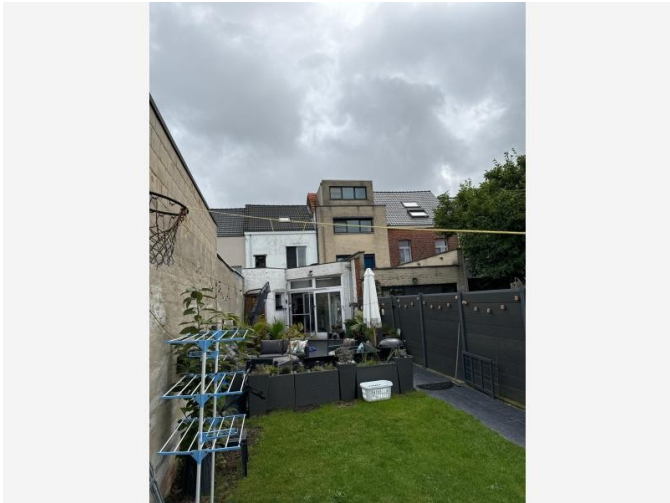
De buitenschil van de achtergevel is gecementeerd. Er werd tijdens de inspectie geen verdachte crepilaag waargenomen.

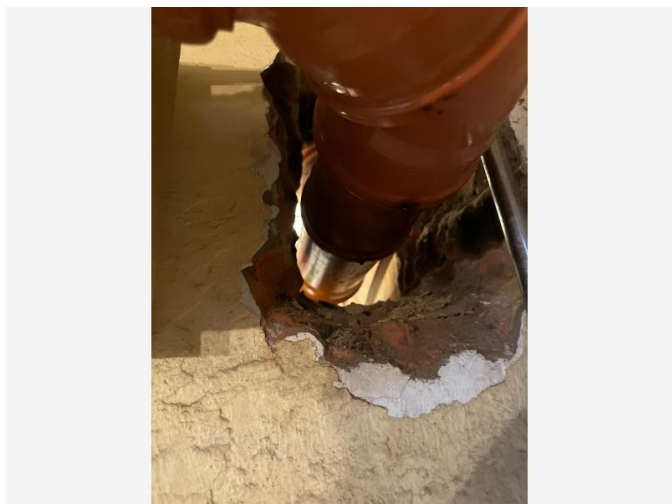
Er werden tijdens de inspectie geen verdachte doorvoeren waargenomen. De aanwezige doorvoeren zijn vervaardigd uit metaal, kunststof of andere niet verdachte materialen. Het is echter wel mogelijk dat er nog asbestverdachte doorvoeren aanwezig zijn achter de aanwezige afwerkingslagen dit enkel met destructief onderzoek kunnen waargenomen worden.

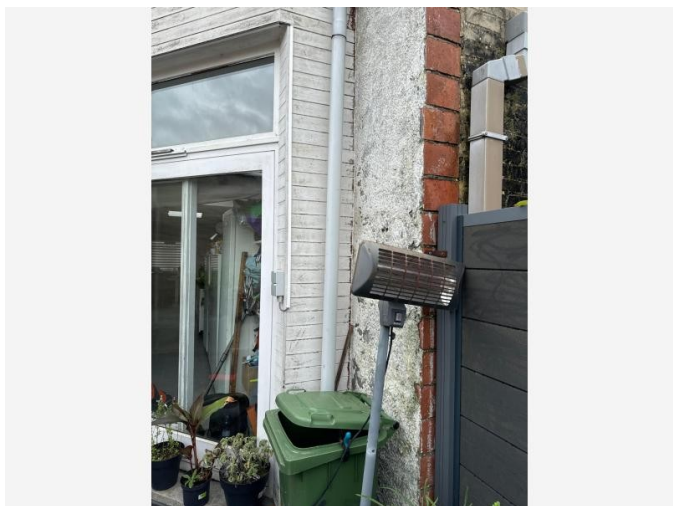
Er werd tijdens de inspectie geen verdachte mastiek waargenomen. De aanwezige raamkaders zijn afgewerkt met rubbers of silicone.

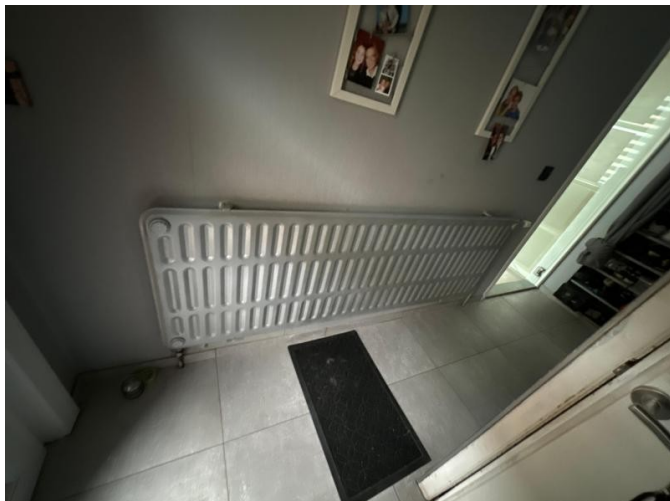
Fiche 6: Oude radiatoren kunnen mogelijk asbesthoudende pakkingen bevatten

Het is mogelijk dat er in oude radiatoren asbesthoudende pakkingen aanwezig zijn. Het is niet mogelijk om dit op een niet destructieve manier te onderzoeken.

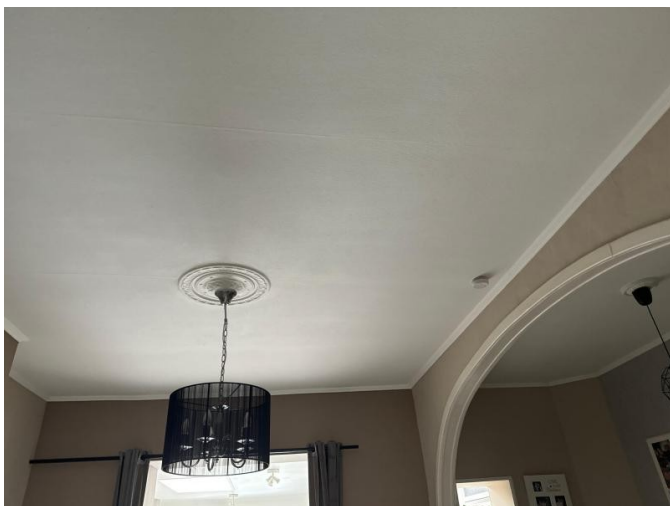
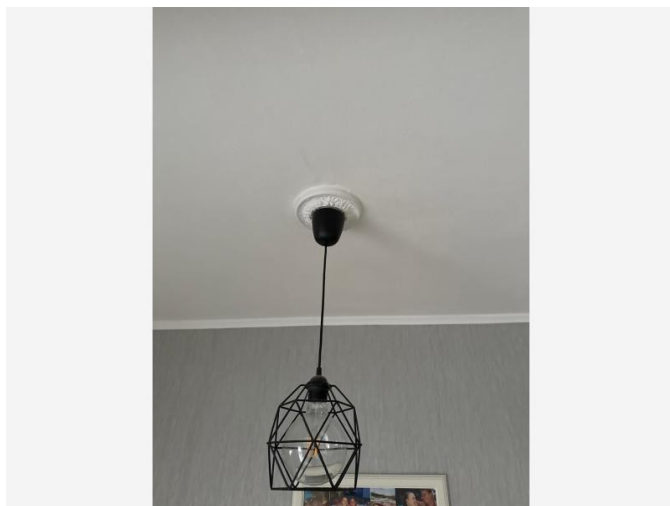
Fiche 7: pleisterwerk plafonds

Geen asbest

#	Type	Referentie	Resultaat
7.1	Mengmonster	2	Geen asbest

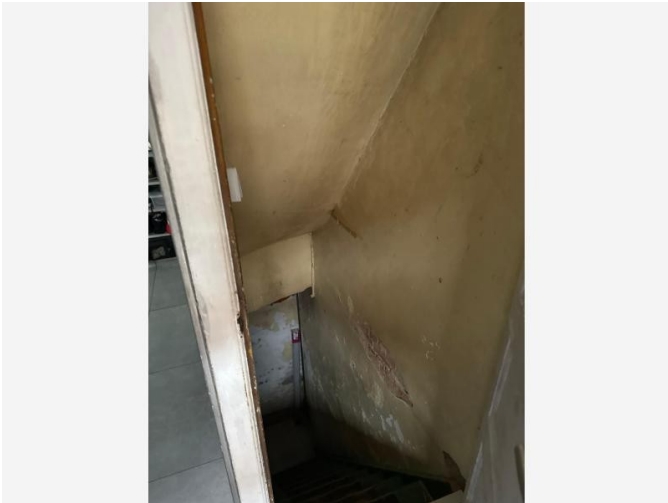
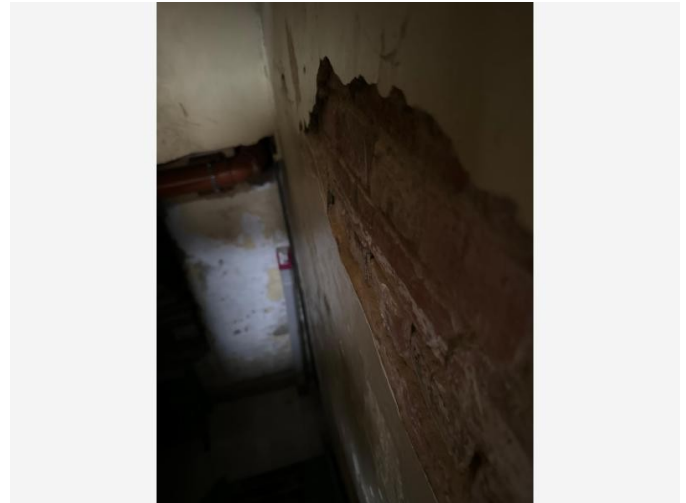
Geen asbest

#	Type	Referentie	Resultaat
8.1	Mengmonster	1	Geen asbest

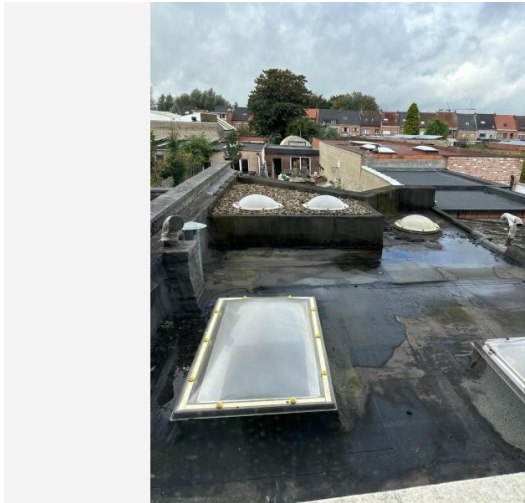
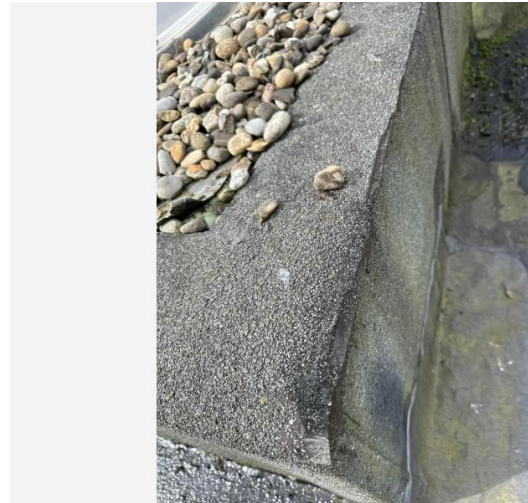
Fiche 9: Dakbedekking met roofing

Geen asbest

#	Type	Referentie	Resultaat
9.1	Puntmonster	3	Geen asbest
