# Asbestinventarisatetest

Schouwburgplein 10/22, 8500 Kortrijk

Attestnummer : 20231227-000167.000

Uitgegeven op : 27.12.2023

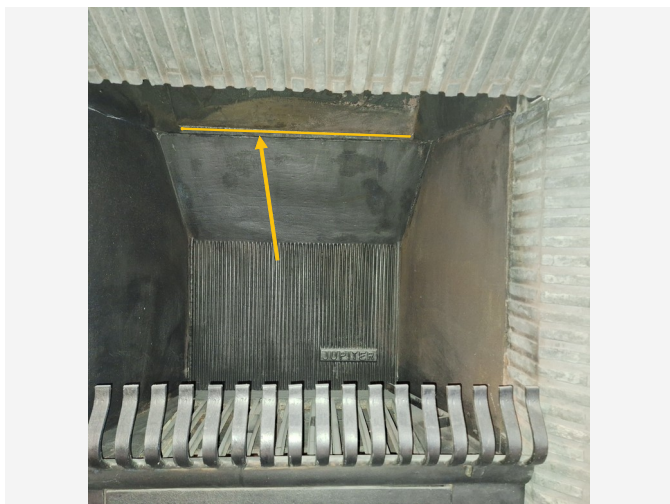
Er was visueel geen afdichtingstouw te zien maar . Het is mogelijk dat er bij de afdichting van de verschillende delen aan de binnenkant van de open haard asbesthoudende koorden zijn gebruikt. het is niet mogelijk om dit vast te stellen binnen de scope van het asbest attest.

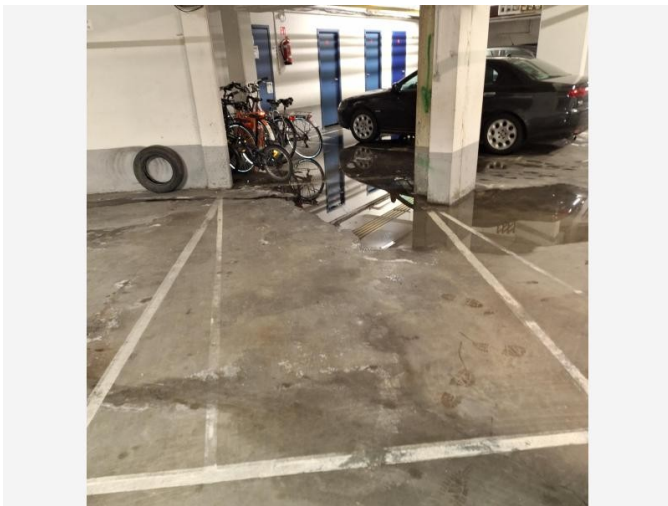
Er is een autostaanplaats bij het appartement. Volledigheidshalve is deze opgenomen in het attest. de vloer en plafond bestaan uit beton.

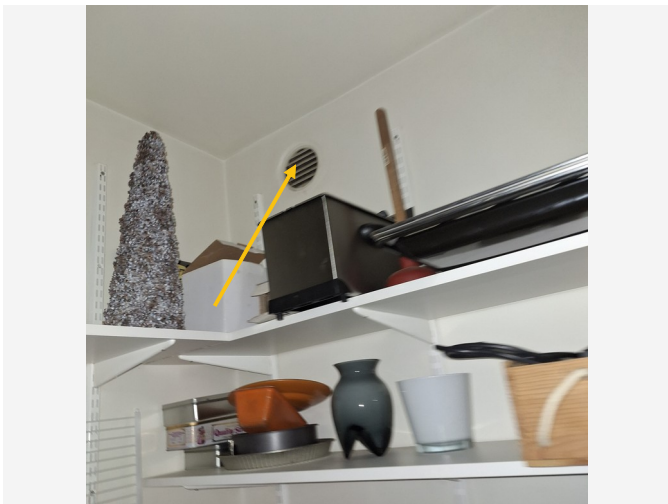
het is niet mogelijk om vast te stellen welk type buis er gebruikt bij de verluchting in de berging.  
de rooster zorgt er voor dat de buis niet inspecteerbaar is.

Identificatiemethode	Redelijk vermoeden
Primaire drager	HVAC infrastructuur en uitrusting
(Asbest)materiaal	Buis, koker, leiding, pijp, doorvoer
Bindmiddel	Cement
Gebondenheid bindmiddel	Hecht

indien de buis bereikbaar zal dit verder moeten onderzocht worden. gelieve dan de asbestdeskundige te verwittigen .

Gezien het gemeenschappelijk karakter van de verluchting zal dit ook moeten verder onderzocht worden in het asbest attest van de gemene delen

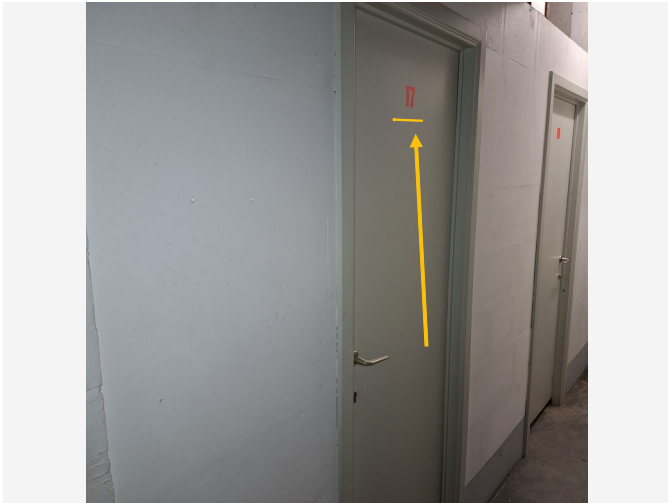
De berging is in de kelder : de plafond en de vloer bestaan uit beton . de wanden uit metselwerk.

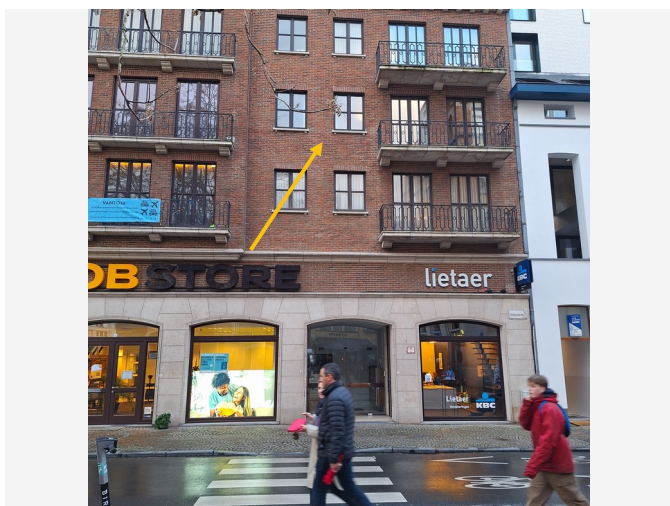
de daken/ gevels/balkons moeten verder worden onderzocht in het asbest van de gemene delen . Dit valt buiten de scope van het asbest attest van het appartement

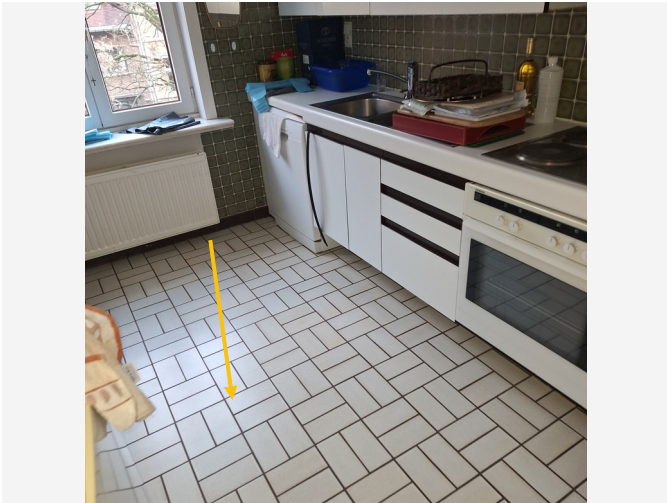
De keramische vloer tegels zijn netjes afgewerkt. het is niet mogelijk om vast te stellen welke tegellijm er gebruikt is. bepaalde smeerlagen kunnen asbest houdend zijn. indien er een renovatie of werken gebeuren aan de wand of vloer tegels zal dit verder moeten onderzocht worden.

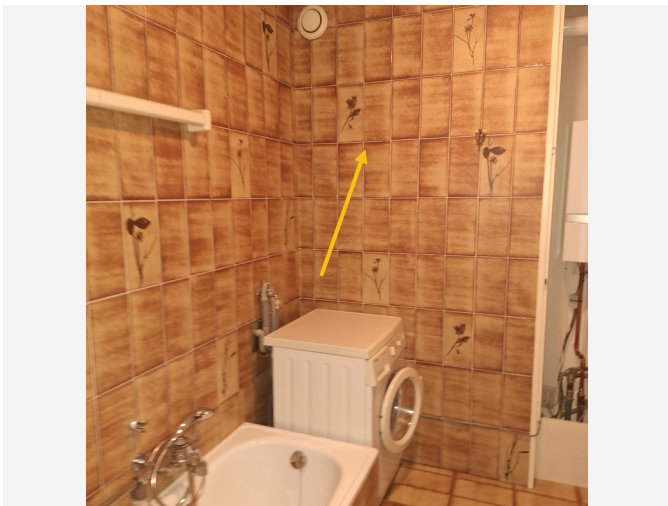
De keramische wand tegels zijn netjes afgewerkt. Het is niet mogelijk om vast te stellen welke tegellijm er gebruikt is. bepaalde smeerlagen kunnen asbest houdend zijn. indien er een renovatie of werken gebeuren aan de wand of vloer tegels zal dit verder moeten onderzocht worden.

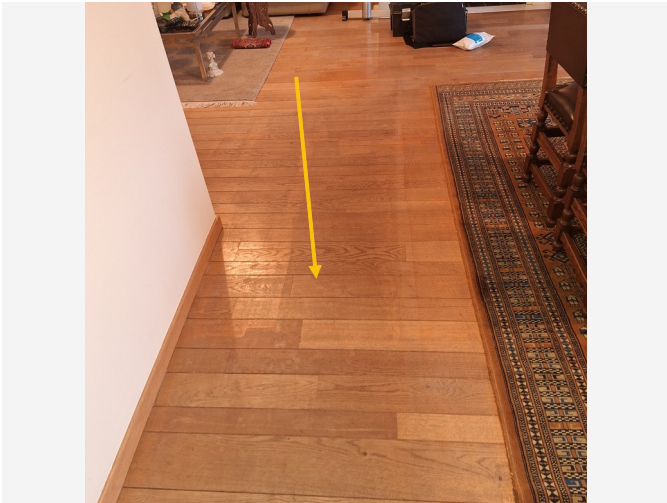
De houten parketvloeren zijn netjes afgewerkt. Het is niet mogelijk om vast te stellen welke tegellijm er gebruikt is. bepaalde smeerslagen kunnen asbesthoudend zijn. indien er een renovatie of werken gebeuren aan de wand of vloer tegels zal dit verder moeten onderzocht worden.

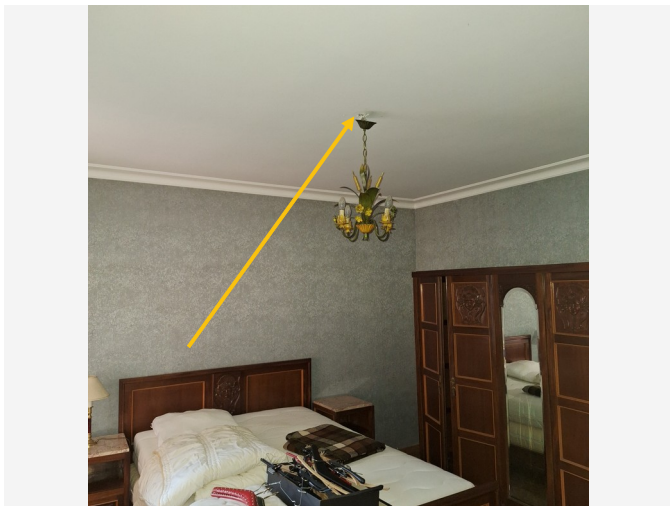
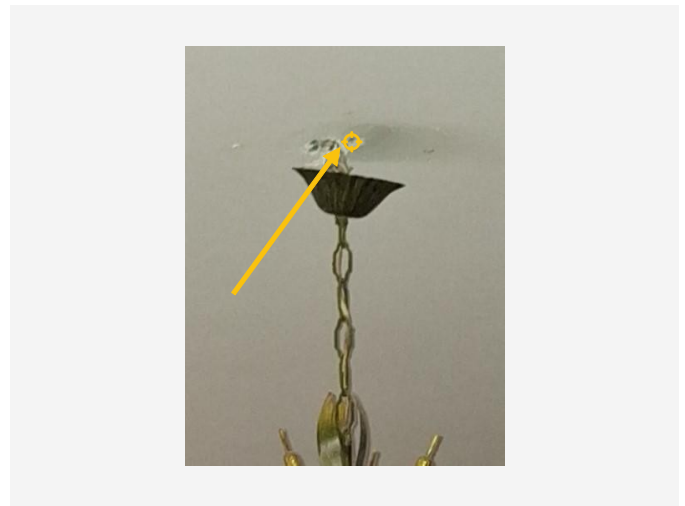
Geen asbest

#	Type	Referentie	Resultaat
9.1	Mengmonster	185411 monster 2	Geen asbest

Beschrijving	appartement : plafond pleisterwerk
Omgeving	Binnen
Primaire drager	Plafond
Bindmiddel van materiaal	Gips - kalk

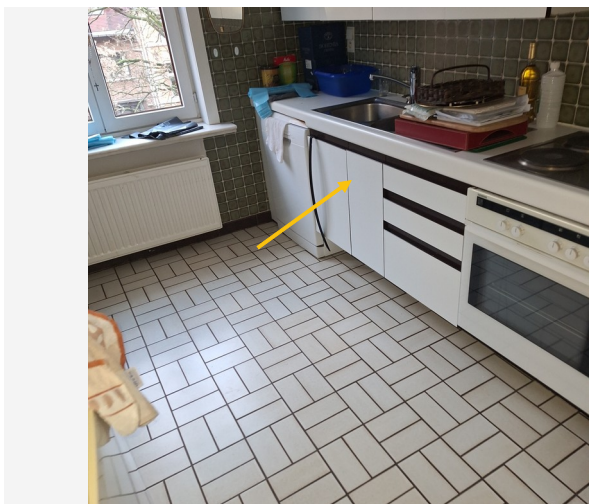
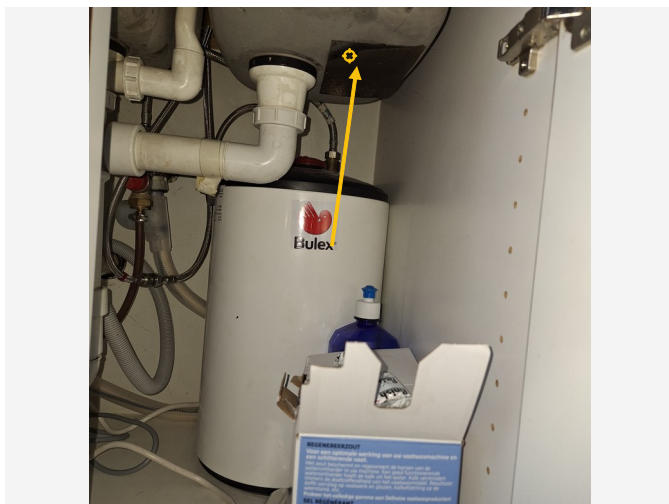
Geen asbest

#	Type	Referentie	Resultaat
10.1	Puntmonster	185411 monster 4	Geen asbest

Beschrijving	appartement : anti dreun folie spoeltafel
Omgeving	Binnen
Primaire drager	Sanitaire infrastructuur en uitrusting (toe- en afvoer)
Bindmiddel van materiaal	Bitumen (roofing, teer, asfalt)

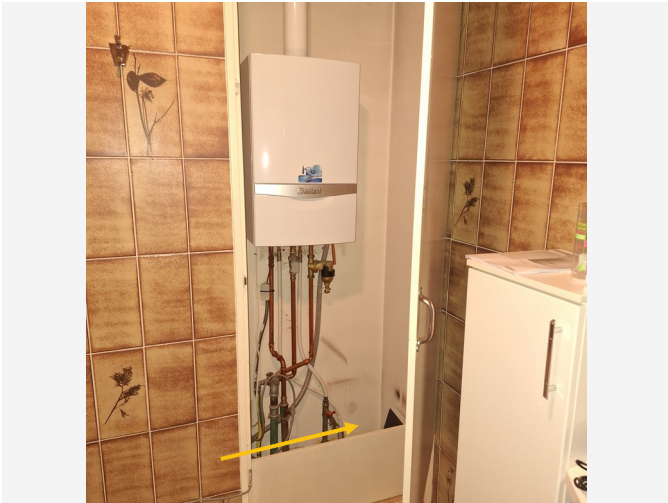
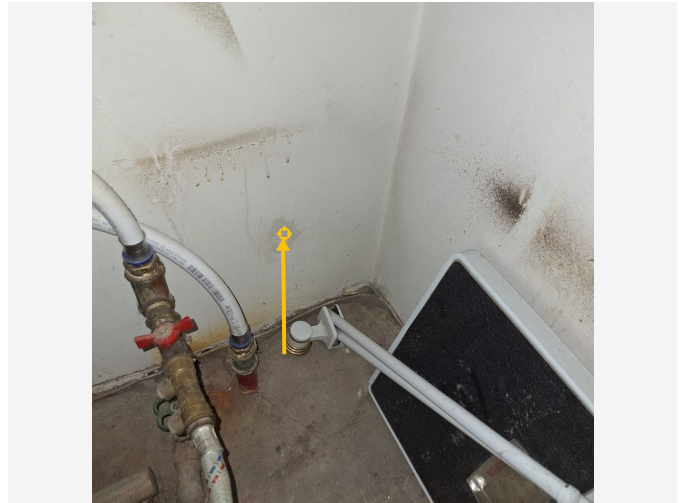
Geen asbest

#	Type	Referentie	Resultaat
11.1	Mengmonster	185411 monster 1	Geen asbest

Beschrijving	appartement : wand pleisterwerk
Omgeving	Binnen
Primaire drager	Binnenwand
Bindmiddel van materiaal	Gips - kalk

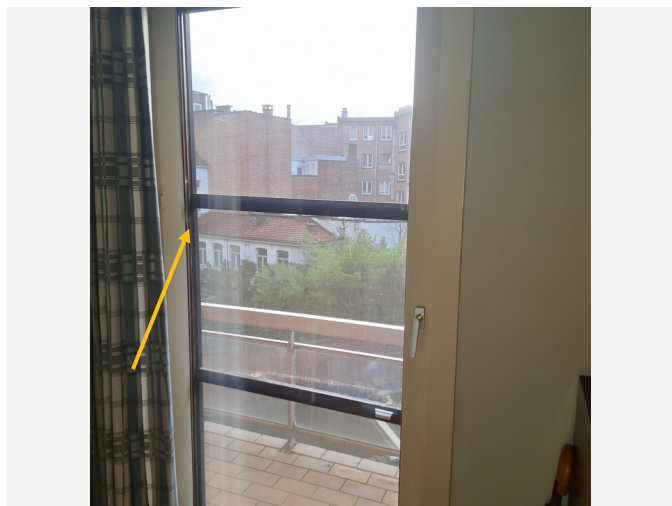
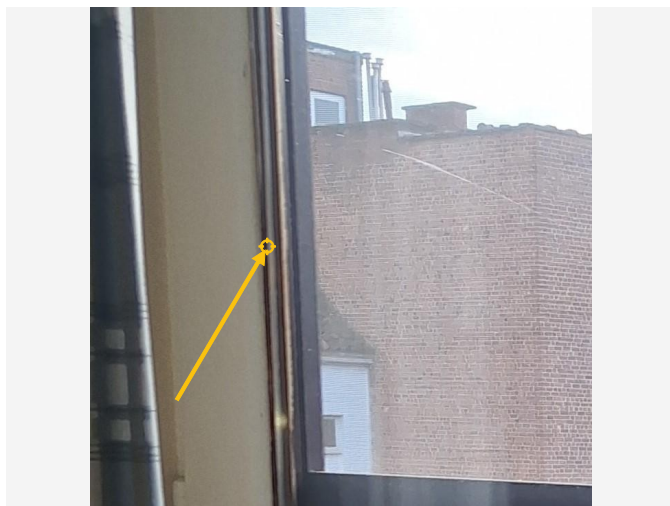
Geen asbest

#	Type	Referentie	Resultaat
12.1	Puntmonster	185411 monster 3	Geen asbest

Beschrijving	appartement : silicone houten ramen
Omgeving	Binnen
Primaire drager	Wandopening verticaal (raam, deur, ...)
Bindmiddel van materiaal	Kitten, mastiek, pasta

<b>Gebondenheid op basis van bindmiddel</b>	Hecht
<b>Hoeveelheid (gewicht - aantal)</b>	• 2,00 kg - 1 stuk
<b>Totaal gewicht</b>	2,00 kg
<b>Identificatiemethode</b>	Vaststelling met monstername
<b>Destructieve handeling voor identificatie</b>	Ja
<b>Opmerking</b>	<p>Er was bij 1 raam in de slaapkamer harde silicone terug te vinden tussen het glas en de raamkader.</p> <p>Daarom is er maar bij 1 raam monster genomen. Misschien is er destijds een verschillend type gebruikt. Uit de staalname is gebleken dat deze silicone geen asbest bevat.</p> <p>De silicone bij de andere waren soepel = niet asbest verdacht.</p>
