Asbestinventarisatetest

Sint-Goriksstraat 80, 9620 Zottegem

Attestnummer : 20241013-000122.000

Uitgegeven op : 13.10.2024

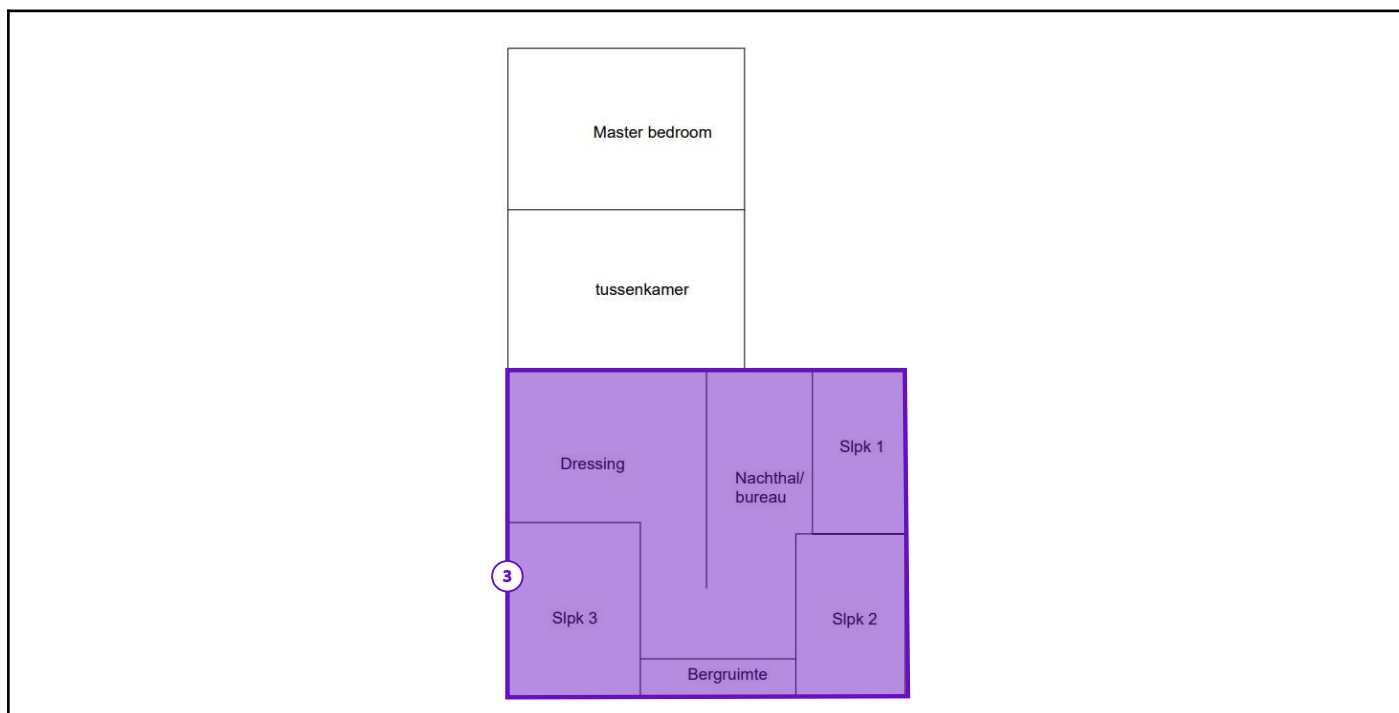
Plan 1.1: Verdiep 1

Beschrijving	Type	Actie
3. Onderdak woning	Beperking	-

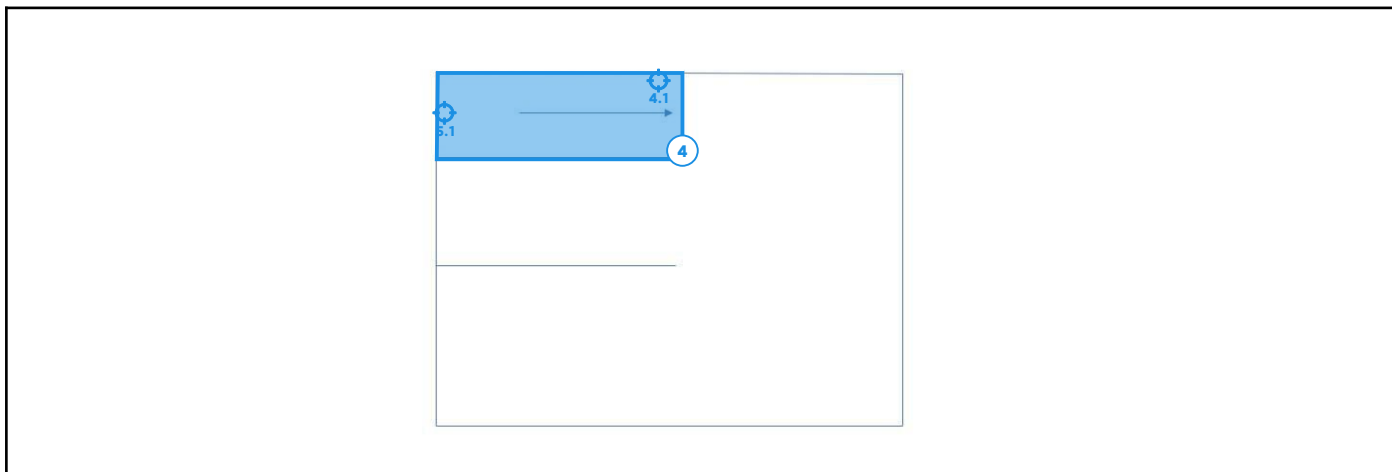
Plan 1.2: kelder

Beschrijving	Type	Actie
4. Pleisterwerk wand	Geen asbest	-
4.1 Code: MM01	Mengmonster	-
5. Pleisterwerk plafond	Geen asbest	-
5.1 Code: MM02	Mengmonster	-

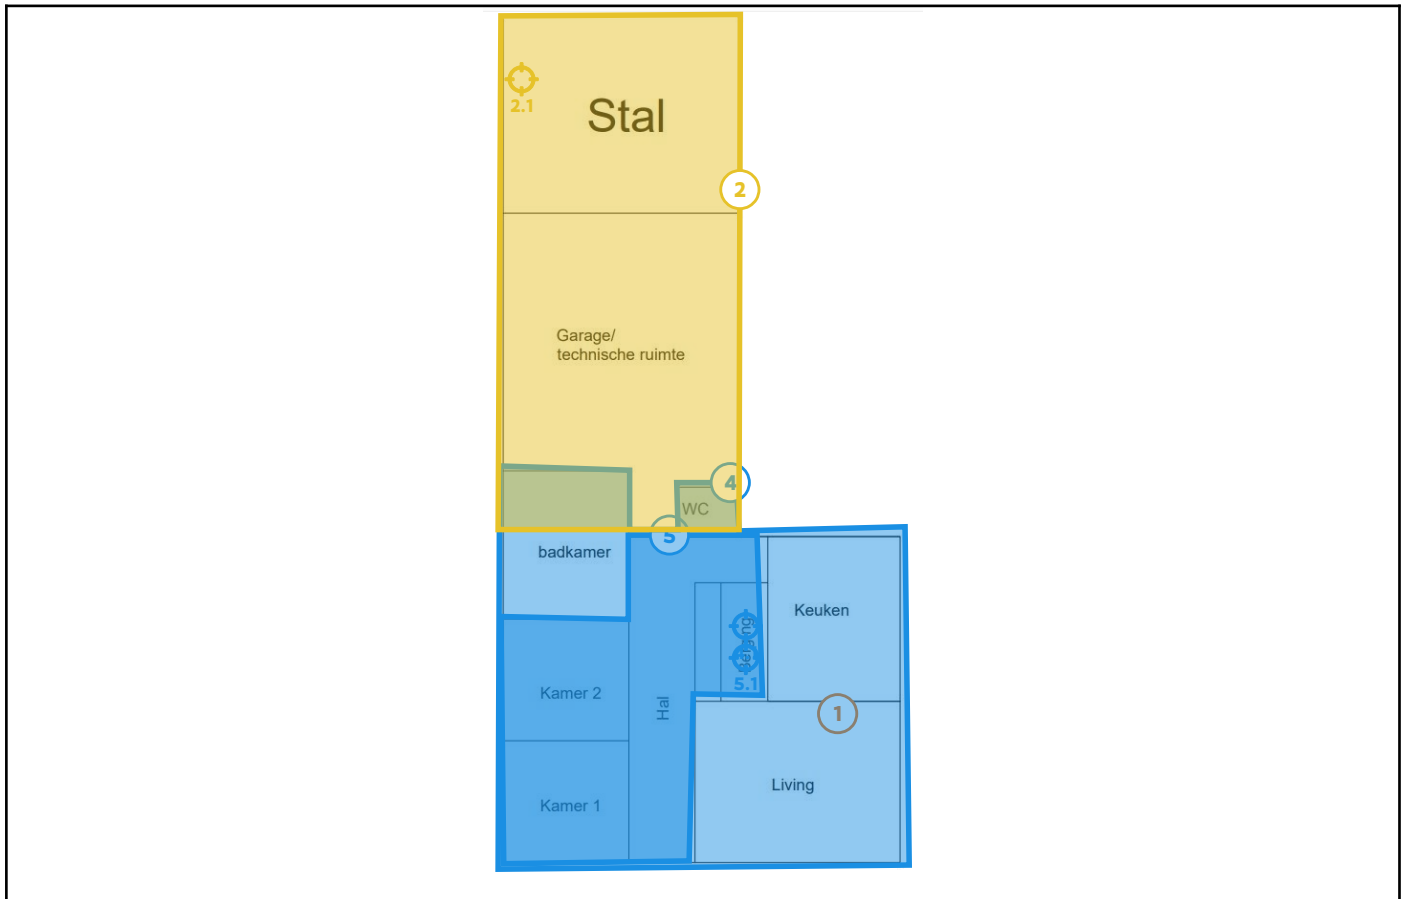
Plan 1.3: Gelijkvloers

Beschrijving	Type	Actie
1. Kachelkoord	Asbestmateriaal	Verwijderen
2. Onderdak aanbouw en stal	Asbestmateriaal	Zorgvuldig beheren
2.1 Code: MM03	Puntmonster	-
4. Pleisterwerk wand	Geen asbest	-
4.1 Code: MM01	Mengmonster	-
5. Pleisterwerk plafond	Geen asbest	-
5.1 Code: MM02	Mengmonster	-

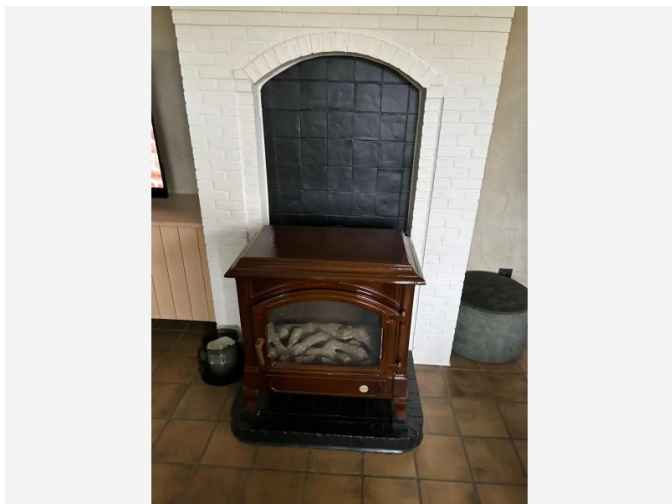
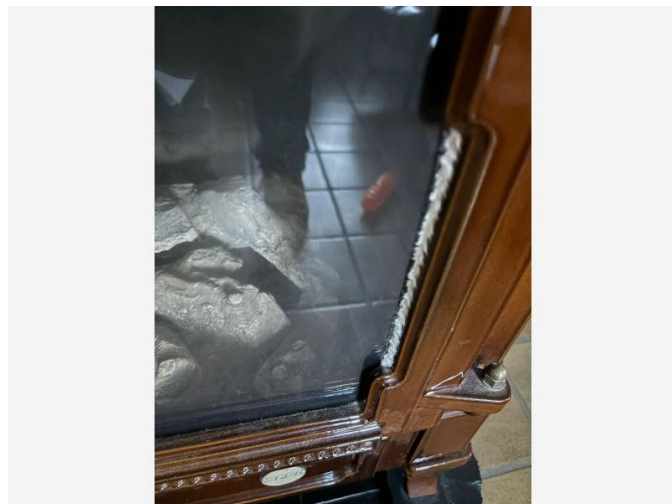
Het asbestmateriaal valt onder de mijlpaal van 2034.

Verwijderen

Eindbeoordeling materiaalrisico	Verhoogd materiaalrisico en/of verhoogde kans op vezelvrijgave
---------------------------------	--

Gebondenheid	Categorie 3: niet-hechtgebonden met weinig of geen matrix
Asbestsoort (vezeltype)	Crocidoliet aanwezig
Asbestconcentratie	Hoog ($\geq 50\%$)
Afschermingsgraad van het gehele materiaal	Enkel randen niet afgeschermd maar geen contact met binnenluchtstromen
Toestand van het materiaal	Matig beschadigd, matig verweerd

Beschrijving	Kachelkoord
Omgeving	Binnen
Primaire drager	HVAC infrastructuur en uitrusting
Asbestmateriaal	Koord, lint, band, strip
Bindmiddel van asbestmateriaal	Weinig of geen bindmiddel (textiel, bevloeking, ...)
Gebondenheid op basis van bindmiddel	Niet-hechtgebonden
Hoeveelheid (lengte - omtrek - aantal)	<ul style="list-style-type: none">• 1,00 m - 0,20 cm - 1 stuk
Totale oppervlakte	0,002 m ²
Eenvoudig bereikbaar	Ja
Bevestigingswijze	<ul style="list-style-type: none">• Geklemd
Identificatiemethode	Vaststelling zonder monsternamen
Destructieve handeling voor identificatie	Nee

- Zorg voor een veilig beheer. Vermijd het beschadigen van het asbestmateriaal. Controleer de toestand jaarlijks op wijzigingen.
- Zorg voor een veilig beheer en verwijder dit asbestmateriaal wanneer het bij werken eenvoudig bereikbaar wordt. Controleer de toestand jaarlijks op wijzigingen.

- Eenvoudige handelingen: mag via doe-het-zelf of door werknemer(s) met opleidingsattest eenvoudige handelingen
Het wegnemen van het materiaal mag wanneer men het materiaal niet beschadigd bij verwijdering. Dit mits de nodige veiligheidsmaatregelen.

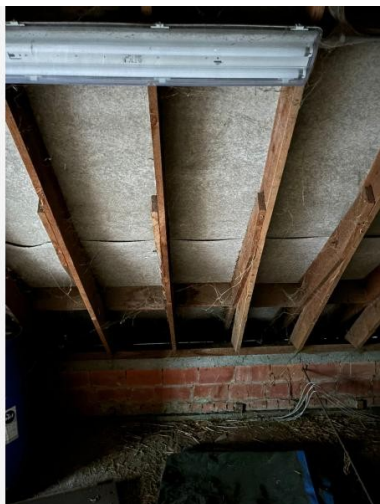
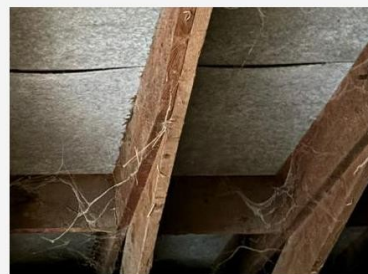
Het asbestmateriaal valt onder de mijlpaal van 2040.

Zorgvuldig beheren

Eindbeoordeling materiaalrisico	Laag materiaalrisico en/of verlaagde kans op vezelvrijgave
---------------------------------	--

Gebondenheid	Categorie 1: hechtgebonden in oorsprong
Asbestsoort (vezeltype)	Alleen chrysotiel
Asbestconcentratie	Laag (< 50%)
Afschermingsgraad van het gehele materiaal	Geheel of deels (ook) vrij aan de binnenlucht
Toestand van het materiaal	Licht beschadigd, licht verweerd. Intact calciumsilicaatmateriaal of categorie III 'gebondenheid'

#	Type	Referentie	Resultaat
2.1	Puntmonster	MM03	Chrysotiel

Beschrijving	Onderdak aanbouw en stal
Omgeving	Grenst aan binnen- en buitenlucht
Primaire drager	Schuin dak
Asbestmateriaal	Plaat, paneel, tablet - Type Menuiserite
Bindmiddel van asbestmateriaal	Cement
Gebondenheid op basis van bindmiddel	Hecht
Hoeveelheid (oppervlakte - dikte - aantal)	<ul style="list-style-type: none">• 80,00 m² - 0,30 cm - 1 stuk
Totaal volume	0,24 m ³
Eenvoudig bereikbaar	Ja
Bevestigingswijze	<ul style="list-style-type: none">• Onbekend
Identificatiemethode	Vaststelling met monstername
Destructieve handeling voor identificatie	Nee

- Zorg voor een veilig beheer. Vermijd het beschadigen van het asbestmateriaal. Controleer de toestand jaarlijks op wijzigingen.
- Zorg voor een veilig beheer en verwijder dit asbestmateriaal wanneer het bij werken eenvoudig bereikbaar wordt. Controleer de toestand jaarlijks op wijzigingen.

- Eenvoudige handelingen: enkel door erkend asbestverwijderaar
Het wegnemen van het materiaal mag wanneer men het materiaal niet beschadigd bij verwijdering. Dit mits de nodige veiligheidsmaatregelen.

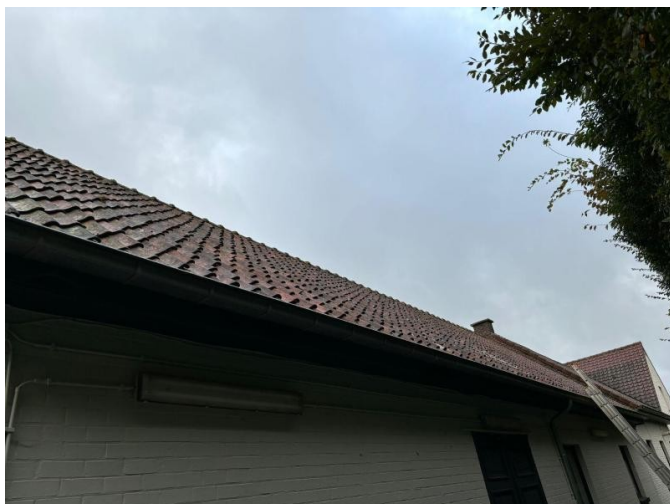
Situeringfoto

Permanente beperking

Reden: Het te onderzoeken materiaal situeert zich hoger dan 3,50 m te rekenen vanaf een veilige ondergrond

Uitleg van de asbestdeskundige: Langs binnen kon ik het onderdak niet inspecteren de bovenverdieping was afgewerkt. Langs buiten kon ik met mijn ladder net aan onderste dakpannen. Maar deze zaten vast door middel van een haak of schroef. Ik kon deze niet verplaatsen zonder de pannen te breken.

(Asbest)materiaal	Plaat, paneel, tablet - Type Menuiserite
Karakterisatie	Asbest (verdacht)
Primaire drager	Schuin dak

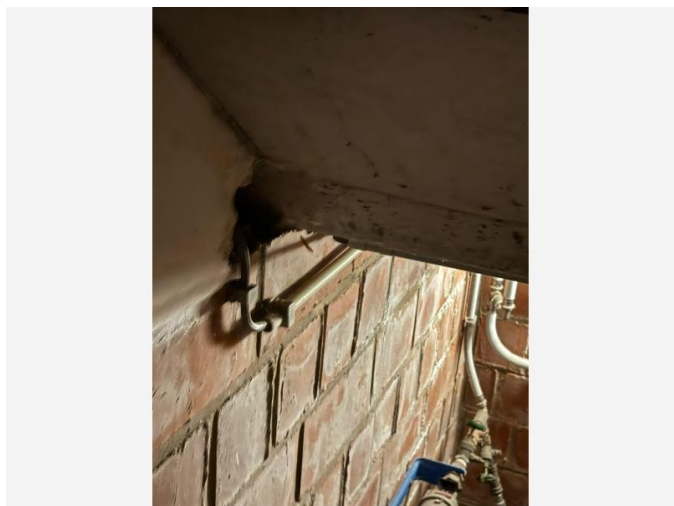
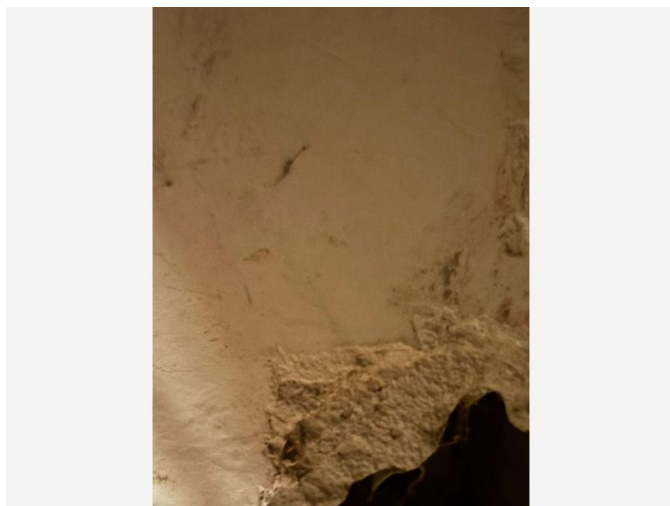
Geen asbest

#	Type	Referentie	Resultaat
4.1	Mengmonster	MM01	Geen asbest

Beschrijving	Pleisterwerk wand
Omgeving	Binnen
Primaire drager	Binnenwand
Bindmiddel van materiaal	Gips - kalk
Gebondenheid op basis van bindmiddel	Niet-hechtgebonden
Hoeveelheid (oppervlakte - dikte - aantal)	• 250,00 m ² - 0,50 cm - 1 stuk
Totaal volume	1,25 m ³
Identificatiemethode	Vaststelling met monsternamen
Destructieve handeling voor identificatie	Nee

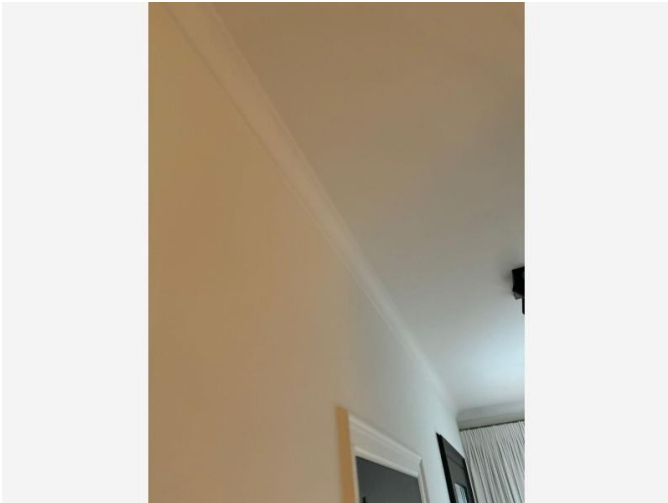
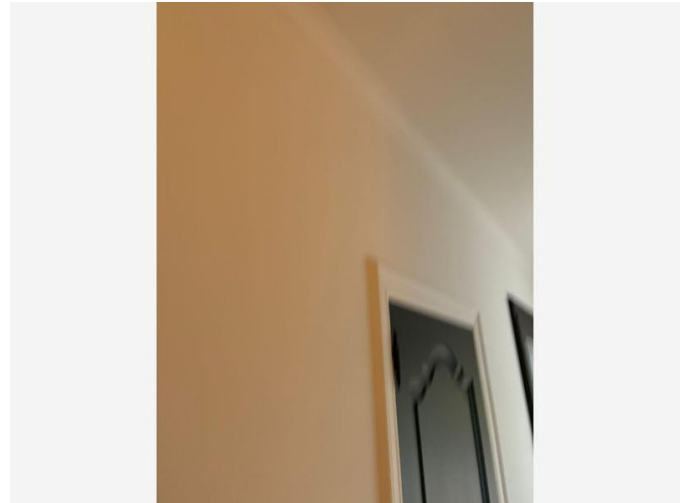
Geen asbest

#	Type	Referentie	Resultaat
5.1	Mengmonster	MM02	Geen asbest

Beschrijving	Pleisterwerk plafond
Omgeving	Binnen
Primaire drager	Plafond
Bindmiddel van materiaal	Gips - kalk
Gebondenheid op basis van bindmiddel	Niet-hechtgebonden
Hoeveelheid (oppervlakte - dikte - aantal)	• 150,00 m ² - 0,50 cm - 1 stuk
Totaal volume	0,75 m ³
Identificatiemethode	Vaststelling met monstername
Destructieve handeling voor identificatie	Nee
