Asbestinventarisatetest

August Van de Wielelei 266, 2100 Antwerpen

Attestnummer : 20250206-000402.000

Uitgegeven op : 06.02.2025

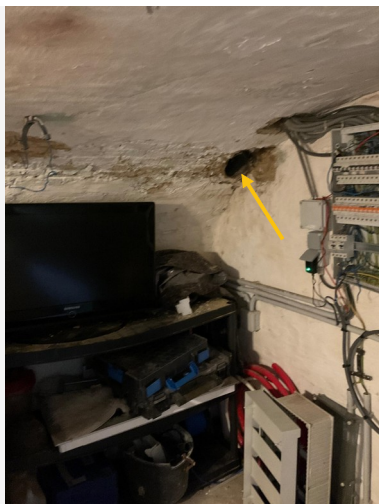
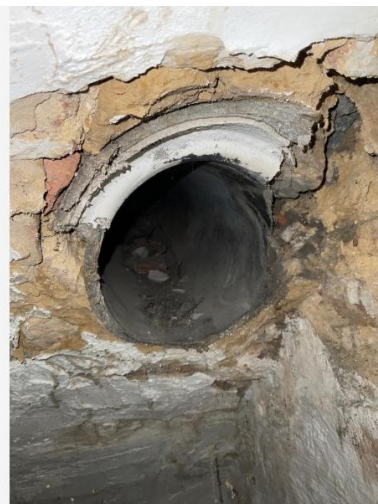
Het asbestmateriaal valt onder de mijlpaal van 2040.

Eindbeoordeling materiaalrisico	Laag materiaalrisico en/of verlaagde kans op vezelvrijgave
---------------------------------	--

Gebondenheid	Categorie 1: hechtgebonden in oorsprong
Asbestsoort (vezeltype)	Crocidoliet aanwezig
Asbestconcentratie	Laag (< 50%)
Afschermingsgraad van het gehele materiaal	Enkel randen niet afgeschermd maar geen contact met binnenluchtstromen
Toestand van het materiaal	Licht beschadigd, licht verweerd. Intact calciumsilicaatmateriaal of categorie III 'gebondenheid'

Beschrijving	Cementbuis kelder
Omgeving	Binnen
Primaire drager	Sanitaire infrastructuur en uitrusting (toe- en afvoer)
Asbestmateriaal	Buis, koker, leiding, pijp, doorvoer
Bindmiddel van asbestmateriaal	Cement
Gebondenheid op basis van bindmiddel	Hecht
Hoeveelheid (lengte - omtrek - dikte - aantal)	<ul style="list-style-type: none">• 3,00 m - 40,00 cm - 0,50 cm - 1 stuk
Totaal volume	0,006 m ³
Eenvoudig bereikbaar	Ja
Bevestigingswijze	<ul style="list-style-type: none">• Verlijmd, ingegoten, versmeerd
Identificatiemethode	Vaststelling zonder monsternamen
Destructieve handeling voor identificatie	Nee
Opmerking	De opgegeven hoeveelheid is een schatting; deze toepassing loopt verder door onder het huis.

- Zorg voor een veilig beheer. Vermijd het beschadigen van het asbestmateriaal. Controleer de toestand jaarlijks op wijzigingen.

- Eenvoudige handelingen: mag via doe-het-zelf of door werknemer(s) met opleidingsattest eenvoudige handelingen
Hechtgebonden toepassing: kan in sommige gevallen zelf verwijderd worden, op voorwaarde dat het materiaal in zijn geheel wordt verwijderd zonder beschadiging. Gebruik hierbij altijd een P3-mondmasker en zorg dat het materiaal stevig in dubbel plastic wordt verpakt voordat u het naar het containerpark brengt. Gezien de locatie en de complexiteit van het verwijderen, is het echter vaak zeer lastig om dit zelf veilig te doen. Het wordt daarom sterk aanbevolen om hiervoor een professional in te schakelen.

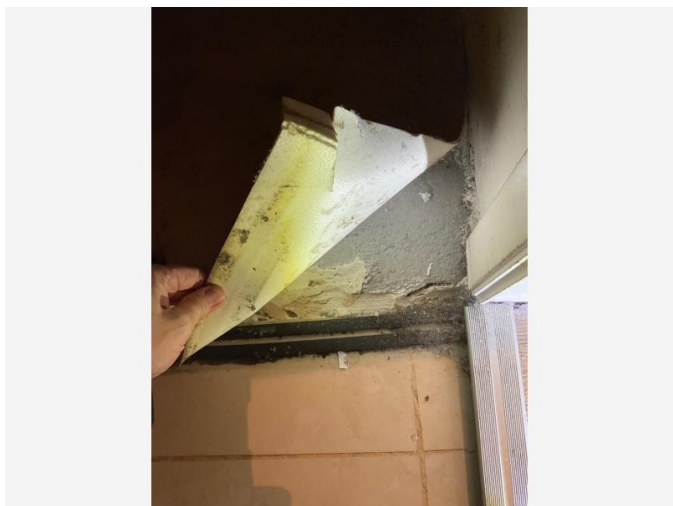
Het vinylzeil heeft geen onderlaag van vilt, is nog buigzaam, heeft een moderne kleur. Daardoor is deze toepassing niet asbestverdacht.

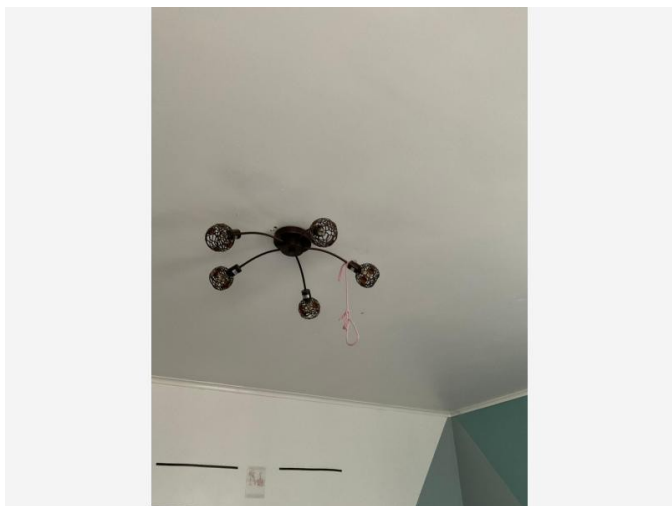
Het was niet mogelijk om stalen te nemen van het plafond, aangezien alle plafonds waren afgewerkt met gipsplaten.

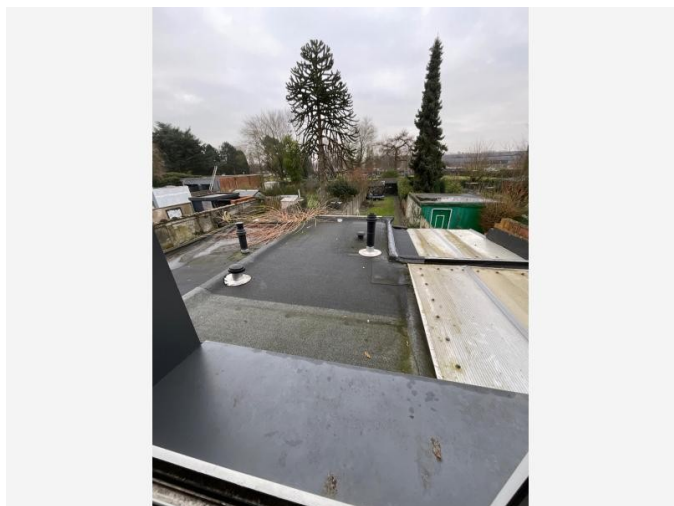
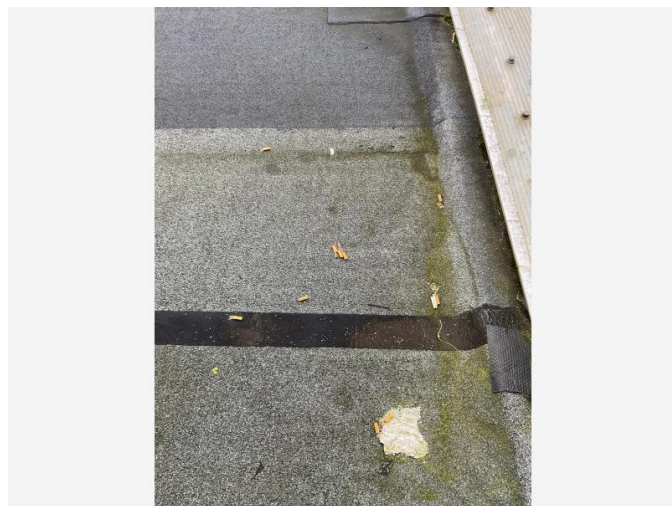
Geen asbest

#	Type	Referentie	Resultaat
4.1	Puntmonster	mm3	Geen asbest

Beschrijving	Roofing Woonhuis
Omgeving	Buiten
Primaire drager	Plat dak
Bindmiddel van materiaal	Bitumen (roofing, teer, asfalt)
Gebondenheid op basis van bindmiddel	Hecht
Hoeveelheid (oppervlakte - aantal)	• 90,00 m ² - 1 stuk
Totale oppervlakte	90,00 m ²
Identificatiemethode	Vaststelling met monstername
Destructieve handeling voor identificatie	Nee
Opmerking	<p>Om waterschade te voorkomen, is er uitsluitend een staal genomen van de toplaag van de roofing. Bij renovatie of verwijdering dient echter een monster van alle lagen naar het laboratorium gestuurd te worden.</p> <p>Een deel van de achterbouw as afgewerkt met EPDM.</p>

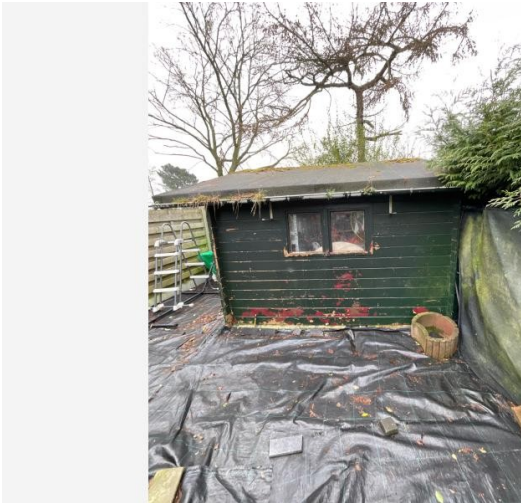
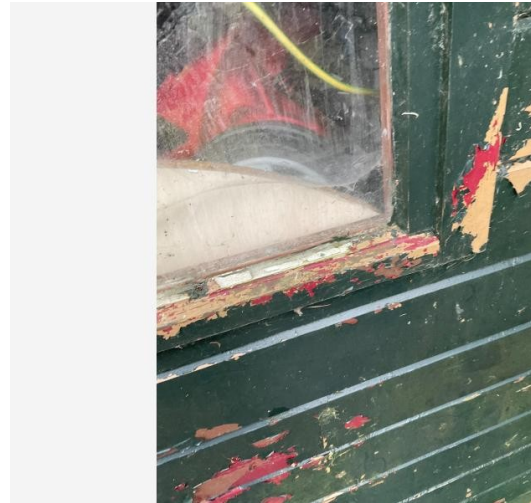
Fiche 5: Mastiek Tuinhuis

Geen asbest

#	Type	Referentie	Resultaat
5.1	Mengmonster	mm5	Geen asbest

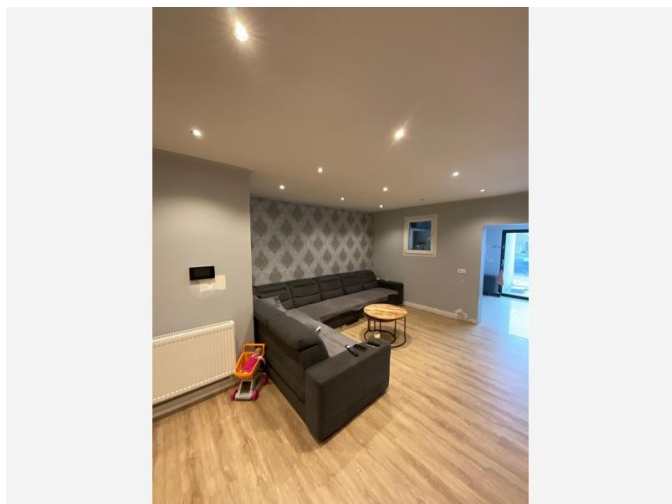
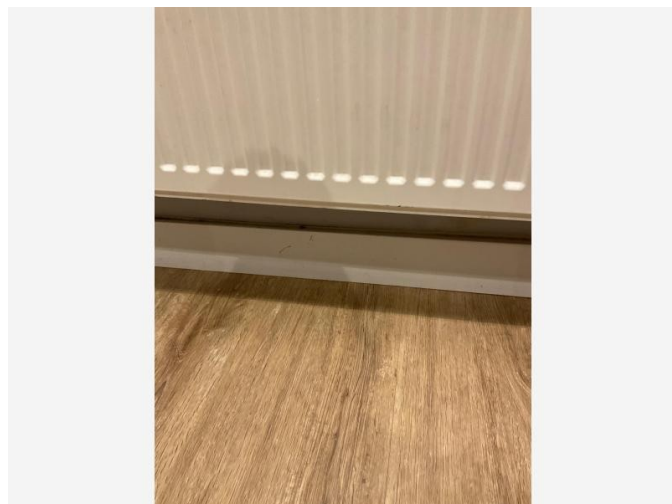
Fiche 6: Pleister muur

Geen asbest

#	Type	Referentie	Resultaat
6.1	Mengmonster	mm1	Geen asbest

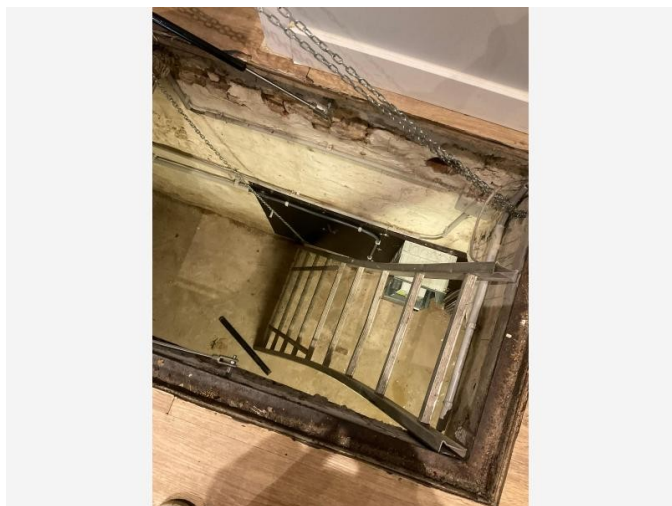
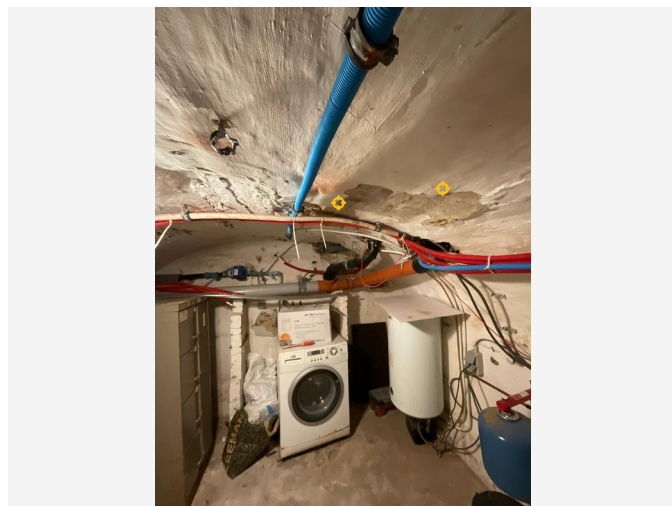
Fiche 7: Pleister Plafond Kelder

Geen asbest

#	Type	Referentie	Resultaat
7.1	Mengmonster	mm2	Geen asbest

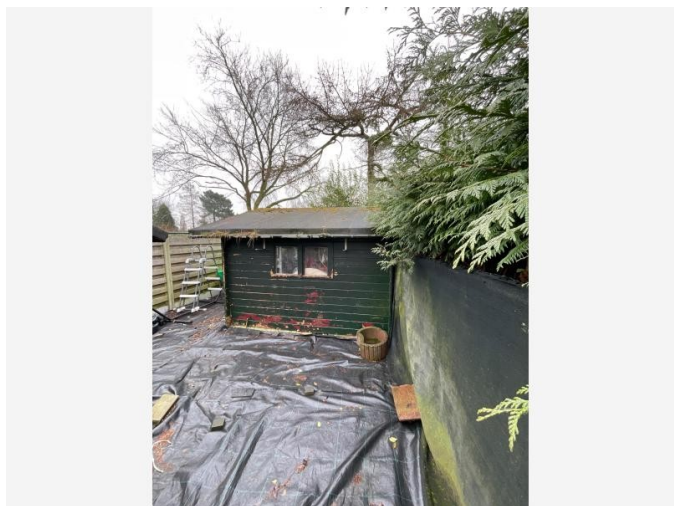
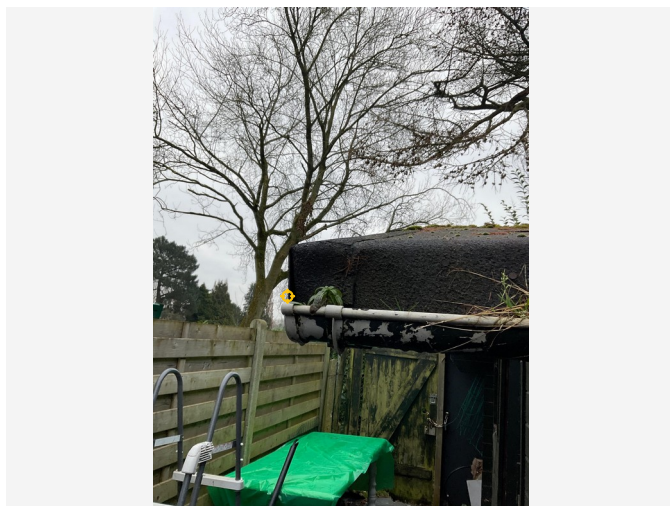
Geen asbest

#	Type	Referentie	Resultaat
8.1	Mengmonster	mm4	Geen asbest

Beschrijving	Roofing tuinhuis
Omgeving	Buiten
Primaire drager	Schuin dak
Bindmiddel van materiaal	Bitumen (roofing, teer, asfalt)
Gebondenheid op basis van bindmiddel	Hecht
Hoeveelheid (oppervlakte - aantal)	• 6,00 m ² - 2 stuks
Totale oppervlakte	12,00 m ²
Identificatiemethode	Vaststelling met monstername
Destructieve handeling voor identificatie	Nee

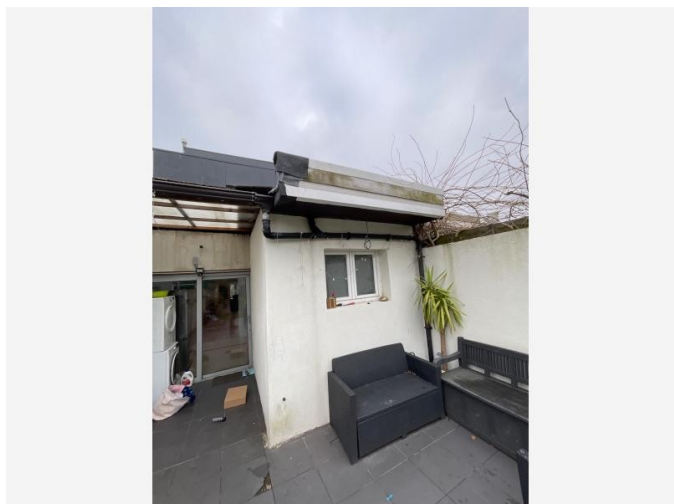
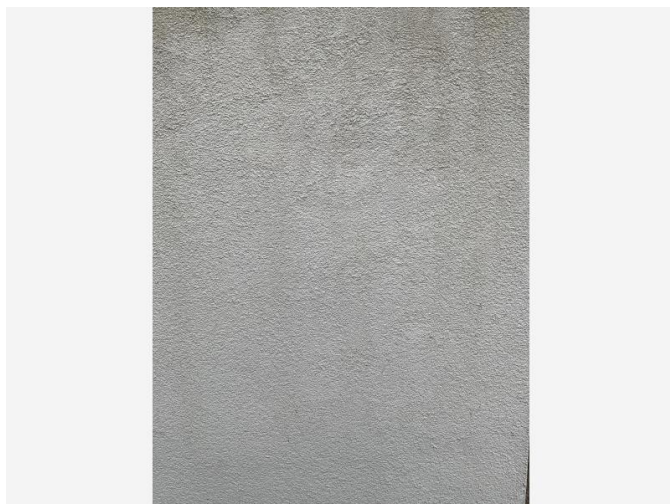
Geen asbest

#	Type	Referentie	Resultaat
9.1	Mengmonster	mm6	Geen asbest

Beschrijving	Crepi
Omgeving	Buiten
Primaire drager	Wand buitenschil
Bindmiddel van materiaal	Gips - kalk
Gebondenheid op basis van bindmiddel	Niet-hechtgebonden
Hoeveelheid (oppervlakte - dikte - aantal)	• 60,00 m ² - 1,00 cm - 1 stuk
Totaal volume	0,60 m ³
Identificatiemethode	Vaststelling met monstername
Destructieve handeling voor identificatie	Nee
