Asbestinventarisatetest

Mechelsesteenweg 11, 2550 Kontich

Attestnummer : 20240319-000139.000

Uitgegeven op : 19.03.2024

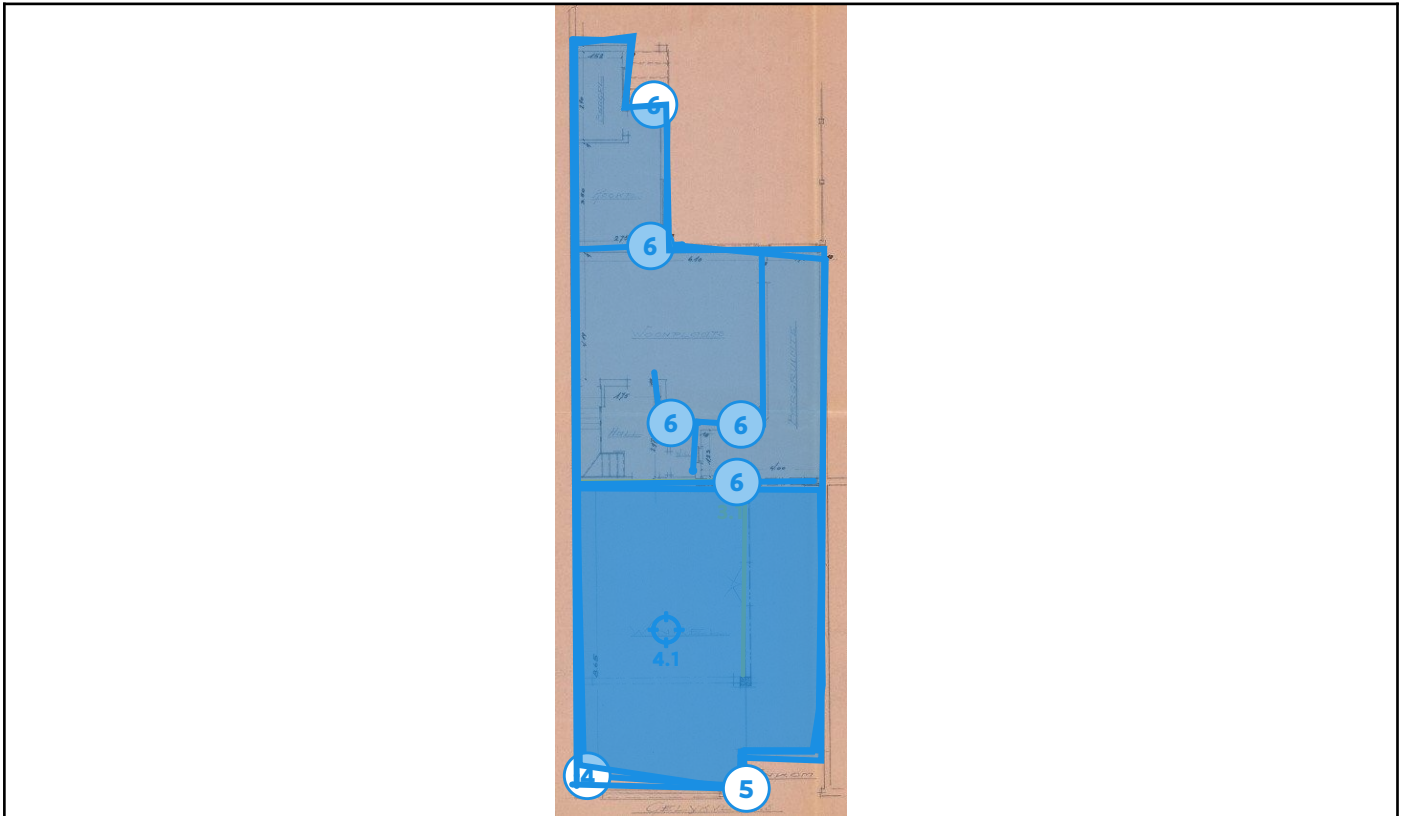
Plan 1.1: Gelijkvloers N°11

Beschrijving	Type	Actie
3. Glasal platen gelijkvloers	Asbestmateriaal	Zorgvuldig beheren
3.1 Code: G0.1	Puntmonster	-
4. Vloerzeil gelijkvloers	Geen asbest	-
4.1 Code: G0.2	Puntmonster	-
5. bezetting in de plafonden	Geen asbest	-
6. Bezetting binnenwanden	Geen asbest	-

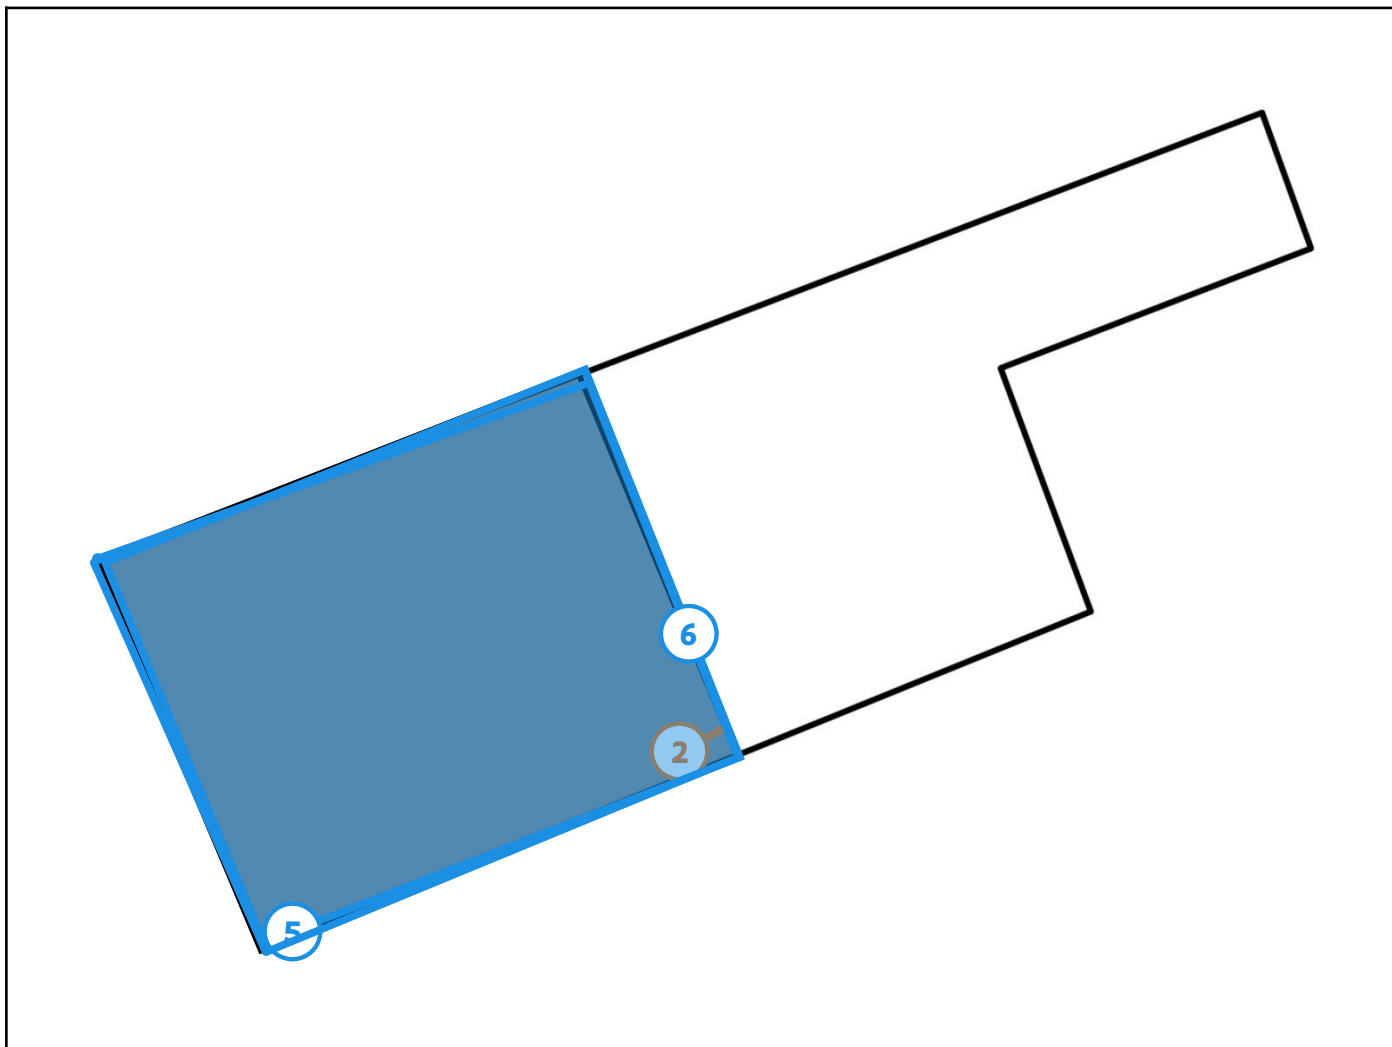
Plan 1.3: Kelder

Beschrijving	Type	Actie
2. leiding afvoer kelder	Asbestmateriaal	Verwijderen
5. bezetting in de plafonden	Geen asbest	-
6. Bezetting binnenwanden	Geen asbest	-

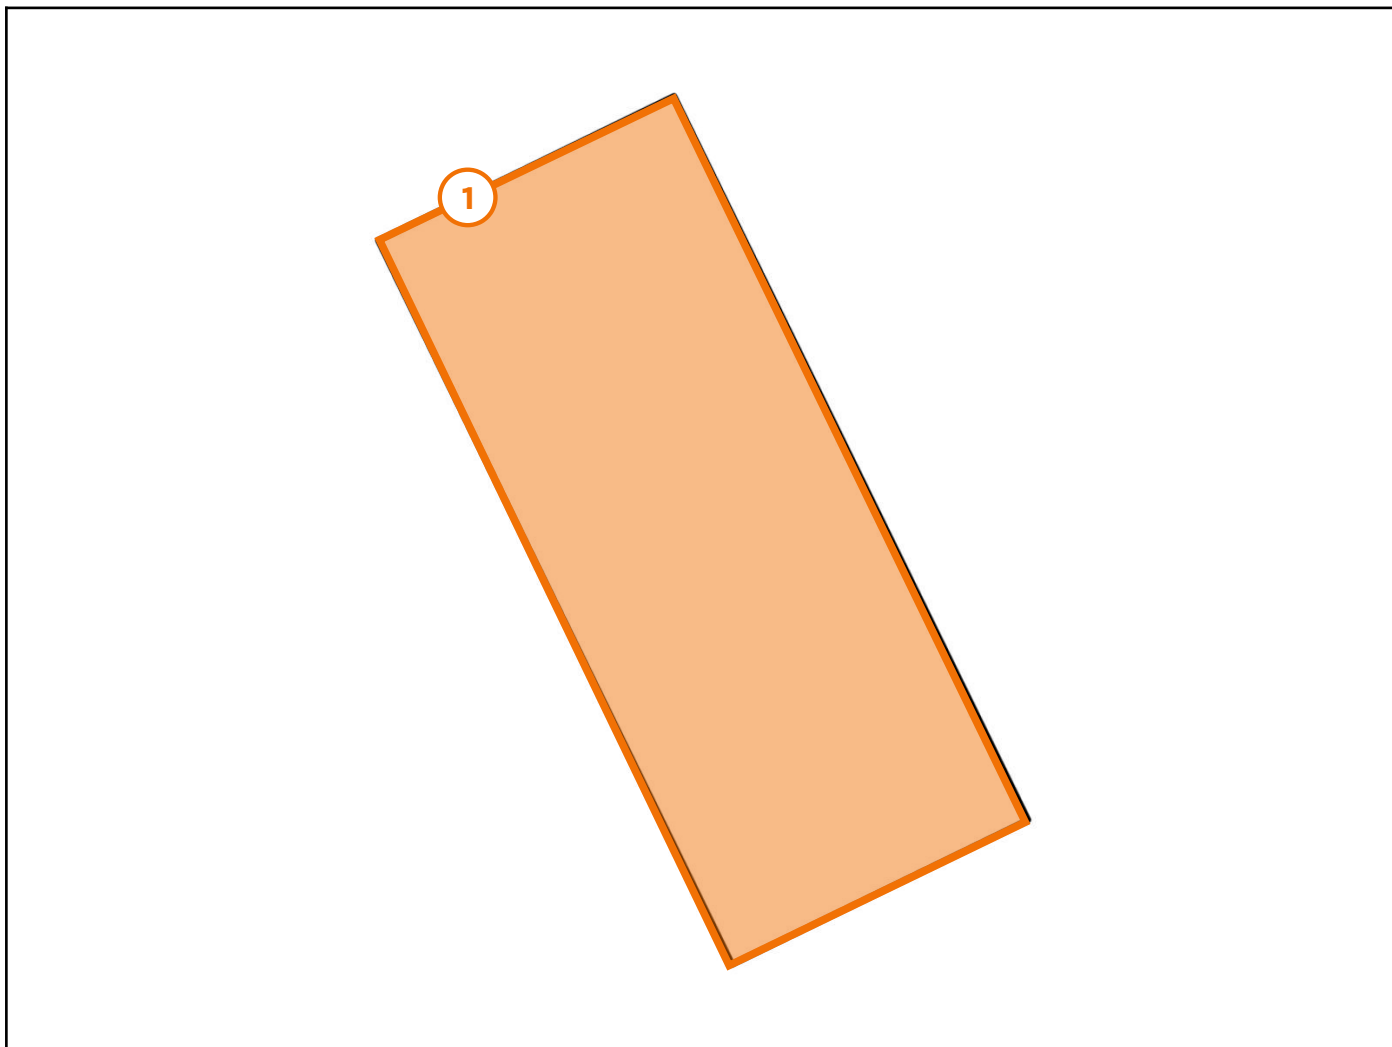
Plan 2.1: Bijgebouw plan

Beschrijving	Type	Actie
1. Golfplaten dak	Asbestmateriaal	Verwijderen

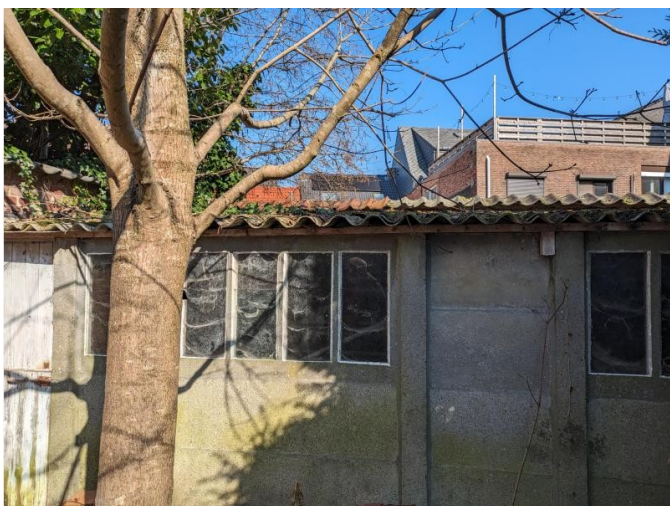
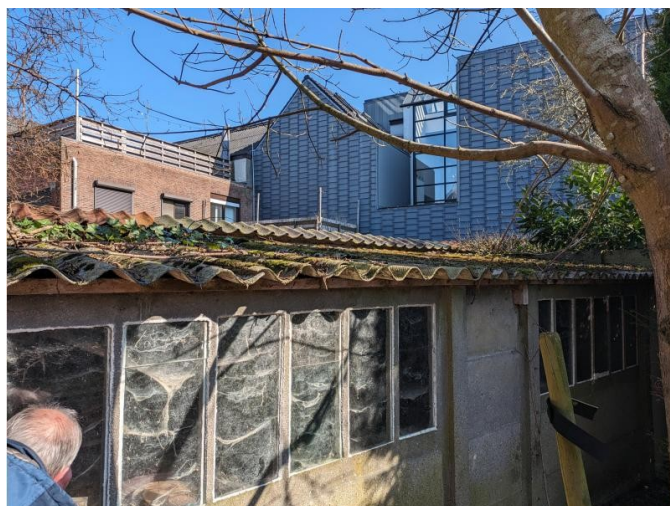
Eindbeoordeling materiaalrisico	Verhoogd materiaalrisico en/of verhoogde kans op vezelvrijgave
---------------------------------	--

Gebondenheid	Categorie 1: hechtgebonden in oorsprong
Asbestsoort (vezeltype)	Alleen chrysotiel
Asbestconcentratie	Laag (< 50%)
Afschermingsgraad van het gehele materiaal	Geheel of deels vrij aan de buitenlucht
Toestand van het materiaal	Matig beschadigd, matig verweerd

Beschrijving	Golfplaten dak
Omgeving	Buiten
Primaire drager	Plat dak
Asbestmateriaal	Dak- en gevelbekleding - Golfplaat
Bindmiddel van asbestmateriaal	Cement
Gebondenheid op basis van bindmiddel	Hecht
Hoeveelheid (oppervlakte - aantal)	• 5,00 m ² - 1 stuk
Totale oppervlakte	5,00 m ²
Eenvoudig bereikbaar	Ja

- Zorg voor een veilig beheer. Vermijd het beschadigen van het asbestmateriaal. Controleer de toestand jaarlijks op wijzigingen.
- Verwijder dit asbestmateriaal zo snel mogelijk. Volg de toestand goed op.

- Eenvoudige handelingen: mag via doe-het-zelf of door werknemer(s) met opleidingsattest eenvoudige handelingen
Mag je zelf asbest golfplaten verwijderen? JA, dat mag
Als je ze zelf verwijdert, mag je ze onder bepaalde voorwaarden ook binnenbrengen in het recyclage en/of containerpark.
Neem je liever geen risico's en wil je zeker zijn van een goede verwijdering, afvoer en verwerking van je asbest, doe dan beroep op een erkende asbestverwijderaar.

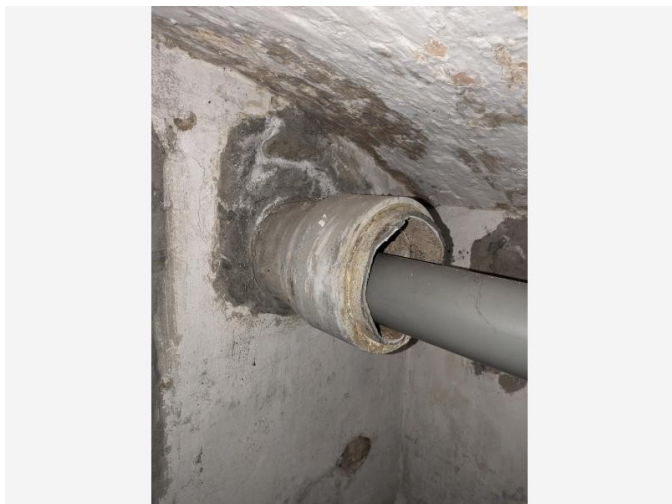
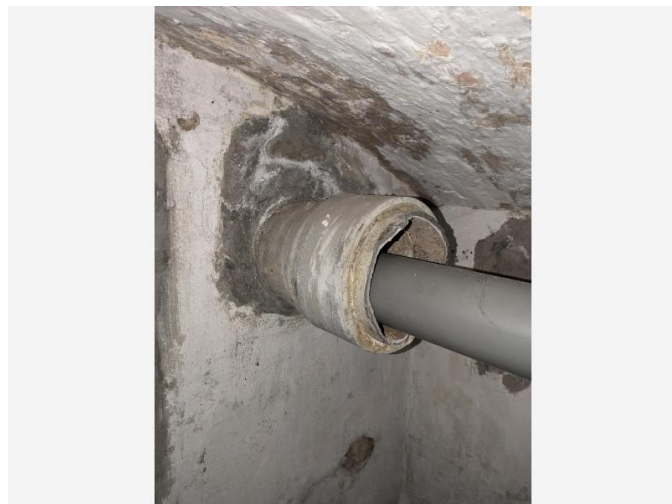
Eindbeoordeling materiaalrisico	Verhoogd materiaalrisico en/of verhoogde kans op vezelvrijgave
---------------------------------	--

Gebondenheid	Categorie 1: hechtgebonden in oorsprong
Asbestsoort (vezeltype)	Alleen chrysotiel
Asbestconcentratie	Laag (< 50%)
Afschermingsgraad van het gehele materiaal	Geheel of deels (ook) vrij aan de binnenlucht
Toestand van het materiaal	Matig beschadigd, matig verweerd

Beschrijving	leiding afvoer kelder
Omgeving	Binnen
Primaire drager	Sanitaire infrastructuur en uitrusting (toe- en afvoer)
Asbestmateriaal	Buis, koker, leiding, pijp, doorvoer
Bindmiddel van asbestmateriaal	Cement
Gebondenheid op basis van bindmiddel	Hecht
Hoeveelheid (lengte - omtrek - dikte - aantal)	<ul style="list-style-type: none">1,50 m - 30,00 cm - 3,00 cm - 1 stuk
Totaal volume	0,014 m ³
Eenvoudig bereikbaar	Ja
Bevestigingswijze	<ul style="list-style-type: none">Geklemd

- Sluit de ruimte luchtdicht af en vermijd het betreden van de ruimte.
- Zorg voor een veilig beheer en verwijder dit asbestmateriaal wanneer het bij werken eenvoudig bereikbaar wordt. Controleer de toestand jaarlijks op wijzigingen.
- Verwijder dit asbestmateriaal zo snel mogelijk. Volg de toestand goed op.

- Couveuzesak (erkend asbestverwijderaar) het is leidingwerk dat verankerd is in de muur. Hiervoor zijn dus zwaardere maatregelen nodig voor de verwijdering. Dit verhoogt de kans op het vrijkomen van asbest in de omgeving.

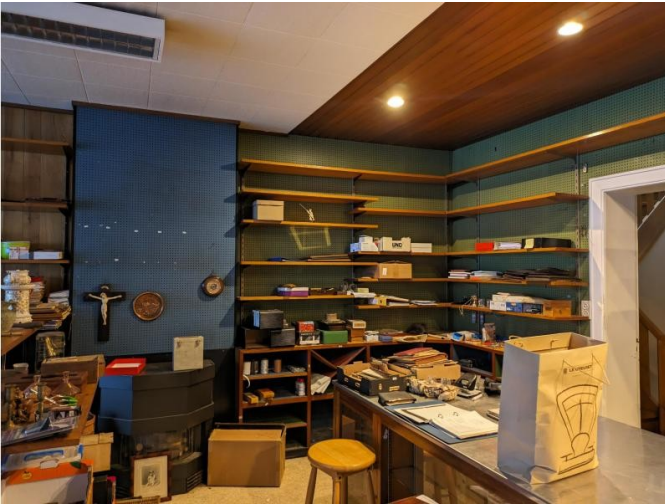
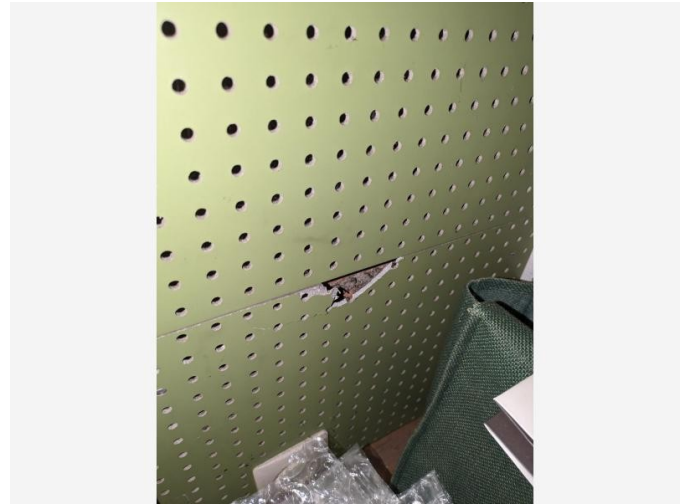
Eindbeoordeling materiaalrisico	Laag materiaalrisico en/of verlaagde kans op vezelvrijgave
---------------------------------	--

Gebondenheid	Categorie 1: hechtgebonden in oorsprong
Asbestsoort (vezeltype)	Alleen chrysotiel
Asbestconcentratie	Laag (< 50%)
Afschermingsgraad van het gehele materiaal	Geheel of deels (ook) vrij aan binnenluchtstromen
Toestand van het materiaal	Licht beschadigd, licht verweerd. Intact materiaal type Pical – asbestboard of categorie III 'gebondenheid'

#	Type	Referentie	Resultaat
3.1	Puntmonster	G0.1	Chrysotiel

Beschrijving	Glascal platen gelijkvloers
Omgeving	Binnen

Primaire drager	Binnenwand
Asbestmateriaal	Plaat, paneel, tablet - Geëmailleerd, type Glasal
Bindmiddel van asbestmateriaal	Cement
Gebondenheid op basis van bindmiddel	Hecht
Hoeveelheid (oppervlakte - dikte - aantal)	<ul style="list-style-type: none"> • 50,00 m² - 1,00 cm - 1 stuk
Totaal volume	0,50 m ³
Eenvoudig bereikbaar	Ja
Bevestigingswijze	<ul style="list-style-type: none"> • Geschroefd
Identificatiemethode	Vaststelling met monstername
Destructieve handeling voor identificatie	Nee

- Zorg voor een veilig beheer. Vermijd het beschadigen van het asbestmateriaal. Controleer de toestand jaarlijks op wijzigingen.
- Zorg voor een veilig beheer en verwijder dit asbestmateriaal wanneer het bij werken eenvoudig bereikbaar wordt. Controleer de toestand jaarlijks op wijzigingen.
- Verwijder dit asbestmateriaal zo snel mogelijk. Volg de toestand goed op.

- Eenvoudige handelingen: mag via doe-het-zelf of door werknemer(s) met opleidingsattest eenvoudige handelingen eenvoudig zelf te verwijderen zonder de toepassing verder te beschadigen.

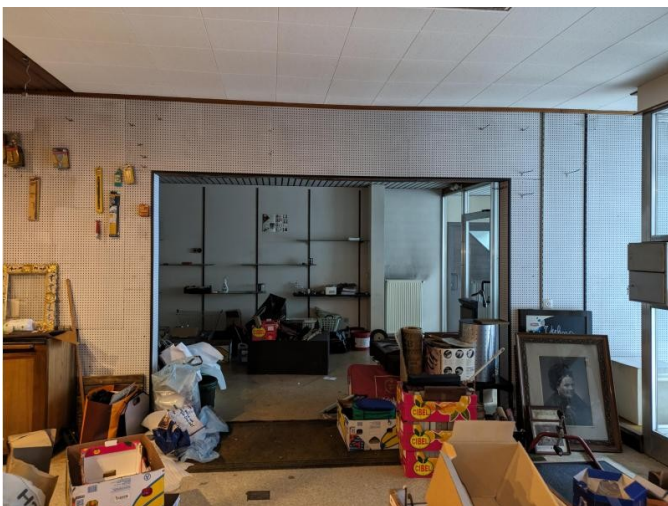
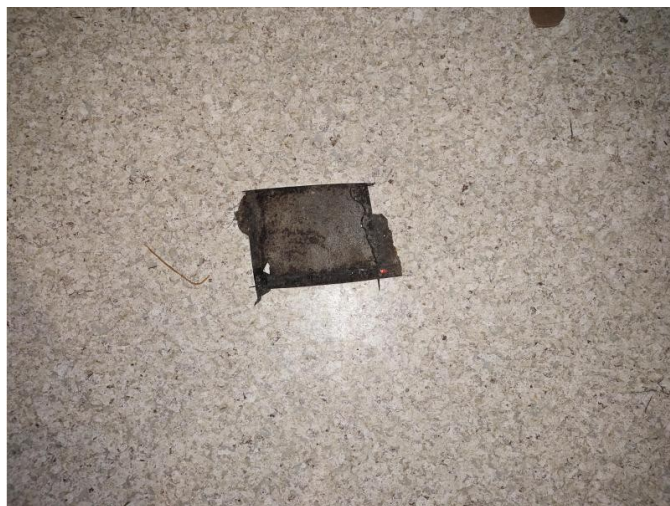
Fiche 4: Vloerzeil gelijkvloers

Geen asbest

#	Type	Referentie	Resultaat
4.1	Puntmonster	G0.2	Geen asbest

Beschrijving	Vloerzeil gelijkvloers
Omgeving	Binnen
Primaire drager	Vloer
Bindmiddel van materiaal	Kunststof of -hars

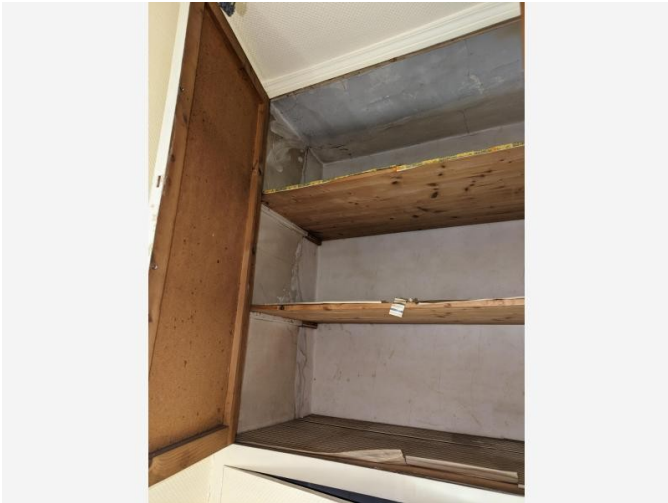
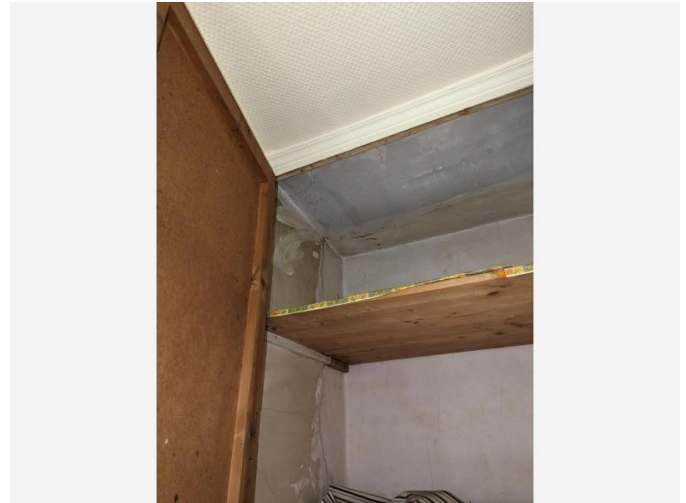
Fiche 5: bezetting in de plafonden

Geen asbest

#	Type	Referentie	Resultaat
5.1	Mengmonster	E0.2	Geen asbest

Beschrijving	bezetting in de plafonden
Omgeving	Binnen
Primaire drager	Plafond

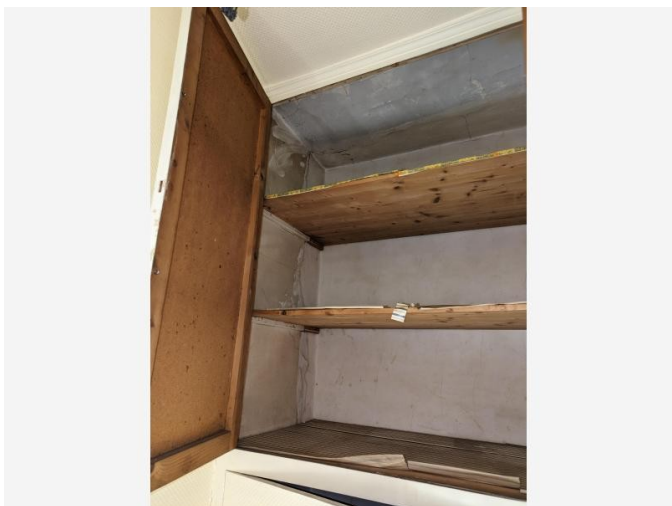
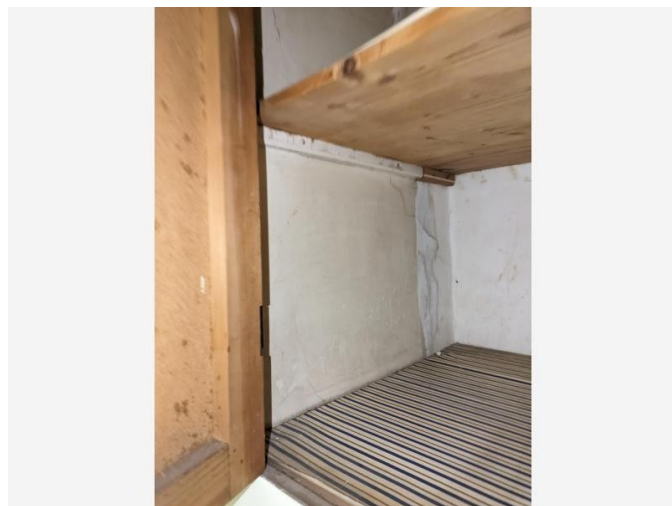
Fiche 6: Bezetting binnenwanden

Geen asbest

#	Type	Referentie	Resultaat
6.1	Mengmonster	E0.1	Geen asbest

Beschrijving	Bezetting binnenwanden
Omgeving	Binnen
Primaire drager	Binnenwand
