# Asbestinventarisatetest

Mallekotstraat 56, 2500 Lier

Attestnummer : 20241209-000082.001

Uitgegeven op : 09.12.2024

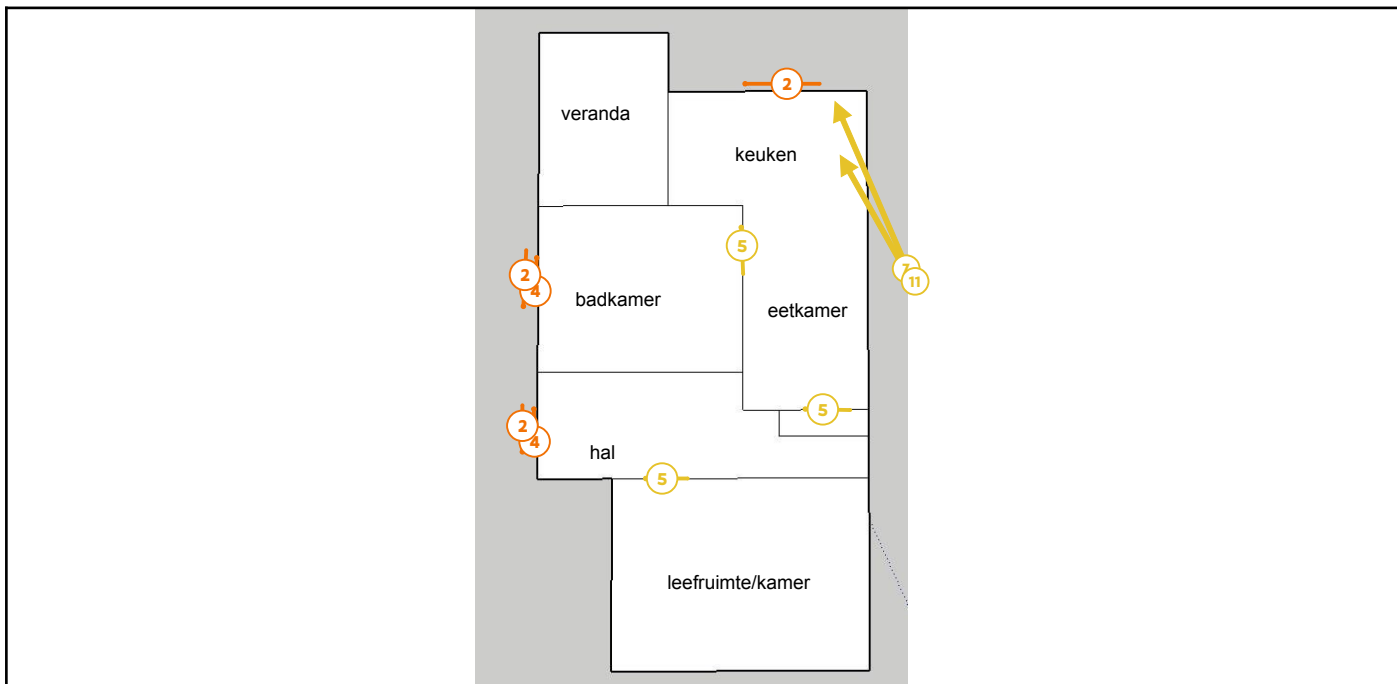
## Plan 1.1: GLV

Beschrijving	Type	Actie
2. Raamdorpels	Asbestmateriaal	Verwijderen
4. Kit tussen glas en profiel	Asbestmateriaal	Verwijderen
5. dorpels deur binnen	Asbestmateriaal	Zorgvuldig beheren
7. antidreun	Asbestmateriaal	Zorgvuldig beheren
11. bakeliet	Asbestmateriaal	Zorgvuldig beheren

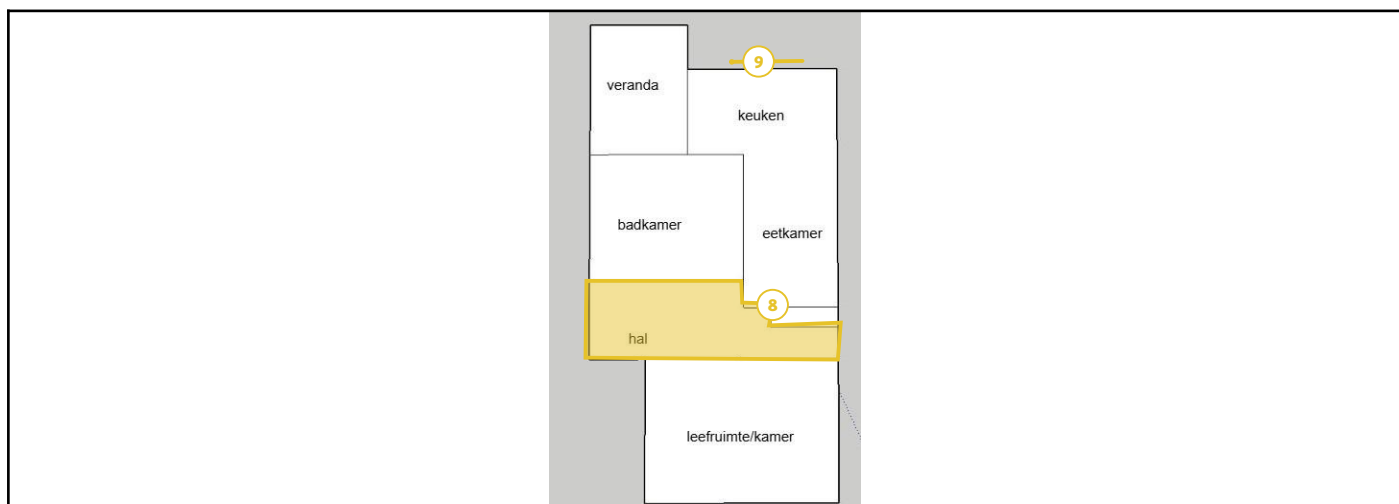
## Plan 1.2: GLV1

Beschrijving	Type	Actie
8. Pleisterwerk plafond	Asbestmateriaal	Zorgvuldig beheren
9. Kit tussen profiel en steen	Asbestmateriaal	Zorgvuldig beheren

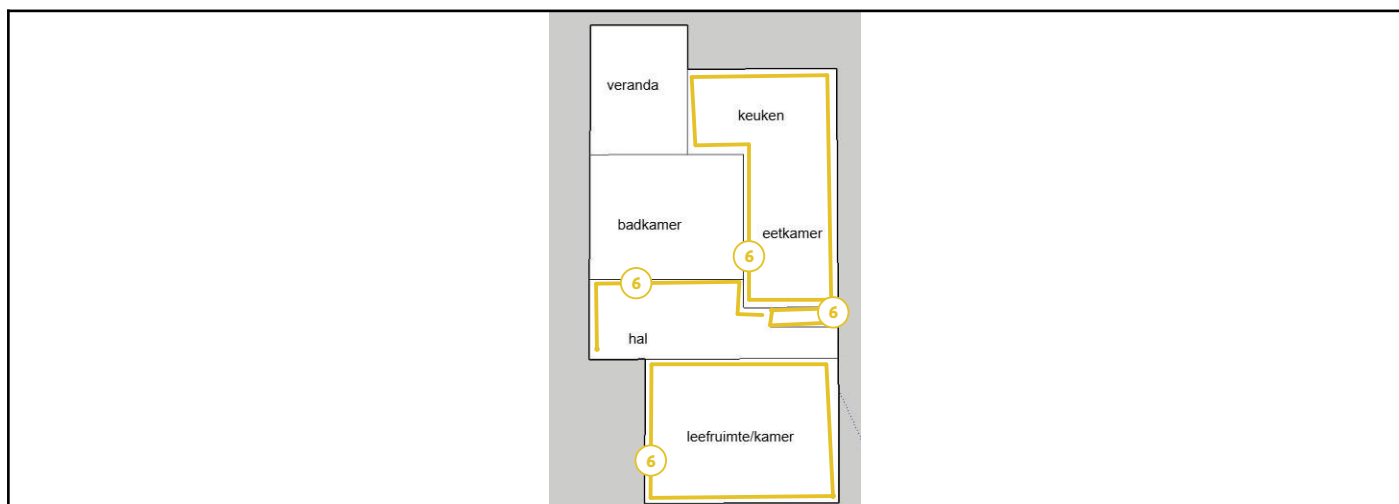
## Plan 1.3: GLV1

Beschrijving	Type	Actie
6. pleisterwerk muren	Asbestmateriaal	Zorgvuldig beheren

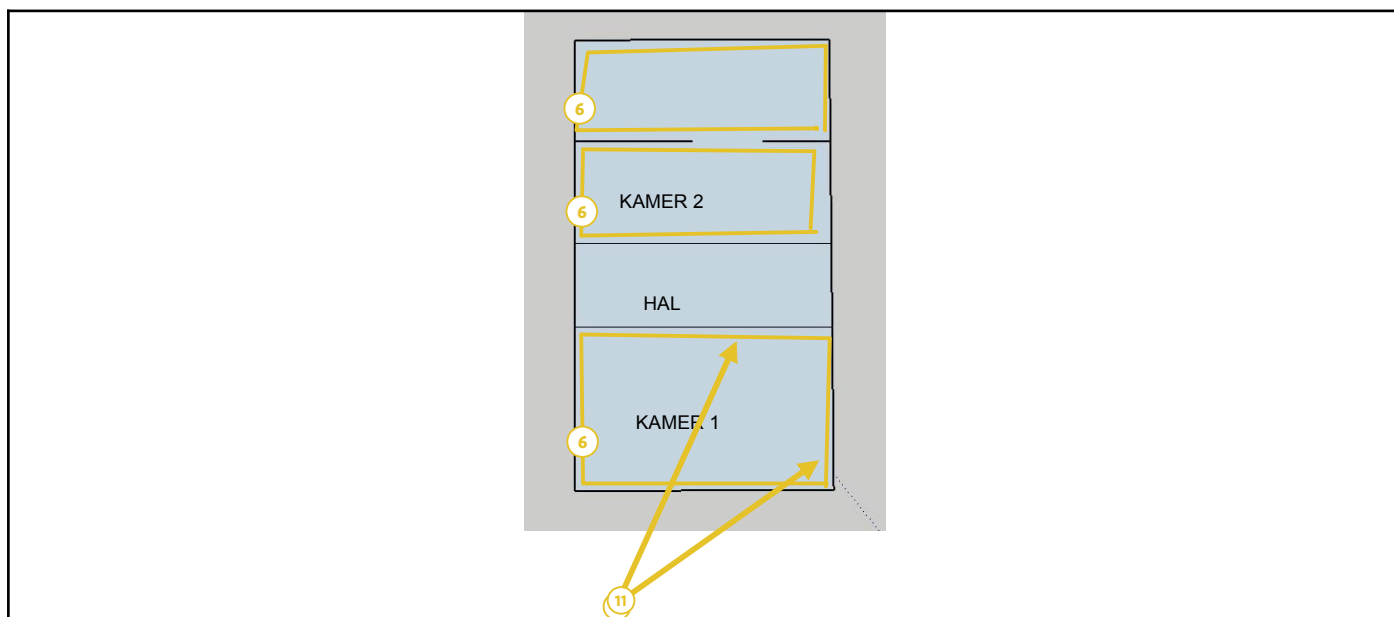
## Plan 1.4: V1

Beschrijving	Type	Actie
6. pleisterwerk muren	Asbestmateriaal	Zorgvuldig beheren
11. bakeliet	Asbestmateriaal	Zorgvuldig beheren

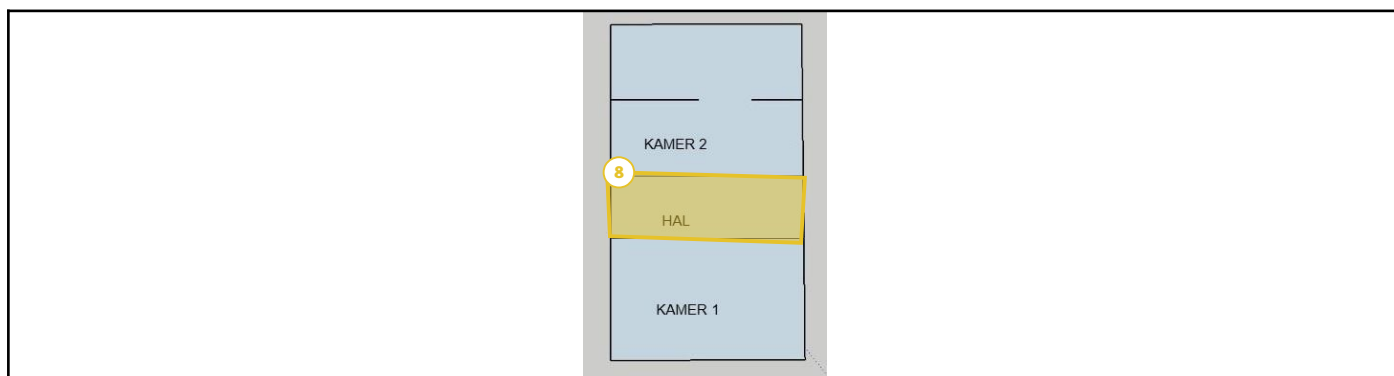
## Plan 1.5: V1-1

Beschrijving	Type	Actie
8. Pleisterwerk plafond	Asbestmateriaal	Zorgvuldig beheren

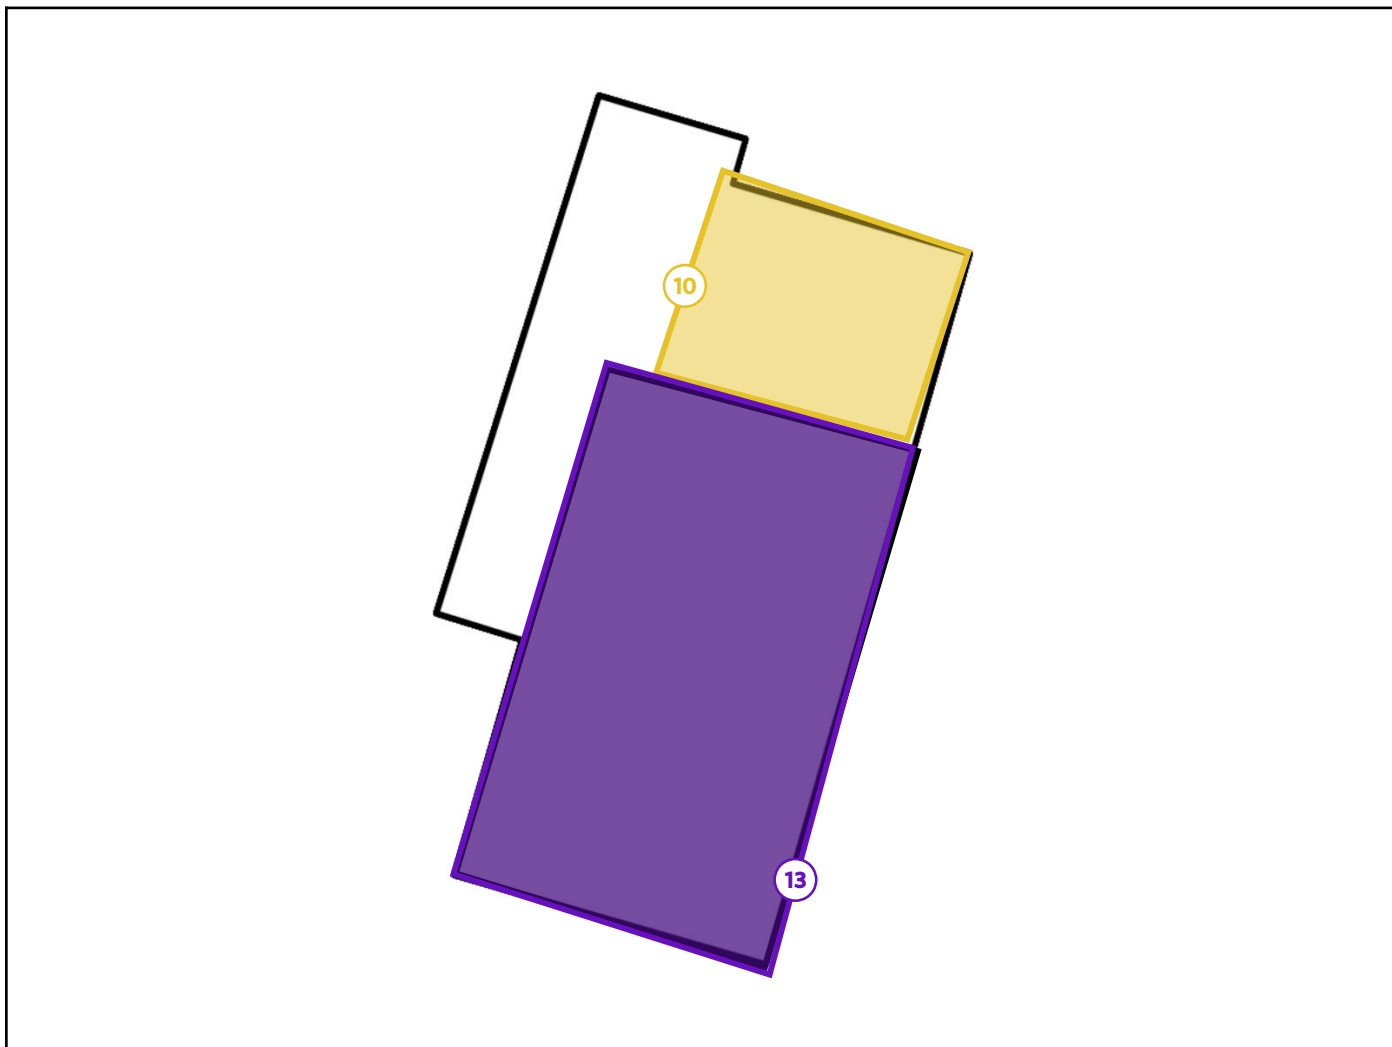
## Plan 1.6: Zolder

Beschrijving	Type	Actie
10. Roofing	Asbestmateriaal	Zorgvuldig beheren
13. Onderdak	Advies	-

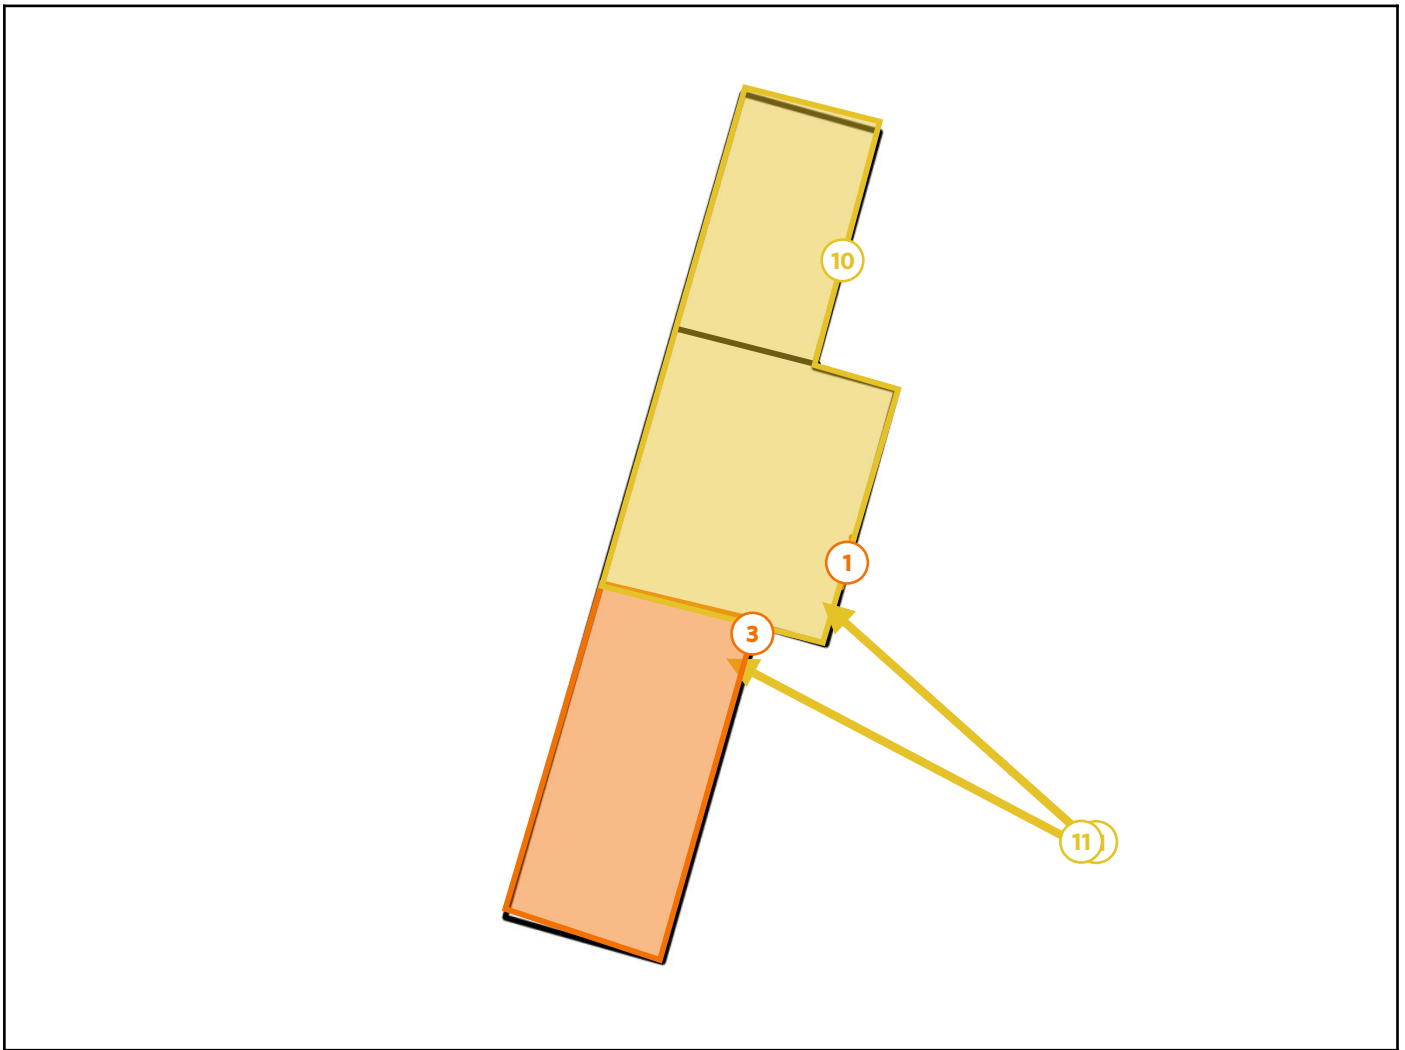
## Plan 2.1: Bijgebouw plan

Beschrijving	Type	Actie
1. Glasal plaat	Asbestmateriaal	Verwijderen
3. Leien garage	Asbestmateriaal	Verwijderen
10. Roofing	Asbestmateriaal	Zorgvuldig beheren
11. bakeliet	Asbestmateriaal	Zorgvuldig beheren

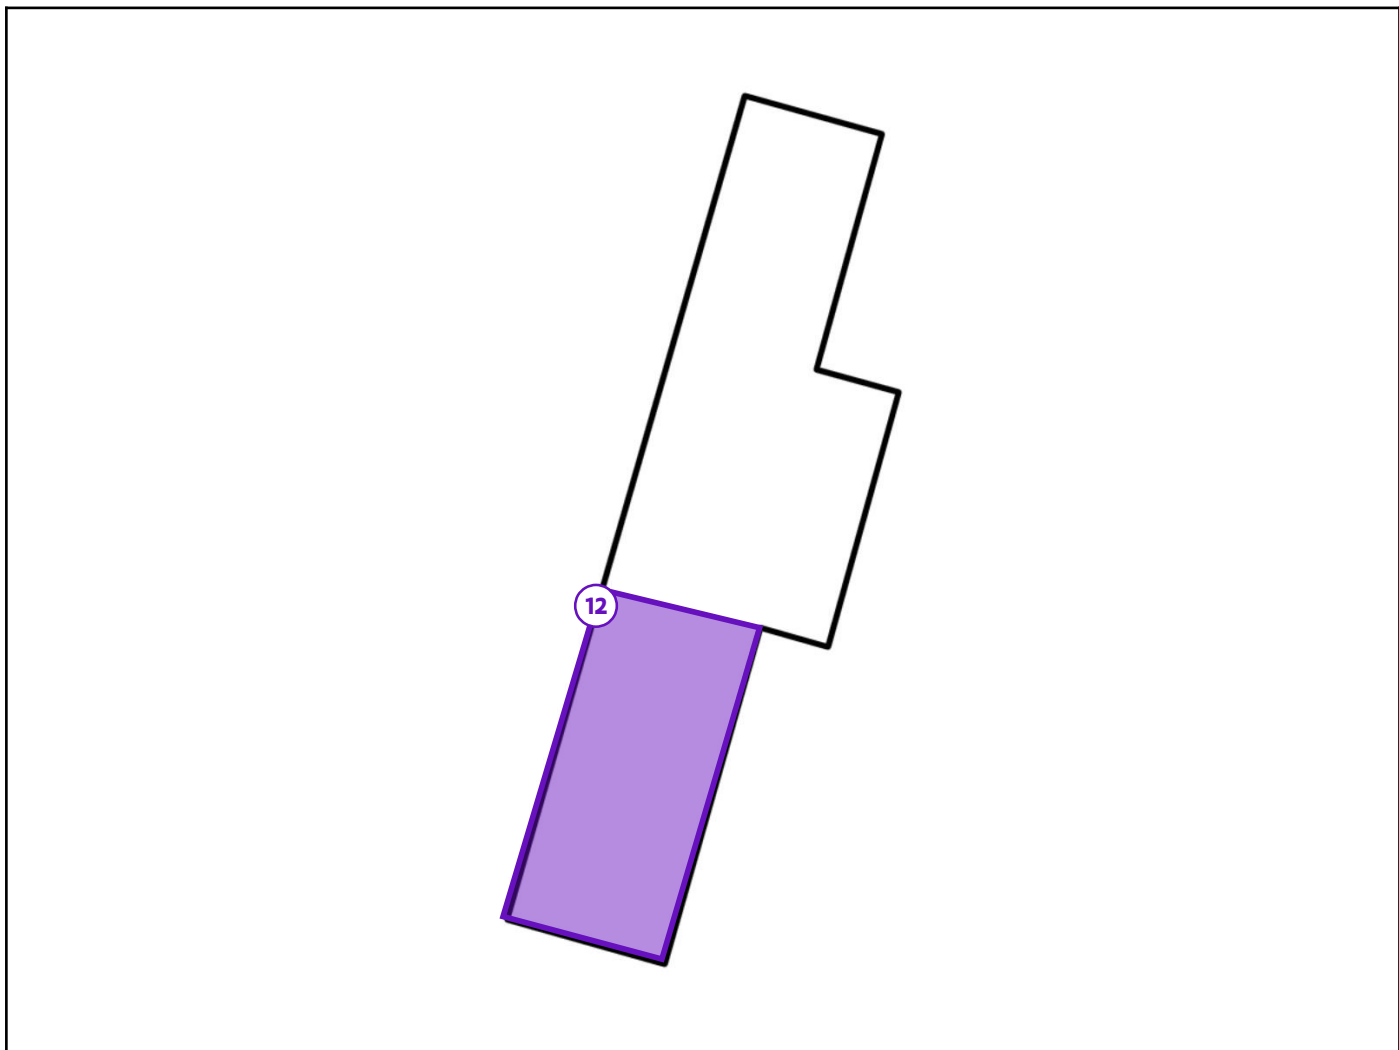
## Plan 2.2: Bijgebouw plan

Beschrijving	Type	Actie
12. Zolder garage	Beperking	-

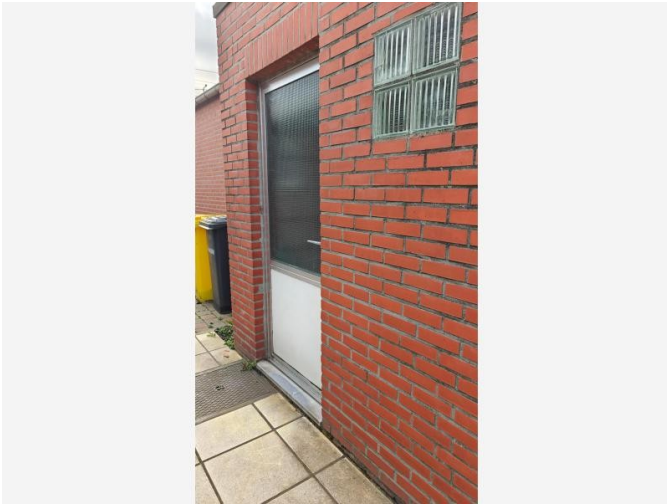
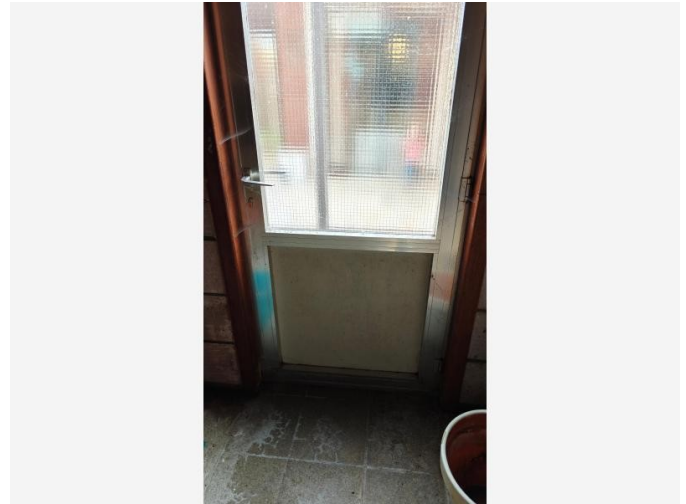
Eindbeoordeling materiaalrisico	Verhoogd materiaalrisico en/of verhoogde kans op vezelvrijgave
---------------------------------	--

Gebondenheid	Categorie 1: hechtgebonden in oorsprong
Asbestsoort (vezeltype)	Crocidoliet aanwezig
Asbestconcentratie	Laag (< 50%)
Afschermingsgraad van het gehele materiaal	Geheel of deels (ook) vrij aan de binnenlucht
Toestand van het materiaal	Licht beschadigd, licht verweerd. Intact calciumsilicaatmateriaal of categorie III 'gebondenheid'

Beschrijving	Glasal plaat
Omgeving	Grenst aan binnen- en buitenlucht
Primaire drager	Wandopening verticaal (raam, deur, ...)
Asbestmateriaal	Plaat, paneel, tablet - Geëmailleerd, type Glasal
Bindmiddel van asbestmateriaal	Cement
Gebondenheid op basis van bindmiddel	Hecht
Hoeveelheid (oppervlakte - dikte - aantal)	<ul style="list-style-type: none"><li>• 0,50 m<sup>2</sup> - 0,10 cm - 1 stuk</li></ul>
Totaal volume	< 0,001 m <sup>3</sup>
Eenvoudig bereikbaar	Ja
Bevestigingswijze	<ul style="list-style-type: none"><li>• Geklemd</li></ul>
Identificatiemethode	Vaststelling zonder monstername
Destructieve handeling voor identificatie	Nee

**Verwijderen**

- Zorg voor een veilig beheer. Vermijd het beschadigen van het asbestmateriaal. Controleer de toestand jaarlijks op wijzigingen.
- Verwijder dit asbestmateriaal zo snel mogelijk. Volg de toestand goed op.

- Eenvoudige handelingen: mag via doe-het-zelf of door werknemer(s) met opleidingsattest eenvoudige handelingen  
Plaat kan zonder de beschadigen uit de deur verwijderd worden.

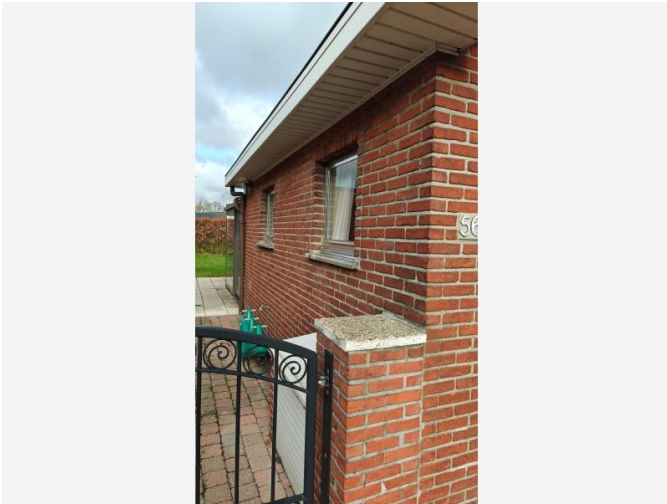
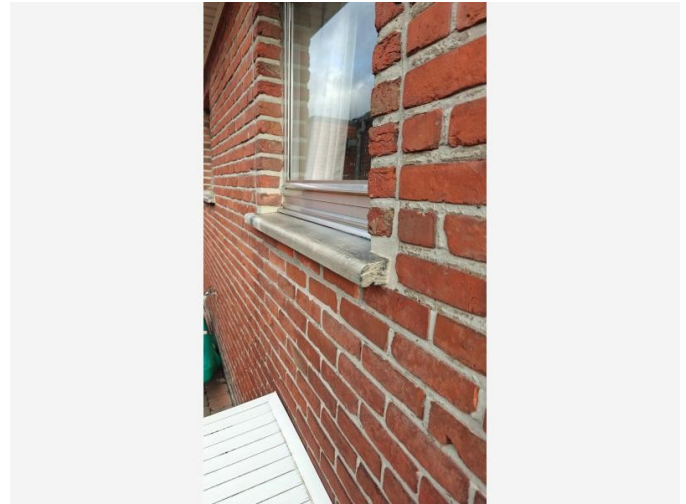
Eindbeoordeling materiaalrisico	Verhoogd materiaalrisico en/of verhoogde kans op vezelvrijgave
---------------------------------	--

Gebondenheid	Categorie 1: hechtgebonden in oorsprong
Asbestsoort (vezeltype)	Crocidoliet aanwezig
Asbestconcentratie	Laag (< 50%)
Afschermingsgraad van het gehele materiaal	Geheel of deels vrij aan de buitenlucht
Toestand van het materiaal	Matig beschadigd, matig verweerd

Beschrijving	Raamdorpels
Omgeving	Buiten
Primaire drager	Wandopening verticaal (raam, deur, ...)
Asbestmateriaal	Deksteen, muurkap - Vol
Bindmiddel van asbestmateriaal	Cement
Gebondenheid op basis van bindmiddel	Hecht
Hoeveelheid (oppervlakte - dikte - aantal)	• 0,30 m <sup>2</sup> - 5,00 cm - 1 stuk
Totaal volume	0,015 m <sup>3</sup>
Eenvoudig bereikbaar	Ja
Bevestigingswijze	• Verlijmd, ingegoten, versmeerd
Identificatiemethode	Vaststelling zonder monstername
Destructieve handeling voor identificatie	Nee

Verwijderen

- Zorg voor een veilig beheer. Vermijd het beschadigen van het asbestmateriaal. Controleer de toestand jaarlijks op wijzigingen.

- Eenvoudige handelingen: enkel door erkend asbestverwijderaar  
Dekstenen zullen beschadigd moeten worden om te kunnen verwijderen.

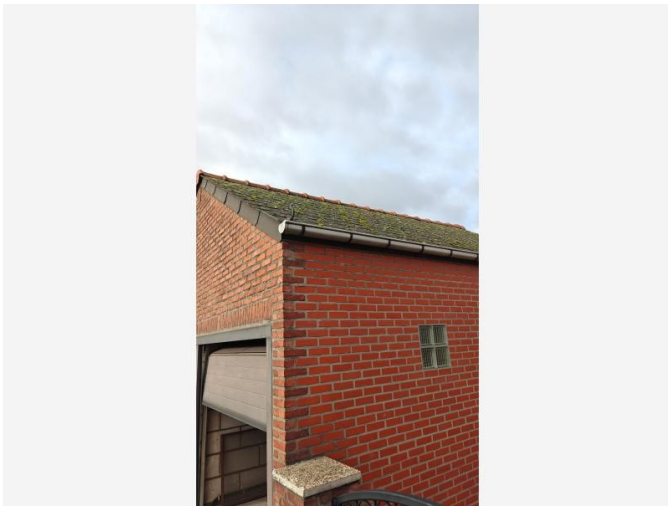
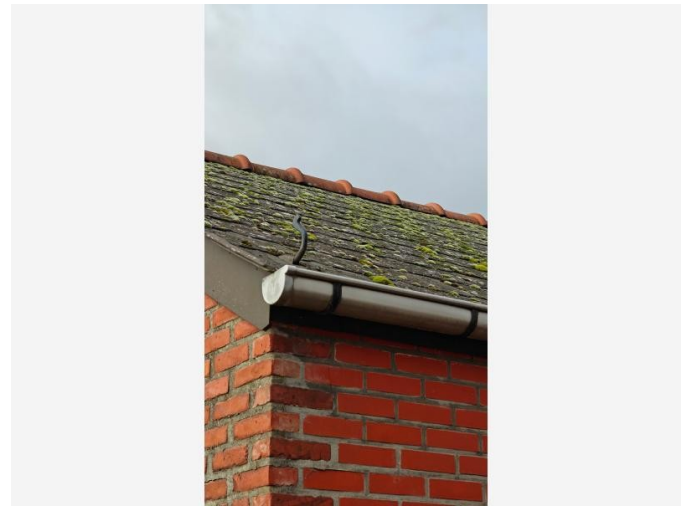
Eindbeoordeling materiaalrisico	Verhoogd materiaalrisico en/of verhoogde kans op vezelvrijgave
---------------------------------	--

Gebondenheid	Categorie 1: hechtgebonden in oorsprong
Asbestsoort (vezeltype)	Crocidoliet aanwezig
Asbestconcentratie	Laag (< 50%)
Afschermingsgraad van het gehele materiaal	Geheel of deels vrij aan de buitenlucht
Toestand van het materiaal	Matig beschadigd, matig verweerd

<b>Beschrijving</b>	Leien garage
<b>Omgeving</b>	Buiten
<b>Primaire drager</b>	Schuin dak
<b>Asbestmateriaal</b>	Dak- en gevelbekleding - Lei, shingle
<b>Bindmiddel van asbestmateriaal</b>	Cement
<b>Gebondenheid op basis van bindmiddel</b>	Hecht
<b>Hoeveelheid (oppervlakte - aantal)</b>	<ul style="list-style-type: none"><li>• 25,00 m<sup>2</sup> - 1 stuk</li></ul>
<b>Totale oppervlakte</b>	25,00 m <sup>2</sup>
<b>Eenvoudig bereikbaar</b>	Ja
<b>Bevestigingswijze</b>	<ul style="list-style-type: none"><li>• Geklemd</li></ul>
<b>Identificatiemethode</b>	Vaststelling zonder monstername
<b>Destructieve handeling voor identificatie</b>	Nee

Verwijderen

- Zorg voor een veilig beheer. Vermijd het beschadigen van het asbestmateriaal. Controleer de toestand jaarlijks op wijzigingen.
- Verwijder dit asbestmateriaal zo snel mogelijk. Volg de toestand goed op.
- Voer bijkomende staalname(s) uit.

- Eenvoudige handelingen: mag via doe-het-zelf of door werknemer(s) met opleidingsattest eenvoudige handelingen  
Leien kunnen in 1 geheel verwijderd worden zonder extra schade aan te brengen.

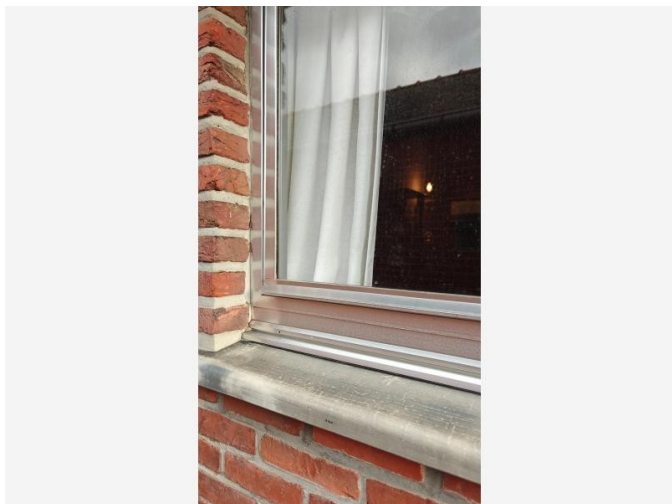
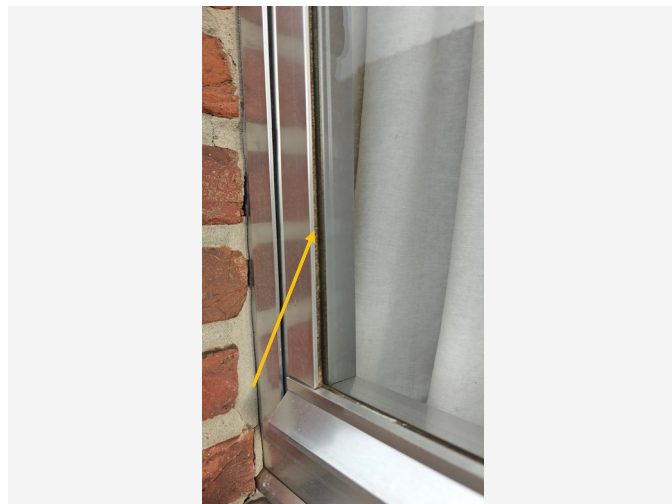
Eindbeoordeling materiaalrisico	Verhoogd materiaalrisico en/of verhoogde kans op vezelvrijgave
---------------------------------	--

Gebondenheid	Categorie 1: hechtgebonden in oorsprong
Asbestsoort (vezeltype)	Amfibool aanwezig, uitgezonderd crocidoliet
Asbestconcentratie	Laag (< 50%)
Afschermingsgraad van het gehele materiaal	Geheel of deels (ook) vrij aan de binnenlucht
Toestand van het materiaal	Matig beschadigd, matig verweerd

<b>Beschrijving</b>	Kit tussen glas en profiel
<b>Omgeving</b>	Grenst aan binnen- en buitenlucht
<b>Primaire drager</b>	Wandopening verticaal (raam, deur, ...)
<b>Asbestmateriaal</b>	In-situ afwerkingslagen - Pasta, stopverf, voegsel, stopsel, vulsel, mastiek, katten, ...
<b>Bindmiddel van asbestmateriaal</b>	Kitten, mastiek, pasta
<b>Gebondenheid op basis van bindmiddel</b>	Hecht
<b>Hoeveelheid (gewicht - aantal)</b>	<ul style="list-style-type: none"><li>• 2,00 kg - 1 stuk</li></ul>
<b>Totaal gewicht</b>	2,00 kg
<b>Eenvoudig bereikbaar</b>	Ja
<b>Bevestigingswijze</b>	<ul style="list-style-type: none"><li>• Verlijmd, ingegoten, versmeerd</li></ul>
<b>Identificatiemethode</b>	Vaststelling zonder monsternamen
<b>Destructieve handeling voor identificatie</b>	Nee

Verwijderen

- Zorg voor een veilig beheer. Vermijd het beschadigen van het asbestmateriaal. Controleer de toestand jaarlijks op wijzigingen.

- Eenvoudige handelingen: mag via doe-het-zelf of door werknemer(s) met opleidingsattest eenvoudige handelingen  
Kit te verwijderen samen met het raam bij vernieuwing van de ramen.

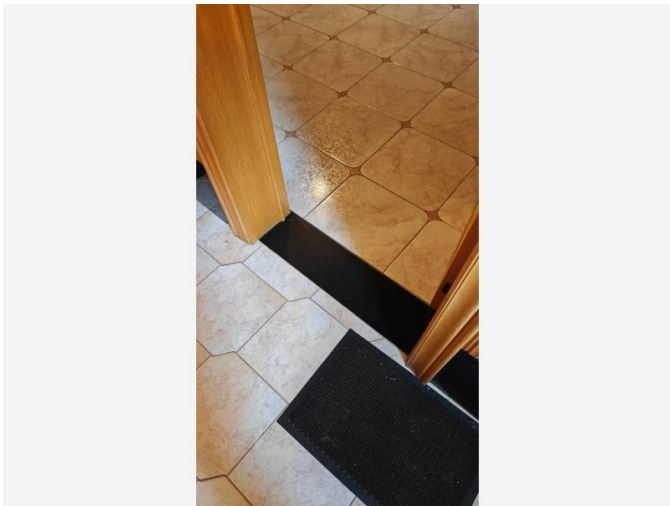
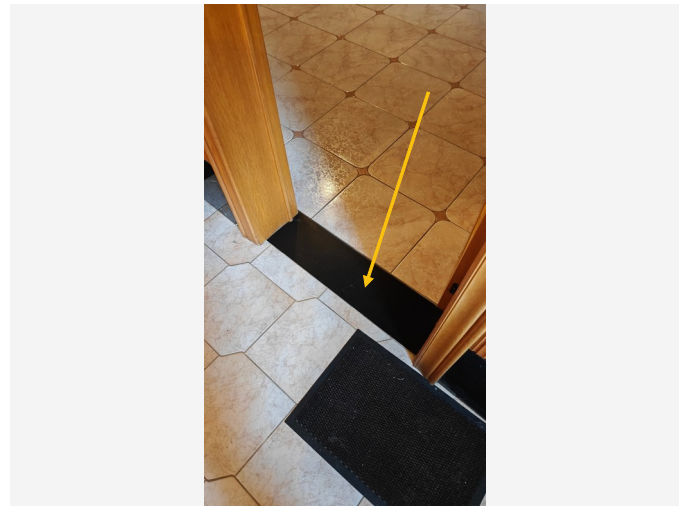
Eindbeoordeling materiaalrisico	Laag materiaalrisico en/of verlaagde kans op vezelvrijgave
---------------------------------	--

Gebondenheid	Categorie 1: hechtgebonden in oorsprong
Asbestsoort (vezeltype)	Alleen chrysotiel
Asbestconcentratie	Laag (< 50%)
Afschermingsgraad van het gehele materiaal	Geheel of deels (ook) vrij aan de binnenlucht
Toestand van het materiaal	Licht beschadigd, licht verweerd. Intact calciumsilicaatmateriaal of categorie III 'gebondenheid'

Beschrijving	dorpels deur binnen
Omgeving	Binnen
Primaire drager	Vloer
Asbestmateriaal	Plaat, paneel, tablet - Type Massal
Bindmiddel van asbestmateriaal	Cement
Gebondenheid op basis van bindmiddel	Hecht
Hoeveelheid (oppervlakte - dikte - aantal)	<ul style="list-style-type: none"><li>• 0,20 m<sup>2</sup> - 2,00 cm - 3 stuks</li></ul>
Totaal volume	0,012 m <sup>3</sup>
Eenvoudig bereikbaar	Ja
Bevestigingswijze	<ul style="list-style-type: none"><li>• Verlijmd, ingegoten, versmeerd</li></ul>
Identificatiemethode	Vaststelling zonder monsternamen
Destructieve handeling voor identificatie	Nee

Zorgvuldig beheren

- Zorg voor een veilig beheer. Vermijd het beschadigen van het asbestmateriaal. Controleer de toestand jaarlijks op wijzigingen.

- Eenvoudige handelingen: enkel door erkend asbestverwijderaar  
Dorpels zijn verlijmd en zullen beschadigd moeten worden om te kunnen verwijderen.

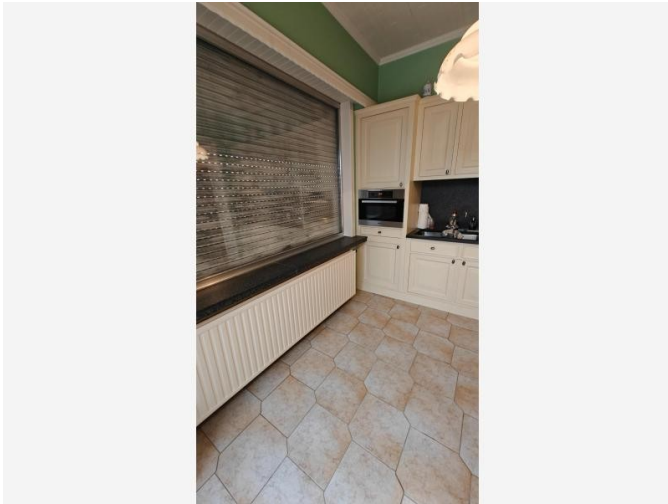
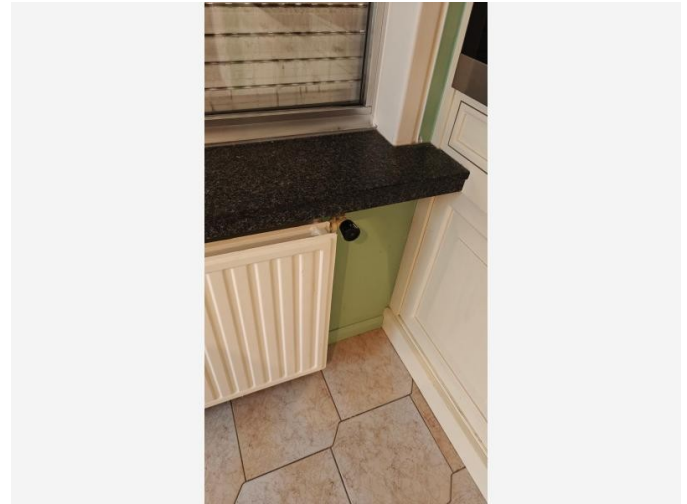
Eindbeoordeling materiaalrisico	Laag materiaalrisico en/of verlaagde kans op vezelvrijgave
---------------------------------	--

Gebondenheid	Categorie 2: niet-hechtgebonden met matrix
Asbestsoort (vezeltype)	Amfibool aanwezig, uitgezonderd crocidoliet
Asbestconcentratie	Laag (< 50%)
Afschermingsgraad van het gehele materiaal	Niet stootvaste afscherming
Toestand van het materiaal	Licht beschadigd, licht verweerd. Intact calciumsilicaatmateriaal of categorie III 'gebondenheid'

Beschrijving	pleisterwerk muren
Omgeving	Binnen
Primaire drager	Binnenwand
Asbestmateriaal	In-situ afwerkingslagen - Pleisterwerk (wand, plafond, ...)
Bindmiddel van asbestmateriaal	Gips - kalk
Gebondenheid op basis van bindmiddel	Niet-hechtgebonden
Hoeveelheid (oppervlakte - dikte - aantal)	• 250,00 m <sup>2</sup> - 2,00 cm - 1 stuk
Totaal volume	5,00 m <sup>3</sup>
Eenvoudig bereikbaar	Ja
Bevestigingswijze	• Verlijmd, ingegoten, versmeerd
Identificatiemethode	Vaststelling zonder monstername Motivatie: Op vraag van de eigenaar-opdrachtgever werd geen monstername uitgevoerd
Destructieve handeling voor identificatie	Nee

Zorgvuldig beheren

- Zorg voor een veilig beheer. Vermijd het beschadigen van het asbestmateriaal. Controleer de toestand jaarlijks op wijzigingen.

- Hermetische zone (erkend asbestverwijderaar)  
Pleisterwerk moet steeds via een hermetische zone verwijderd worden.

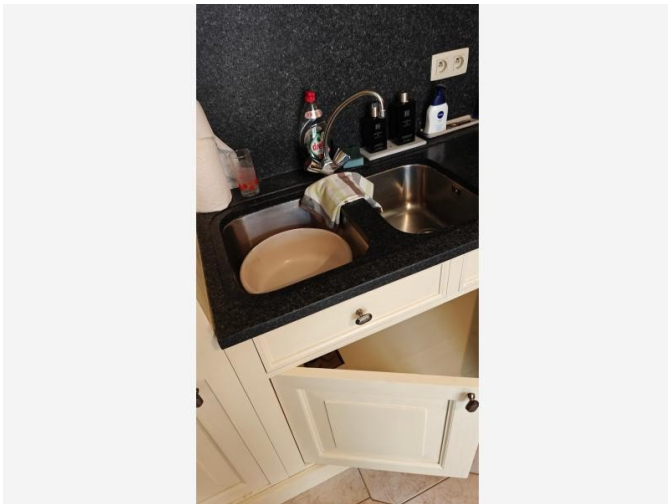
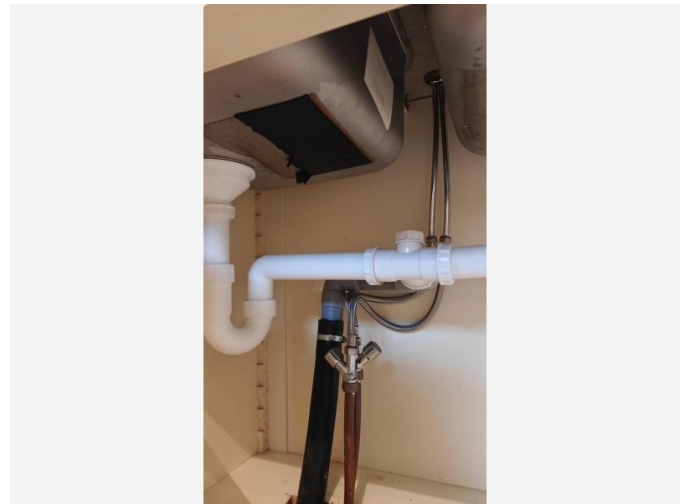
Eindbeoordeling materiaalrisico	Laag materiaalrisico en/of verlaagde kans op vezelvrijgave
---------------------------------	--

Gebondenheid	Categorie 1: hechtgebonden in oorsprong
Asbestsoort (vezeltype)	Alleen chrysotiel
Asbestconcentratie	Laag (< 50%)
Afschermingsgraad van het gehele materiaal	Geheel of deels (ook) vrij aan de binnenlucht
Toestand van het materiaal	Licht beschadigd, licht verweerd. Intact calciumsilicaatmateriaal of categorie III 'gebondenheid'

Beschrijving	antidreun
Omgeving	Binnen
Primaire drager	Wasbak
Asbestmateriaal	Antidreun
Bindmiddel van asbestmateriaal	Bitumen (roofing, teer, asfalt)
Gebondenheid op basis van bindmiddel	Hecht
Hoeveelheid (gewicht - aantal)	<ul style="list-style-type: none"><li>• 0,20 kg - 1 stuk</li></ul>
Totaal gewicht	0,20 kg
Eenvoudig bereikbaar	Ja
Bevestigingswijze	<ul style="list-style-type: none"><li>• Verlijmd, ingegoten, versmeerd</li></ul>
Identificatiemethode	Vaststelling zonder monstername
Destructieve handeling voor identificatie	Nee

Zorgvuldig beheren

- Zorg voor een veilig beheer. Vermijd het beschadigen van het asbestmateriaal. Controleer de toestand jaarlijks op wijzigingen.

- Eenvoudige handelingen: mag via doe-het-zelf of door werknemer(s) met opleidingsattest eenvoudige handelingen antidreun kan samen met wasbak verwijderd worden zonder schade aan te brengen.

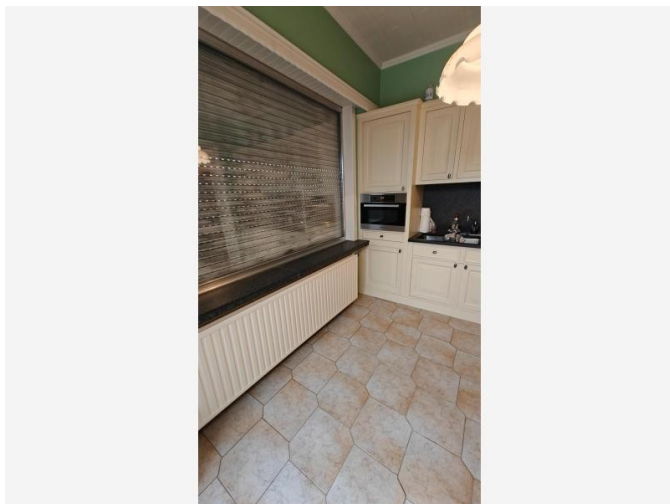
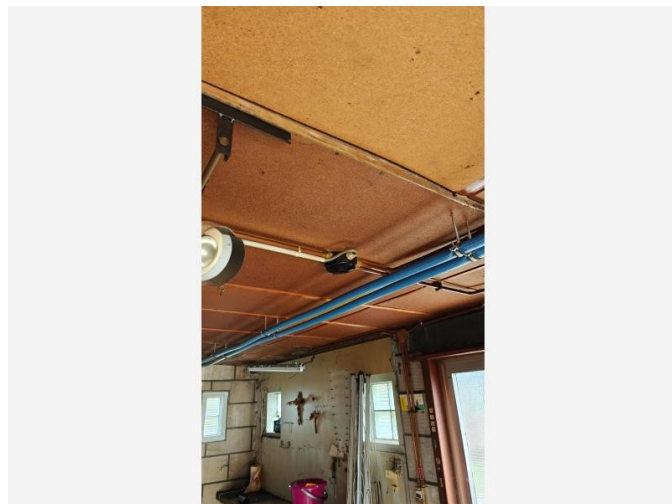
Eindbeoordeling materiaalrisico	Laag materiaalrisico en/of verlaagde kans op vezelvrijgave
---------------------------------	--

Gebondenheid	Categorie 2: niet-hechtgebonden met matrix
Asbestsoort (vezeltype)	Amfibool aanwezig, uitgezonderd crocidoliet
Asbestconcentratie	Laag (< 50%)
Afschermingsgraad van het gehele materiaal	Niet stootvaste afscherming
Toestand van het materiaal	Licht beschadigd, licht verweerd. Intact calciumsilicaatmateriaal of categorie III 'gebondenheid'

Beschrijving	Pleisterwerk plafond
Omgeving	Binnen
Primaire drager	Plafond
Asbestmateriaal	In-situ afwerkingslagen - Pleisterwerk (wand, plafond, ...)
Bindmiddel van asbestmateriaal	Gips - kalk
Gebondenheid op basis van bindmiddel	Niet-hechtgebonden
Hoeveelheid (oppervlakte - dikte - aantal)	• 80,00 m <sup>2</sup> - 2,00 cm - 1 stuk
Totaal volume	1,60 m <sup>3</sup>
Eenvoudig bereikbaar	Ja
Bevestigingswijze	• Verlijmd, ingegoten, versmeerd
Identificatiemethode	Vaststelling zonder monstername Motivatie: Op vraag van de eigenaar-opdrachtgever werd geen monstername uitgevoerd
Destructieve handeling voor identificatie	Nee

Zorgvuldig beheren

- Zorg voor een veilig beheer. Vermijd het beschadigen van het asbestmateriaal. Controleer de toestand jaarlijks op wijzigingen.

- Hermetische zone (erkend asbestverwijderaar)  
Pleisterwerk moet steeds via een hermetische zone verwijderd worden.

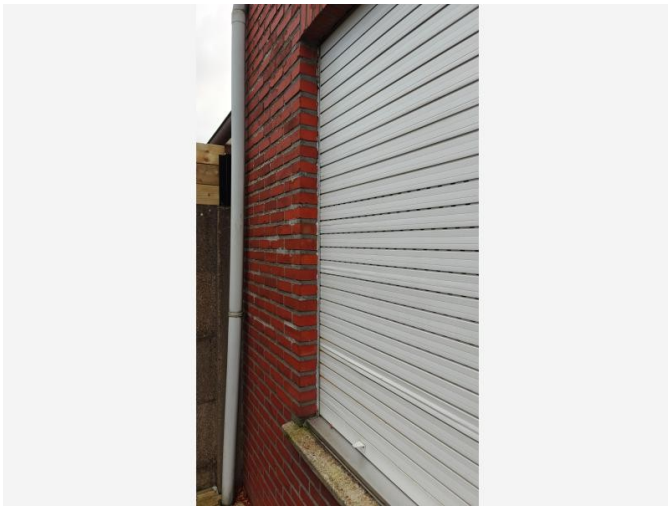
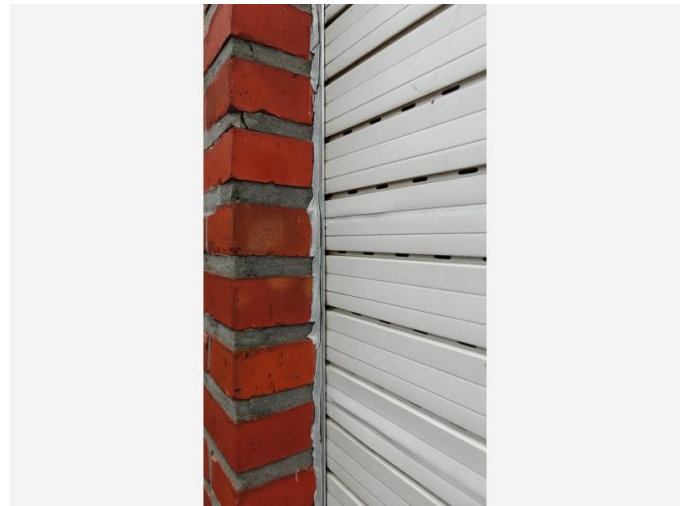
Eindbeoordeling materiaalrisico	Laag materiaalrisico en/of verlaagde kans op vezelvrijgave
---------------------------------	--

Gebondenheid	Categorie 1: hechtgebonden in oorsprong
Asbestsoort (vezeltype)	Amfibool aanwezig, uitgezonderd crocidoliet
Asbestconcentratie	Laag (< 50%)
Afschermingsgraad van het gehele materiaal	Geheel of deels vrij aan de buitenlucht
Toestand van het materiaal	Licht beschadigd, licht verweerd. Intact calciumsilicaatmateriaal of categorie III 'gebondenheid'

<b>Beschrijving</b>	Kit tussen profiel en steen
<b>Omgeving</b>	Buiten
<b>Primaire drager</b>	Wandopening verticaal (raam, deur, ...)
<b>Asbestmateriaal</b>	In-situ afwerkingslagen - Pasta, stopverf, voegsel, stopsel, vulsel, mastiek, kitten, ...
<b>Bindmiddel van asbestmateriaal</b>	Kitten, mastiek, pasta
<b>Gebondenheid op basis van bindmiddel</b>	Hecht
<b>Hoeveelheid (gewicht - aantal)</b>	<ul style="list-style-type: none"><li>• 2,00 kg - 1 stuk</li></ul>
<b>Totaal gewicht</b>	2,00 kg
<b>Eenvoudig bereikbaar</b>	Ja
<b>Bevestigingswijze</b>	<ul style="list-style-type: none"><li>• Verlijmd, ingegoten, versmeerd</li></ul>
<b>Identificatiemethode</b>	Vaststelling zonder monsternamen
<b>Destructieve handeling voor identificatie</b>	Nee

Zorgvuldig beheren

- Zorg voor een veilig beheer. Vermijd het beschadigen van het asbestmateriaal. Controleer de toestand jaarlijks op wijzigingen.

- Eenvoudige handelingen: enkel door erkend asbestverwijderaar. Kit zal beschadigd moeten worden om te kunnen verwijderen.

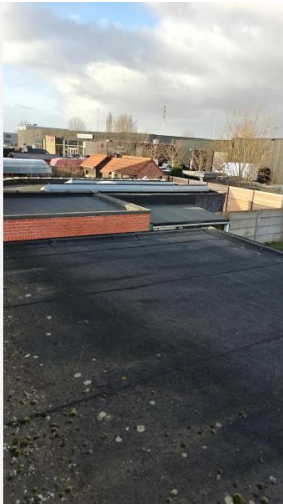
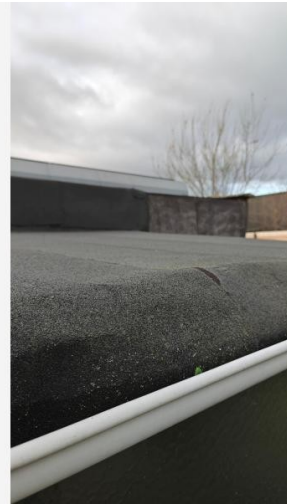
Eindbeoordeling materiaalrisico	Laag materiaalrisico en/of verlaagde kans op vezelvrijgave
---------------------------------	--

Gebondenheid	Categorie 1: hechtgebonden in oorsprong
Asbestsoort (vezeltype)	Alleen chrysotiel
Asbestconcentratie	Laag (< 50%)
Afschermingsgraad van het gehele materiaal	Geheel of deels vrij aan de buitenlucht
Toestand van het materiaal	Licht beschadigd, licht verweerd. Intact calciumsilicaatmateriaal of categorie III 'gebondenheid'

Beschrijving	Roofing
Omgeving	Buiten
Primaire drager	Plat dak
Asbestmateriaal	Dak- en gevelbekleding - Roofing
Bindmiddel van asbestmateriaal	Bitumen (roofing, teer, asfalt)
Gebondenheid op basis van bindmiddel	Hecht
Hoeveelheid (oppervlakte - aantal)	<ul style="list-style-type: none"><li>• 50,00 m<sup>2</sup> - 1 stuk</li></ul>
Totale oppervlakte	50,00 m <sup>2</sup>
Eenvoudig bereikbaar	Ja
Bevestigingswijze	<ul style="list-style-type: none"><li>• Verlijmd, ingegoten, versmeerd</li></ul>
Identificatiemethode	Vaststelling zonder monstername  Motivatie: Op vraag van de eigenaar-opdrachtgever werd geen monstername uitgevoerd
Destructieve handeling voor identificatie	Nee

Zorgvuldig beheren

- Zorg voor een veilig beheer. Vermijd het beschadigen van het asbestmateriaal. Controleer de toestand jaarlijks op wijzigingen.

- Eenvoudige handelingen: enkel door erkend asbestverwijderaar  
Roofing zal beschadigd moeten worden om te kunnen verwijderen.

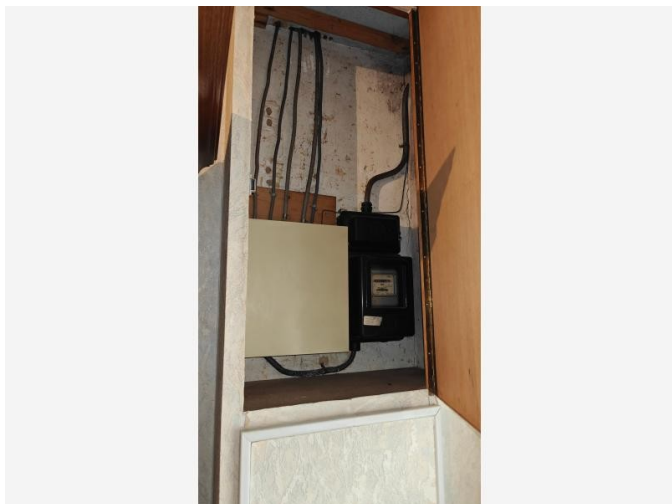
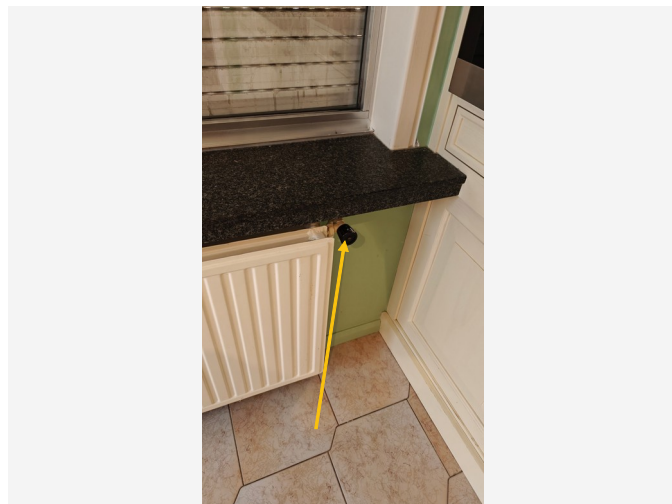
Eindbeoordeling materiaalrisico	Laag materiaalrisico en/of verlaagde kans op vezelvrijgave
---------------------------------	--

Beschrijving	bakeliet
Omgeving	Binnen
Primaire drager	Binnenwand
Asbestmateriaal	Plaat, paneel, tablet - Type Bakeliet
Bindmiddel van asbestmateriaal	Kunststof of -hars
Gebondenheid op basis van bindmiddel	Hecht
Hoeveelheid (oppervlakte - dikte - aantal)	• 0,20 m <sup>2</sup> - 2,00 cm - 5 stuks
Totaal volume	0,02 m <sup>3</sup>
Eenvoudig bereikbaar	Ja
Bevestigingswijze	• Geschroefd
Identificatiemethode	Vaststelling zonder monstername
Destructieve handeling voor identificatie	Nee

Zorgvuldig beheren

- Zorg voor een veilig beheer. Vermijd het beschadigen van het asbestmateriaal. Controleer de toestand jaarlijks op wijzigingen.

- Eenvoudige handelingen: mag via doe-het-zelf of door werknemer(s) met opleidingsattest eenvoudige handelingen  
Bakeliet kan losgeschroefd worden zonder schade aan te brengen.
