# Asbestinventarisatietest

Humbeeksebaan 228, 1980 Zemst

**Asbestveilig** (maar niet asbestvrij)

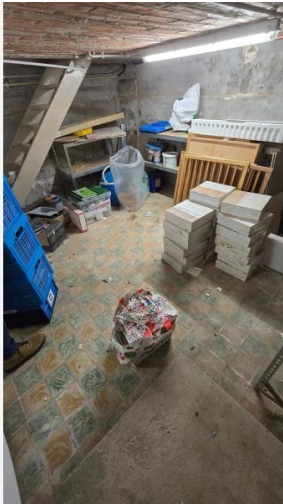
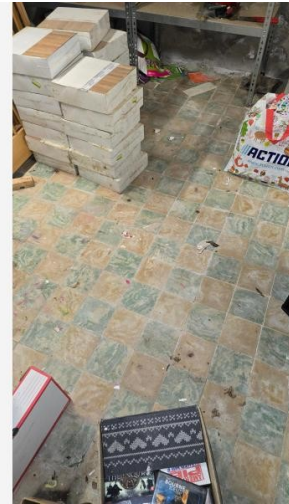
| Asbestsoort (vezeltype) | Crocidoliet aanwezig |
| Asbestconcentratie | Laag (< 50%) |
| Toestand van het materiaal | Onbeschadigd, niet verweerd |

| Opmerking | <p>De tegel is verdacht Een monstername is echter niet mogelijk wegens kans op lekkage. Hierdoor verplicht het inspectieprotocol mij deze op te nemen als asbestverdacht bij eventuele renovatiewerken kan u deze laten bemonsteren. In het geval deze geen asbest bevat kan u de inventaris laten actualiseren. Er waren geen beschadigingen aan de tegels om dit visueel te kunnen beoordelen/uit te sluiten).</p> <p>Deze vloer zou in volle grond liggen. In het geval u toch een lijmlaag tegen komt moet u deze ook laten bemonsteren.</p> <p>De vermelde oppervlaktes, diktes, gewichten en volumes betreffen een beredeneerde schatting. Er worden geen rechten verleend aan deze oppervlaktes/diktes/volumes.</p> |

- Zorg voor een veilig beheer. Vermijd het beschadigen van het asbestmateriaal. Controleer de toestand jaarlijks op wijzigingen.
- Scherm in afwachting van verwijdering het asbestmateriaal af van luchtstromingen en verstoring: bijvoorbeeld door het te verpakken, te fixeren, af te dekken, signalisatie - afbakening aan te brengen, ...
- Voer bijkomende staalname(s) uit.

- Eenvoudige handelingen: mag via doe-het-zelf of door werknemer(s) met opleidingsattest eenvoudige handelingen  
In het geval deze losliggen kan u deze dubbelverpakt in PP folie naar het lokale containerpark afvoeren.  
Draag altijd een FFP3 masker en Tivac klass 5/6
- Eenvoudige handelingen: enkel door erkend asbestverwijderaar  
In het geval deze toch vast liggen laat u de asbestverwijderaar de verwijdermethode motiveren.

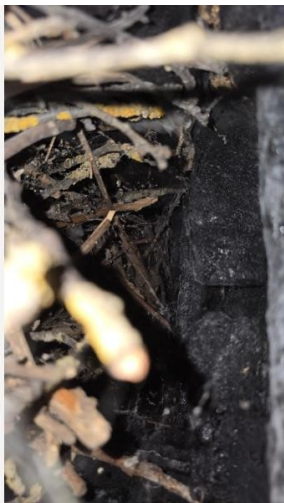
## Fiche 2: Binnenkant schouwen konden niet gecontroleerd worden

**Uitleg van de asbestdeskundige:** Tijdelijke beperking de de schouw zit vol met vogelnesten hierdoor is het onmogelijk deze volledig te inspecteren op eventuele asbesthoudende materialen/buizen aan de binnenzijde.

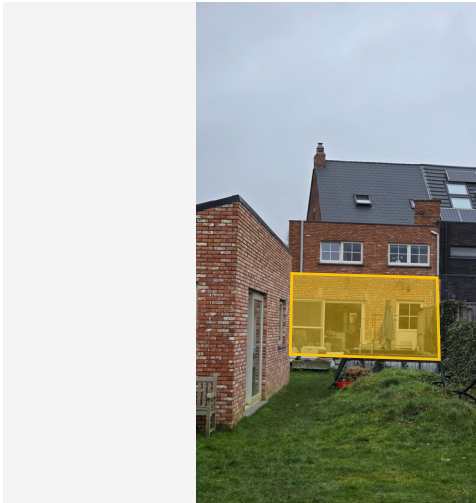
Bouwjaar: 2011

| Opmerking | De keuken en berging zijn gebouwd in 2011-2012. De eigenaar kan dit staven aan de hand van facturen van al de gebruikte bouwmaterialen. Verder werd dit nagegaan via historische luchtfoto's. |

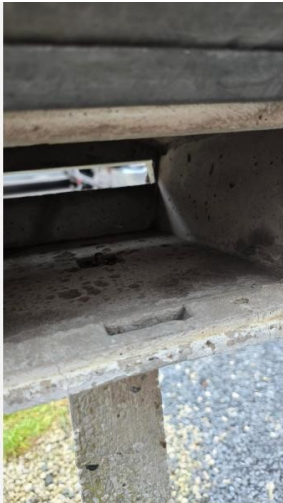
De brievenbus werd gecontroleerd op een brandwerende plaat. Deze was niet aanwezig.

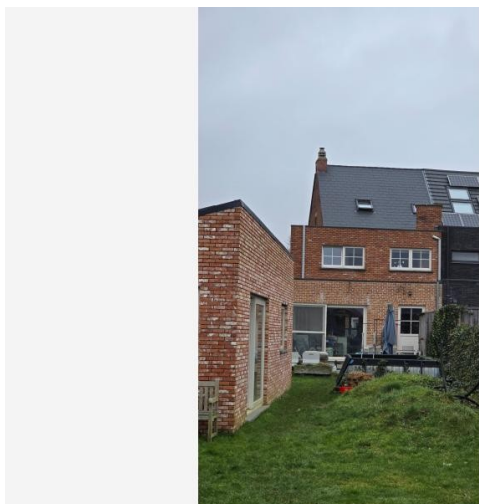
Het dak werd volledig vernieuwd in 2017 door Luyckx BVBA factuur 217/711 deze is bijgevoegd aan het dossier.

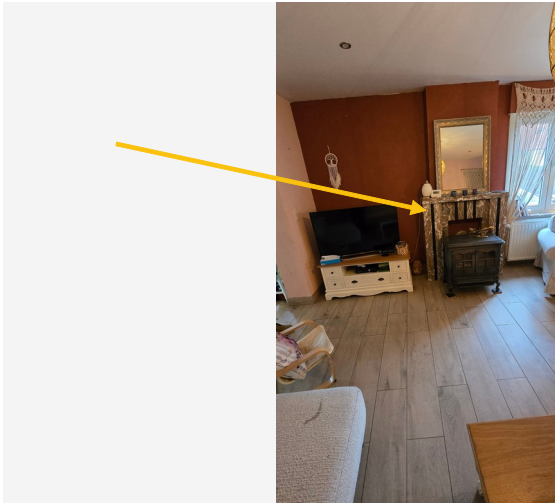
De aanwezige schouwen werden gecontroleerd. Deze zijn vervaardigd uit een natuursteen. De toepassing is niet asbest-verdacht. Ook werden er geen brandwerende platen aangetroffen aan de binnenzijde.

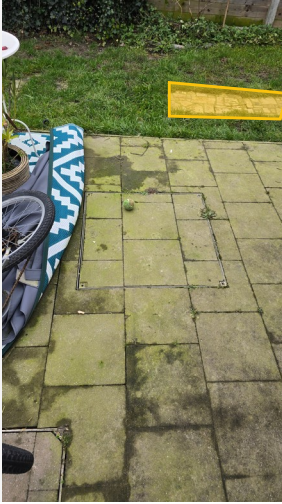
De twee natuurstenen luiken zijn van een regenput geplaatst in 2010. De factuur hiervan is aan de databank toegevoegd.

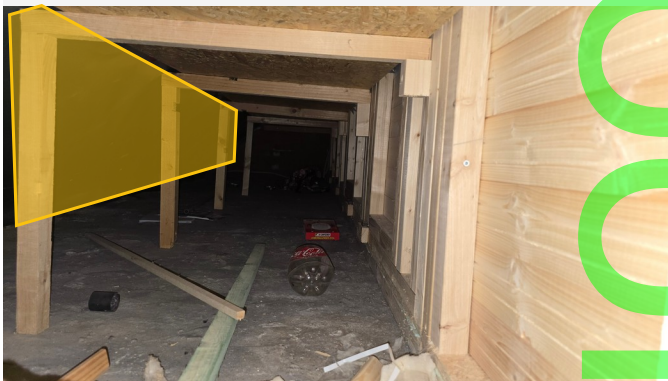
Tijdens het onderzoek en de controle van het onderdak hebben we vastgesteld dat het uit een niet-asbestverdacht doek/zeil bestaat. Het dak werd volledig vernieuwd in 2017 door BVBA Luyckx factuur 217/711 deze is bijgevoegd aan de database.

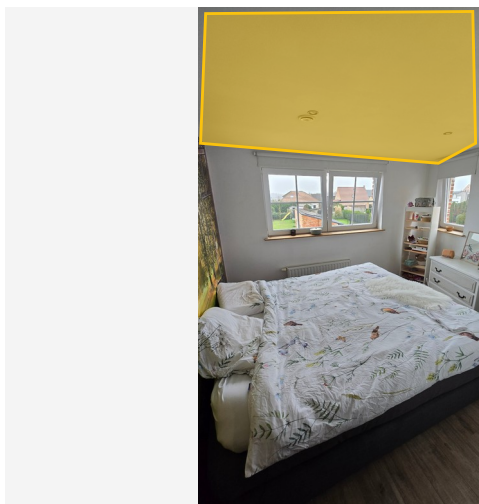
Alle plafonds zijn afgewerkt met valse plafonds in gyproc. Het is niet duidelijk of er pleisterwerk aanwezig is achter deze valse plafonds, het is aangewezen om bijkomend onderzoek uit te voeren bij werken.

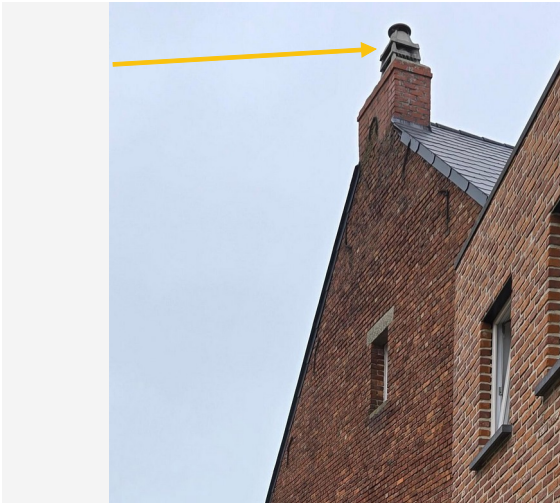
De schouwhoeden werden vervangen in 2014. De eigenaar kon hier een factuur voor aanleveren: VK441289 van de gebroeders Koekoekx.

Deze zijn dus niet asbesthoudend.

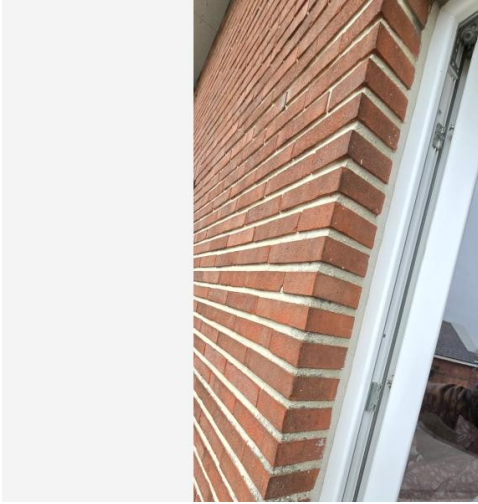
De gebruikte siliconen kit is niet asbestverdacht.

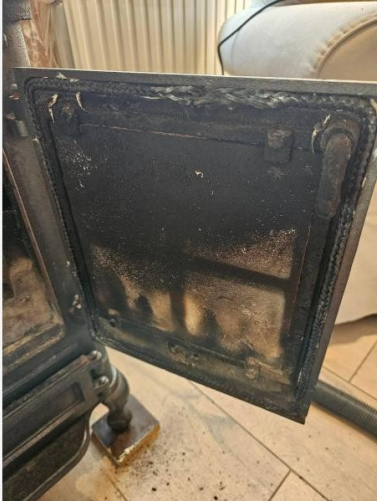
De koord werd visueel herkend als een synthetische koord en is niet asbesthoudend.

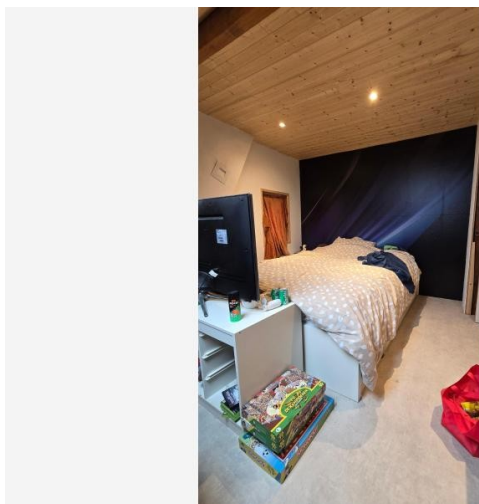
Tijdens de inspectie van het vloerzeil heb ik, op basis van mijn ervaring, kunnen vaststellen dat het vloerzeil niet asbesthoudend of asbestverdacht is.

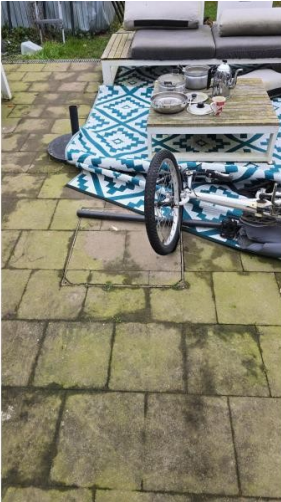
## Fiche 16: Luik terras niet-waarneembare ruimte onder vastgeschroefd putdeksel

De ruimte onder het putdeksel kon niet geïnspecteerd worden. Het deksel is permanent dichtgemaakt. Bij Renovaties moet deze ruimte nader geïnspecteerd worden op eventueel asbestverdachte materialen.

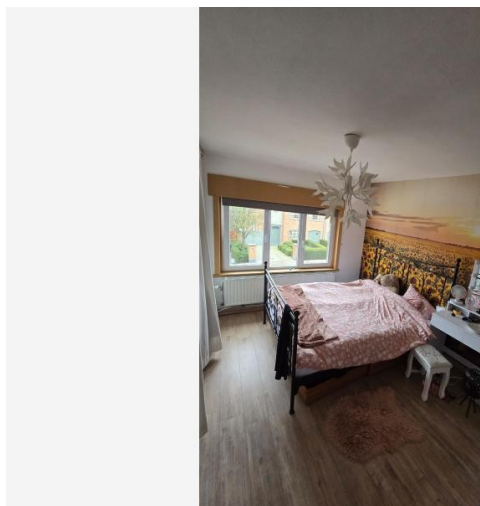
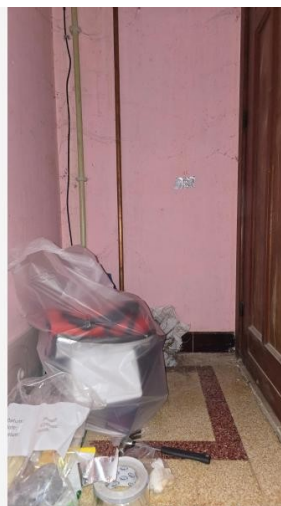
Geen asbest

| # | Type | Referentie | Resultaat |
|---|---|---|---|
| 17.1 | Mengmonster | 1 | Geen asbest |

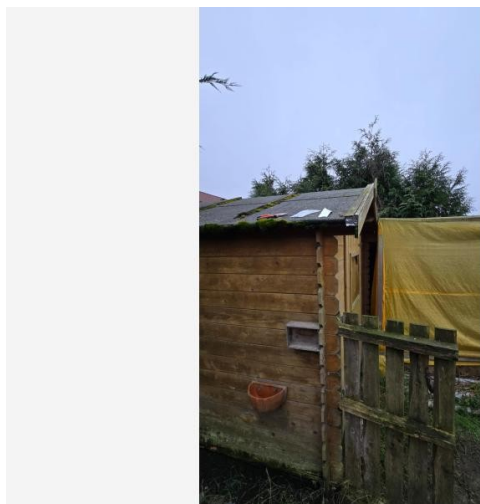
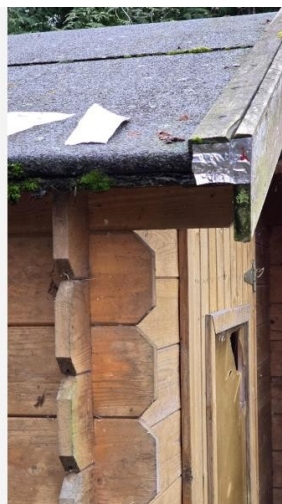
Geen asbest

| # | Type | Referentie | Resultaat |
|---|---|---|---|
| 18.1 | Puntmonster | 2 | Geen asbest |

| Opmerking | <p>Er werd een staal genomen aan een overlappend stuk roofing waardoor de waterdichtheid van de dakbedekking niet in het gedrang komt. Het is niet duidelijk of er asbestverdachte onderlagen aanwezig zijn. Extra controle/staalname aangewezen bij renovatiewerken. De vermelde oppervlaktes, diktes en volumes betreffen een beredeerde schatting. Er worden geen rechten verleend aan deze oppervlaktes/diktes/volumes.</p> |
