Asbestinventarisatetest

Mechelsesteenweg 352, 1933 Zaventem

Attestnummer : 20241205-000239.000

Uitgegeven op : 05.12.2024

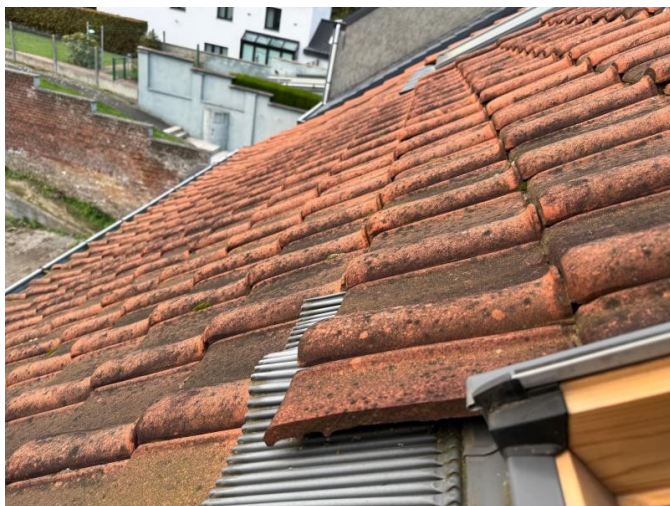
Vrije foto

onderdak woning is een doek, geen asbest verdachte toepassing gevonden na het niet destructief onderzoek

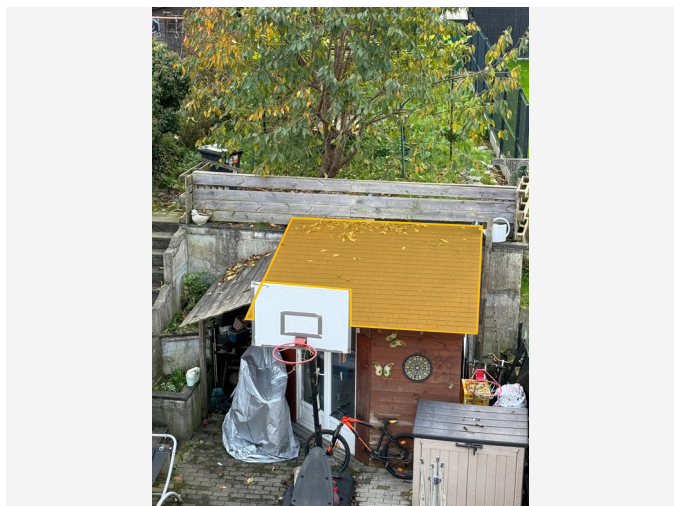
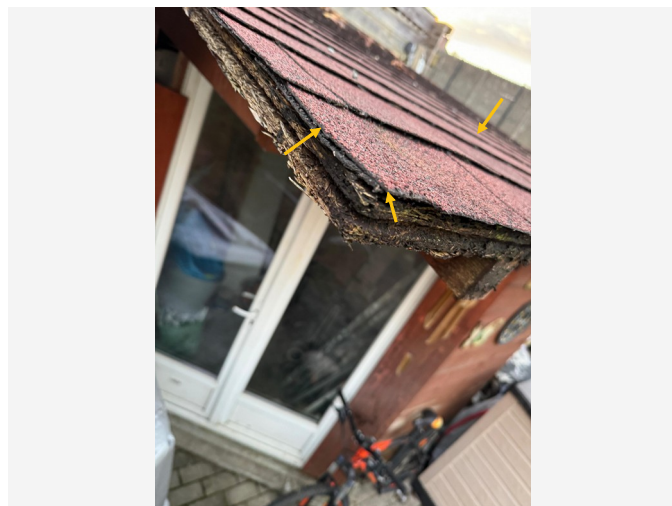
Fiche 2: roofing dak tuinhuis

Geen asbest

Conclusie

#	Type	Referentie	Resultaat
2.1	Puntmonster	D	Geen asbest

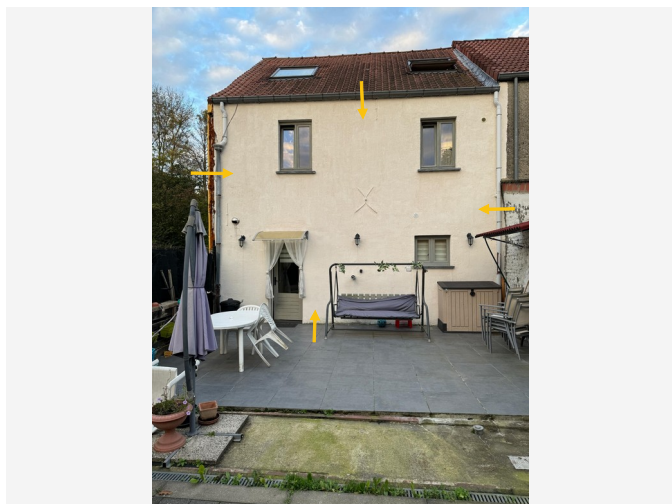
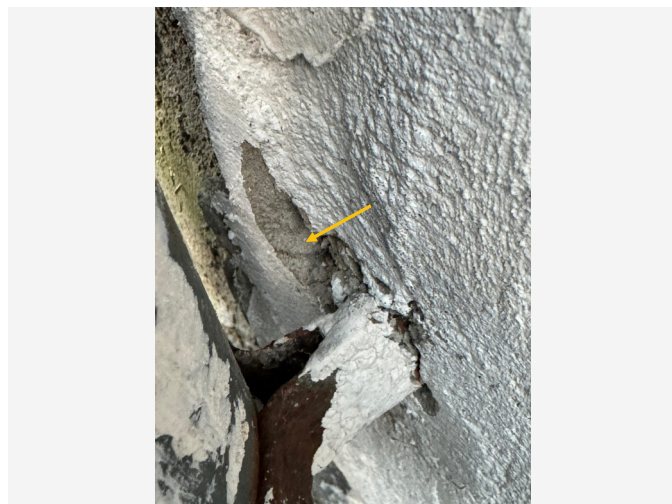
Fiche 3: crepi buitengevel

Geen asbest

Conclusie

#	Type	Referentie	Resultaat
3.1	Mengmonster	MM A	Geen asbest

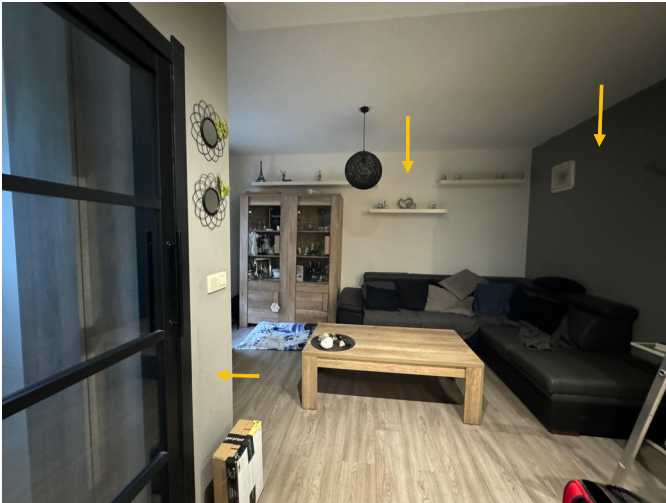
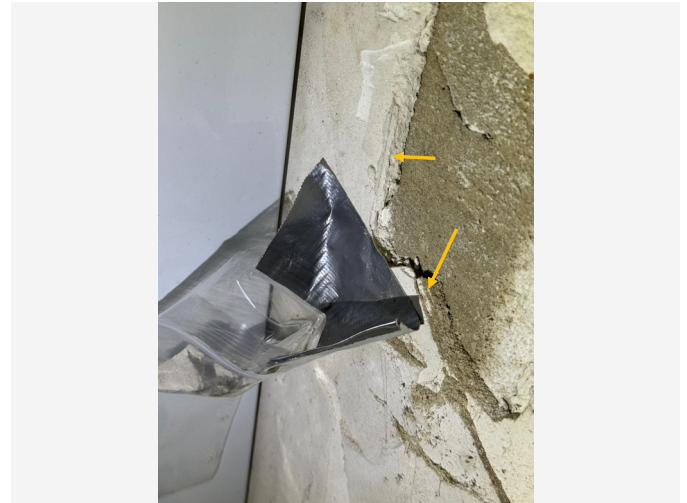
Fiche 4: pleisterwerk muren

Geen asbest

Conclusie

#	Type	Referentie	Resultaat
4.1	Mengmonster	MM B	Geen asbest

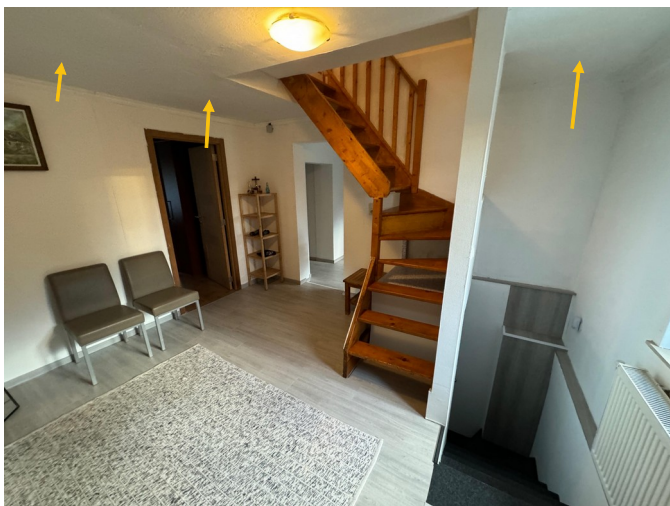
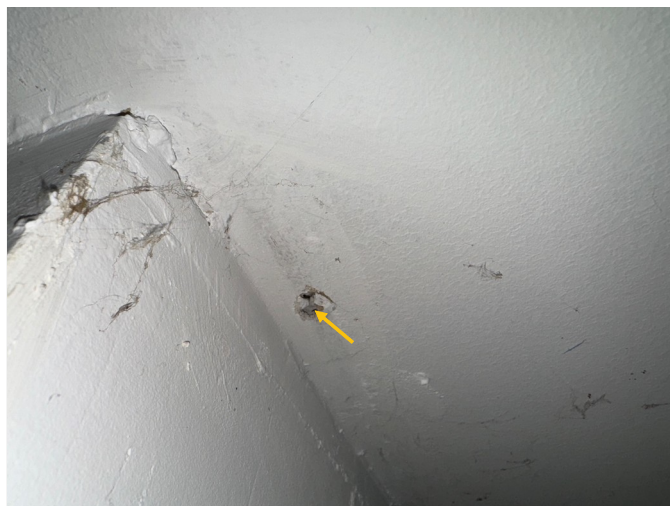
Fiche 5: pleisterwerk plafond

Geen asbest

Conclusie

#	Type	Referentie	Resultaat
5.1	Mengmonster	MM C	Geen asbest
