Asbestinventarisatetest

Florimond Leirensstraat 52, 9230 Wetteren

Attestnummer : 20230130-000278.000

Uitgegeven op : 30.01.2023

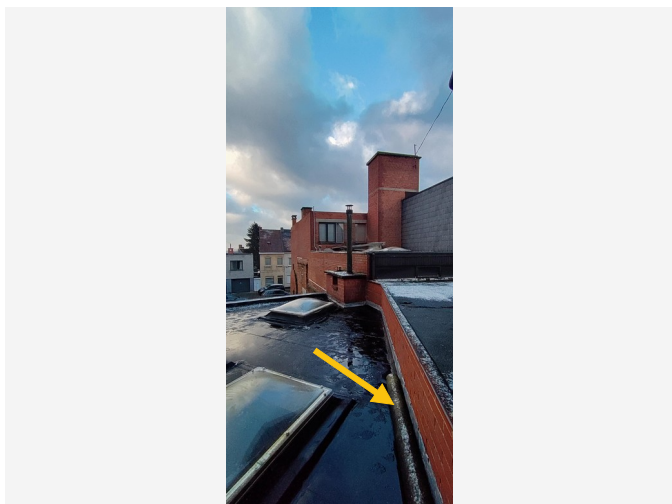
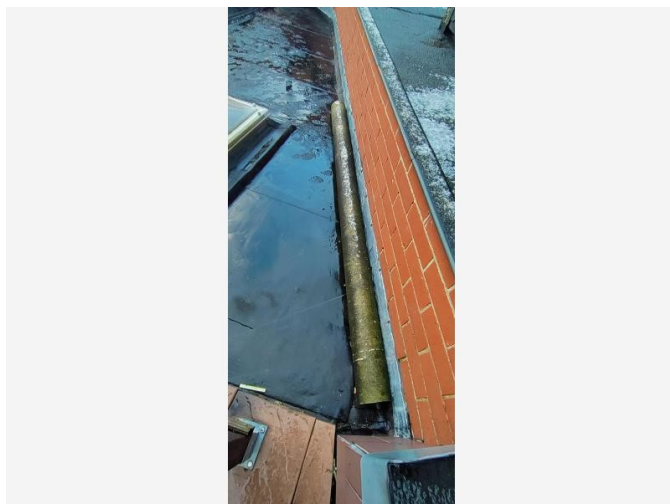
Dringend verwijderen

| Beschrijving | Asbestcement schoorsteenpijp |
| Type afvalstof | Betreft stock-voorraad of gedemonteerde asbestmaterialen |
| Aanwezige resten | 1 Schoorsteenpijp |
| Omgeving | Buiten |
| Primaire drager | Plat dak |
| Hoeveelheid (gewicht - aantal) | <ul style="list-style-type: none">• 30,00 kg - 1 stuk |

- Verwijder het asbestafval.

- Eenvoudige handelingen: mag via doe-het-zelf of door werknemer(s) met opleidingsattest eenvoudige handelingen
Deze toepassing is te verwijderen zonder deze te breken. Draag een mondmasker met P3 filter, handschoenen, een overall categorie 3 type 5/6 tijdens het verwijderen. Vervolgens moet het materiaal luchtdicht dubbel verpakt worden om dan af te voeren naar een recyclage park. Dit werk kan ook gedaan worden door werknemers met een 8-uur opleiding asbestverwijdering.

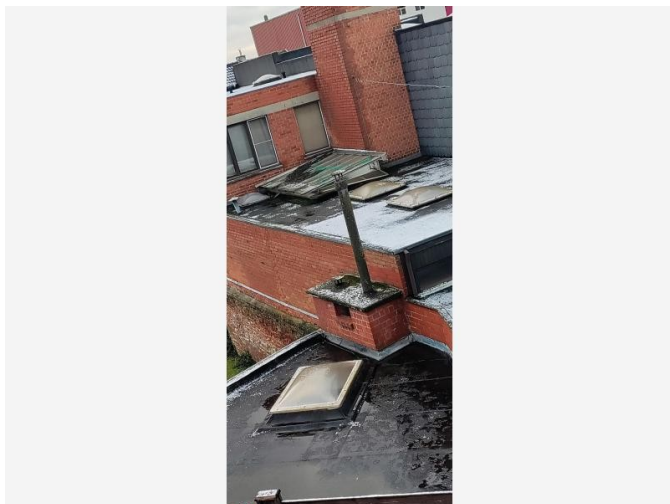
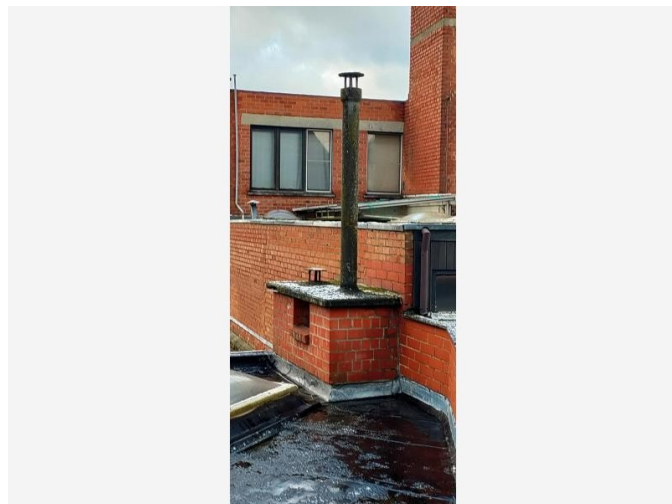
Het asbestmateriaal valt onder de mijlpaal van 2034.

Verwijderen

| Eindbeoordeling materiaalrisico | Verhoogd materiaalrisico en/of verhoogde kans op vezelvrijgave |

| Asbestsoort (vezeltype) | Crocidoliet aanwezig |
| Afschermingsgraad van het gehele materiaal | Geheel of deels vrij aan de buitenlucht |
| Toestand van het materiaal | Matig beschadigd, matig verweerd |

| Beschrijving | Asbestcement schoorsteenpijp |

- Verwijder dit asbestmateriaal zo snel mogelijk. Volg de toestand goed op.
- Hemelwater dat afspoelt van asbestcement daken of gevels kan asbestdeeltjes bevatten. Gebruik het enkel voor gesloten circuits (bv. spoelen toiletten). Reinig na het vervangen van het dak of de gevel de dakgoten en regenwaterput of -ton om asbesthoudend sediment of slib te verwijderen

- Eenvoudige handelingen: mag via doe-het-zelf of door werknemer(s) met opleidingsattest eenvoudige handelingen
Deze toepassing is te verwijderen zonder deze te breken. Draag een mondkap met P3 filter, handschoenen, een overall categorie 3 type 5/6 tijdens het verwijderen. Vervolgens moet het materiaal luchtdicht dubbel verpakt worden om dan af te voeren naar een recyclage park. Dit werk kan ook gedaan worden door werknemers met een 8-uur opleiding asbestverwijdering.

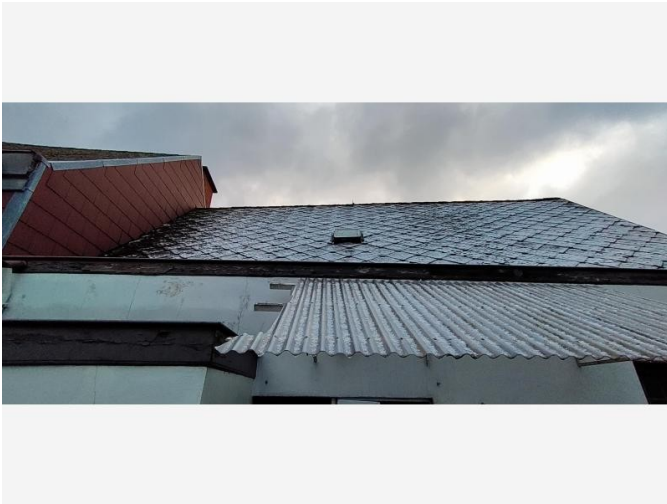
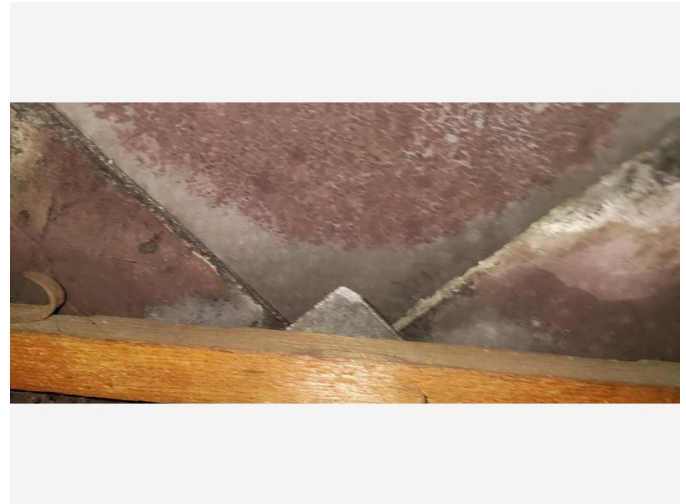
Het asbestmateriaal valt onder de mijlpaal van 2034.

Verwijderen

| Eindbeoordeling materiaalrisico | Verhoogd materiaalrisico en/of verhoogde kans op vezelvrijgave |

| Asbestsoort (vezeltype) | Alleen chrysotiel |
| Toestand van het materiaal | Matig beschadigd, matig verweerd |

| # | Type | Referentie | Resultaat |
|---|---|---|---|
| 3.1 | Puntmonster | AL69952 | Chrysotiel |

| Beschrijving | Asbestcement lei |

- Verwijder dit asbestmateriaal zo snel mogelijk. Volg de toestand goed op.
- Hemelwater dat afspoelt van asbestcement daken of gevels kan asbestdeeltjes bevatten. Gebruik het enkel voor gesloten circuits (bv. spoelen toiletten). Reinig na het vervangen van het dak of de gevel de dakgoten en regenwaterput of -ton om asbesthoudend sediment of slib te verwijderen

- Eenvoudige handelingen: mag via doe-het-zelf of door werknemer(s) met opleidingsattest eenvoudige handelingen
Deze toepassing is te verwijderen zonder deze te breken. Draag een mondkmasker met P3 filter, handschoenen, een overall categorie 3 type 5/6 tijdens het verwijderen. Vervolgens moet het materiaal luchtdicht dubbel verpakt worden om dan af te voeren naar een recyclage park. Dit werk kan ook gedaan worden door werknemers met een 8-uur opleiding asbestverwijdering.

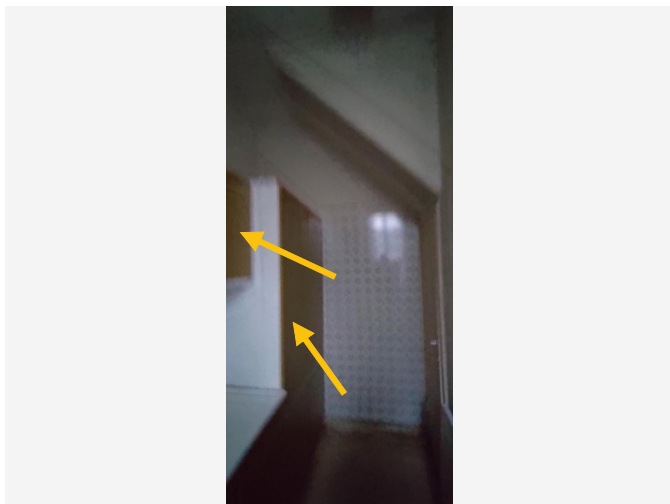
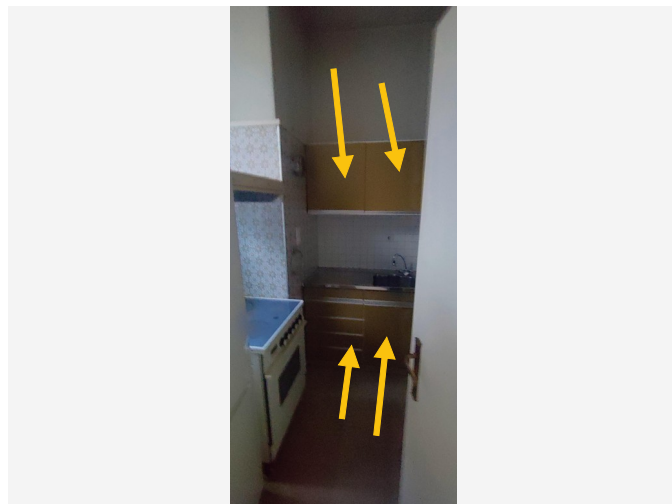
Het asbestmateriaal valt onder de mijlpaal van 2040.

Zorgvuldig beheren

| Eindbeoordeling materiaalrisico | Laag materiaalrisico en/of verlaagde kans op vezelvrijgave |

| Asbestsoort (vezeltype) | Crocidoliet aanwezig |
| Toestand van het materiaal | Onbeschadigd, niet verweerd |

| Beschrijving | Glasal platen keuken |

- Zorg voor een veilig beheer. Vermijd het beschadigen van het asbestmateriaal. Controleer de toestand jaarlijks op wijzigingen.

- Eenvoudige handelingen: mag via doe-het-zelf of door werknemer(s) met opleidingsattest eenvoudige handelingen
Deze toepassing is te verwijderen zonder deze te breken. Draag een mondkap met P3 filter, handschoenen, een overall categorie 3 type 5/6 tijdens het verwijderen. Vervolgens moet het materiaal luchtdicht dubbel verpakt worden om dan af te voeren naar een recyclage park. Dit werk kan ook gedaan worden door werknemers met een 8-uur opleiding asbestverwijdering.

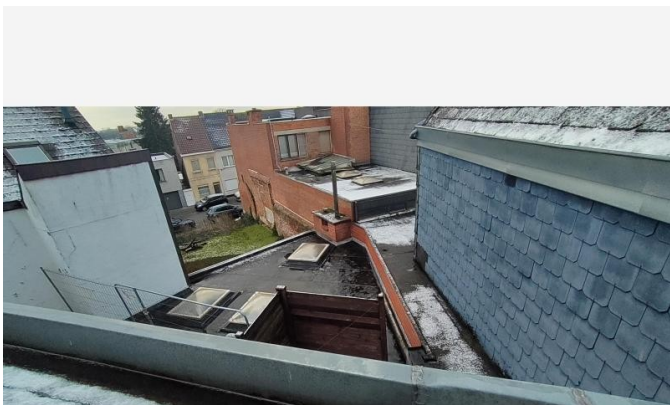
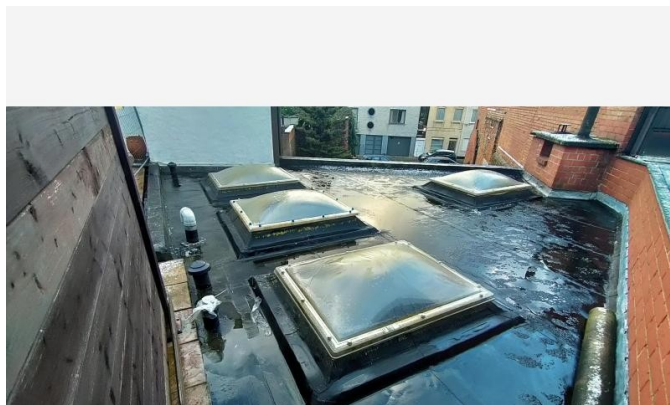
Het asbestmateriaal valt onder de mijlpaal van 2040.

Zorgvuldig beheren

In het inspectieprotocol is een monstername van roofing verplicht om dit te identificeren als niet-asbesthoudend. Een monstername is echter niet mogelijk wegens kans op lekkage. De toepassing wordt als asbestverdacht beschouwd.

| Eindbeoordeling materiaalrisico | Laag materiaalrisico en/of verlaagde kans op vezelvrijgave |

| Toestand van het materiaal | Licht beschadigd, licht verweerd. Intact materiaal type Pical – asbestboard of categorie III 'gebondenheid' |

| Beschrijving | Roofing plat dak |

- Zorg voor een veilig beheer. Vermijd het beschadigen van het asbestmateriaal. Controleer de toestand jaarlijks op wijzigingen.
- Hemelwater dat afspoelt van asbestcement daken of gevels kan asbestdeeltjes bevatten. Gebruik het enkel voor gesloten circuits (bv. spoelen toiletten). Reinig na het vervangen van het dak of de gevel de dakgoten en regenwaterput of -ton om asbesthoudend sediment of slib te verwijderen
- Voer bijkomende staalname(s) uit.

- Eenvoudige handelingen: mag via doe-het-zelf of door werknemer(s) met opleidingsattest eenvoudige handelingen
Roofing is gelijmd/gebrand, opgeleid personeel (dakwerker met 8u basisopleiding) mag dit verwijderen.

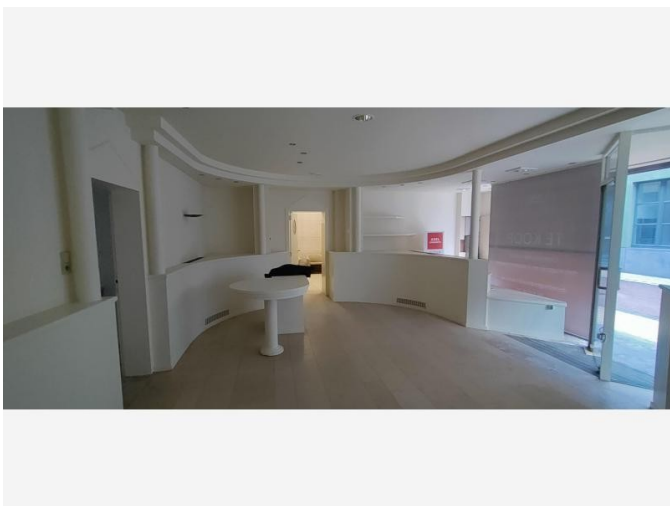
De volledige winkel is afgewerkt met valse wanden (zowel muren als plafonds).

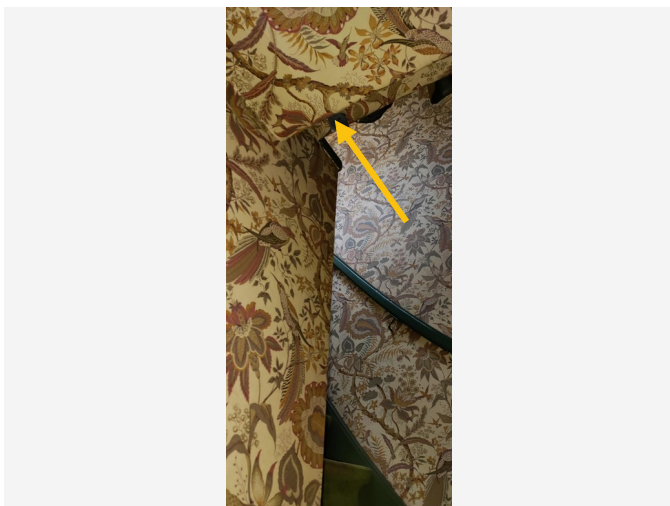
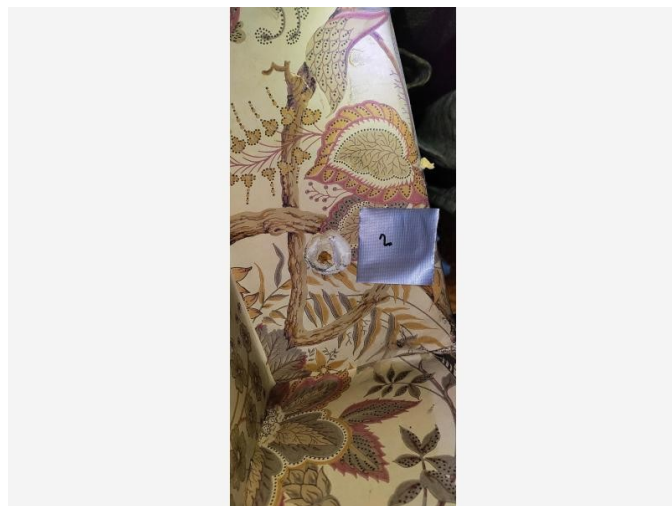
Fiche 7: Pleisterwerk plafond

Geen asbest

| # | Type | Referentie | Resultaat |
|---|---|---|---|
| 7.1 | Puntmonster | AL69949 | Geen asbest |

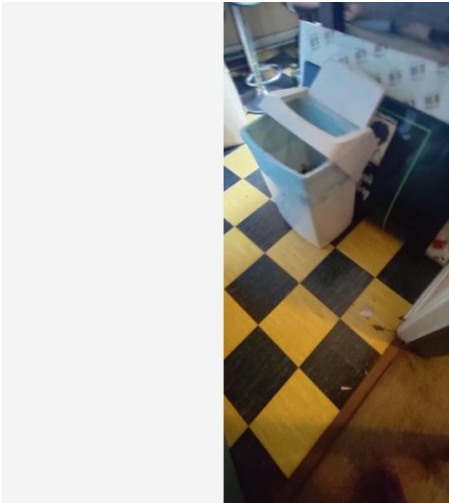
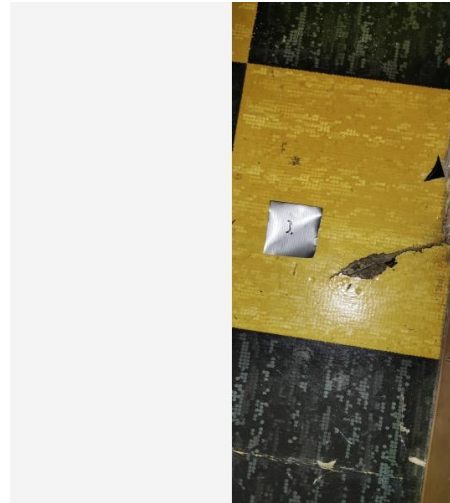
Fiche 8: Vinyltegel slaapkamer V1

Geen asbest

| # | Type | Referentie | Resultaat |
|---|---|---|---|
| 8.1 | Puntmonster | AL69948 | Geen asbest |

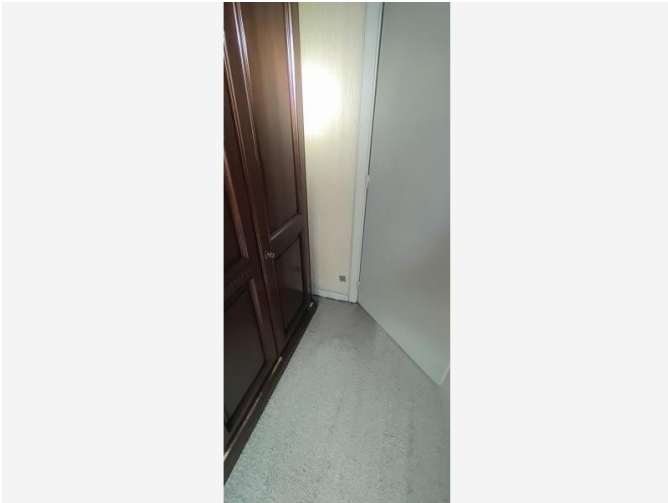
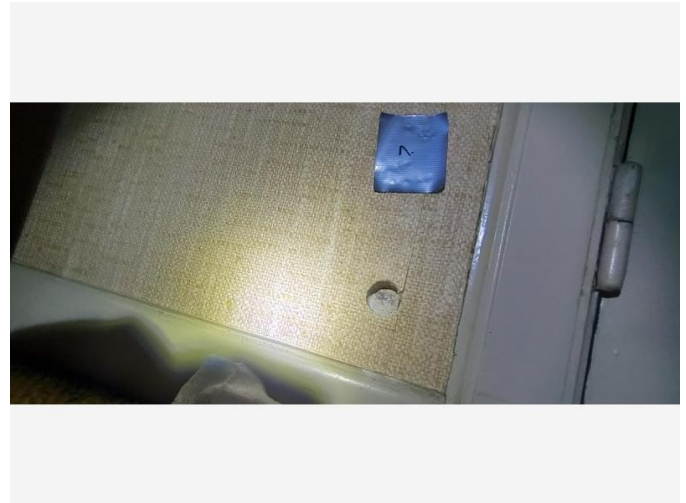
Fiche 9: Pleisterwerk muren

Geen asbest

| # | Type | Referentie | Resultaat |
|---|---|---|---|
| 9.1 | Mengmonster | AL69947 | Geen asbest |
