Asbestinventarisatetest

Florimond Leirensstraat 52, 9230 Wetteren

Attestnummer : 20230130-000289.000

Uitgegeven op : 30.01.2023

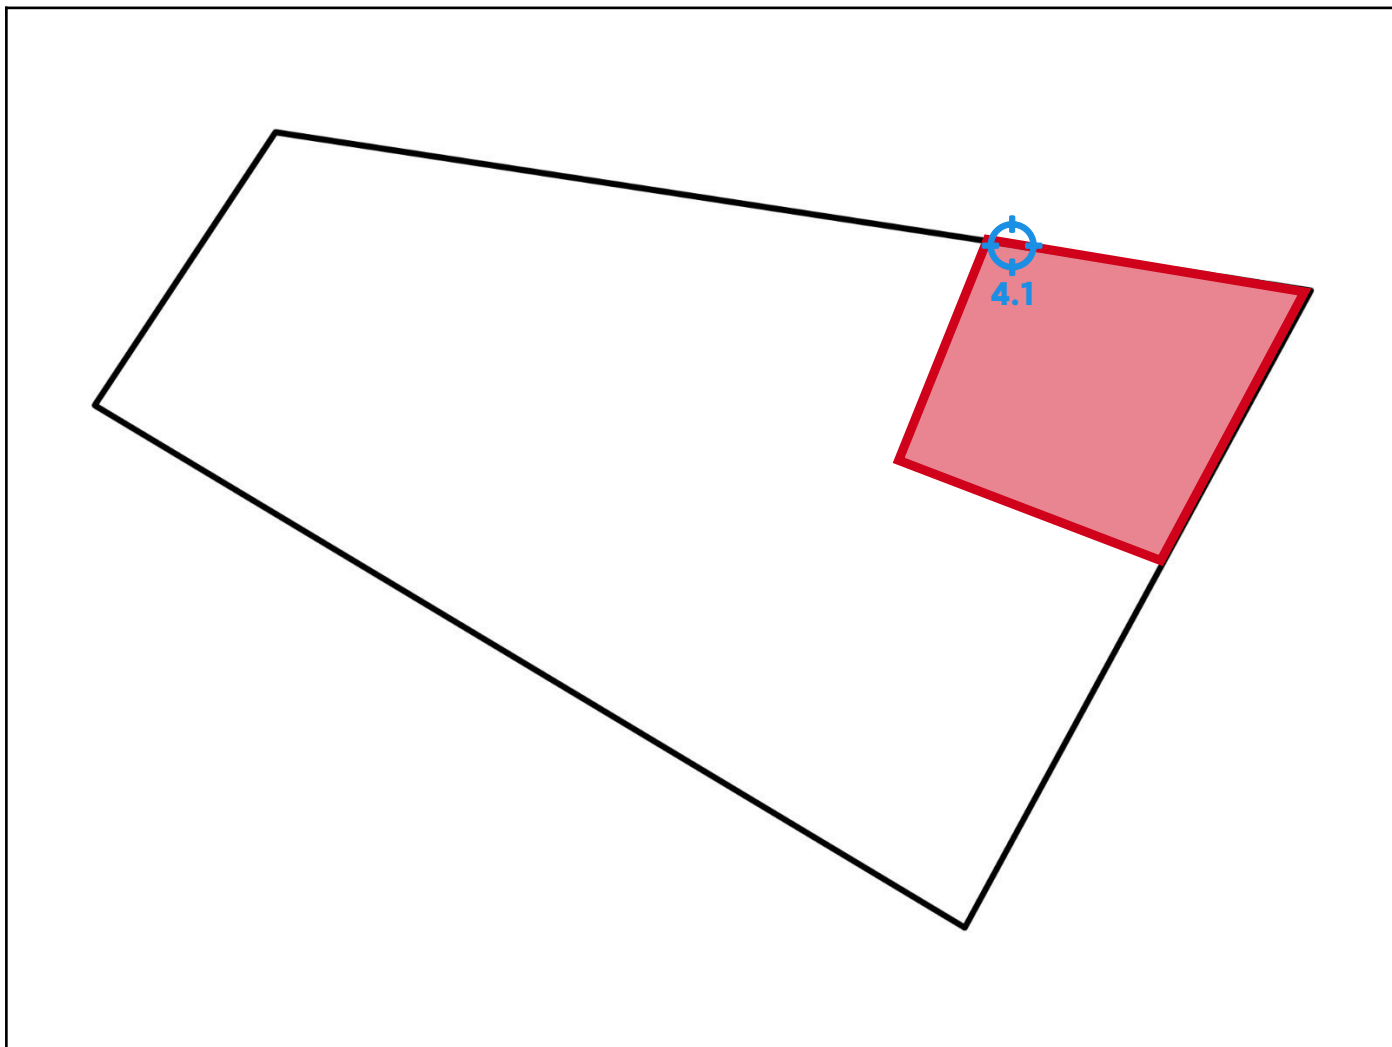
Plan 1.1: Hoofdgebouw plan V0

Beschrijving	Type	Actie
4. Pleisterwerk muren	Geen asbest	-
4.1 Code: AL69946	Mengmonster	-

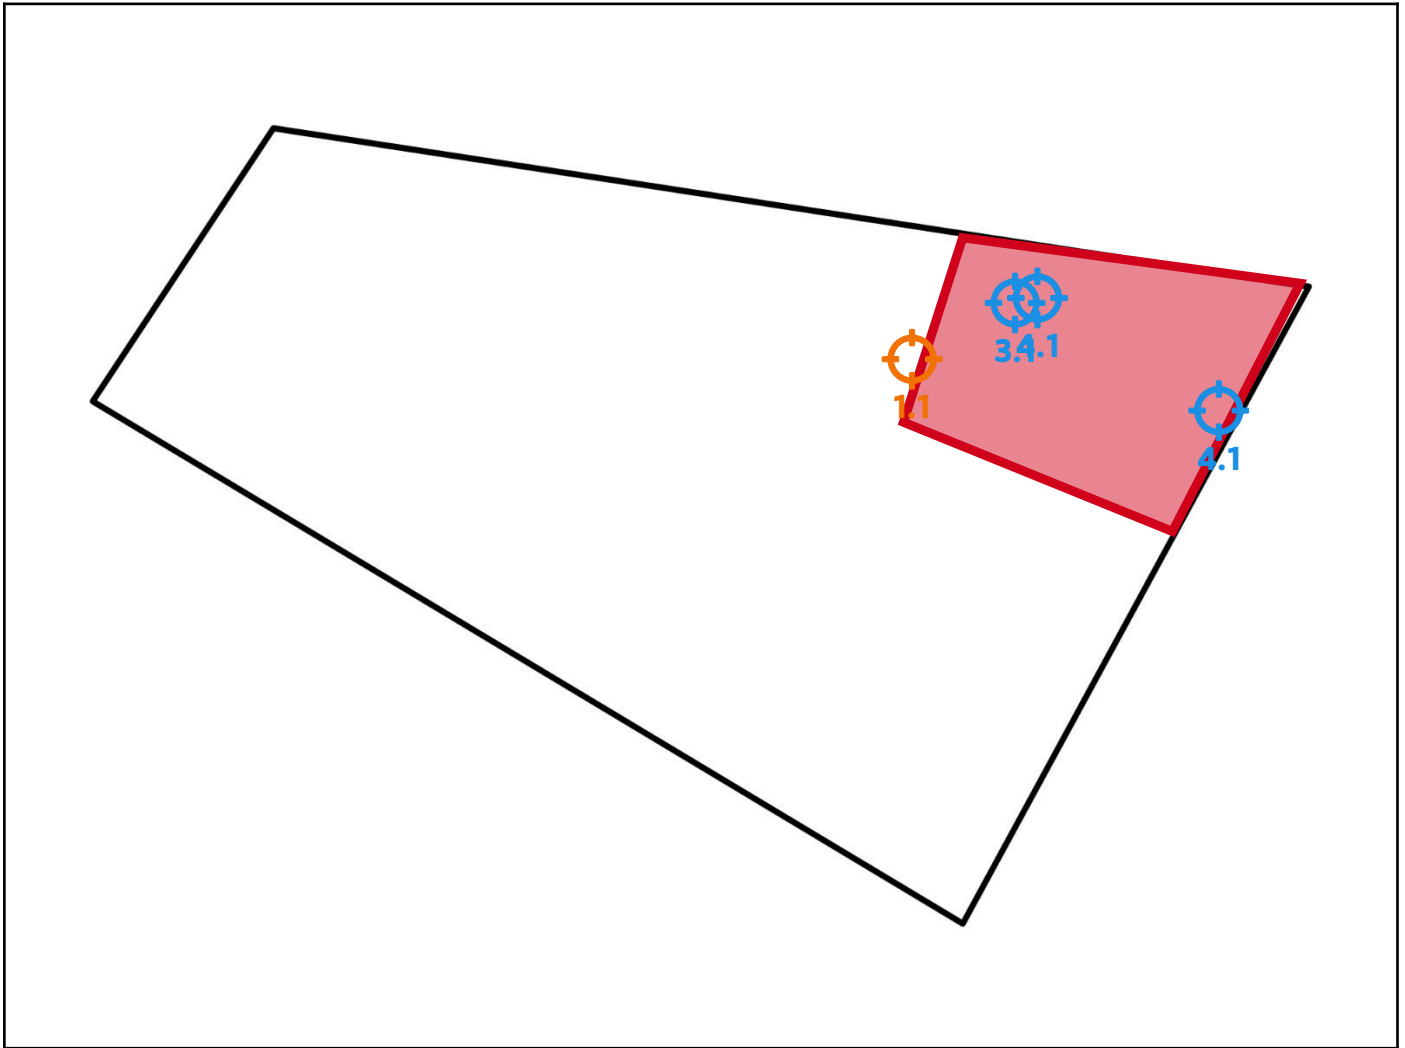
Plan 1.2: Hoofdgebouw plan V1

Beschrijving	Type	Actie
1. Gevel leien	Asbestmateriaal	Verwijderen
1.1 Code: AL69944	Puntmonster	-
3. Ontdreuningsplaat spoelbak keuken	Geen asbest	-
3.1 Code: AL69945	Puntmonster	-
4. Pleisterwerk muren	Geen asbest	-
4.1 Code: AL69946	Mengmonster	-

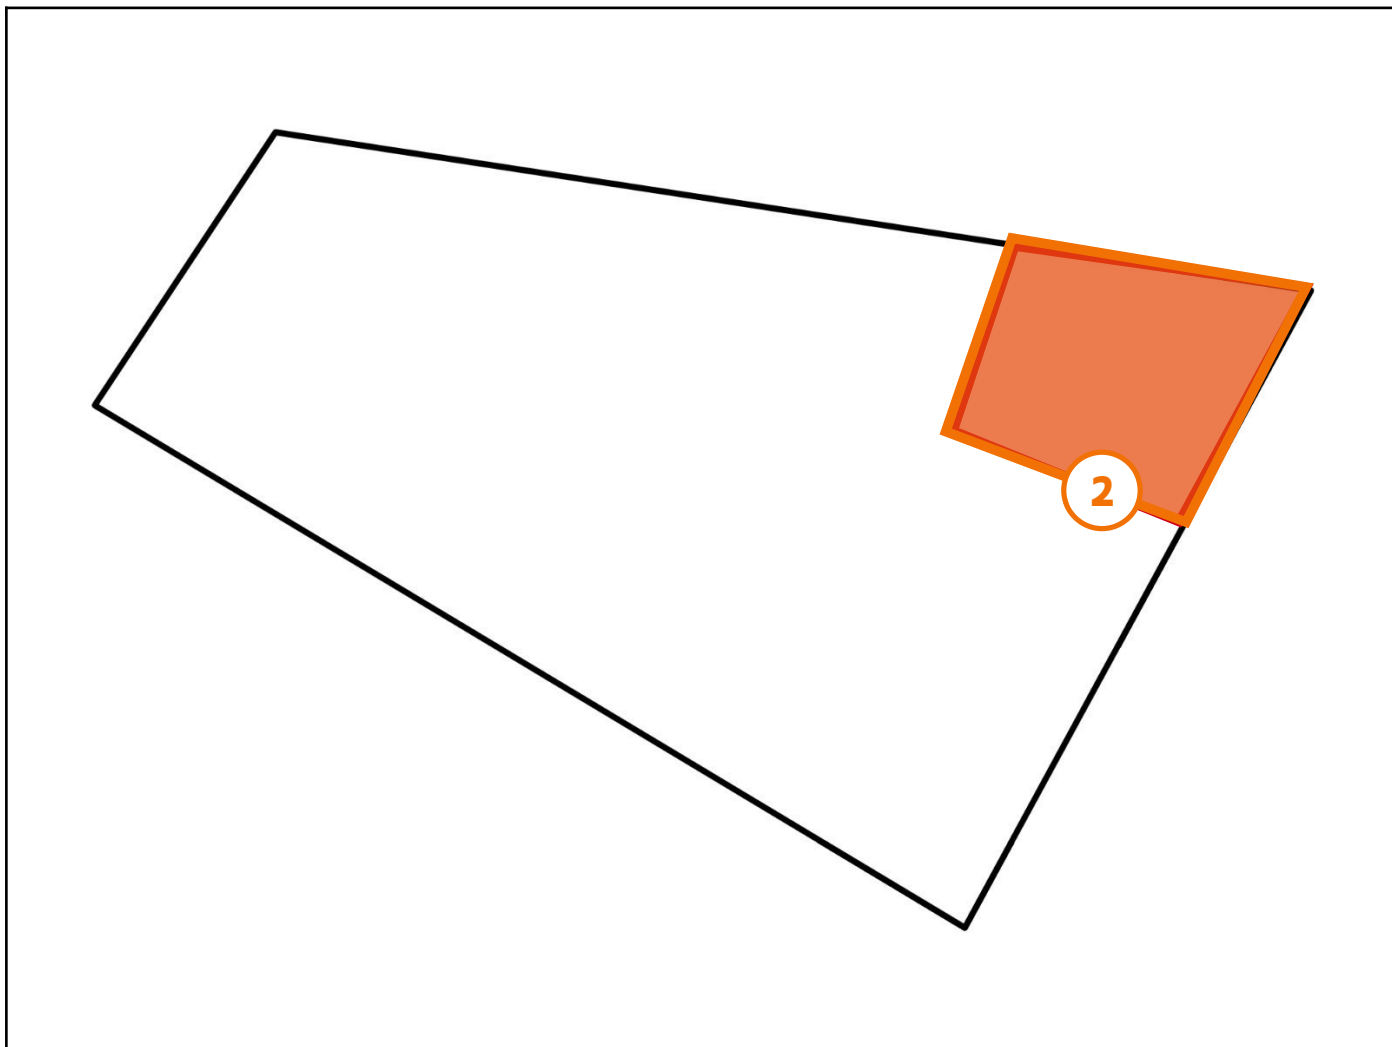
Plan 1.3: Hoofdgebouw plan V2

Beschrijving	Type	Actie
2. Asbestcement leien dak	Asbestmateriaal	Verwijderen

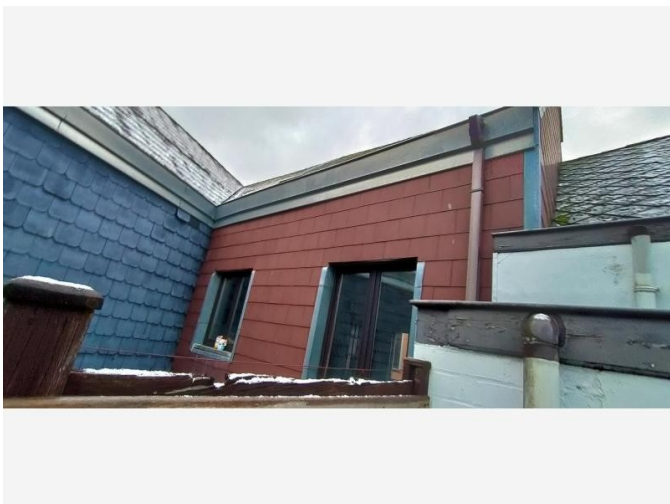
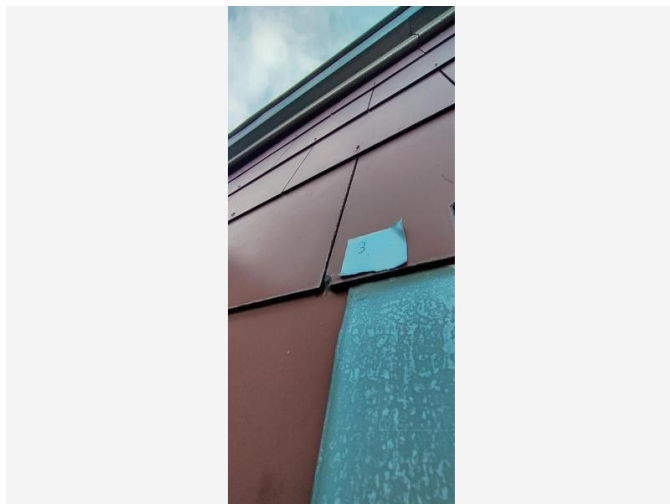
Het asbestmateriaal valt onder de mijlpaal van 2034.

Eindbeoordeling materiaalrisico	Verhoogd materiaalrisico en/of verhoogde kans op vezelvrijgave
---------------------------------	--

Gebondenheid	Categorie 1: hechtgebonden in oorsprong
Asbestsoort (vezeltype)	Alleen chrysotiel
Asbestconcentratie	Laag (< 50%)
Afschermingsgraad van het gehele materiaal	Geheel of deels vrij aan de buitenlucht
Toestand van het materiaal	Matig beschadigd, matig verweerd

#	Type	Referentie	Resultaat
1.1	Puntmonster	AL69944	Chrysotiel

Beschrijving	Gevel leien
Omgeving	Buiten
Primaire drager	Wand buitenschil
Asbestmateriaal	Dak- en gevelbekleding - Lei, shingle
Bindmiddel van asbestmateriaal	Cement
Gebondenheid op basis van bindmiddel	Hecht

Hoeveelheid (oppervlakte - aantal)	<ul style="list-style-type: none">• 40,00 m² - 1 stuk
Totale oppervlakte	40,00 m ²
Eenvoudig bereikbaar	Ja
Bevestigingswijze	<ul style="list-style-type: none">• Geklemd
Identificatiemethode	Vaststelling met monstername
Destructieve handeling voor identificatie	Nee

- Verwijder dit asbestmateriaal zo snel mogelijk. Volg de toestand goed op.
- Hemelwater dat afspoelt van asbestcement daken of gevels kan asbestdeeltjes bevatten. Gebruik het enkel voor gesloten circuits (bv. spoelen toiletten). Reinig na het vervangen van het dak of de gevel de dakgoten en regenwaterput of -ton om asbesthoudend sediment of slib te verwijderen

- Eenvoudige handelingen: mag via doe-het-zelf of door werknemer(s) met opleidingsattest eenvoudige handelingen
Deze toepassing is te verwijderen zonder deze te breken. Draag een mondkap met P3 filter, handschoenen, een overall categorie 3 type 5/6 tijdens het verwijderen. Vervolgens moet het materiaal luchtdicht dubbel verpakt worden om dan af te voeren naar een recyclage park. Dit werk kan ook gedaan worden door werknemers met een 8-uur opleiding asbestverwijdering.

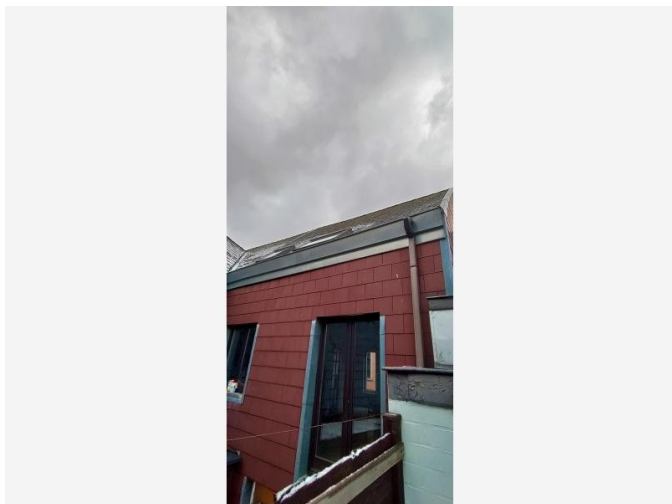
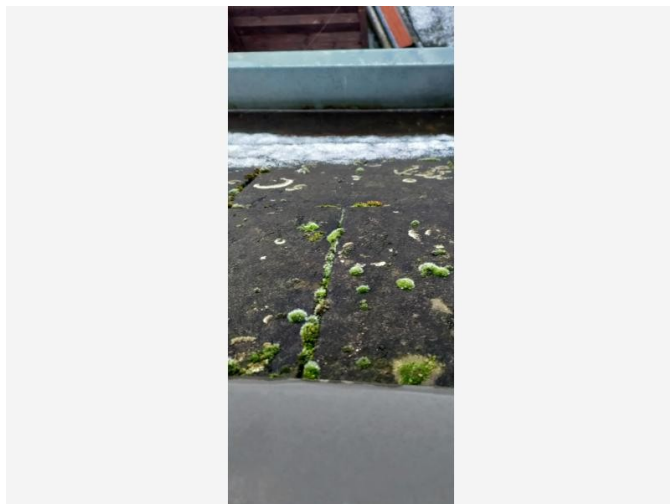
Het asbestmateriaal valt onder de mijlpaal van 2034.

Eindbeoordeling materiaalrisico	Verhoogd materiaalrisico en/of verhoogde kans op vezelvrijgave
---------------------------------	--

Gebondenheid	Categorie 1: hechtgebonden in oorsprong
Asbestsoort (vezeltype)	Crocidoliet aanwezig
Asbestconcentratie	Laag (< 50%)
Afschermingsgraad van het gehele materiaal	Geheel of deels vrij aan de buitenlucht
Toestand van het materiaal	Matig beschadigd, matig verweerd

Beschrijving	Asbestcement leien dak
Omgeving	Buiten
Primaire drager	Schuin dak
Asbestmateriaal	Dak- en gevelbekleding - Lei, shingle
Bindmiddel van asbestmateriaal	Cement
Gebondenheid op basis van bindmiddel	Hecht
Hoeveelheid (oppervlakte - aantal)	• 30,00 m ² - 1 stuk
Totale oppervlakte	30,00 m ²
Eenvoudig bereikbaar	Ja

- Verwijder dit asbestmateriaal zo snel mogelijk. Volg de toestand goed op.
- Hemelwater dat afspoelt van asbestcement daken of gevels kan asbestdeeltjes bevatten. Gebruik het enkel voor gesloten circuits (bv. spoelen toiletten). Reinig na het vervangen van het dak of de gevel de dakgoten en regenwaterput of -ton om asbesthoudend sediment of slib te verwijderen
- Voer bijkomende staalname(s) uit.

- Eenvoudige handelingen: mag via doe-het-zelf of door werknemer(s) met opleidingsattest eenvoudige handelingen
Deze toepassing is te verwijderen zonder deze te breken. Draag een mondmasker met P3 filter, handschoenen, een overall categorie 3 type 5/6 tijdens het verwijderen. Vervolgens moet het materiaal luchtdicht dubbel verpakt worden om dan af te voeren naar een recyclage park. Dit werk kan ook gedaan worden door werknemers met een 8-uur opleiding asbestverwijdering.

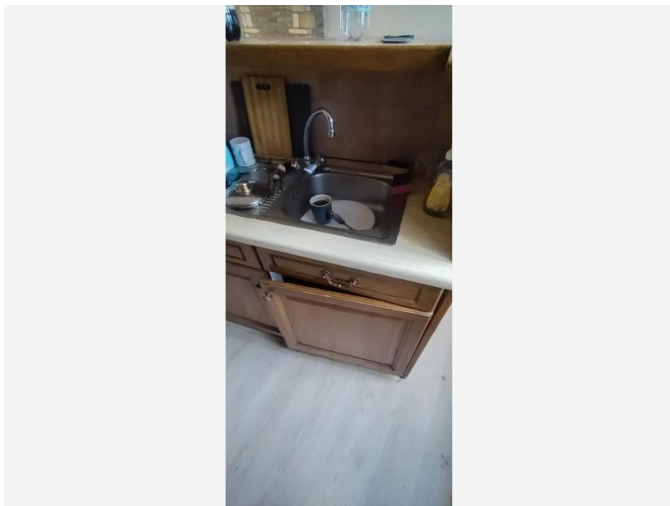
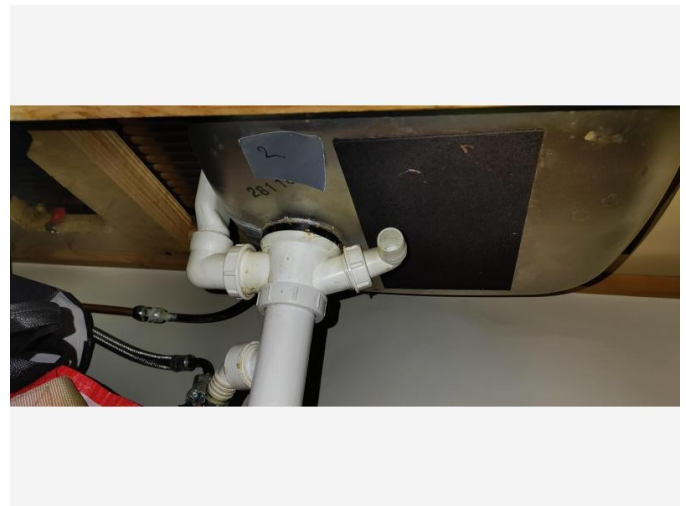
Geen asbest

#	Type	Referentie	Resultaat
3.1	Puntmonster	AL69945	Geen asbest

Beschrijving	Ontdreuningsplaat spoelbak keuken
Omgeving	Binnen
Primaire drager	Inrichting (meubilair, ...)
Bindmiddel van materiaal	Kitten, mastiek, pasta

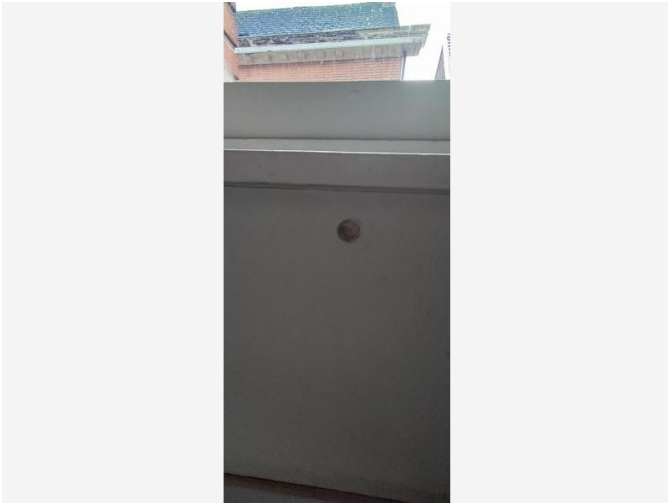
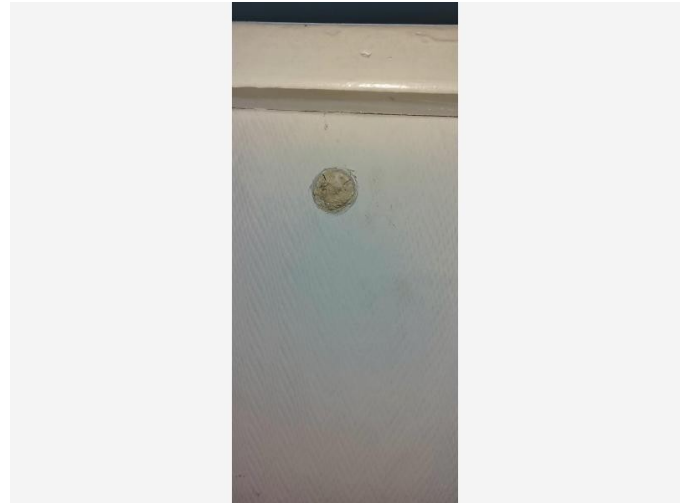
Fiche 4: Pleisterwerk muren

Geen asbest

#	Type	Referentie	Resultaat
4.1	Mengmonster	AL69946	Geen asbest

Beschrijving	Pleisterwerk muren
Omgeving	Binnen
Primaire drager	Binnenwand
