# Asbestinventarisatetest

Essensteenweg 29, 2920 Kalmthout

Attestnummer : 20240110-000053.001

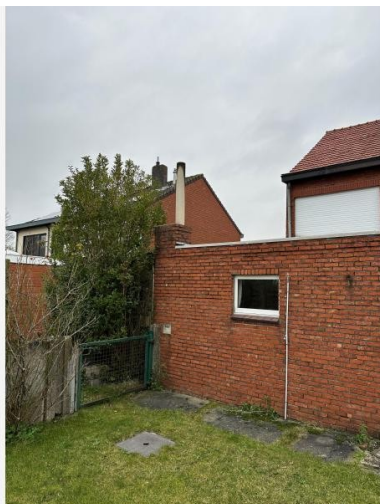
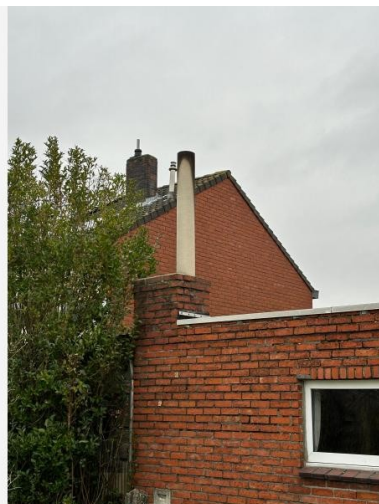
| Eindbeoordeling materiaalrisico | Verhoogd materiaalrisico en/of verhoogde kans op vezelvrijgave |

| Asbestsoort (vezeltype) | Crocidoliet aanwezig |
| Toestand van het materiaal | Matig beschadigd, matig verweerd |

| Beschrijving | Schouwbus CV - installatie |

Verwijderen

- Verwijder dit asbestmateriaal zo snel mogelijk. Volg de toestand goed op.

- Eenvoudige handelingen: mag via doe-het-zelf of door werknemer(s) met opleidingsattest eenvoudige handelingen  
Eenvoudige handelingen

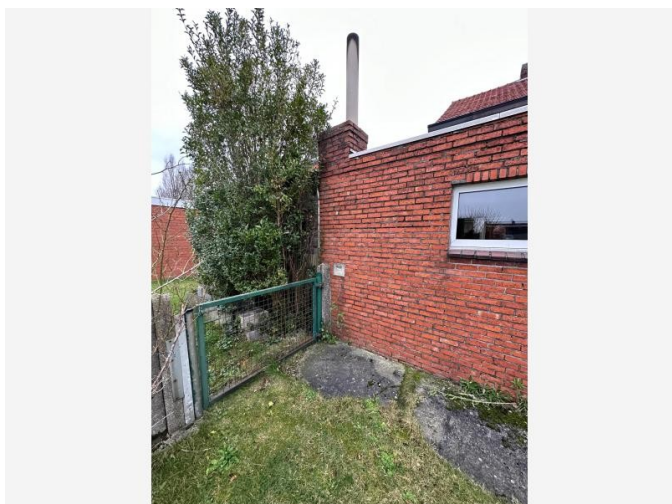
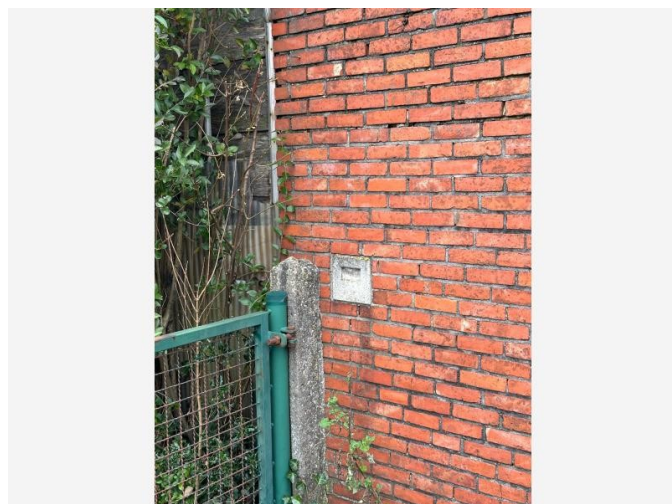
| Eindbeoordeling materiaalrisico | Verhoogd materiaalrisico en/of verhoogde kans op vezelvrijgave |

| Asbestsoort (vezeltype) | Crocidoliet aanwezig |
| Toestand van het materiaal | Matig beschadigd, matig verweerd |

| Beschrijving | Schouwschuif buiten |

Verwijderen

- Verwijder dit asbestmateriaal zo snel mogelijk. Volg de toestand goed op.

- Eenvoudige handelingen: mag via doe-het-zelf of door werknemer(s) met opleidingsattest eenvoudige handelingen  
Eenvoudige handelingen

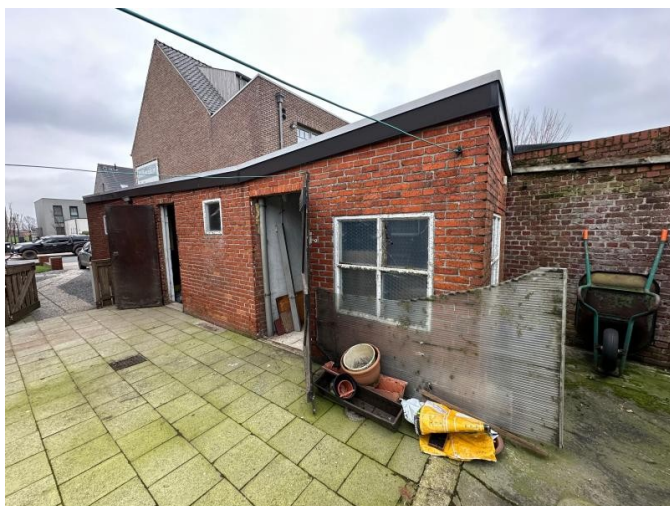
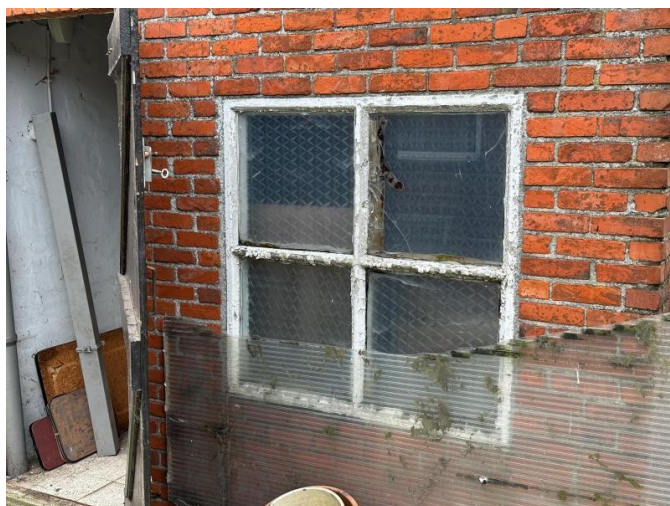
| Eindbeoordeling materiaalrisico | Verhoogd materiaalrisico en/of verhoogde kans op vezelvrijgave |

| Asbestsoort (vezeltype) | Amfibool aanwezig, uitgezonderd crocidoliet |
| Toestand van het materiaal | Matig beschadigd, matig verweerd |

| Beschrijving | Mastiek buitenschrijnwerk |

Verwijderen

- Verwijder dit asbestmateriaal zo snel mogelijk. Volg de toestand goed op.

- Eenvoudige handelingen: enkel door erkend asbestverwijderaar  
Eenvoudige handelingen

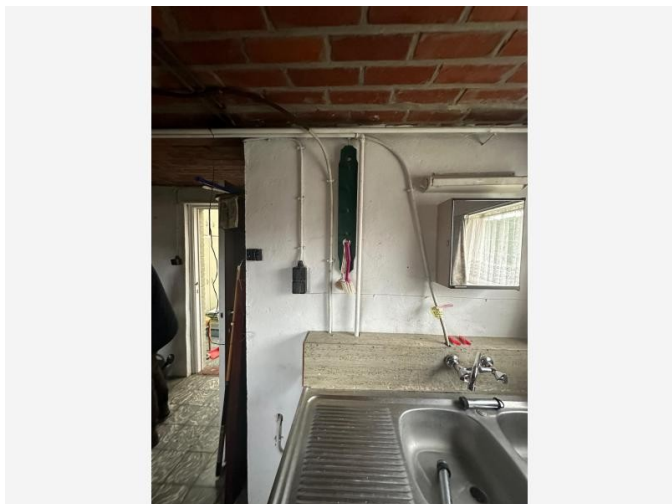
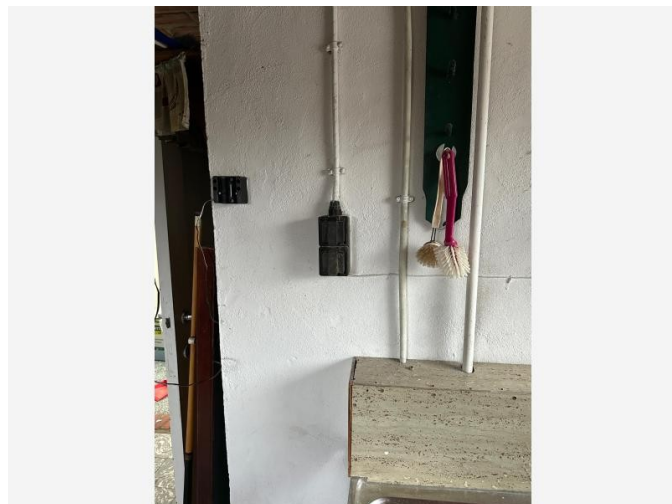
| Eindbeoordeling materiaalrisico | Laag materiaalrisico en/of verlaagde kans op vezelvrijgave |

| Asbestsoort (vezeltype) | Crocidoliet aanwezig |
| Toestand van het materiaal | Onbeschadigd, niet verweerd |

| Beschrijving | Bakeliet schakelmateriaal berging |

Zorgvuldig beheren

- Zorg voor een veilig beheer en verwijder dit asbestmateriaal wanneer het bij werken eenvoudig bereikbaar wordt. Controleer de toestand jaarlijks op wijzigingen.

- Eenvoudige handelingen: mag via doe-het-zelf of door werknemer(s) met opleidingsattest eenvoudige handelingen  
Eenvoudige handelingen

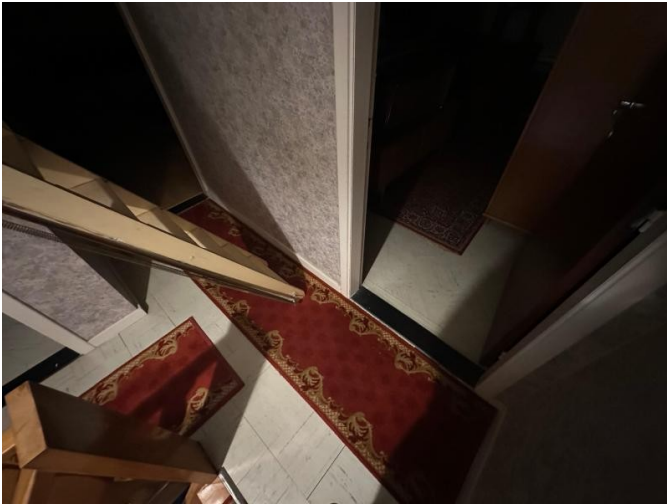
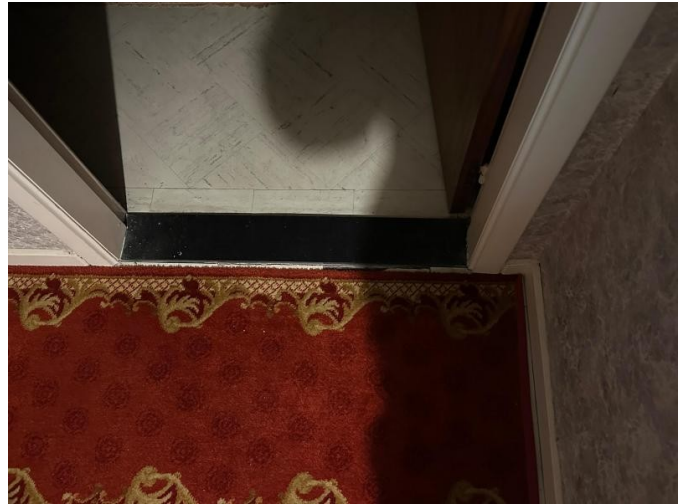
| Eindbeoordeling materiaalrisico | Zeer laag materiaalrisico en/of zeer lage kans op vezelvrijgave |

| Asbestsoort (vezeltype) | Alleen chrysotiel |
| Toestand van het materiaal | Onbeschadigd, niet verweerd |

| Beschrijving | Tussendorpels +1 - massal |

Zorgvuldig beheren

- Zorg voor een veilig beheer en verwijder dit asbestmateriaal wanneer het bij werken eenvoudig bereikbaar wordt. Controleer de toestand jaarlijks op wijzigingen.

- Eenvoudige handelingen: mag via doe-het-zelf of door werknemer(s) met opleidingsattest eenvoudige handelingen  
Eenvoudige handelingen
