Asbestinventarisatetest

Albrecht Rodenbachwijk 36, 8792 Waregem

Attestnummer : 20250226-000417.000

Uitgegeven op : 26.02.2025

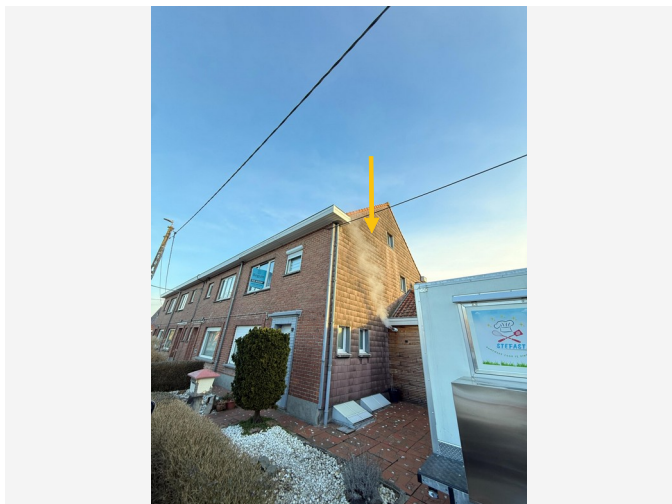
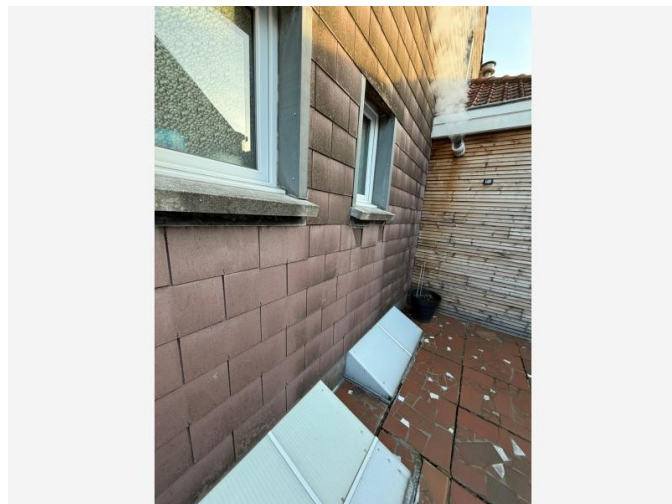
Het asbestmateriaal valt onder de mijlpaal van 2034.

Eindbeoordeling materiaalrisico	Laag materiaalrisico en/of verlaagde kans op vezelvrijgave
---------------------------------	--

Beschrijving	leien gevel
Omgeving	Buiten
Primaire drager	Wand buitenschil
Asbestmateriaal	Dak- en gevelbekleding - Lei, shingle
Bindmiddel van asbestmateriaal	Cement
Gebondenheid op basis van bindmiddel	Hecht
Hoeveelheid (oppervlakte - aantal)	<ul style="list-style-type: none">• 56,00 m² - 1 stuk
Totale oppervlakte	56,00 m ²
Eenvoudig bereikbaar	Ja
Bevestigingswijze	<ul style="list-style-type: none">• Geklemd• Genageld, geniet
Identificatiemethode	Vaststelling zonder monsternamen
Destructieve handeling voor identificatie	Nee
Opmerking	Deze oppervlakte, volumes en gewichten zijn geschat op basis van een benadering (de opgegeven hoeveelheden mogen niet gebruikt worden als maatstaf van heffing).

[Verwijderen](#)

- Zorg voor een veilig beheer. Vermijd het beschadigen van het asbestmateriaal. Controleer de toestand jaarlijks op wijzigingen.

- Eenvoudige handelingen: mag via doe-het-zelf of door werknemer(s) met opleidingsattest eenvoudige handelingen
Eventuele verwijdering aangeraden door werknemer(s) met opleidingsattest eenvoudige handelingen

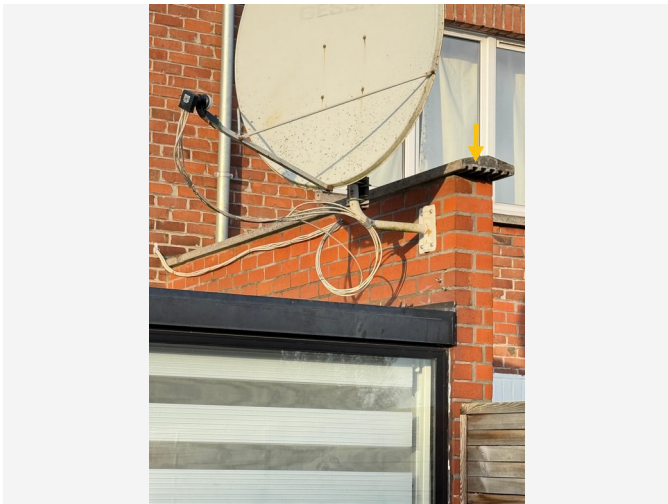
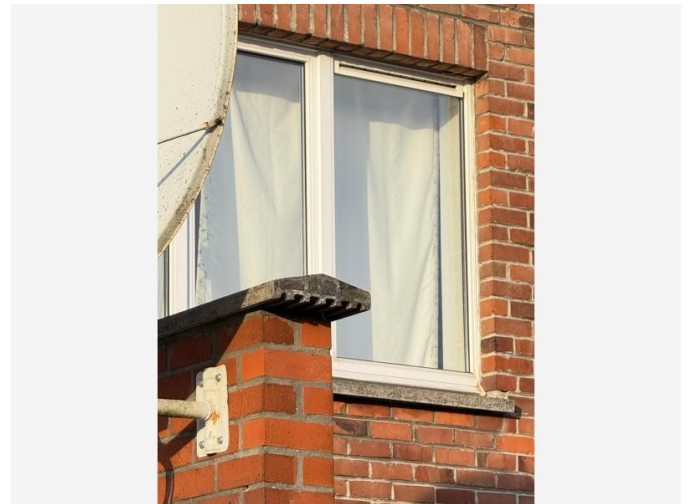
Het asbestmateriaal valt onder de mijlpaal van 2040.

Eindbeoordeling materiaalrisico	Laag materiaalrisico en/of verlaagde kans op vezelvrijgave
---------------------------------	--

Beschrijving	deksteen koer
Omgeving	Buiten
Primaire drager	Wand vrijstaand (scheidingsmuur, ...)
Asbestmateriaal	Deksteen, muurkap - Vol
Bindmiddel van asbestmateriaal	Cement
Gebondenheid op basis van bindmiddel	Hecht
Hoeveelheid (oppervlakte - dikte - aantal)	• 1,40 m ² - 6,00 cm - 1 stuk
Totaal volume	0,084 m ³
Eenvoudig bereikbaar	Ja
Bevestigingswijze	• Verlijmd, ingegoten, versmeerd
Identificatiemethode	Vaststelling zonder monstername
Destructieve handeling voor identificatie	Nee

Zorgvuldig beheren

- Zorg voor een veilig beheer. Vermijd het beschadigen van het asbestmateriaal. Controleer de toestand jaarlijks op wijzigingen.

- Eenvoudige handelingen: mag via doe-het-zelf of door werknemer(s) met opleidingsattest eenvoudige handelingen
In zijn geheel zonder beschadigen
Zorg voor nodige veiligheids- en voorzorgsmaatregelen

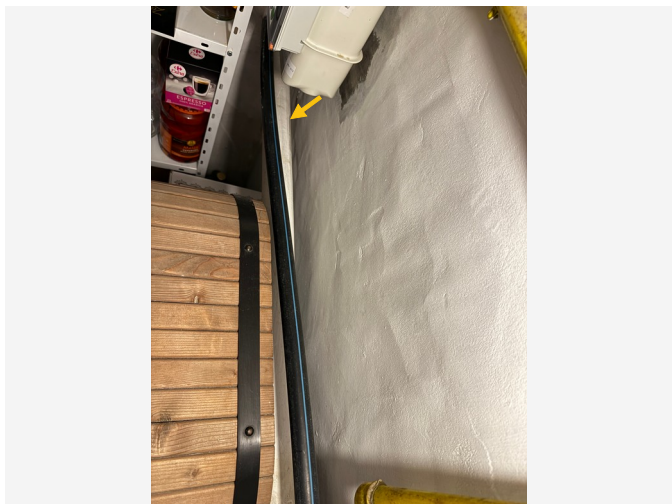
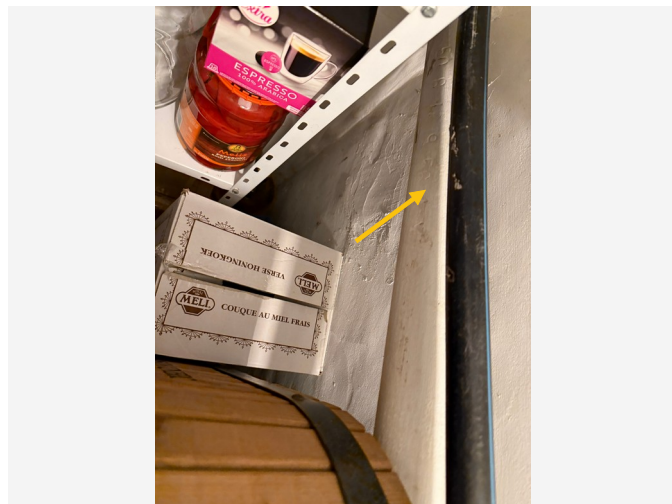
Het asbestmateriaal valt onder de mijlpaal van 2040.

Eindbeoordeling materiaalrisico	Laag materiaalrisico en/of verlaagde kans op vezelvrijgave
---------------------------------	--

Beschrijving	buis kelder
Omgeving	Grenst aan binnen- en buitenlucht
Primaire drager	Fundering-draagstructuur (horizontaal, verticaal)
Asbestmateriaal	Buis, koker, leiding, pijp, doorvoer
Bindmiddel van asbestmateriaal	Cement
Gebondenheid op basis van bindmiddel	Hecht
Hoeveelheid (lengte - omtrek - dikte - aantal)	<ul style="list-style-type: none">• 1,50 m - 20,00 cm - 1,00 cm - 1 stuk
Totaal volume	0,003 m ³
Eenvoudig bereikbaar	Ja
Bevestigingswijze	<ul style="list-style-type: none">• Geklemd• Verlijmd, ingegoten, versmeerd
Identificatiemethode	Vaststelling zonder monstername
Destructieve handeling voor identificatie	Nee
Opmerking	asbestverdacht loopt mogelijk nog door naar buiten toe

Zorgvuldig beheren

- Zorg voor een veilig beheer. Vermijd het beschadigen van het asbestmateriaal. Controleer de toestand jaarlijks op wijzigingen.

- Eenvoudige handelingen: mag via doe-het-zelf of door werknemer(s) met opleidingsattest eenvoudige handelingen
Zorg voor nodige veiligheids- en voorzorgsmaatregelen, verwijder eerst stenen rondom.
In zijn geheel zonder beschadigen

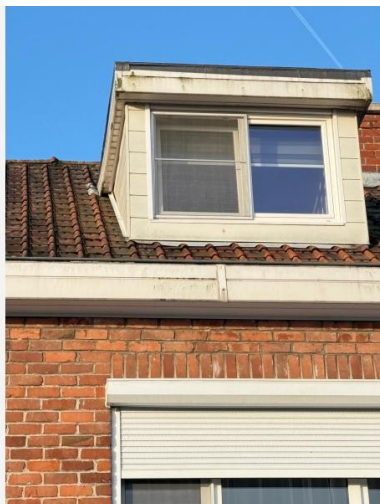
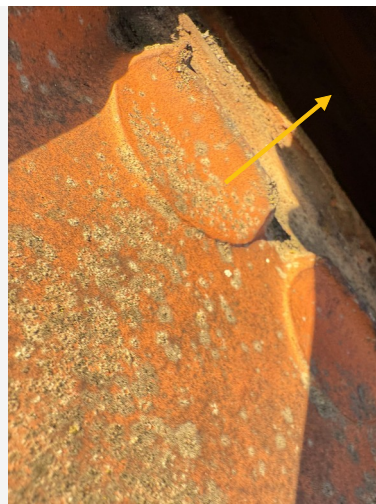
Het asbestmateriaal valt onder de mijlpaal van 2040.

Eindbeoordeling materiaalrisico	Zeer laag materiaalrisico en/of zeer lage kans op vezelvrijgave
---------------------------------	---

Beschrijving	Onderdak type menuiserite
Omgeving	Binnen
Primaire drager	Schuin dak
Asbestmateriaal	Plaat, paneel, tablet - Type Menuiserite
Bindmiddel van asbestmateriaal	Cement
Gebondenheid op basis van bindmiddel	Hecht
Hoeveelheid (oppervlakte - dikte - aantal)	<ul style="list-style-type: none"> • 120,00 m² - 0,35 cm - 1 stuk
Totaal volume	0,42 m ³
Eenvoudig bereikbaar	<p>Nee</p> <ul style="list-style-type: none"> • Het asbestmateriaal is bedekt (uitgezonderd laag verf, coating, behang, kunststof, textiel) en het wegnemen van het bedekkende materiaal kan niet zonder het bedekkende materiaal te beschadigen.
Bevestigingswijze	<ul style="list-style-type: none"> • Geklemd • Onbekend
Identificatiemethode	Vaststelling zonder monsternamen
Destructieve handeling voor identificatie	Nee
Opmerking	<p>Deze oppervlakte, volumes en gewichten zijn geschat op basis van een benadering van de aanwezige onderdakplaten</p> <p>(de opgegeven hoeveelheden mogen niet gebruikt worden als maatstaf voor heffingen)</p>

Zorgvuldig beheren

- Zorg voor een veilig beheer. Vermijd het beschadigen van het asbestmateriaal. Controleer de toestand jaarlijks op wijzigingen.

- Eenvoudige handelingen: mag via doe-het-zelf of door werknemer(s) met opleidingsattest eenvoudige handelingen
Eventuele verwijdering door werknemer(s) met opleidingsattest eenvoudige handelingen
Zorg voor nodige veiligheids- en voorzorgsmaatregelen

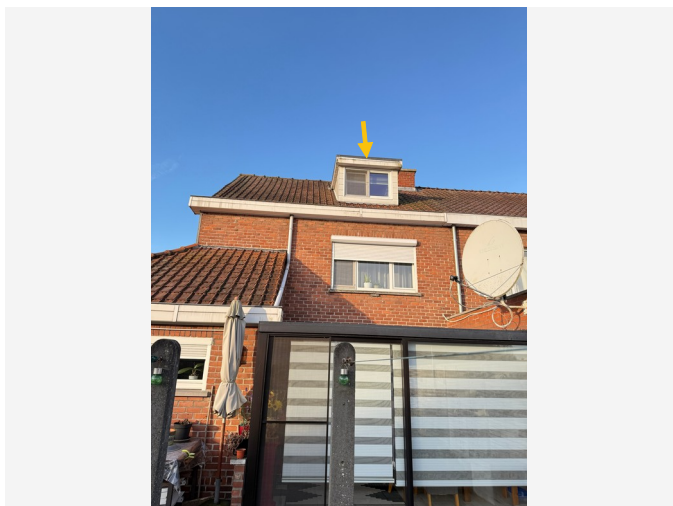
Situeringfoto

Tijdelijke beperking

Reden: Het te onderzoeken materiaal situeert zich hoger dan 3,50 m te rekenen vanaf een veilige ondergrond

Uitleg van de asbestdeskundige: hoog plat dakje mogelijk in roofing

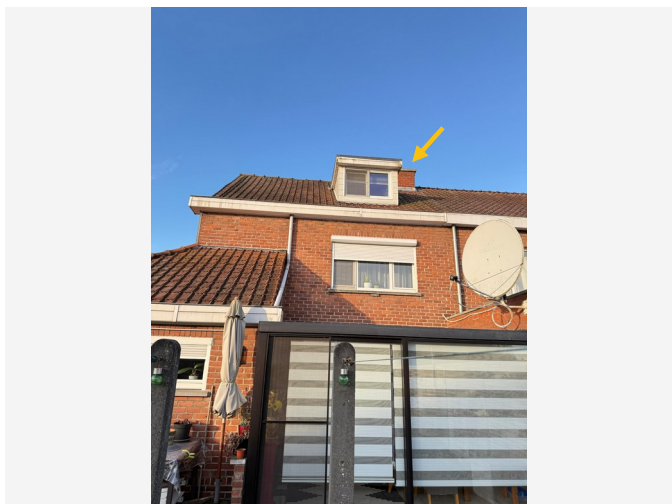
Situeringfoto

Tijdelijke beperking

Reden: Er is geen volledige risicobeoordeling mogelijk

Uitleg van de asbestdeskundige: mogelijk AC buis in schoorstenen

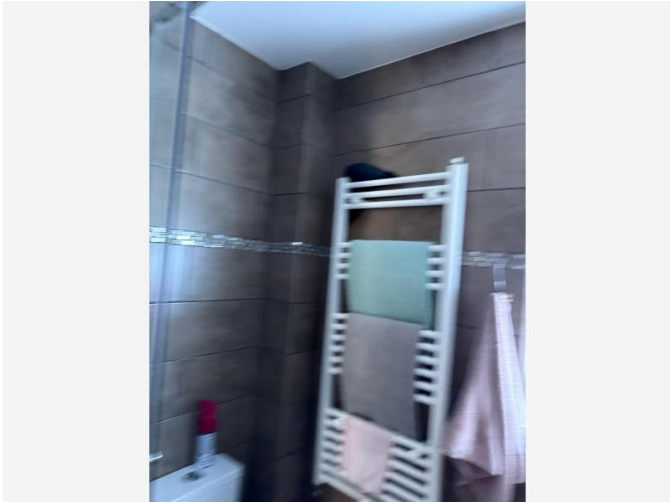
lijm van Wandbekleding in tegels van natte ruimtes

Eventuele achterliggende toepassingen zoals lijm niet zichtbaar

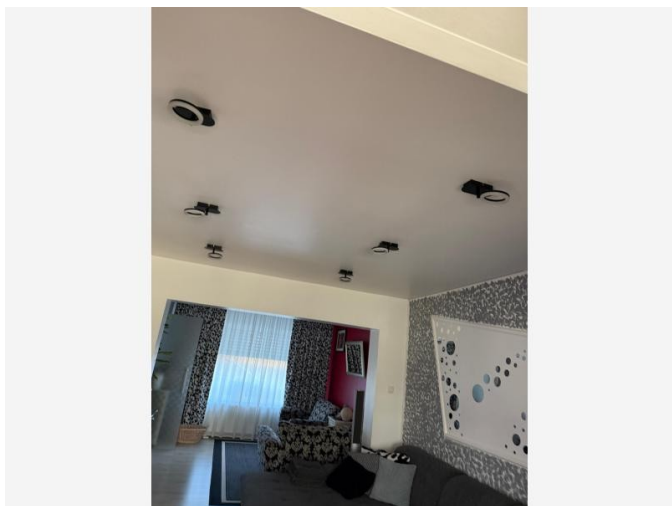
Alle muren en plafonds werden op regelmatige basis auditief geïnspecteerd, waarbij geen afwijkingen of onregelmatigheden werden vastgesteld.

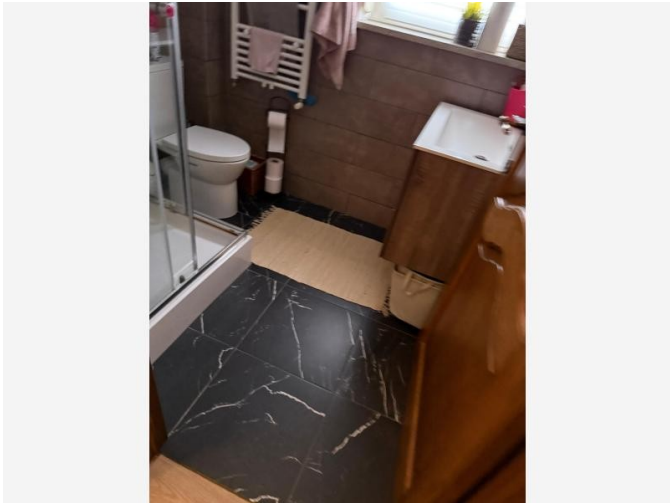
vloerbekleding op verdieping

Eventuele achterliggende toepassingen niet zichtbaar

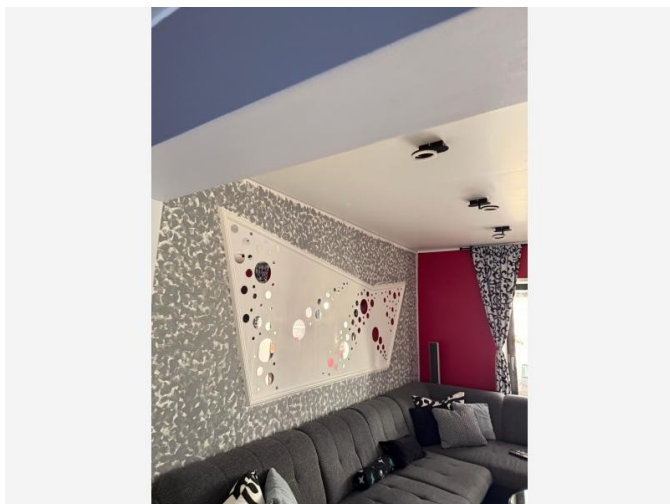
Er werden voorzetwanden (valse muren) aangebracht bahalve aan de kelder. Als deskundige kan ik geen uitspraak doen over eventuele asbestverdachte toepassingen die aanwezig zijn of verborgen zitten achter de voorzetwanden. Bij renovaties, sloop of verbouwingen is het aan te raden een destructieve asbestinventaris op te stellen voor deze ruimtes.

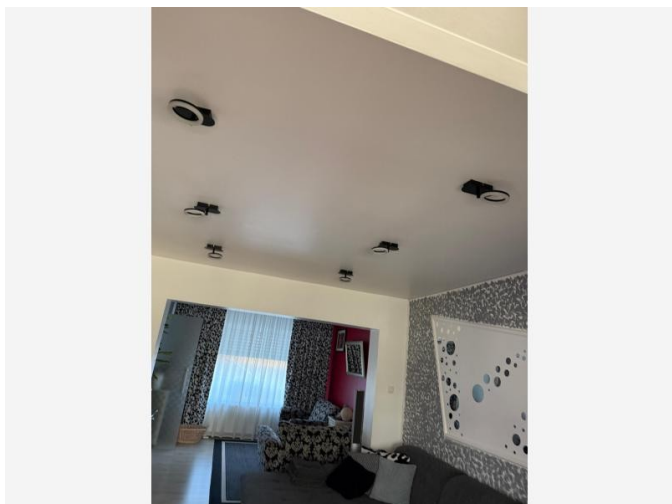
plafond afwerking in behandelde pleisterplaat en plaatmaterialen

Eventuele achterliggende toepassingen niet zichtbaar

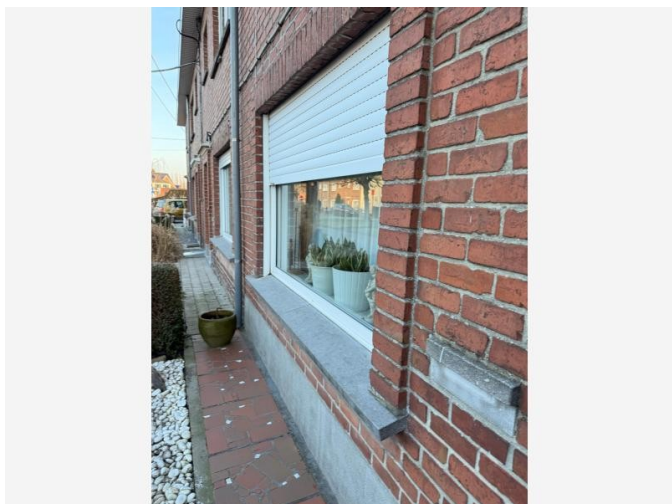
Raamvoegsel in cement en kunststof

Eventuele achterliggende toepassingen niet zichtbaar
