Asbestinventarisatetest

Waatsbrugstraat 84, 9600 Ronse

Attestnummer : 20250303-000175.000

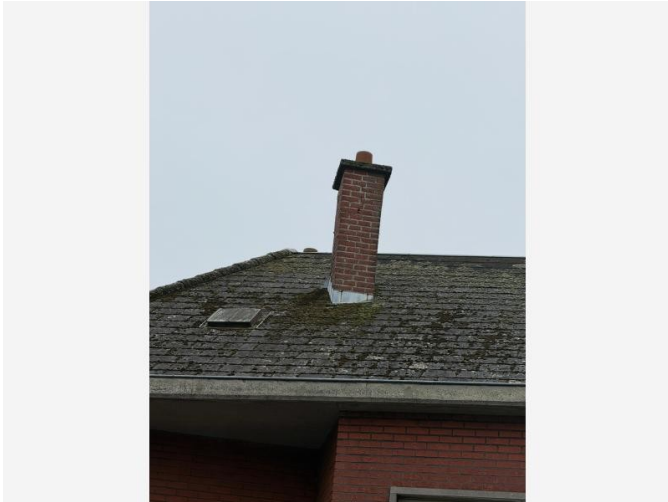
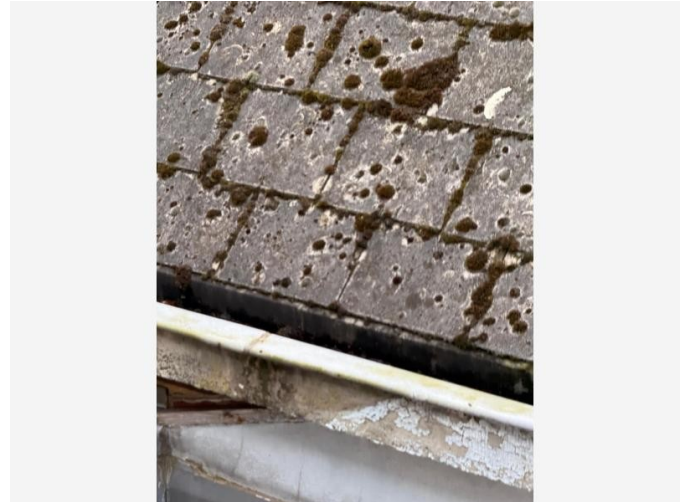
Fiche 1: slib en sediment in goten van daken met leien

Asbestmateriaal - afvalstof

Het asbestmateriaal valt onder de mijlpaal van 2040.

Dringend verwijderen

- Verwijder het asbestafval.

- Eenvoudige handelingen: mag via doe-het-zelf of door werknemer(s) met opleidingsattest eenvoudige handelingen
Voorkom vezelvrijgave en verpak in dubbele plastic en voer af naar containerpark of erkend verwerker
Zorg voor nodige veiligheids- en voorzorgsmaatregelen

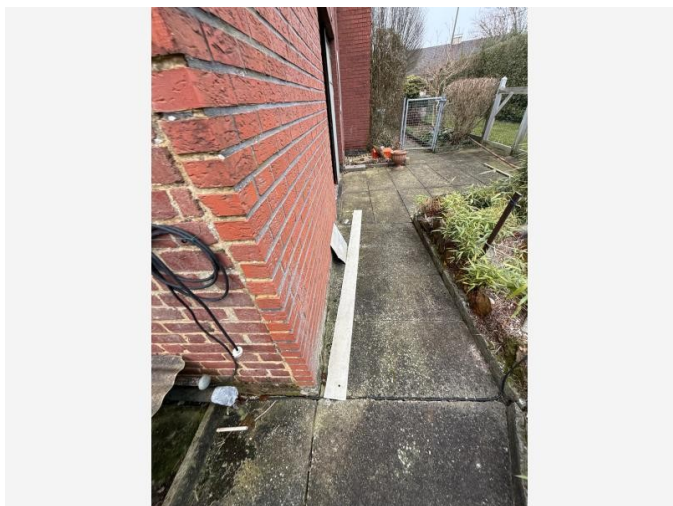
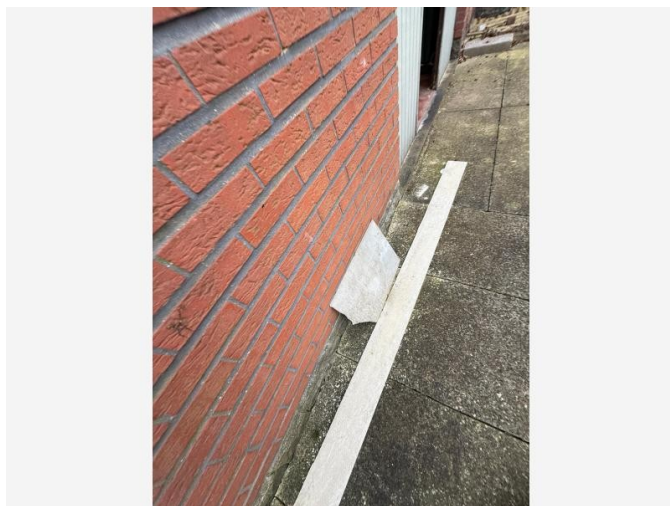
Het asbestmateriaal valt onder de mijlpaal van 2040.

Dringend verwijderen

Beschrijving	losse platen in tuin
Type afvalstof	Betreft stock-voorraad of gedemonteerde asbestmaterialen
Aanwezige resten	stukken plaatmateriaal
Omgeving	Buiten
Primaire drager	Gedemonteerd of buitengebruik gesteld materiaal
Asbestmaterialen	<ul style="list-style-type: none">• Dak- en gevelbekleding - Plaat
Bindmiddel van asbestmateriaal	Cement
Gebondenheid op basis van bindmiddel	Hecht
Hoeveelheid (gewicht - aantal)	<ul style="list-style-type: none">• 12,00 kg - 1 stuk
Totaal gewicht	12,00 kg
Eenvoudig bereikbaar	Ja
Identificatiemethode	Vaststelling zonder monsternamen
Opmerking	<p>Deze oppervlakte, volumes en gewichten zijn geschat op basis van een benadering</p> <p>(de opgegeven hoeveelheden mogen niet gebruikt worden als maatstaf van heffing).</p>

- Verwijder het asbestafval.

- Eenvoudige handelingen: mag via doe-het-zelf of door werknemer(s) met opleidingsattest eenvoudige handelingen
Voorkom vezelvrijgave en verpak in dubbele plastic en voer af naar containerpark of erkend verwerker

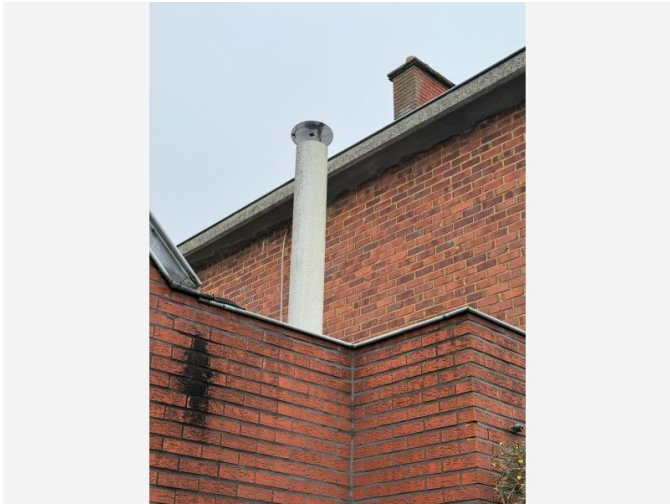
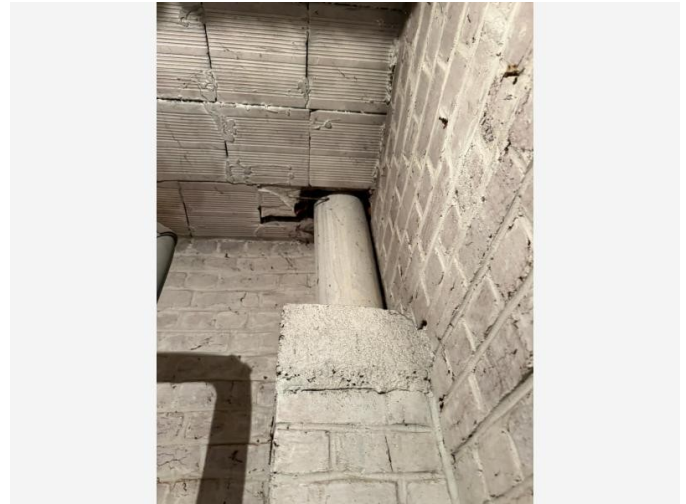
Het asbestmateriaal valt onder de mijlpaal van 2040.

Verwijderen

Eindbeoordeling materiaalrisico	Verhoogd materiaalrisico en/of verhoogde kans op vezelvrijgave
---------------------------------	--

Gebondenheid	Categorie 1: hechtgebonden in oorsprong
Asbestsoort (vezeltype)	Crocidoliet aanwezig
Asbestconcentratie	Laag (< 50%)
Afschermingsgraad van het gehele materiaal	Geheel of deels (ook) vrij aan de binnenlucht
Toestand van het materiaal	Licht beschadigd, licht verweerd. Intact calciumsilicaatmateriaal of categorie III 'gebondenheid'

Beschrijving	schoorsteenpijp aanbouw
Omgeving	Grenst aan binnen- en buitenlucht
Primaire drager	HVAC infrastructuur en uitrusting
Asbestmateriaal	Buis, koker, leiding, pijp, doorvoer
Bindmiddel van asbestmateriaal	Cement
Gebondenheid op basis van bindmiddel	Hecht
Hoeveelheid (lengte - omtrek - dikte - aantal)	<ul style="list-style-type: none">• 5,00 m - 70,00 cm - 1,00 cm - 1 stuk
Totaal volume	0,035 m ³
Eenvoudig bereikbaar	Ja
Bevestigingswijze	<ul style="list-style-type: none">• Geklemd• Verlijmd, ingegoten, versmeerd
Identificatiemethode	Vaststelling zonder monsternamen
Destructieve handeling voor identificatie	Nee
Opmerking	Binnen en buitnein, loopt mogelijk nog door naar onder

- Zorg voor een veilig beheer. Vermijd het beschadigen van het asbestmateriaal. Controleer de toestand jaarlijks op wijzigingen.

- Eenvoudige handelingen: mag via doe-het-zelf of door werknemer(s) met opleidingsattest eenvoudige handelingen
Zorg voor nodige veiligheids- en voorzorgsmaatregelen
In zijn geheel zonder beschadigen

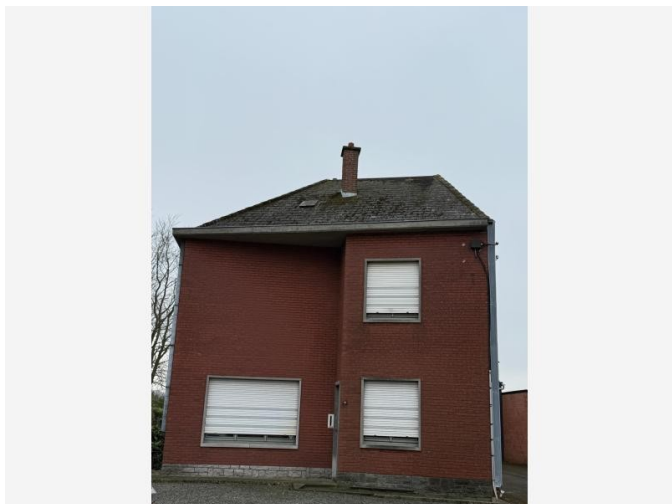
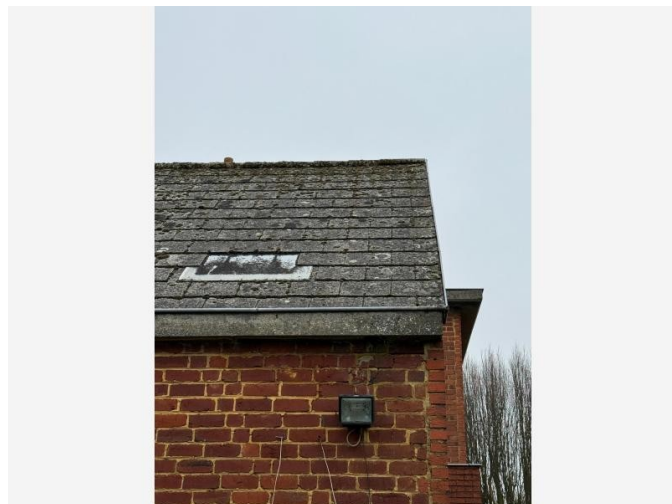
Het asbestmateriaal valt onder de mijlpaal van 2034.

Verwijderen

Eindbeoordeling materiaalrisico	Verhoogd materiaalrisico en/of verhoogde kans op vezelvrijgave
---------------------------------	--

Gebondenheid	Categorie 1: hechtgebonden in oorsprong
Asbestsoort (vezeltype)	Crocidoliet aanwezig
Asbestconcentratie	Laag (< 50%)
Afschermingsgraad van het gehele materiaal	Geheel of deels vrij aan de buitenlucht
Toestand van het materiaal	Matig beschadigd, matig verweerd

Beschrijving	leien als dakbedekking woning en aanbouw
Omgeving	Buiten
Primaire drager	Schuin dak
Asbestmateriaal	Dak- en gevelbekleding - Lei, shingle
Bindmiddel van asbestmateriaal	Cement
Gebondenheid op basis van bindmiddel	Hecht
Hoeveelheid (oppervlakte - aantal)	<ul style="list-style-type: none">• 198,00 m² - 1 stuk
Totale oppervlakte	198,00 m ²
Eenvoudig bereikbaar	Ja
Bevestigingswijze	<ul style="list-style-type: none">• Genageld, geniet
Identificatiemethode	Vaststelling zonder monstername
Destructieve handeling voor identificatie	Nee
Opmerking	leien als dakbekleding woning en aanbouw Deze oppervlakte, volumes en gewichten zijn geschat op basis van een benadering (de opgegeven hoeveelheden mogen niet gebruikt worden als maatstaf van heffing).

- Zorg voor een veilig beheer. Vermijd het beschadigen van het asbestmateriaal. Controleer de toestand jaarlijks op wijzigingen.
- Hemelwater dat afspoelt van asbestcement daken of gevels kan asbestdeeltjes bevatten. Gebruik het enkel voor gesloten circuits (bv. spoelen toiletten). Reinig na het vervangen van het dak of de gevel de dakgoten en regenwaterput of -ton om asbesthoudend sediment of slib te verwijderen

- Eenvoudige handelingen: mag via doe-het-zelf of door werknemer(s) met opleidingsattest eenvoudige handelingen
Eventuele verwijdering aangeraden door werknemer(s) met opleidingsattest eenvoudige handelingen
Zorg voor nodige veiligheids- en voorzorgsmaatregelen
Voorkom vezelvrijgave en verpak in dubbele plastic en voer af naar containerpark of erkend verwerker

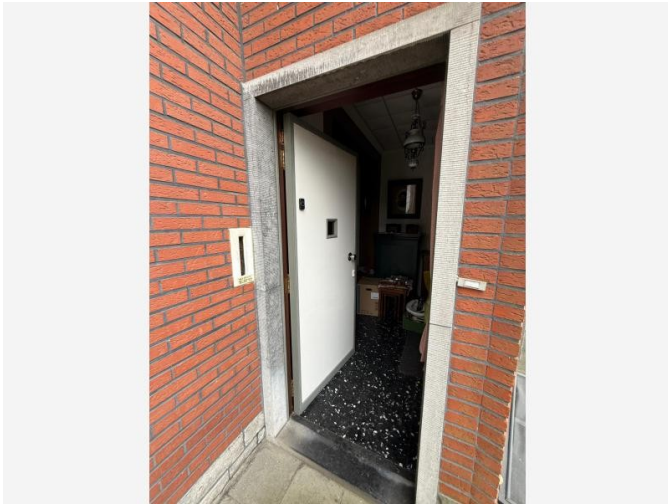
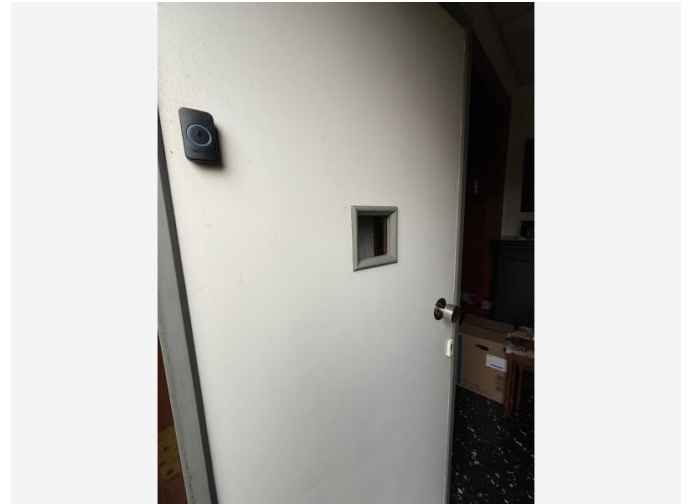
Het asbestmateriaal valt onder de mijlpaal van 2034.

Verwijderen

Eindbeoordeling materiaalrisico	Verhoogd materiaalrisico en/of verhoogde kans op vezelvrijgave
---------------------------------	--

Gebondenheid	Categorie 1: hechtgebonden in oorsprong
Asbestsoort (vezeltype)	Crocidoliet aanwezig
Asbestconcentratie	Laag (< 50%)
Afschermingsgraad van het gehele materiaal	Geheel of deels (ook) vrij aan de binnenlucht
Toestand van het materiaal	Licht beschadigd, licht verweerd. Intact calciumsilicaatmateriaal of categorie III 'gebondenheid'

Beschrijving	deurplaat voordeur
Omgeving	Grenst aan binnen- en buitenlucht
Primaire drager	Wandopening verticaal (raam, deur, ...)
Asbestmateriaal	Dak- en gevelbekleding - Plaat
Bindmiddel van asbestmateriaal	Cement
Gebondenheid op basis van bindmiddel	Hecht
Hoeveelheid (oppervlakte - dikte - aantal)	<ul style="list-style-type: none">• 2,00 m² - 0,50 cm - 1 stuk
Totaal volume	0,01 m ³
Eenvoudig bereikbaar	Ja
Bevestigingswijze	<ul style="list-style-type: none">• Geklemd• Onbekend
Identificatiemethode	Vaststelling zonder monstername
Destructieve handeling voor identificatie	Nee
Opmerking	meestal zijn deze deuren dubbel gelaagd

- Zorg voor een veilig beheer. Vermijd het beschadigen van het asbestmateriaal. Controleer de toestand jaarlijks op wijzigingen.

- Eenvoudige handelingen: mag via doe-het-zelf of door werknemer(s) met opleidingsattest eenvoudige handelingen
Deur in zijn geheel zonder beschadigen

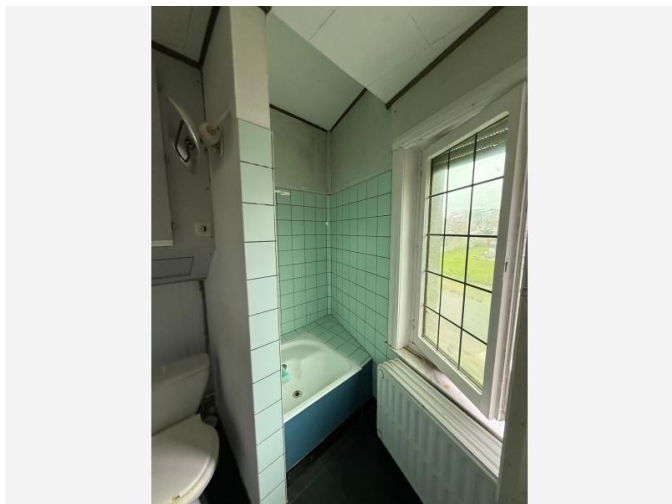
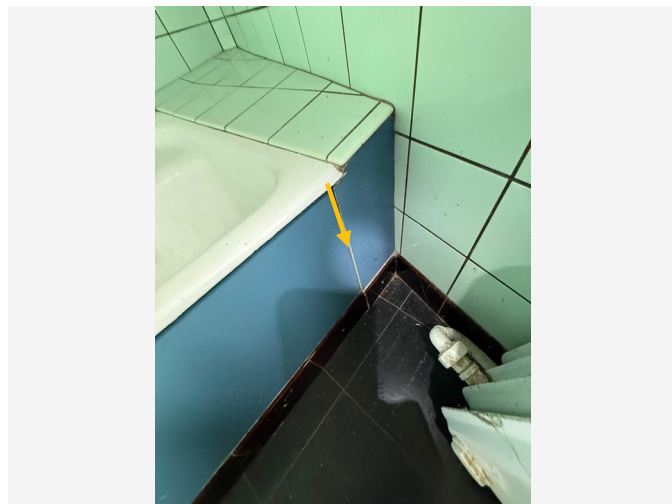
Het asbestmateriaal valt onder de mijlpaal van 2040.

Verwijderen

Eindbeoordeling materiaalrisico	Verhoogd materiaalrisico en/of verhoogde kans op vezelvrijgave
---------------------------------	--

Gebondenheid	Categorie 1: hechtgebonden in oorsprong
Asbestsoort (vezeltype)	Crocidoliet aanwezig
Asbestconcentratie	Laag (< 50%)
Afschermingsgraad van het gehele materiaal	Geheel of deels (ook) vrij aan de binnenlucht
Toestand van het materiaal	Licht beschadigd, licht verweerd. Intact calciumsilicaatmateriaal of categorie III 'gebondenheid'

Beschrijving	plaat bad
Omgeving	Binnen
Primaire drager	Binnenwand
Asbestmateriaal	Dak- en gevelbekleding - Plaat
Bindmiddel van asbestmateriaal	Cement
Gebondenheid op basis van bindmiddel	Hecht
Hoeveelheid (oppervlakte - dikte - aantal)	• 2,00 m ² - 1,00 cm - 2 stuks
Totaal volume	0,04 m ³
Eenvoudig bereikbaar	Ja
Bevestigingswijze	<ul style="list-style-type: none">• Geklemd• Onbekend
Identificatiemethode	Vaststelling zonder monstername
Destructieve handeling voor identificatie	Nee
Opmerking	meestal zijn deze deuren dubbel gelaagd

- Zorg voor een veilig beheer. Vermijd het beschadigen van het asbestmateriaal. Controleer de toestand jaarlijks op wijzigingen.
- Scherm in afwachting van verwijdering het asbestmateriaal af van luchtstromingen en verstoring: bijvoorbeeld door het te verpakken, te fixeren, af te dekken, signalisatie - afbakening aan te brengen, ...

- Eenvoudige handelingen: mag via doe-het-zelf of door werknemer(s) met opleidingsattest eenvoudige handelingen
Eventuele verwijdering aangeraden door werknemer(s) met opleidingsattest eenvoudige handelingen
Zorg voor nodige veiligheids- en voorzorgsmaatregelen

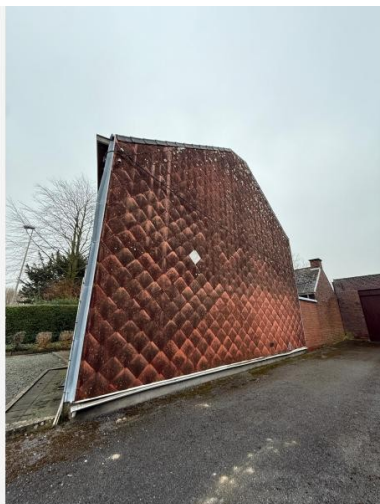
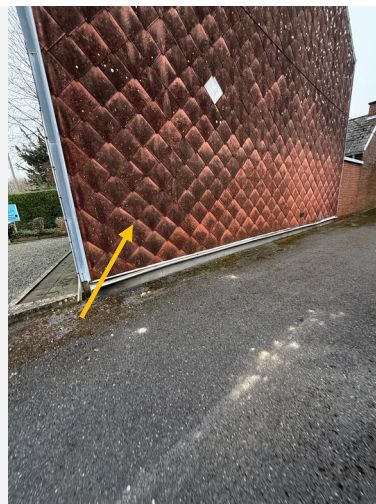
Het asbestmateriaal valt onder de mijlpaal van 2034.

Verwijderen

Eindbeoordeling materiaalrisico	Laag materiaalrisico en/of verlaagde kans op vezelvrijgave
---------------------------------	--

Gebondenheid	Categorie 1: hechtgebonden in oorsprong
Asbestsoort (vezeltype)	Crocidoliet aanwezig
Asbestconcentratie	Laag (< 50%)
Afschermingsgraad van het gehele materiaal	Geheel of deels vrij aan de buitenlucht
Toestand van het materiaal	Licht beschadigd, licht verweerd. Intact calciumsilicaatmateriaal of categorie III 'gebondenheid'

Beschrijving	leien aan gevel
Omgeving	Buiten
Primaire drager	Schuin dak
Asbestmateriaal	Dak- en gevelbekleding - Lei, shingle
Bindmiddel van asbestmateriaal	Cement
Gebondenheid op basis van bindmiddel	Hecht
Hoeveelheid (oppervlakte - aantal)	<ul style="list-style-type: none">• 96,00 m² - 1 stuk
Totale oppervlakte	96,00 m ²
Eenvoudig bereikbaar	Ja
Bevestigingswijze	<ul style="list-style-type: none">• Geklemd• Genageld, geniet
Identificatiemethode	Vaststelling zonder monstername
Destructieve handeling voor identificatie	Nee
Opmerking	leien als gevelbekleding Deze oppervlakte, volumes en gewichten zijn geschat op basis van een benadering (de opgegeven hoeveelheden mogen niet gebruikt worden als maatstaf van heffing).

- Zorg voor een veilig beheer. Vermijd het beschadigen van het asbestmateriaal. Controleer de toestand jaarlijks op wijzigingen.
- Hemelwater dat afspoelt van asbestcement daken of gevels kan asbestdeeltjes bevatten. Gebruik het enkel voor gesloten circuits (bv. spoelen toiletten). Reinig na het vervangen van het dak of de gevel de dakgoten en regenwaterput of -ton om asbesthoudend sediment of slib te verwijderen

- Eenvoudige handelingen: mag via doe-het-zelf of door werknemer(s) met opleidingsattest eenvoudige handelingen
Eventuele verwijdering door werknemer(s) met opleidingsattest eenvoudige handelingen.
- Zorg voor nodige veiligheids- en voorzorgsmaatregelen.
- Voorkom vezelvrijgave en verpak in dubbele plastic en voer af naar containerpark of erkend verwerker

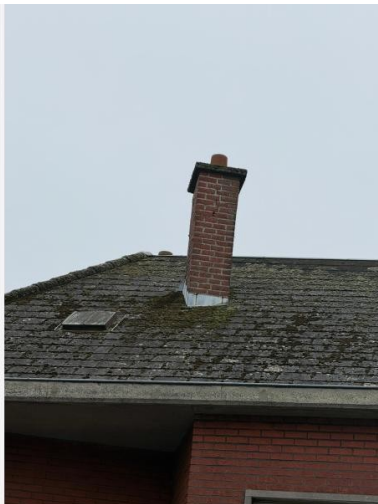
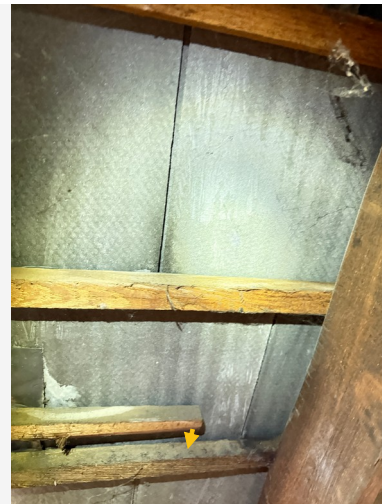
Het asbestmateriaal valt onder de mijlpaal van 2040.

Maatregelen nemen

Eindbeoordeling materiaalrisico	Verhoogd materiaalrisico en/of verhoogde kans op vezelvrijgave
---------------------------------	--

Gebondenheid	Categorie 1: hechtgebonden in oorsprong
Asbestsoort (vezeltype)	Crocidoliet aanwezig
Asbestconcentratie	Laag (< 50%)
Afschermingsgraad van het gehele materiaal	Geheel of deels (ook) vrij aan de binnenlucht
Toestand van het materiaal	Licht beschadigd, licht verweerd. Intact calciumsilicaatmateriaal of categorie III 'gebondenheid'

Beschrijving	Onderdak type menuiserite
Omgeving	Binnen
Primaire drager	Schuin dak
Asbestmateriaal	Plaat, paneel, tablet - Type Menuiserite
Bindmiddel van asbestmateriaal	Cement
Gebondenheid op basis van bindmiddel	Hecht
Hoeveelheid (oppervlakte - dikte - aantal)	<ul style="list-style-type: none">• 115,00 m² - 0,35 cm - 1 stuk
Totaal volume	0,403 m ³
Eenvoudig bereikbaar	Nee <ul style="list-style-type: none">• Het asbestmateriaal is bedekt (uitgezonderd laag verf, coating, behang, kunststof, textiel) en het wegnemen van het bedekkende materiaal kan niet zonder het bedekkende materiaal te beschadigen.
Bevestigingswijze	<ul style="list-style-type: none">• Geklemd• Genageld, geniet
Identificatiemethode	Vaststelling zonder monstername
Destructieve handeling voor identificatie	Nee
Opmerking	Deze oppervlakte, volumes en gewichten zijn niet gemeten, maar geschat op basis van een benadering van de aanwezige onderdakplaten (de opgegeven hoeveelheden mogen niet gebruikt worden als maatstaf voor heffingen)

- Zorg voor een veilig beheer. Vermijd het beschadigen van het asbestmateriaal. Controleer de toestand jaarlijks op wijzigingen.

- Eenvoudige handelingen: mag via doe-het-zelf of door werknemer(s) met opleidingsattest eenvoudige handelingen
Eventuele verwijdering door werknemer(s) met opleidingsattest eenvoudige handelingen

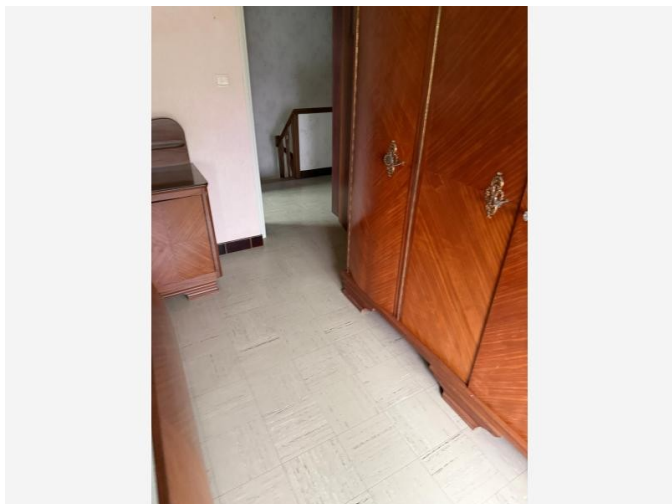
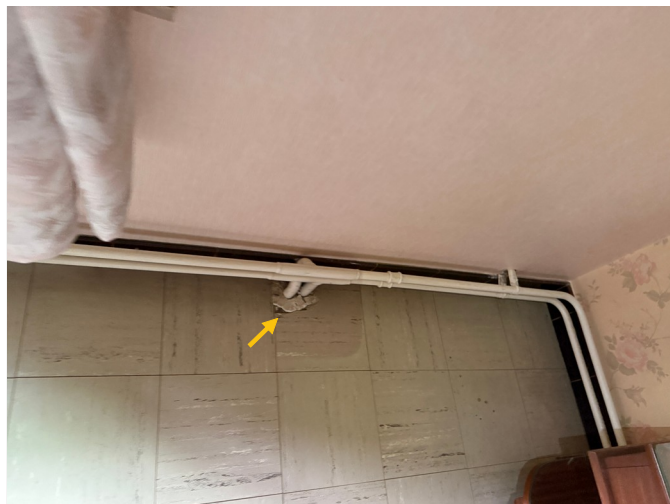
Het asbestmateriaal valt onder de mijlpaal van 2040.

Zorgvuldig beheren

Beschrijving	Zwarte lijm van vinyl tegels op verdieping
Omgeving	Binnen
Primaire drager	Vloer
Asbestmateriaal	In-situ afwerkingslagen - Lijmlaag
Bindmiddel van asbestmateriaal	Lijm
Gebondenheid op basis van bindmiddel	Hecht
Hoeveelheid (oppervlakte - dikte - aantal)	<ul style="list-style-type: none">• 64,00 m² - 0,05 mm - 1 stuk
Totaal volume	0,003 m ³
Eenvoudig bereikbaar	Nee <ul style="list-style-type: none">• Het asbestmateriaal is bedekt (uitgezonderd laag verf, coating, behang, kunststof, textiel) en het wegnemen van het bedekkende materiaal kan niet zonder het bedekkende materiaal te beschadigen.
Bevestigingswijze	<ul style="list-style-type: none">• Verlijmd, ingegoten, versmeerd
Identificatiemethode	Vaststelling met monsternamen
Destructieve handeling voor identificatie	Nee
Opmerking	Ook staal 2 met colovinyltegel is positief getest

- Zorg voor een veilig beheer. Vermijd het beschadigen van het asbestmateriaal. Controleer de toestand jaarlijks op wijzigingen.

- Hermetische zone (erkend asbestverwijderaar)
Tegels met deze lijm gelegd zijn ook positief getest op asbest (staal2).

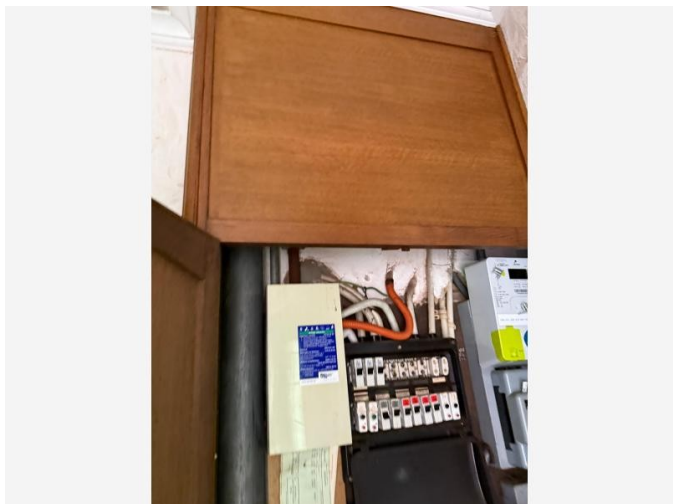
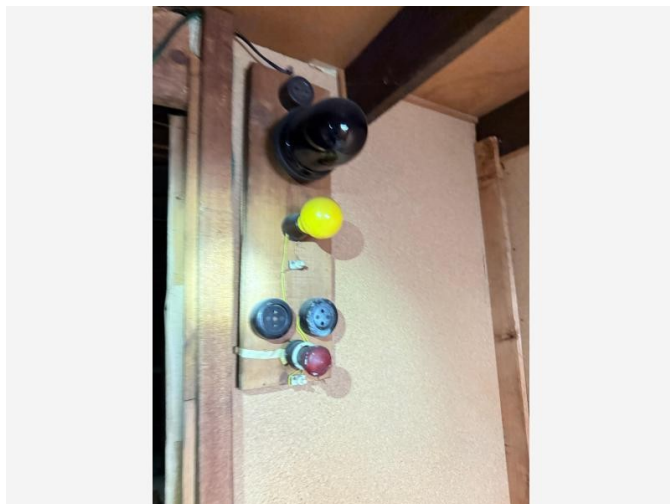
Beschrijving	bakeliet schakelkasten en schakelaars
Omgeving	Grenst aan binnen- en buitenlucht
Primaire drager	Communicatie en elektrische infrastructuur en uitrusting
Asbestmateriaal	Plaat, paneel, tablet - Type Bakeliet
Bindmiddel van asbestmateriaal	Kunststof of -hars
Gebondenheid op basis van bindmiddel	Hecht
Hoeveelheid (oppervlakte - dikte - aantal)	<ul style="list-style-type: none">• 0,50 m² - 0,50 cm - 1 stuk
Totaal volume	0,003 m ³
Eenvoudig bereikbaar	Ja
Bevestigingswijze	<ul style="list-style-type: none">• Geschroefd
Identificatiemethode	Vaststelling zonder monsternamen
Destructieve handeling voor identificatie	Nee
Opmerking	<p>bakeliet schakelkasten en schakelaars algemeen aanwezig in gebouwen</p> <p>Deze oppervlakte, volumes en gewichten zijn geschat op basis van een benadering</p> <p>(de opgegeven hoeveelheden mogen niet gebruikt worden als maatstaf van heffing).</p>

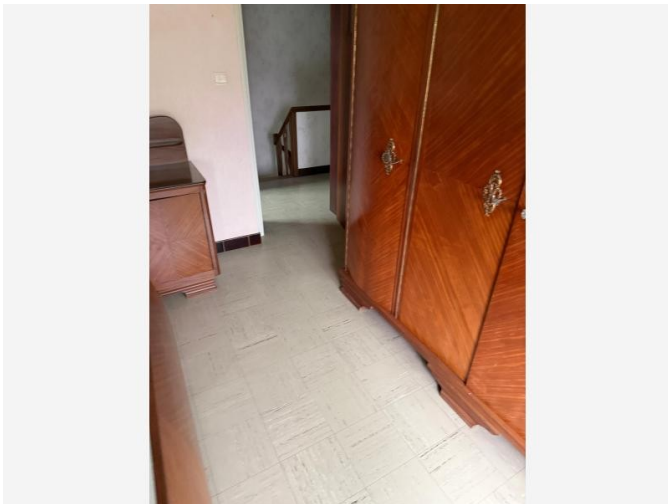
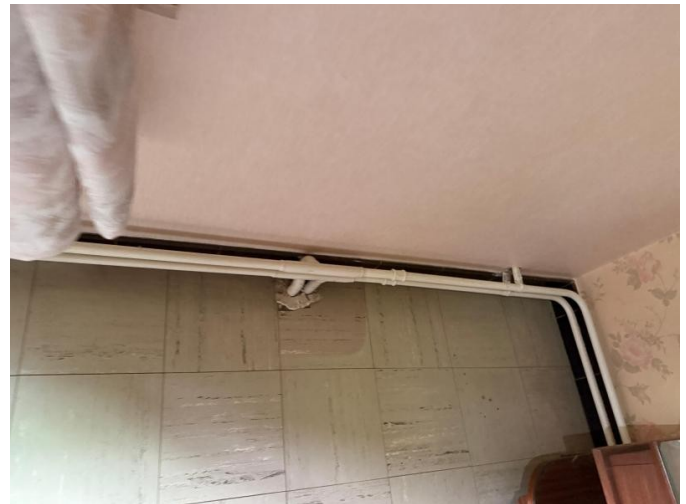
Beschrijving	Colovinyl tegel
Omgeving	Binnen
Primaire drager	Vloer
Asbestmateriaal	Prefab - afwerking - Tegel
Bindmiddel van asbestmateriaal	Kunststof of -hars
Gebondenheid op basis van bindmiddel	Hecht
Hoeveelheid (oppervlakte - dikte - aantal)	<ul style="list-style-type: none">• 64,00 m² - 0,40 cm - 1 stuk
Totaal volume	0,256 m ³
Eenvoudig bereikbaar	Ja
Bevestigingswijze	<ul style="list-style-type: none">• Verlijmd, ingegoten, versmeerd
Identificatiemethode	Vaststelling met monstername
Destructieve handeling voor identificatie	Nee
Opmerking	<p>Deze oppervlakte is een schatting bij benadering voor de colovinyl vloer, (verschillende kleuren)</p> <p>deze hoeveelheid mag niet gebruikt worden als maatstaf van heffing.</p>

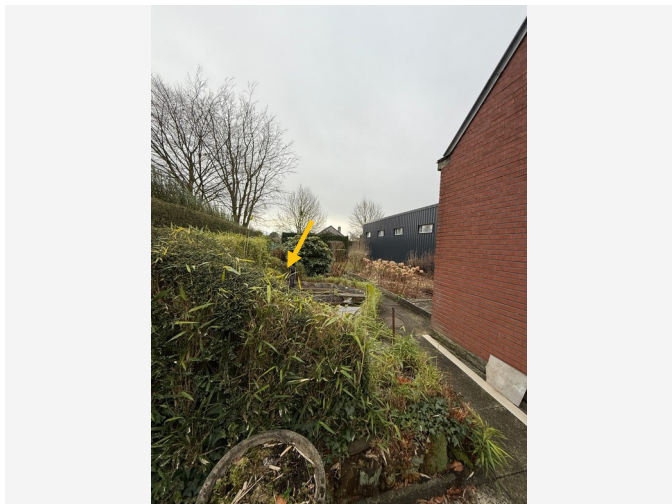
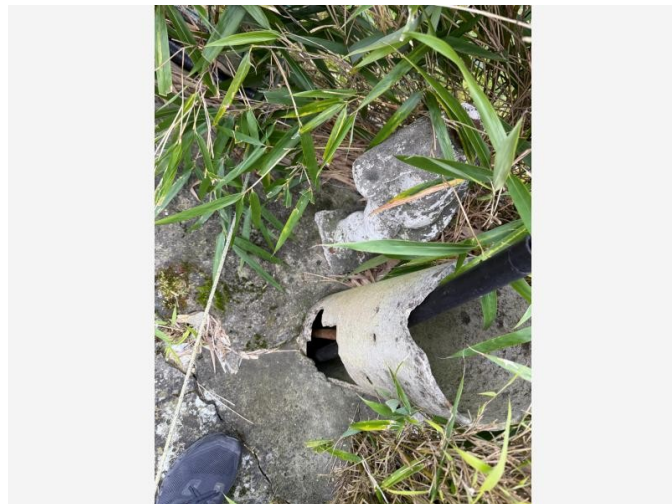
Beschrijving	buis en beeld in tuin
Omgeving	Buiten
Primaire drager	Inrichting (meubilair, ...)
Asbesttoepassing	Bak, reservoir, kuip, bloembak
Bindmiddel van asbesttoepassing	Cement
Gebondenheid op basis van bindmiddel	Hecht
Hoeveelheid (gewicht - aantal)	• 20,00 kg - 2 stuks
Totaal gewicht	40,00 kg
Identificatiemethode	Vaststelling zonder monsternamen
Destructieve handeling voor identificatie	Nee
Opmerking	asbestverdacht, Deze oppervlakte, volumes en gewichten zijn geschat op basis van een benadering (de opgegeven hoeveelheden mogen niet gebruikt worden als maatstaf van heffing).

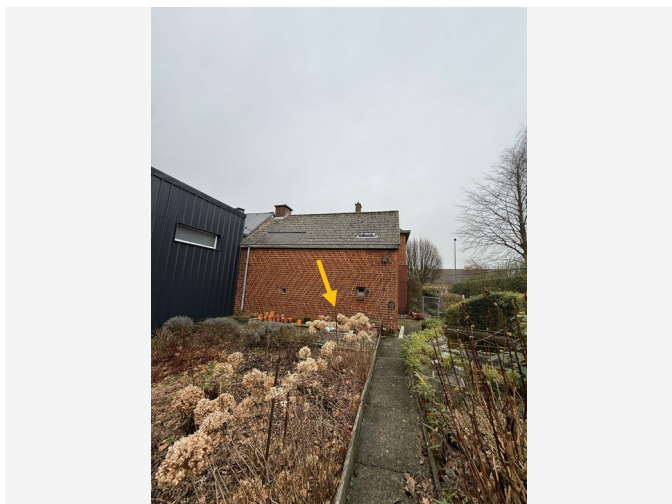
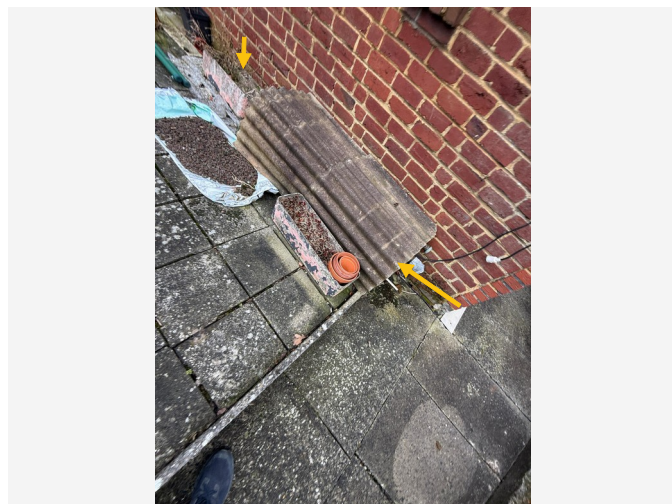
Beschrijving	bloembakken
Omgeving	Buiten
Primaire drager	bloembakken rechthoekig en rond
Asbesttoepassing	Bak, reservoir, kuip, bloembak
Bindmiddel van asbesttoepassing	Cement
Gebondenheid op basis van bindmiddel	Hecht
Hoeveelheid (gewicht - aantal)	• 5,00 kg - 4 stuks
Totaal gewicht	20,00 kg
Identificatiemethode	Vaststelling zonder monsternamen
Destructieve handeling voor identificatie	Nee
Opmerking	<p>mogelijk nog verdoken bakken, resten of ander types aanwezig op terrein</p> <p>Deze oppervlakte, volumes en gewichten zijn geschat op basis van een benadering</p> <p>(de opgegeven hoeveelheden mogen niet gebruikt worden als maatstaf van heffing).</p>

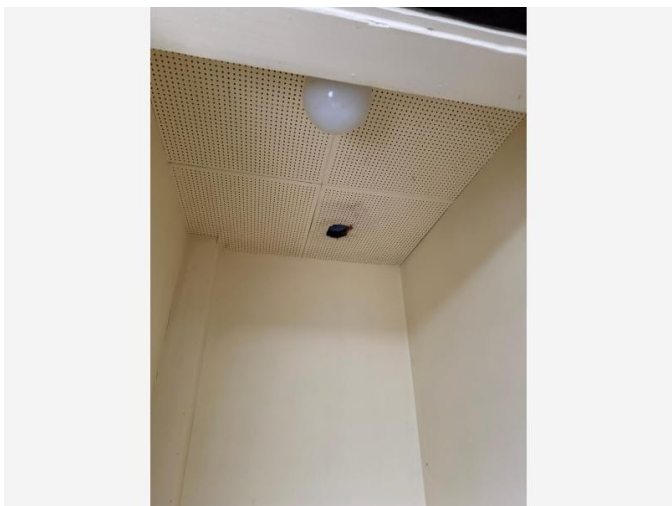
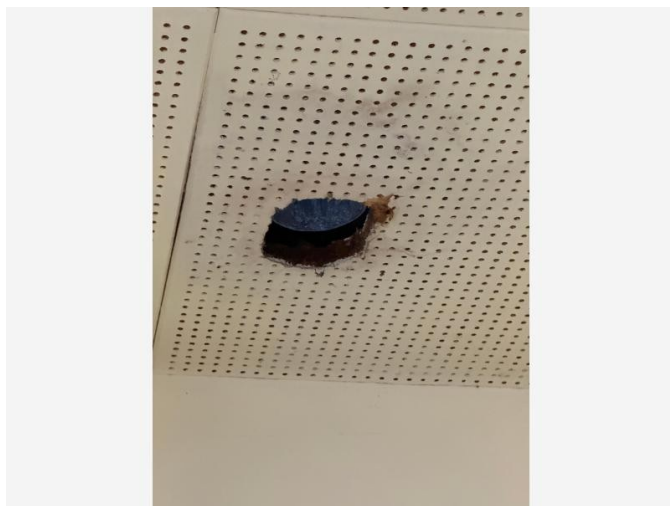
Beschrijving	plafond afwerking WC
Omgeving	Binnen
Primaire drager	Plafond
Bindmiddel van materiaal	Cement
Gebondenheid op basis van bindmiddel	Hecht
Hoeveelheid (oppervlakte - dikte - aantal)	• 1,50 m ² - 0,50 cm - 1 stuk
Totaal volume	0,008 m ³
Identificatiemethode	Vaststelling met monsternamen
Destructieve handeling voor identificatie	Nee

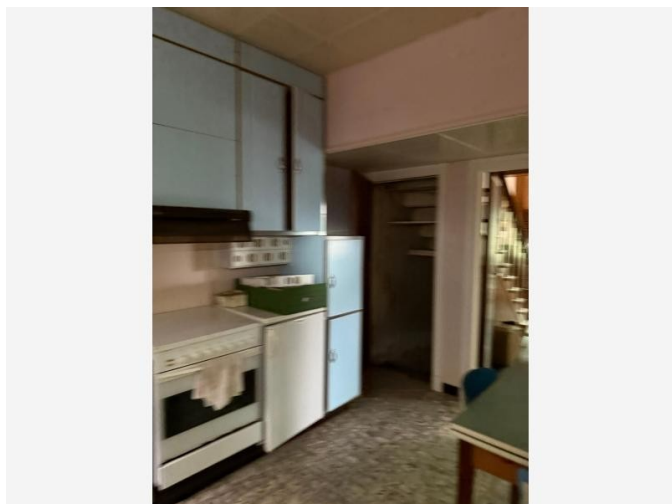
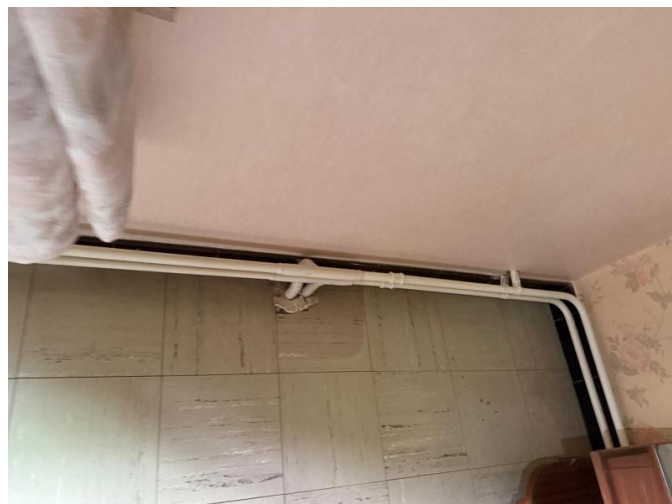
Beschrijving	Pleisterwerk muren
Omgeving	Binnen
Primaire drager	Binnenwand
Bindmiddel van materiaal	Gips - kalk
Gebondenheid op basis van bindmiddel	Niet-hechtgebonden
Hoeveelheid (oppervlakte - dikte - aantal)	• 180,00 m ² - 1,00 cm - 1 stuk
Totaal volume	1,80 m ³
Identificatiemethode	Vaststelling met monsternamen
Destructieve handeling voor identificatie	Nee
Opmerking	Deze oppervlakte, volumes en gewichten zijn geschat op basis van een benadering van het aanwezig pleisterwerk in alle muren (de opgegeven hoeveelheden mogen niet gebruikt worden als maatstaf van heffing).

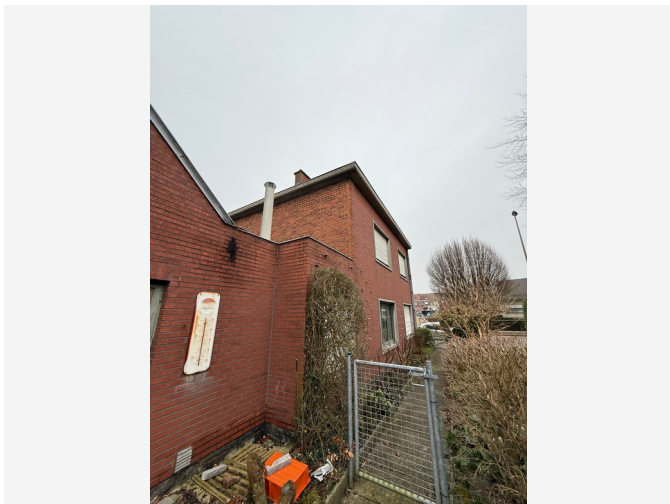
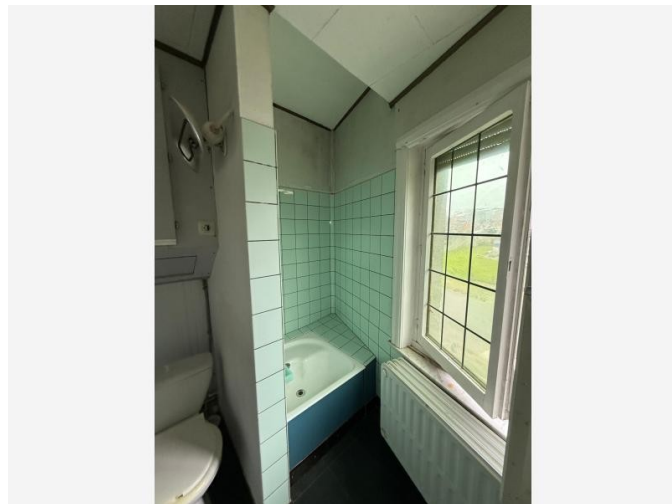
Beschrijving	mastiek glas woning op verdieping
Omgeving	Grenst aan binnen- en buitenlucht
Primaire drager	Wandopening verticaal (raam, deur, ...)
Bindmiddel van materiaal	Kitten, mastiek, pasta
Gebondenheid op basis van bindmiddel	Hecht
Hoeveelheid (gewicht - aantal)	<ul style="list-style-type: none">• 0,10 kg - 1 stuk
Totaal gewicht	0,10 kg
Identificatiemethode	Vaststelling met monstername
Destructieve handeling voor identificatie	Nee
Opmerking	Mastiek glas-raam op verdieping. Niet exact te wegen, de toepassing bevindt zich nog op de locaties
