Asbestinventarisatetest

Pont-Noord 57, 9840 De Pinte

Attestnummer : 20240813-000336.001

Niet-asbestveilig

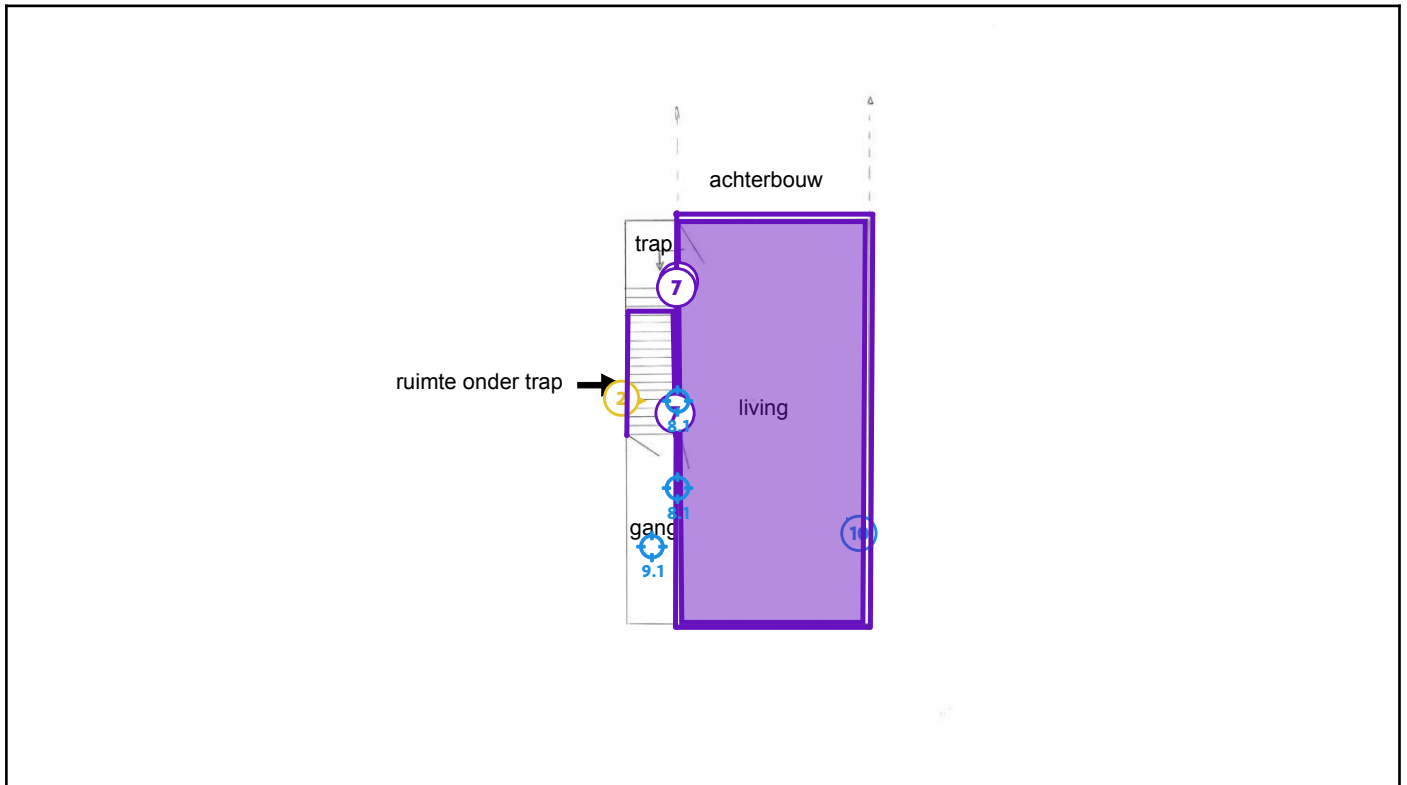
Plan 1.1: glv voorgebouw

Beschrijving	Type	Actie
2. bakelieten electriciteitsmeter	Asbestmateriaal	Zorgvuldig beheren
5. cementlijm vloertegels	Advies	-
7. cementlijm plinten	Advies	-
8. pleister muren	Geen asbest	-
8.1 Code: E-24-046668/01	Mengmonster	-
9. pleister plafonds	Geen asbest	-
9.1 Code: E-24-046668/02	Mengmonster	-
10. dichtingskoord vuurhaard	Geen asbest	-

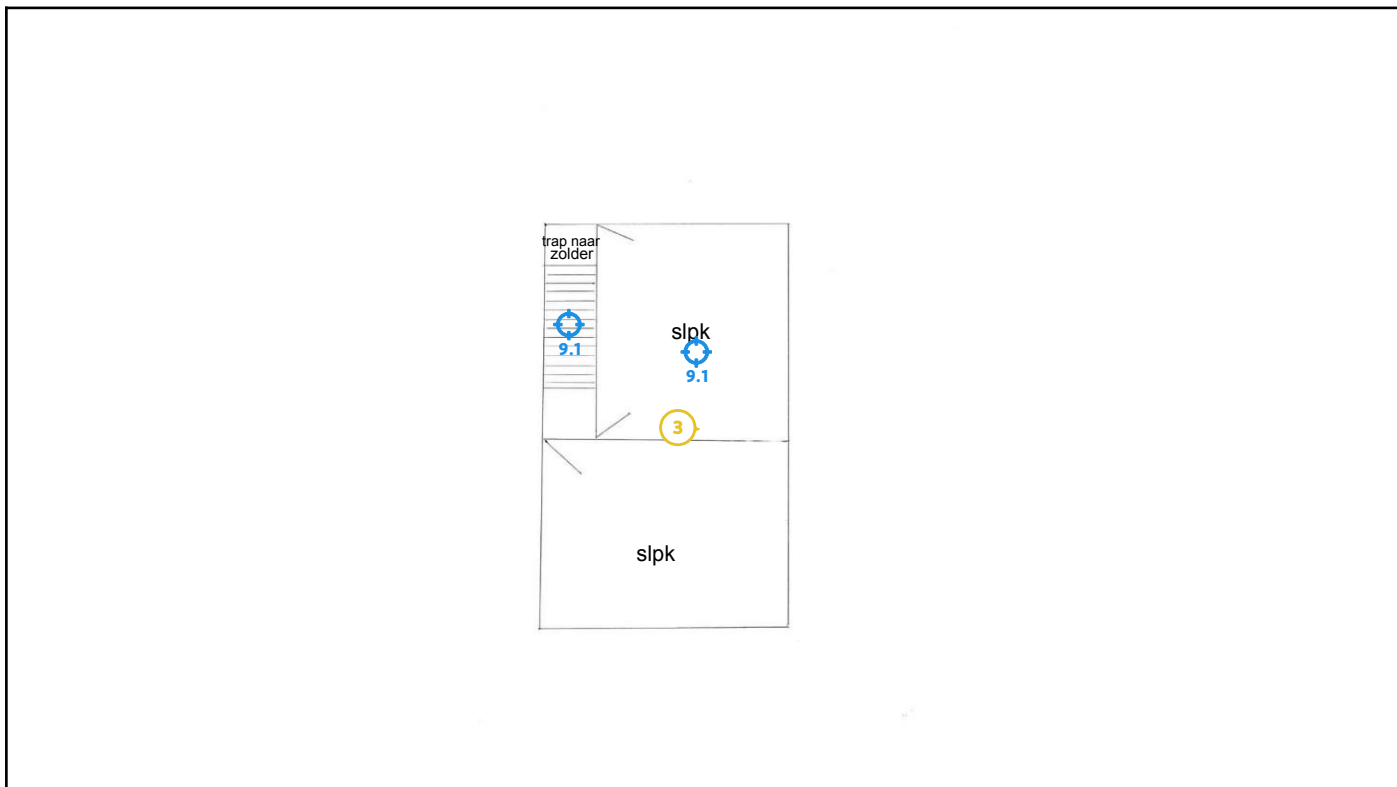
Plan 1.2: 1ste verd voorgebouw

Beschrijving	Type	Actie
3. bakelieten schakelaar	Asbestmateriaal	Zorgvuldig beheren
9. pleister plafonds	Geen asbest	-
9.1 Code: E-24-046668/02	Mengmonster	-

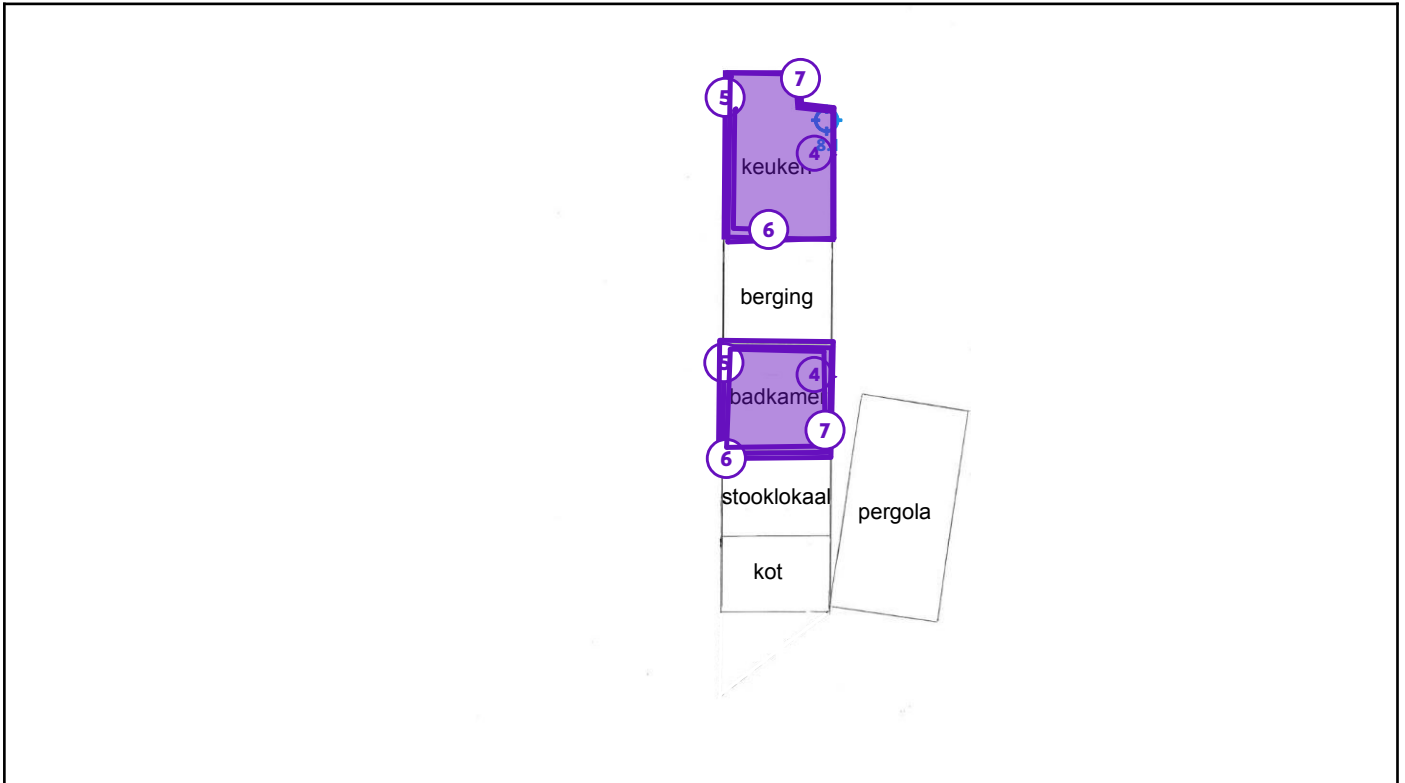
Plan 1.4: achterbouw glv

Beschrijving	Type	Actie
4. afvoerbuizen	Advies	-
5. cementlijm vloertegels	Advies	-
6. cementlijm muurtegels.	Advies	-
7. cementlijm plinten	Advies	-
8. pleister muren	Geen asbest	-
8.1 Code: E-24-046668/01	Mengmonster	-

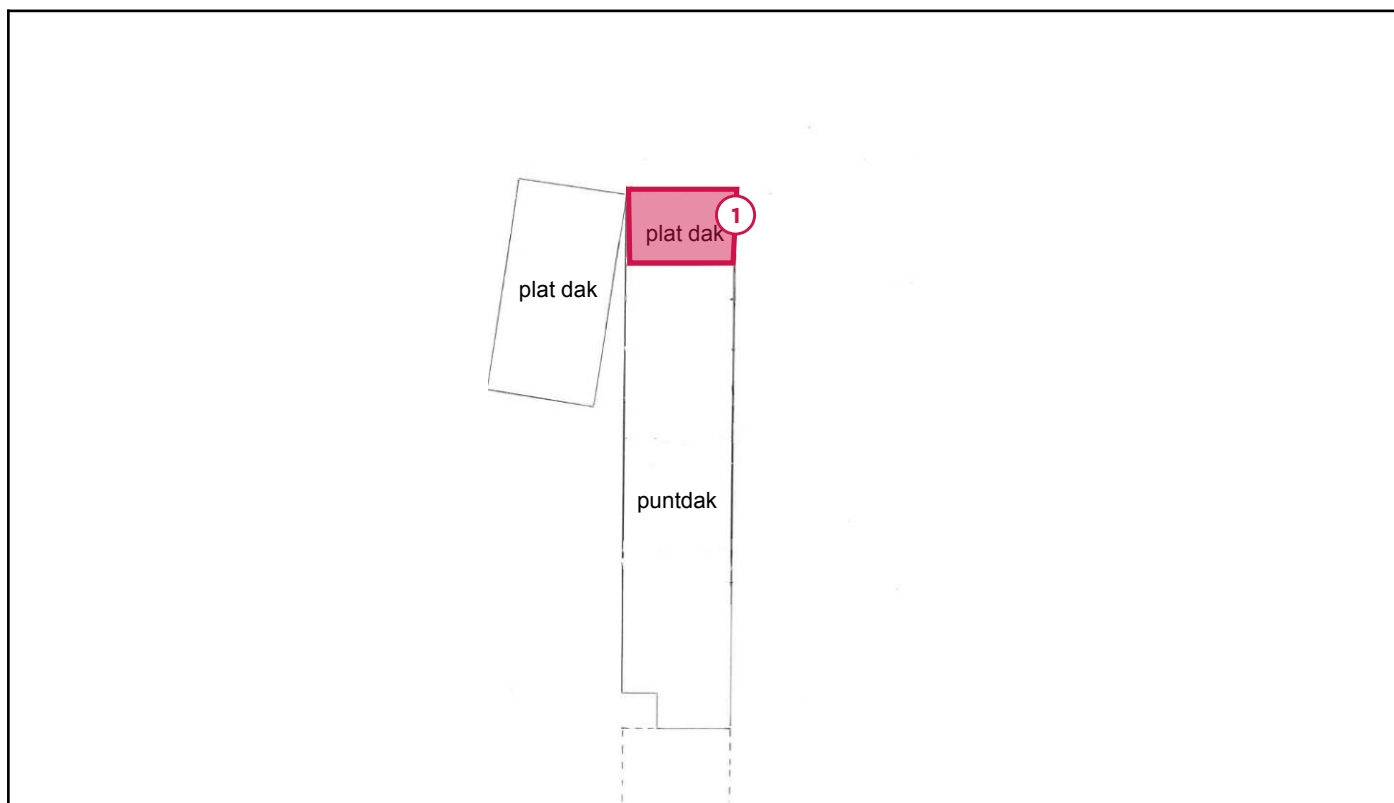
Plan 1.5: achterbouw daken

Beschrijving	Type	Actie
1. golfplaten afdak	Asbestmateriaal	Dringend verwijderen

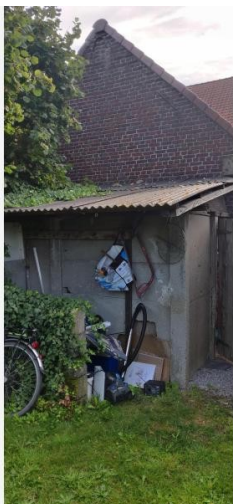
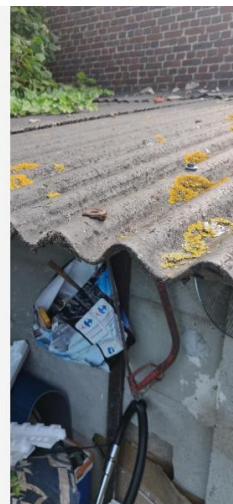
Het asbestmateriaal valt onder de mijlpaal van 2034.

Dringend verwijderen

Eindbeoordeling materiaalrisico	Hoog materiaalrisico en/of hoge kans op vezelvrijgave
---------------------------------	---

Gebondenheid	Categorie 1: hechtgebonden in oorsprong
Asbestsoort (vezeltype)	Crocidoliet aanwezig
Asbestconcentratie	Laag (< 50%)
Afschermingsgraad van het gehele materiaal	Geheel of deels (ook) vrij aan binnenluchtstromen
Toestand van het materiaal	Matig beschadigd, matig verweerd

Beschrijving	golfplaten afdak
Omgeving	Buiten
Primaire drager	Plat dak
Asbestmateriaal	Dak- en gevelbekleding - Golfplaat
Bindmiddel van asbestmateriaal	Cement
Gebondenheid op basis van bindmiddel	Hecht
Hoeveelheid (oppervlakte - aantal)	<ul style="list-style-type: none">• 9,00 m² - 1 stuk
Totale oppervlakte	9,00 m ²
Eenvoudig bereikbaar	Nee <ul style="list-style-type: none">• Verwijdering tast de bouwkundige integriteit aan.
Bevestigingswijze	<ul style="list-style-type: none">• Genageld, geniet
Identificatiemethode	Vaststelling zonder monsternamen
Destructieve handeling voor identificatie	Nee

- Zorg voor een veilig beheer en verwijder dit asbestmateriaal wanneer het bij werken eenvoudig bereikbaar wordt. Controleer de toestand jaarlijks op wijzigingen.
- Verwijder dit asbestmateriaal zo snel mogelijk. Volg de toestand goed op.
- Hemelwater dat afspoelt van asbestcement daken of gevels kan asbestdeeltjes bevatten. Gebruik het enkel voor gesloten circuits (bv. spoelen toiletten). Reinig na het vervangen van het dak of de gevel de dakgoten en regenwaterput of -ton om asbesthoudend sediment of slib te verwijderen

- Eenvoudige handelingen: mag via doe-het-zelf of door werknemer(s) met opleidingsattest eenvoudige handelingen
Verwijderingsmethode :
<https://ovam.vlaanderen.be/wie-mag-wat-verwijderen>
<https://ovam.vlaanderen.be/asbest-correct-verwijderen>

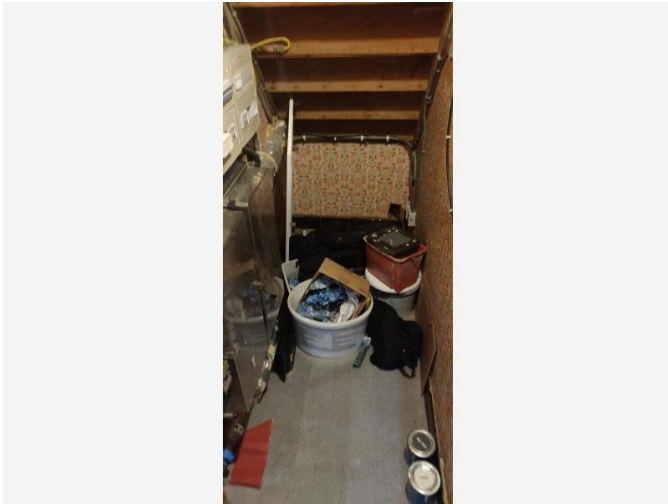
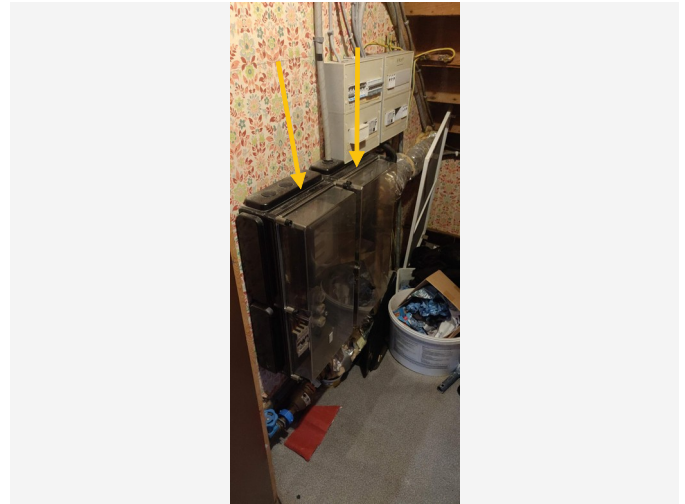
Het asbestmateriaal valt onder de mijlpaal van 2040.

Zorgvuldig beheren

Eindbeoordeling materiaalisico	Laag materiaalisico en/of verlaagde kans op vezelvrijgave
--------------------------------	---

Gebondenheid	Categorie 1: hechtgebonden in oorsprong
Asbestsoort (vezeltype)	Crocidoliet aanwezig
Asbestconcentratie	Laag (< 50%)
Afschermingsgraad van het gehele materiaal	Geheel of deels (ook) vrij aan de binnenlucht
Toestand van het materiaal	Onbeschadigd, niet verweerd

Beschrijving	bakelieten electriciteitsmeter
Omgeving	Binnen
Primaire drager	Binnenwand
Asbestmateriaal	Plaat, paneel, tablet - Type Bakeliet
Bindmiddel van asbestmateriaal	Kunststof of -hars
Gebondenheid op basis van bindmiddel	Hecht
Hoeveelheid (oppervlakte - dikte - aantal)	• 0,25 m ² - 10,00 cm - 1 stuk
Totaal volume	0,025 m ³
Eenvoudig bereikbaar	Ja
Bevestigingswijze	• Geschroefd
Identificatiemethode	Vaststelling zonder monstername
Destructieve handeling voor identificatie	Nee

- Zorg voor een veilig beheer. Vermijd het beschadigen van het asbestmateriaal. Controleer de toestand jaarlijks op wijzigingen.

- Eenvoudige handelingen: mag via doe-het-zelf of door werknemer(s) met opleidingsattest eenvoudige handelingen

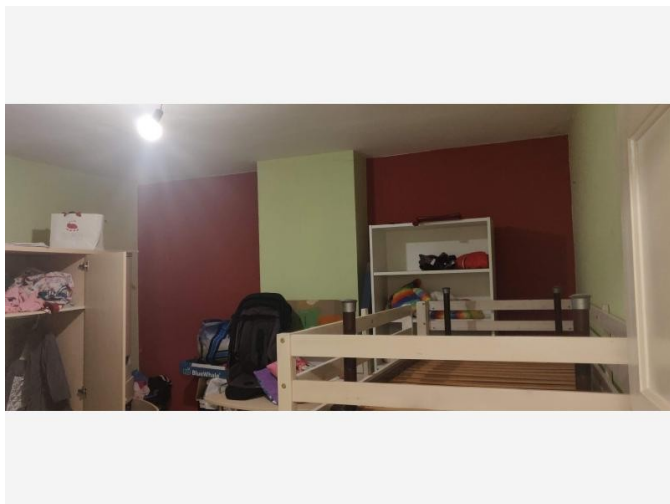
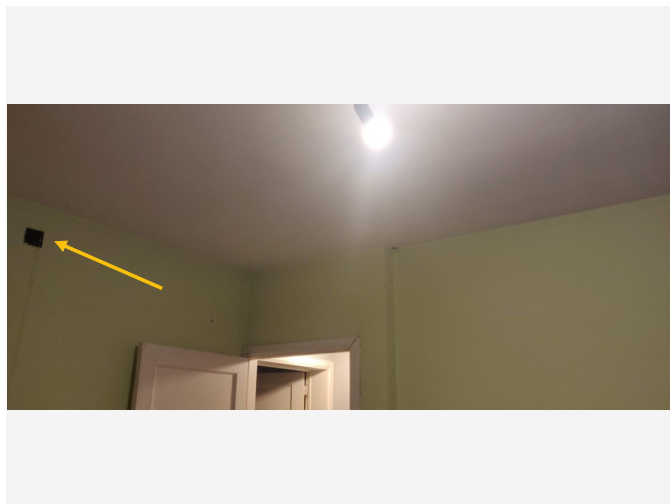
Het asbestmateriaal valt onder de mijlpaal van 2040.

Zorgvuldig beheren

Eindbeoordeling materiaalisico	Laag materiaalisico en/of verlaagde kans op vezelvrijgave
--------------------------------	---

Gebondenheid	Categorie 1: hechtgebonden in oorsprong
Asbestsoort (vezeltype)	Crocidoliet aanwezig
Asbestconcentratie	Laag (< 50%)
Afschermingsgraad van het gehele materiaal	Geheel of deels (ook) vrij aan de binnenlucht
Toestand van het materiaal	Onbeschadigd, niet verweerd

Beschrijving	bakelieten schakelaar
Omgeving	Binnen
Primaire drager	Binnenwand
Asbestmateriaal	Plaat, paneel, tablet - Type Bakeliet
Bindmiddel van asbestmateriaal	Kunststof of -hars
Gebondenheid op basis van bindmiddel	Hecht
Hoeveelheid (oppervlakte - dikte - aantal)	• 0,01 m ² - 5,00 cm - 1 stuk
Totaal volume	< 0,001 m ³
Eenvoudig bereikbaar	Ja
Bevestigingswijze	• Geschroefd
Identificatiemethode	Vaststelling zonder monstername
Destructieve handeling voor identificatie	Nee

- Zorg voor een veilig beheer. Vermijd het beschadigen van het asbestmateriaal. Controleer de toestand jaarlijks op wijzigingen.

- Eenvoudige handelingen: mag via doe-het-zelf of door werknemer(s) met opleidingsattest eenvoudige handelingen

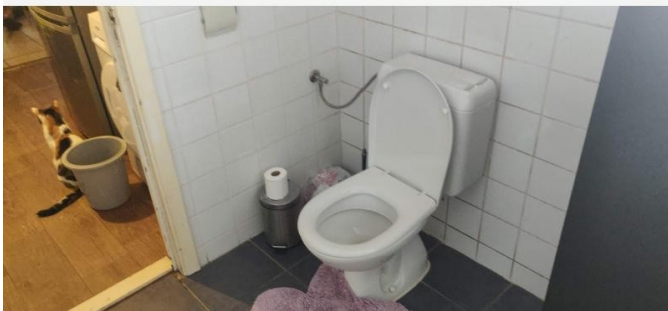
Vermoedelijk zijn de ondergrondse afvoerbuizen (keuken/sanitair/regenwater) van asbestcement. Dit was niet zichtbaar. Waakzaamheid bij afbraakwerken is aan de orde

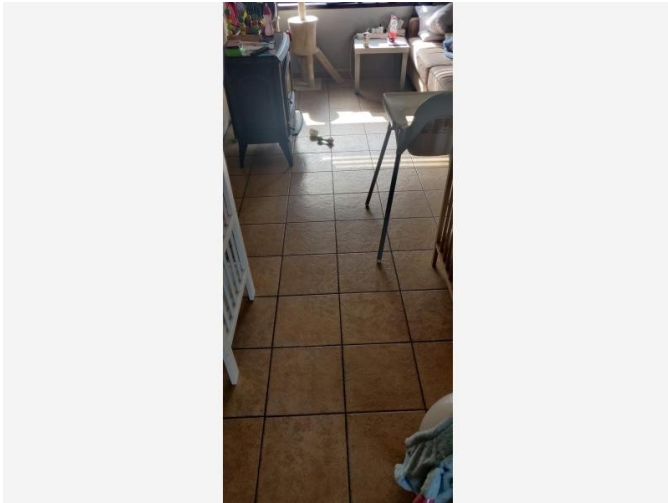
Mogelijks bevindt er zich asbestverdachte cementlijm onder de vloertegels (keuken, badkamer en living). Dit was niet waarneembaar.

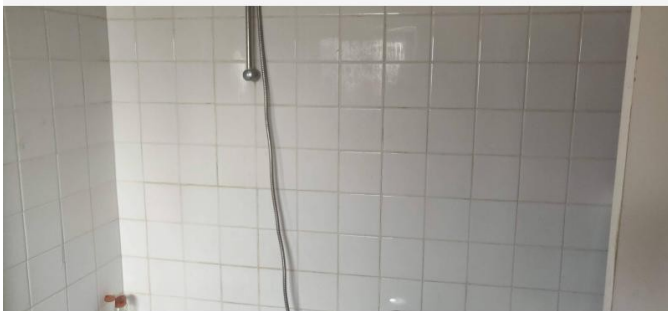
Mogelijks bevindt er zich asbestverdachte cementlijm achter de muurtegels. Dit was niet waarneembaar.

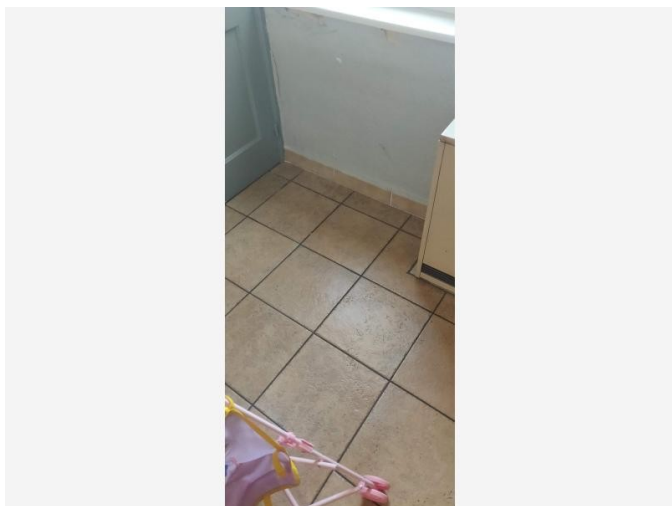
Mogelijks bevindt er zich asbestverdachte cementlijm achter de stenen plinten. Dit was niet waarneembaar.

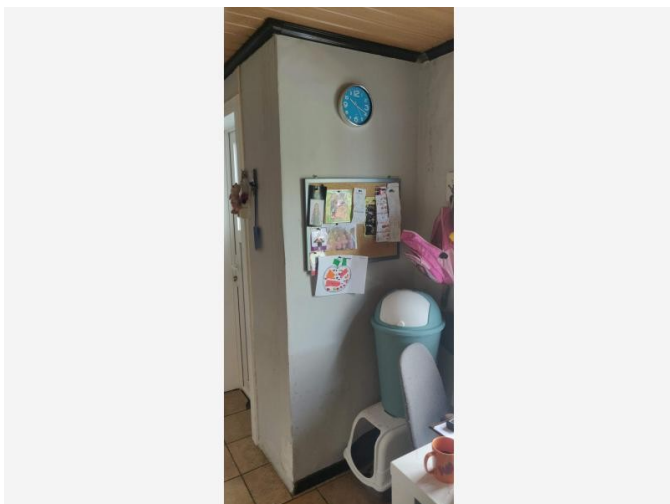
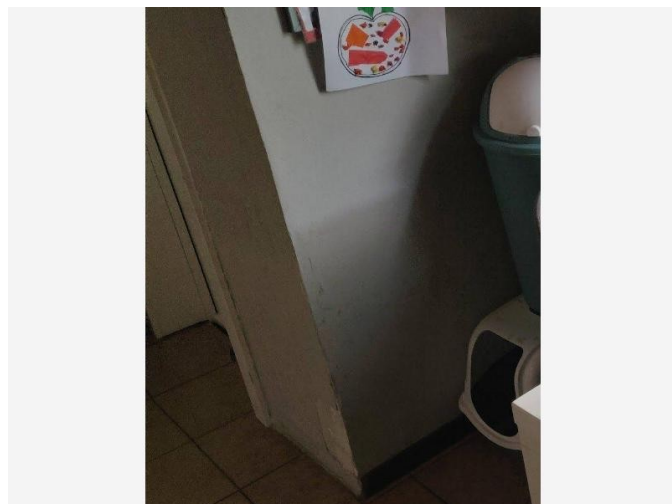
Fiche 8: pleister muren

Geen asbest

#	Type	Referentie	Resultaat
8.1	Mengmonster	E-24-046668/01	Geen asbest

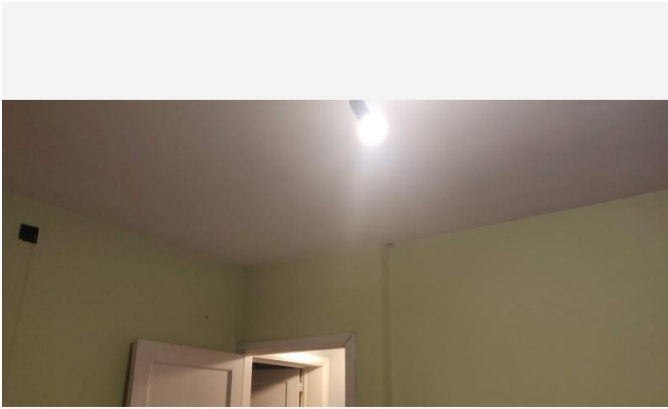
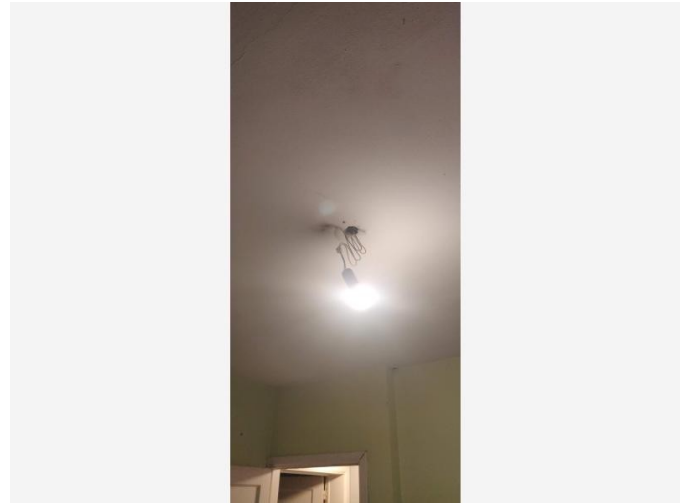
Fiche 9: pleister plafonds

Geen asbest

#	Type	Referentie	Resultaat
9.1	Mengmonster	E-24-046668/02	Geen asbest

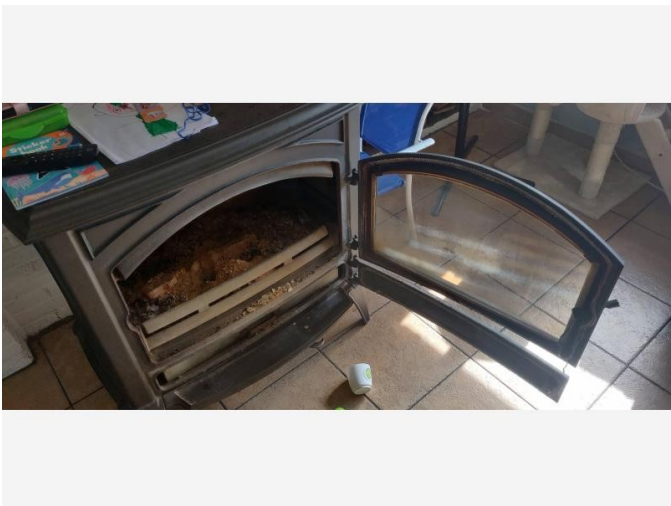
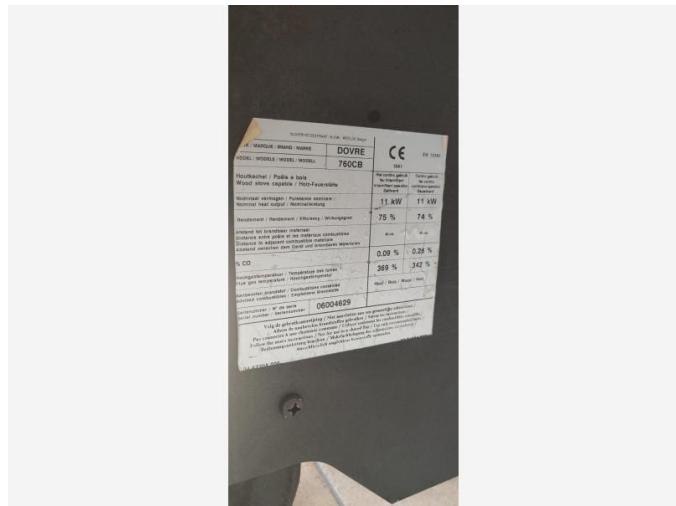
Fiche 10: dichtingskoord vuurhaard

Geen asbest
