# Asbestinventarisatetest

De Lobbert 60, 3550 Heusden-Zolder

Attestnummer : 20250117-000131.000

Uitgegeven op : 17.01.2025

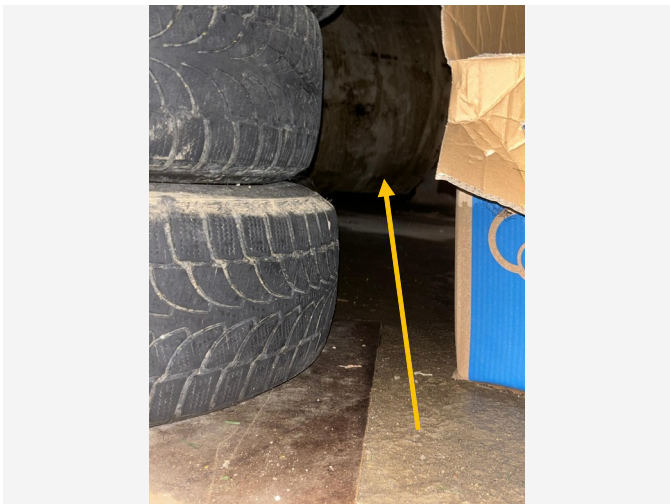
Situeringfoto

**Reden:** Het onderzoek kan niet uitgevoerd worden binnen de bepalingen van de Welzijnswet

**Uitleg van de asbestdeskundige:** Mazout bevindt zich in kruipkelder lager dan 1.5m. Ton is bekleed met een bitumineuse laag en wit gekalkt.

Ton is geschikt om in volle grond ingegraven te worden.

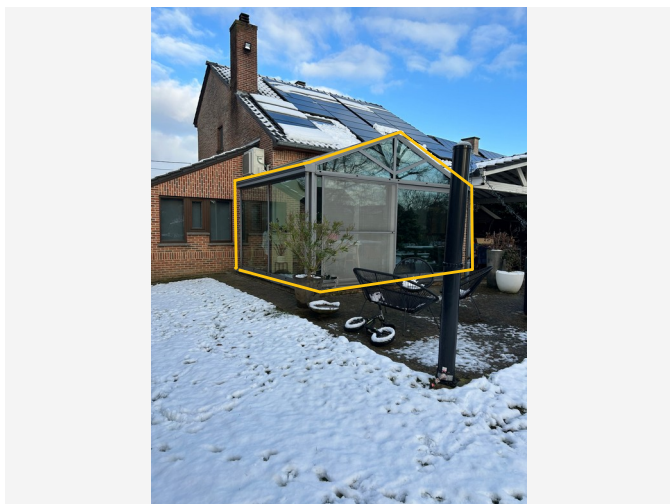
Situeringfoto

Bouwjaar: 2008

*Constructies gebouwd vanaf 2001 moeten niet onderzocht worden*

Opmerking	factuur in bijlage
-----------	--------------------

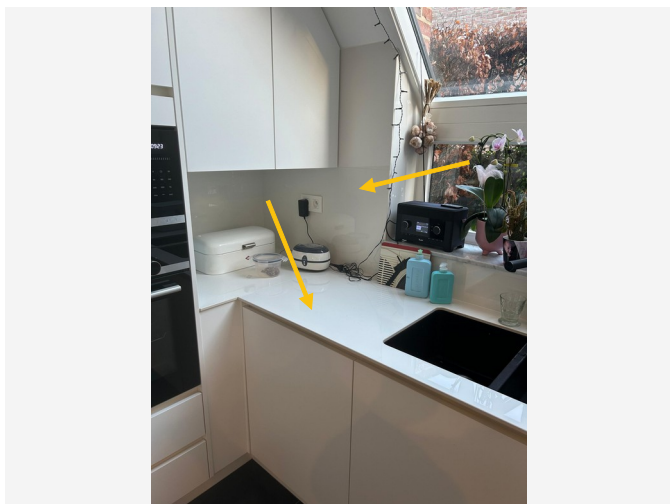
Situeringfoto

**Bouwjaar:** 2020

*Constructies gebouwd vanaf 2001 moeten niet onderzocht worden*

Opmerking	In 2020 werd de keuken gerenoveerd(zie factuur in bijlage). Wanden en werkblad zijn uitgevoerd in witte keramiekplaten.
-----------	---

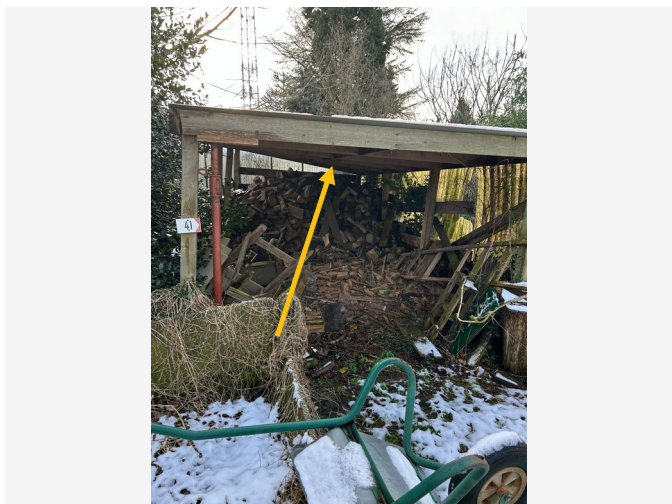
Vrije foto

Houtopslag met dak uit metalen panelen

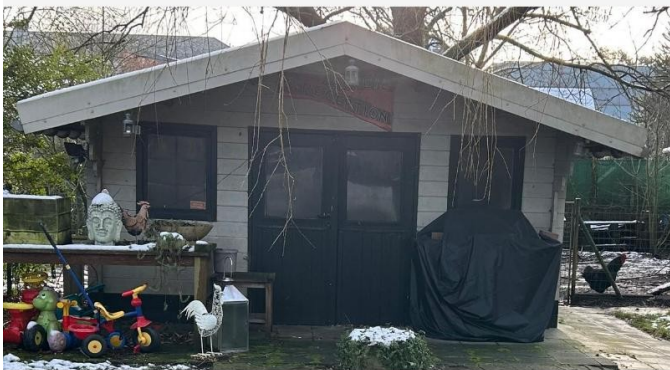
Vrije foto

dak van het houten tuinhuis bestaat uit metalen panelen.

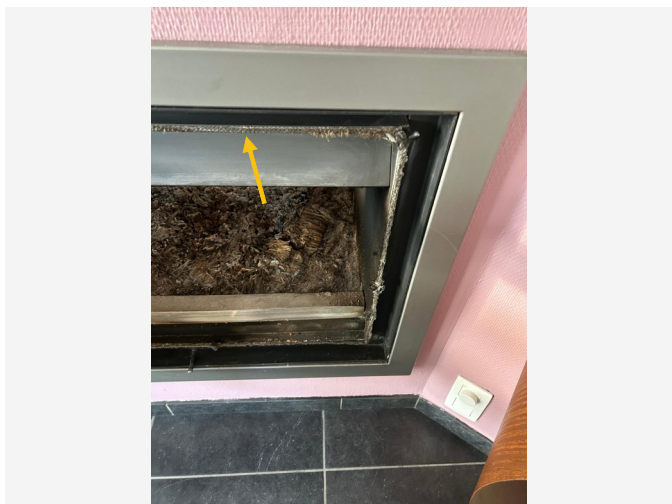
Vrije foto

glasvezel afdichtingkoord houthaard bevat geen asbest

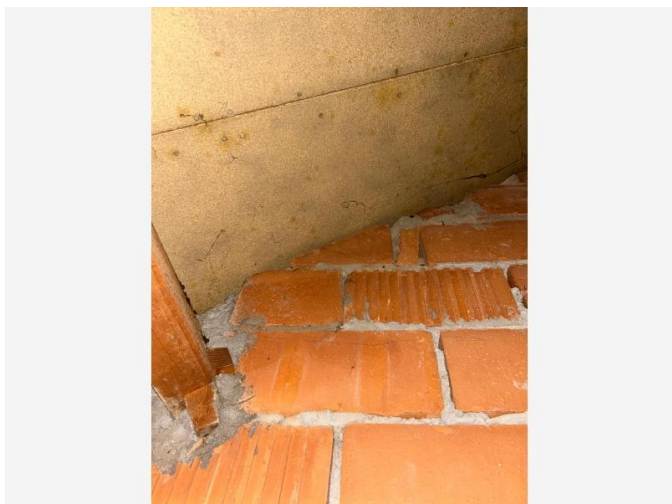
Vrije foto

Dak bestaat uit Pottelberg pannen, onderdak zijn Unidek-dakplaten( EPS, Expanded Polystyrene, isolatie met spaanplaten onderzijde).

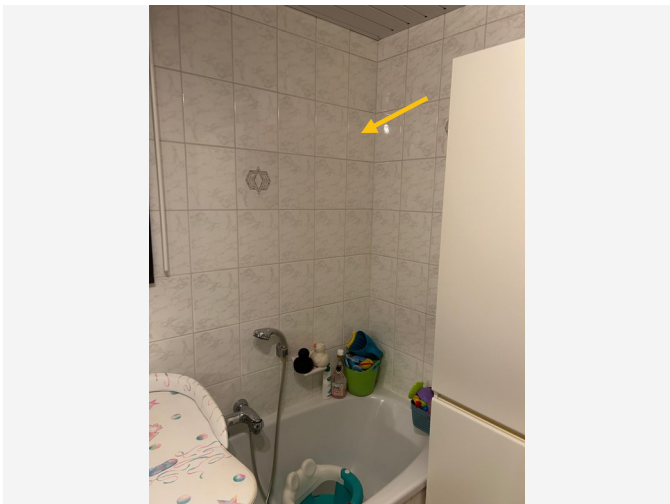
Vrije foto

Wandtegels, geplaatst voor 1.1.2001, werden ook verlijmd met absethoudende materialen. Omwille van de integriteit werd geen staal genomen.

Advies: bij renovatie of afbraak van deze betegeling dient hiervan allereerst een staal genomen te worden om aanwezigheid van asbest uit te sluiten dan wel te bevestigen.

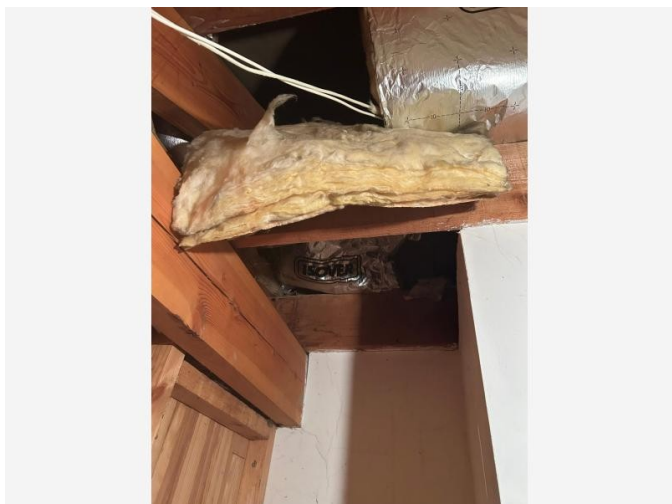
Vrije foto

Op de zoldervloer ligt een glaswoltapijt als isolatie

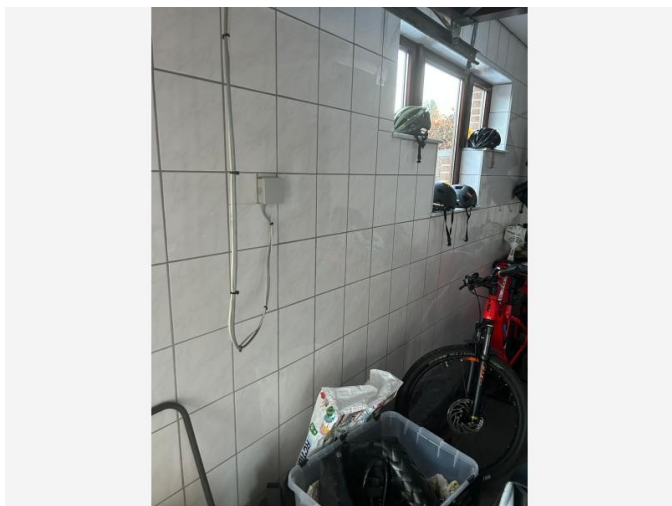
Vrije foto

Wandtegels, geplaatst voor 1.1.2001, werden ook verlijmd met asbesthoudende materialen. Omwille van de integriteit werd geen staal genomen.

Advies: bij renovatie of afbraak van deze betegeling dient hiervan allereerst een staal genomen te worden om aanwezigheid van asbest uit te sluiten dan wel te bevestigen.

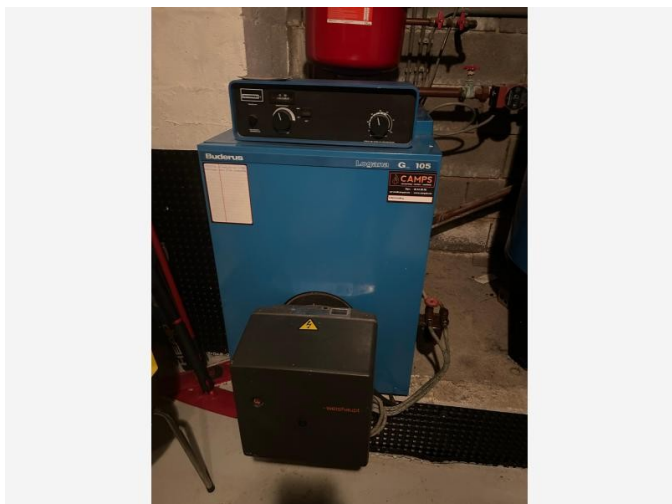
Vrije foto

De CV ketel dateert van 1990. De kans dat asbesthoudende toepassingen in de ketel werden gebruikt (isolatie, voorvasten stenen, afdichtingskoorden) is reëel. Het is mogelijk dat oude cv-ketels of leidingen asbest bevatten. In het verleden werd asbest namelijk vaak gebruikt in isolatiemateriaal en andere onderdelen van cv-ketels en leidingen. Het gaat dan voornamelijk om hechtgebonden asbest, wat betekent dat de asbestvezels stevig vastzitten in het materiaal. Bij normaal gebruik van de cv-ketel of leidingen komen de vezels niet vrij en is er geen gevaar voor blootstelling.

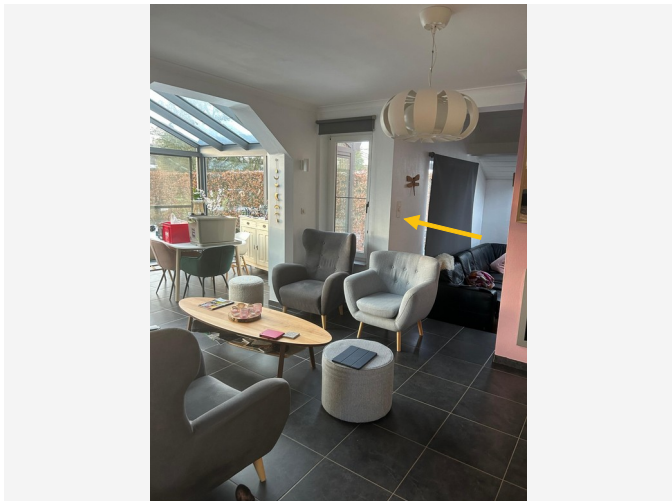
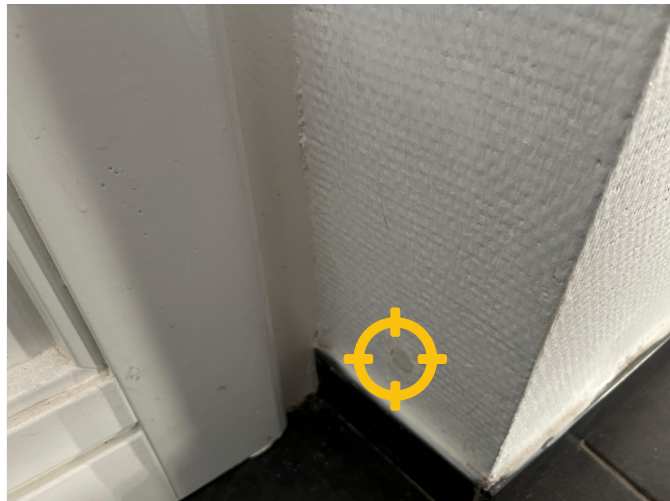
# Fiche 12: pleisterwerk muren gelijkvloers en 1ste verdiep

Geen asbest

#	Type	Referentie	Resultaat
12.1	Mengmonster	3550250106/02	Geen asbest

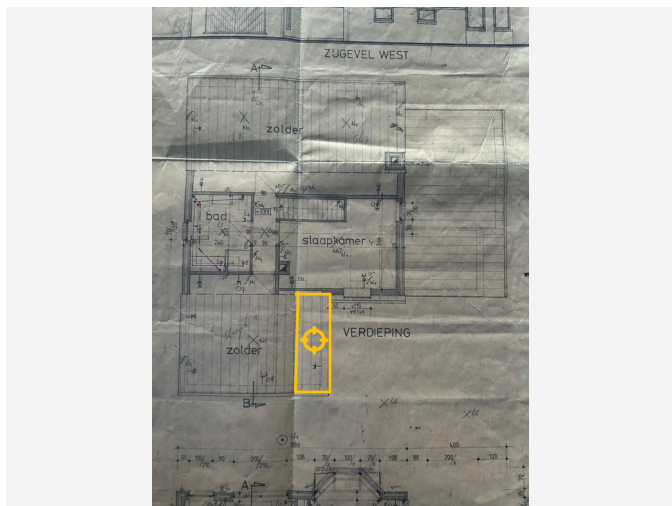
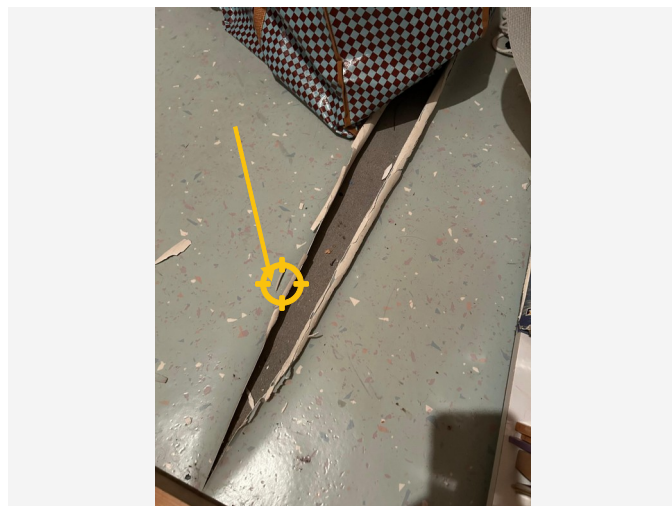
# Fiche 13: balatum bergruimte boven

Geen asbest

#	Type	Referentie	Resultaat
13.1	Puntmonster	3550250106/03	Geen asbest

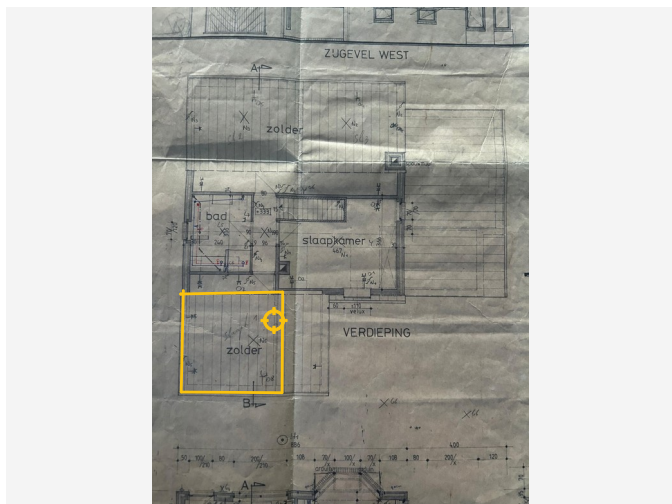
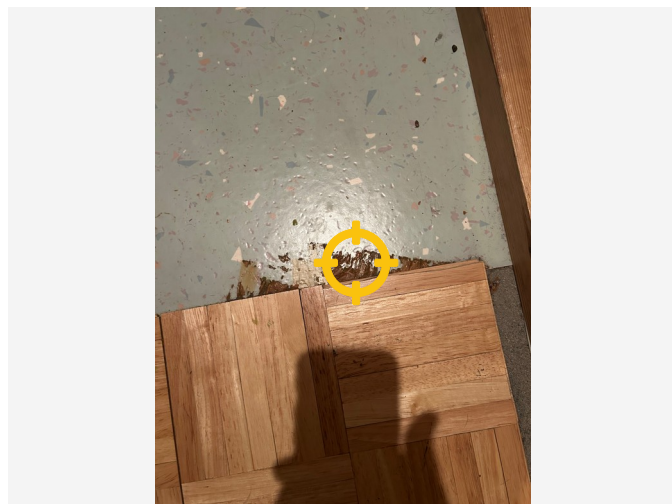
Geen asbest

#	Type	Referentie	Resultaat
14.1	Mengmonster	3550250106/01	Geen asbest
