Asbestinventarisatetest

Luikersteenweg 415, 3800 Sint-Truiden

Attestnummer : 20240523-000322.000

Niet-asbestveilig

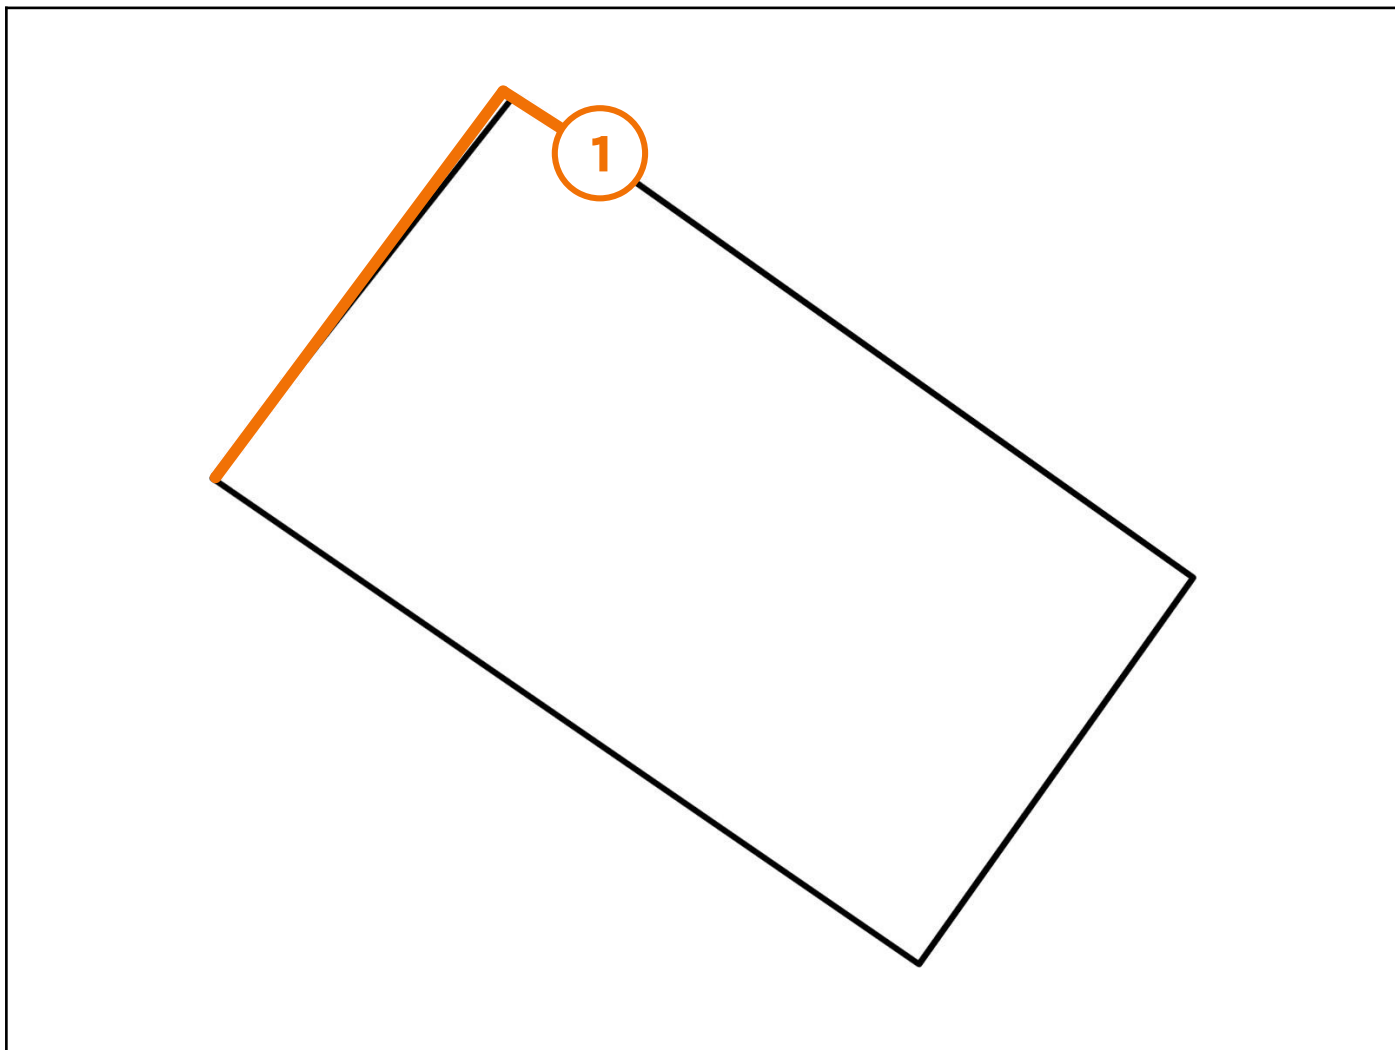
Plan 2.1: Tuinhuis buitenschil

Beschrijving	Type	Actie
1. golfplaten tuinhuis	Asbestmateriaal	Verwijderen

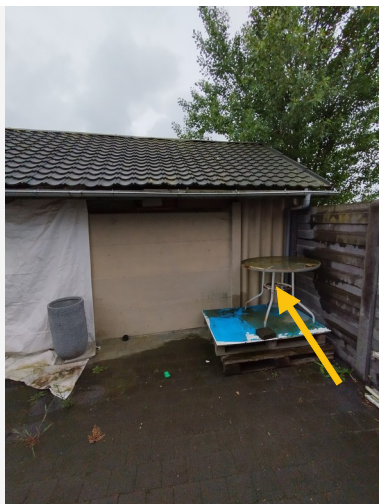
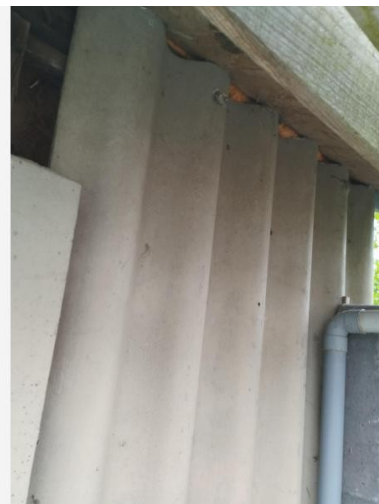
Het asbestmateriaal valt onder de mijlpaal van 2034.

Eindbeoordeling materiaalrisico	Laag materiaalrisico en/of verlaagde kans op vezelvrijgave
---------------------------------	--

Gebondenheid	Categorie 1: hechtgebonden in oorsprong
Asbestsoort (vezeltype)	Crocidoliet aanwezig
Asbestconcentratie	Laag (< 50%)
Afschermingsgraad van het gehele materiaal	Geheel of deels vrij aan de buitenlucht
Toestand van het materiaal	Onbeschadigd, niet verweerd

Beschrijving	golfplaten tuinhuis
Omgeving	Buiten
Primaire drager	Wand buitenschil
Asbestmateriaal	Dak- en gevelbekleding - Golfplaat
Bindmiddel van asbestmateriaal	Cement
Gebondenheid op basis van bindmiddel	Hecht
Hoeveelheid (oppervlakte - aantal)	• 10,00 m ² - 1 stuk
Totale oppervlakte	10,00 m ²
Eenvoudig bereikbaar	Ja

Verwijderen

- Zorg voor een veilig beheer. Vermijd het beschadigen van het asbestmateriaal. Controleer de toestand jaarlijks op wijzigingen.

- Eenvoudige handelingen: mag via doe-het-zelf of door werknemer(s) met opleidingsattest eenvoudige handelingen
Dragen van de nodige beschermingsmiddelen (mondmasker ffp3, handschoenen, tyvec). Indien mogelijk de ondervloer afdekken, golfplaten voorzichtig verwijderen, extra fixeren, niet breken, niet gooien, onmiddellijk verpakken of voorzichtig in container met asbest bag plaatsen. Indien golfplaten in slechte staat zijn en kans bestaat op breken: Eenvoudige handeling opgeleid personeel, alle werknemer(s) moeten wel beschikken over een opleidingsattest eenvoudige handelingen 8u

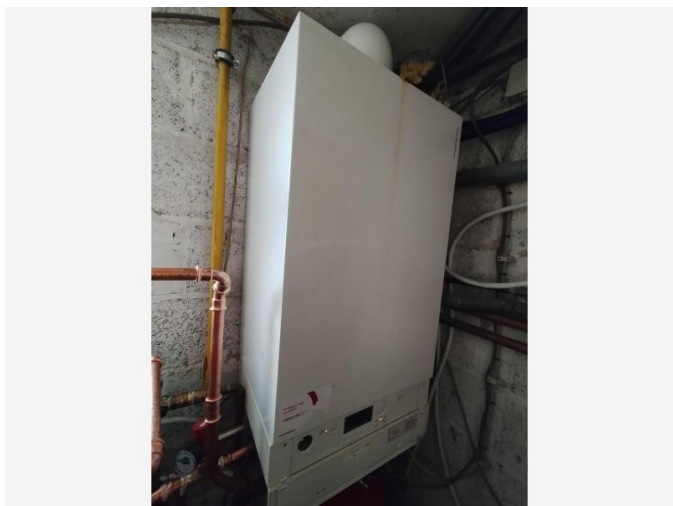
CV-ketel van het jaar 2003, niet asbestverdacht.

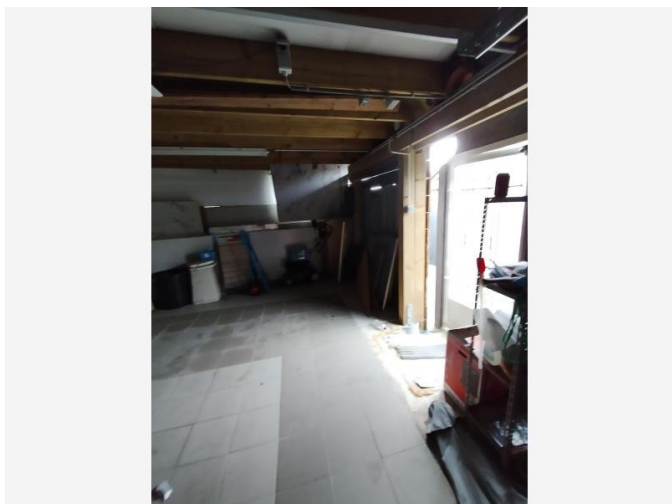
Garage nagekeken, geen asbestverdachte toepassingen aangetroffen.

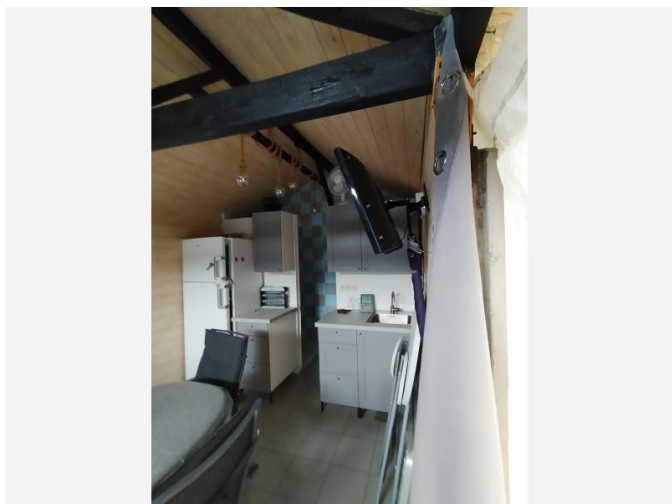
Tuinhuis langs de binnenkant nageken, geen asbestverdachte toepassingen aangetroffen.

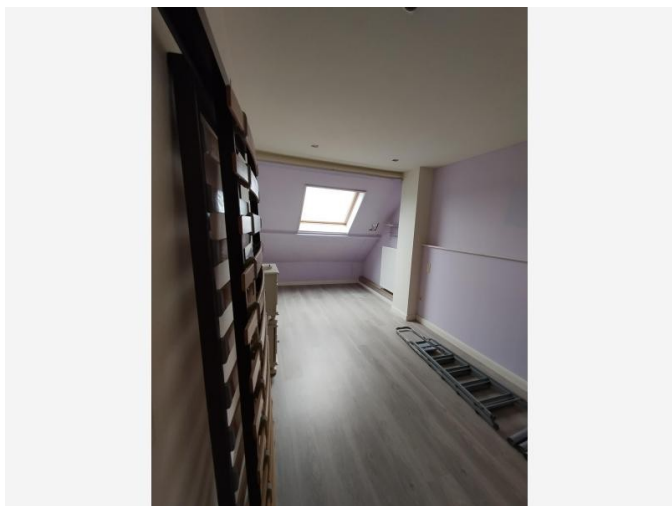
Zolder is nageken, geen asbestverdachte toepassingen aangetroffen.

Onderdak niet waar te nemen door dubbele laag isolatie.

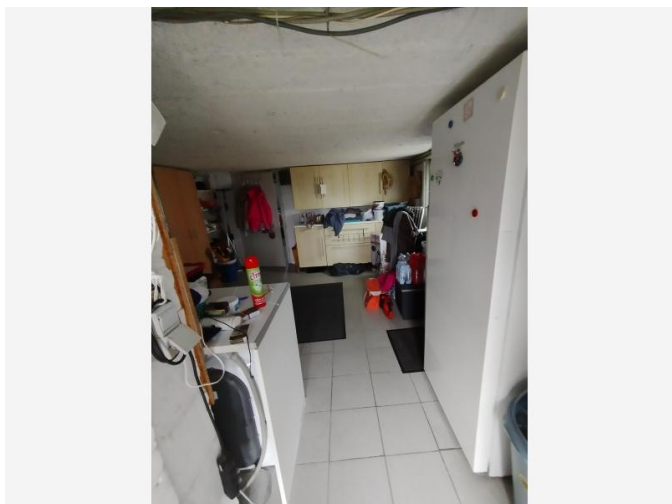
Kelder nagekeken, geen asbestverdachte toepassingen aangetroffen.

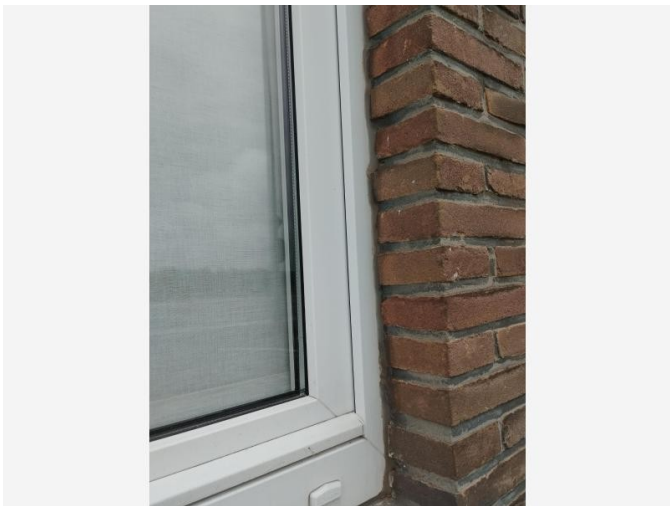
Mastiek en stopverf zijn nagekeken. Deze zijn flexibel en niet asbest-verdacht.

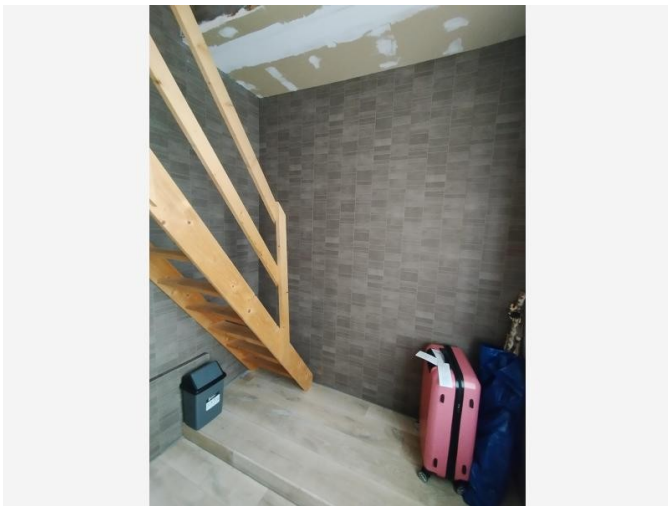
Alle plafonds zijn afgewerkt met valse plafonds in plaatmateriaal. Het is niet duidelijk of er pleisterwerk aanwezig is achter deze valse plafonds, het is aangewezen om bijkomend onderzoek uit te voeren bij werken.

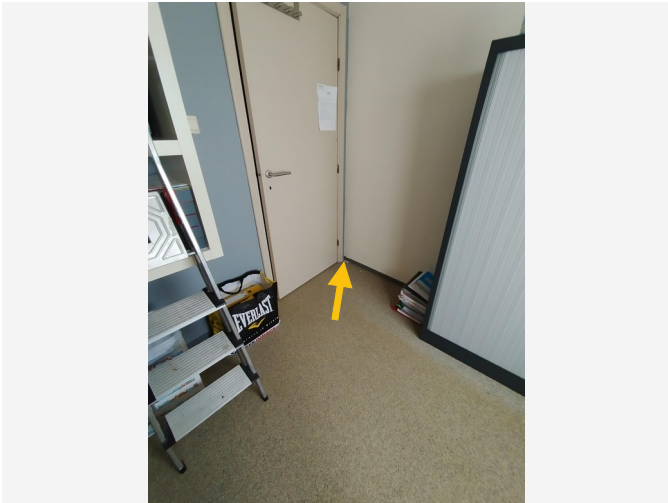
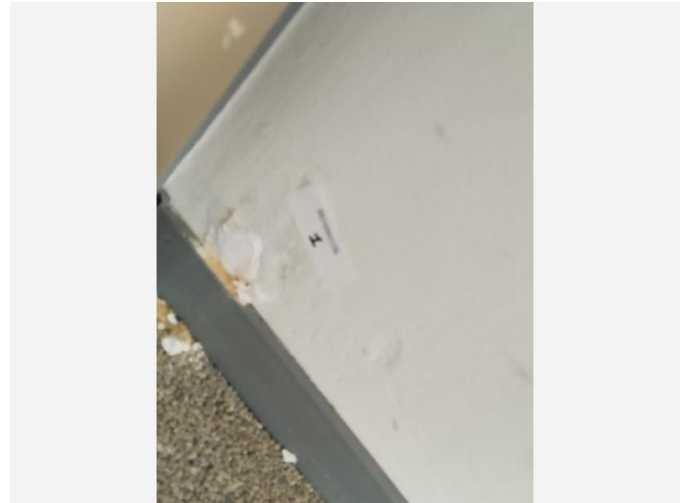
Geen asbest

#	Type	Referentie	Resultaat
9.1	Mengmonster	1	Geen asbest

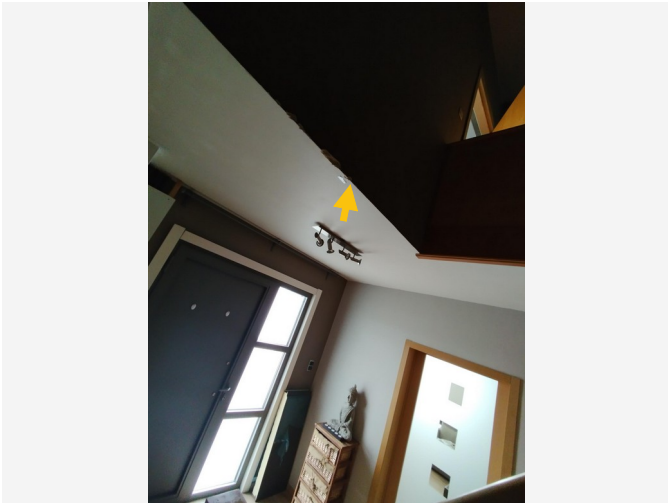
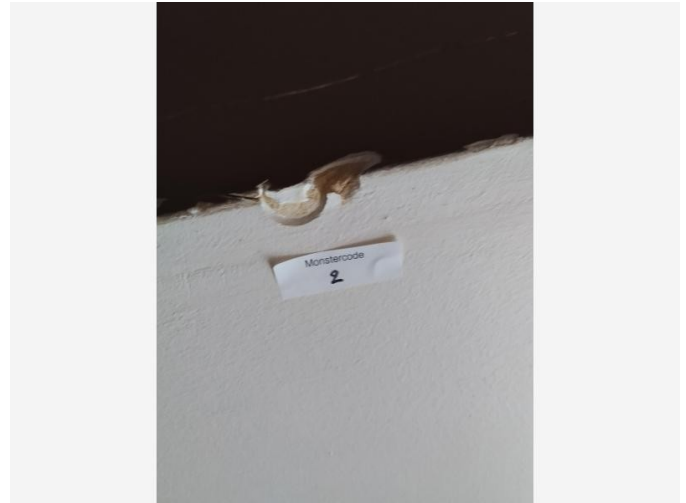
Geen asbest

#	Type	Referentie	Resultaat
10.1	Mengmonster	2	Geen asbest
