Asbestinventarisatetest

Gazometerstraat 58/5, 3800 Sint-Truiden

Attestnummer : 20230918-000021.000

Uitgegeven op : 18.09.2023

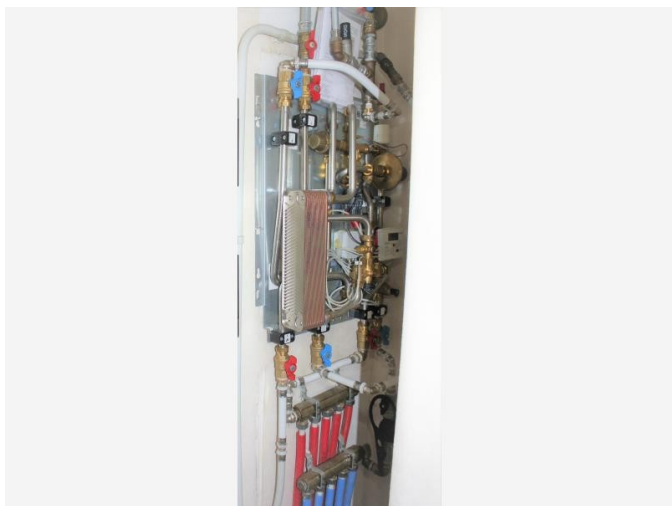
In het appartement werd geen CV ketel vastgesteld. Er is wel een warmtewisselaar met verdelers beschikbaar. deze toepassing bevat geen asbestverdachte componenten.

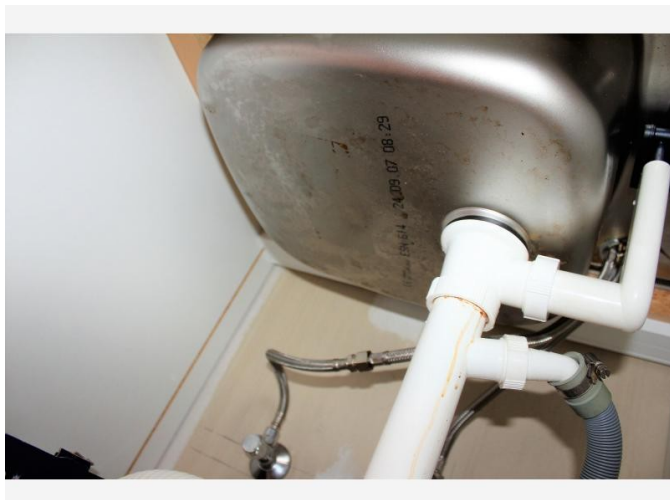
De wasbak van de keuken bevat geen antidreun bitumen.

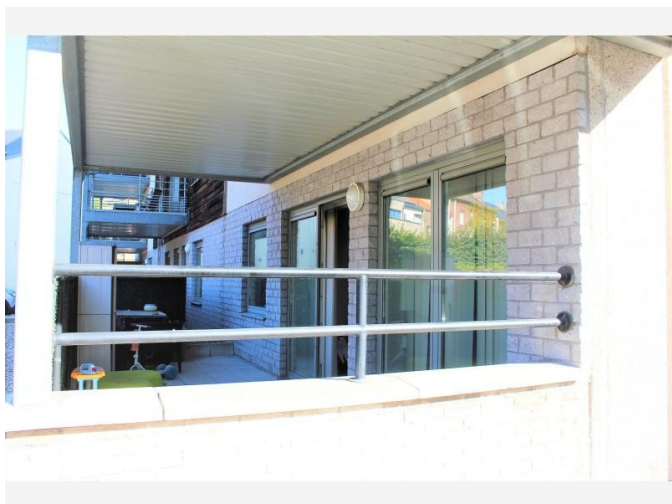
Op het terras werden geen asbestverdachte toepassingen aangetroffen.

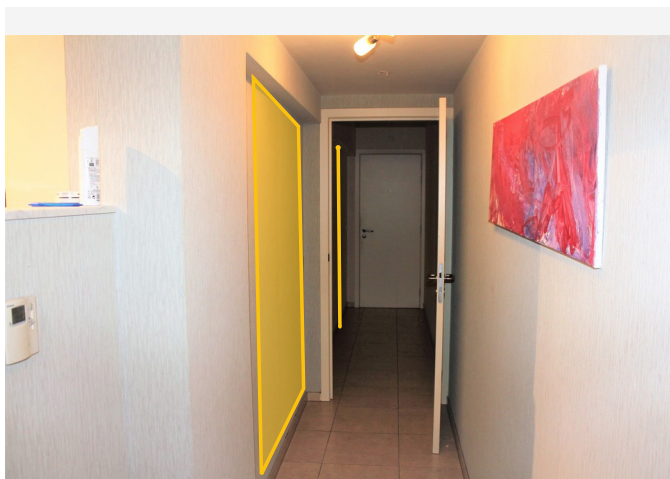
In het appartement zijn enkele valse wanden aanwezig. Door aantikken en testen met een priem kon bepaald worden dat deze uit MDF en/of gipskartonplaat bestaan. Gezien de leeftijd van het gebouw en gezien de onderliggende muur niet waarneembaar en inspecteerbaar is kan aan de hand van het uitgevoerde niet-destructieve onderzoek niet beoordeeld worden of de onderliggende structuren al dan niet asbesthoudende toepassingen bevatten. Dit kan enkel met een destructief onderzoek bepaald worden.

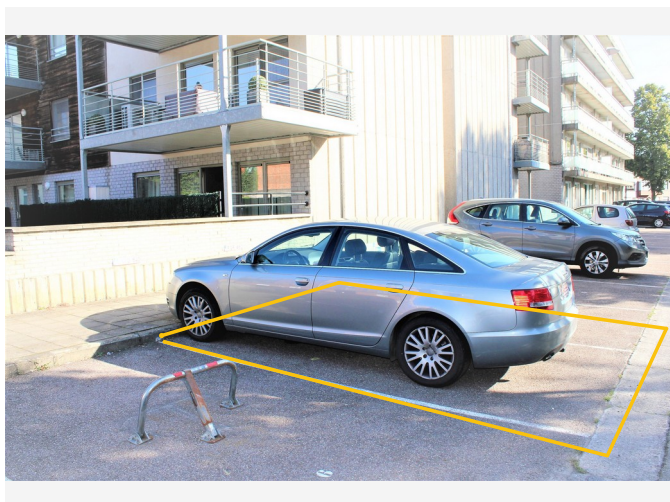
Bij het appartement hoort geen berging of garage in het gebouw zelf. Er is wel een parkeerplaats in open lucht. Deze parkeerplaats bevat geen constructieve onderdelen en maakt bijgevolg dan ook geen deel uit van het inspectieprotocol.

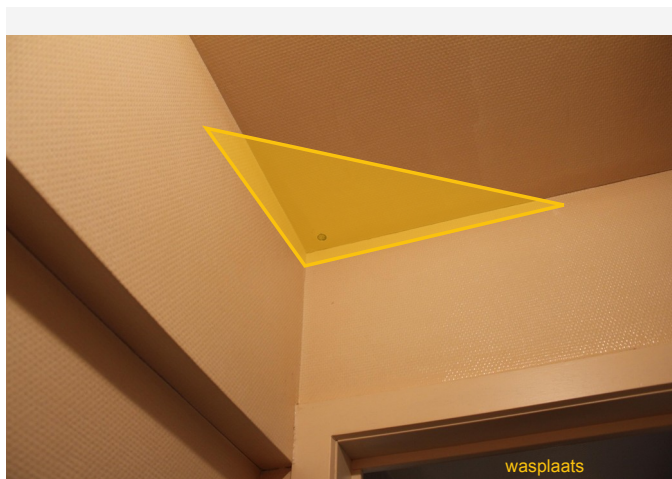
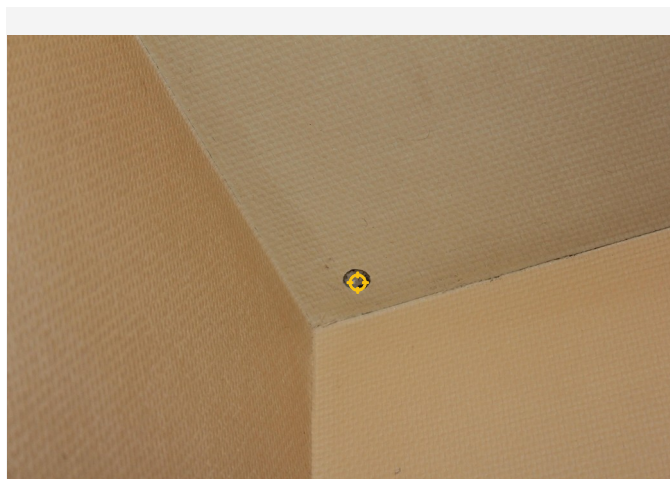
Fiche 6: Pleisterwerk plafond

Geen asbest

#	Type	Referentie	Resultaat
6.1	Mengmonster	1.2	Geen asbest

Bindmiddel van materiaal	Gips - kalk
Gebondenheid op basis van bindmiddel	Niet-hechtgebonden
Hoeveelheid (oppervlakte - dikte - aantal)	• 92,00 m ² - 1,00 cm - 1 stuk
Totaal volume	0,92 m ³
Identificatiemethode	Vaststelling met monstername
Destructieve handeling voor identificatie	Nee
Opmerking	Het appartement is voorzien van plafondpleisterwerk, er werd een staalname uitgevoerd.

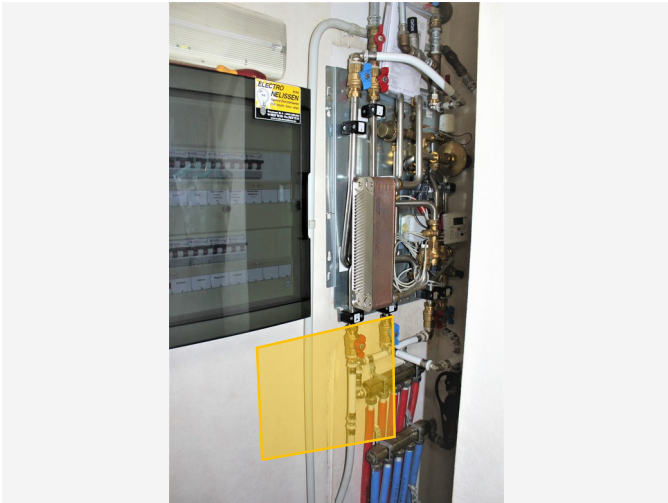
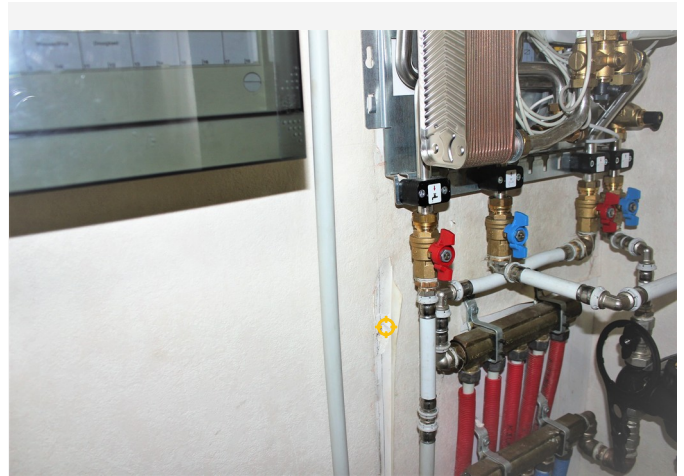
Fiche 7: Pleisterwerk wanden

Geen asbest

#	Type	Referentie	Resultaat
7.1	Mengmonster	1.1	Geen asbest

Gebondenheid op basis van bindmiddel	Niet-hechtgebonden
Hoeveelheid (oppervlakte - dikte - aantal)	• 380,00 m ² - 1,00 cm - 1 stuk
Totaal volume	3,80 m ³
Identificatiemethode	Vaststelling met monsternamen
Destructieve handeling voor identificatie	Nee
Opmerking	Het appartement is voorzien van origineel pleisterwerk op diverse wanden. Er werd een staalname uitgevoerd.
