Asbestinventarisatetest

Luitenant Lippenslaan 52/202, 2140 Antwerpen

Attestnummer : 20250213-000245.000

Uitgegeven op : 13.02.2025

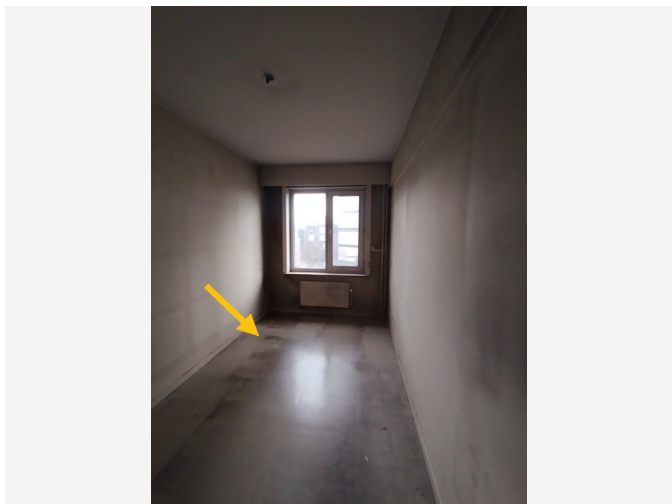
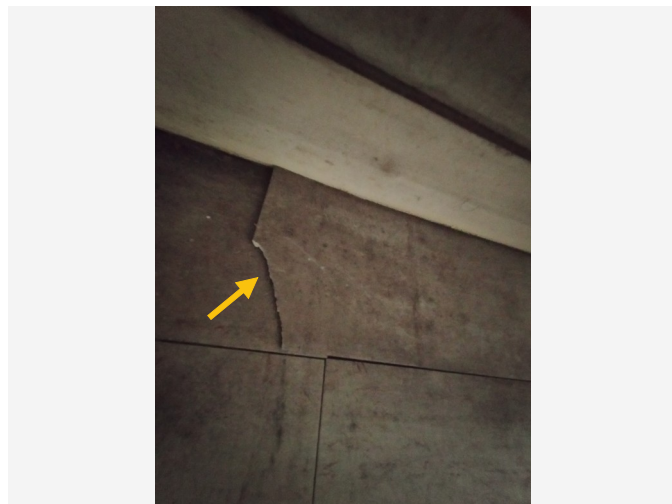
Eindbeoordeling materiaalrisico	Laag materiaalrisico en/of verlaagde kans op vezelvrijgave
Opmerking	De tegels zijn in relatief goede staat.

Gebondenheid	Categorie 1: hechtgebonden in oorsprong
Asbestsoort (vezeltype)	Alleen chrysotiel
Asbestconcentratie	Laag (< 50%)
Afschermingsgraad van het gehele materiaal	Geheel of deels (ook) vrij aan de binnenlucht
Toestand van het materiaal	Licht beschadigd, licht verweerd. Intact calciumsilicaatmateriaal of categorie III 'gebondenheid'

#	Type	Referentie	Resultaat
1.1	Puntmonster	A4	Chrysotiel

Beschrijving	Colovinyl vloeren
Omgeving	Binnen
Primaire drager	Vloer
Asbestmateriaal	Prefab - afwerking - Tegel
Bindmiddel van asbestmateriaal	Kunststof of -hars
Gebondenheid op basis van bindmiddel	Hecht
Hoeveelheid (oppervlakte - dikte - aantal)	<ul style="list-style-type: none">• 1,50 m² - 0,50 cm - 1 stuk• 10,00 m² - 0,50 cm - 1 stuk• 4,00 m² - 0,50 cm - 1 stuk
Totaal volume	0,078 m ³
Eenvoudig bereikbaar	Ja
Bevestigingswijze	<ul style="list-style-type: none">• Verlijmd, ingegoten, versmeerd
Identificatiemethode	Vaststelling met monsternamen
Destructieve handeling voor identificatie	Nee
Opmerking	<p>Deze toepassing werd bemonsterd.</p> <p>Deze oppervlakte is een beredeneerde schatting. Er worden geen rechten verleend aan deze oppervlaktes.</p>

- Zorg voor een veilig beheer. Vermijd het beschadigen van het asbestmateriaal. Controleer de toestand jaarlijks op wijzigingen.
- Scherm in afwachting van verwijdering het asbestmateriaal af van luchtstromingen en verstoring: bijvoorbeeld door het te verpakken, te fixeren, af te dekken, signalisatie - afbakening aan te brengen, ...

- Hermetische zone (erkend asbestverwijderaar)
13 jan 2023

Voor het verwijderen van asbesthoudende tegels en lijmlagen zal vanaf 1 februari 2023 de techniek van de hermetisch afgesloten zone toegepast dienen te worden, zo laat de Inspectie Toezicht Welzijn op het Werk weten. Deze verwijderingsmethode mag enkel uitgevoerd worden door een erkend asbest verwijderaar.

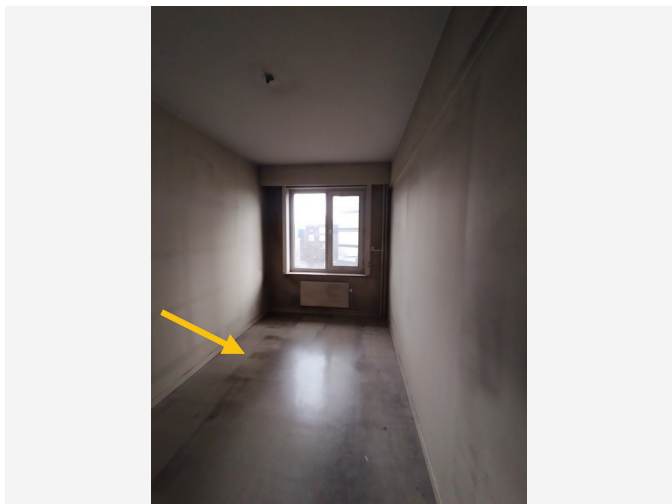
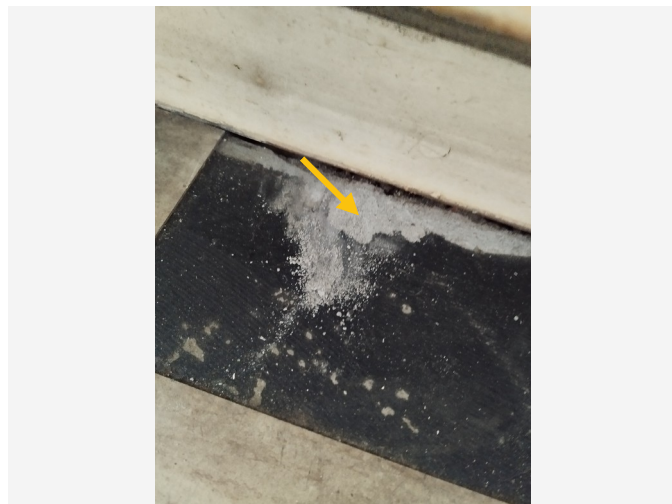
Eindbeoordeling materiaalrisico	Zeer laag materiaalrisico en/of zeer lage kans op vezelvrijgave
Opmerking	De toepassing word bedekt door de tegels.

Gebondenheid	Categorie 1: hechtgebonden in oorsprong
Asbestsoort (vezeltype)	Alleen chrysotiel
Asbestconcentratie	Laag (< 50%)
Afschermingsgraad van het gehele materiaal	Stootvaste afscherming of omkasting
Toestand van het materiaal	Licht beschadigd, licht verweerd. Intact calciumsilicaatmateriaal of categorie III 'gebondenheid'

#	Type	Referentie	Resultaat
2.1	Puntmonster	A5	Chrysotiel

Beschrijving	Lijm laag onder colovinyl
Omgeving	Binnen
Primaire drager	Vloer
Asbestmateriaal	In-situ afwerkingslagen - Lijm laag
Bindmiddel van asbestmateriaal	Lijm
Gebondenheid op basis van bindmiddel	Hecht
Hoeveelheid (oppervlakte - dikte - aantal)	• 16,00 m ² - 0,10 mm - 1 stuk
Totaal volume	0,002 m ³
Eenvoudig bereikbaar	Ja
Bevestigingswijze	• Verlijmd, ingegoten, versmeerd
Identificatiemethode	Vaststelling met monstername
Destructieve handeling voor identificatie	Nee
Opmerking	<p>Volgens het inspectieprotocol is het verplicht verdachte lijmlagen te bemonsteren. Er werd een staal genomen.</p> <p>Deze oppervlakte is een berekende schatting. Er worden geen rechten verleend aan deze oppervlaktes.</p>

- Zorg voor een veilig beheer. Vermijd het beschadigen van het asbestmateriaal. Controleer de toestand jaarlijks op wijzigingen.
- Scherm in afwachting van verwijdering het asbestmateriaal af van luchtstromingen en verstoring: bijvoorbeeld door het te verpakken, te fixeren, af te dekken, signalisatie - afbakening aan te brengen, ...

- Hermetische zone (erkend asbestverwijderaar)
13 jan 2023

Voor het verwijderen van asbesthoudende tegels en lijmlagen zal vanaf 1 februari 2023 de techniek van de hermetisch afgesloten zone toegepast dienen te worden, zo laat de Inspectie Toezicht Welzijn op het Werk weten. Deze verwijderingsmethode mag enkel uitgevoerd worden door een erkend asbest verwijderaar.

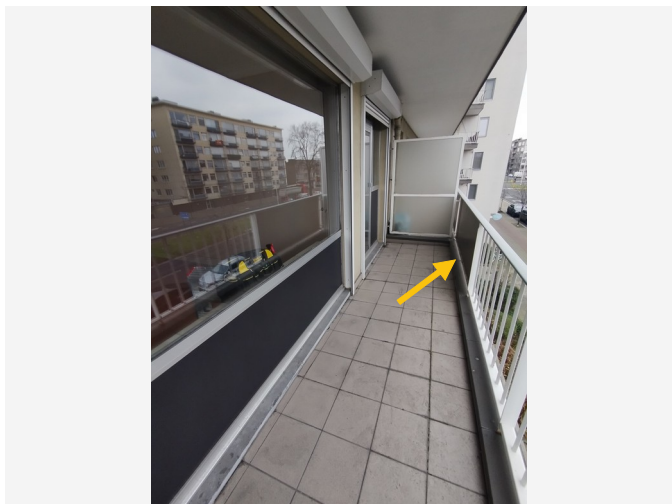
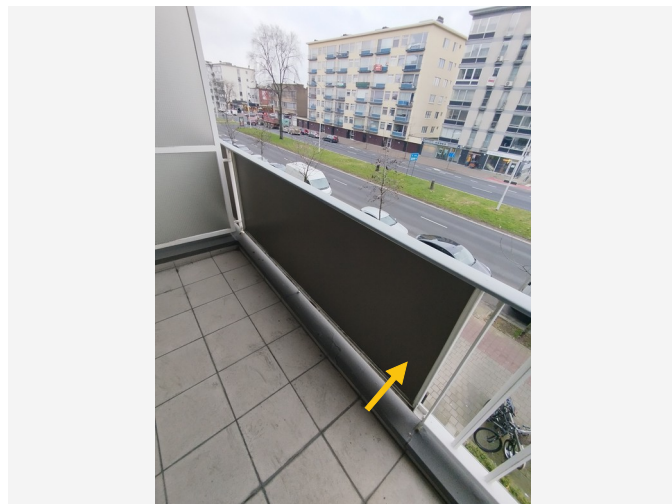
Eindbeoordeling materiaalrisico	Laag materiaalrisico en/of verlaagde kans op vezelvrijgave
---------------------------------	--

Gebondenheid	Categorie 1: hechtgebonden in oorsprong
Asbestsoort (vezeltype)	Crocidoliet aanwezig
Asbestconcentratie	Laag (< 50%)
Afschermingsgraad van het gehele materiaal	Geheel of deels vrij aan de buitenlucht
Toestand van het materiaal	Onbeschadigd, niet verweerd

Beschrijving	Glasalpaneel terrasboording
Omgeving	Buiten
Primaire drager	Wandopening verticaal (raam, deur, ...)
Asbestmateriaal	Plaat, paneel, tablet - Geëmailleerd, type Glasal
Bindmiddel van asbestmateriaal	Cement
Gebondenheid op basis van bindmiddel	Hecht
Hoeveelheid (oppervlakte - dikte - aantal)	• 2,00 m ² - 1,00 cm - 1 stuk
Totaal volume	0,02 m ³
Eenvoudig bereikbaar	Ja
Bevestigingswijze	• Geklemd
Identificatiemethode	Vaststelling zonder monstername
Destructieve handeling voor identificatie	Nee
Opmerking	<p>De platen zijn visueel/ auditief als asbestverdacht beschouwd. Er werd geen staalname uitgevoerd wegens kans op breukvlakken.</p> <p>De vermelde oppervlaktes, diktes, gewichten en volumes betreffen een beredeneerde schatting. Er worden geen rechten verleend aan deze oppervlaktes/diktes/volumes.</p>

- Zorg voor een veilig beheer. Vermijd het beschadigen van het asbestmateriaal. Controleer de toestand jaarlijks op wijzigingen.
- Voer bijkomende staalname(s) uit.

- Eenvoudige handelingen: mag via doe-het-zelf of door werknemer(s) met opleidingsattest eenvoudige handelingen
EH via doe-het zelf :

Maak de platen voorzichtig los zonder te breken , verpak dubbel met plastic folie

Raam/deur kader stofvrij maken dmv hepa stofzuiger met absoluutfilter

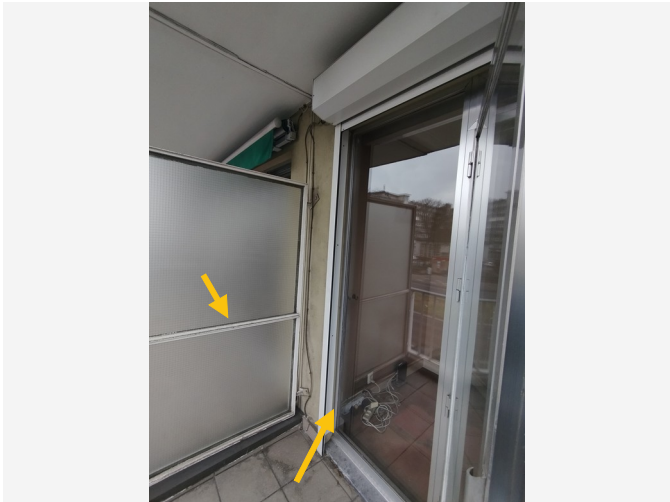
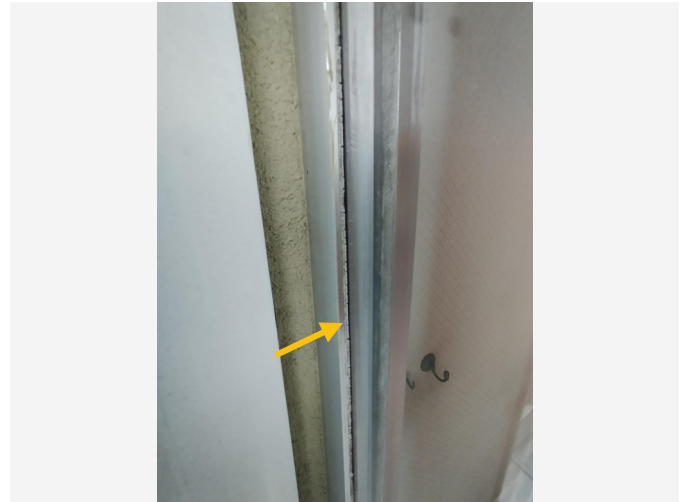
Fiche 4: Stopverf ramen voorkant en terras tussenschotten

Eindbeoordeling materiaalrisico	Laag materiaalrisico en/of verlaagde kans op vezelvrijgave
---------------------------------	--

Gebondenheid	Categorie 1: hechtgebonden in oorsprong
Asbestsoort (vezeltype)	Amfibool aanwezig, uitgezonderd crocidoliet
Asbestconcentratie	Laag (< 50%)
Afschermingsgraad van het gehele materiaal	Geheel of deels (ook) vrij aan de binnenlucht
Toestand van het materiaal	Licht beschadigd, licht verweerd. Intact calciumsilicaatmateriaal of categorie III 'gebondenheid'

Beschrijving	Stopverf ramen voorkant en terras tussenschotten
Omgeving	Buiten
Primaire drager	Wandopening verticaal (raam, deur, ...)
Asbestmateriaal	In-situ afwerkingslagen - Pasta, stopverf, voegsel, stopsel, vulsel, mastiek, katten, ...
Bindmiddel van asbestmateriaal	Kitten, mastiek, pasta
Gebondenheid op basis van bindmiddel	Hecht
Hoeveelheid (gewicht - aantal)	<ul style="list-style-type: none">• 1,00 kg - 1 stuk
Totaal gewicht	1,00 kg
Eenvoudig bereikbaar	Ja
Bevestigingswijze	<ul style="list-style-type: none">• Verlijmd, ingegoten, versmeerd
Identificatiemethode	Vaststelling zonder monsternamen
Destructieve handeling voor identificatie	Nee
Opmerking	<p>Stopverf zit tussen het kozijn en het glas.</p> <p>Betreft +/- 15 lm.</p> <p>Het gewicht en lm is een beredeneerde schatting. Er worden geen rechten verleend aan deze oppervlaktes. De dikte is een schatting die voorkomt uit de monsterplaatsen en is daarom niet altijd representatief.</p>

- Zorg voor een veilig beheer. Vermijd het beschadigen van het asbestmateriaal. Controleer de toestand jaarlijks op wijzigingen.
- Voer bijkomende staalname(s) uit.

- Eenvoudige handelingen: mag via doe-het-zelf of door werknemer(s) met opleidingsattest eenvoudige handelingen
Er wordt sterk afgeraden dit zelf te doen.

De toepassing extra fixeren en gebruik van puntafzuiging dmv stofzuiger met absoluut filter.

De ramen kunnen eventueel in zijn geheel afgevoerd worden als asbesthoudend afval. Indien Kozijn en glas gescheiden afgevoerd worden, mogen er geen restanten achterblijven op het raamwerk.

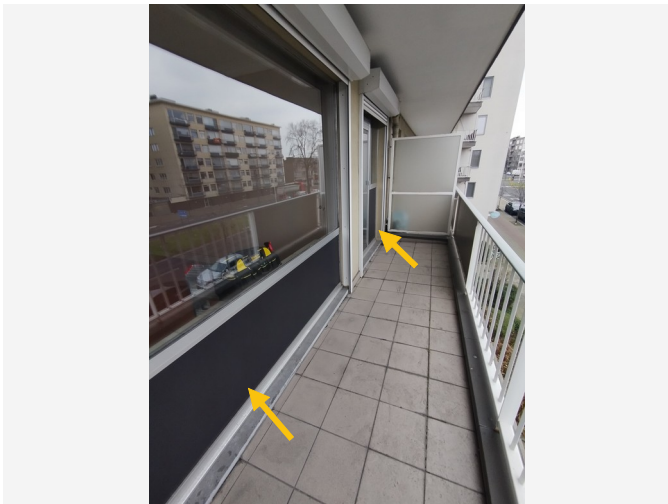
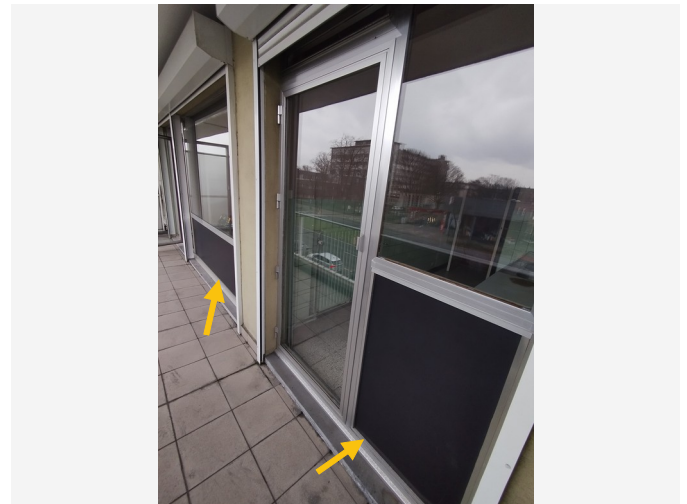
Eindbeoordeling materiaalrisico	Laag materiaalrisico en/of verlaagde kans op vezelvrijgave
---------------------------------	--

Gebondenheid	Categorie 1: hechtgebonden in oorsprong
Asbestsoort (vezeltype)	Crocidoliet aanwezig
Asbestconcentratie	Laag (< 50%)
Afschermingsgraad van het gehele materiaal	Geheel of deels (ook) vrij aan de binnenlucht
Toestand van het materiaal	Onbeschadigd, niet verweerd

Beschrijving	Glasalplaten ramen
Omgeving	Grenst aan binnen- en buitenlucht
Primaire drager	Wandopening verticaal (raam, deur, ...)
Asbestmateriaal	Plaat, paneel, tablet - Geëmailleerd, type Glasal
Bindmiddel van asbestmateriaal	Cement
Gebondenheid op basis van bindmiddel	Hecht
Hoeveelheid (oppervlakte - dikte - aantal)	<ul style="list-style-type: none"> • 2,50 m² - 1,00 cm - 1 stuk • 1,00 m² - 1,00 cm - 1 stuk
Totaal volume	0,035 m ³
Eenvoudig bereikbaar	Ja
Bevestigingswijze	<ul style="list-style-type: none"> • Geklemd
Identificatiemethode	Vaststelling zonder monsternamen
Destructieve handeling voor identificatie	Nee
Opmerking	<p>De platen zijn visueel/ auditief als asbestverdacht beschouwd. Er werd geen staalname uitgevoerd wegens kans op breukvlakken.</p> <p>De vermelde oppervlaktes, diktes, gewichten en volumes betreffen een beredeneerde schatting. Er worden geen rechten verleend aan deze oppervlaktes/diktes/volumes.</p>

- Zorg voor een veilig beheer. Vermijd het beschadigen van het asbestmateriaal. Controleer de toestand jaarlijks op wijzigingen.
- Voer bijkomende staalname(s) uit.

- Eenvoudige handelingen: mag via doe-het-zelf of door werknemer(s) met opleidingsattest eenvoudige handelingen
EH via doe-het zelf :

Maak de platen voorzichtig los zonder te breken , verpak dubbel met plastic folie

Raam/deur kader stofvrij maken dmv hepa stofzuiger met absoluutfilter

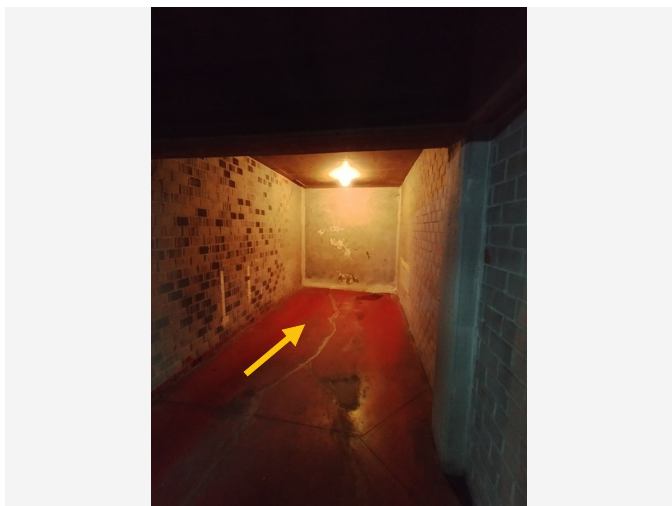
De garagebox (nr. 44) en berging (nr.17) werden gecontroleerd, er werden geen asbest-verdachte materialen gezien.

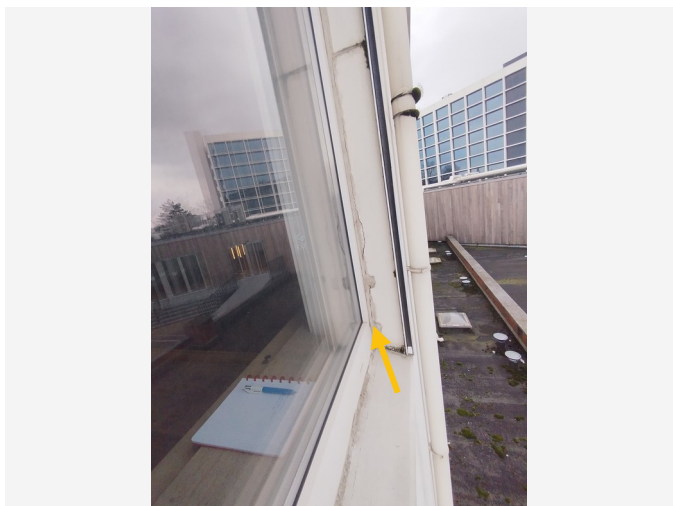
De mastiek werd gecontroleerd en als niet-asbesthoudend beschouwd. (zacht en elastisch).

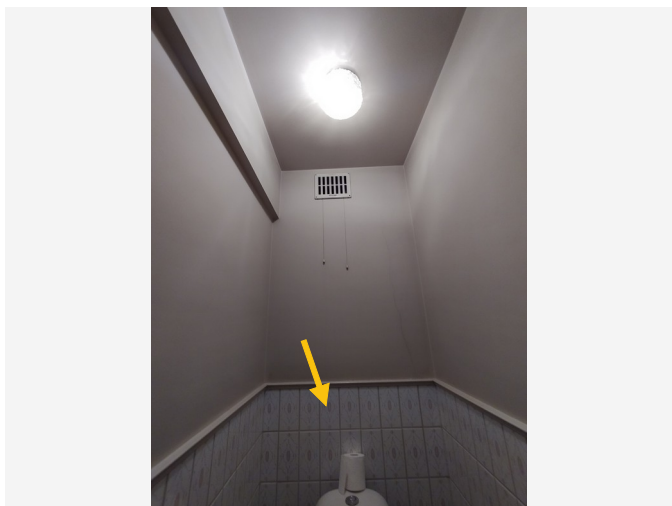
In het inspectieprotocol is een monstername van tegellijm verplicht om dit te identificeren als niet-asbesthoudend. Er waren geen facturen ter beschikking die bevestigen dat de tegels na 2001 waren geplaatst. Er waren geen bestaande beschadigingen aan de wandtegels om de lijm voldoende te kunnen inspecteren. Om dit af te toetsen is het aangewezen om bij eventuele renovatiewerken aan de tegels verder onderzoek/staalname te laten uitvoeren ter controle.

In uitzonderlijke gevallen kan de lijm waarmee deze zijn vastgehecht asbesthoudend zijn. Gezien het een niet-destructief

onderzoek betreft, werd er geen staal genomen. Bij afbraak van deze tegels, is het aangewezen deze lijm laag te laten analyseren op de aanwezigheid van asbest.

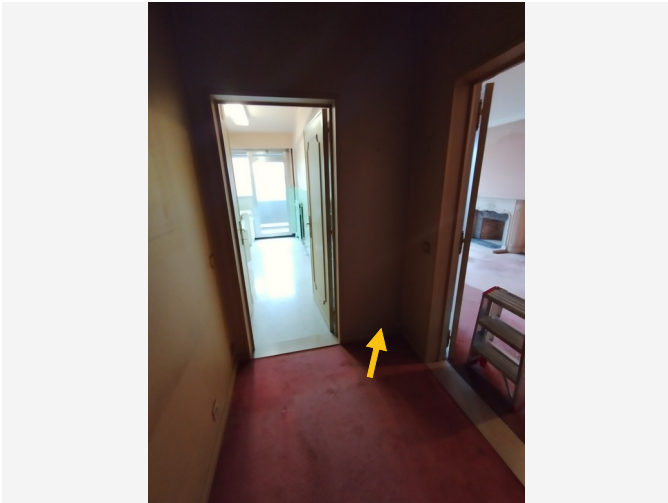
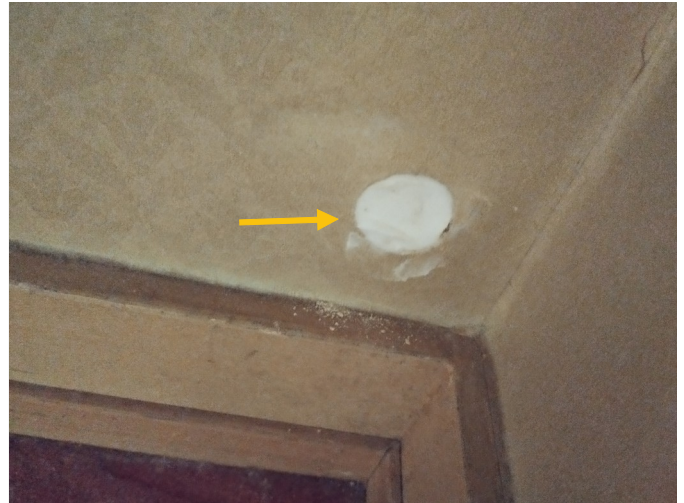
Fiche 10: Pleisterwerk wanden

Geen asbest

#	Type	Referentie	Resultaat
10.1	Mengmonster	A2	Geen asbest

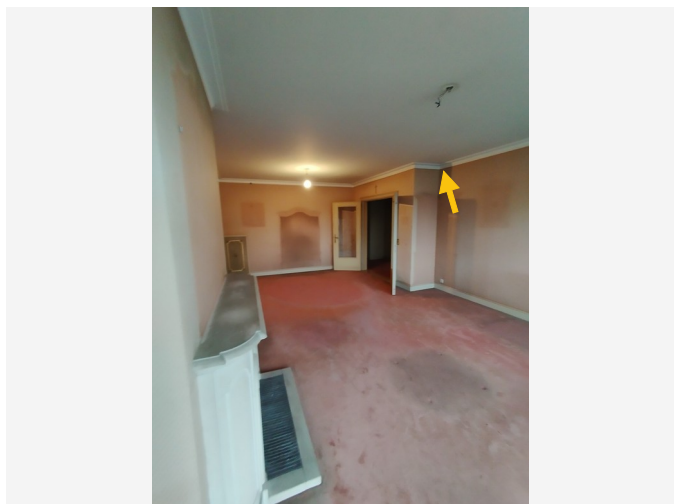
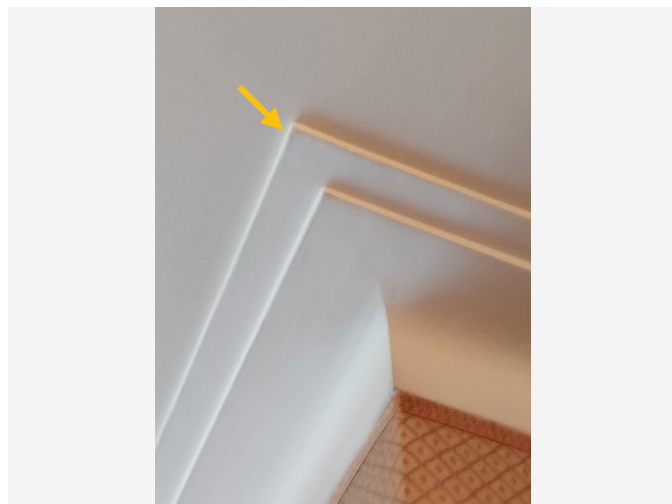
Geen asbest

#	Type	Referentie	Resultaat
11.1	Puntmonster	A3	Geen asbest

Beschrijving	Sierlijsten living
Omgeving	Binnen
Primaire drager	Plafond
Bindmiddel van materiaal	Gips - kalk
Gebondenheid op basis van bindmiddel	Niet-hechtgebonden
Hoeveelheid (oppervlakte - dikte - aantal)	• 6,00 m ² - 1,00 cm - 1 stuk
Totaal volume	0,06 m ³
Identificatiemethode	Vaststelling met monstername
Destructieve handeling voor identificatie	Nee
Opmerking	<p>Volgens het inspectieprotocol is een monstername van het pleisterwerk sierlijsten verplicht om dit te identificeren als niet-asbesthoudend.</p> <p>De vermelde oppervlaktes en volumes betreffen een beredeneerde schatting. Er worden geen rechten verleend aan deze oppervlaktes/volumes. De dikte is een schatting die voorkomt uit de monsterplaatsen en is daarom niet altijd representatief.</p>

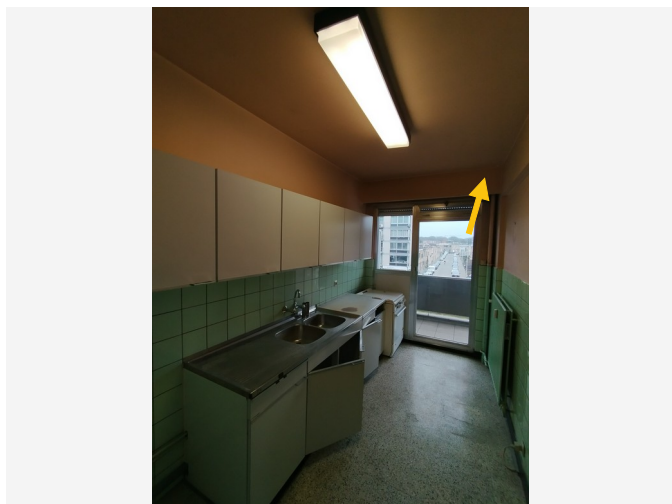
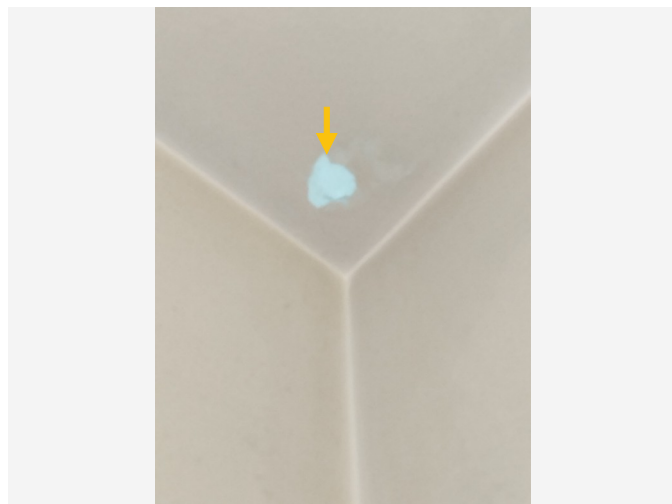
Fiche 12: Pleisterwerk plafonds

Geen asbest

#	Type	Referentie	Resultaat
12.1	Mengmonster	A1	Geen asbest
