Asbestinventarisatetest

Kaudenaardestraat 101, 1700 Dilbeek

Attestnummer : 20241211-000063.000

Uitgegeven op : 11.12.2024

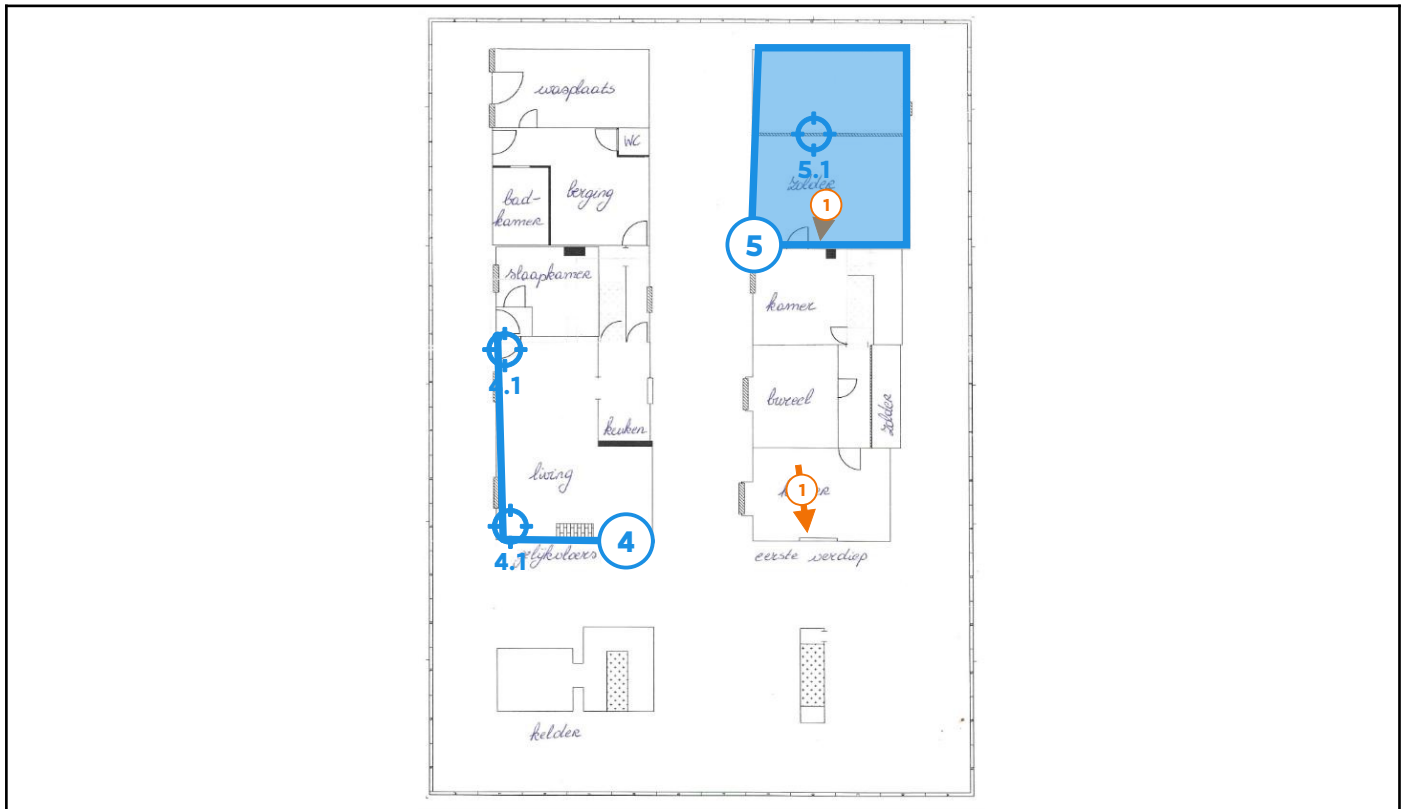
Plan 1.1: Plan

Beschrijving	Type	Actie
1. Bakeliet	Asbestmateriaal	Verwijderen
4. Pleisterwerk muren	Geen asbest	-
4.1 Code: 1.PLM	Mengmonster	-
5. Vloerbekleding zolder	Geen asbest	-
5.1 Code: 2.Vloer	Puntmonster	-

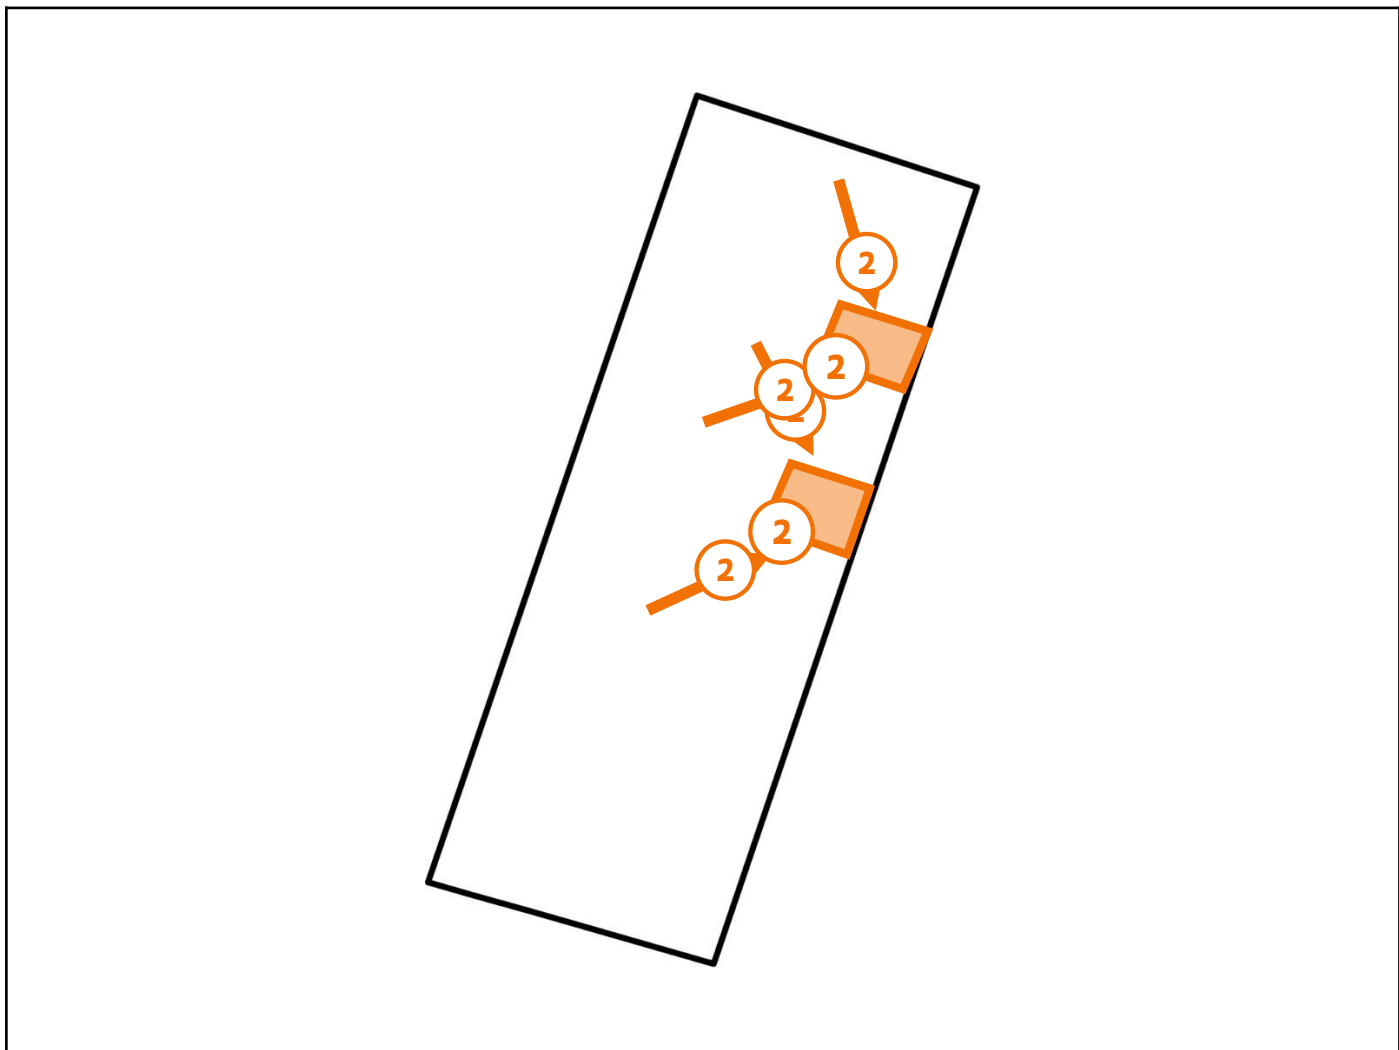
Plan 1.2: Hoofdgebouw plan

Beschrijving	Type	Actie
2. Dakkapel	Asbestmateriaal	Verwijderen

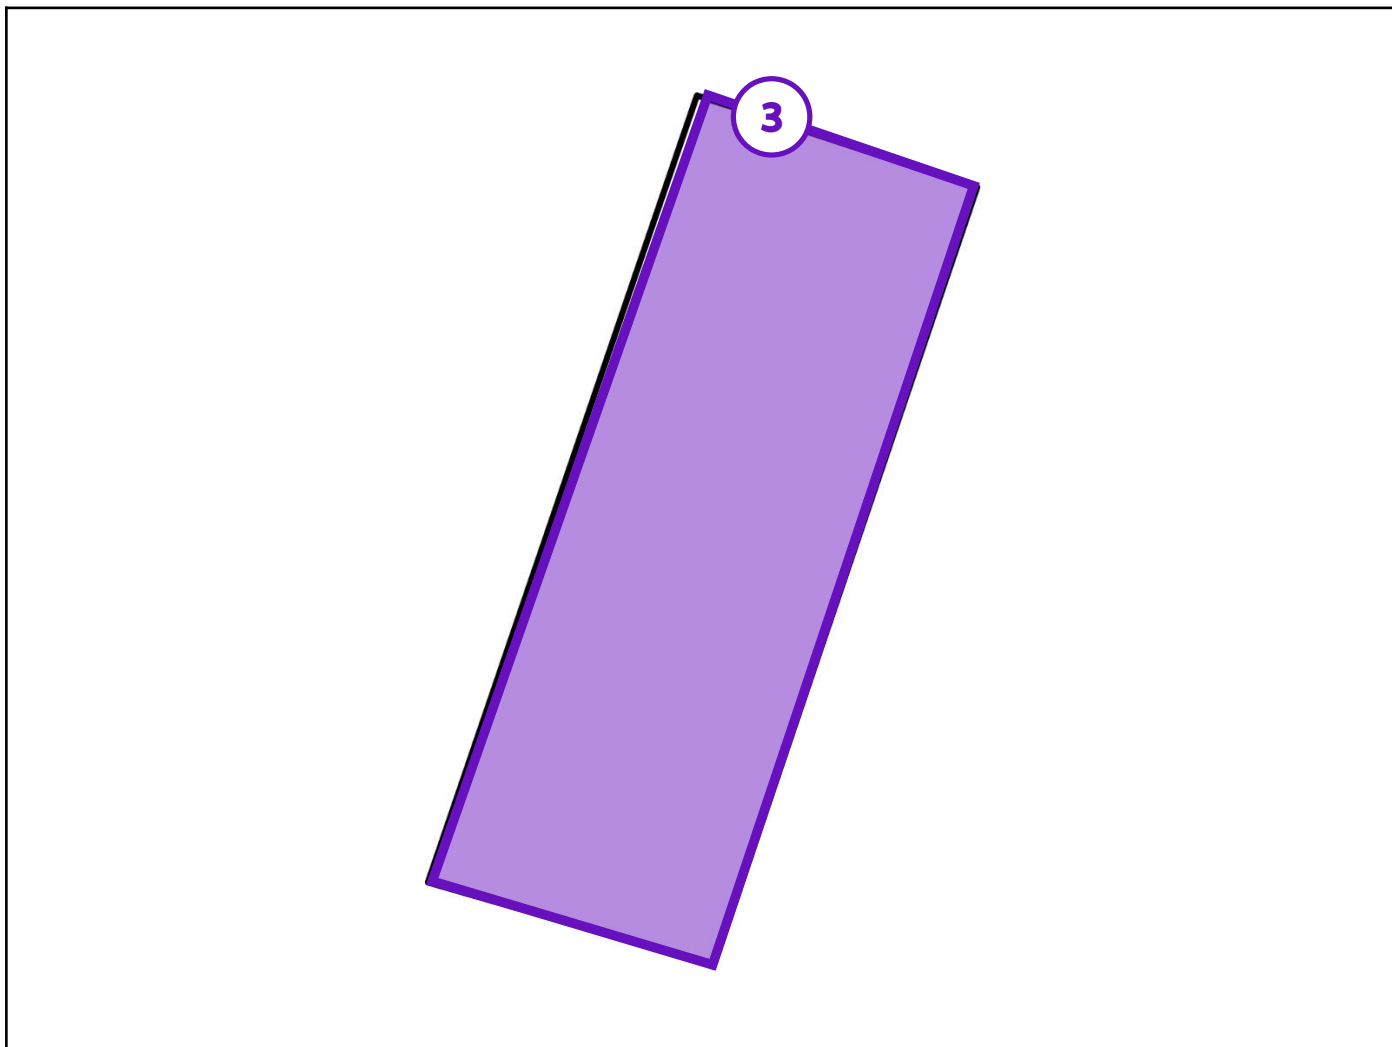
Plan 1.3: Hoofdgebouw plan

Beschrijving	Type	Actie
3. Bedekking	Advies	-

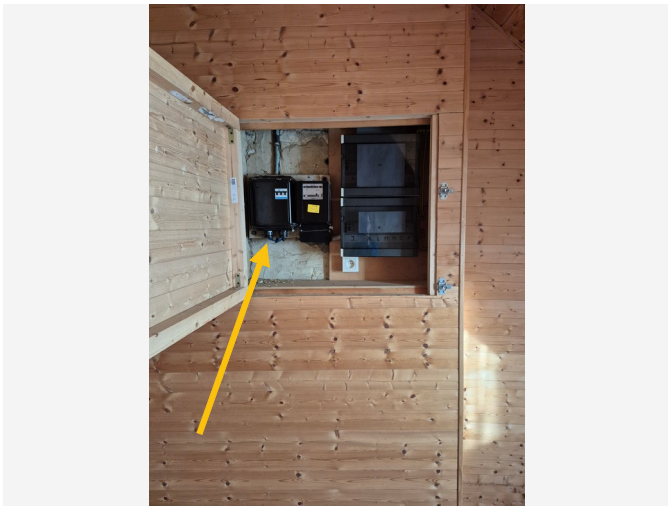
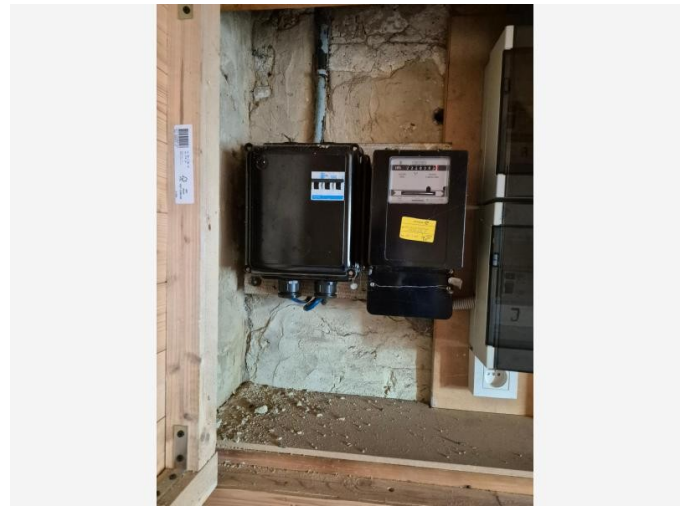
Het asbestmateriaal valt onder de mijlpaal van 2040.

Eindbeoordeling materiaalrisico	Verhoogd materiaalrisico en/of verhoogde kans op vezelvrijgave
---------------------------------	--

Gebondenheid	Categorie 1: hechtgebonden in oorsprong
Asbestsoort (vezeltype)	Crocidoliet aanwezig
Asbestconcentratie	Laag (< 50%)
Afschermingsgraad van het gehele materiaal	Geheel of deels (ook) vrij aan binnenluchtstromen
Toestand van het materiaal	Licht beschadigd, licht verweerd. Intact calciumsilicaatmateriaal of categorie III 'gebondenheid'

Beschrijving	Bakeliet
Omgeving	Binnen
Primaire drager	Communicatie en elektrische infrastructuur en uitrusting
Asbestmateriaal	Plaat, paneel, tablet - Type Bakeliet
Bindmiddel van asbestmateriaal	Kunststof of -hars
Gebondenheid op basis van bindmiddel	Hecht
Hoeveelheid (oppervlakte - dikte - aantal)	• 0,10 m ² - 1,00 cm - 2 stuks
Totaal volume	0,002 m ³
Eenvoudig bereikbaar	Ja
Bevestigingswijze	• Geschroefd
Identificatiemethode	Vaststelling zonder monstername
Destructieve handeling voor identificatie	Nee
Opmerking	Het betreft een kleine schakelkast en 1 schakelaar

- Zorg voor een veilig beheer. Vermijd het beschadigen van het asbestmateriaal. Controleer de toestand jaarlijks op wijzigingen.

- Eenvoudige handelingen: mag via doe-het-zelf of door werknemer(s) met opleidingsattest eenvoudige handelingen
Hechtgebonden: Materialen waarbij de vezels stevig gebonden zijn in een bindmiddel die (nagenoeg) uitsluitend bestaat uit cement, kunststof, bitumen, lijm of een gelijkwaardige mengeling hiervan.
Buiten: Kan worden verwijderd zonder stofvorming en beschadiging, mits de nodige voorzorgmaatregelen.
Kan eenvoudig verwijderd worden. Draag noodzakelijke beschermingsmiddelen zoals een stofmasker type FFP3 bij verwijdering en voer het afval af volgens de geldende asbestregels van het regionaal en lokaal niveau.
Vermijd bij verwijdering stofvorming en verdere beschadiging van de toepassing.
<https://ovam.vlaanderen.be/wie-mag-wat-verwijderen>

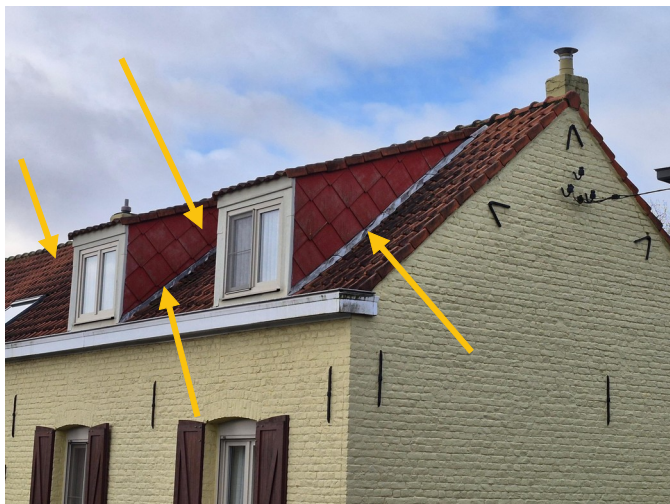
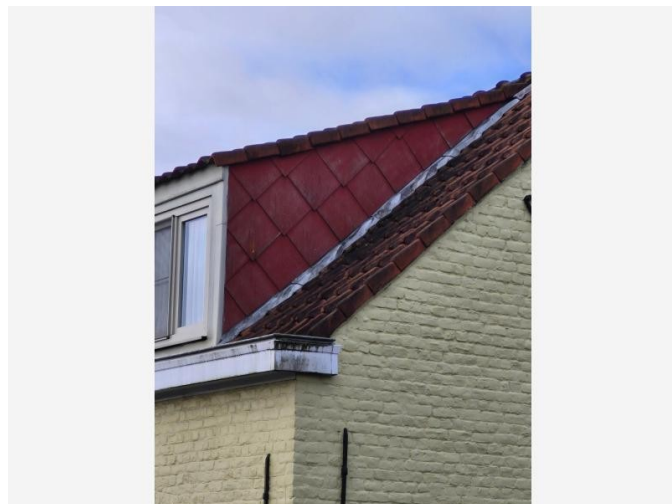
Het asbestmateriaal valt onder de mijlpaal van 2034.

Eindbeoordeling materiaalrisico	Verhoogd materiaalrisico en/of verhoogde kans op vezelvrijgave
---------------------------------	--

Gebondenheid	Categorie 1: hechtgebonden in oorsprong
Asbestsoort (vezeltype)	Crocidoliet aanwezig
Asbestconcentratie	Laag (< 50%)
Afschermingsgraad van het gehele materiaal	Geheel of deels vrij aan de buitenlucht
Toestand van het materiaal	Matig beschadigd, matig verweerd

Beschrijving	Dakkapel
Omgeving	Buiten
Primaire drager	Schuin dak
Asbestmateriaal	Dak- en gevelbekleding - Lei, shingle
Bindmiddel van asbestmateriaal	Cement
Gebondenheid op basis van bindmiddel	Hecht
Hoeveelheid (oppervlakte - aantal)	<ul style="list-style-type: none">• 1,50 m² - 4 stuks
Totale oppervlakte	6,00 m ²
Eenvoudig bereikbaar	Ja
Bevestigingswijze	<ul style="list-style-type: none">• Geklemd• Genageld, geniet
Identificatiemethode	Vaststelling zonder monsternamen
Destructieve handeling voor identificatie	Nee
Opmerking	2 dakkapellen met links en rechts ervan asbestleien

- Zorg voor een veilig beheer en verwijder dit asbestmateriaal wanneer het bij werken eenvoudig bereikbaar wordt. Controleer de toestand jaarlijks op wijzigingen.

- Eenvoudige handelingen: mag via doe-het-zelf of door werknemer(s) met opleidingsattest eenvoudige handelingen
Hechtgebonden: Materialen waarbij de vezels stevig gebonden zijn in een bindmiddel die (nagenoeg) uitsluitend bestaat uit cement, kunststof, bitumen, lijm of een gelijkwaardige mengeling hiervan.
Buiten: Kan worden verwijderd zonder stofvorming en beschadiging, mits de nodige voorzorgmaatregelen.
Kan eenvoudig verwijderd worden. Draag noodzakelijke beschermingsmiddelen zoals een stofmasker type FFP3 bij verwijdering en voer het afval af volgens de geldende asbestregels van het regionaal en lokaal niveau.
Vermijd bij verwijdering stofvorming en verdere beschadiging van de toepassing.
<https://ovam.vlaanderen.be/wie-mag-wat-verwijderen>

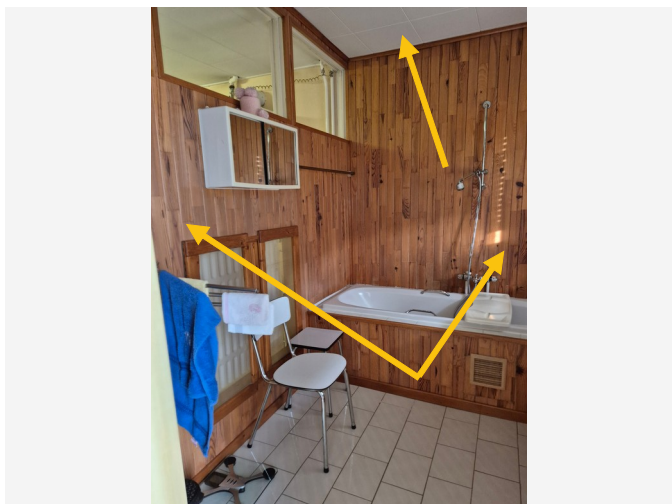
Vrije foto

Alle plafonds en bijna alle muren zijn ofwel beslagen met hout of andere materialen of bestaan uit gyproc. Dit heeft tot gevolg dat er geen visuele controle kan gedaan worden van de grondlagen. Dezelfde redenering geldt voor het eventueel onderdak.

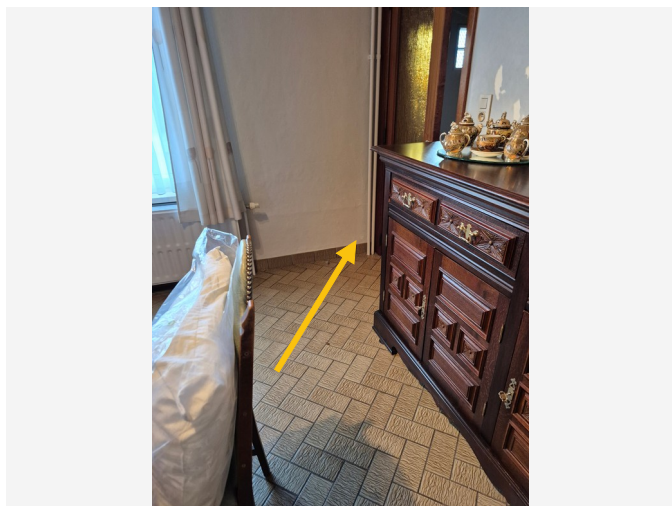
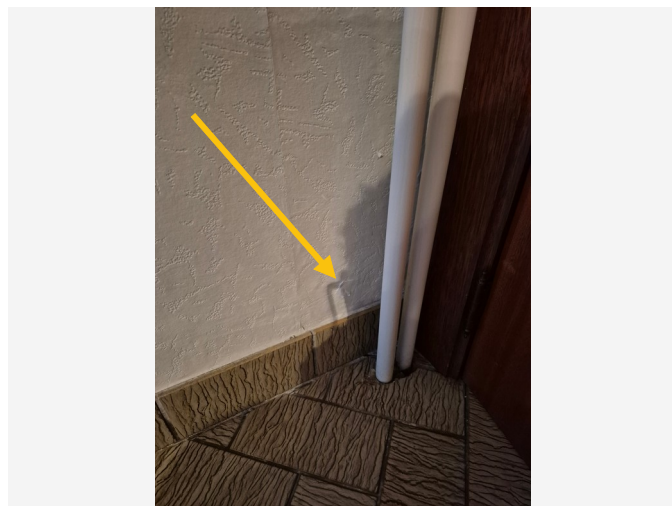
Fiche 4: Pleisterwerk muren

Geen asbest

#	Type	Referentie	Resultaat
4.1	Mengmonster	1.PLM	Geen asbest

Beschrijving	Pleisterwerk muren
Omgeving	Binnen
Primaire drager	Binnenwand
Bindmiddel van materiaal	Gips - kalk
Gebondenheid op basis van bindmiddel	Niet-hechtgebonden
Hoeveelheid (oppervlakte - dikte - aantal)	• 25,00 m ² - 1,50 cm - 1 stuk
Totaal volume	0,375 m ³
Identificatiemethode	Vaststelling met monsternamen
Destructieve handeling voor identificatie	Nee
Opmerking	<p>Geschatte oppervlakte.</p> <p>Alle binnenmuren zijn gebouwd van gyroc of beslagen met isolatiewanden of hout.</p> <p>Slechts bij 2 buitenmuren is het pleisterwerk aan de binnenkant bereikbaar.</p>

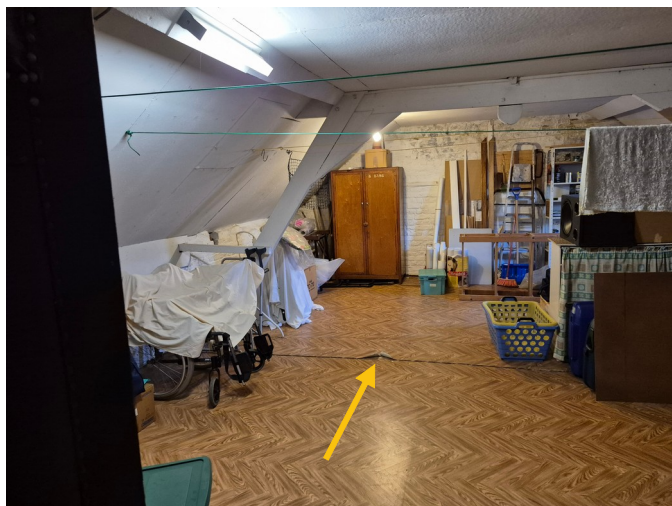
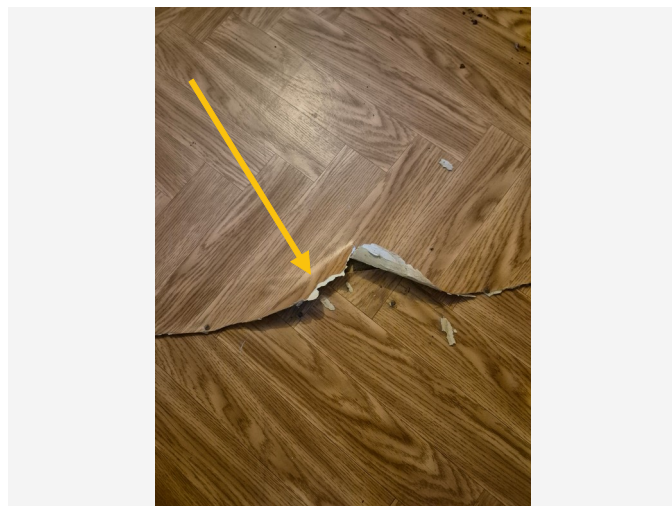
Fiche 5: Vloerbekleding zolder

Geen asbest

#	Type	Referentie	Resultaat
5.1	Puntmonster	2.Vloer	Geen asbest

Beschrijving	Vloerbekleding zolder
Omgeving	Binnen
Primaire drager	Vloer
Bindmiddel van materiaal	Karton - papier - viltachtig
Gebondenheid op basis van bindmiddel	Niet-hechtgebonden
Hoeveelheid (oppervlakte - aantal)	<ul style="list-style-type: none">• 42,00 m² - 1 stuk
Totale oppervlakte	42,00 m ²
Identificatiemethode	Vaststelling met monstername
Destructieve handeling voor identificatie	Nee
