Asbestinventarisatetest

Bentelstraat 56, 2300 Turnhout

Attestnummer : 20250217-000502.001

Uitgegeven op : 17.02.2025

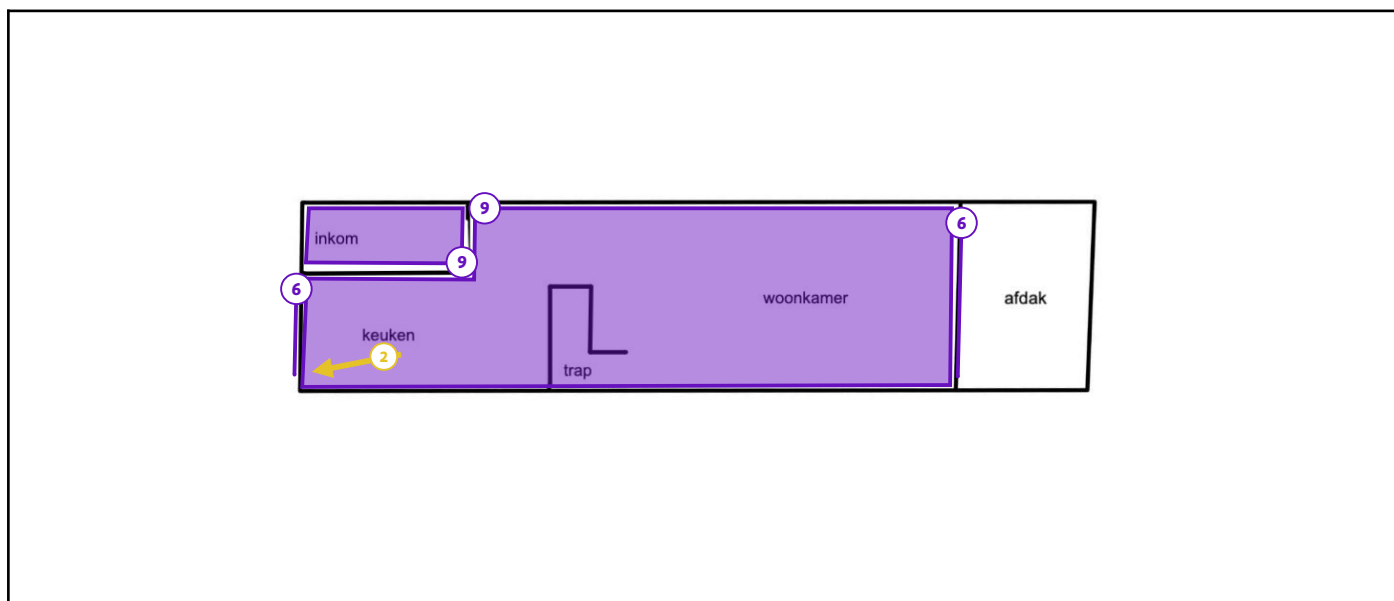
Plan 1.1: Gelijkvloers

Beschrijving	Type	Actie
2. Bakeliet meterkast	Asbestmateriaal	Zorgvuldig beheren
6. Ramen met flexibele kit	Advies	-
9. Laminaat vloer	Advies	-

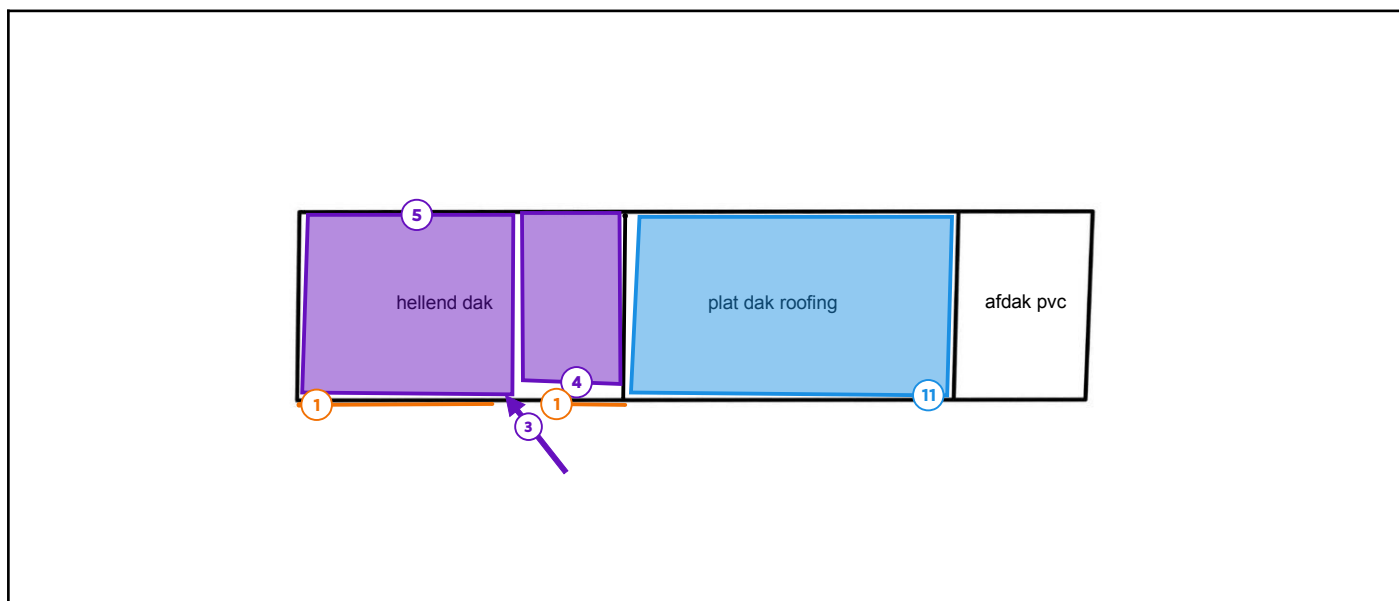
Plan 1.8: Dakenplan

Beschrijving	Type	Actie
1. Gevelleien vezelcement	Asbestmateriaal	Verwijderen
3. Binnenzijde schouw	Beperking	-
4. Plat dak verdieping	Beperking	-
5. Onderdak niet zichtbaar	Beperking	-
11. Roofing	Geen asbest	-

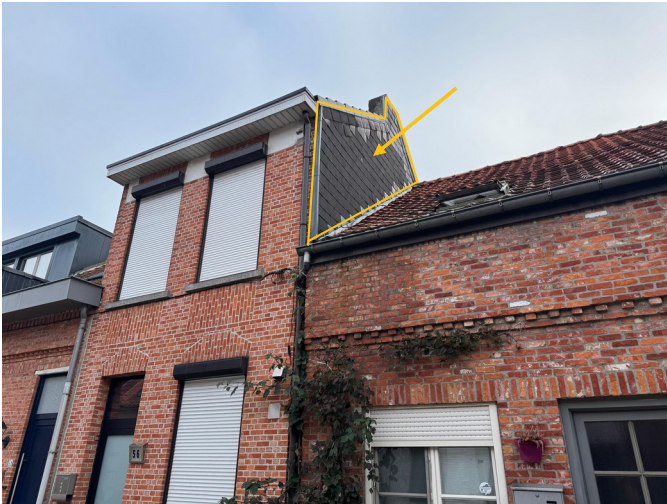
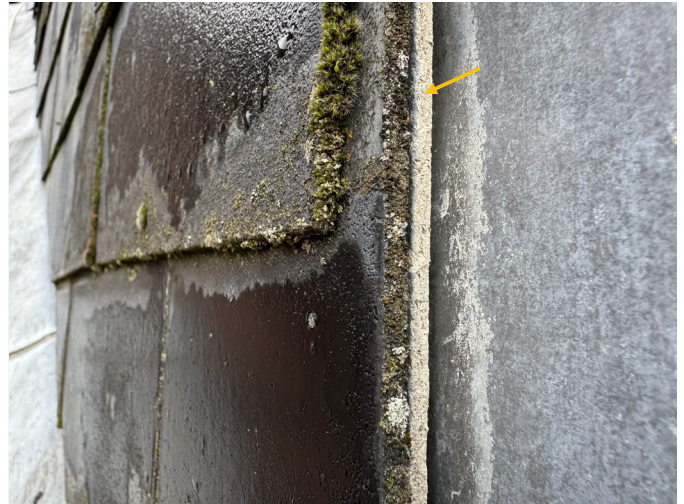
Het asbestmateriaal valt onder de mijlpaal van 2034.

Eindbeoordeling materiaalrisico	Verhoogd materiaalrisico en/of verhoogde kans op vezelvrijgave
---------------------------------	--

Gebondenheid	Categorie 1: hechtgebonden in oorsprong
Asbestsoort (vezeltype)	Crocidoliet aanwezig
Asbestconcentratie	Laag (< 50%)
Afschermingsgraad van het gehele materiaal	Geheel of deels vrij aan de buitenlucht
Toestand van het materiaal	Matig beschadigd, matig verweerd

Beschrijving	Gevelleien vezelcement
Omgeving	Buiten
Primaire drager	Wand buitenschil
Asbestmateriaal	Dak- en gevelbekleding - Lei, shingle
Bindmiddel van asbestmateriaal	Cement
Gebondenheid op basis van bindmiddel	Hecht
Hoeveelheid (oppervlakte - aantal)	<ul style="list-style-type: none">• 12,00 m² - 1 stuk
Totale oppervlakte	12,00 m ²
Eenvoudig bereikbaar	Ja
Bevestigingswijze	<ul style="list-style-type: none">• Geklemd• Genageld, geniet
Identificatiemethode	Vaststelling zonder monsternamen
Destructieve handeling voor identificatie	Nee
Opmerking	Aan de oppervlakte worden geen rechten verleend.

Verwijderen

- Verwijder dit asbestmateriaal zo snel mogelijk. Volg de toestand goed op.
- Hemelwater dat afspoelt van asbestcement daken of gevels kan asbestdeeltjes bevatten. Gebruik het enkel voor gesloten circuits (bv. spoelen toiletten). Reinig na het vervangen van het dak of de gevel de dakgoten en regenwaterput of -ton om asbesthoudend sediment of slib te verwijderen

- Eenvoudige handelingen: mag via doe-het-zelf of door werknemer(s) met opleidingsattest eenvoudige handelingen
Hechtgebonden asbestmaterialen mag u zelf verwijderen als bij de verwijdering de toestand niet wijzigt. Dit is het geval wanneer u de asbesttoepassing kan demonteren met minimale beschadiging. Gedemonteerd materiaal met asbest, moet u (laten) afvoeren als asbestafval. Voer het asbestafval af naar het recyclagepark, laat het ophalen door een geregistreerd inzamelaar of via uw aannemer.

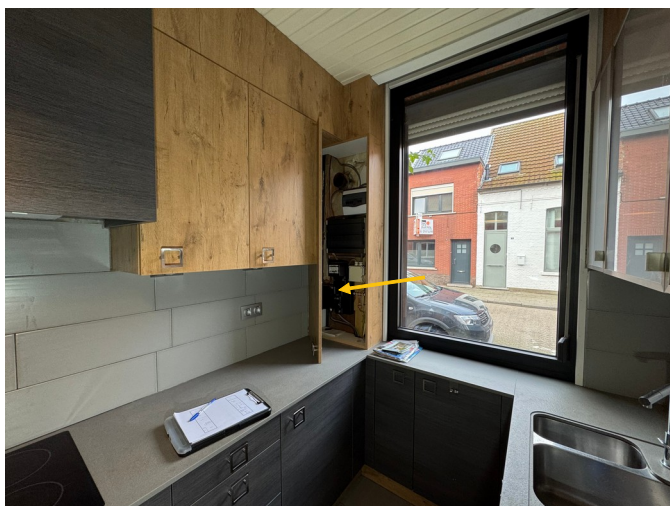
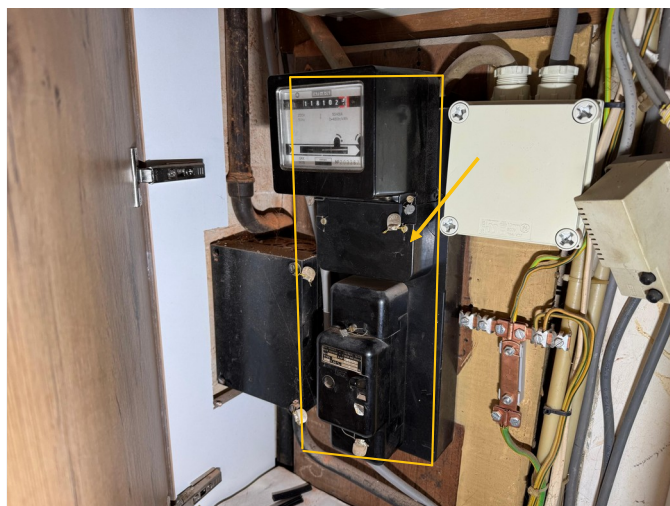
Het asbestmateriaal valt onder de mijlpaal van 2040.

Eindbeoordeling materiaalrisico	Laag materiaalrisico en/of verlaagde kans op vezelvrijgave
---------------------------------	--

Gebondenheid	Categorie 1: hechtgebonden in oorsprong
Asbestsoort (vezeltype)	Crocidoliet aanwezig
Asbestconcentratie	Laag (< 50%)
Afschermingsgraad van het gehele materiaal	Geheel of deels (ook) vrij aan de binnenlucht
Toestand van het materiaal	Onbeschadigd, niet verweerd

Beschrijving	Bakeliet meterkast
Omgeving	Binnen
Primaire drager	Communicatie en elektrische infrastructuur en uitrusting
Asbestmateriaal	Plaat, paneel, tablet - Type Bakeliet
Bindmiddel van asbestmateriaal	Kunststof of -hars
Gebondenheid op basis van bindmiddel	Hecht
Hoeveelheid (oppervlakte - dikte - aantal)	• 0,20 m ² - 0,30 cm - 1 stuk
Totaal volume	< 0,001 m ³
Eenvoudig bereikbaar	Ja
Bevestigingswijze	• Geschroefd
Identificatiemethode	Vaststelling zonder monstername
Destructieve handeling voor identificatie	Nee

Zorgvuldig beheren

- Zorg voor een veilig beheer. Vermijd het beschadigen van het asbestmateriaal. Controleer de toestand jaarlijks op wijzigingen.

- Eenvoudige handelingen: mag via doe-het-zelf of door werknemer(s) met opleidingsattest eenvoudige handelingen
Deze teller is eigendom van de netbeerder. Laat deze daarom door de netbeerder vervangen.

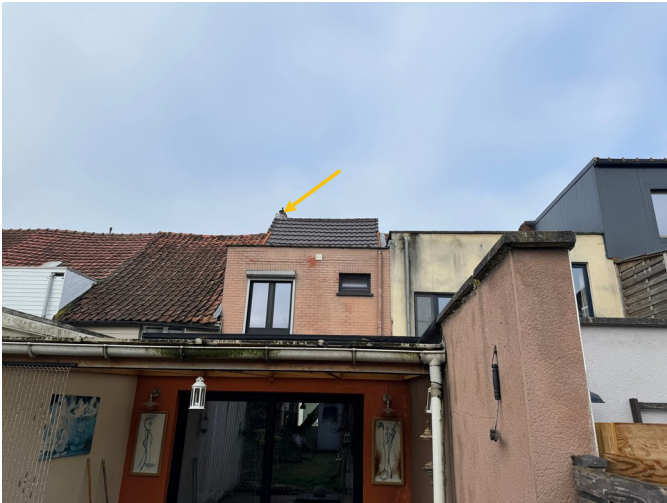
Situeringfoto

Tijdelijke beperking

Reden: Het te onderzoeken materiaal situeert zich hoger dan 3,50 m te rekenen vanaf een veilige ondergrond

Uitleg van de asbestdeskundige: De binnenzijde van de schouw is enkel inspecteerbaar langs de bovenzijde. De bovenzijde is hoger dan 3,50m te rekenen vanaf een veilige ondergrond. Dit valt buiten het onderzoek van dit protocol.

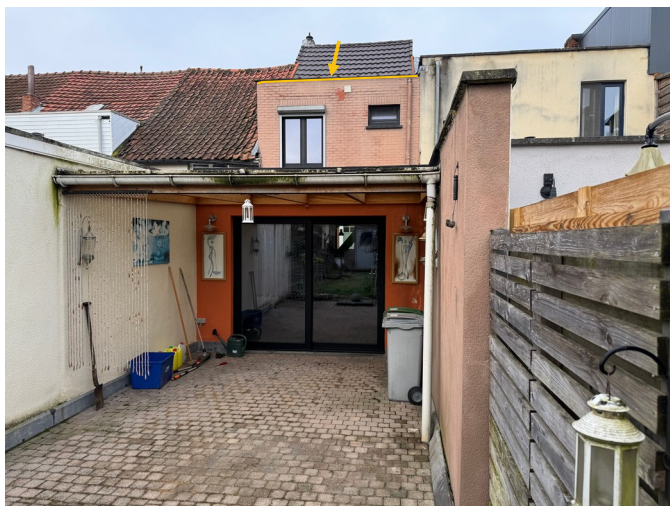
Situeringfoto

Tijdelijke beperking

Reden: Het te onderzoeken materiaal situeert zich hoger dan 3,50 m te rekenen vanaf een veilige ondergrond

Uitleg van de asbestdeskundige: Het plat dak van de verdieping kan niet geïnspecteerd worden volgens het protocol van dit standaard niet-destructieve onderzoek. Het bevindt zich hoger dan 3,5m vanaf een vaste ondergrond.

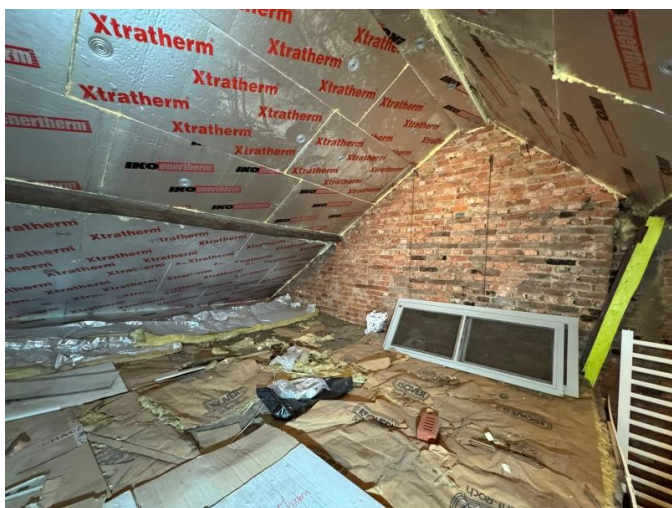
Situeringfoto

Tijdelijke beperking

Reden: Het te onderzoeken materiaal situeert zich hoger dan 3,50 m te rekenen vanaf een veilige ondergrond

Uitleg van de asbestdeskundige: Het onderdak is niet inspecteerbaar doordat de binnenzijde volledig afgeschermd is door isolatiemateriaal en langs de buitenzijde is het dak te hoog voor inspectie. Materialen die zich hoger dan 3,5m bevinden te rekenen vanaf een veilige ondergrond vallen buiten de inspanningsverplichting van dit protocol. Bijkomend onderzoek is aangewezen om het onderdak uit te sluiten van asbesthoudende materialen.

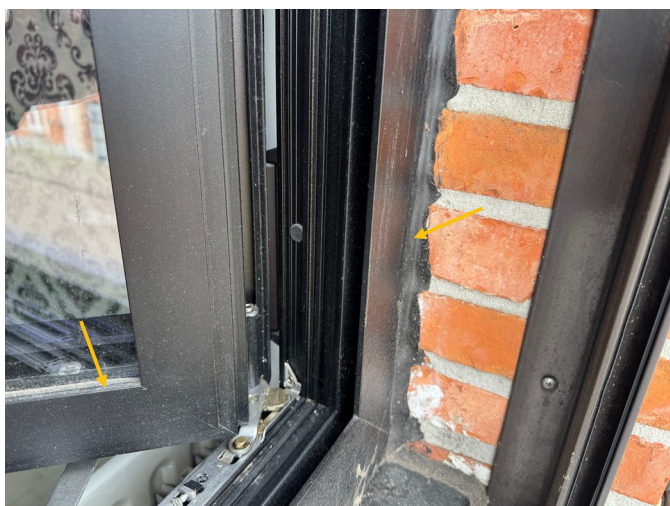
Vrije foto

Flexibele kit is niet asbestverdacht.

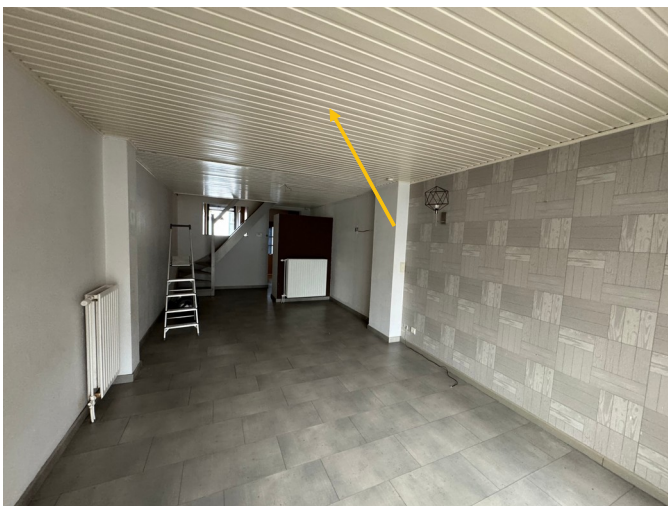
Vrije foto

PVC/HOUT/gipsplaat is niet asbestverdacht. Deskundige kan geen uitspraak doen over achterliggende materialen. Destructief onderzoek is aangewezen bij renovatie of sloop om achterliggende lagen op asbest uit te sluiten.

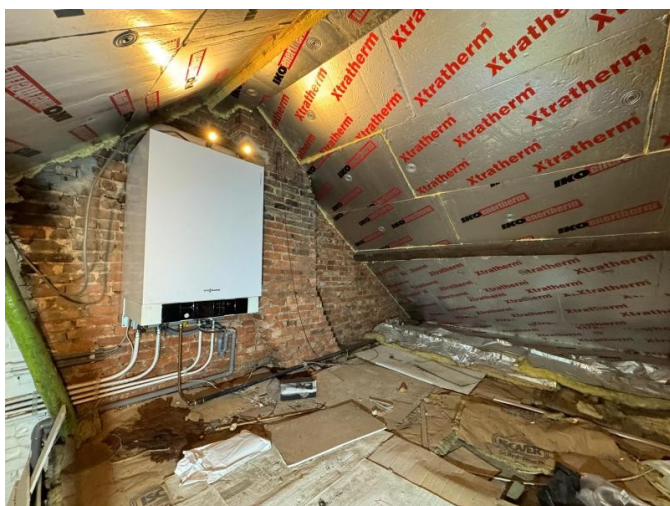
Vrije foto

CV-ketels gebouwd vanaf 2001 zijn niet asbestverdacht.

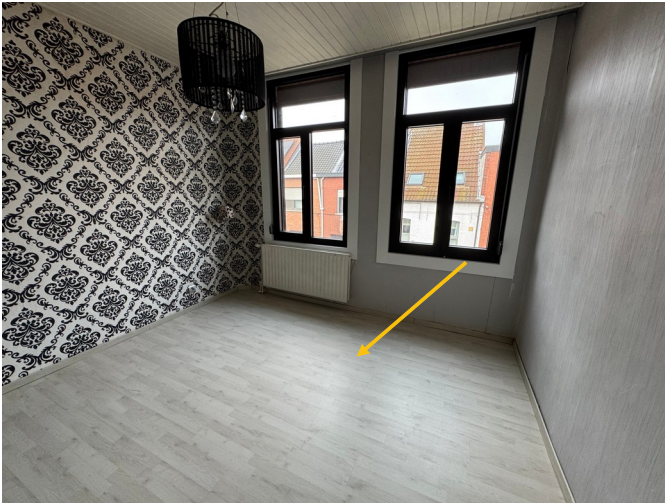
Vrije foto

Laminaat is niet asbestverdacht, maar deskundige kan geen uitspraak doen over de onderliggende lagen zonder destructief onderzoek. Destructief onderzoek is aangewezen bij renovatie om achterliggende lagen op asbest uit te sluiten.

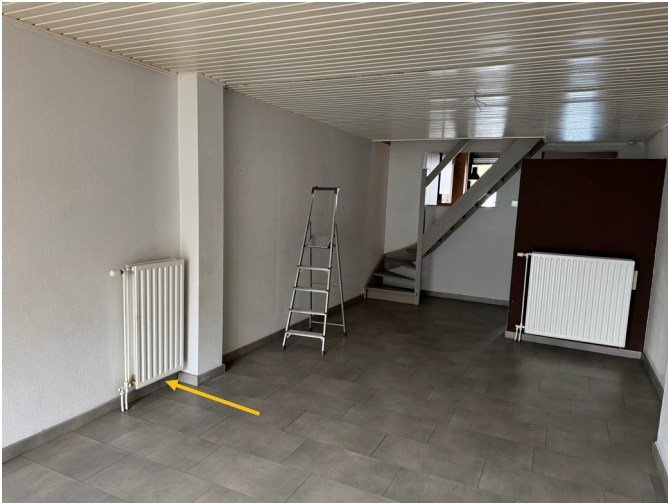
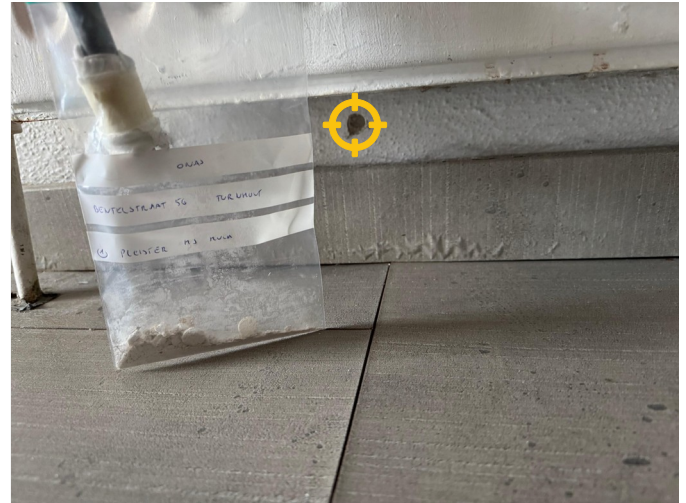
Fiche 10: Pleister wanden

Geen asbest

#	Type	Referentie	Resultaat
10.1	Mengmonster	1	Geen asbest

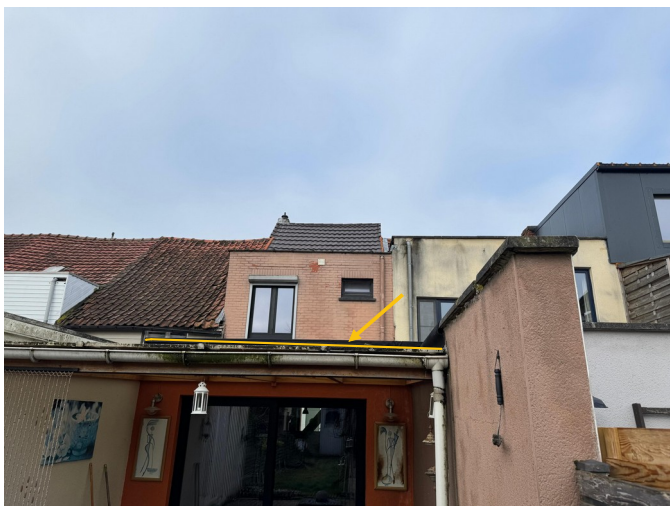
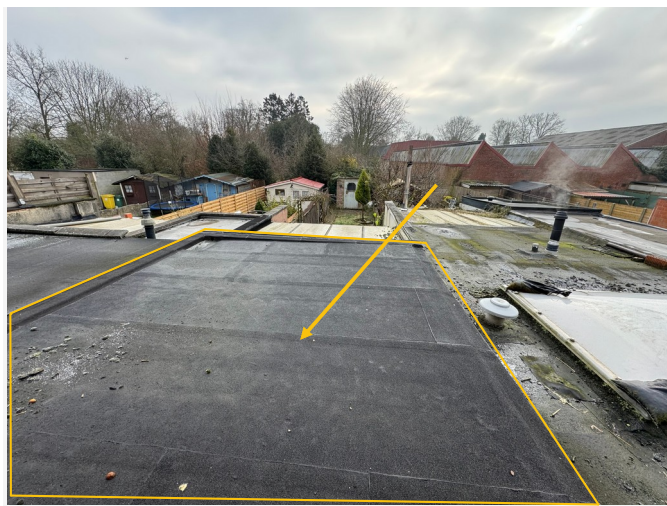
Fiche 11: Roofing

Geen asbest

Beschrijving	Roofing
Omgeving	Buiten
Primaire drager	Plat dak
Bindmiddel van materiaal	Bitumen (roofing, teer, asfalt)
Gebondenheid op basis van bindmiddel	Hecht
Hoeveelheid (oppervlakte - aantal)	• 17,00 m ² - 1 stuk
Totale oppervlakte	17,00 m ²
Identificatiemethode	Vaststelling met bewijsdocument, zonder monstername
Destructieve handeling voor identificatie	Nee
Opmerking	Roofing geplaatst na 2000, is niet asbestverdacht.

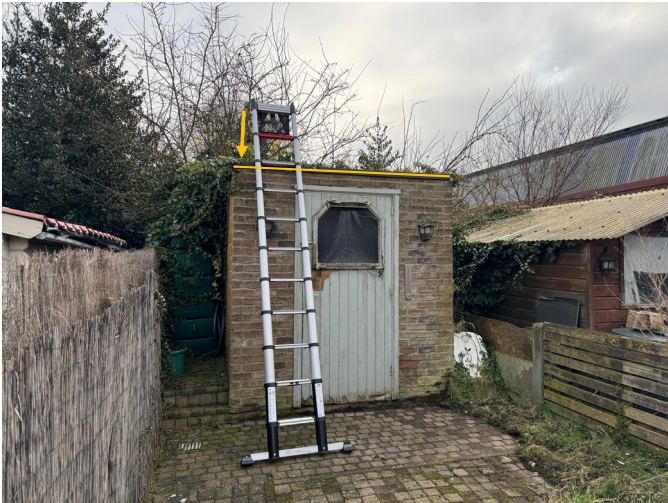
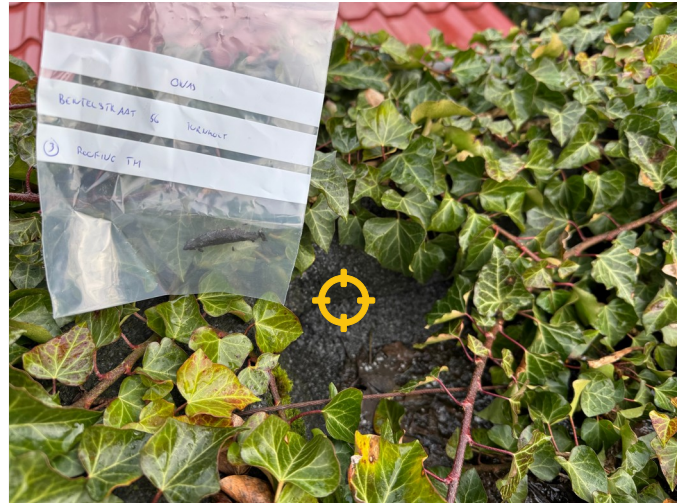
Fiche 12: Roofing met staalname

Geen asbest

#	Type	Referentie	Resultaat
12.1	Puntmonster	3	Geen asbest

Beschrijving	Roofing met staalname
Omgeving	Buiten
Primaire drager	Plat dak
Bindmiddel van materiaal	Bitumen (roofing, teer, asfalt)
Gebondenheid op basis van bindmiddel	Hecht
Hoeveelheid (oppervlakte - aantal)	• 9,00 m ² - 1 stuk
Totale oppervlakte	9,00 m ²
Identificatiemethode	Vaststelling met monstername
Destructieve handeling voor identificatie	Nee
Opmerking	Staalname werd uitgevoerd op de bovenste roofinglaag. Niet van onderliggende lagen. De onderliggende lagen kunnen mogelijks asbest bevatten.

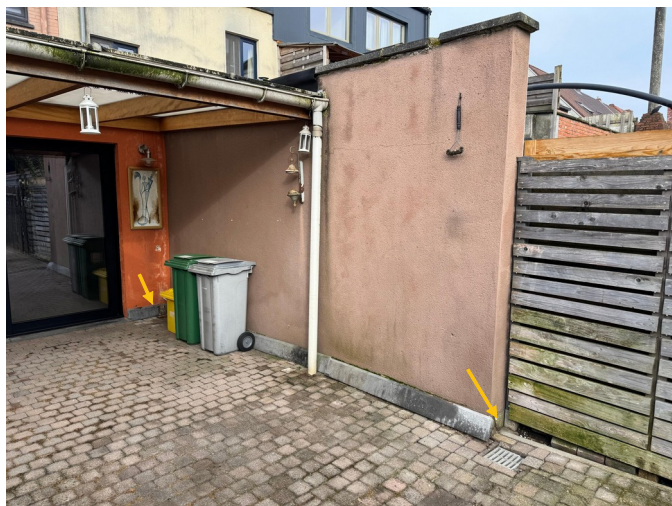
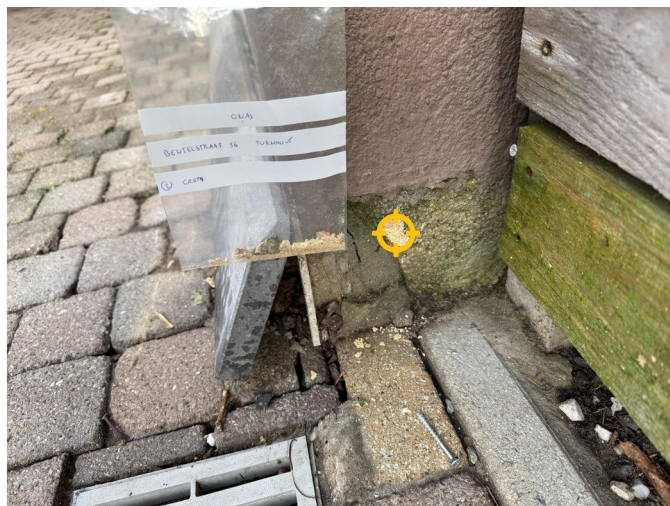
Fiche 13: Crepi gevel

Geen asbest

#	Type	Referentie	Resultaat
13.1	Mengmonster	2	Geen asbest
