Asbestinventarisatetest

Kruisabeel 21, 9280 Lebbeke

Attestnummer : 20240726-000272.000

Uitgegeven op : 26.07.2024

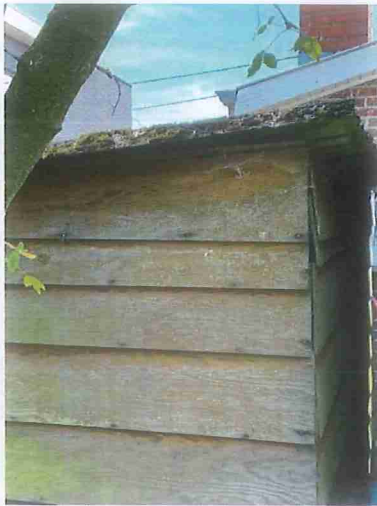
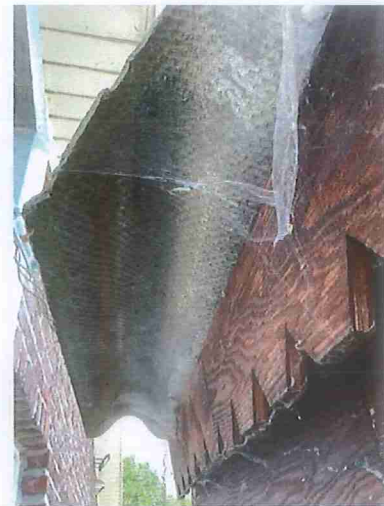
Het asbestmateriaal valt onder de mijlpaal van 2034.

Eindbeoordeling materiaalrisico	Verhoogd materiaalrisico en/of verhoogde kans op vezelvrijgave
---------------------------------	--

Gebondenheid	Categorie 1: hechtgebonden in oorsprong
Asbestsoort (vezeltype)	Crocidoliet aanwezig
Asbestconcentratie	Laag (< 50%)
Afschermingsgraad van het gehele materiaal	Geheel of deels vrij aan de buitenlucht
Toestand van het materiaal	Matig beschadigd, matig verweerd

Beschrijving	Golfplaten op kleine stalling
Omgeving	Buiten
Primaire drager	Schuin dak
Asbestmateriaal	Dak- en gevelbekleding - Golfplaat
Bindmiddel van asbestmateriaal	Cement
Gebondenheid op basis van bindmiddel	Hecht
Hoeveelheid (oppervlakte - aantal)	<ul style="list-style-type: none">• 10,00 m² - 1 stuk
Totale oppervlakte	10,00 m ²
Eenvoudig bereikbaar	Ja
Bevestigingswijze	<ul style="list-style-type: none">• Geklemd• Geschroefd
Identificatiemethode	Vaststelling zonder monstername
Destructieve handeling voor identificatie	Nee
Opmerking	Het betreft de kleine houten stalling waar de mazouttank gestald staat.

- Zorg voor een veilig beheer en verwijder dit asbestmateriaal wanneer het bij werken eenvoudig bereikbaar wordt. Controleer de toestand jaarlijks op wijzigingen.
- Hemelwater dat afspoelt van asbestcement daken of gevels kan asbestdeeltjes bevatten. Gebruik het enkel voor gesloten circuits (bv. spoelen toiletten). Reinig na het vervangen van het dak of de gevel de dakgoten en regenwaterput of -ton om asbesthoudend sediment of slib te verwijderen

- Eenvoudige handelingen: mag via doe-het-zelf of door werknemer(s) met opleidingsattest eenvoudige handelingen
Deze hecht-gebonden platen in de buitenlucht mag u zelf verwijderen. De platen losschroeven en verwijderen zonder deze te breken of te beschadigen.

Bevochtigen en fixeren van de materialen. De verwijdering van het materiaal moet met de nodige zorg en veiligheidsvoorzieningen gebeuren. Vermijd aanwezigheid van derden.

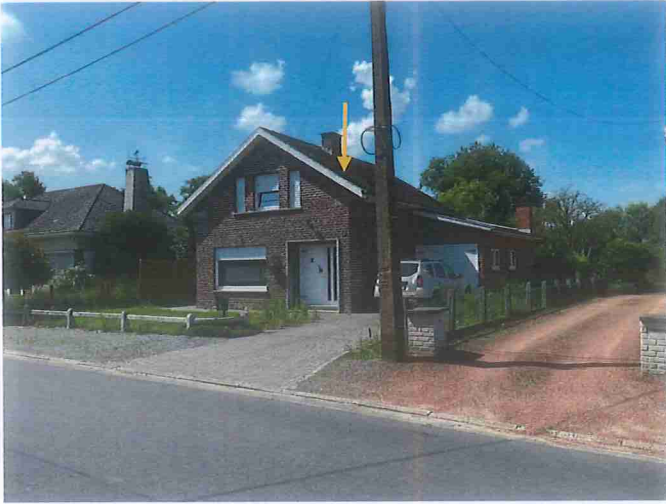
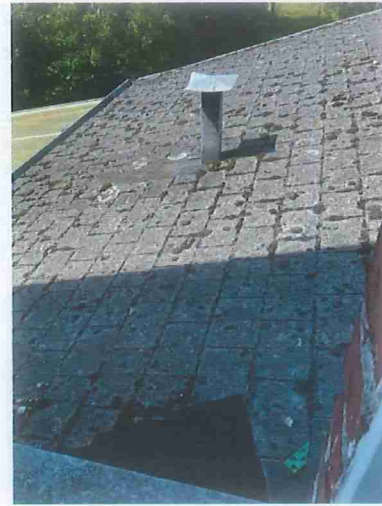
Het asbestmateriaal valt onder de mijlpaal van 2034.

Eindbeoordeling materiaalisico	Verhoogd materiaalisico en/of verhoogde kans op vezelvrijgave
--------------------------------	---

Gebondenheid	Categorie 1: hechtgebonden in oorsprong
Asbestsoort (vezeltype)	Crocidoliet aanwezig
Asbestconcentratie	Laag (< 50%)
Afschermingsgraad van het gehele materiaal	Geheel of deels vrij aan de buitenlucht
Toestand van het materiaal	Matig beschadigd, matig verweerd

Beschrijving	leien op hoofddak
Omgeving	Buiten
Primaire drager	Schuin dak
Asbestmateriaal	Dak- en gevelbekleding - Lei, shingle
Bindmiddel van asbestmateriaal	Cement
Gebondenheid op basis van bindmiddel	Hecht
Hoeveelheid (oppervlakte - aantal)	<ul style="list-style-type: none">• 75,00 m² - 1 stuk
Totale oppervlakte	75,00 m ²
Eenvoudig bereikbaar	Ja
Bevestigingswijze	<ul style="list-style-type: none">• Geklemd• Genageld, geniet
Identificatiemethode	Vaststelling zonder monstername
Destructieve handeling voor identificatie	Nee

- Zorg voor een veilig beheer. Vermijd het beschadigen van het asbestmateriaal. Controleer de toestand jaarlijks op wijzigingen.
- Zorg voor een veilig beheer en verwijder dit asbestmateriaal wanneer het bij werken eenvoudig bereikbaar wordt. Controleer de toestand jaarlijks op wijzigingen.

- Eenvoudige handelingen: mag via doe-het-zelf of door werknemer(s) met opleidingsattest eenvoudige handelingen
De leien losmaken en verwijderen zonder deze te breken of te beschadigen. Dit kan door een dakwerker met attest EH verwijderd worden. Deze neemt de nodige voorzorgsmaatregelen en heeft de vereiste kennis om de leien veilig te verwijderen en af te voeren. Bij de minste beschadiging of breuk zullen er asbestvezels vrijkomen.

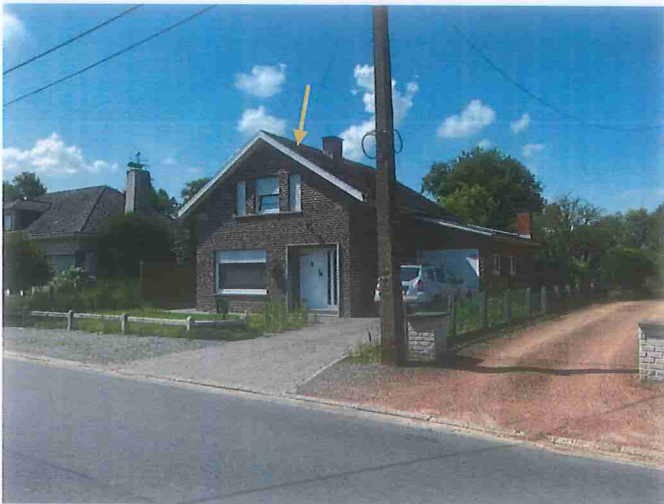
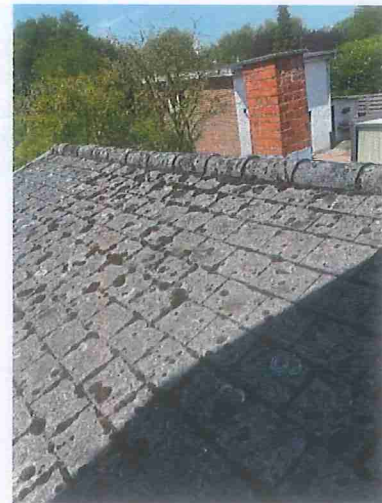
Fiche 3: nokken op hoofddak

Het asbestmateriaal valt onder de mijlpaal van 2034.

Eindbeoordeling materiaalrisico	Verhoogd materiaalrisico en/of verhoogde kans op vezelvrijgave
---------------------------------	--

Gebondenheid	Categorie 1: hechtgebonden in oorsprong
Asbestsoort (vezeltype)	Crocidoliet aanwezig
Asbestconcentratie	Laag (< 50%)
Afschermingsgraad van het gehele materiaal	Geheel of deels vrij aan de buitenlucht
Toestand van het materiaal	Matig beschadigd, matig verweerd

Beschrijving	nokken op hoofddak
Omgeving	Buiten
Primaire drager	Schuin dak
Asbestmateriaal	Dak- en gevelbekleding - Nok, windveer, boeiboord
Bindmiddel van asbestmateriaal	Cement
Gebondenheid op basis van bindmiddel	Hecht
Hoeveelheid (oppervlakte - aantal)	<ul style="list-style-type: none">• 1,20 m² - 1 stuk
Totale oppervlakte	1,20 m ²
Eenvoudig bereikbaar	Ja
Bevestigingswijze	<ul style="list-style-type: none">• Geklemd• Genageld, geniet
Identificatiemethode	Vaststelling zonder monstername
Destructieve handeling voor identificatie	Nee

- Zorg voor een veilig beheer. Vermijd het beschadigen van het asbestmateriaal. Controleer de toestand jaarlijks op wijzigingen.

- Eenvoudige handelingen: mag via doe-het-zelf of door werknemer(s) met opleidingsattest eenvoudige handelingen
De nokken losmaken en verwijderen zonder deze te breken of te beschadigen. Dit kan door een dakwerker met attest EH verwijderd worden. Deze neemt de nodige voorzorgsmaatregelen en heeft de vereiste kennis om de leien veilig te verwijderen en af te voeren. Bij de minste beschadiging of breuk zullen er asbestvezels vrijkomen.

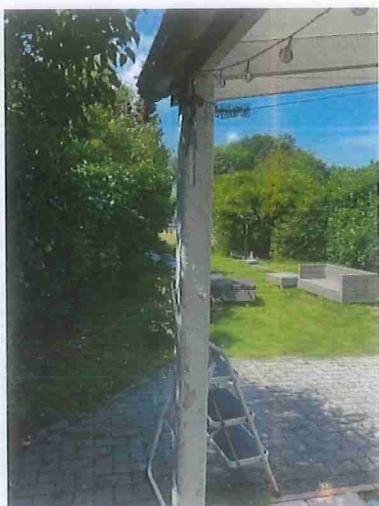
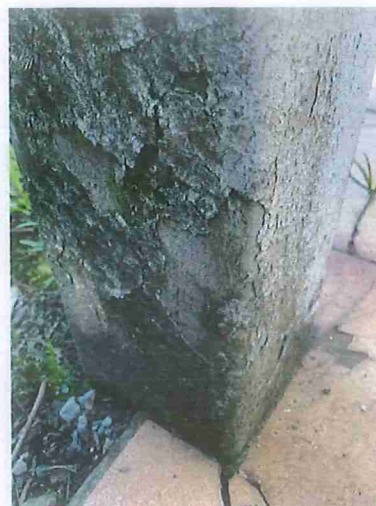
Het asbestmateriaal valt onder de mijlpaal van 2040.

Eindbeoordeling materiaalisico	Verhoogd materiaalisico en/of verhoogde kans op vezelvrijgave
--------------------------------	---

Gebondenheid	Categorie 1: hechtgebonden in oorsprong
Asbestsoort (vezeltype)	Crocidoliet aanwezig
Asbestconcentratie	Laag (< 50%)
Afschermingsgraad van het gehele materiaal	Geheel of deels vrij aan de buitenlucht
Toestand van het materiaal	Matig beschadigd, matig verweerd

Beschrijving	Verloren bekisting (zuil)
Omgeving	Buiten
Primaire drager	Fundering-draagstructuur (horizontaal, verticaal)
Asbestmateriaal	Verloren bekisting - Buis, koker
Bindmiddel van asbestmateriaal	Cement
Gebondenheid op basis van bindmiddel	Hecht
Hoeveelheid (lengte - omtrek - dikte - aantal)	<ul style="list-style-type: none">• 2,00 m - 25,00 cm - 10,00 cm - 1 stuk
Totaal volume	0,05 m ³
Eenvoudig bereikbaar	Ja
Bevestigingswijze	<ul style="list-style-type: none">• Verlijmd, ingegoten, versmeerd
Identificatiemethode	Vaststelling zonder monstername
Destructieve handeling voor identificatie	Nee
Opmerking	De vierkante zuil op terras

- Zorg voor een veilig beheer. Vermijd het beschadigen van het asbestmateriaal. Controleer de toestand jaarlijks op wijzigingen.
- Zorg voor een veilig beheer en verwijder dit asbestmateriaal wanneer het bij werken eenvoudig bereikbaar wordt. Controleer de toestand jaarlijks op wijzigingen.

- Eenvoudige handelingen: mag via doe-het-zelf of door werknemer(s) met opleidingsattest eenvoudige handelingen
Indien de toepassing in zijn geheel verwijderd kan worden zonder deze te beschadigen. Tijdens het verwijderen van de asbesttoepassing moet het materiaal intact blijven. De verwijdering van het materiaal moet met de nodige zorg en veiligheidsvoorzieningen gebeuren

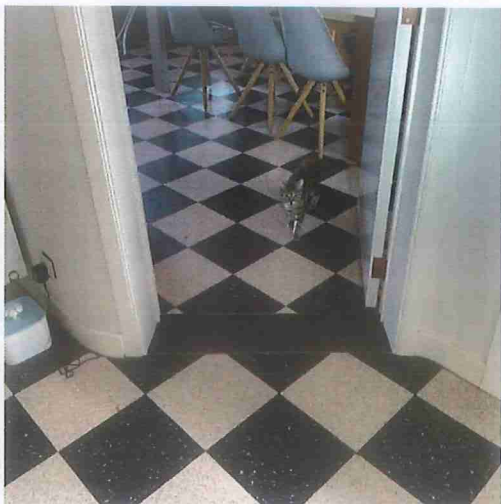
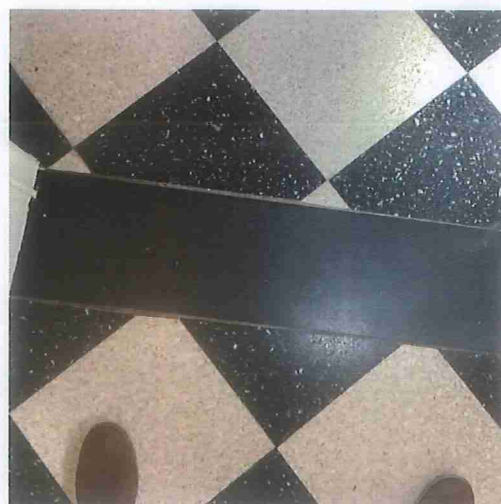
Het asbestmateriaal valt onder de mijlpaal van 2040.

Eindbeoordeling materiaalrisico	Laag materiaalrisico en/of verlaagde kans op vezelvrijgave
---------------------------------	--

Gebondenheid	Categorie 1: hechtgebonden in oorsprong
Asbestsoort (vezeltype)	Crocidoliet aanwezig
Asbestconcentratie	Laag (< 50%)
Afschermingsgraad van het gehele materiaal	Geheel of deels (ook) vrij aan de binnenlucht
Toestand van het materiaal	Onbeschadigd, niet verweerd

Beschrijving	deurdorpel in massal
Omgeving	Binnen
Primaire drager	Wandopening verticaal (raam, deur, ...)
Asbestmateriaal	Plaat, paneel, tablet - Type Massal
Bindmiddel van asbestmateriaal	Cement
Gebondenheid op basis van bindmiddel	Hecht
Hoeveelheid (oppervlakte - dikte - aantal)	• 0,60 m ² - 2,00 cm - 3 stuks
Totaal volume	0,036 m ³
Eenvoudig bereikbaar	Ja
Bevestigingswijze	• Verlijmd, ingegoten, versmeerd
Identificatiemethode	Vaststelling zonder monstername
Destructieve handeling voor identificatie	Nee

- Zorg voor een veilig beheer. Vermijd het beschadigen van het asbestmateriaal. Controleer de toestand jaarlijks op wijzigingen.

- Eenvoudige handelingen: mag via doe-het-zelf of door werknemer(s) met opleidingsattest eenvoudige handelingen
Indien de toepassing in zijn geheel verwijderd kan worden zonder deze te beschadigen. Tijdens het verwijderen van de asbesttoepassing moet het materiaal intact blijven. De verwijdering van het materiaal moet met de nodige zorg en veiligheidsvoorzieningen gebeuren.

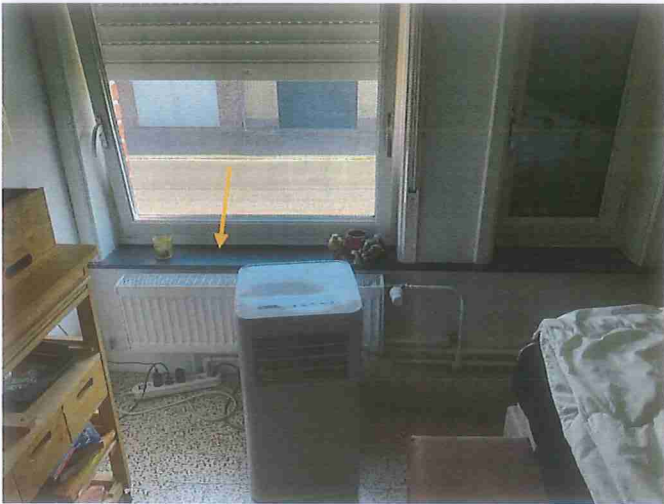
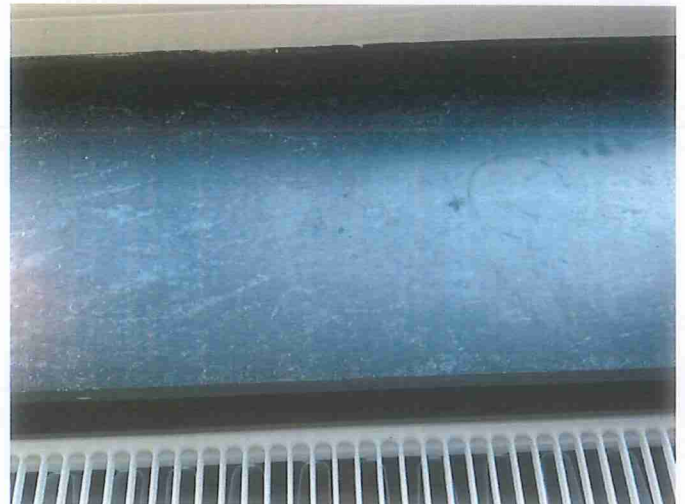
Het asbestmateriaal valt onder de mijlpaal van 2040.

Eindbeoordeling materiaalrisico	Laag materiaalrisico en/of verlaagde kans op vezelvrijgave
---------------------------------	--

Gebondenheid	Categorie 1: hechtgebonden in oorsprong
Asbestsoort (vezeltype)	Crocidoliet aanwezig
Asbestconcentratie	Laag (< 50%)
Afschermingsgraad van het gehele materiaal	Geheel of deels (ook) vrij aan de binnenlucht
Toestand van het materiaal	Onbeschadigd, niet verweerd

Beschrijving	Venstertablet
Omgeving	Binnen
Primaire drager	Wandopening verticaal (raam, deur, ...)
Asbestmateriaal	Plaat, paneel, tablet - Type Massal
Bindmiddel van asbestmateriaal	Cement
Gebondenheid op basis van bindmiddel	Hecht
Hoeveelheid (oppervlakte - dikte - aantal)	• 0,60 m ² - 2,00 cm - 6 stuks
Totaal volume	0,072 m ³
Eenvoudig bereikbaar	Ja
Bevestigingswijze	• Verlijmd, ingegoten, versmeerd
Identificatiemethode	Vaststelling zonder monstername
Destructieve handeling voor identificatie	Nee
Opmerking	De venstertabletten komen regelmatig terug in de woning met verschillende afmetingen (zwarte kleur)

- Zorg voor een veilig beheer. Vermijd het beschadigen van het asbestmateriaal. Controleer de toestand jaarlijks op wijzigingen.

- Eenvoudige handelingen: mag via doe-het-zelf of door werknemer(s) met opleidingsattest eenvoudige handelingen
Indien de toepassing in zijn geheel verwijderd kan worden zonder deze te beschadigen. Tijdens het verwijderen van de asbesttoepassing moet het materiaal intact blijven. De verwijdering van het materiaal moet met de nodige zorg en veiligheidsvoorzieningen gebeuren.

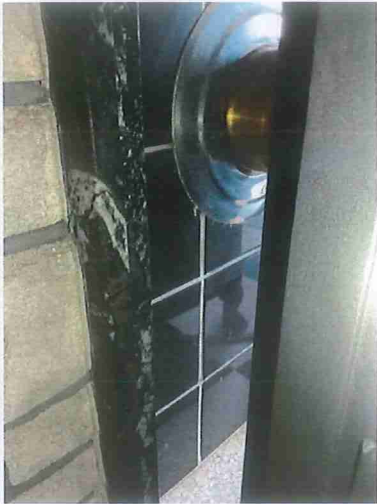
Er kon geen bewijs van de tegellijm worden aangeleverd. Deze kan dus mogelijk asbest bevatten.

Er wordt aangeraden om dit te onderzoeken bij grondige renovatiewerken. Dit kon niet worden bemonsterd zonder destructief onderzoek.

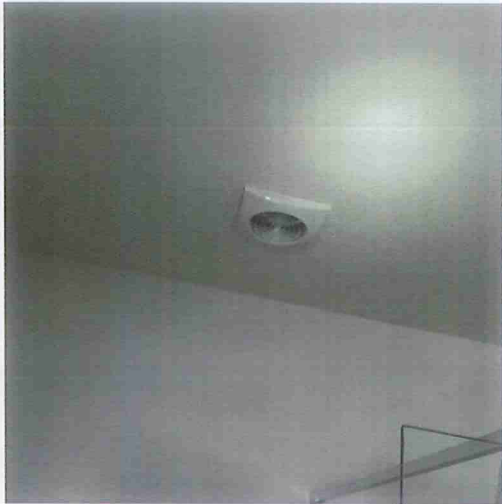
Identificatiemethode	mogelijk
Primaire drager	HVAC infrastructuur en uitrusting
(Asbest)materiaal	Buis, koper, leiding, pijp, doorvoer

Verwijderen van roosters en controle van opening achter roosters aangewezen voor afbraak of renovatie.

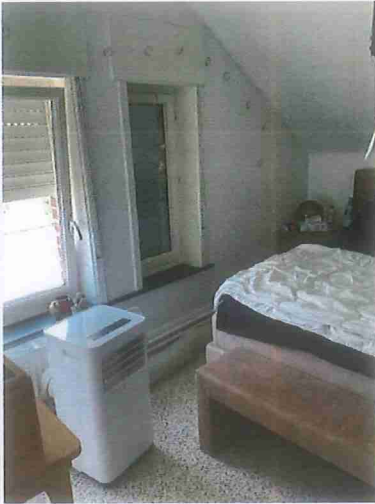
De volledige zolder werd tot in de nok afgewerkt. Leien zitten geklemd/genageld. Aanwezigheid van onderdakplaten in asbest op het hoofddak is niet uit te sluiten. Waakzaamheid bij afbraakwerken.

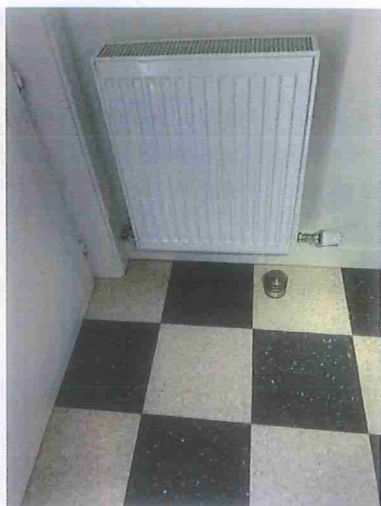
Er kon geen bewijs van de tegellijm worden aangeleverd. Deze kan dus mogelijk asbest bevatten.

Er wordt aangeraden om dit te onderzoeken bij grondige renovatiewerken. Dit kon niet worden bemonsterd zonder destructief onderzoek.

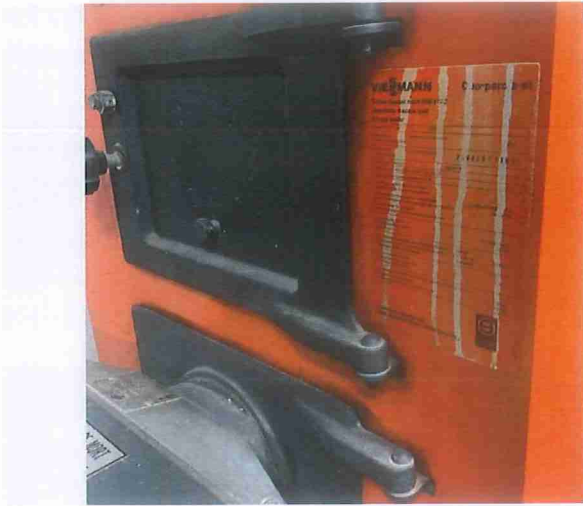
De verwarmingsketel op stookolie heeft als bouwjaar 1979. Deze pakkingen/dichtingen kunnen mogelijk asbest bevatten. Wees waakzaam bij afbraakwerken.

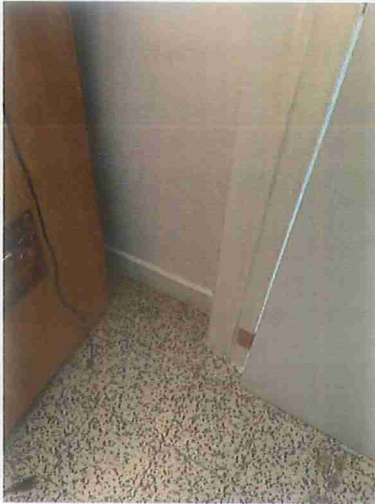
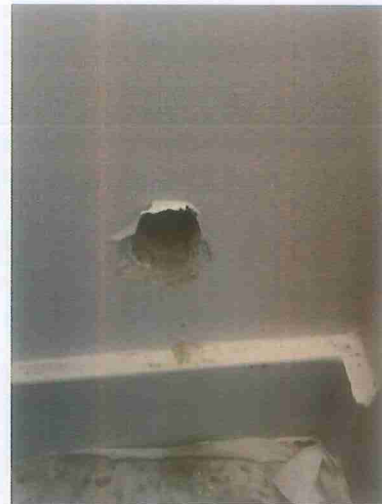
Fiche 13: Pleisterwerk muren

Geen asbest

#	Type	Referentie	Resultaat
13.1	Mengmonster	KB 1.1 pleister	Geen asbest

Beschrijving	Pleisterwerk muren
Omgeving	Binnen
Primaire drager	Binnenwand
Bindmiddel van materiaal	Gips - kalk
Gebondenheid op basis van bindmiddel	Niet-hechtgebonden
Hoeveelheid (oppervlakte - dikte - aantal)	• 128,00 m ² - 1,00 cm - 1 stuk
Totaal volume	1,28 m ³
Identificatiemethode	Vaststelling met monstername
Destructieve handeling voor identificatie	Nee
Opmerking	Hoeveelheid irrelevant wegens asbestvrij.

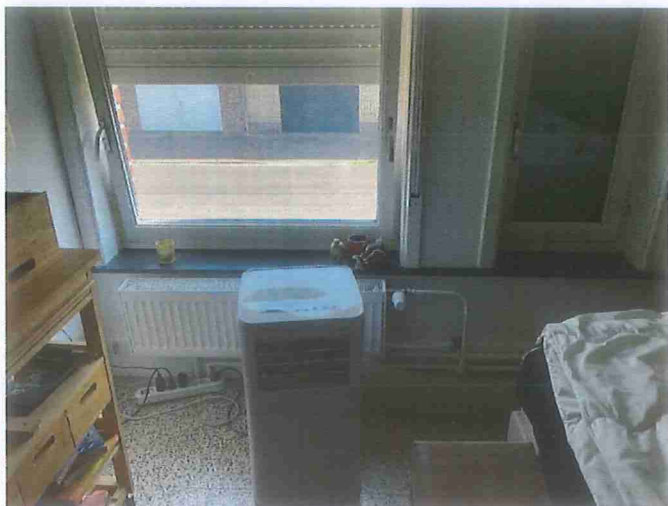
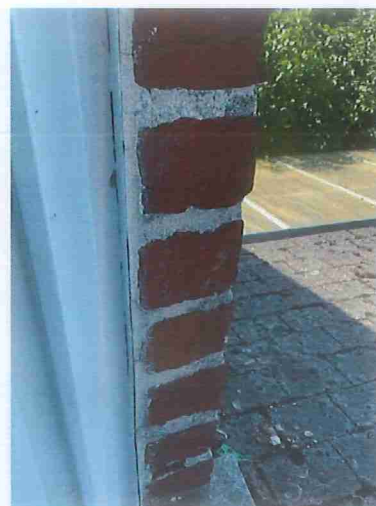
Fiche 14: Mastiek tss gevel en raamkader

Geen asbest

#	Type	Referentie	Resultaat
14.1	Mengmonster	KB 1.2 mastiek	Geen asbest

Beschrijving	Mastiek tss gevel en raamkader
Omgeving	Buiten
Primaire drager	Wandopening verticaal (raam, deur, ...)
Bindmiddel van materiaal	Kitten, mastiek, pasta
Gebondenheid op basis van bindmiddel	Hecht
Hoeveelheid (gewicht - aantal)	• 0,75 kg - 1 stuk
Totaal gewicht	0,75 kg
Identificatiemethode	Vaststelling met monstername
Destructieve handeling voor identificatie	Nee
Opmerking	Exacte hoeveelheid kon niet worden bepaald.
