Asbestinventarisatetest

Lutzestraat 42, 3454 Geetbets

Attestnummer : **20241113-000455.000**

Uitgegeven op : **13.11.2024**

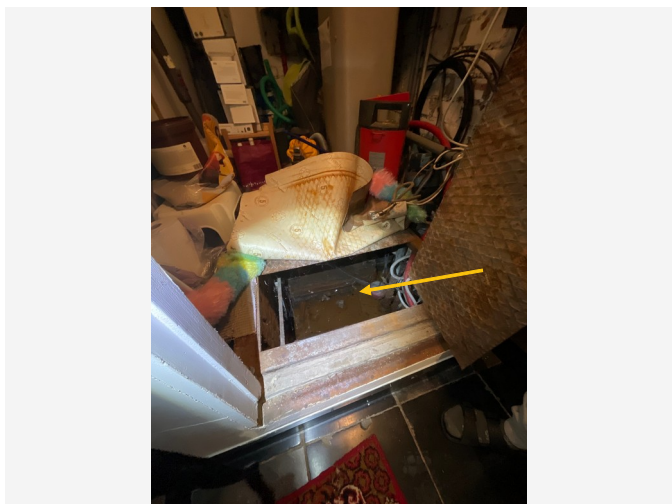
Situeringfoto

Permanente beperking

Reden: Hoogte kruipkelder

Uitleg van de asbestdeskundige: kruipkelder lager dan 1,5m

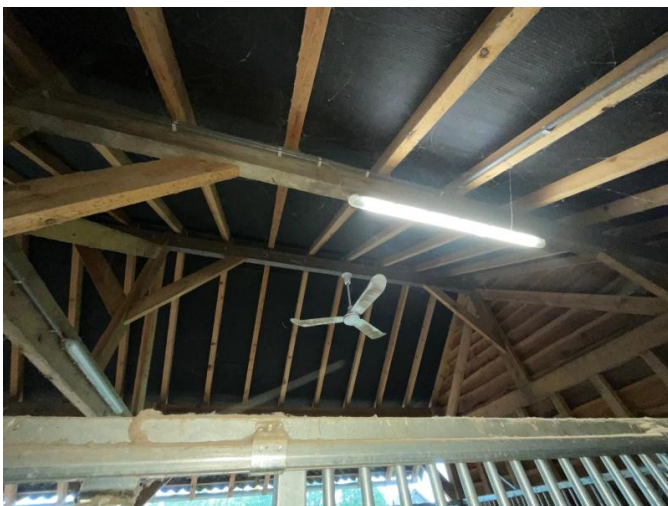
Onderdak uit Kunststof.

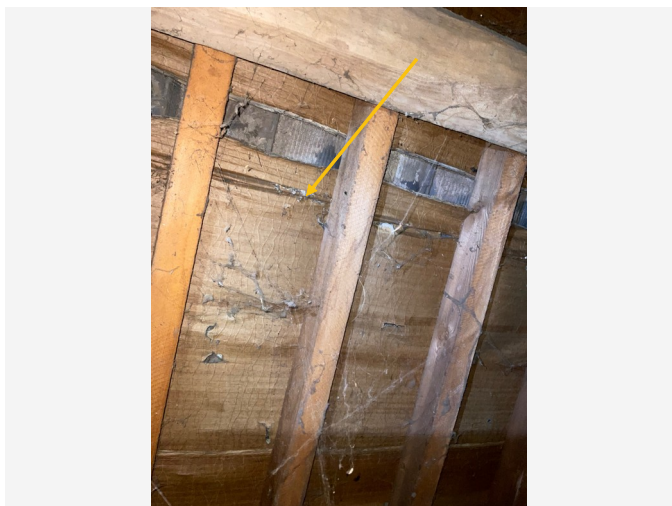
Onderdak uit karton

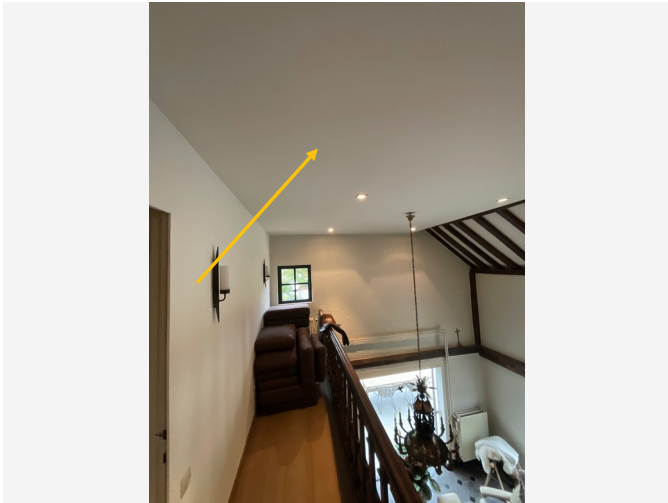
Plafonds vervaardigd uit gipsplaten

Mogelijk pleister aanwezig, aanvullend destructief onderzoek uit te voeren.

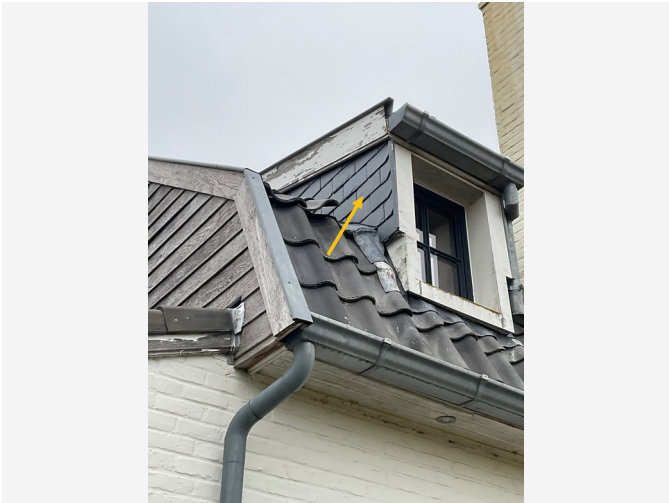
Natuurleien zijn gemaakt van natuursteen, gewonnen uit steengroeves

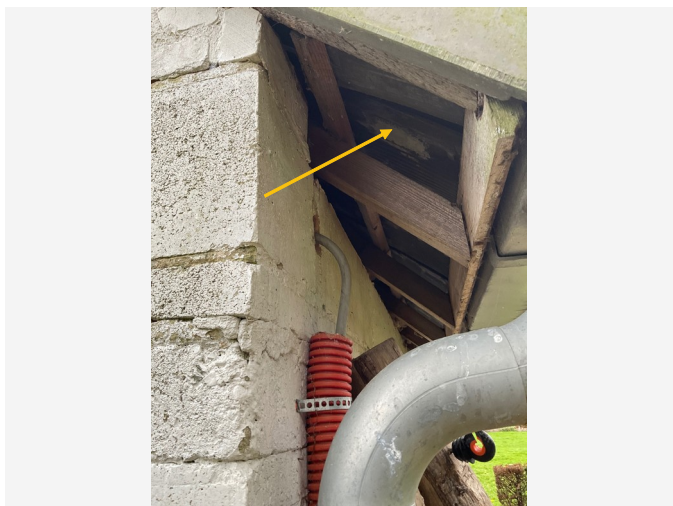
Geen onderdak aanwezig. (zie foto)

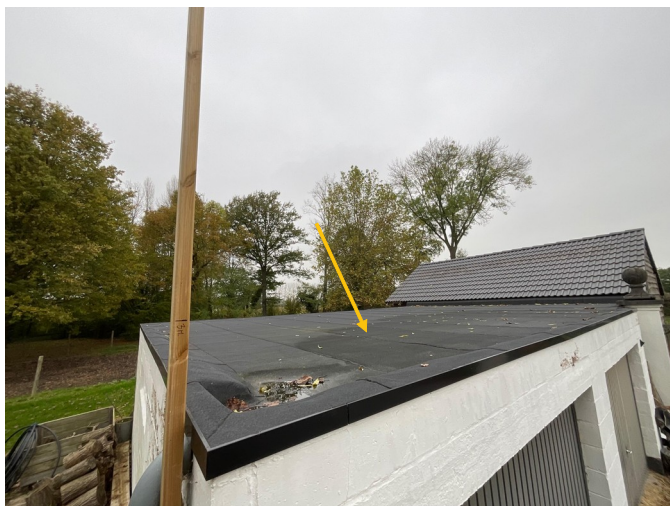
Roofing geplaatst in 2024

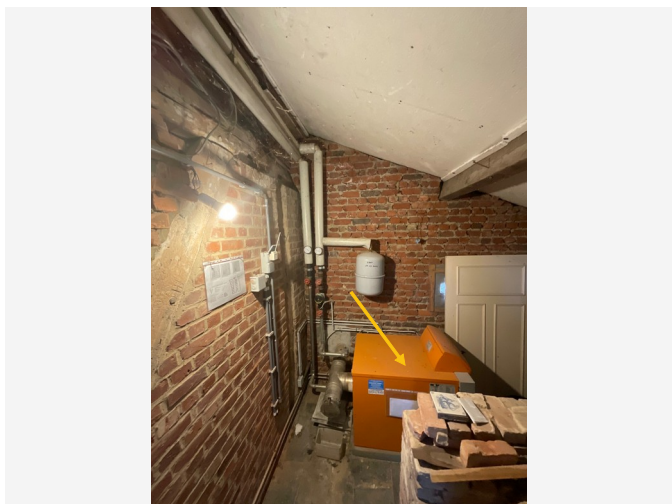
Verwarmingstoestel met een bouwjaar na 2001 (zie bijlage)

Bij 2005

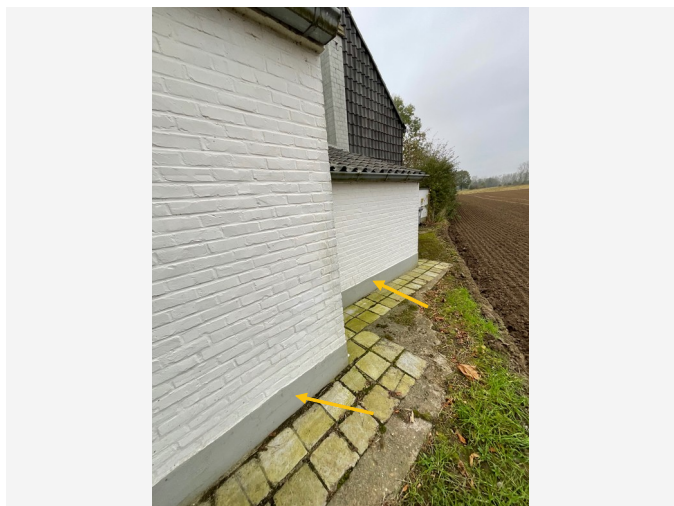
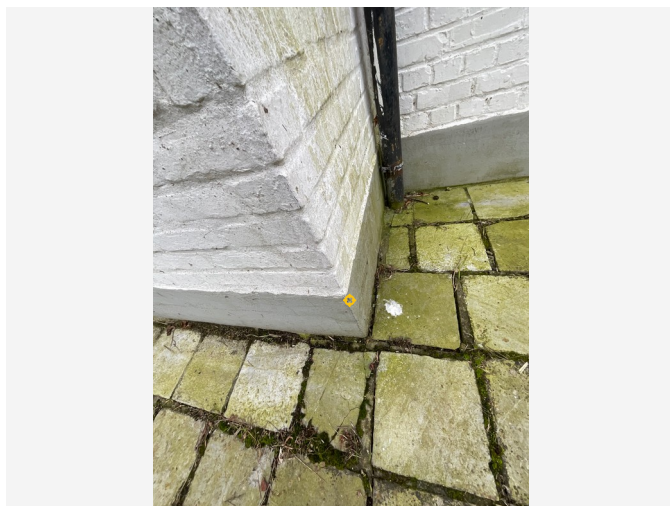
Geen asbest

#	Type	Referentie	Resultaat
9.1	Puntmonster	Mn2 cementpleister	Geen asbest

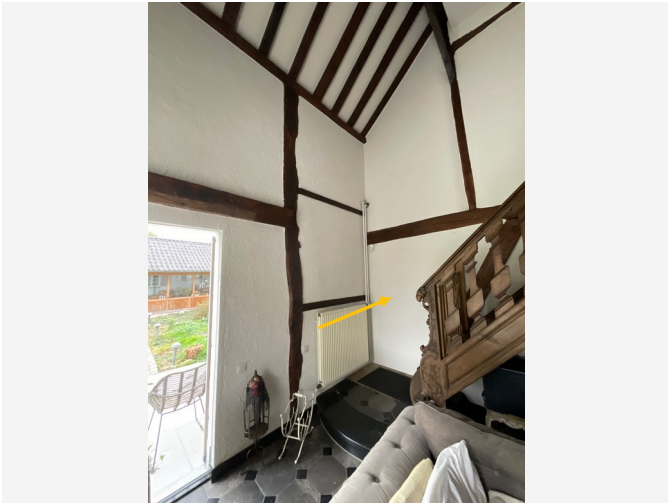
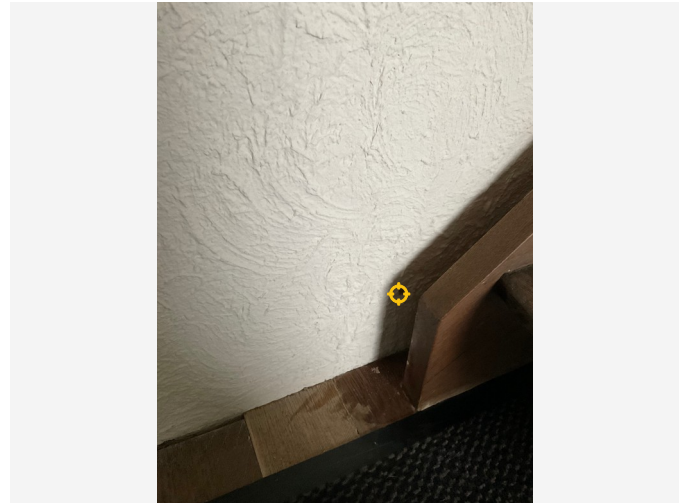
Geen asbest

#	Type	Referentie	Resultaat
10.1	Mengmonster	MN 1 Pleister wand	Geen asbest
