Asbestinventarisatetest

Hortweidenweg 84, 3520 Zonhoven

Attestnummer : 20241108-000202.000

Uitgegeven op : 08.11.2024

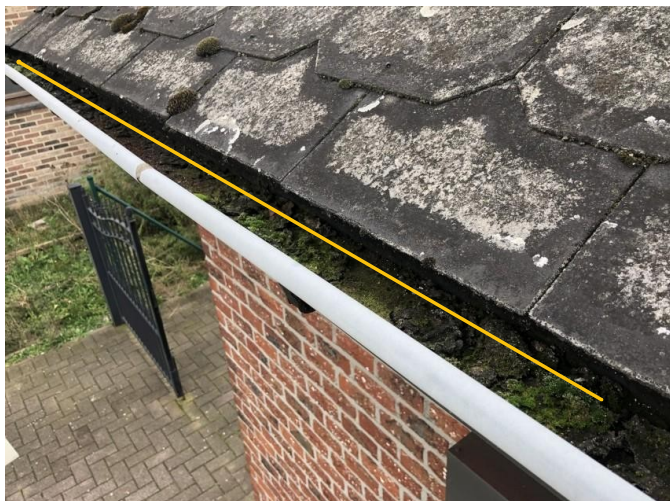
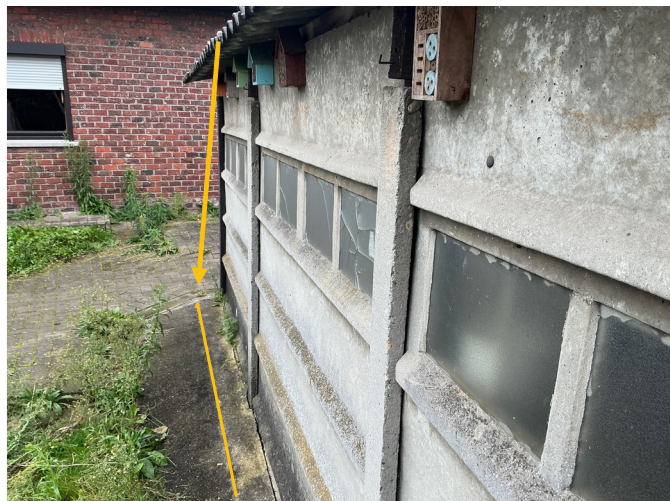
Fiche 1: Asbesthoudend slib/sediment van leien, golfplaten

Asbestmateriaal - afvalstof

Het asbestmateriaal valt onder de mijlpaal van 2040.

- Verwijder het asbestafval.

- Eenvoudige handelingen: mag via doe-het-zelf of door werknemer(s) met opleidingsattest eenvoudige handelingen
Slib of sediment van asbest dient verwijderd te worden als asbestafval in daarvoor bestemde asbestzakken.
Voorzorgsmaatregelen: beschermkledij dragen bij het verwijderen, mondkapje P3, etc. Mogelijks ook met verwijdering van de opvangtoepassing (bijvoorbeeld dakgoot, regenton, regenwaterput, etc.)

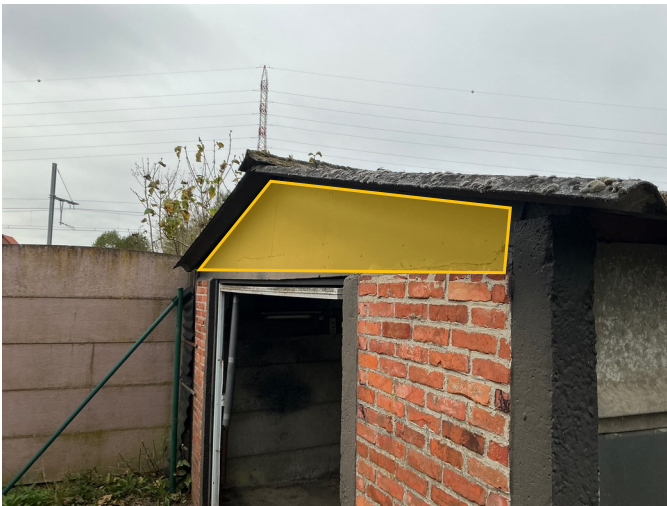
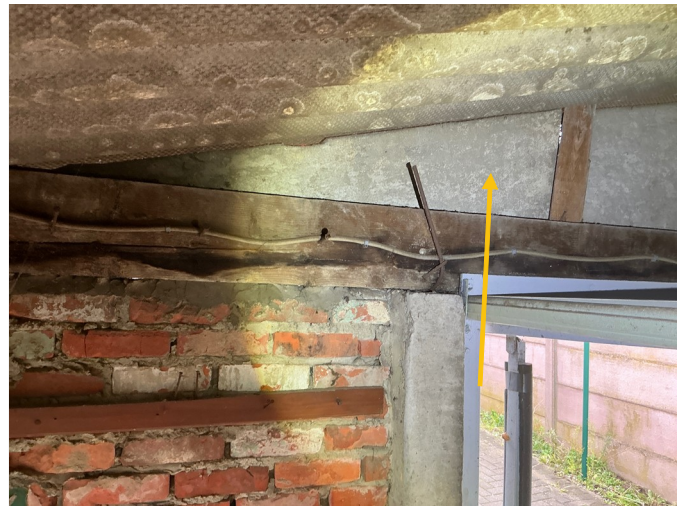
Eindbeoordeling materiaalrisico	Hoog materiaalrisico en/of hoge kans op vezelvrijgave
---------------------------------	-------------------------------------------------------

Gebondenheid	Categorie 1: hechtgebonden in oorsprong
Asbestsoort (vezeltype)	Crocidoliet aanwezig
Asbestconcentratie	Laag (< 50%)
Afschermingsgraad van het gehele materiaal	Geheel of deels (ook) vrij aan de binnenlucht
Toestand van het materiaal	Matig beschadigd, matig verweerd

Beschrijving	Platen uit asbestcement
Omgeving	Grenst aan binnen- en buitenlucht
Primaire drager	Wand buitenschil
Asbestmateriaal	Dak- en gevelbekleding - Plaat
Bindmiddel van asbestmateriaal	Cement
Gebondenheid op basis van bindmiddel	Hecht
Hoeveelheid (oppervlakte - dikte - aantal)	• 3,21 m ² - 0,50 cm - 1 stuk
Totaal volume	0,016 m ³
Eenvoudig bereikbaar	Ja
Bevestigingswijze	<ul style="list-style-type: none">• Geklemd• Geschroefd
Identificatiemethode	Vaststelling zonder monsternamen
Destructieve handeling voor identificatie	Nee
Opmerking	De hoeveelheid is een schatting en kan afwijken van de werkelijke toestand.

- Verwijder dit asbestmateriaal zo snel mogelijk. Volg de toestand goed op.
- Hemelwater dat afspoelt van asbestcement daken of gevels kan asbestdeeltjes bevatten. Gebruik het enkel voor gesloten circuits (bv. spoelen toiletten). Reinig na het vervangen van het dak of de gevel de dakgoten en regenwaterput of -ton om asbesthoudend sediment of slib te verwijderen

- Eenvoudige handelingen: mag via doe-het-zelf of door werknemer(s) met opleidingsattest eenvoudige handelingen
Deze toepassing kan door een aannemer die over een opleidingsattest eenvoudige handelingen beschikt of door een particulier (doe-het-zelf), verwijderd worden indien er geen verhoogd risico op vrijgave van asbestvezels ontstaat (max. concentratie 0,01 vezels/cm³ - CODEX Art. VI.3-54).

De toepassing dient voorafgaand te worden gefixeerd/bevochtigd; de individuele elementen dienen zonder machinale werktuigen en zonder breken of gooien een voor een losgemaakt te worden. Deze dienen ten slotte in gesloten verpakking en daarvoor bestemde asbestzakken weggevoerd te worden naar een erkend afvalpunt (recyclagepark).

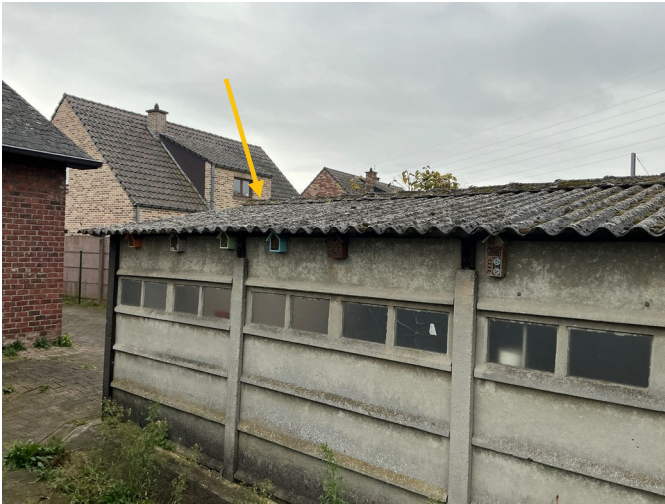
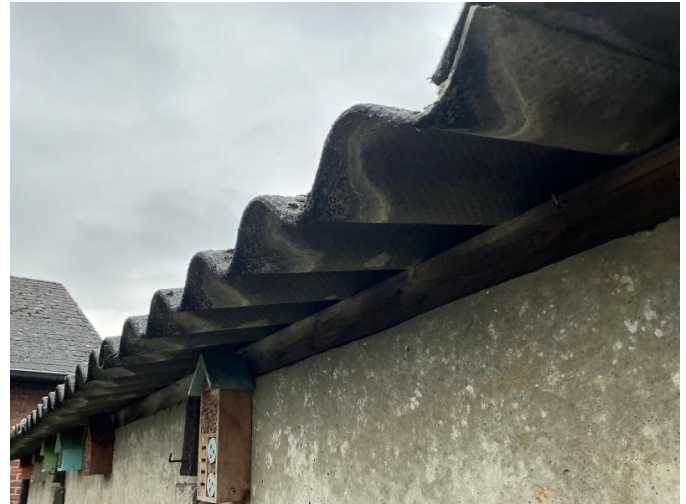
Hoog materiaalrisico en/of hoge kans op vezelvrijgave

Gebondenheid	Categorie 1: hechtgebonden in oorsprong
Asbestsoort (vezeltype)	Crocidoliet aanwezig
Asbestconcentratie	Laag (< 50%)
Afschermingsgraad van het gehele materiaal	Geheel of deels (ook) vrij aan de binnenlucht
Toestand van het materiaal	Matig beschadigd, matig verweerd

Beschrijving	Golfplaten I Dak
Omgeving	Grenst aan binnen- en buitenlucht
Primaire drager	Schuin dak
Asbestmateriaal	Dak- en gevelbekleding - Golfplaat
Bindmiddel van asbestmateriaal	Cement
Gebondenheid op basis van bindmiddel	Hecht
Hoeveelheid (oppervlakte - aantal)	<ul style="list-style-type: none">• 37,69 m² - 1 stuk
Totale oppervlakte	37,69 m ²
Eenvoudig bereikbaar	Ja
Bevestigingswijze	<ul style="list-style-type: none">• Geklemd• Geschroefd
Identificatiemethode	Vaststelling zonder monsternamen
Destructieve handeling voor identificatie	Nee
Opmerking	<p>Slib of sediment, afkomstig van een asbestcementen dak- en/of gevelbekleding kan met asbest gecontamineerd zijn en aanwezig zijn in: goten, afvoeren, regenton, regenwaterput, op de grond, als afdruiptzone, etc. Dit afhankelijk van de toepassing. Dit slib of sediment van asbest dient verwijderd te worden als asbestafval in daarvoor bestemde asbestzakken. Voorzorgsmaatregelen: beschermkledij dragen bij het verwijderen, mondkapje P3, etc.</p> <p>De hoeveelheid is een schatting en kan afwijken van de werkelijke toestand.</p>

- Verwijder dit asbestmateriaal zo snel mogelijk. Volg de toestand goed op.
- Hemelwater dat afspoelt van asbestcement daken of gevels kan asbestdeeltjes bevatten. Gebruik het enkel voor gesloten circuits (bv. spoelen toiletten). Reinig na het vervangen van het dak of de gevel de dakgoten en regenwaterput of -ton om asbesthoudend sediment of slib te verwijderen

- Eenvoudige handelingen: mag via doe-het-zelf of door werknemer(s) met opleidingsattest eenvoudige handelingen
Deze toepassing kan door een particulier (doe-het-zelf) of een aannemer die over een opleidingsattest eenvoudige handelingen beschikt, verwijderd worden indien er geen verhoogd risico op vrijgave van asbestvezels ontstaat (max. concentratie 0,01 vezels/cm³ - CODEX Art. VI.3-54).

De toepassing dient voorafgaand te worden gefixeerd/bevochtigd; de individuele elementen dienen zonder machinale werktuigen en zonder breken of gooien een voor een losgemaakt te worden. Deze dienen ten slotte in gesloten verpakking en daarvoor bestemde asbestzakken weggevoerd te worden naar een erkend afvalpunt (recyclagepark).

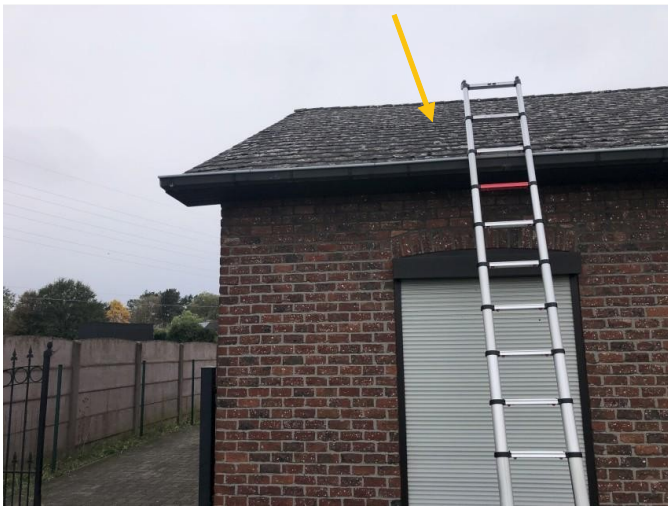
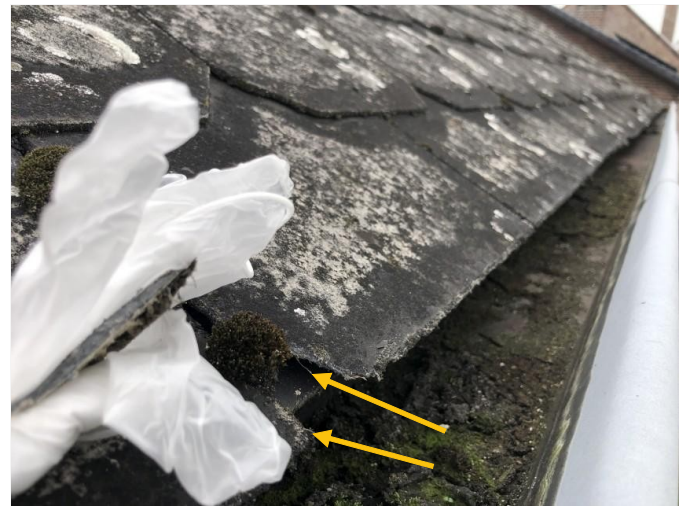
Eindbeoordeling materiaalrisico	Hoog materiaalrisico en/of hoge kans op vezelvrijgave
---------------------------------	-------------------------------------------------------

Gebondenheid	Categorie 1: hechtgebonden in oorsprong
Asbestsoort (vezeltype)	Crocidoliet aanwezig
Asbestconcentratie	Laag (< 50%)
Afschermingsgraad van het gehele materiaal	Geheel of deels (ook) vrij aan de binnenlucht
Toestand van het materiaal	Matig beschadigd, matig verweerd

Beschrijving	Leien I Dak
Omgeving	Grenst aan binnen- en buitenlucht
Primaire drager	Schuin dak
Asbestmateriaal	Dak- en gevelbekleding - Lei, shingle
Bindmiddel van asbestmateriaal	Cement
Gebondenheid op basis van bindmiddel	Hecht
Hoeveelheid (oppervlakte - aantal)	<ul style="list-style-type: none"> • 174,41 m² - 1 stuk
Totale oppervlakte	174,41 m ²
Eenvoudig bereikbaar	Ja
Bevestigingswijze	<ul style="list-style-type: none"> • Geklemd • Genageld, geniet
Identificatiemethode	Vaststelling zonder monsternamen
Destructieve handeling voor identificatie	Nee
Opmerking	<p>Slib of sediment, afkomstig van een asbestcementen dak- en/of gevelbekleding kan met asbest gecontamineerd zijn en aanwezig zijn in: goten, afvoeren, regenton, regenwaterput, op de grond, als afdruiptzone, etc. Dit afhankelijk van de toepassing. Dit slib of sediment van asbest dient verwijderd te worden als asbestafval in daarvoor bestemde asbestzakken. Voorzorgsmaatregelen: beschermkledij dragen bij het verwijderen, mondkapje P3, etc.</p> <p>De hoeveelheid is een schatting en kan afwijken van de werkelijke toestand.</p>

- Verwijder dit asbestmateriaal zo snel mogelijk. Volg de toestand goed op.
- Hemelwater dat afspoelt van asbestcement daken of gevels kan asbestdeeltjes bevatten. Gebruik het enkel voor gesloten circuits (bv. spoelen toiletten). Reinig na het vervangen van het dak of de gevel de dakgoten en regenwaterput of -ton om asbesthoudend sediment of slib te verwijderen

- Eenvoudige handelingen: mag via doe-het-zelf of door werknemer(s) met opleidingsattest eenvoudige handelingen
Deze toepassing kan door een aannemer die over een opleidingsattest eenvoudige handelingen beschikt of door een particulier (doe-het-zelf), verwijderd worden indien er geen verhoogd risico op vrijgave van asbestvezels ontstaat (max. concentratie 0,01 vezels/cm³ - CODEX Art. VI.3-54).

Dit is een hechtgebonden asbest buitentoepassing die (deels) genageld / bevestigd is met haken. Tevens dienen de nokleien en kantleien verwijderd te worden indien aanwezig.

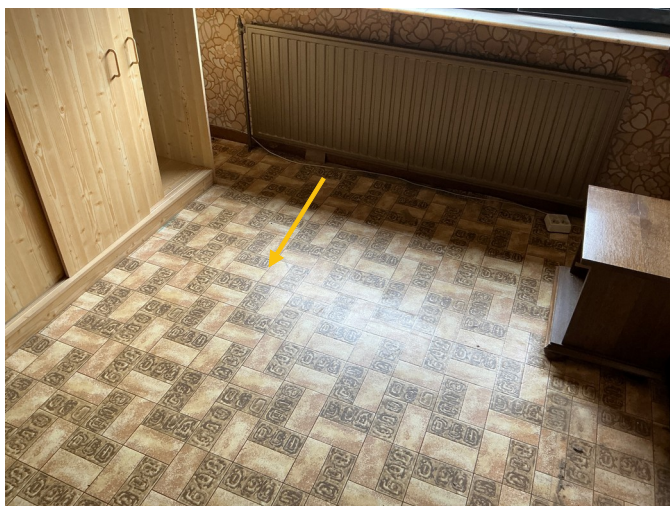
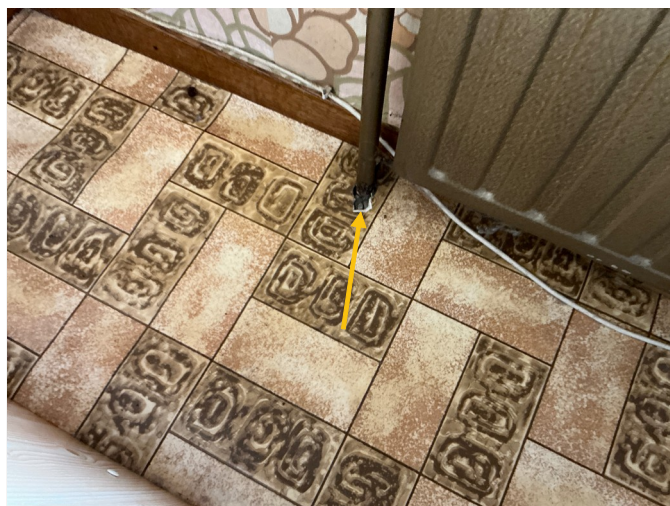
Eindbeoordeling materiaalrisico	Verhoogd materiaalrisico en/of verhoogde kans op vezelvrijgave
---------------------------------	----------------------------------------------------------------

Gebondenheid	Categorie 2: niet-hechtgebonden met matrix
Asbestsoort (vezeltype)	Alleen chrysotiel
Asbestconcentratie	Hoog ($\geq 50\%$)
Afschermingsgraad van het gehele materiaal	Geheel of deels (ook) vrij aan de binnenlucht
Toestand van het materiaal	Licht beschadigd, licht verweerd. Intact calciumsilicaatmateriaal of categorie III 'gebondenheid'

#	Type	Referentie	Resultaat
5.1	Puntmonster	2 PS Vinylvloeren	Chrysotiel

Beschrijving	Vinylvloeren
Omgeving	Binnen
Primaire drager	Vloer
Asbestmateriaal	Prefab - afwerking - Vloerzeil
Bindmiddel van asbestmateriaal	Karton - papier - viltachtig
Gebondenheid op basis van bindmiddel	Niet-hechtgebonden
Hoeveelheid (oppervlakte - aantal)	<ul style="list-style-type: none">• 33,17 m² - 1 stuk
Totale oppervlakte	33,17 m ²
Eenvoudig bereikbaar	Ja
Bevestigingswijze	<ul style="list-style-type: none">• Verlijmd, ingegoten, versmeerd
Identificatiemethode	Vaststelling met monstername
Destructieve handeling voor identificatie	Nee
Opmerking	De hoeveelheid is een schatting en kan afwijken van de werkelijke toestand.

- Verwijder dit asbestmateriaal zo snel mogelijk. Volg de toestand goed op.

- Hermetische zone (erkend asbestverwijderaar)
Alvorens verwijdering is verdere analyse van de eventuele onderliggende verlijming noodzakelijk. Het asbest kan zich tevens in een onderliggende lijmlaag bevinden. Hiervoor is verder destructief onderzoek nodig.

Deze toepassing kan enkel door een erkende asbestverwijderaar via de methodiek van hermetische zone verwijderd worden omdat verwijdering via de methodiek van eenvoudige handelingen en/of couveusezakmethode niet mogelijk is; en er automatisch een verhoogd risico op vrijgave van asbestvezels (max. concentratie 0,01 vezels/cm - CODEX Art. VI.3-54) ontstaat. (Bron: CODEX - Art. VI.3-61.- par 1.)

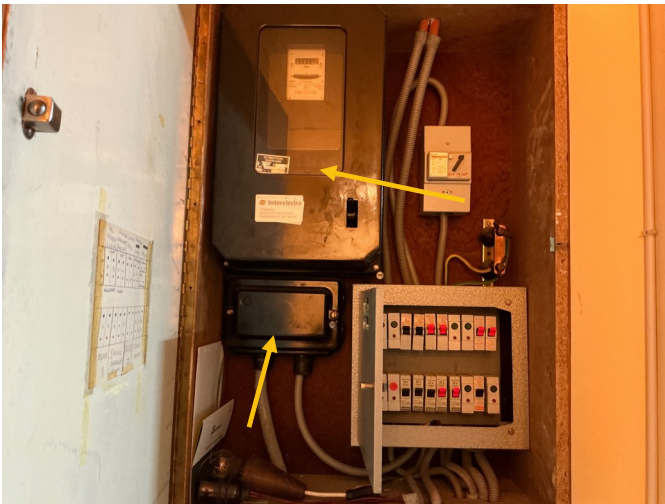
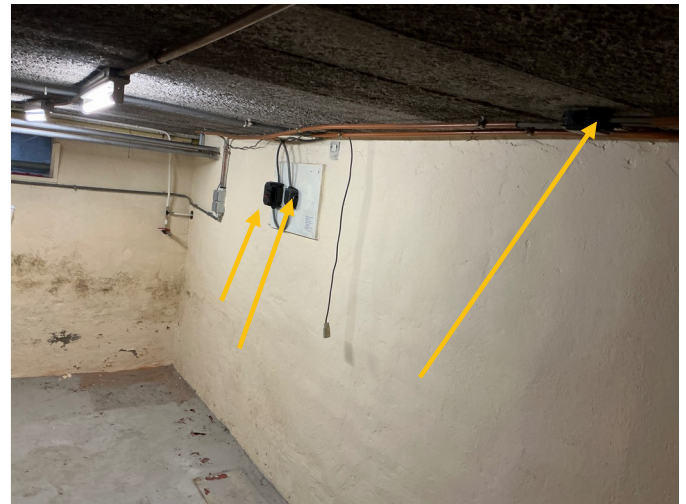
Het asbestmateriaal valt onder de mijlpaal van 2040.

- Zorg voor een veilig beheer. Vermijd het beschadigen van het asbestmateriaal. Controleer de toestand jaarlijks op wijzigingen.

- Eenvoudige handelingen: mag via doe-het-zelf of door werknemer(s) met opleidingsattest eenvoudige handelingen
Om een asbestveilig asbestattest te bekommen volstaat het om bakeliet veilig en zorgvuldig te beheren.

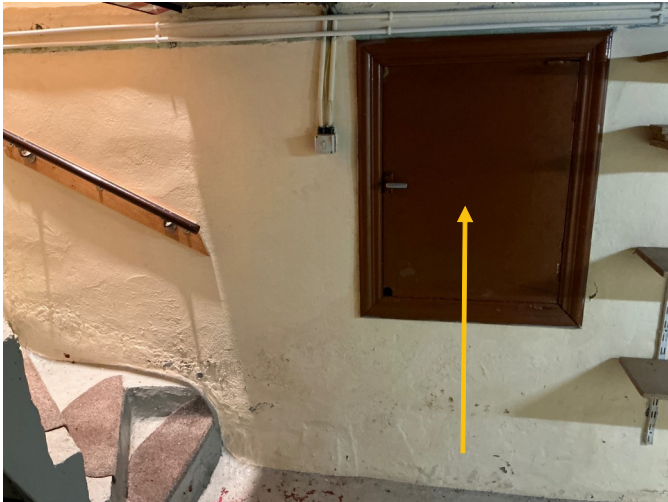
Fiche 7: Kruipkelder (beperking onderzoek/buiten inspectiegebied)

Beperking

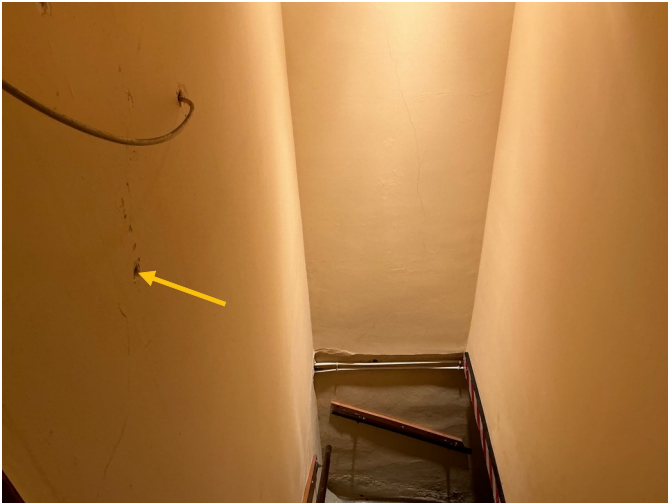
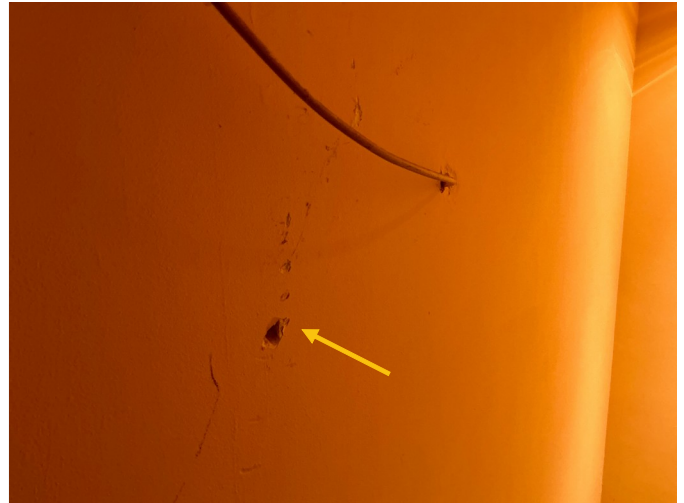
Fiche 9: Zichtbaar wandpleister

Geen asbest
