Asbestinventarisatetest

Oct de Kerchove d'Exaerdestraat 128, 1501 Halle

Attestnummer : 20250203-000259.000

Uitgegeven op : 03.02.2025

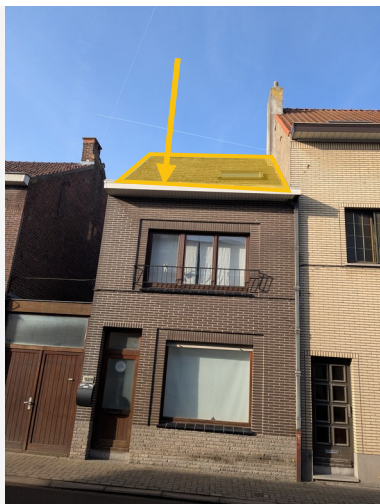
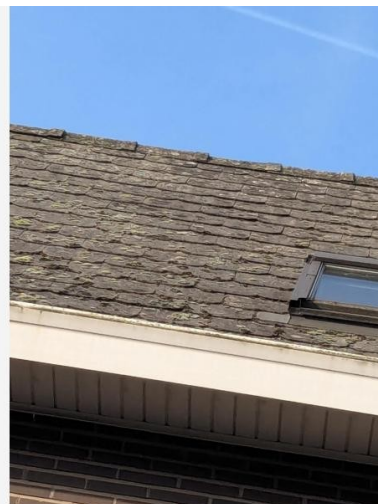
| Fiche 1: leien schuin dak hoofdgebouw..... | 19 |

Het asbestmateriaal valt onder de mijlpaal van 2034.

Verwijderen

| Eindbeoordeling materiaalrisico | Verhoogd materiaalrisico en/of verhoogde kans op vezelvrijgave |

| Asbestsoort (vezeltype) | Alleen chrysotiel |
| Toestand van het materiaal | Matig beschadigd, matig verweerd |

| # | Type | Referentie | Resultaat |
|---|---|---|---|
| 1.1 | Puntmonster | 8614192 | Chrysotiel |

| Beschrijving | leien schuin dak hoofdgebouw |
| Hoeveelheid (oppervlakte - aantal) | • 55,00 m ² - 1 stuk |

- Zorg voor een veilig beheer. Vermijd het beschadigen van het asbestmateriaal. Controleer de toestand jaarlijks op wijzigingen.

- Eenvoudige handelingen: mag via doe-het-zelf of door werknemer(s) met opleidingsattest eenvoudige handelingen
Respecteer veiligheidsmaatregelen (Persoonlijke BeschermingsMiddelen).
Proberen de te verwijderen materialen in één geheel wegnemen, zonder de toepassing te moeten breken.
Voor de basisuitrusting wordt verwezen naar de fiche van OVAM - punt 6 'Basisuitrusting'.
De te verwijderen materialen dienen bevochtigd of gefixeerd te worden.
Enkel bevoegde personen mogen aanwezig zijn op de werkzone.
Verdacht besmette locaties worden veilig betreden en verlaten met de hiervoor noodzakelijke PBM's,

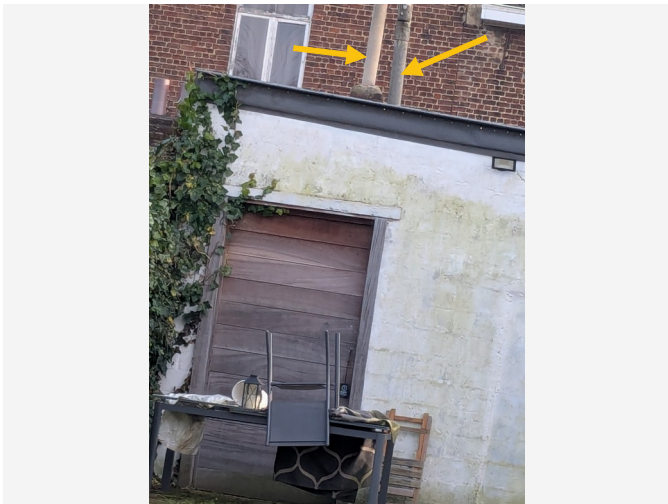
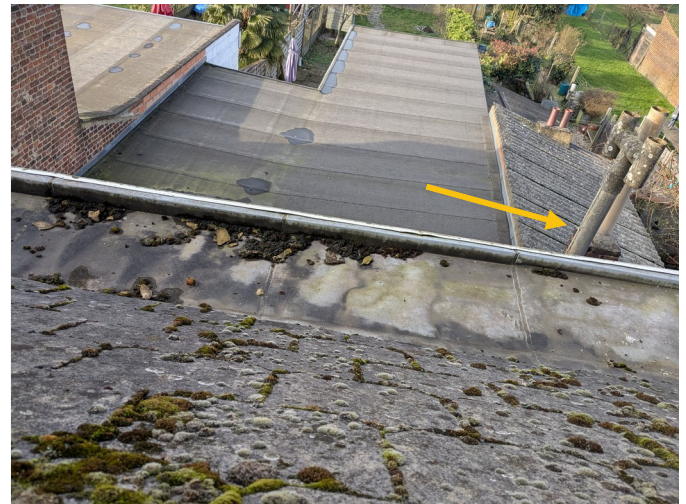
| Fiche 2: schouwen..... | 22 |

Het asbestmateriaal valt onder de mijlpaal van 2034.

Verwijderen

| Eindbeoordeling materiaalrisico | Verhoogd materiaalrisico en/of verhoogde kans op vezelvrijgave |

| Asbestsoort (vezeltype) | Crocidoliet aanwezig |
| Toestand van het materiaal | Matig beschadigd, matig verweerd |

| Beschrijving | schouwen |

- Zorg voor een veilig beheer. Vermijd het beschadigen van het asbestmateriaal. Controleer de toestand jaarlijks op wijzigingen.

- Eenvoudige handelingen: mag via doe-het-zelf of door werknemer(s) met opleidingsattest eenvoudige handelingen
Voor volledige asbestverwijderingsmethodes, zie ook '<https://ovam.vlaanderen.be/voorzorgsmaatregelen-bij-asbestverwijdering>' of 'Toelichting' achteraan beschreven in het asbestattest, waar de methodieken asbestverwijdering worden toegelicht.

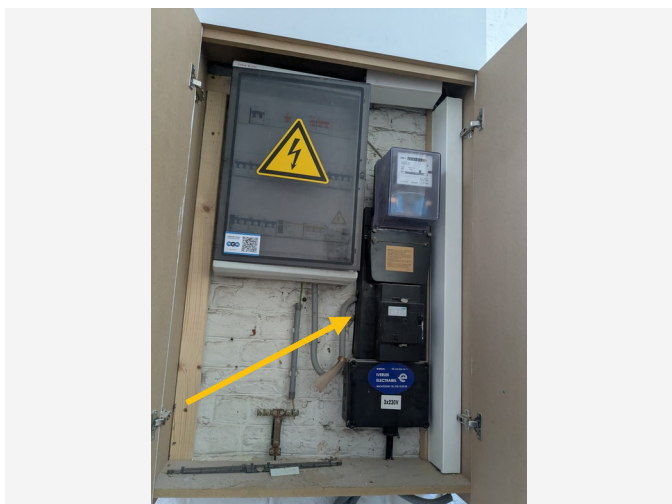
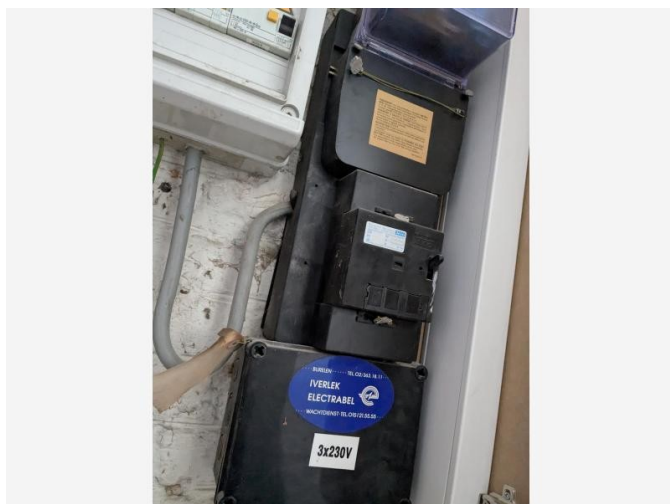
| Fiche 3: elektrische LS kast in bakeliet..... | 25 |

Het asbestmateriaal valt onder de mijlpaal van 2040.

Zorgvuldig beheren

| Eindbeoordeling materiaalrisico | Laag materiaalrisico en/of verlaagde kans op vezelvrijgave |

| Toestand van het materiaal | Onbeschadigd, niet verweerd |

| Beschrijving | elektrische LS kast in bakeliet |

- Zorg voor een veilig beheer. Vermijd het beschadigen van het asbestmateriaal. Controleer de toestand jaarlijks op wijzigingen.

- Eenvoudige handelingen: mag via doe-het-zelf of door werknemer(s) met opleidingsattest eenvoudige handelingen
Voor volledige asbestverwijderingsmethodes, zie ook <https://ovam.vlaanderen.be/voorzorgsmaatregelen-bij-asbestverwijdering> of 'Toelichting' achteraan beschreven in het asbestattest, waar de methodieken asbestverwijdering worden toegelicht.

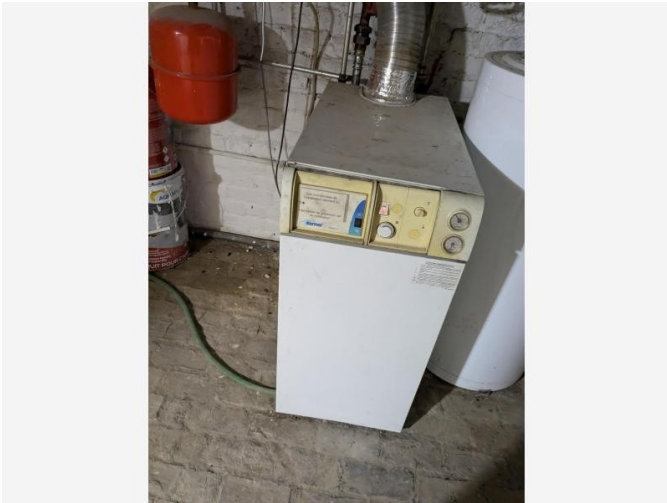
| Fiche 4: gasketel..... | 29 |

Uitgesloten van inspectie

Bouwjaar: 2001

Constructies gebouwd vanaf 2001 moeten niet onderzocht worden

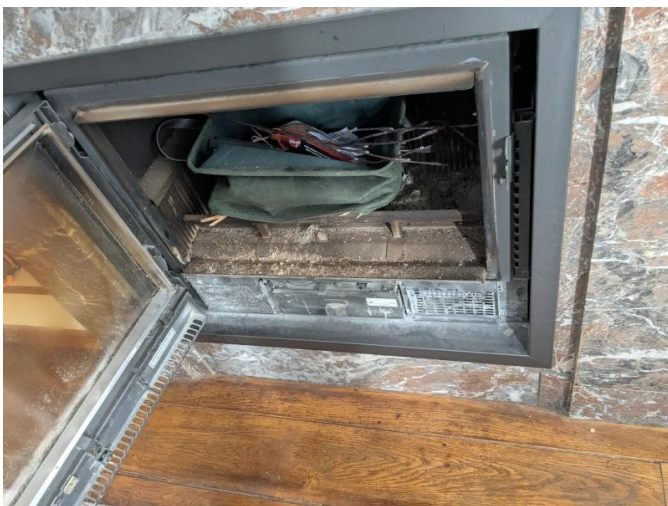
Er is geen afdichtingskoord zichtbaar aan de kachel.

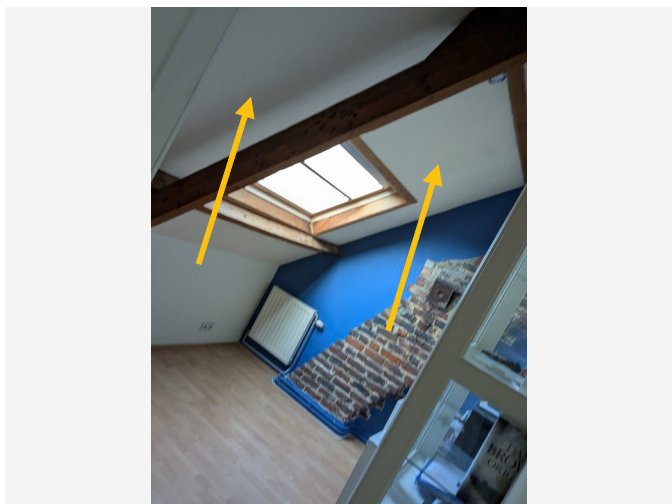
| Fiche 8: onderdak..... | 34 |

We hebben geen gegevens van de aanwezigheid en de aard van het onderdak. Bij werken hieraan dient een analyse van het materiaal te gebeuren.

Verdere analyse vergt destructief onderzoek.

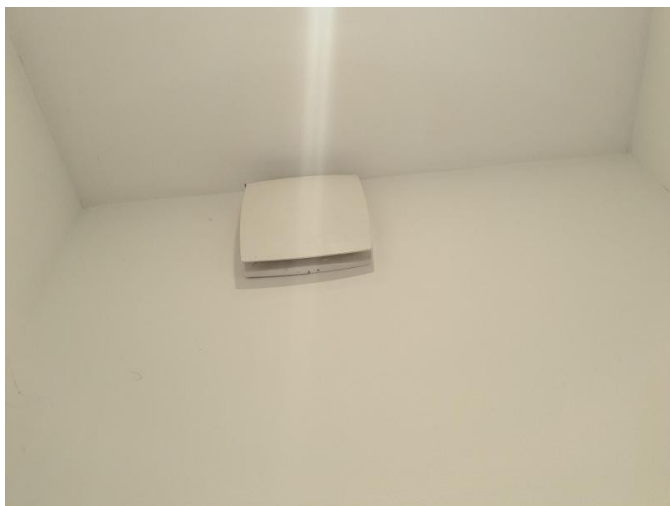
| Fiche 9: binnenzijde schouwen en verluchtingen..... | 35 |

Asbest werd tot midden jaren negentig toegepast onder andere als rookkanaal. Het materiaal is namelijk slijtvast en hittebestendig. Je het materiaal niet bewerken of verwerken. Is de asbestpijp slecht, dan kan hij aan de binnenkant worden gecoat. Ook kan er een extra pijp in het bestaande rookkanaal worden aangebracht. Schakel voor de uitvoer, bij twijfel of advies altijd een asbestspecialist in. Voor volledige asbestverwijderingsmethodes, zie ook '<https://ovam.vlaanderen.be/voorzorgsmaatregelen-bij-asbestverwijdering>' of 'Toelichting' achteraan beschreven in het asbestattest, waar de methodieken asbestverwijdering worden toegelicht.

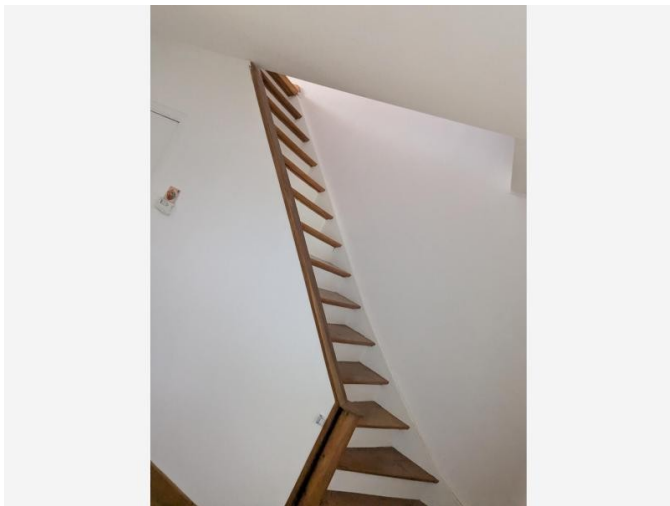
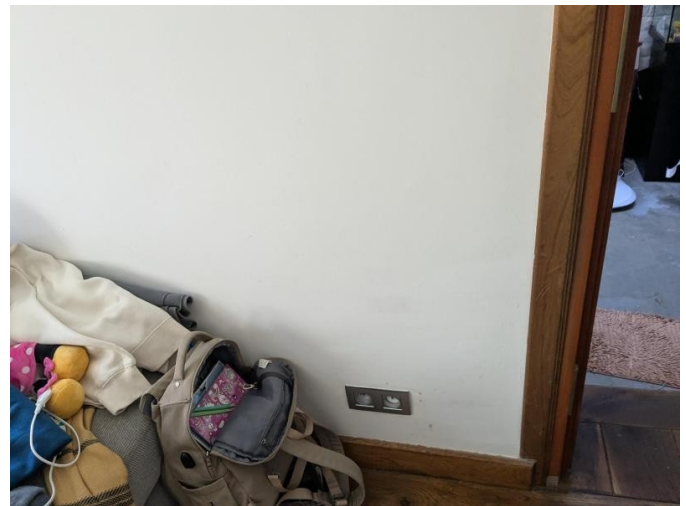
| Fiche 10: pleisterwerk binnenwanden..... | 37 |

Geen asbest

| # | Type | Referentie | Resultaat |
|---|---|---|---|
| 10.1 | Mengmonster | 8614191 | Geen asbest |

| Opmerking | STAALNAME PLEISTERWERK In stookruimte : geen pleisterwerk In natte ruimten : keuken In individuele ruimten : living In traphal : trap gelijkvloers |

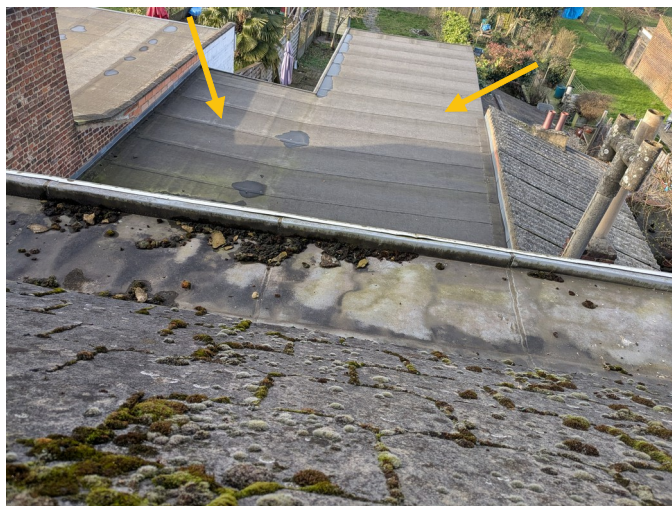
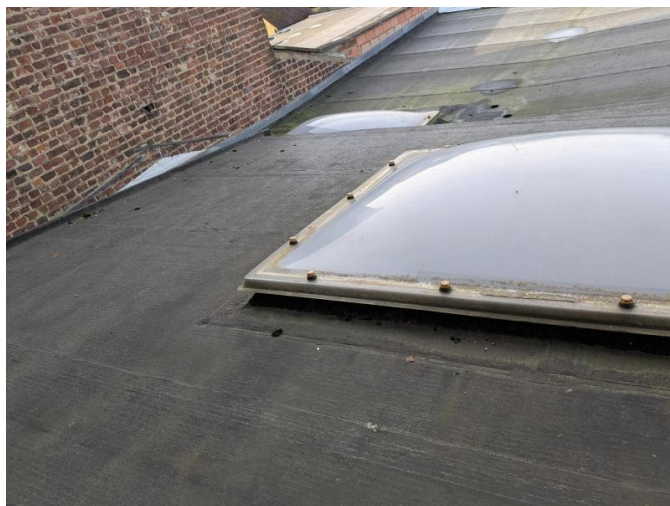
Fiche 11: roofing plat dak

Geen asbest

| # | Type | Referentie | Resultaat |
|---|---|---|---|
| 11.1 | Puntmonster | 8614193 | Geen asbest |

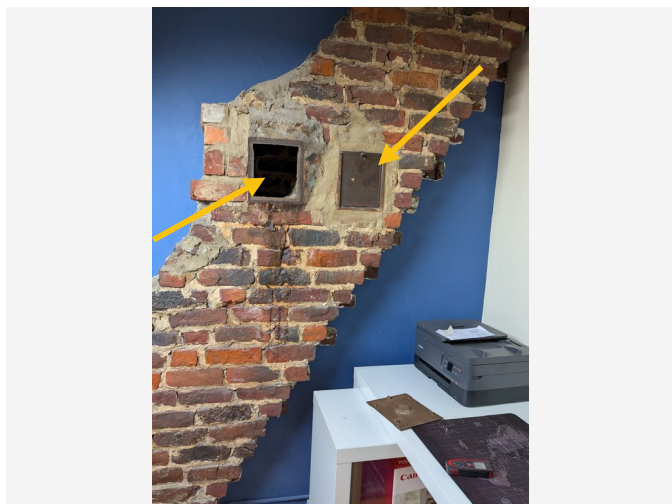
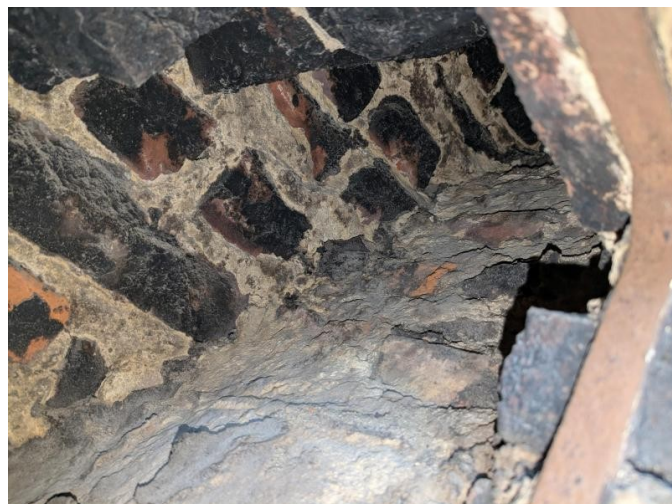
| Fiche 12: smeerlaag teer binnenzijde schouw +2..... | 41 |

Geen asbest

| # | Type | Referentie | Resultaat |
|---|---|---|---|
| 12.1 | Mengmonster | 8614194 | Geen asbest |

| Beschrijving | smeerlaag teer binnenzijde schouw +2 |
