Asbestinventarisatetest

Breugelhoevestraat 81, 2560 Nijlen

Attestnummer : 20240730-000158.000

Uitgegeven op : 30.07.2024

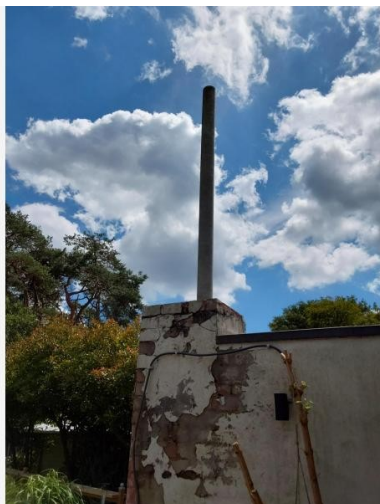
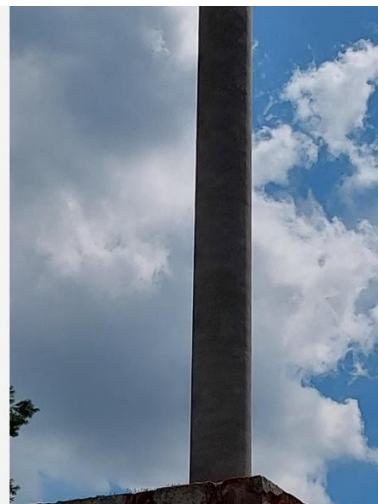
Het asbestmateriaal valt onder de mijlpaal van 2034.

Eindbeoordeling materiaalrisico	Verhoogd materiaalrisico en/of verhoogde kans op vezelvrijgave
---------------------------------	--

Gebondenheid	Categorie 1: hechtgebonden in oorsprong
Asbestsoort (vezeltype)	Crocidoliet aanwezig
Asbestconcentratie	Laag (< 50%)
Afschermingsgraad van het gehele materiaal	Geheel of deels vrij aan de buitenlucht
Toestand van het materiaal	Matig beschadigd, matig verweerd

Beschrijving	Rookgaskanaal
Omgeving	Buiten
Primaire drager	Plat dak
Asbestmateriaal	Rookgaskanaal
Bindmiddel van asbestmateriaal	Cement
Gebondenheid op basis van bindmiddel	Hecht
Hoeveelheid (lengte - omtrek - dikte - aantal)	<ul style="list-style-type: none">• 3,00 m - 15,00 cm - 0,80 cm - 1 stuk
Totaal volume	0,004 m ³
Eenvoudig bereikbaar	Ja
Bevestigingswijze	<ul style="list-style-type: none">• Geklemd• Verlijmd, ingegoten, versmeerd
Identificatiemethode	Vaststelling zonder monstername
Destructieve handeling voor identificatie	Nee
Opmerking	De oppervlakte werd ter plaatsen bij benadering opgemeten. Deze hoeveelheid kan niet worden overgenomen in een eventuele meetstaat.

Verwijderen

- Zorg voor een veilig beheer. Vermijd het beschadigen van het asbestmateriaal. Controleer de toestand jaarlijks op wijzigingen.
- Verwijder dit asbestmateriaal zo snel mogelijk. Volg de toestand goed op.

- Eenvoudige handelingen: mag via doe-het-zelf of door werknemer(s) met opleidingsattest eenvoudige handelingen
Deze toepassing kan het veiligst verwijderd worden met eenvoudige handelingen door een professional die beschikt over het opleidingsattest 'Asbestverwijdering eenvoudige handelingen'. Bij het verwijderen moet steeds rekening worden gehouden met alle milieu- en veiligheidsvoorschriften.

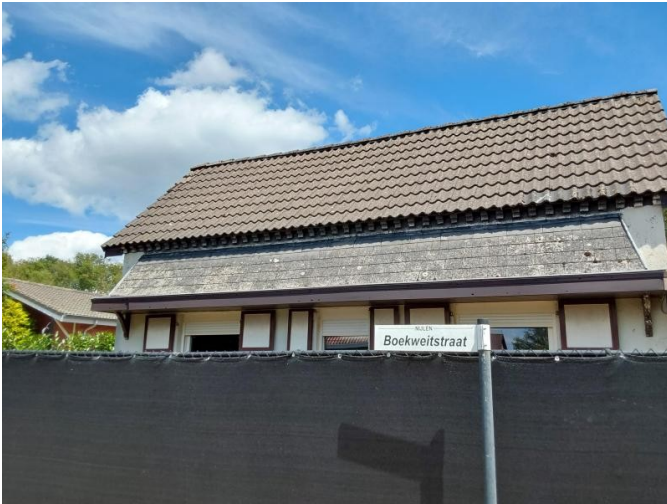
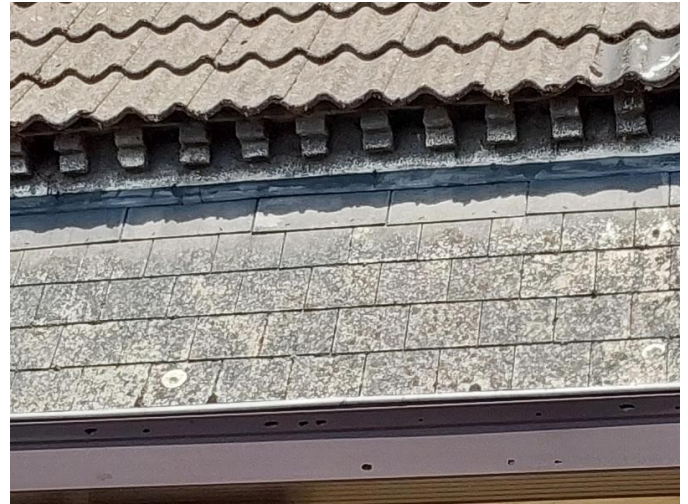
Het asbestmateriaal valt onder de mijlpaal van 2034.

Eindbeoordeling materiaalrisico	Verhoogd materiaalrisico en/of verhoogde kans op vezelvrijgave
---------------------------------	--

Gebondenheid	Categorie 1: hechtgebonden in oorsprong
Asbestsoort (vezeltype)	Alleen chrysotiel
Asbestconcentratie	Laag (< 50%)
Afschermingsgraad van het gehele materiaal	Geheel of deels vrij aan de buitenlucht
Toestand van het materiaal	Matig beschadigd, matig verweerd

Beschrijving	Dakbedekking leien
Omgeving	Buiten
Primaire drager	Schuin dak
Asbestmateriaal	Dak- en gevelbekleding - Lei, shingle
Bindmiddel van asbestmateriaal	Cement
Gebondenheid op basis van bindmiddel	Hecht
Hoeveelheid (oppervlakte - aantal)	<ul style="list-style-type: none">• 7,00 m² - 1 stuk
Totale oppervlakte	7,00 m ²
Eenvoudig bereikbaar	Ja
Bevestigingswijze	<ul style="list-style-type: none">• Genageld, geniet
Identificatiemethode	Vaststelling zonder monsternamen
Destructieve handeling voor identificatie	Nee
Opmerking	De oppervlakte werd ter plaatsen bij benadering opgemeten. Deze hoeveelheid kan niet worden overgenomen in een eventuele meetstaat.

Verwijderen

- Zorg voor een veilig beheer. Vermijd het beschadigen van het asbestmateriaal. Controleer de toestand jaarlijks op wijzigingen.
- Hemelwater dat afspoelt van asbestcement daken of gevels kan asbestdeeltjes bevatten. Gebruik het enkel voor gesloten circuits (bv. spoelen toiletten). Reinig na het vervangen van het dak of de gevel de dakgoten en regenwaterput of -ton om asbesthoudend sediment of slib te verwijderen

- Eenvoudige handelingen: mag via doe-het-zelf of door werknemer(s) met opleidingsattest eenvoudige handelingen
De dakbedekking kan met eenvoudige handelingen verwijderd worden door een doe-het-zelver of een professional die beschikt over het opleidingsattest 'Asbestverwijdering eenvoudige handelingen'. Bij het verwijderen moet steeds rekening worden gehouden met alle milieu- en veiligheidsvoorschriften.

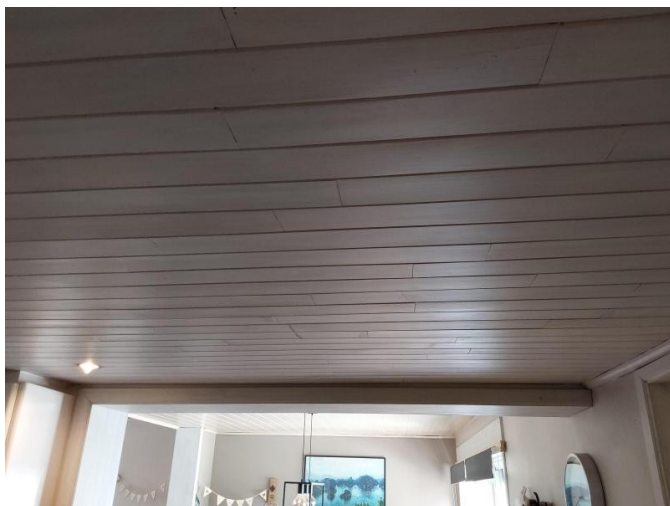
Vrije foto

Alle plafonds zijn uitgevoerd in gipskartonplaten of houtwerk of pvc

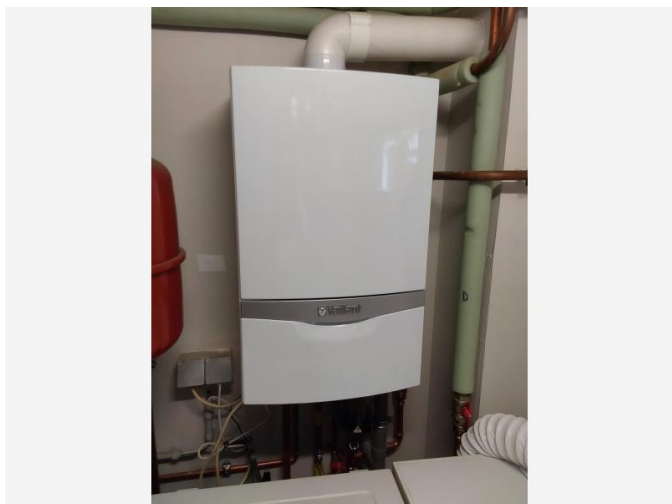
Vrije foto

Verwarmingsketel is een HR condensatie ketel

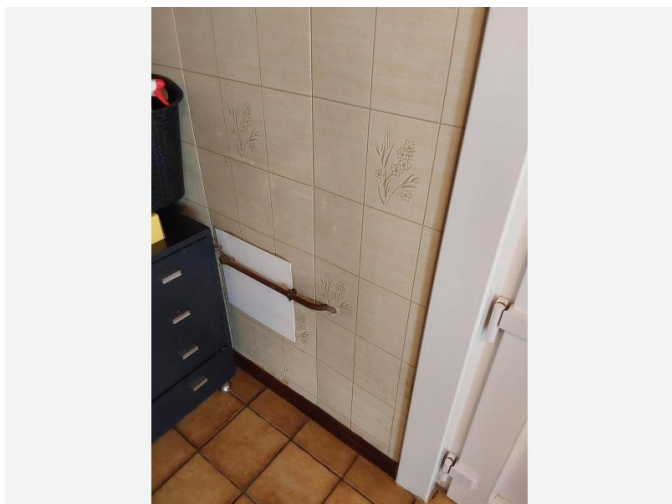
Vrije foto

Alle binnenwanden zijn afgewerkt met gipskartonplaten of houtwerk

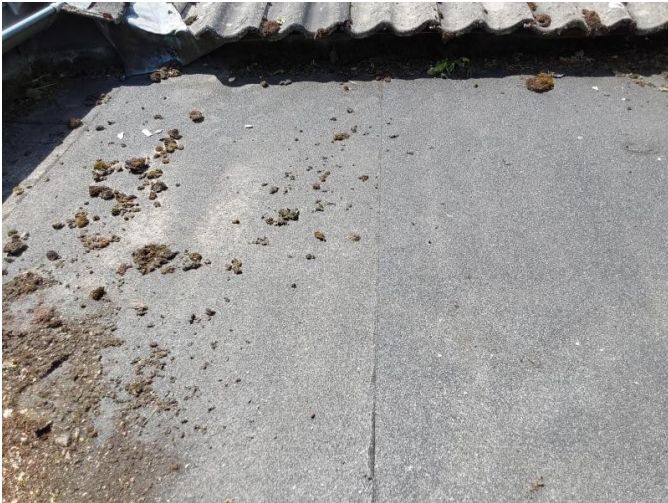
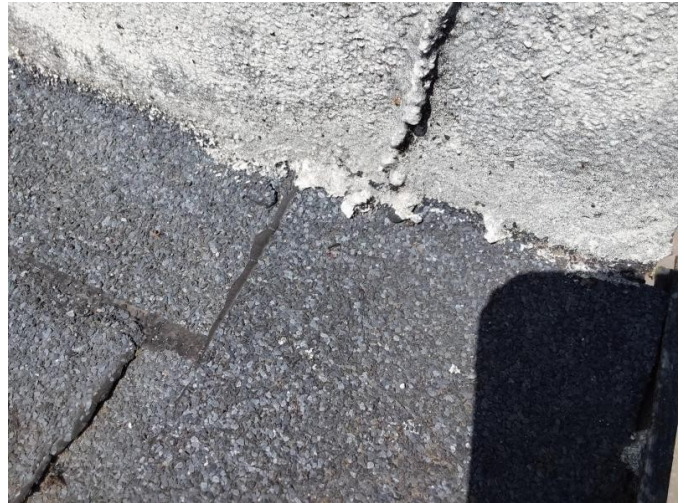
Geen asbest

#	Type	Referentie	Resultaat
6.1	Puntmonster	ID4	Geen asbest

Beschrijving	Dakbedekking roofing woning
Omgeving	Buiten
Primaire drager	Plat dak
Bindmiddel van materiaal	Bitumen (roofing, teer, asfalt)
Gebondenheid op basis van bindmiddel	Hecht
Hoeveelheid (oppervlakte - aantal)	• 5,00 m ² - 1 stuk
Totale oppervlakte	5,00 m ²
Identificatiemethode	Vaststelling met monsternamen
Destructieve handeling voor identificatie	Nee
Opmerking	De oppervlakte werd ter plaatsen bij benadering opgemeten. Deze hoeveelheid kan niet worden overgenomen in een eventuele meetstaat.

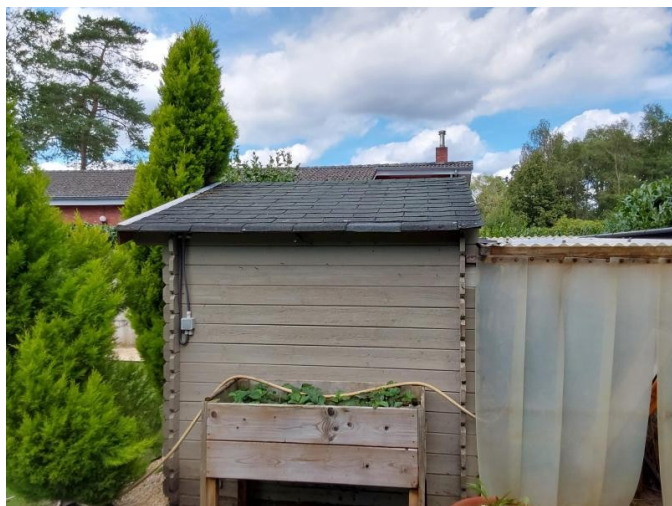
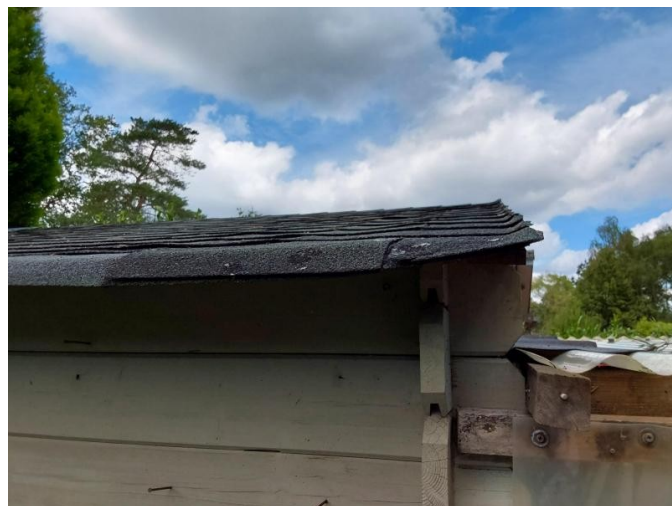
Geen asbest

#	Type	Referentie	Resultaat
7.1	Puntmonster	ID2	Geen asbest

Beschrijving	Dakbedekking roofing tuinhuis
Omgeving	Buiten
Primaire drager	Schuin dak
Bindmiddel van materiaal	Bitumen (roofing, teer, asfalt)
Gebondenheid op basis van bindmiddel	Hecht
Hoeveelheid (oppervlakte - aantal)	• 8,00 m ² - 1 stuk
Totale oppervlakte	8,00 m ²
Identificatiemethode	Vaststelling met monsternamen
Destructieve handeling voor identificatie	Nee
Opmerking	De oppervlakte werd ter plaatsen bij benadering opgemeten. Deze hoeveelheid kan niet worden overgenomen in een eventuele meetstaat.

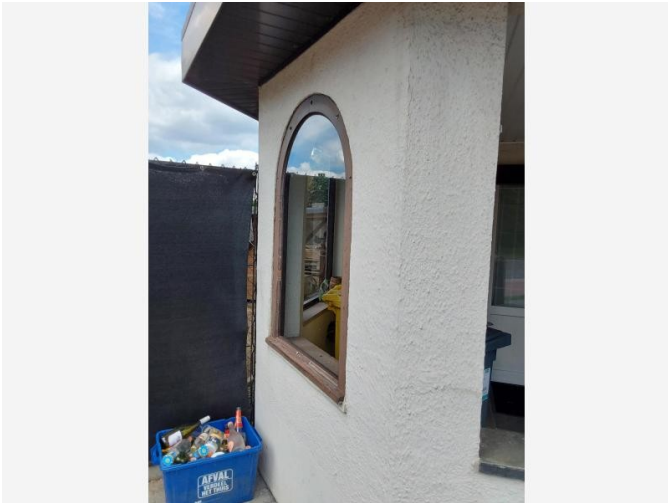
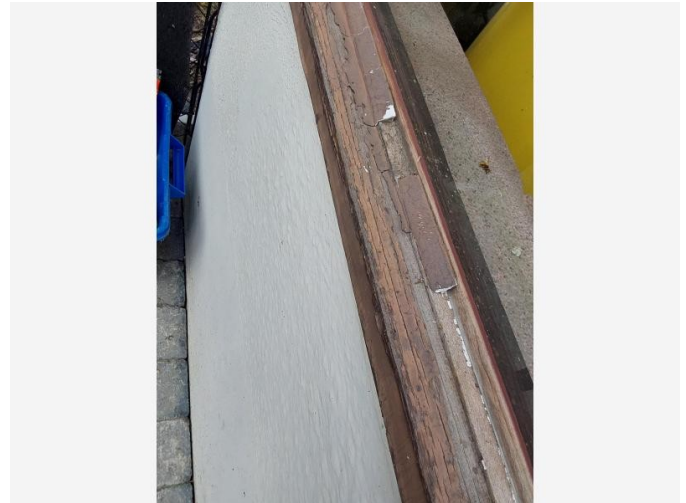
Geen asbest

#	Type	Referentie	Resultaat
8.1	Puntmonster	ID1	Geen asbest

Beschrijving	Mastiek raam
Omgeving	Buiten
Primaire drager	Wandopening verticaal (raam, deur, ...)
Bindmiddel van materiaal	Kitten, mastiek, pasta
Gebondenheid op basis van bindmiddel	Hecht
Hoeveelheid (gewicht - aantal)	<ul style="list-style-type: none">• 0,60 kg - 1 stuk
Totaal gewicht	0,60 kg
Identificatiemethode	Vaststelling met monstername
Destructieve handeling voor identificatie	Nee
Opmerking	De oppervlakte werd ter plaatsen bij benadering opgemeten. Deze hoeveelheid kan niet worden overgenomen in een eventuele meetstaat.

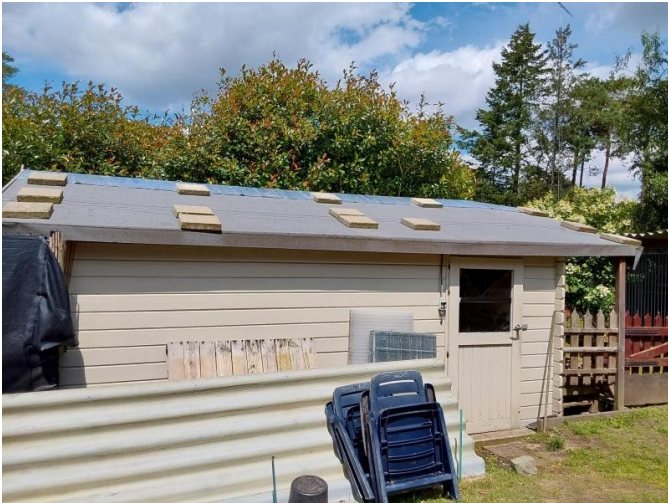
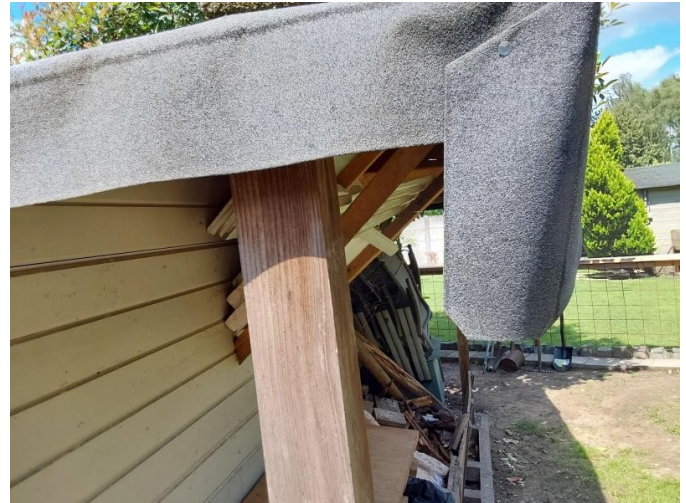
Fiche 9: Dakbedekking roofing garage en tuinberging

Geen asbest

#	Type	Referentie	Resultaat
9.1	Puntmonster	ID3	Geen asbest

Beschrijving	Dakbedekking roofing garage en tuinberging
Omgeving	Buiten
Primaire drager	Schuin dak
Bindmiddel van materiaal	Bitumen (roofing, teer, asfalt)
Gebondenheid op basis van bindmiddel	Hecht
Hoeveelheid (oppervlakte - aantal)	<ul style="list-style-type: none">• 20,00 m² - 1 stuk
Totale oppervlakte	20,00 m ²
Identificatiemethode	Vaststelling met monstername
Destructieve handeling voor identificatie	Nee
Opmerking	De oppervlakte werd ter plaatsen bij benadering opgemeten. Deze hoeveelheid kan niet worden overgenomen in een eventuele meetstaat.
