Asbestinventarisatetest

Kerkskenhoek 20, 9450 Haaltert

Attestnummer : 20250225-000099.000

Niet-asbestveilig

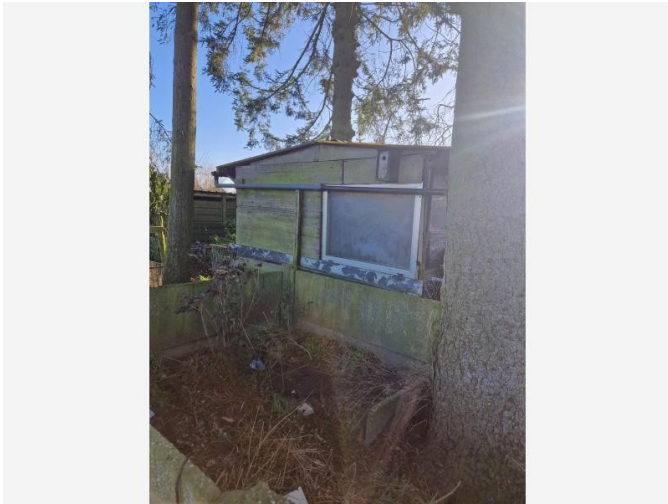
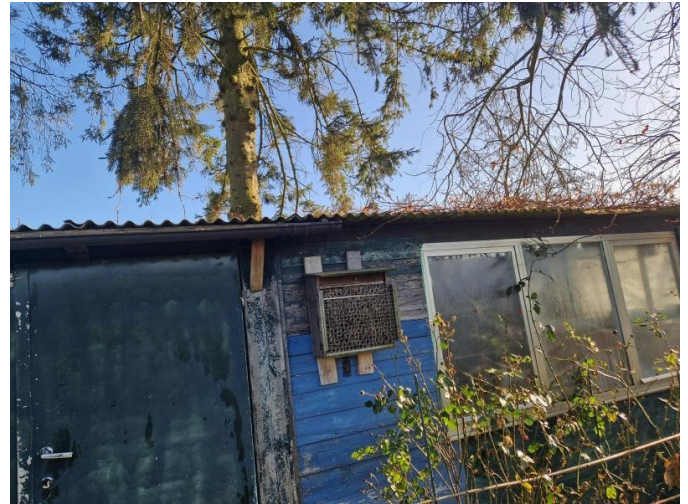
Het asbestmateriaal valt onder de mijlpaal van 2034.

Dringend verwijderen

Eindbeoordeling materiaalrisico	Hoog materiaalrisico en/of hoge kans op vezelvrijgave
---------------------------------	---

Gebondenheid	Categorie 1: hechtgebonden in oorsprong
Asbestsoort (vezeltype)	Crocidoliet aanwezig
Asbestconcentratie	Laag (< 50%)
Afschermingsgraad van het gehele materiaal	Geheel of deels (ook) vrij aan de binnenlucht
Toestand van het materiaal	Matig beschadigd, matig verweerd

Beschrijving	Golfplaat
Omgeving	Grenst aan binnen- en buitenlucht
Primaire drager	Plat dak
Asbestmateriaal	Dak- en gevelbekleding - Golfplaat
Bindmiddel van asbestmateriaal	Cement
Gebondenheid op basis van bindmiddel	Hecht
Hoeveelheid (oppervlakte - aantal)	<ul style="list-style-type: none">• 10,00 m² - 1 stuk
Totale oppervlakte	10,00 m ²
Eenvoudig bereikbaar	Ja
Bevestigingswijze	<ul style="list-style-type: none">• Geschroefd
Identificatiemethode	Vaststelling zonder monsternamen
Destructieve handeling voor identificatie	Nee

- Verwijder dit asbestmateriaal zo snel mogelijk. Volg de toestand goed op.

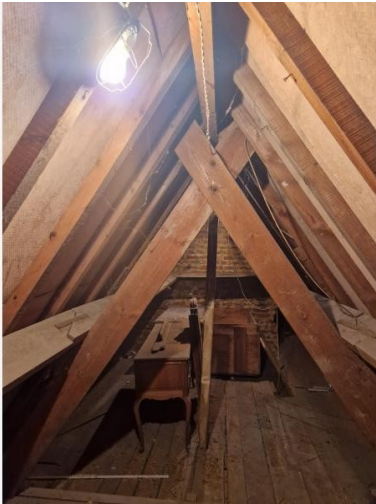
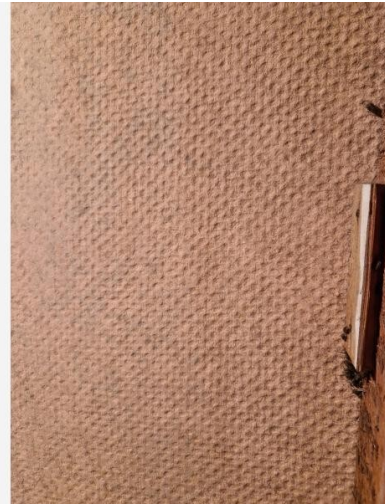
Het asbestmateriaal valt onder de mijlpaal van 2040.

Dringend verwijderen

Eindbeoordeling materiaalrisico	Hoog materiaalrisico en/of hoge kans op vezelvrijgave
---------------------------------	---

Gebondenheid	Categorie 1: hechtgebonden in oorsprong
Asbestsoort (vezeltype)	Crocidoliet aanwezig
Asbestconcentratie	Laag (< 50%)
Afschermingsgraad van het gehele materiaal	Geheel of deels (ook) vrij aan de binnenlucht
Toestand van het materiaal	Matig beschadigd, matig verweerd

Beschrijving	Menuiserite onderdak
Omgeving	Binnen
Primaire drager	Schuin dak
Asbestmateriaal	Plaat, paneel, tablet - Type Menuiserite
Bindmiddel van asbestmateriaal	Cement
Gebondenheid op basis van bindmiddel	Hecht
Hoeveelheid (oppervlakte - dikte - aantal)	<ul style="list-style-type: none">• 100,00 m² - 0,40 cm - 1 stuk
Totaal volume	0,40 m ³
Eenvoudig bereikbaar	Ja
Bevestigingswijze	<ul style="list-style-type: none">• Genageld, geniet
Identificatiemethode	Vaststelling zonder monstername
Destructieve handeling voor identificatie	Nee

- Verwijder dit asbestmateriaal zo snel mogelijk. Volg de toestand goed op.

- Eenvoudige handelingen: enkel door erkend asbestverwijderaar
Verwijdering zonder beschadiging of breken, asbesthoudend materiaal wordt verwijderd door een gecertificeerd asbestverwijderaar.

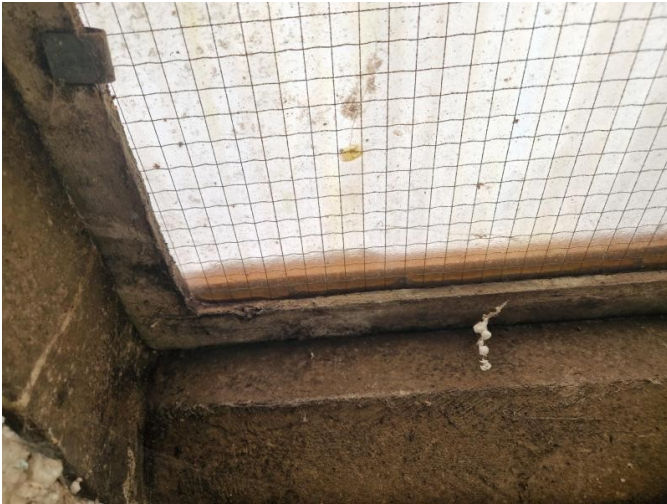
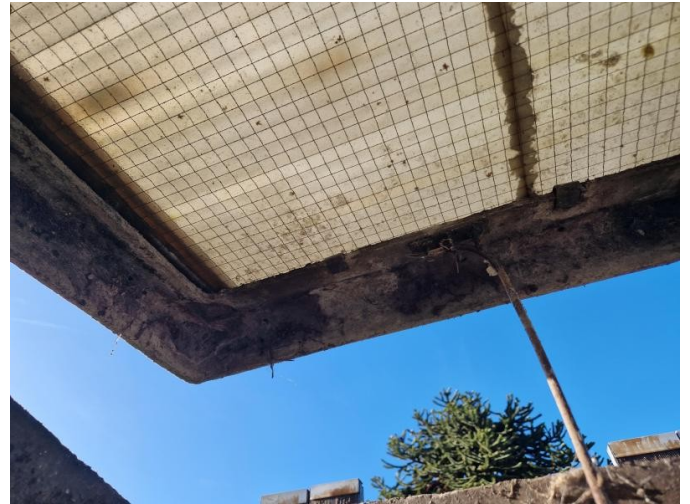
Het asbestmateriaal valt onder de mijlpaal van 2040.

Dringend maatregelen nemen

Eindbeoordeling materiaalrisico	Hoog materiaalrisico en/of hoge kans op vezelvrijgave
---------------------------------	---

Gebondenheid	Categorie 1: hechtgebonden in oorsprong
Asbestsoort (vezeltype)	Crocidoliet aanwezig
Asbestconcentratie	Laag (< 50%)
Afschermingsgraad van het gehele materiaal	Geheel of deels (ook) vrij aan de binnenlucht
Toestand van het materiaal	Matig beschadigd, matig verweerd

Beschrijving	Dak Raam
Omgeving	Grenst aan binnen- en buitenlucht
Primaire drager	Schuin dak
Asbestmateriaal	Brandwerende afsluiting (prefab geheel) - Luik
Bindmiddel van asbestmateriaal	Cement
Gebondenheid op basis van bindmiddel	Hecht
Hoeveelheid (gewicht - aantal)	<ul style="list-style-type: none">• 15,00 kg - 1 stuk
Totaal gewicht	15,00 kg
Eenvoudig bereikbaar	Nee <ul style="list-style-type: none">• Het asbestmateriaal is bedekt (uitgezonderd laag verf, coating, behang, kunststof, textiel) en het wegnemen van het bedekkende materiaal kan niet zonder het bedekkende materiaal te beschadigen.
Bevestigingswijze	<ul style="list-style-type: none">• Geklemd
Identificatiemethode	Vaststelling zonder monstername
Destructieve handeling voor identificatie	Nee

- Zorg voor een veilig beheer en verwijder dit asbestmateriaal wanneer het bij werken eenvoudig bereikbaar wordt. Controleer de toestand jaarlijks op wijzigingen.

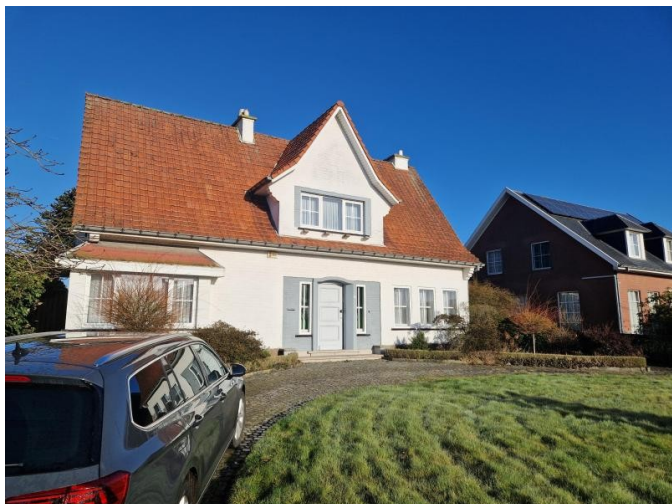
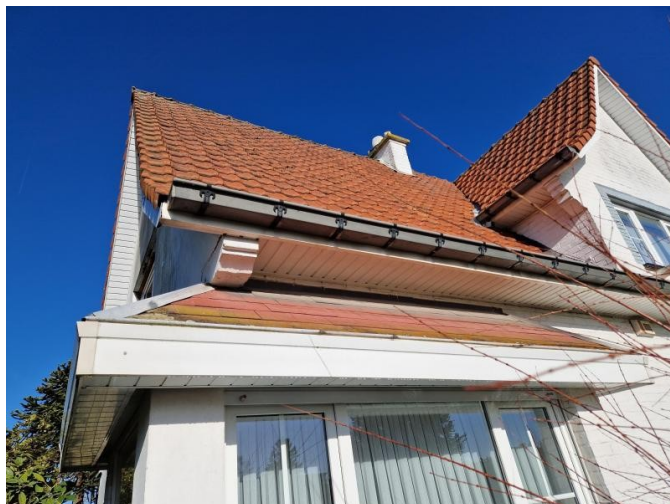
Het asbestmateriaal valt onder de mijlpaal van 2034.

Verwijderen

Eindbeoordeling materiaalrisico	Verhoogd materiaalrisico en/of verhoogde kans op vezelvrijgave
---------------------------------	--

Gebondenheid	Categorie 1: hechtgebonden in oorsprong
Asbestsoort (vezeltype)	Crocidoliet aanwezig
Asbestconcentratie	Laag (< 50%)
Afschermingsgraad van het gehele materiaal	Geheel of deels vrij aan de buitenlucht
Toestand van het materiaal	Matig beschadigd, matig verweerd

Beschrijving	Dak uit Asbestverdachte leien
Omgeving	Buiten
Primaire drager	Schuin dak
Asbestmateriaal	Dak- en gevelbekleding - Lei, shingle
Bindmiddel van asbestmateriaal	Cement
Gebondenheid op basis van bindmiddel	Hecht
Hoeveelheid (oppervlakte - aantal)	<ul style="list-style-type: none">• 4,00 m² - 1 stuk
Totale oppervlakte	4,00 m ²
Eenvoudig bereikbaar	Ja
Bevestigingswijze	<ul style="list-style-type: none">• Genageld, geniet
Identificatiemethode	Vaststelling zonder monstername
Destructieve handeling voor identificatie	Nee
Opmerking	Op basis van onze expertise als deskundigen hebben we deze leien als asbesthoudend geclassificeerd, zonder staalname. De opgegeven volumes zijn slechts schattingen en mogen niet worden gebruikt als maatstaf voor heffingen.

- Zorg voor een veilig beheer. Vermijd het beschadigen van het asbestmateriaal. Controleer de toestand jaarlijks op wijzigingen.
- Hemelwater dat afspoelt van asbestcement daken of gevels kan asbestdeeltjes bevatten. Gebruik het enkel voor gesloten circuits (bv. spoelen toiletten). Reinig na het vervangen van het dak of de gevel de dakgoten en regenwaterput of -ton om asbesthoudend sediment of slib te verwijderen
- Voer bijkomende staalname(s) uit.

- Eenvoudige handelingen: mag via doe-het-zelf of door werknemer(s) met opleidingsattest eenvoudige handelingen
Raadpleeg de actuele wetgeving op de website van OVAM. Onder strikte voorwaarden is het eventueel toegestaan om deze toepassing zelf te verwijderen.
- Eenvoudige handelingen: enkel door erkend asbestverwijderaar
Gezien de staat van de leien, die redelijk verweerd zijn, en hoewel deze eventueel door eenvoudige handelingen verwijderd kunnen worden, adviseer ik als deskundige om de verwijdering te laten uitvoeren

door een erkende asbestverwijderaar. Dit garandeert de veiligheid van zowel de bewoners als de burenen.

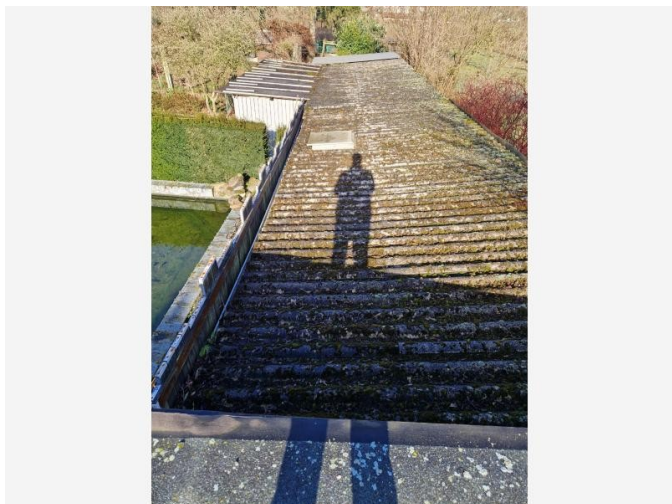
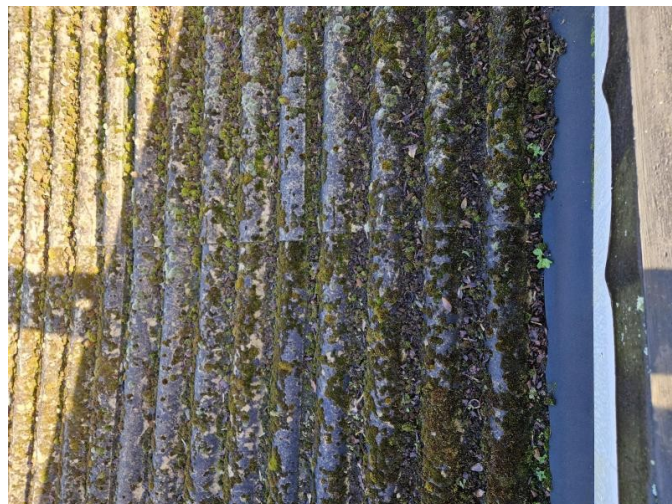
Het asbestmateriaal valt onder de mijlpaal van 2034.

Verwijderen

Eindbeoordeling materiaalrisico	Verhoogd materiaalrisico en/of verhoogde kans op vezelvrijgave
---------------------------------	--

Gebondenheid	Categorie 1: hechtgebonden in oorsprong
Asbestsoort (vezeltype)	Crocidoliet aanwezig
Asbestconcentratie	Laag (< 50%)
Afschermingsgraad van het gehele materiaal	Geheel of deels vrij aan de buitenlucht
Toestand van het materiaal	Matig beschadigd, matig verweerd

Beschrijving	Golfplaat
Omgeving	Buiten
Primaire drager	Plat dak
Asbestmateriaal	Dak- en gevelbekleding - Golfplaat
Bindmiddel van asbestmateriaal	Cement
Gebondenheid op basis van bindmiddel	Hecht
Hoeveelheid (oppervlakte - aantal)	<ul style="list-style-type: none">• 51,00 m² - 1 stuk
Totale oppervlakte	51,00 m ²
Eenvoudig bereikbaar	Ja
Bevestigingswijze	<ul style="list-style-type: none">• Geschroefd
Identificatiemethode	Vaststelling zonder monstername
Destructieve handeling voor identificatie	Nee

- Verwijder dit asbestmateriaal zo snel mogelijk. Volg de toestand goed op.

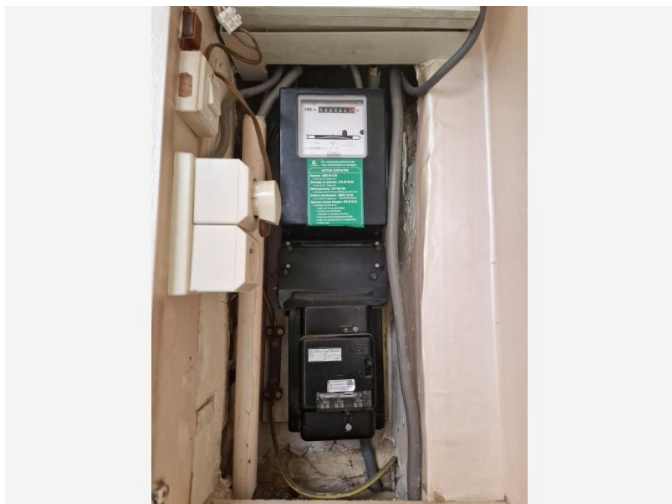
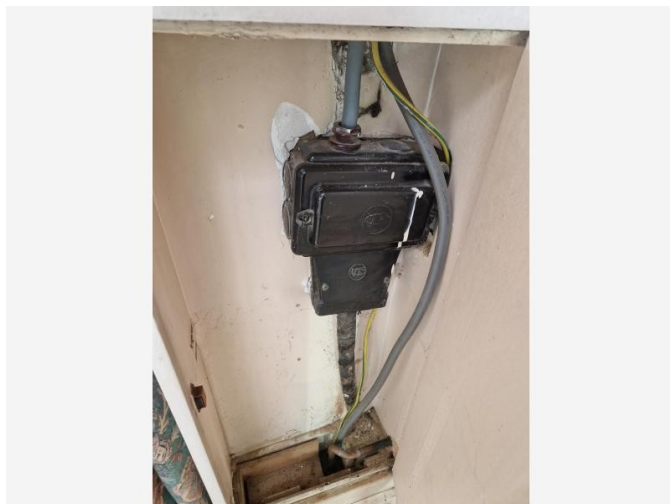
Het asbestmateriaal valt onder de mijlpaal van 2040.

Zorgvuldig beheren

Eindbeoordeling materiaalrisico	Laag materiaalrisico en/of verlaagde kans op vezelvrijgave
---------------------------------	--

Gebondenheid	Categorie 1: hechtgebonden in oorsprong
Asbestsoort (vezeltype)	Crocidoliet aanwezig
Asbestconcentratie	Laag (< 50%)
Afschermingsgraad van het gehele materiaal	Geheel of deels (ook) vrij aan de binnenlucht
Toestand van het materiaal	Onbeschadigd, niet verweerd

Beschrijving	Bakeliet tellerkast
Omgeving	Binnen
Primaire drager	Communicatie en elektrische infrastructuur en uitrusting
Asbestmateriaal	Plaat, paneel, tablet - Type Bakeliet
Bindmiddel van asbestmateriaal	Kunststof of -hars
Gebondenheid op basis van bindmiddel	Hecht
Hoeveelheid (oppervlakte - dikte - aantal)	<ul style="list-style-type: none">• 0,70 m² - 0,50 cm - 1 stuk
Totaal volume	0,004 m ³
Eenvoudig bereikbaar	Ja
Bevestigingswijze	<ul style="list-style-type: none">• Geschroefd
Identificatiemethode	Vaststelling zonder monsternamen
Destructieve handeling voor identificatie	Nee
Opmerking	<p>Deze oppervlakte werd niet gemeten, maar geschat op basis van een benadering van de aanwezige tellerkast. Deze schatting mag niet worden gebruikt als maatstaf voor heffingen. Als deskundigen hebben wij vastgesteld dat het materiaal daadwerkelijk bakeliet betreft en geen harde pvc. Bakeliet wordt door ons beschouwd als een asbestverdachte toepassing, aangezien het in veel gevallen asbesthoudend is. We hebben geen staalname uitgevoerd om de functionaliteit van de tellerkast niet in gevaar te brengen. Daarnaast is staalname verboden, aangezien de tellerkast eigendom is van de nutsvoorzieningsmaatschappij.</p>

- Zorg voor een veilig beheer. Vermijd het beschadigen van het asbestmateriaal. Controleer de toestand jaarlijks op wijzigingen.
- Voer bijkomende staalname(s) uit.

- Eenvoudige handelingen: mag via doe-het-zelf of door werknemer(s) met opleidingsattest eenvoudige handelingen
Deze toepassing mag volgens de huidige wetgeving worden verwijderd via eenvoudige handelingen. Aangezien deze toepassing echter eigendom is van de nutsvoorzieningsmaatschappij, mag deze uitsluitend worden verwijderd door hen of door een door hen aangestelde onderaannemer die beschikt over de nodige attesten en opleidingen. Daarom wordt hier verwezen naar de methode van een erkende verwijderaar, maar in feite dient dit via de nutsvoorzieningsmaatschappij te verlopen.

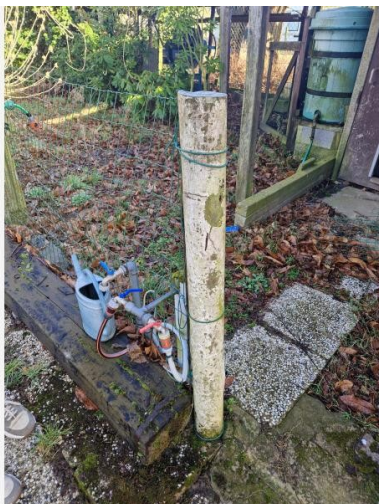
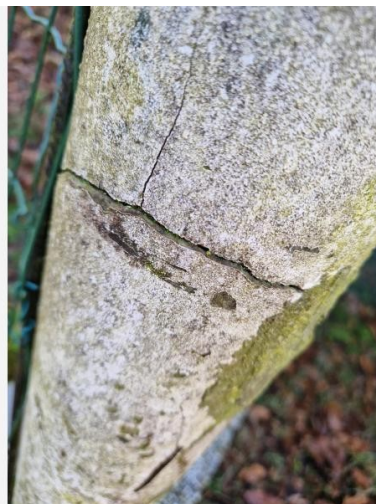
Het asbestmateriaal valt onder de mijlpaal van 2040.

Zorgvuldig beheren

Eindbeoordeling materiaalrisico	Laag materiaalrisico en/of verlaagde kans op vezelvrijgave
---------------------------------	--

Gebondenheid	Categorie 1: hechtgebonden in oorsprong
Asbestsoort (vezeltype)	Crocidoliet aanwezig
Asbestconcentratie	Laag (< 50%)
Afschermingsgraad van het gehele materiaal	Niet stootvaste afscherming
Toestand van het materiaal	Matig beschadigd, matig verweerd

Beschrijving	Bekistingsbuis
Omgeving	Binnen
Primaire drager	Vloer
Asbestmateriaal	Verloren bekisting - Buis, koker
Bindmiddel van asbestmateriaal	Cement
Gebondenheid op basis van bindmiddel	Hecht
Hoeveelheid (lengte - omtrek - dikte - aantal)	<ul style="list-style-type: none">• 2,00 m - 40,00 cm - 1,00 cm - 1 stuk
Totaal volume	0,008 m ³
Eenvoudig bereikbaar	Nee <ul style="list-style-type: none">• Verwijdering tast de bouwkundige integriteit aan.
Bevestigingswijze	<ul style="list-style-type: none">• Geklemd• Verlijmd, ingegoten, versmeerd
Identificatiemethode	Vaststelling zonder monsternamen
Destructieve handeling voor identificatie	Nee

- Zorg voor een veilig beheer. Vermijd het beschadigen van het asbestmateriaal. Controleer de toestand jaarlijks op wijzigingen.

- Eenvoudige handelingen: enkel door erkend asbestverwijderaar

Verwijdering zonder beschadiging of breken, asbesthoudend materiaal wordt verwijderd door een gecertificeerd asbestverwijderaar.

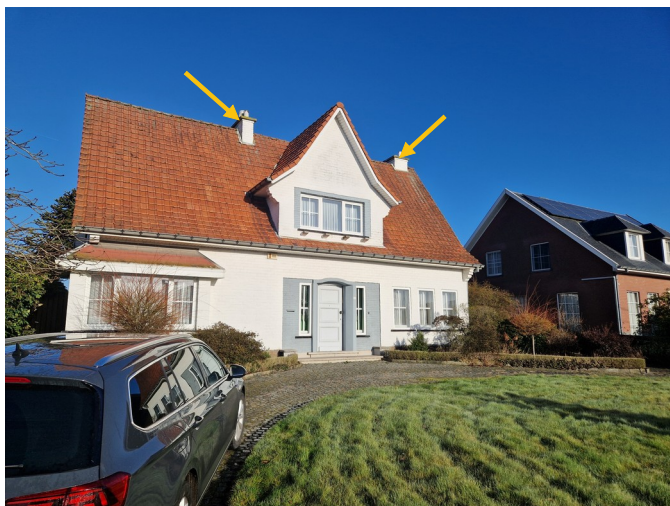
Tijdelijke beperking

Reden: Het te onderzoeken materiaal situeert zich hoger dan 3,50 m te rekenen vanaf een veilige ondergrond

Uitleg van de asbestdeskundige: Het rookgaskanaal is niet beoordeeld. Aan de binnenzijde is de kachel aangesloten. Aan de buitenzijde is het hoger dan 3,5 meter om de schoorsteen te inspecteren. Het is niet zichtbaar of er een asbestverdacht rookgaskanaal aanwezig is in de schoorsteen. Conform ons inspectieprotocol mogen wij een beperking inroepen voor hoogtes hoger dan 3,5 m. Indien men dit wil laten onderzoeken, dient er een nieuwe afspraak gemaakt te worden en moet er een hoogtewerker voorzien worden, evenals iemand die bevoegd is om deze te bedienen en eventueel een techniek die de al dan niet aanwezige schouwhoed kan afnemen en weer terugplaatsen.

(Asbest)materiaal	Rookgaskanaal
Karakterisatie	Asbest (verdacht)
Primaire drager	HVAC infrastructuur en uitrusting

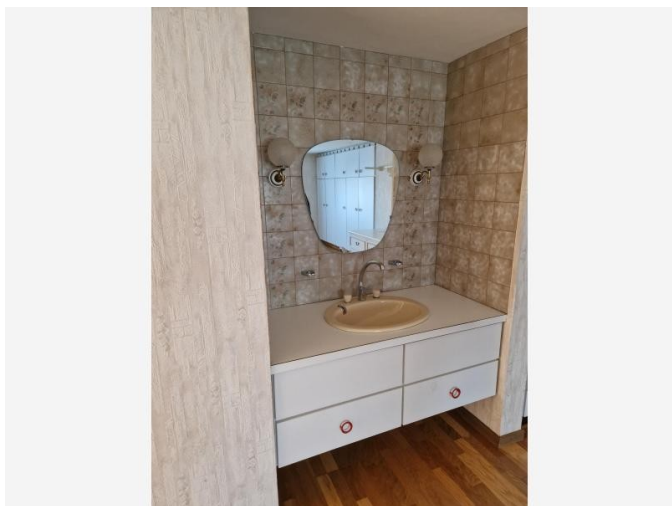
Er kan asbesthoudende tegellijm gebruikt zijn. Opletten bij afbraakwerken.

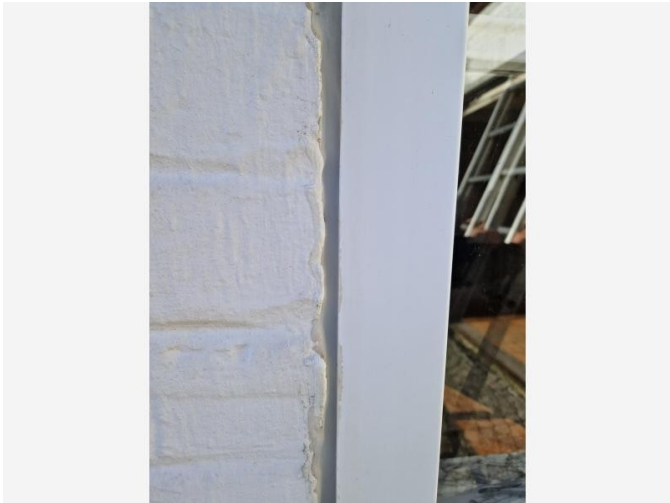
Schrijnwerk werd gedicht met siliconen.

Onderliggend kan mastiek gebruikt zijn, maar dit was niet visueel vast te stellen.

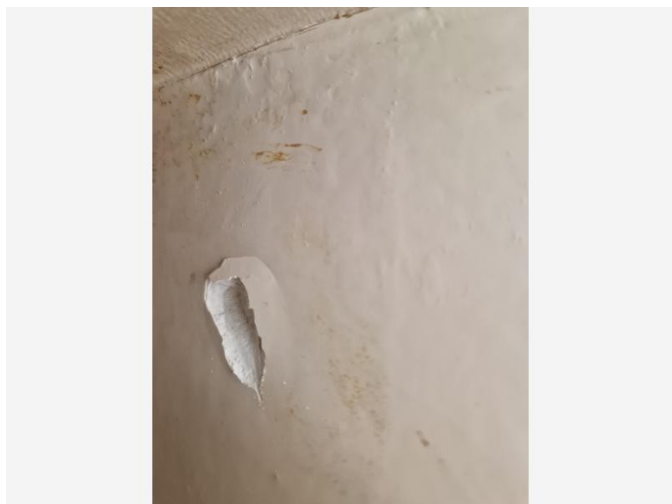
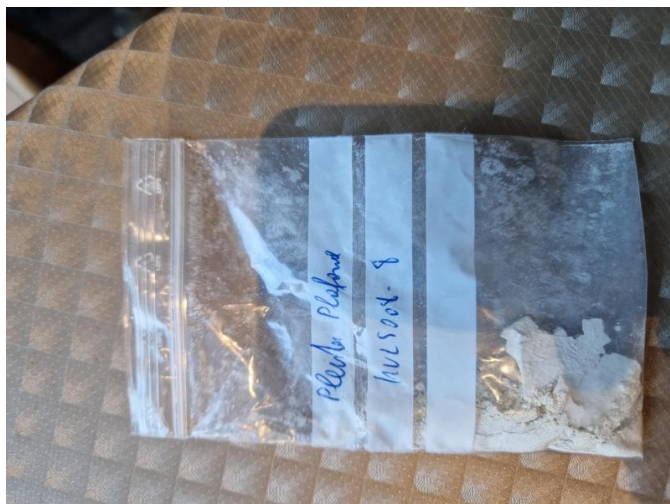
Fiche 14: Pleisterwerk Plafond

Geen asbest

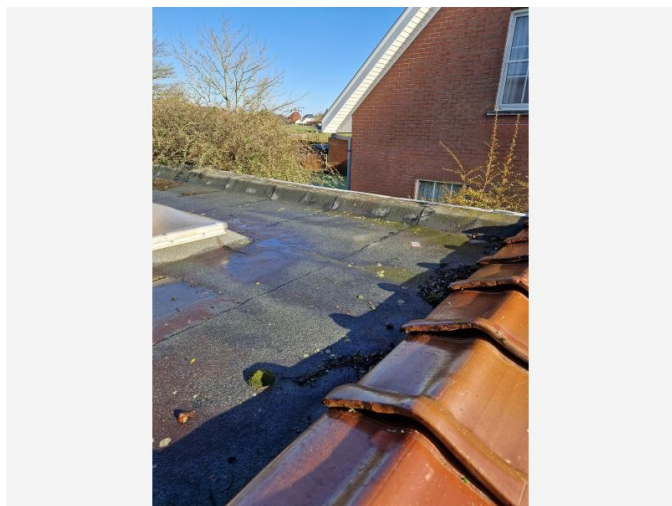
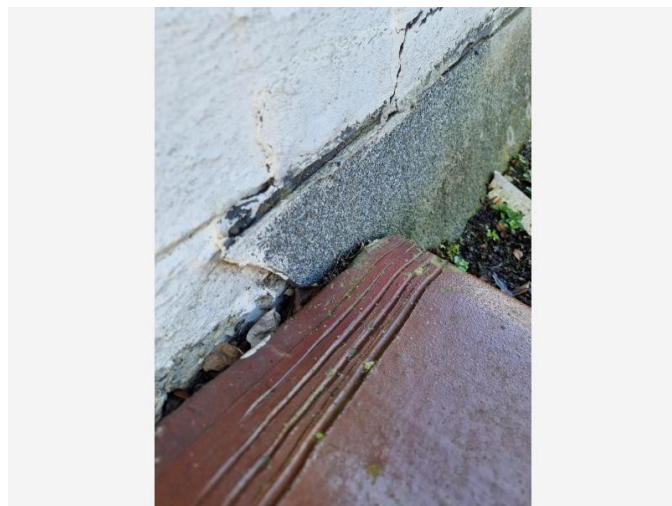
Fiche 15: Roofing plat dak

Geen asbest
